INFORME DE VISITA DE CONTROL
N° 026-2023-OCI/0335-SVC

**“VERIFICACIÓN DEL ESTADO SITUACIONAL DEL
PROYECTO: MEJORAMIENTO Y AMPLIACIÓN DEL
SERVICIO DE EDUCACIÓN DE LA I. E. 88118 CIRO ALEGRÍA
BAZÁN CENTRO POBALDO CASA BLANCA, DISTRITO DE
YAUTÁN – PROVINCIA DE CASMA – DEPARTAMENTO DE
ÁNCASH”**

CASMA, 7 DE JULIO DE 2023

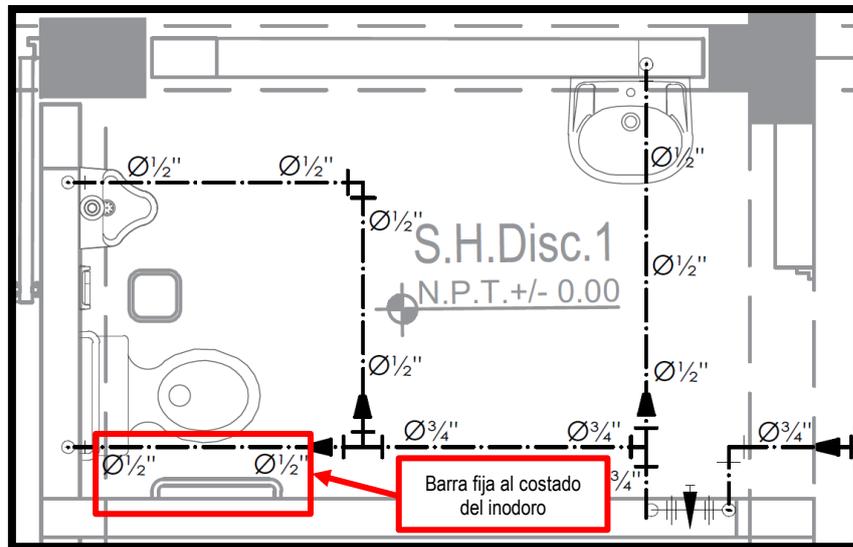
IMAGEN ° 7
SS. HH. DISCAPACITADOS 1 – LÁMINA IS-101

De las imágenes anteriores, se evidencia que no se ha colocado una barra fija al costado del inodoro en el SS. HH. de discapacitados 1 en el Pabellón 1. Al respecto, el literal e) del artículo 15 del sub capítulo III del capítulo II de la Norma Técnica A.120 "Accesibilidad Universal en Edificaciones del Reglamento Nacional de Edificaciones"², señala lo siguiente:

"e) Cuando el inodoro se instale junto a un muro, el eje longitudinal de este aparato sanitario debe estar a 0.40m del muro. En este caso se debe proveer una barra recta de apoyo fija en el muro al costado del inodoro."

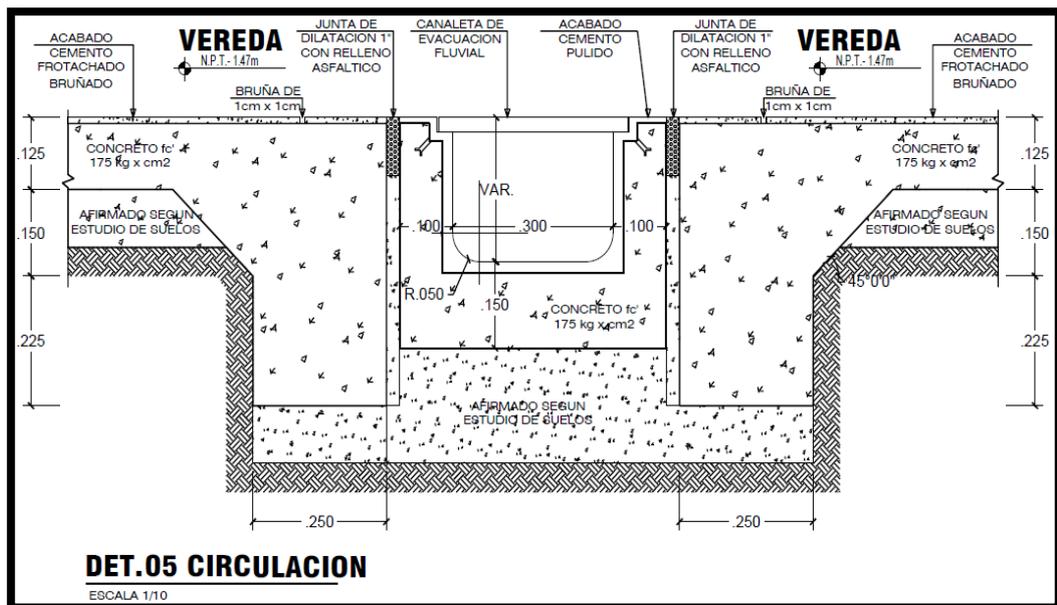
IMAGEN ° 14
REJILLA DE DRENAJE PLUVIAL NO A NIVEL DEL PISO TERMINADO

Al respecto, en el plano "Planta general primer piso – tratamiento de pisos" lámina DE-01 del expediente técnico registrado en el SEACE, se muestra que la rejilla de la canaleta de evacuación pluvial se encuentra a nivel de la vereda.

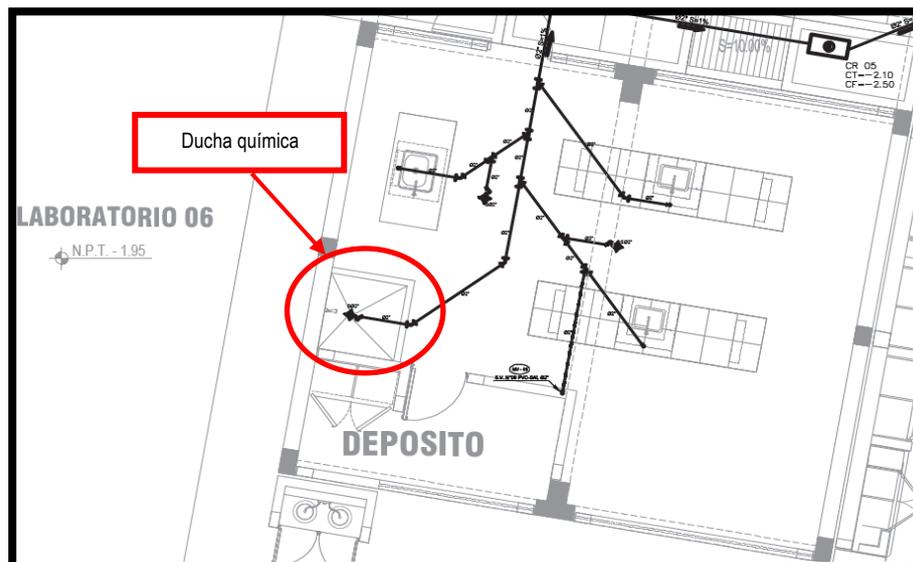
IMAGEN ° 22
LABORATORIO – SISTEMA DE DESAGUE

Al respecto, en el plano "Plano general – Sistema de desagüe" lámina ISG-04 del expediente técnico registrado en el SEACE, se muestra el detalle de un separador entre la ducha química y el resto del laboratorio.

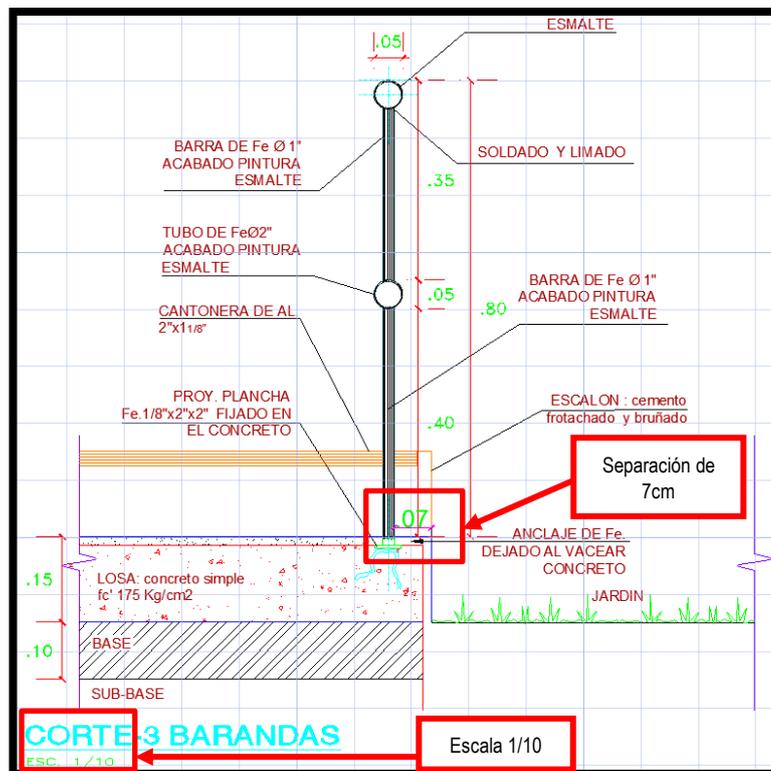
IMAGEN ° 34
DISTANCIA ENTRE BORDE DE ESCALERA Y BARANDA

Al respecto, el plano "Detalle de barandas" lámina DE-05 del expediente técnico registrado en el SEACE se muestra el detalle 3 de barandas sin la medida acotada; sin embargo, el expediente contiene un plano en versión AUTOCAD, en donde se verifica una distancia de 7cm.

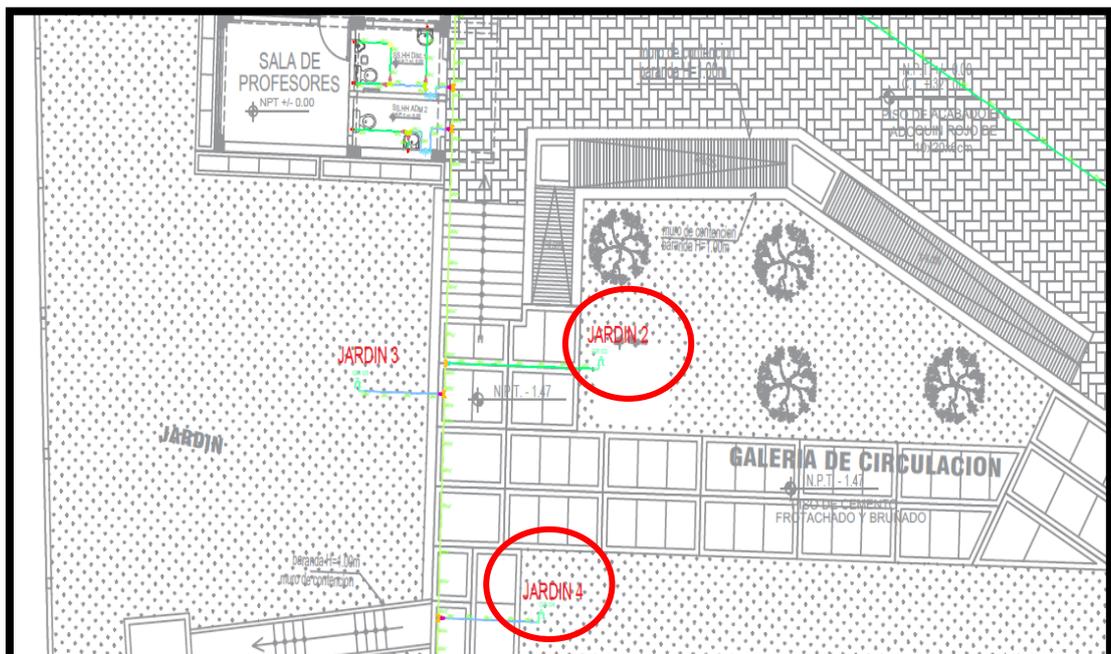
IMAGEN ° 38
UBICACIÓN DE LLAVES DE JARDÍN IDENTIFICADOS EN LA VISITA DE VERIFICACIÓN FÍSICA

Al respecto, el plano "Instalaciones sanitarias general – sistema de agua" lámina ISG-01 del expediente técnico del SEACE señala la ubicación de las llaves para jardín, y el plano "Instalaciones sanitarias – detalles" lámina ISG-03 muestra el modelo, lo mencionado se muestra a continuación:

De lo mencionado anteriormente, no se habría cautelado la ejecución del grifo de riego en concordancia al expediente técnico del proyecto.
