INFORME DE VISITA DE CONTROL
N° 029-2023-OCI/0337-SVC

**OBRA: “MEJORAMIENTO DEL JR. LADISLAO MEZA
LANDAVERI, TRAMO JR. ENRIQUE PALACIOS-AV
CONFRATERNIDAD INTERNACIONAL ESTE, DISTRITO DE
HUARAZ, PROVINCIA DE HUARAZ – DEPARTAMENTO DE
ÁNCASH”**

PERÍODO DE EVALUACIÓN:
DEL 19 AL 23 DE JUNIO DE 2023

HUARAZ, 28 DE JUNIO DE 2023

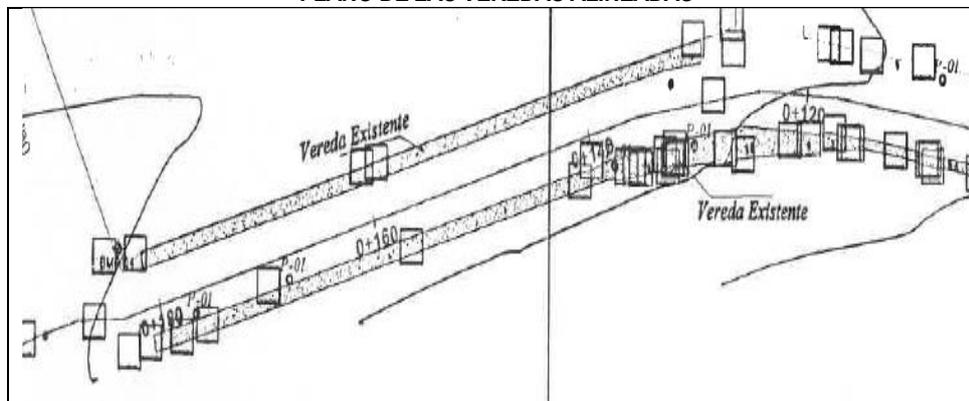
**IMAGEN N.º 1
PLANO DE LAS VEREDAS ALINEADAS**

En el plano T-01 Topografía – planta general del expediente técnico se evidencia uniformidad en la alineación de la vereda, tal como se muestra en la siguiente imagen:

Imagen n.º 1, Veredas alineadas entre la progresivas 0+120- a la 0+200.

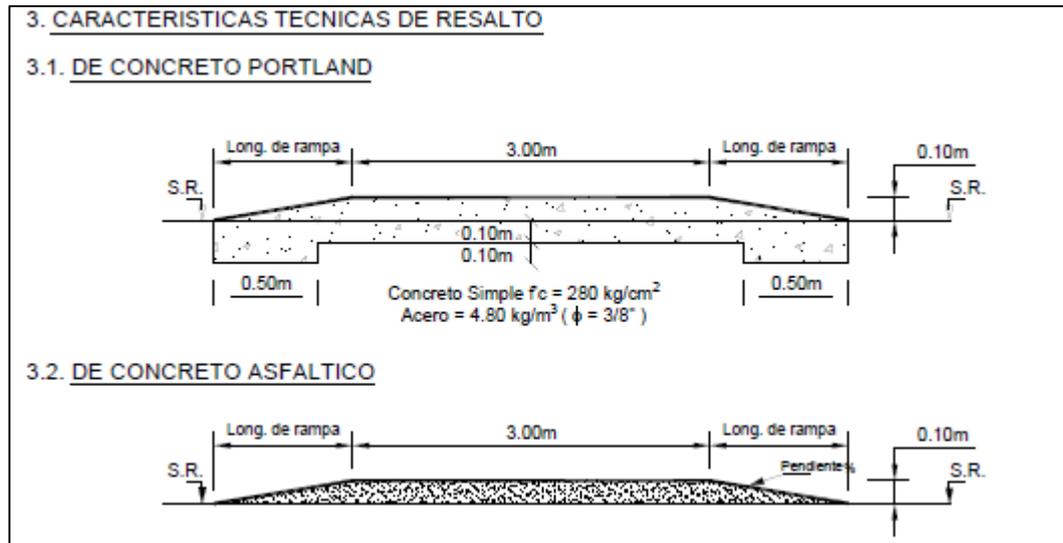
Figura N° 02- Resalto de Sección Trapezoidal

La máxima elevación recomendada para los tipos de resalto de sección circular y trapezoidal es de 10cm y mínimo de 7cm. Las elevaciones mayores a 10cm ocasionarían daños a los vehículos.

La situación descrita, en relación a las deficiencias constructivas referidos a los reductores de velocidad, no acorde a las directivas normadas por el Ministerio de Transportes, podría afectar la transitabilidad de los vehículos afectando a la población beneficiaria.
