**INFORME DE VISITA DE CONTROL  
N° 044-2023-OCI/0341-SVC**

**“EJECUCIÓN DE LA OBRA: MEJORAMIENTO DE LA  
INFRAESTRUCTURA DEL PALACIO MUNICIPAL DEL  
DISTRITO DE CABANA - PROVINCIA DE PALLASCA -  
DEPARTAMENTO DE ÁNCASH”**

**PERÍODO DE EVALUACIÓN:  
DEL 24 AL 30 DE OCTUBRE DE 2023**

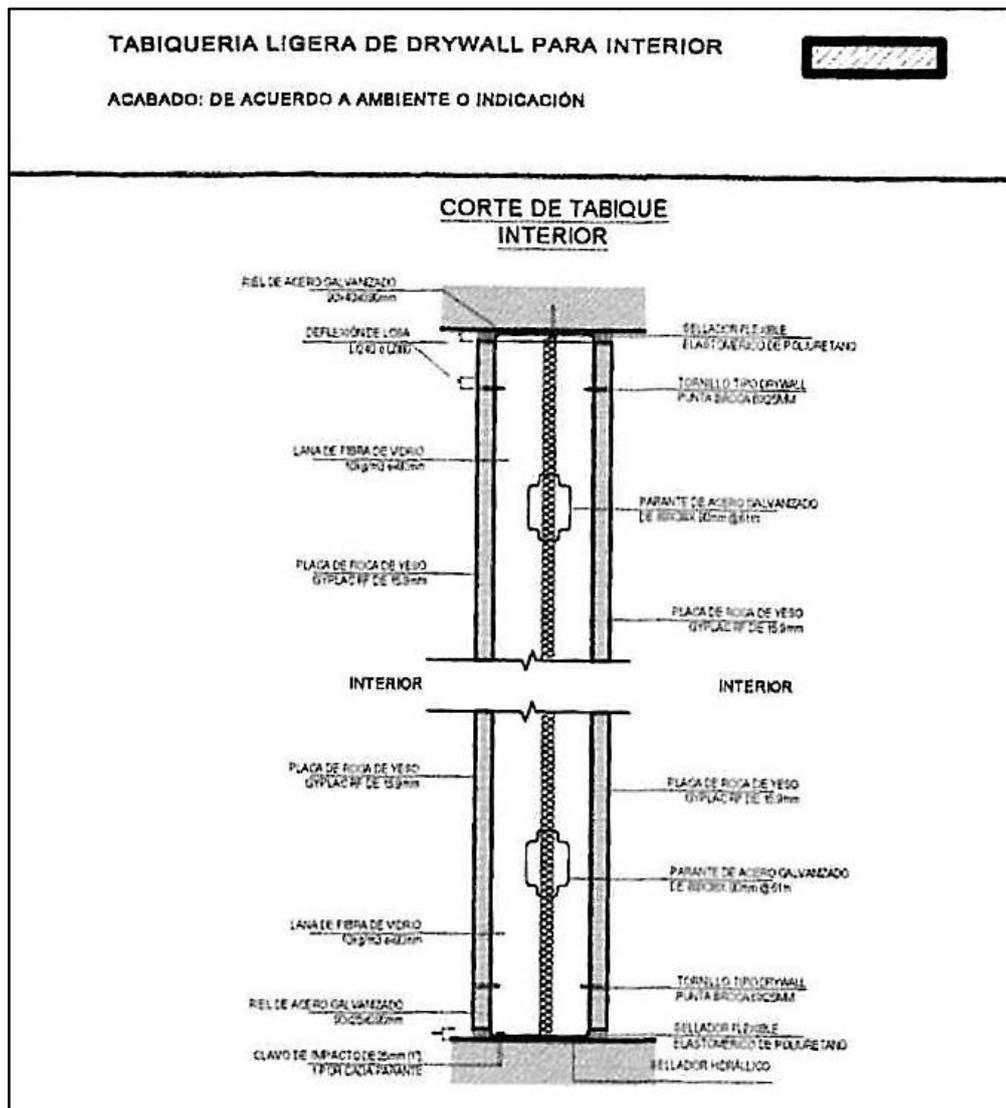
**IMAGEN N° 3  
DETALLE DE LA TABIQUERÍA DE DRYWALL PARA INTERIORES SEGÚN PLANO – VISTA EN CORTE**

Fuente: Plano PD-1 Detalles de tercer nivel - Planos del expediente técnico aprobado mediante Resolución de Alcaldía n.º 111-2023-MPP- C/ALC del 8 de mayo de 2023

Como se puede observar en las imágenes precedentes, para la colocación de la tabiquería de drywall en interiores, en medio de las placas se yeso se considera el uso de lana de fibra de vidrio de un espesor de 90mm y con una densidad de 10 kg/m<sup>3</sup>. Dicho elemento cumpliría la función de aislante térmico para la estructura.<sup>4</sup>

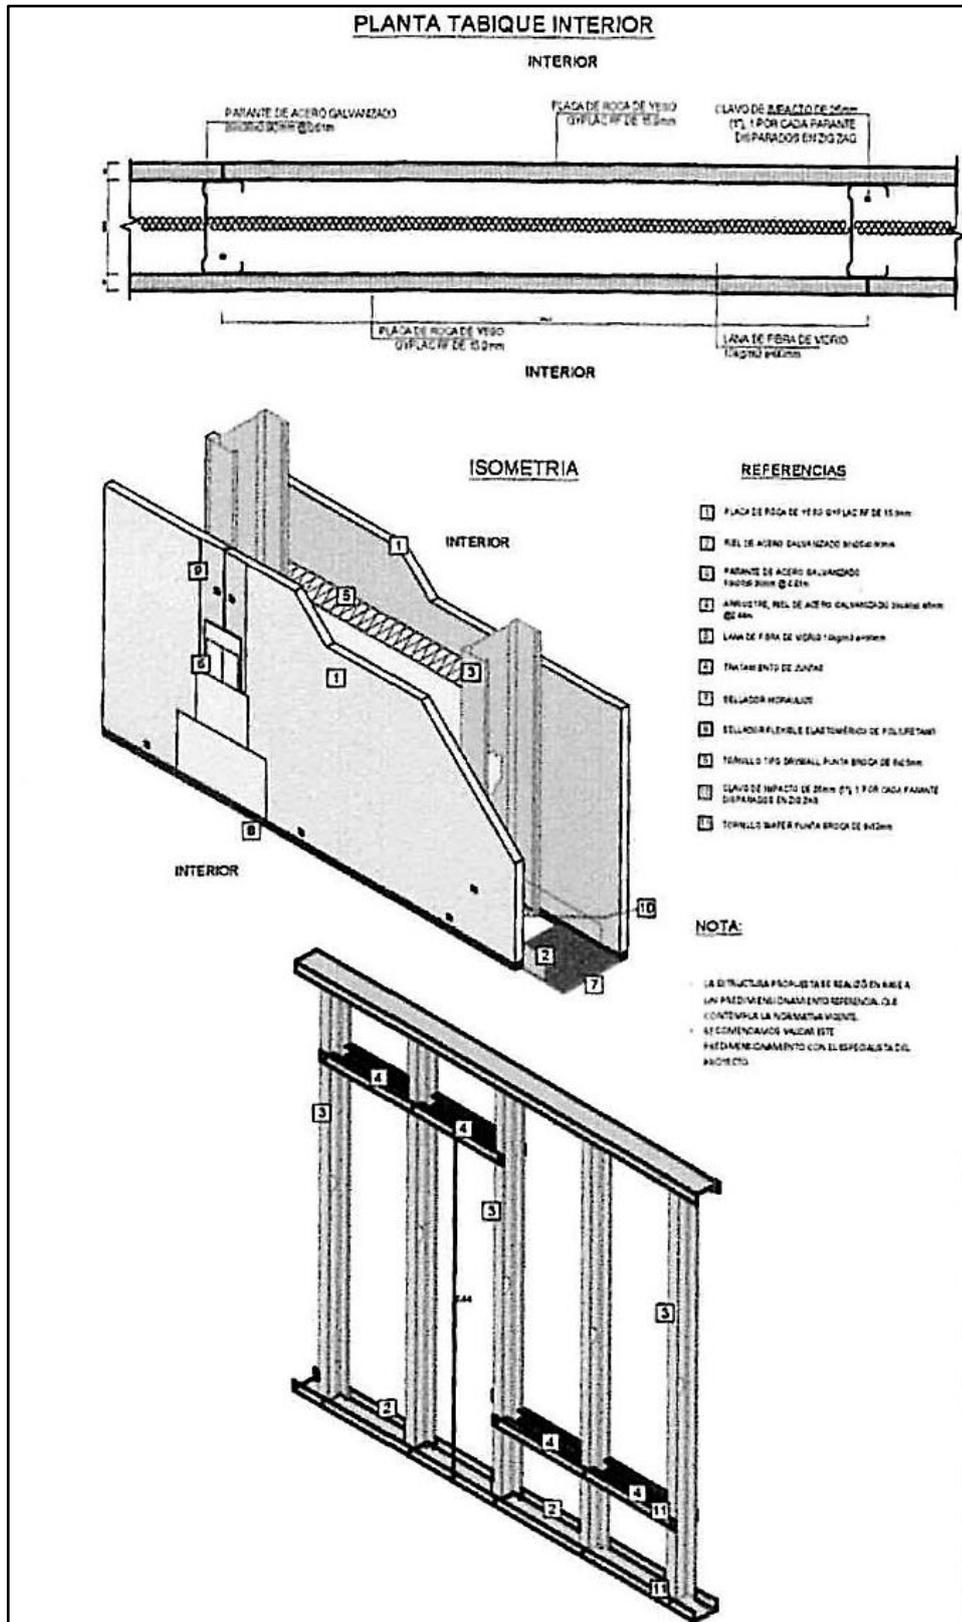
**IMAGEN N° 4**  
**DETALLE DE LA TABIQUERÍA DE DRYWALL PARA INTERIORES SEGÚN PLANO – VISTA EN PLANTA E ISOMÉTRICA**

Fuente: Plano PD-1 Detalles de tercer nivel - Planos del expediente técnico aprobado mediante Resolución de Alcaldía n.° 111-2023-MPP- C/ALC del 8 de mayo de 2023
