INFORME DE HITO DE CONTROL
N° 033-2023-OCI/0420-SCC

**“REHABILITACIÓN DE CAMINO VECINAL - 20.09 KM
CHAPIHUAL - HUAYOBAMBA - EL LAJÓN - EL ALISO,
DISTRITO DE HUARANCHAL, PROVINCIA DE OTUZCO,
DEPARTAMENTO LA LIBERTAD”**

**HITO DE CONTROL N° 4: EJECUCIÓN CONTRACTUAL
DE LA OBRA AL 3 DE NOVIEMBRE DEL 2023.**

**PERIODO DE EVALUACIÓN:
DEL 30 DE OCTUBRE DEL 2023 AL 3 DE NOVIEMBRE DEL 2023**

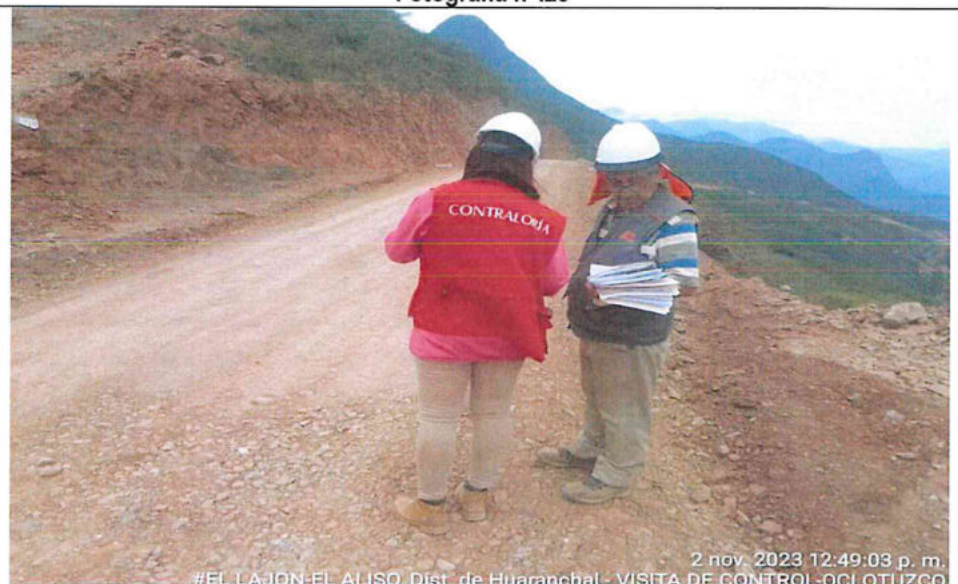
Fotografía n°.23

Se observa que se está verificando con el residente las progresivas de las alcantarillas ejecutadas.

El residente se comprometió a ejecutarlas en este mes de noviembre de 2023, lo cual se deja constancia que estas alcantarillas ya han sido aprobadas su ejecución por el supervisor de obra, así mismo la Entidad ya ha pagado por estos trabajos que hasta la fecha no se encuentran ejecutados.

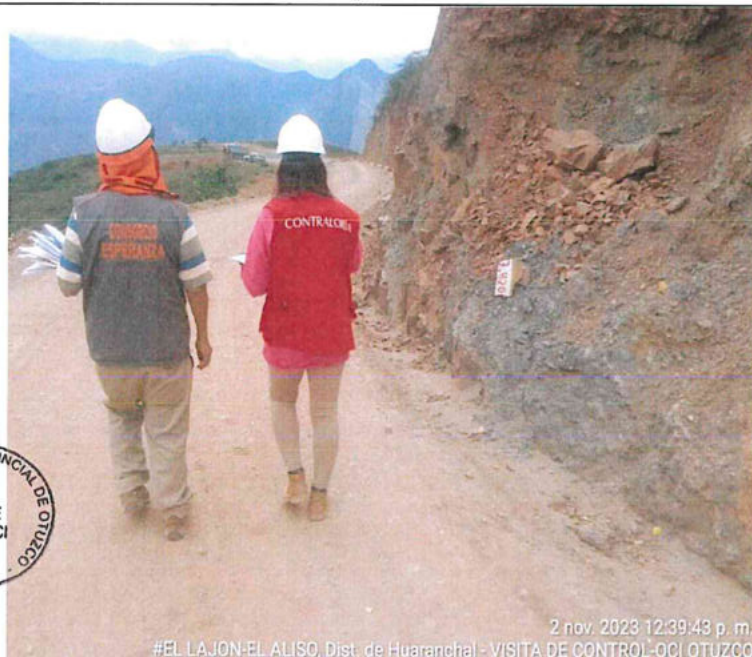
Fotografía n° .21

Se evidencia que no hay trabajos concluidos de perfilado desde el km 7+810 al km 7+840, así mismo no existe estructura de cuneta en las siguientes progresivas.

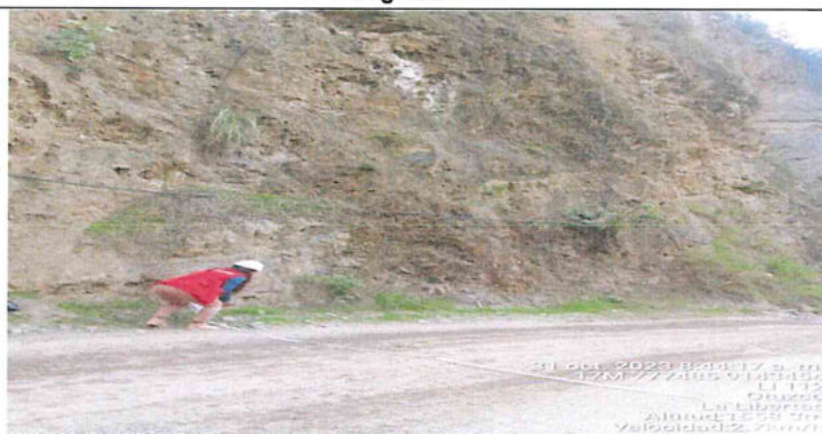
Fotografía n°.01

Verificación de secciones transversales de acuerdo a planos de replanteo y acta de reclasificación de suelos.

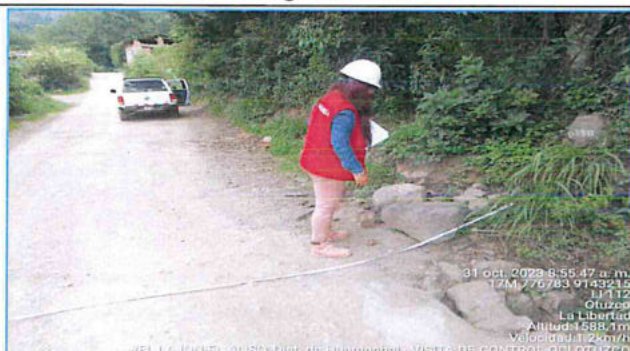
Fotografía n°.02

A la altura de la progresiva Km 1+780, Km 1+800, 1+810, 1+820, 1+880, 1+900; se observan secciones incompatibles entre el terreno situ y las secciones transversales de planos de replanteo. Presentando en dichos planos alturas de corte de 2m de altura.

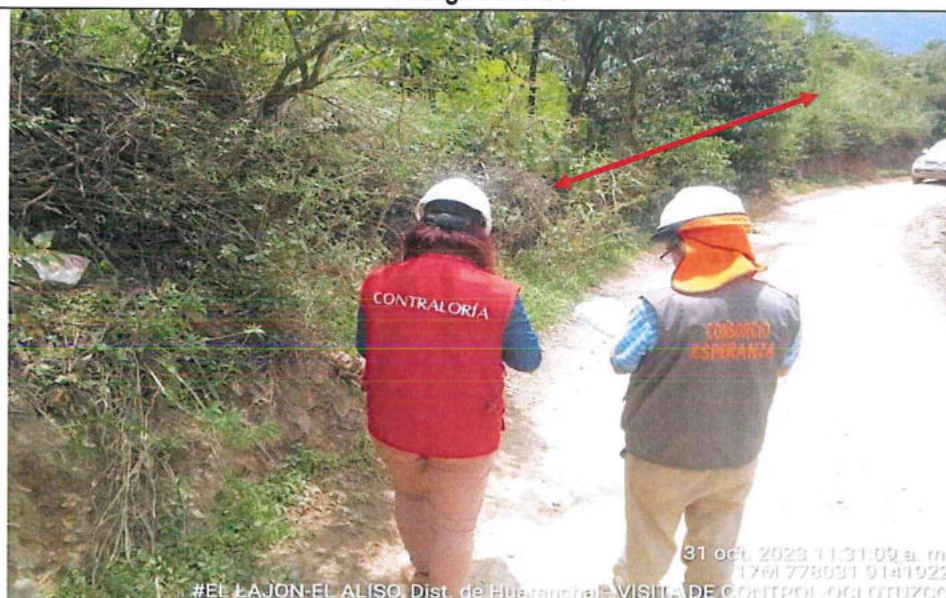
Fotografía n°.06

A la altura del Km 5+180 al Km 5+510.

Continuando con el recorrido se pudo constatar que hay secciones transversales en planos de replanteo en las que no cumple con el ángulo de inclinación del talud de acuerdo al acta de reclasificación, por ejemplo; Km 5+180 hasta la 5+510, según acta de reclasificación de suelos se trata de roca fija, y su inclinación de talud de corte H:V (1:10); pero en planos de replanteo figura una inclinación de H:V (1:3), se observan taludes compuesto de material suelto, lo que difiere del replanteo.

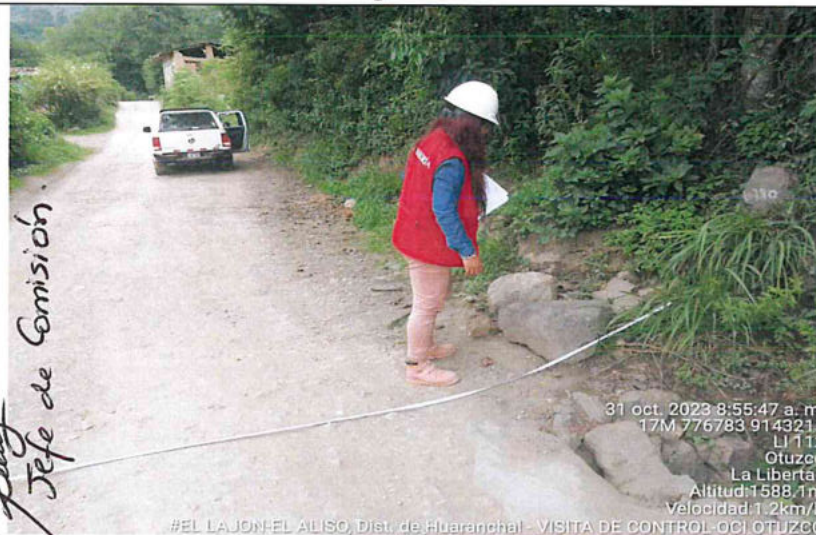
Fotografía n°.02

De manera similar se muestran los planos de algunas secciones transversales que aunque cumplen la inclinación de talud de acuerdo al material de acta de reclasificación de material, pero in situ es incompatible con la forma del terreno en la vía, tal es el caso de la sección Km 1+930 y 1+940 de plano de replanteo.

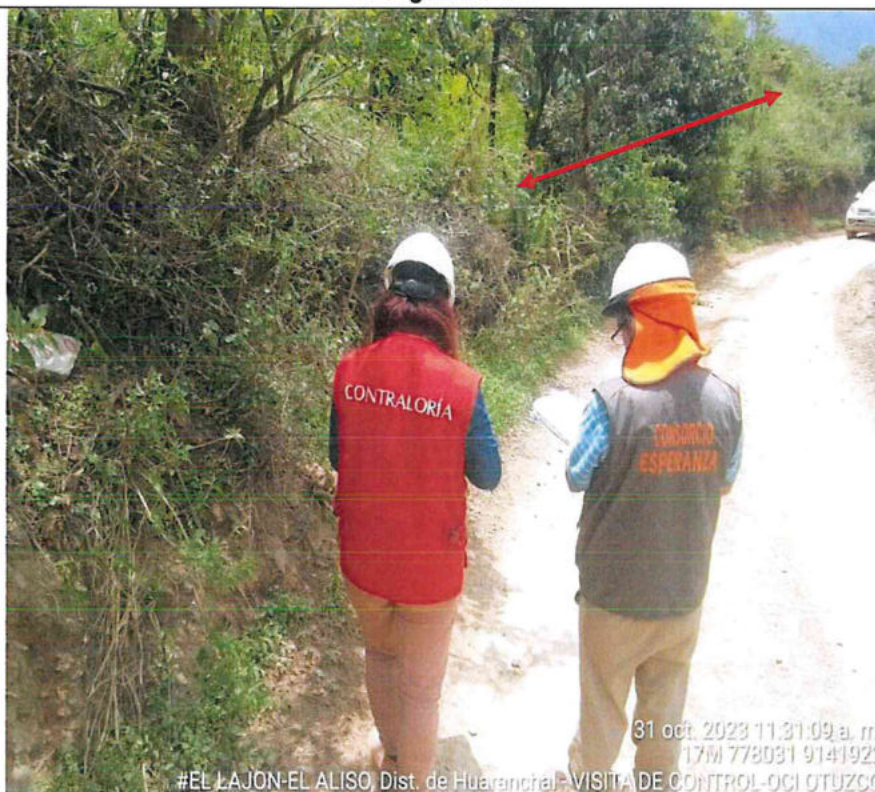
Fotografía n°.06

A la altura del Km 5+180 al Km 5+510.

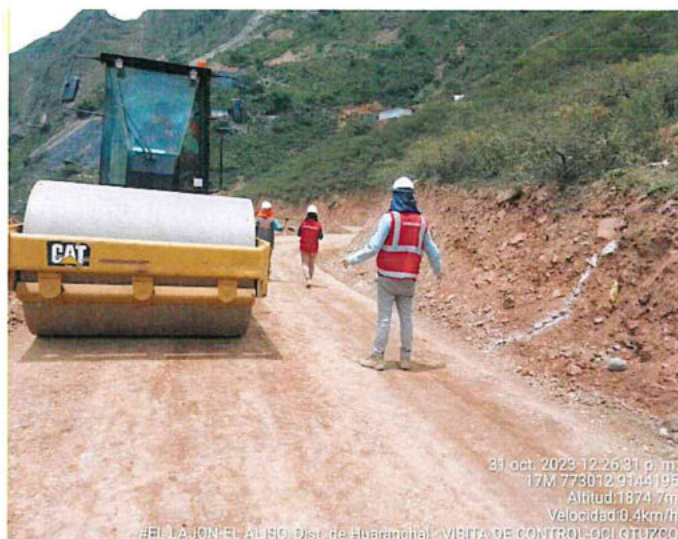
Fotografía n°.07

Comisión de Control verificando los trabajos de colocación de la base estabilizada.

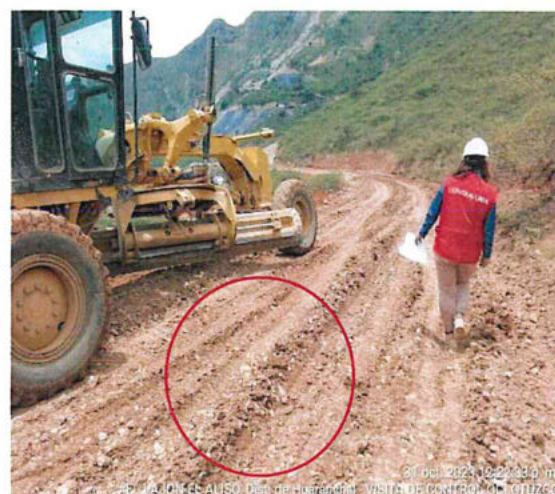
Fotografía n°.08

Motoniveladora con la que se viene conformando el material granular.

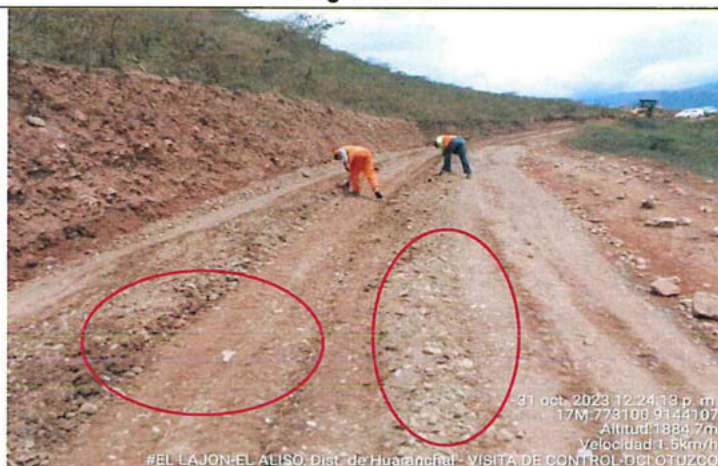
Fotografía n°.09

Comisión de Control verificando los trabajos de colocación de la base estabilizada.

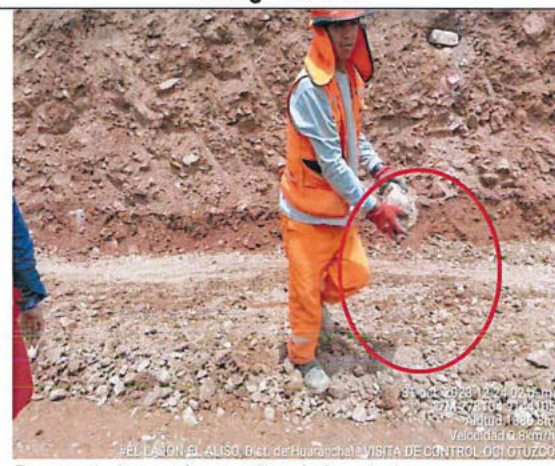
Fotografía n°.10

Personal obrero viene retirando las piedras que superan los tamaños máximos.

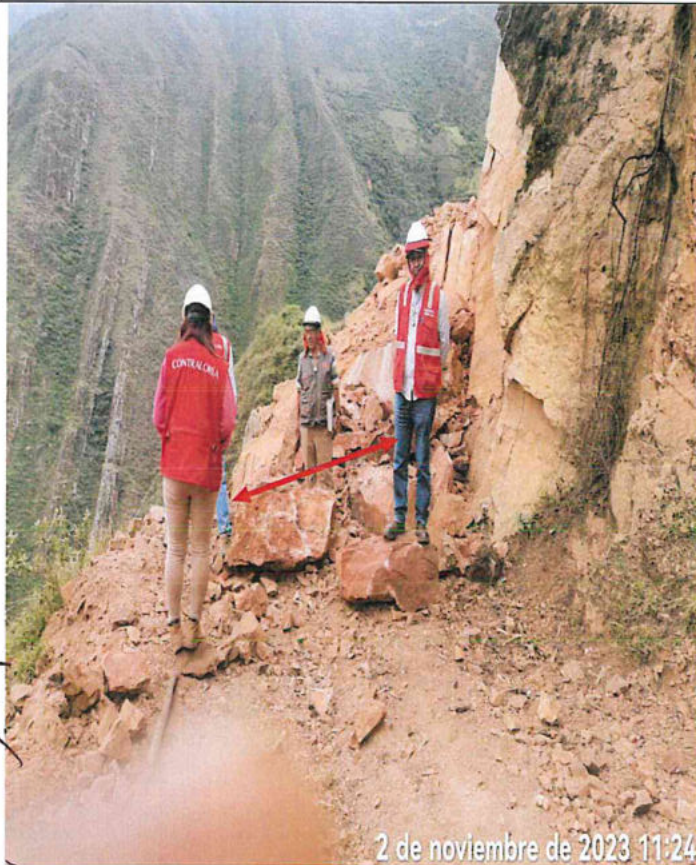
Fotografía n°.11

Continuando con el recorrido en obra; la comisión de control se apersonó a la progresiva Km 18+050 tramo donde se vienen ejecutando trabajos de perforación y voladuras, en el lugar se pudo verificar que debido a la ejecución de dichos trabajos; la caída de escombros producto de las detonaciones a generado que la calzada existente se derrumbe; debido a que existe una pirca de piedras que contiene el talud inferior de la calzada en esta zona. Dejando inaccesible el paso hacia adelante, por ser un abismo de alto riesgo la ocurrencia de un accidente.

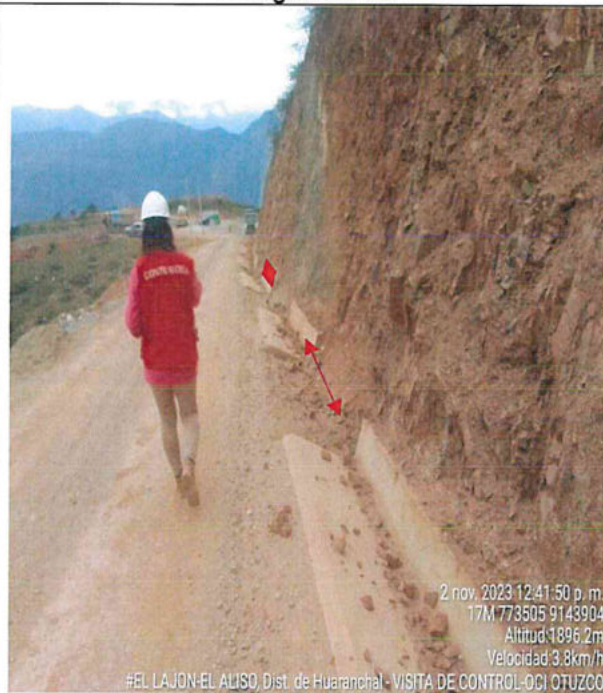
Fotografía n°.20

Se puede observar que se ha verificado hasta la progresiva km 7+940 con la presencia del supervisor y residente, así mismo se evidencia que desde la progresiva km 7+920 al 7+940 no hay ninguna estructura de cuneta.

Se evidencio que desde la progresiva km 7+840 hasta la progresiva km 7+920 hay paños de cunetas alternados faltando 14 paños para culminar ese tramo.

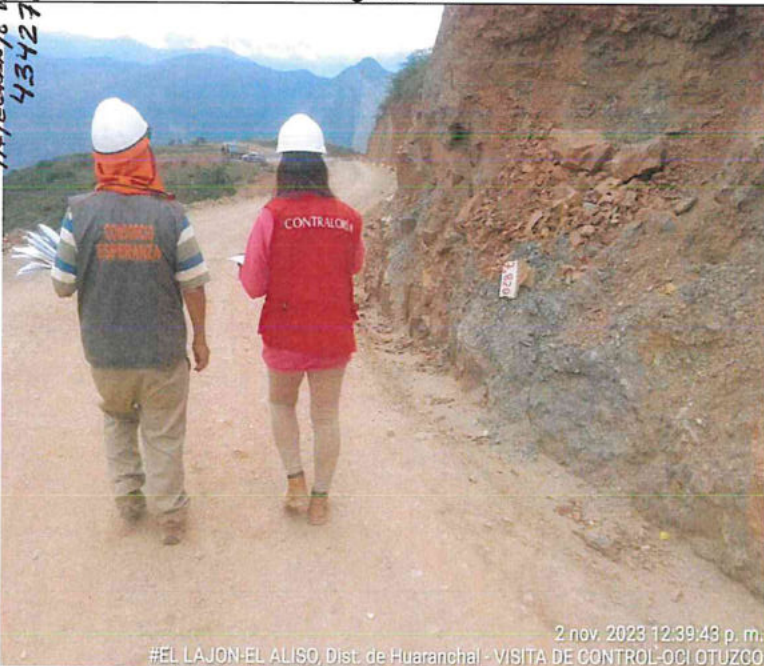
Fotografía n°.21

Se evidencia que no hay trabajos concluidos de perfilado desde el km 7+810 al km 7+840, así mismo no existe estructura de cuneta en las siguientes progresivas.
