INFORME DE VISITA DE CONTROL
N° 019-2023-OCI/0424-SVC

**“ESTADO SITUACIONAL DE LA INFRAESTRUCTURA VIAL
DEL DISTRITO DE TRUJILLO, PROVINCIA DE TRUJILLO,
DEPARTAMENTO LA LIBERTAD”**

**PERÍODO DE EVALUACIÓN:
DEL 29 DE MAYO DE 2023 AL 2 DE JUNIO DE 2023**

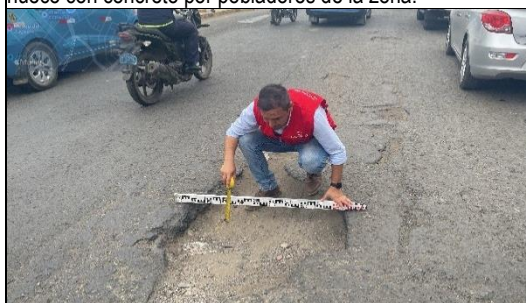
Descripción: Superficie (2.40 m²), la profundidad del hueco es de 0.135 m.

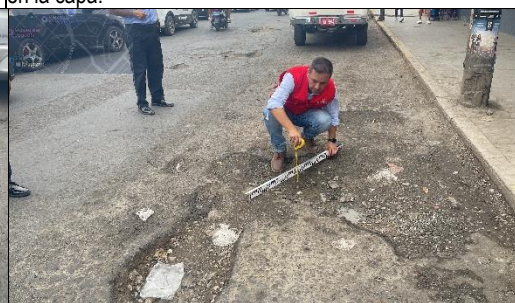
Descripción: Superficie (21.00 m²), se observa huecos en la capa de rodadura.

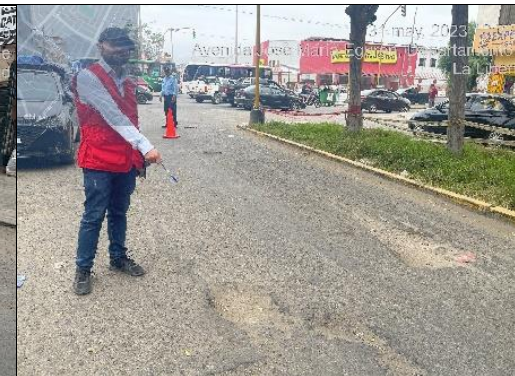
Descripción: Superficie (21.60 m²), se observan huecos en la capa de rodadura.

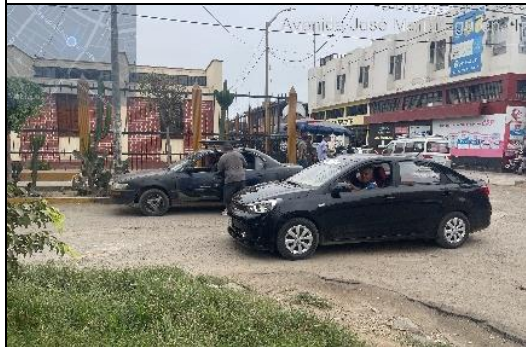
Descripción: Superficie (1.40 m²), se observa hueco en el borde a la vía.

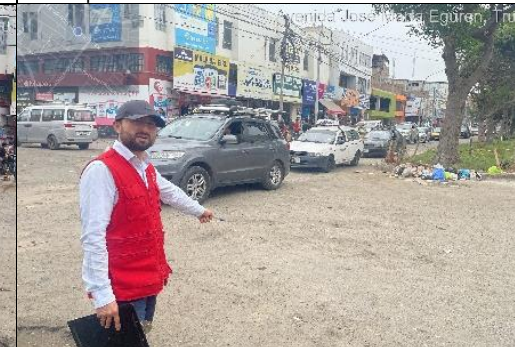
Descripción: Superficie (240.00 m²), existencia de huecos en intersección.

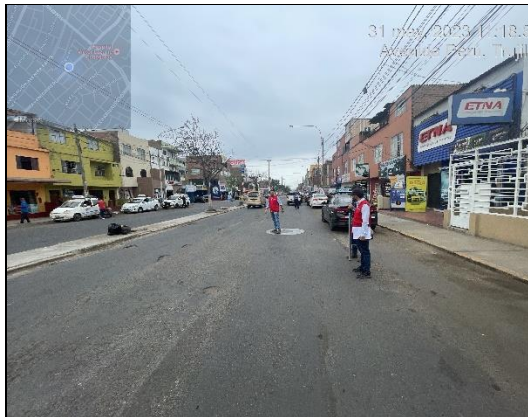
- Avenida Perú, tramo comprendido entre la avenida América Norte y calle Amazonas.

Descripción: Superficie (182.00 m²), se advierte ahuellamiento así como levantamiento de la capa asfáltica.

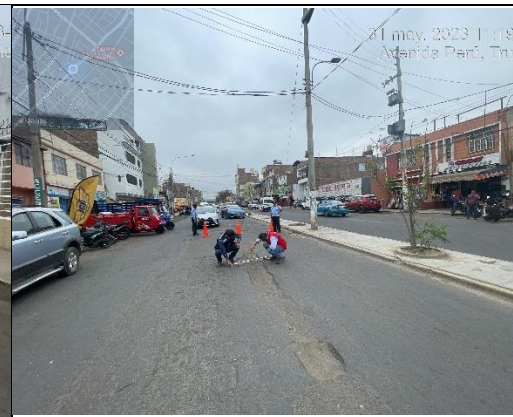
Descripción: Superficie (52.50 m²), se observa ahuellamiento.

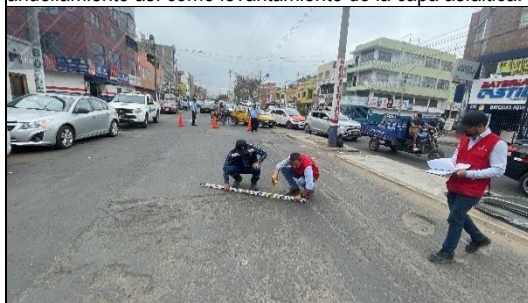
Descripción: Superficie (200.00 m²) se advierte ahuellamiento en la capa de rodadura.

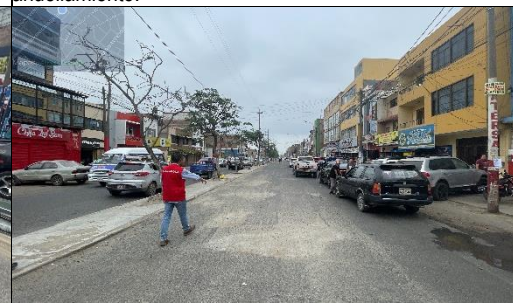
Descripción: Se advierte ahuellamiento en la capa de rodadura.

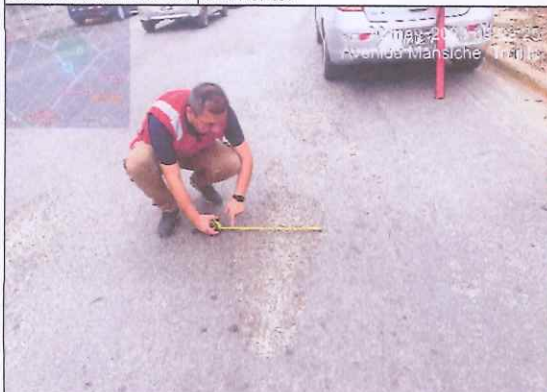
Descripción: Superficie con ahuellamiento es de 1.20 m2

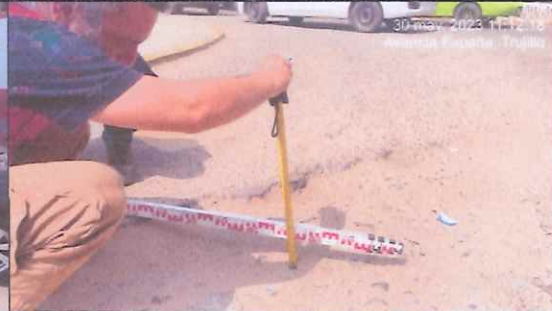
Descripción: Superficie (45.00 m²), la profundidad del hueco es de 0.07 m.

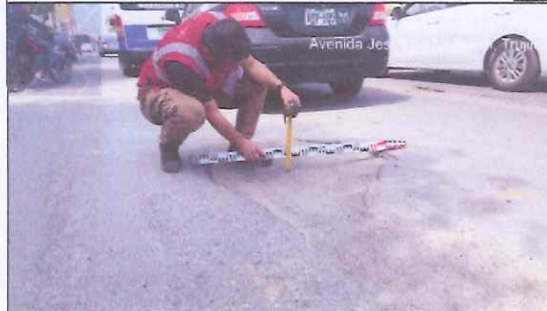
Descripción: Superficie (1.50 m²), la profundidad del hueco es de 0.08 m. Deterioro del pavimento.

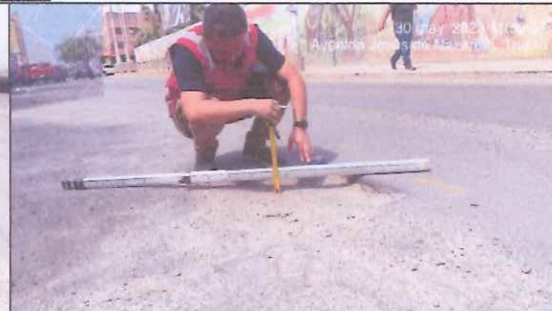
Descripción: Superficie (3.60 m²), la profundidad del hueco es de 0.07 m. Deterioro del pavimento.

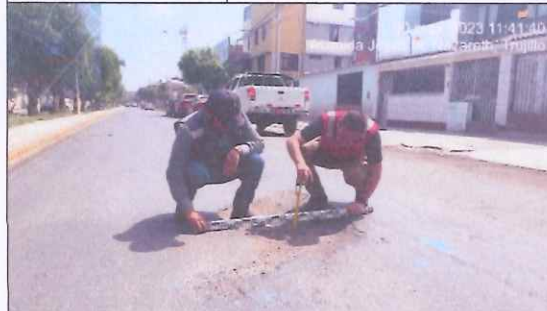
Descripción: Superficie (0.60 m²), la profundidad del hueco es de 0.07 m.

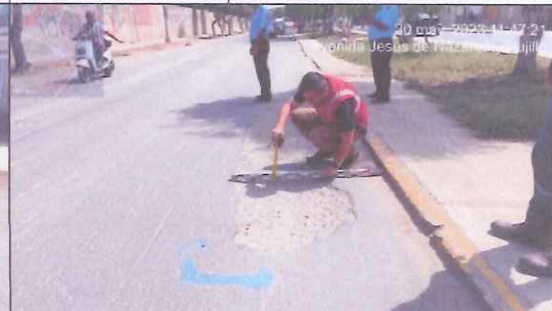
Descripción: Superficie (7.00 m²), la profundidad del hueco es de 0.04 m.

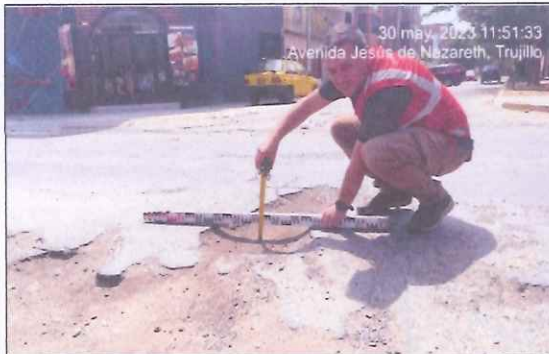
Descripción: Superficie (8.50 m²), la profundidad del hueco es de 0.07 m. Deterioro del pavimento.

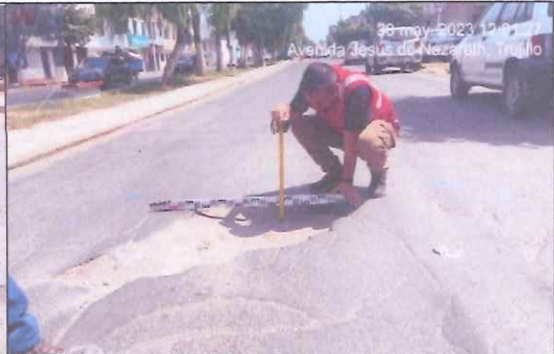
Descripción: Superficie (0.80 m²), la profundidad del hueco es de 0.10 m.

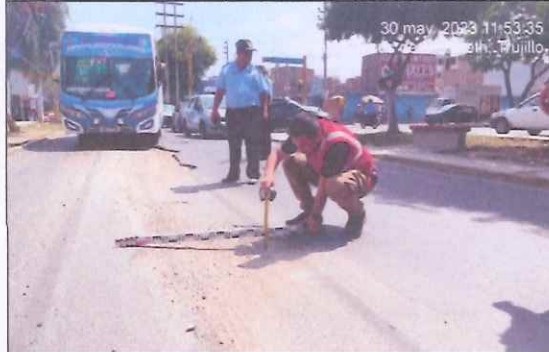
Descripción: Superficie (4.00 m²), la profundidad del hueco es de 0.07 m.

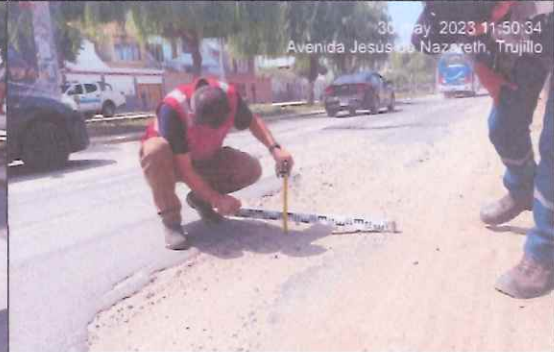
Descripción: Superficie (5.00 m²), la profundidad del hueco es de 0.07 m. Deterioro del pavimento.

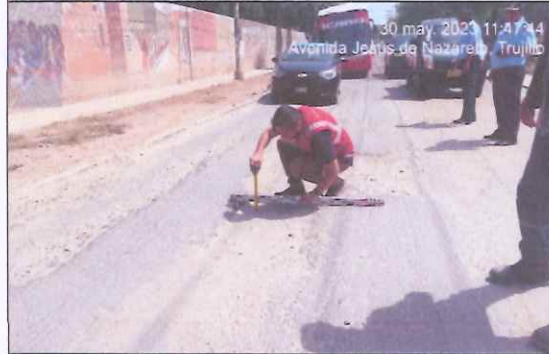
Descripción: Superficie (45.00 m²), la profundidad del hueco es de 0.07 m.

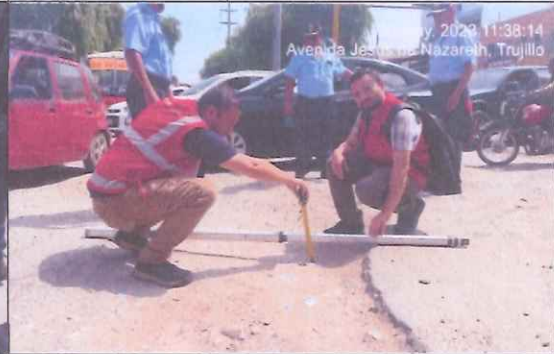
Descripción: Superficie (9.00 m²), la profundidad del hueco es de 0.10 m.

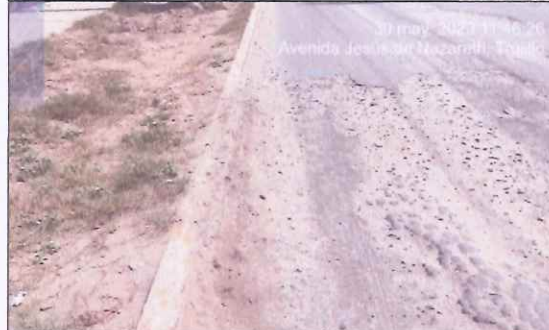
Descripción: Desplazamiento del pavimento flexible hacia la jardinera, lo que genera huecos entre el sardinel y la calzada, el área fallada es 12.00 m². Deterioro del pavimento.

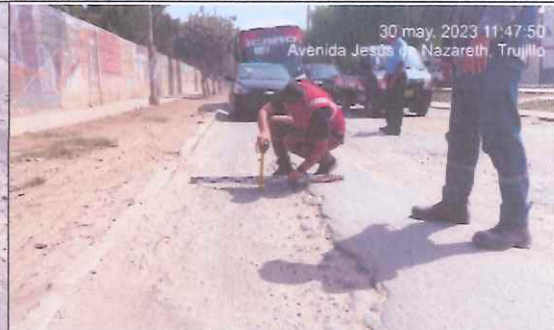
Descripción: Desplazamiento del pavimento flexible hacia la jardinera, lo que genera huecos entre el sardinel y la calzada, el área fallada es 18.00 m². Deterioro del pavimento.

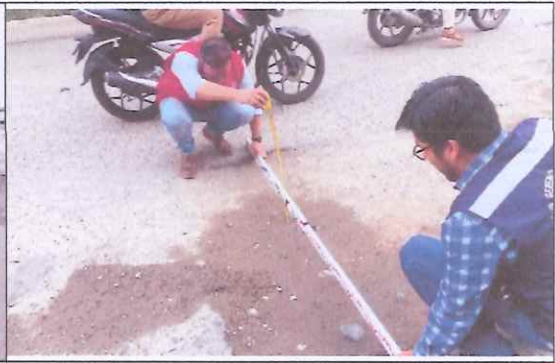
Descripción: Superficie con hueco y desprendimiento de agregados es de 20.00 m². Profundidad de hueco es de 0.12 m.

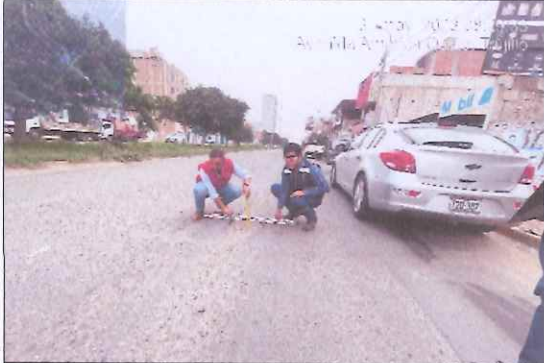
Descripción: Superficie (0.675 m²), la profundidad del hueco es de 0.075 m. Se observa ahuellamiento y desprendimiento de finos.

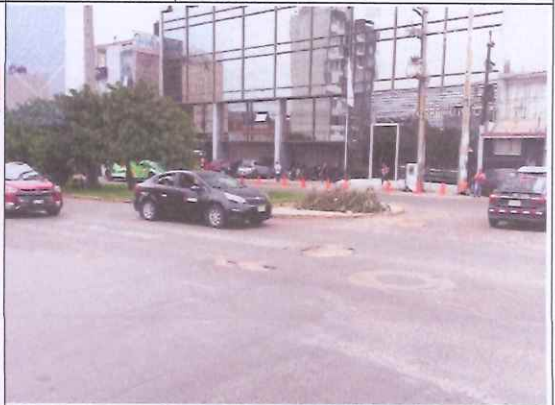
Descripción: Se observa la existencia de varios huecos en intersección con Calle 8, a la altura de Torre UPAO.

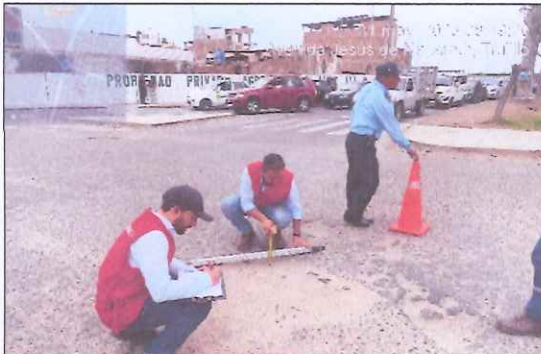
Descripción: Superficie (3.60 m²), la profundidad del hueco es de 0.075 m.

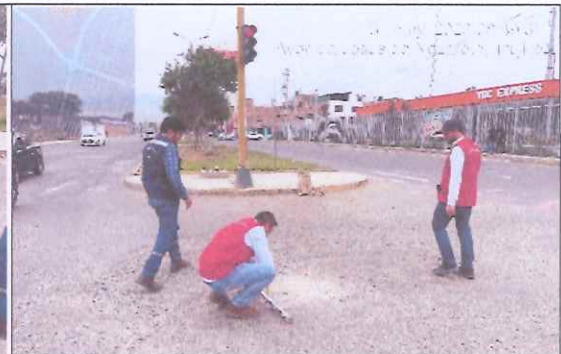
Descripción: Superficie (4.26 m²), la profundidad del hueco es de 0.05 m.

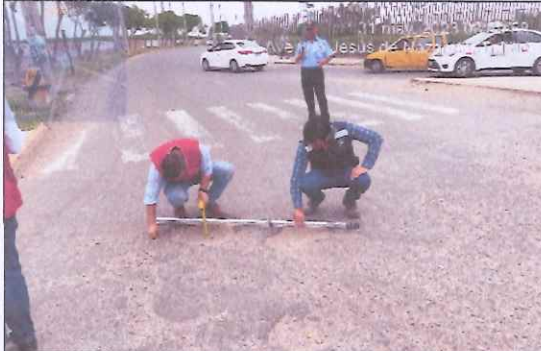
Descripción: Superficie (1.650 m²), la profundidad del hueco es de 0.11 m. Se observa desprendimiento de finos.

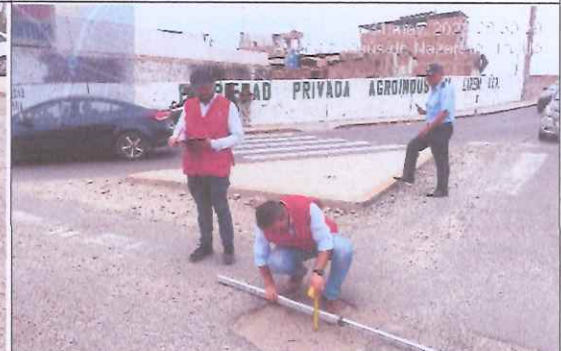
Descripción: Superficie (1.650 m²), la profundidad del hueco es de 0.10 m. Se observa deterioro del pavimento en el tramo.

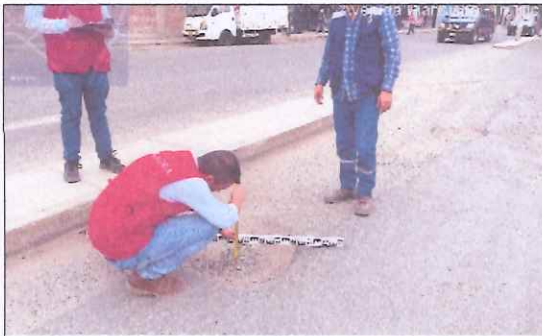
Descripción: Superficie (13.80 m²), la profundidad del hueco es de 0.135 m.

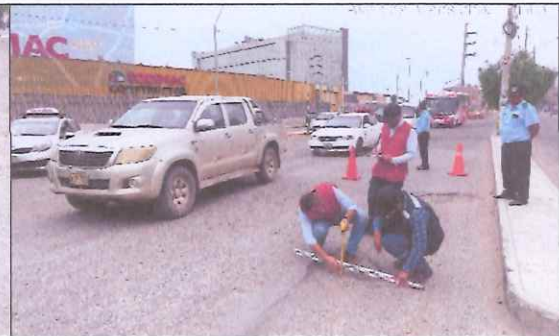
Descripción: Superficie (12.50 m²), la profundidad del hueco es de 0.11 m.

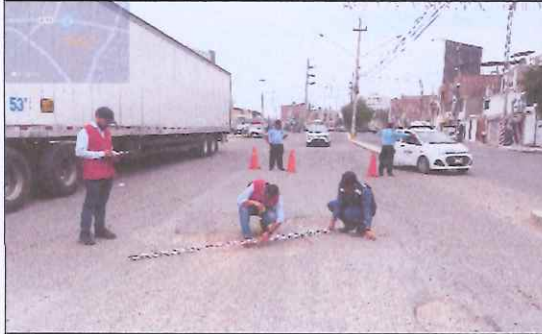
Descripción: Superficie (5.00 m²), la profundidad del hueco es de 0.09 m.

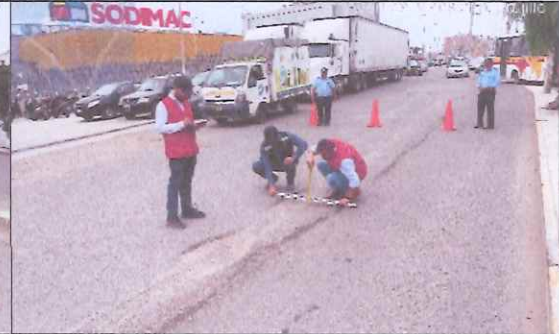
Descripción: Se advierte ahuellamiento con huecos en el tramo aproximado de 120 m lineales. Profundidad del hueco es de 0.06m. Además, se advierte desgaste del pavimento en todo el ancho de la vía.

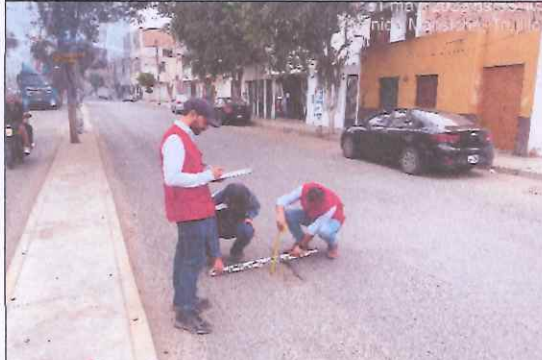
Descripción: Superficie (0.495 m²), la profundidad del hueco es de 0.125 m. Se advierte ahuellamiento.

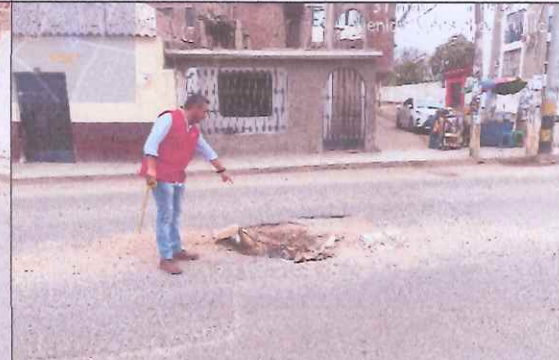
Descripción: Se advierte un hueco profundo relleno con material residual por los pobladores, probablemente producto del lavado de la base del pavimento por aguas de alcantarilla.

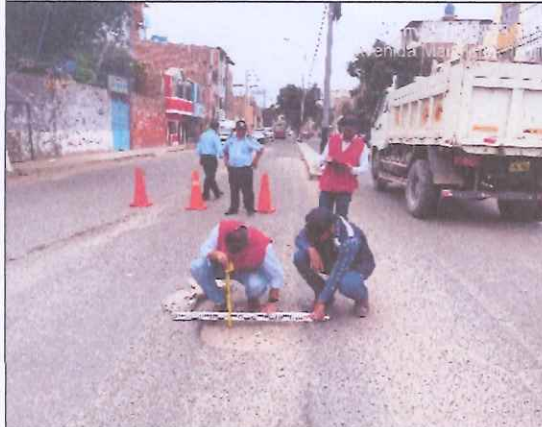
Descripción: Superficie (1.440 m²), la profundidad del hueco es de 0.08 m. Se advierte desgaste del pavimento en todo el ancho de la vía en el tramos (80 m)

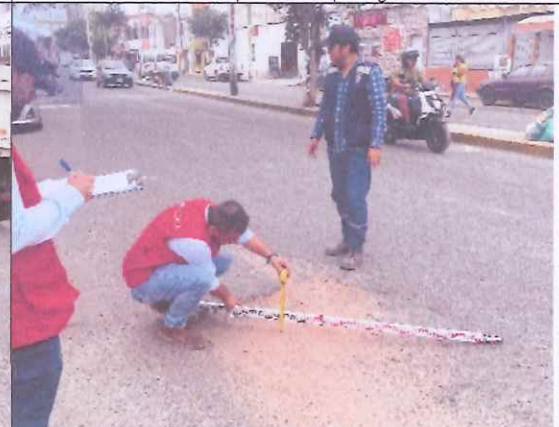
Descripción: Superficie (2.700 m²), la profundidad del hueco es de 0.075 m. Se advierte relleno de material reciclado realizado por los pobladores.

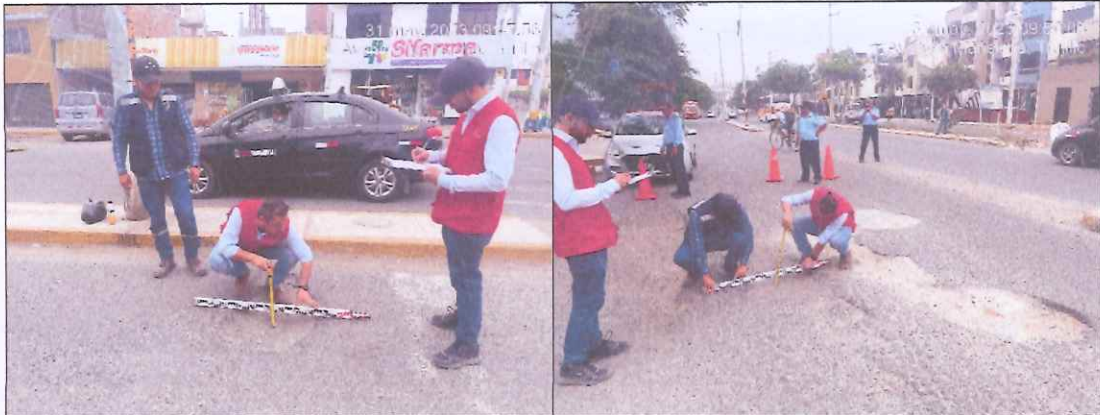
Descripción: Superficie (0.88 m²), la profundidad del hueco es de 0.115 m. Se advierte desgaste de la capa de rodadura en un tramo.

Descripción: Superficie (12.683 m²), la profundidad del hueco es de 0.10 m. Se advierte relleno de concreto realizado por los pobladores.

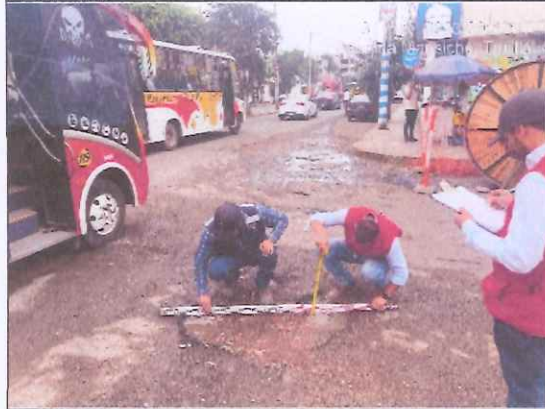
Descripción: Superficie (4.125 m²), la profundidad del hueco es de 0.07 m. Se advierte lavado de finos en el área (exposición de agregado grueso).

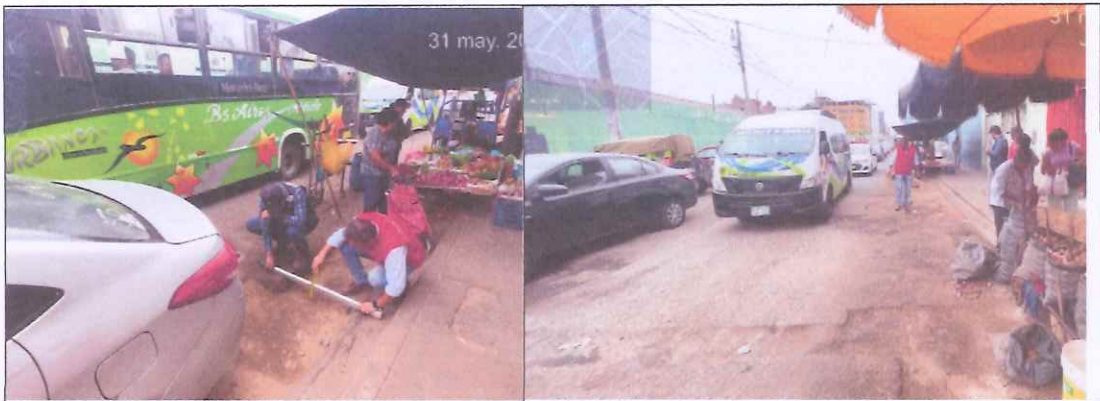
Descripción: Superficie (2.80 m²), la profundidad del hueco es de 0.14 m.

Descripción: Se observa huecos aparentemente realizados por el cambio de conexiones domiciliarias de desagüe no reparadas.

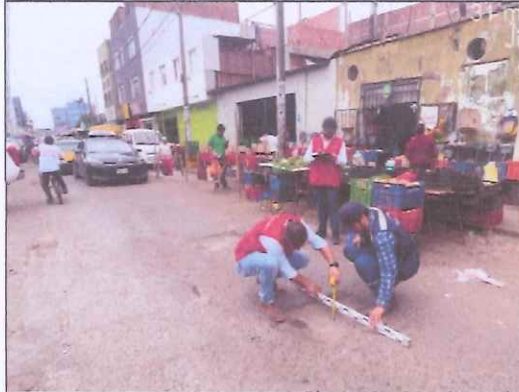
Descripción: Superficie (1.44 m²), la profundidad del hueco es de 0.12 m. Se advierte desprendimiento de agregaos en el área.

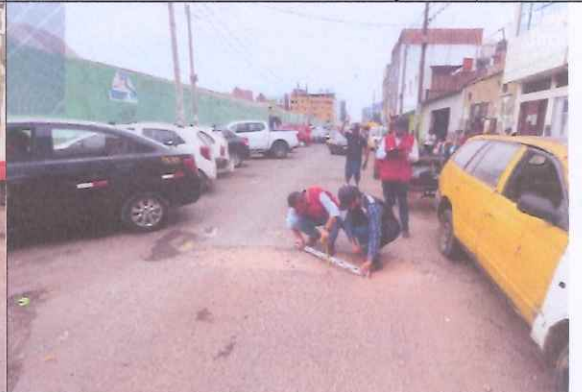
Descripción: Superficie (2.65 m²), la profundidad del hueco es de 0.10 m. Se advierte desgaste en el tramo. Se advierte desprendimiento de agregaos en el área.

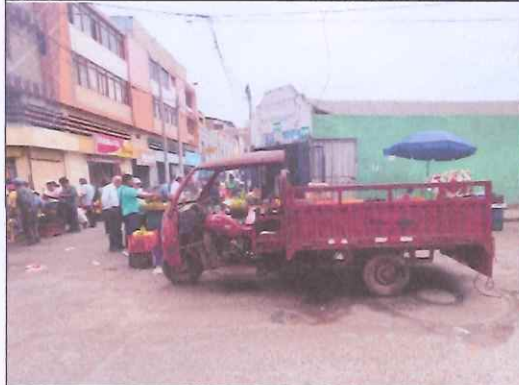
Descripción: Superficie (120 m²) se observan huecos, desprendimiento de agregados, y ahuellamiento.

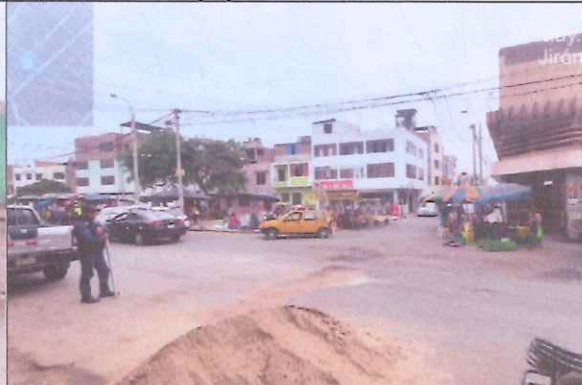
Descripción: Superficie (14.70 m²). Se advierte relleno de hueco con material residual (tierra) por pobladores.

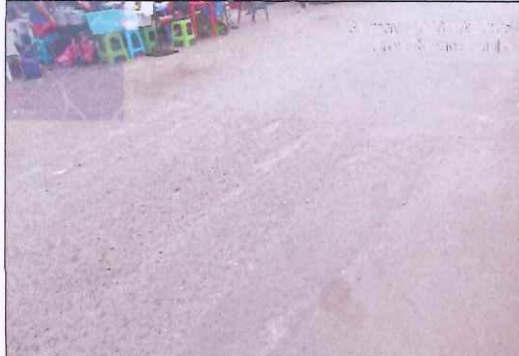
Descripción: Superficie (10.50 m²), se observa la pérdida o desprendimiento de agregados.

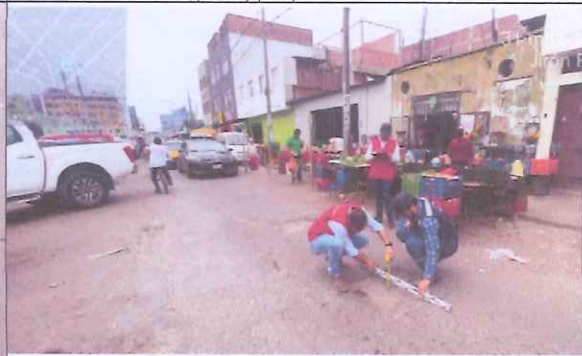
Descripción: Superficie (24.00 m²), se observa el desprendimiento de agregados.

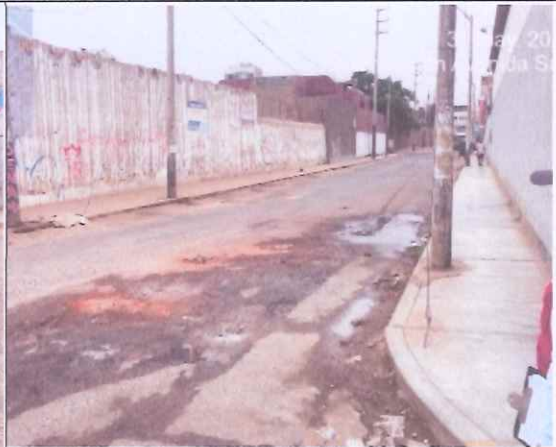
Descripción: Superficie (30.80 m²), se advierte relleno de huecos con concreto por pobladores de la zona.

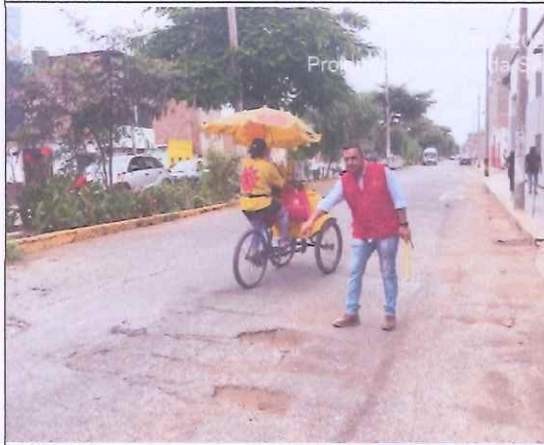
Descripción: Superficie (11.40 m²), existencia de huecos, ahuellamiento en bloque y desprendimientos de agregados.

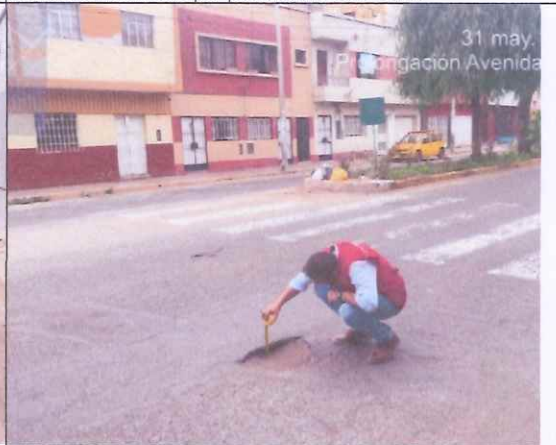
Descripción: Superficie (0.40 m²), la profundidad del hueco es de 0.12 m.

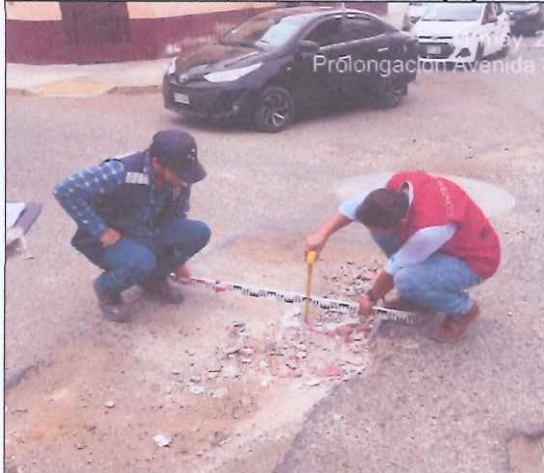
Descripción: Superficie (4.20 m²), la profundidad del hueco es de 0.12 m.

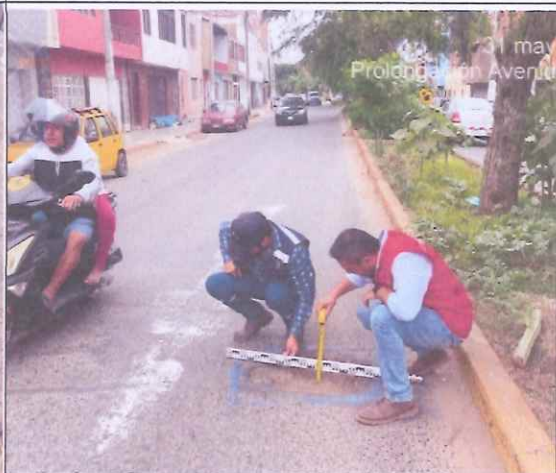
Descripción: Superficie (0.96 m²), la profundidad del hueco es de 0.07 m.

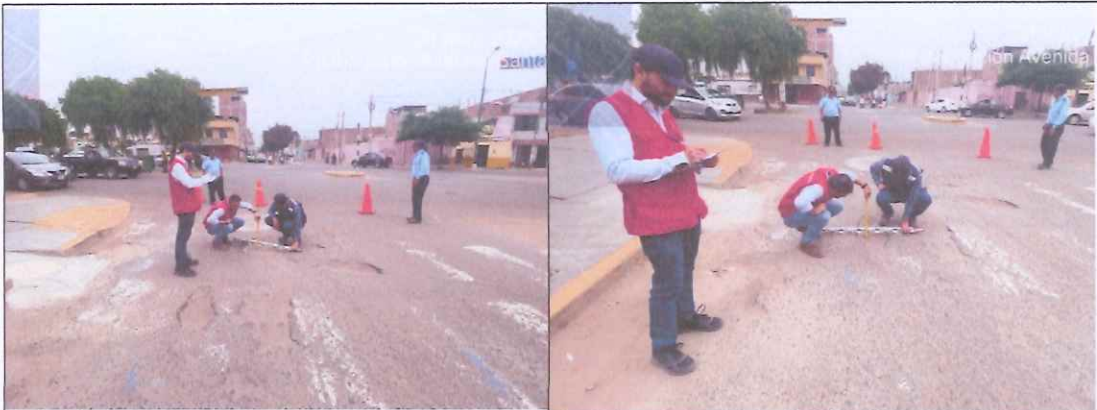
Descripción: Superficie (1.76 m²), la profundidad del hueco es de 0.07 m.

Descripción: Superficie (0.60 m²), la profundidad del hueco es de 0.07 m.

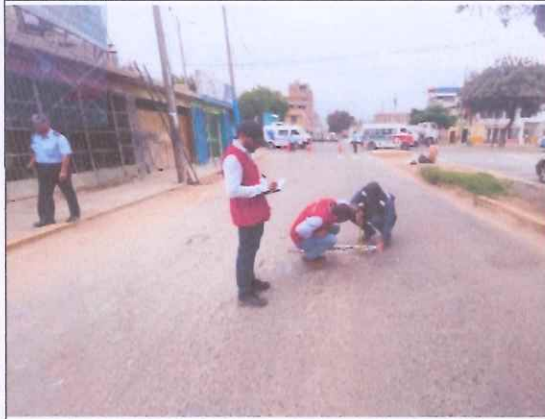
Descripción: Superficie (0.68 m²), la profundidad del hueco es de 0.05 m.

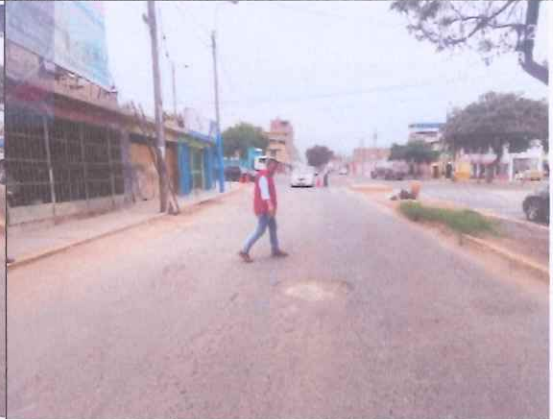
Descripción: Superficie (1.80 m²), se advierte relleno del hueco con concreto por pobladores de la zona.

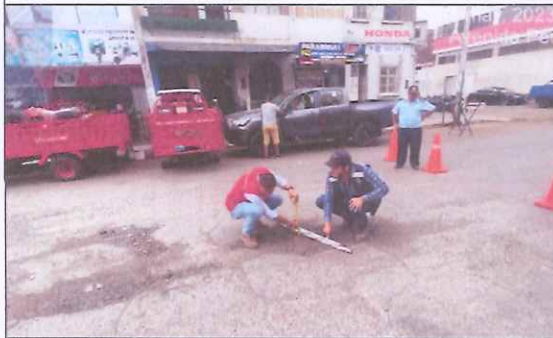
Descripción: Superficie (14.00 m²), la profundidad del hueco es de 0.05 m. Se observa agrietamiento en bloque, desprendimiento de agregados.

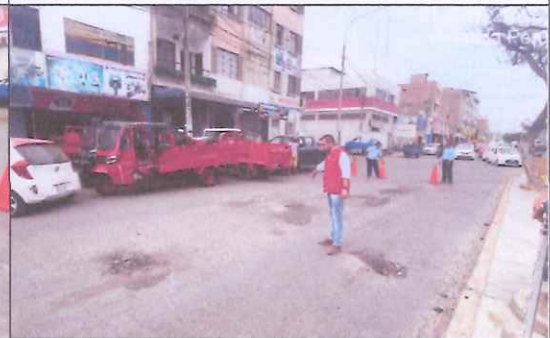
Descripción: Superficie (51.25 m²), se observan huecos, desprendimiento de agregados.

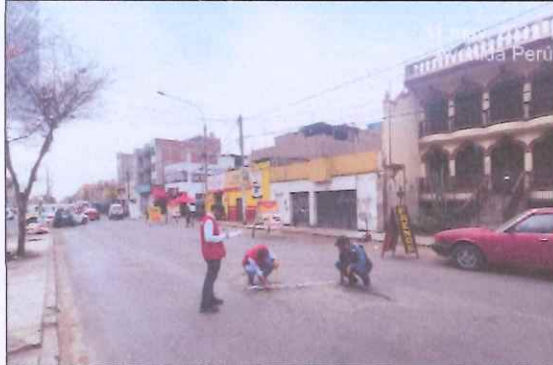
Descripción: Superficie (7.50 m²), se advierte relleno del hueco con concreto por pobladores de la zona.

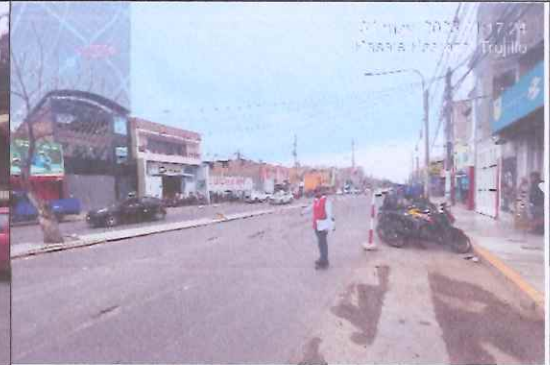
Descripción: Superficie (175.00 m²), se observa ahuellamiento, levantamiento de la carpeta asfáltica.

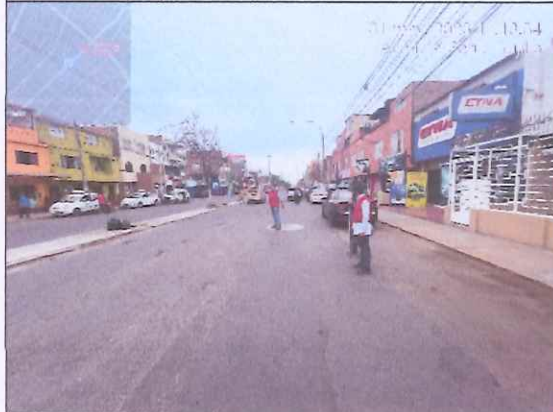
Descripción: Superficie (182.00 m²), se advierte desprendimiento de agregados, ahuellamiento así como levantamiento de la capa asfáltica.

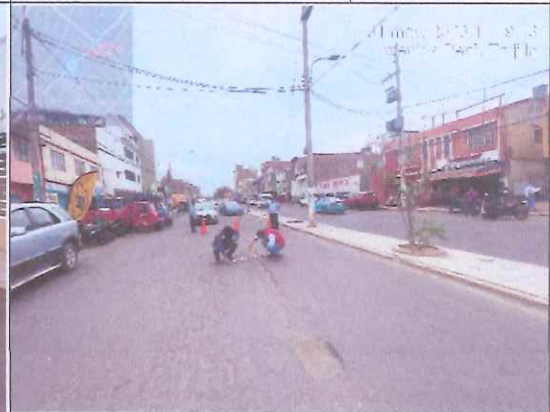
Descripción: Superficie (52.50 m²), se observa ahuellamiento, huecos, y desprendimiento de agregados.

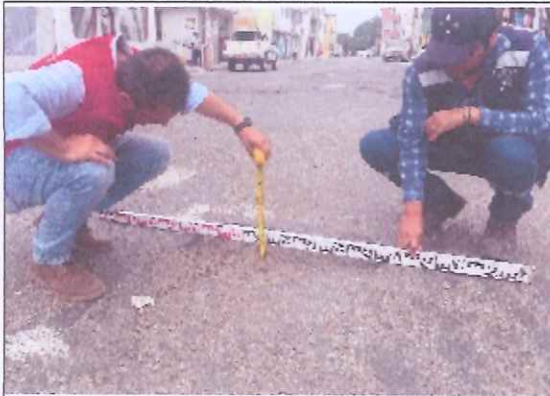
Descripción: Superficie (0.96 m²), la profundidad del hueco es de 0.05 m.

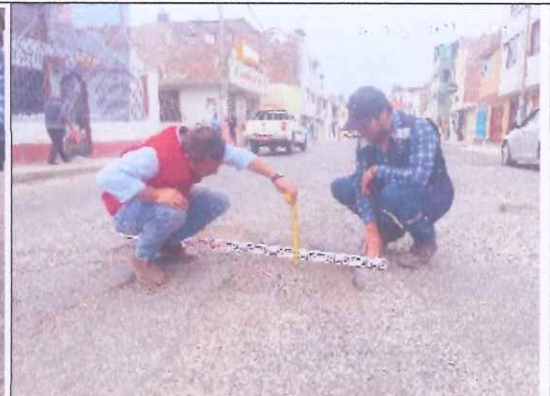
Descripción: Superficie (1.98 m²), la profundidad del hueco es de 0.055 m.

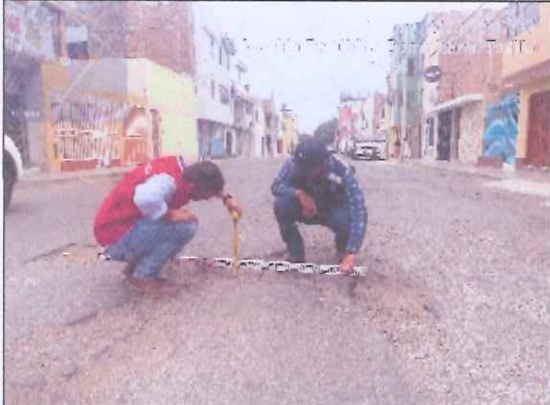
Descripción: Superficie (3.125 m²), la profundidad del hueco es de 0.07 m.

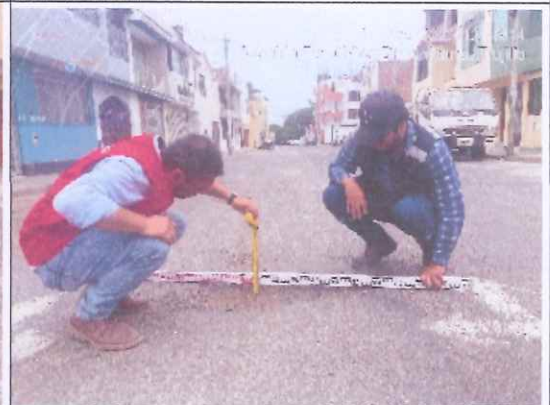
Descripción: Superficie (0.55 m²), la profundidad del hueco es de 0.06 m.

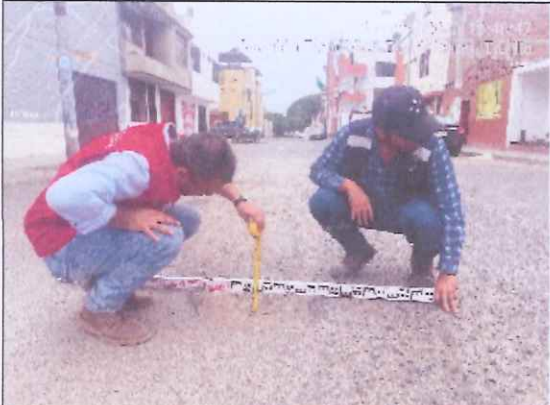
Descripción: Superficie (0.55 m²), la profundidad del hueco es de 0.10 m.

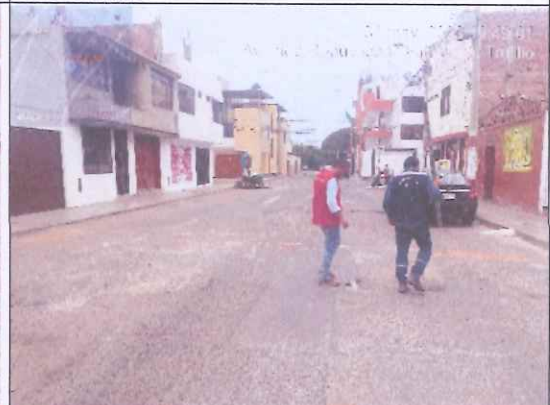
Descripción: Se observan huecos así como desprendimiento de agregados.

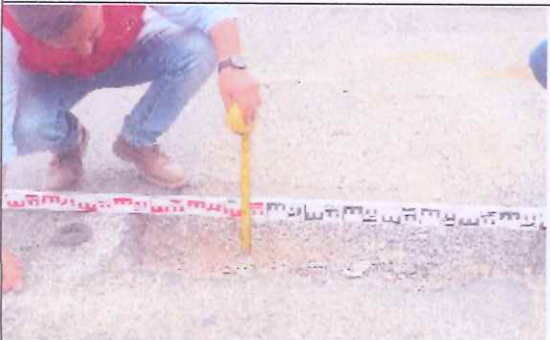
Descripción: Superficie (45.00 m²), la profundidad del hueco es de 0.07 m.

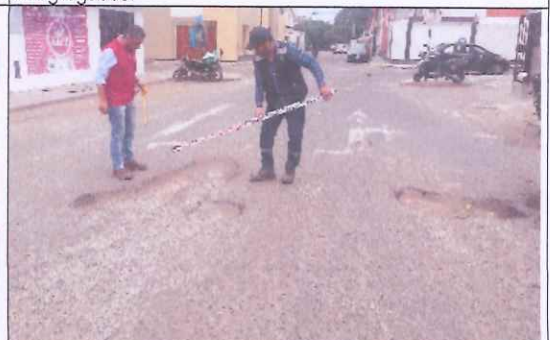
Descripción: Superficie (9.00 m²), la profundidad del hueco es de 0.10 m.
