**INFORME DE HITO DE CONTROL
N° 009-2023-OCI/0446-SCC**

**“RECUPERACIÓN DE LOS SERVICIOS DE RECREACIÓN
ACTIVA Y PASIVA EN EL PARQUE DEL NIÑO Y DE LA
FAMILIA DEL CENTRO POBLADO SAN ANTONIO, DEL
DISTRITO DE MOQUEGUA, PROVINCIA MARISCAL NIETO –
MOQUEGUA”**

**HITO DE CONTROL N° 1 - EJECUCIÓN FÍSICA DE LA OBRA
AL MES DE MAYO DE 2023**

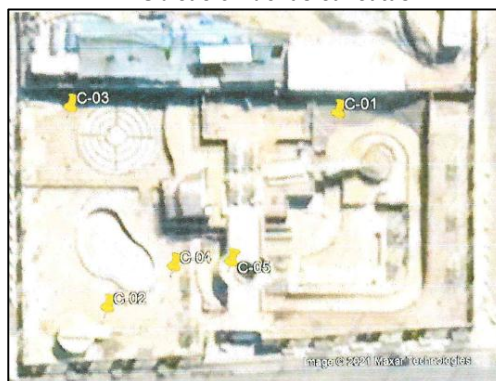
Imagen n.º 1
Ubicación de las calicatas

De la revisión al estudio de mecánica de suelos del expediente técnico, se identificó que, como parte del mencionado estudio se realizaron cinco (5) calicatas de exploración sobre el terreno de la obra existente, siendo su ubicación la siguiente:

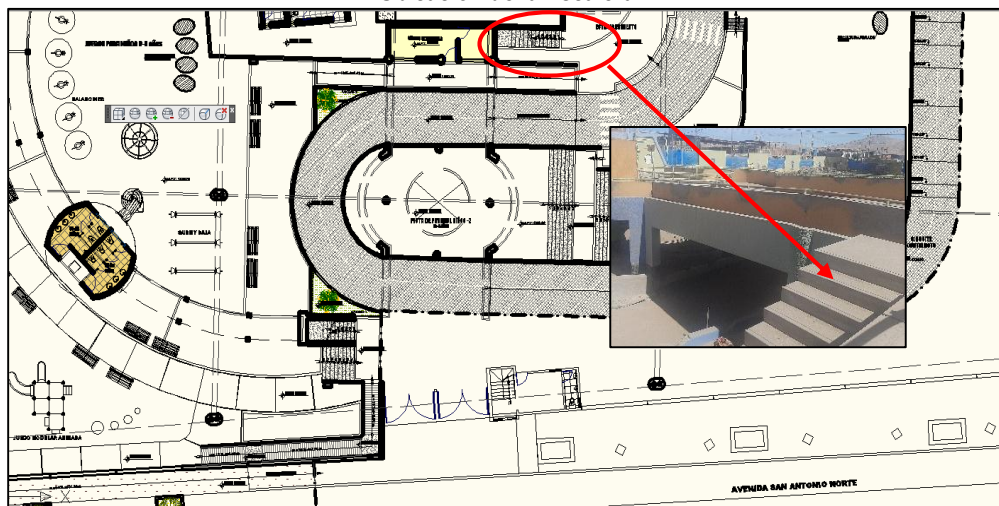
Imagen n.º 31
Ubicación de la Escalera

6. DEFICIENCIA TÉCNICA CONSTRUCTIVA EN LA EJECUCIÓN DE LA PARTIDA 01.02.06.04.04 CONCRETO EN GRADAS Y RAMPAS F'C=175 kg/cm², AFECTARÍA LA CALIDAD DE LA OBRA Y VIDA ÚTIL DEL PROYECTO.
