**INFORME DE VISITA DE CONTROL
N° 0020-2023-OCI/0448-SVC**

**EJECUCION DE LA OBRA: “MEJORAMIENTO DE LOS
JIRONES DE LA ZONA COMERCIAL EN LA CIUDAD DE
VILLA RICA, DISTRITO DE VILLA RICA-OXAPAMPA-
OXAPAMPA-PASCO”, CON CUI N°2242760**

**PERÍODO DE EVALUACIÓN:
29 DE AGOSTO DE 2023 AL 5 DE SETIEMBRE DE 2023**

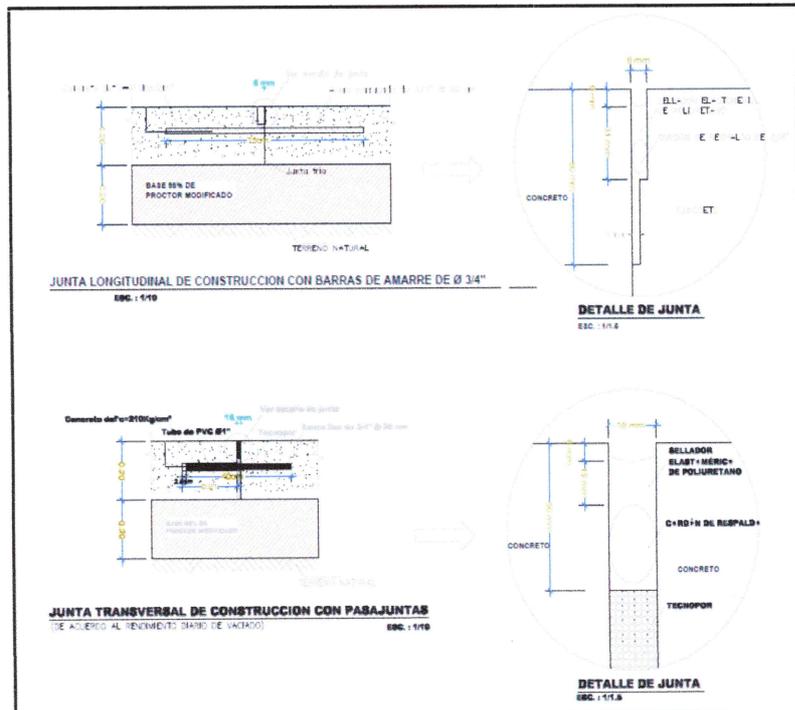
IMAGEN N° 43

Plano de detalle de estructura del pavimento – Lamina PD-01

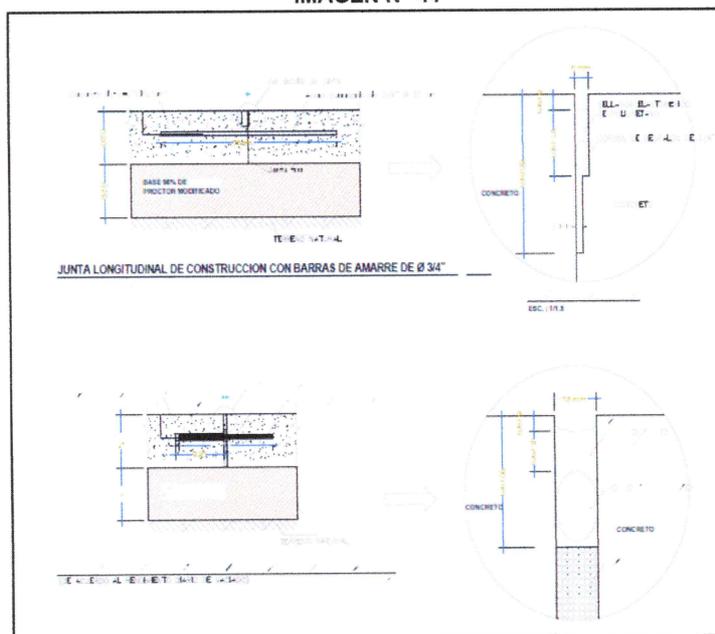
IMAGEN N° 44

El Contratista deberá garantizar el sello contra defectos de los materiales y su instalación, por el período que establezca el Contrato.
