INFORME DE HITO DE CONTROL
N° 026-2023-OCI/0452-SCC

**OBRA: “REHABILITACIÓN DEL LOCAL ESCOLAR
AGROPECUARIO 33 AMAUTA CON CÓDIGO LOCAL 430298,
DISTRITO DE CHULUCANAS, PROVINCIA DE MORROPÓN,
DEPARTAMENTO PIURA”**

HITO DE CONTROL N° 3: EJECUCIÓN Y SUPERVISIÓN DE OBRA

**PERIODO DE EVALUACIÓN DEL HITO DE CONTROL
DEL 01 AL 22 DE JUNIO DE 2023**

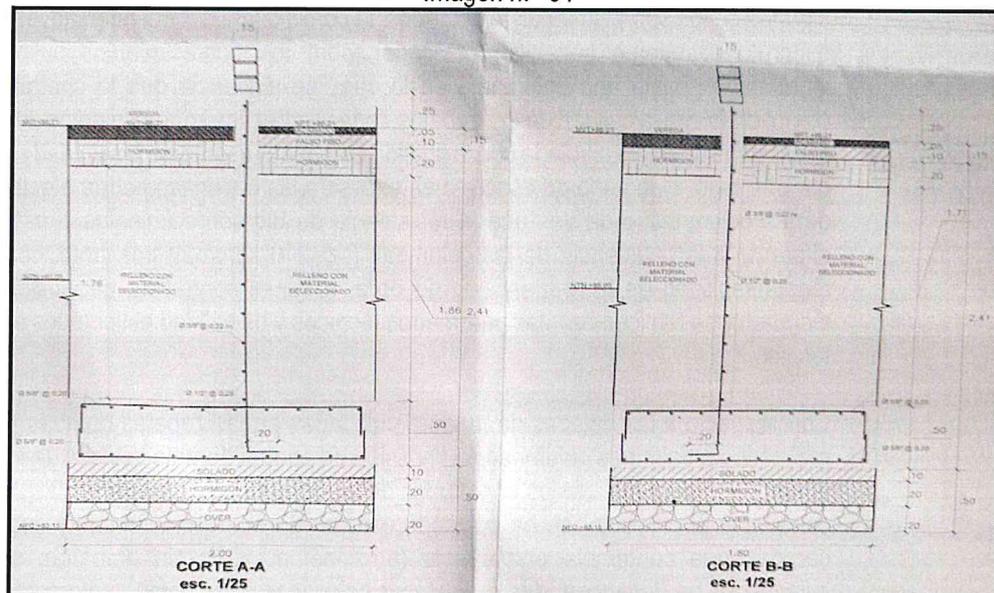
Imagen n.° 01

Fuente: Adicional de Obra n.° 01-Planos de estructuras laminas (EM-01, EM-05, EM-09, EM-13, EM-17, EM-20, EM-24, EM-27).
