INFORME DE VISITA DE CONTROL
N° 026-2023-OCI/0465-SVC

**“EJECUCIÓN DE LA OBRA: MEJORAMIENTO DEL
SERVICIO DE TRANSITABILIDAD VEHICULAR Y PEATONAL
EN LAS URBANIZACIONES PUEBLO JOVEN LA
REVOLUCIÓN Y SAN MARTÍN DE PORRES DISTRITO DE
SAN MIGUEL - PROVINCIA DE SAN ROMÁN -
DEPARTAMENTO DE PUNO”**

JULIACA, 22 DE JUNIO DE 2023

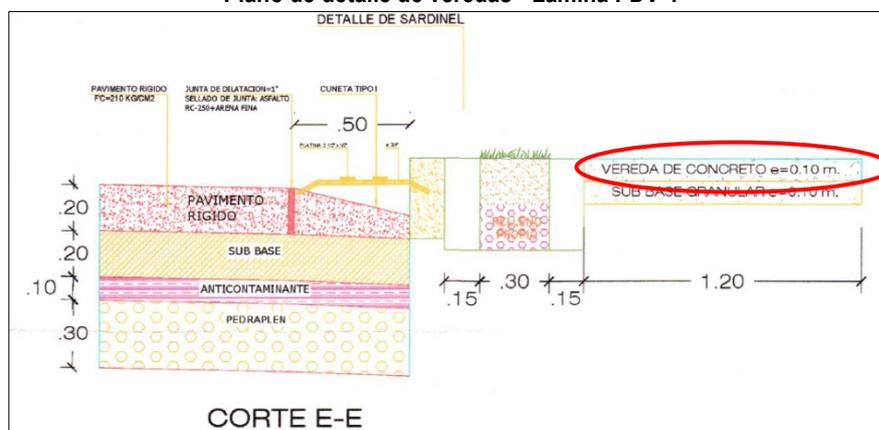
Imagen n.º 26
Plano de detalle de veredas - Lámina PDV-1

De acuerdo al Plano de detalle de veredas - Lámina PDV-1 de julio de 2022 del expediente técnico reformulado y actualizado de la Obra, el espesor de la vereda de concreto¹² es de 0.10 m (10 cm), como se muestra a continuación:
