INFORME DE HITO DE CONTROL
N° 029-2023-OCI/0465-SCC

**EJECUCIÓN DE LA OBRA “MEJORAMIENTO DEL
SERVICIO DE MOVILIDAD URBANA DE LA VÍA DE
ARTICULACIÓN (SALIDA AREQUIPA - SALIDA PUNO)
DE LA CIUDAD DE JULIACA, DISTRITO DE JULIACA -
PROVINCIA DE SAN ROMÁN - DEPARTAMENTO DE
PUNO”**

HITO DE CONTROL N° 1 - EJECUCIÓN DE OBRA

JULIACA, 14 DE JULIO DE 2023

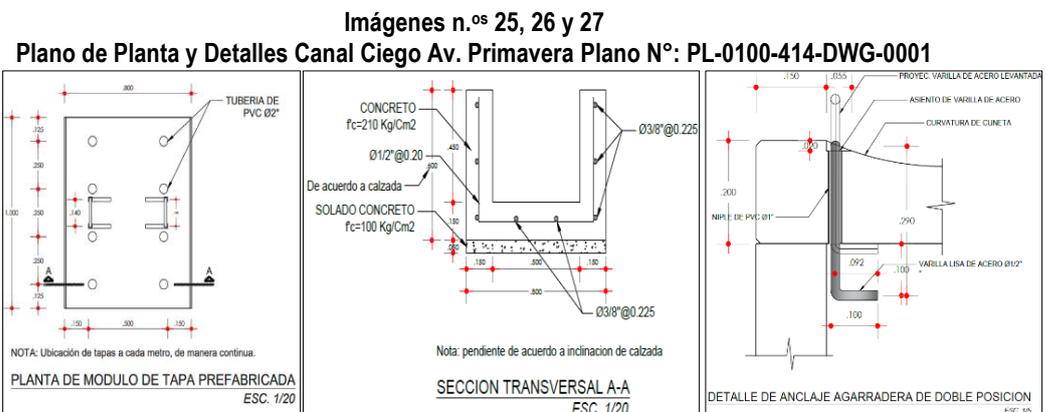
Fuente: Plano de Planta y Detalles Canal Ciego Av. Primavera PL-0100-414-DWG-0001 de la Resolución Gerencial n.º 125-2022-MPSR-J/GEMU de 14 de marzo de 2022.

Como se observa en las imágenes anteriores, las tapas del canal ciego deben contar con 8 tuberías de PVC $\varnothing 2^{10}$, por las que se evacuarán las aguas hacia el interior del canal; asimismo, se advierte que las agarraderas (asas) de las tapas no sobresalen de la superficie de la tapa; sin embargo, en la verificación física realizada a la Obra el 6 de julio de 2023¹¹, se advirtió que las tapas del canal no cuentan con tuberías de PVC de 2” en el margen izquierdo de la vía y en el margen derecho cuentan con 1 tubería PVC de 2”; al respecto, se constató el empozamiento de agua en el margen izquierdo de la vía; asimismo, se observó que las agarraderas (asas) de las tapas sobresalen de la superficie terminada de las tapas, como se muestra en las siguientes imágenes:

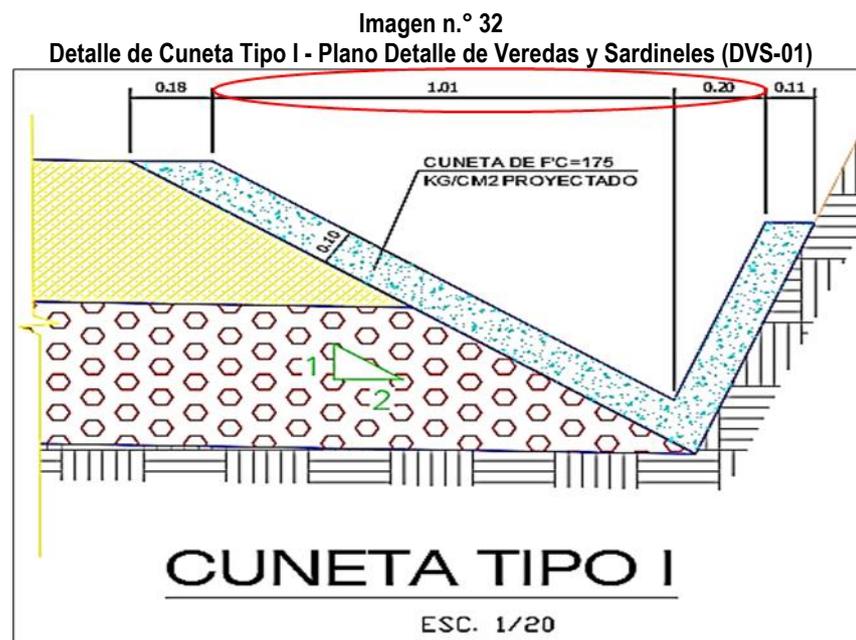
Fuente: Expediente técnico de la Obra aprobado mediante Resolución Gerencial n.º 134-2020-MPSR-J/GEMU de 12 de junio de 2020.

De la imagen anterior se advierte que el ancho superior total de la Cuneta Tipo I es de 1.21 m (1.01+0.20 m); asimismo, de la revisión del Plano Detalle de Veredas y Sardineles (DVS-01) digital, se advierte que la distancia de la base de la cuneta a la línea proyectada entre los laterales de la cuneta es de 0.53 m (profundidad física), como se muestra a continuación:

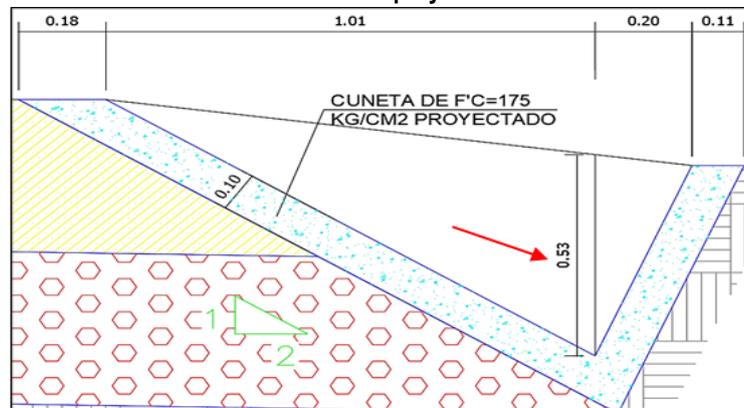
Imagen n.º 33
Distancia de la base de la cuneta a la línea proyectada entre los laterales de la cuneta

Sin embargo, de la verificación física realizada a la Obra el 6 de julio de 2023¹², se advirtió que las Cunetas Tipo I ejecutadas a lo largo de la vía tienen dimensiones de ancho superior total y profundidad física inferior a las establecidas en el expediente técnico de la Obra, vale decir, medidas menores a 1.21 y 0.53 m, respectivamente, según se detalla a continuación:

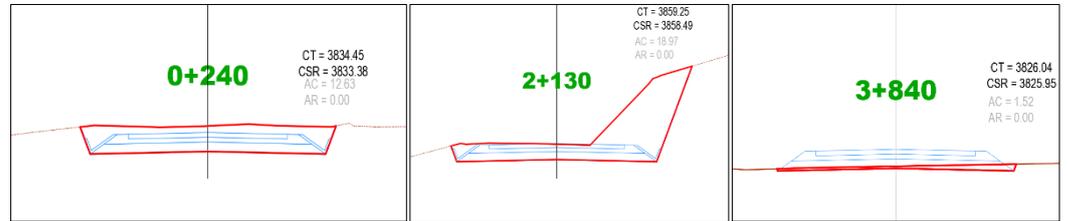
Imágenes n.ºs 47, 48 y 49
Falta de veredas en las secciones transversales de la vía

Al respecto, de la revisión de las secciones transversales del expediente técnico de la Obra, aprobado mediante Resolución Gerencial n.º 134-2020-MPSR-J/GEMU de 12 de junio de 2020, se corroboró que no se consideraron veredas, como se muestra en las siguientes imágenes:

Cabe precisar que, de la mencionada verificación física, se advirtieron viviendas contiguas a la vía; por lo que, la falta de veredas podría ocasionar accidentes a los usuarios que transiten por la zona, lo señalado se muestra en las siguientes imágenes:
