**INFORME DE HITO DE CONTROL  
N° 025-2023-OCI/0471-SCC**

**EJECUCIÓN DE LA OBRA: “MEJORAMIENTO DEL SISTEMA  
DE DRENAJE PLUVIAL EN LA PARTE ALTA DEL SECTOR  
COLECTOR JR. PERÚ DEL DISTRITO DE TARAPOTO –  
PROVINCIA DE SAN MARTIN - DEPARTAMENTO DE SAN  
MARTIN”**

**HITO DE CONTROL N° 3 – EJECUCIÓN CONTRACTUAL**

**TARAPOTO, 7 DE AGOSTO DE 2023**

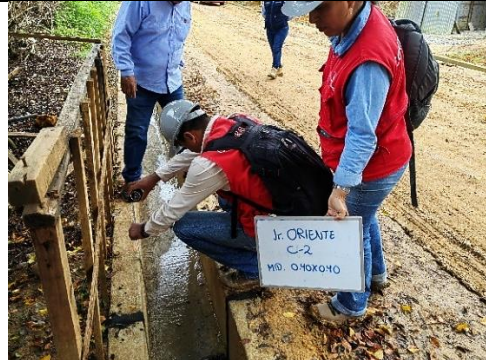
| Imagen n.º 5 | Imagen n.º 6 |

| Imagen n.º 5 | Imagen n.º 6 |
|---|---|
| Cuneta de 0.40 m. de ancho x 0.40 m. de alto en la margen derecha del Jr. Oriente - cuadra n.º 2. | En la margen izquierda, se constató un paño de cuneta (L=4.50 m.) de 0.40 m. de ancho, con altura variable de 0.35 a 0.37 m. |

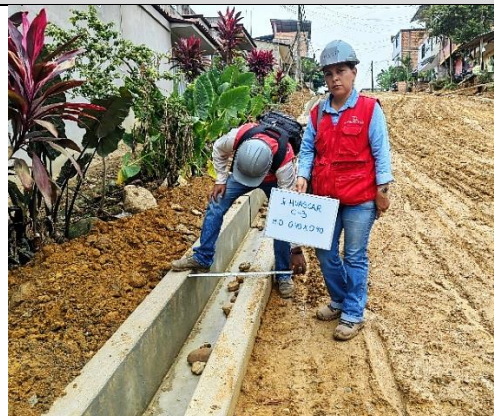
| Imagen n.º 23 | Imagen n.º 24 |

Se ha constatado cunetas abiertas en ambas márgenes con dimensiones de 0.40 m. de ancho x 0.40 m. de alto. Asimismo, **las juntas asfálticas que se han colocado se encuentran despegadas y en algunos tramos falta colocarlas; también, se observó porosidades en el concreto de muros de las cunetas, así como falta de compactación del terreno a ambos lados de las cunetas.** (...). (Énfasis es agregado)

| Imagen n.º 23 | Imagen n.º 24 |
|---|---|
| En la imagen se muestra la margen derecha de la vía con cuneta abierta con una sección de 0.40 m. de ancho y 0.40 m. de alto. | En la imagen se muestra porosidades en el concreto en las caras laterales de muros de las cunetas. |

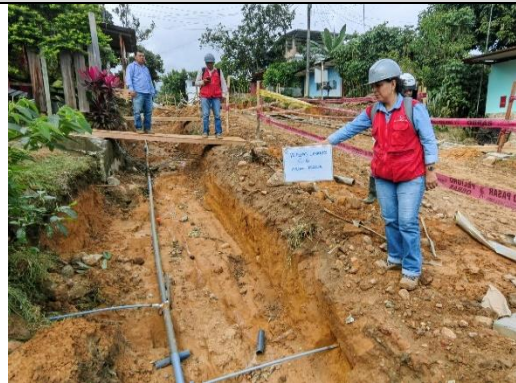
| Imagen n.º 38 | Imagen n.º 39 |

| Imagen n.º 38 | Imagen n.º 39 |
|---|---|
| <p>En la margen derecha se ha constatado excavación para cuneta, asimismo, se está instalando tubería de agua de 2” con conexiones domiciliarias.</p> | <p>En la margen izquierda, se ha constatado construcción de cuneta con dimensiones de 0.40 m. de ancho x 0.40 m. de alto.</p> |

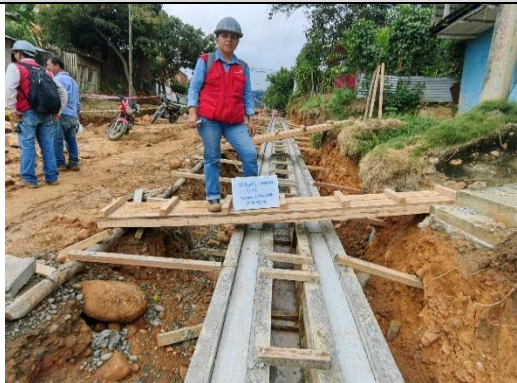
En la margen izquierda se ha constatado avance en la construcción de cunetas con dimensiones de 0.40 m. de ancho x 0.40 m. de alto. Asimismo, se observan pases provisionales a las viviendas con tablas. **Se ha constatado acopio de material hormigón en la vía, refiriendo el Residente de Obra que este material se usa para la preparación y posterior vaciado del solado que sirve de base de la losa de fondo de las cunetas y colector.** Asimismo, se ha evidenciado solado y un tubo de agua de 2” a su costado. (Énfasis es agregado)

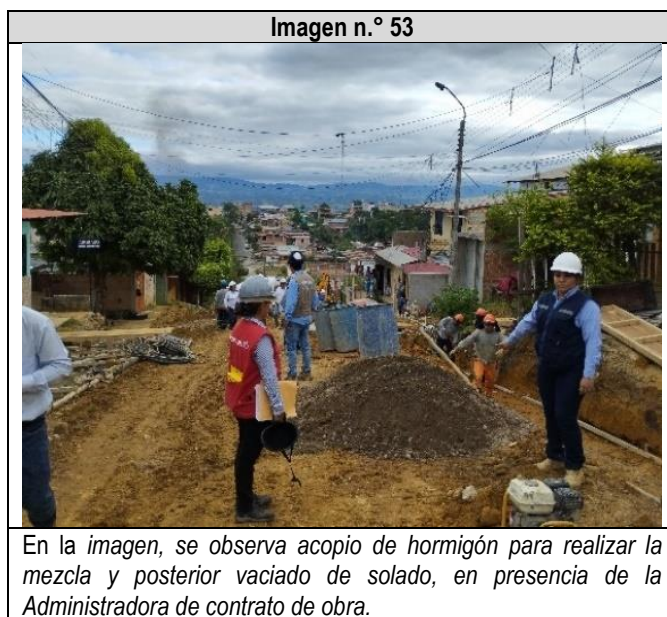
| Imagen n.º 51 | Imagen n.º 52 |
|---|---|
| En las imágenes se observa zona donde se va proceder a vaciar el solado $e=5 \text{ cm.}$ , sobre terreno natural que se ha refinado y nivelado manual. Se observa listón de madera de guía para vaciado de concreto de solado. | |

De lo antes indicado, se advierte que el Contratista viene ejecutando las partidas de **"Concreto f'c=100 Kg/cm2 para solados"**, utilizando como agregados el hormigón, y no material separado: arena gruesa más piedra chancada de 1/2" a 3/4", conforme los análisis de costos unitarios ofertados.

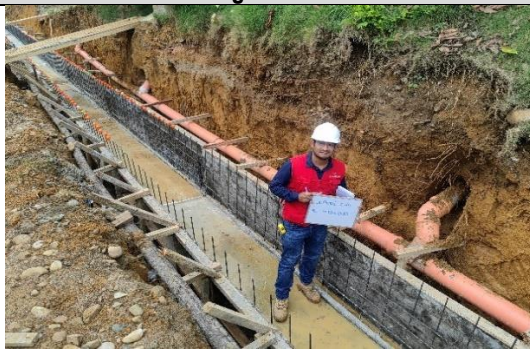
Se constató espesor del solado variable entre 5 y 7 cm. aproximadamente; asimismo, el wáter stop que servirá para impermeabilizar la arista del fondo del colector y los lados laterales de éste, se encuentra con restos de concreto. **Es de precisar que las excavaciones realizadas en este punto son de aproximadamente 1.80 a 2.00 m.**, sin embargo, se están instalando pases provisionales a las viviendas (para el desplazamiento de los pobladores a sus viviendas) con tablas o maderas, las cuales no se encuentran correctamente instaladas, asimismo la mayor parte de los pases no cuentan con barandas. En la margen derecha de la vía se tiene la construcción de cunetas con las dimensiones de 0.40 m. de ancho x 0.40 m. de largo. (Énfasis es agregado)

| Imagen n.º 19 | Imagen n.º 20 |
|---|---|
| Vista de fondo de colector vaciado; asimismo, habilitación del acero de muros y un lado de encofrado del colector, en el cambio de sección del mismo. Se observa tubería de desagüe expuesta tipo condominal. | En el Jr. Perú – cuadra n.º 14, se constata en una longitud de 55.30 m. de cambio de sección de 0.70 m. de ancho x 0.80 m. de alto, habilitación de acero de 1/2”. |

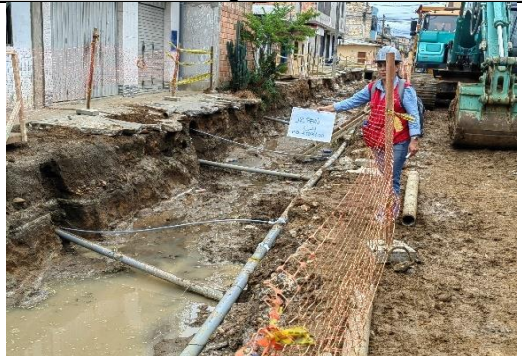
| Imagen n.º 43 | Imagen n.º 44 |

**En la excavación realizada para el colector se observan tubería de agua de 4" PVC que fue colocada en remplazo de la tubería de asbesto cemento.** (Énfasis es agregado)

| Imagen n.º 43 | Imagen n.º 44 |
|---|---|
| En la margen derecha, se ha evidenciado excavación para el colector; asimismo, se observa la presencia de tubería de agua de PVC 4" que fue colocada en remplazo de tubería de asbesto cemento. | Cuneta en el lado derecho de la vía de 0.80 m. de ancho x 0.70 m. de alto. |

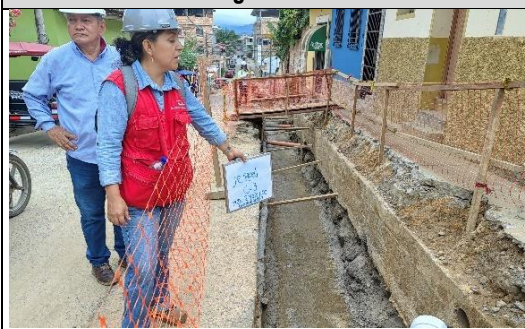
| Imagen n.º 45 | Imagen n.º 46 |

**Se ha constatado una excavación de 1.50 m. de ancho x 1.80 m. de alto, previa demolición de cuneta techada existente, la cual se encuentra circulada por mallas, además se observa tubería de agua de 4" las cual ha quedado expuesta por la excavación. Igualmente, como la cuadra n.º 4 del Jr. Perú, vienen elaborando un adicional deductivo de obra, por cambio de sección de 2.40 m. de ancho x 1.00 m de alto del colector Perú.** (Énfasis es agregado)

| Imagen n.º 45 | Imagen n.º 46 |
|---|---|
| En la imagen se muestra excavación de 1.50 m. de ancho x 1.80 m. de alto. | Le excavación en esta zona se encuentra circulada con mallas. |

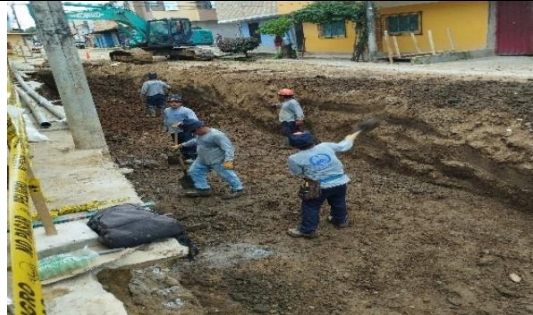
| Imagen n.º 56 | Imagen n.º 57 |

**zanja para el colector donde se está planteando cambio de sección a través de un adicional deductivo de obra.** (Énfasis es agregado)

| Imagen n.º 56 | Imagen n.º 57 |
|---|---|
| En la imagen se observa trabajos del personal obrero de refine y nivelación de la excavación de la zanja para el colector donde se está planteando cambio de sección. | En la imagen se observa acopio de hormigón para realizar el vaciado de concreto de los solados. |

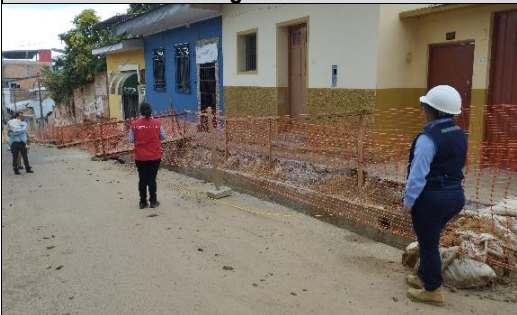
| Imagen n.º 58 | Imagen n.º 59 |

Se ha tomado la medida de la demolición de 60.70 m. de longitud en esta cuadra, donde también se está planteando el cambio de sección del colector.

| Imagen n.º 58 | Imagen n.º 59 |
|---|---|
| En la imagen se muestra la circulación del área demolida y excavada en el Jr. Perú cuadra n.º 3. | En la imagen se observa la medición de la longitud del tramo de cuneta existente que ha sido demolido y excavado. |

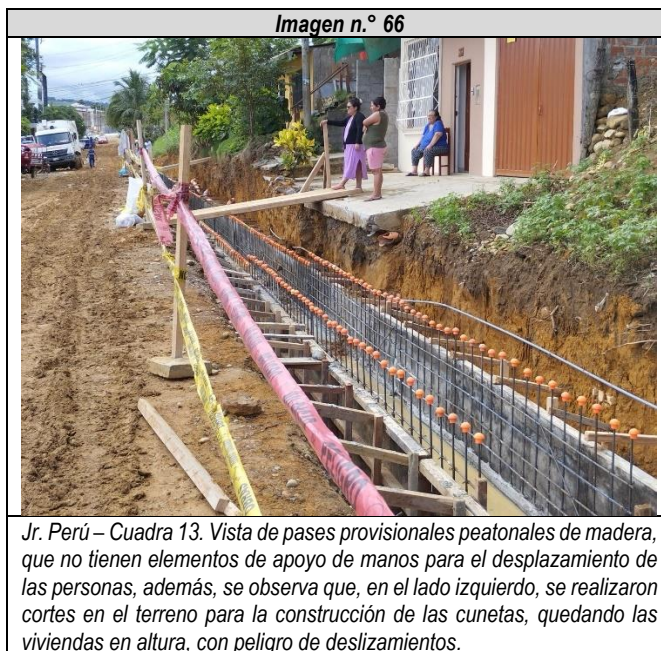
De la inspección física a Obra realizada por la Comisión de Control los días 14 y 15 de junio de 2023, se ha constatado deficientes medidas de seguridad tales como, maderas con clavos, maderas en la zona de trabajo, cintas de señalización en el piso, pases provisionales sin estar correctamente fijados, entre otros.

De recorrido a la Obra los días 14 y 15 de junio de 2023, se ha constatado que en diferentes puntos de la misma se encuentran tablas de encofrado con clavos, clavos dispersos en las zonas de trabajo, deficiente
