**INFORME DE HITO DE CONTROL
N° 015-2023-OCI/0661-SCC**

**“MEJORAMIENTO DE LAS CARRETERAS
DE PRO REGIÓN PUNO, POR NIVELES DE SERVICIO:
PAQUETES 01 AL 04”**

**HITO DE CONTROL N° 06 – ACTIVIDADES DEL PROGRAMA
DE GESTIÓN VIAL DEL CORREDOR VIAL PRO REGIÓN
PUNO - PAQUETE 04**

**PERÍODO DE EVALUACIÓN DEL HITO DE CONTROL:
DEL 26 DE ABRIL DE 2023 AL 10 DE MAYO DE 2023**

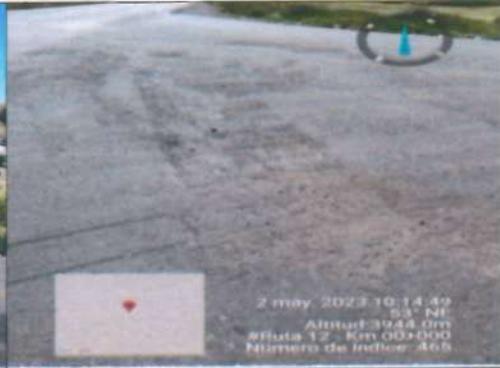
Fotografía 4: Desprendimientos, deformaciones y peladuras en la superficie de rodadura en el empalme con la vía PE-34A, en el km 00+000.

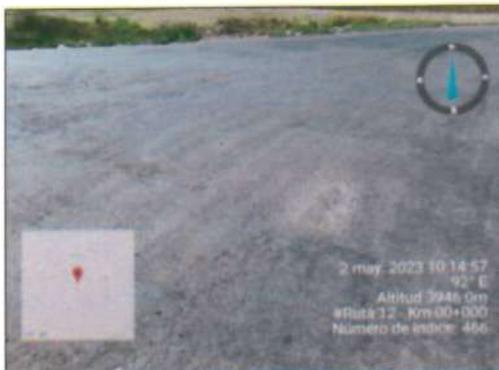
Fotografía 5: Desprendimientos y ahuellamiento en la superficie de rodadura aparentemente producto del paso de vehículos pesados en el km 00+000.

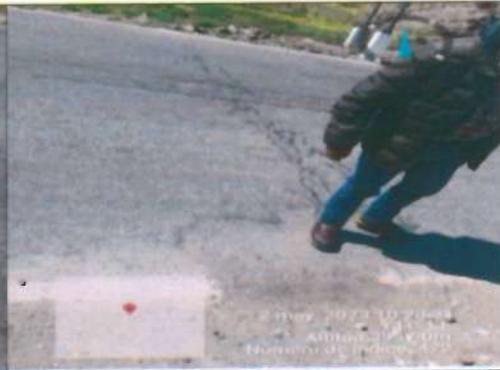
Fotografía 6: Deformaciones, ahuellamiento y fisuras en plataforma podrían afectar el nivel del servicio en la Ruta 12 en el km 00+060.

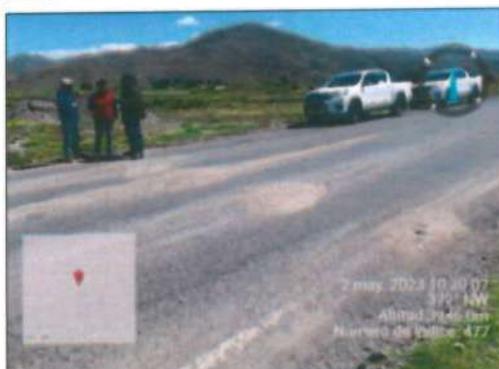
Fotografía 7: Material granular colocado por la población a modo de reductor de velocidad podría generar riesgo de accidentes entre el km 00+980 y el km 01+000 respectivamente, asimismo, estaría generando desgaste superficial producto de la abrasión del material externo sobre la superficie.

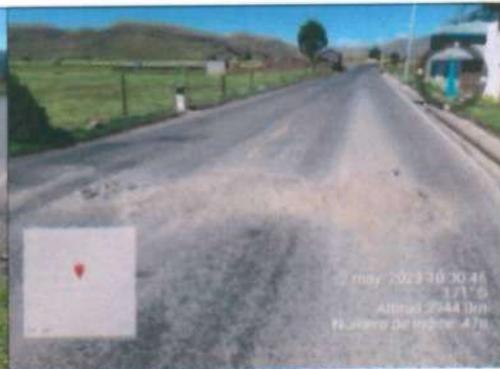
Fotografía 8: Material granular colocado por la población a modo de reductor de velocidad podría generar riesgo de accidentes entre el km 00+980 y el km 01+000 respectivamente, asimismo, estaría generando desgaste superficial producto de la abrasión del material externo sobre la superficie.

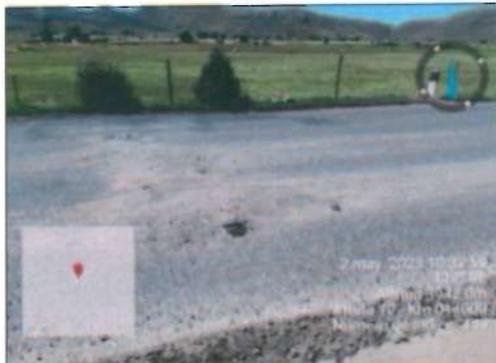
Fotografía 9: Material granular colocado por la población a modo de reductor de velocidad podría generar riesgo de accidentes entre el km 00+980 y el km 01+000 respectivamente, asimismo, estaría generando desgaste superficial producto de la abrasión del material externo sobre la superficie.

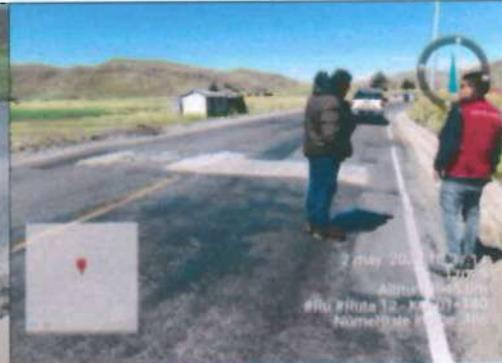
Fotografía 10: En el km 01+140, se verificó un reductor de velocidad de concreto que corresponde a la infraestructura vial anterior, quedando semienterrado por la capa de tratamiento superficial y sin pintura de señalización, situación que podría generar riesgo de accidentes.

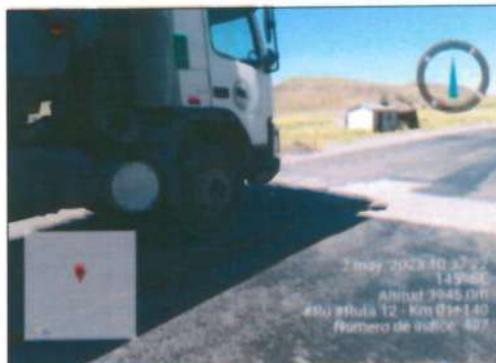
Fotografía 11: En el km 01+140, se verificó un reductor de velocidad de concreto, el cual se encuentra semienterrado por la capa de tratamiento superficial y sin pintura de señalización, situación que podría generar riesgo de accidentes.

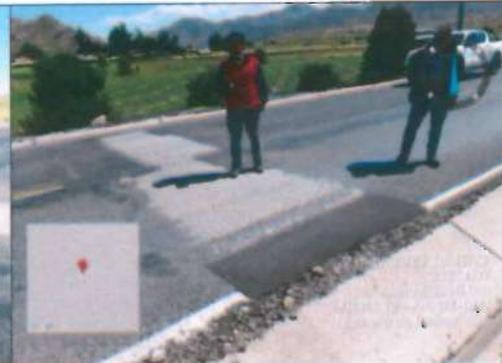
Fotografía 12: En el km 03+000, se verificó un reductor de velocidad de concreto, el cual se encuentra semienterrado por la capa de tratamiento superficial y sin pintura de señalización, situación que podría generar riesgo de accidentes.

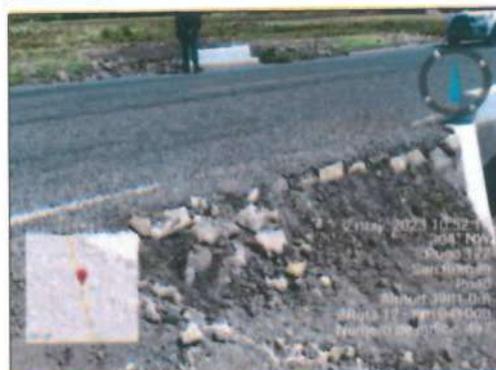
Fotografía 13: En el km 04+000, se verificó material granular suelto y sin adherencia, situación que estaría generando el desprendimiento de agregado en los bordes; asimismo, se aprecia material dentro de la estructura del pavimento.

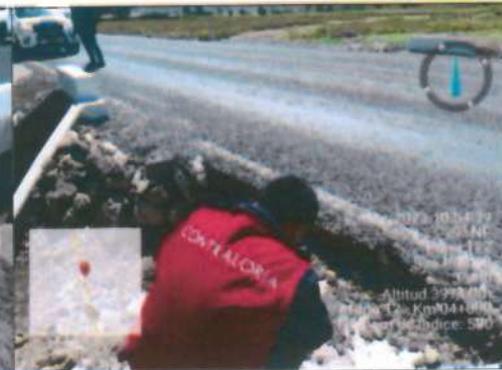
Fotografía 14: En el km 04+000, se verificó cunetas del lado derecho que se encuentran colmatadas y sin continuidad hacia el cabezal de entrada de la alcantarilla, lo que habría originado socavación y desprendimiento de terraplén.

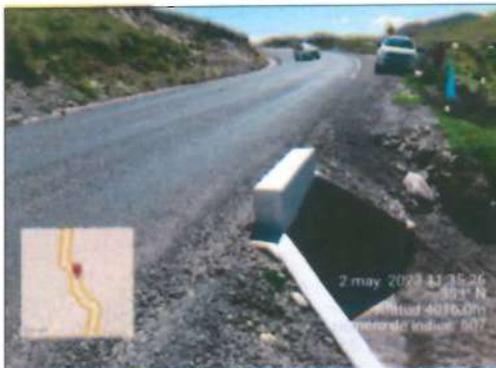
Fotografía 15: En el km 05+450, se verificó material granular suelto y sin adherencia, situación que estaría generando el desprendimiento de agregado en los bordes; asimismo, se aprecia material obstruyendo cunetas en el lado izquierdo.

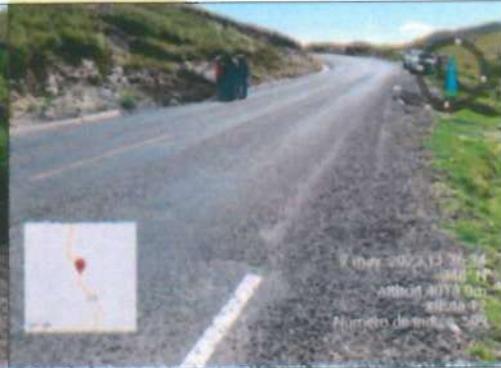
Fotografía 16: En el km 05+450, se verificó material granular suelto y sin adherencia del bitumen, situación que estaría generando el desprendimiento de agregado en los bordes; asimismo, se aprecia que falta pintura blanca de señalización horizontal.

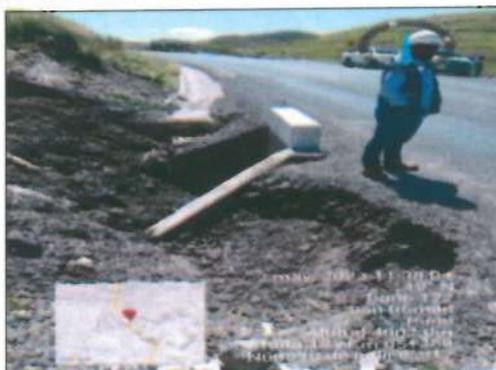
Fotografía 17: En el km 05+450, se verificó cunetas del lado derecho que se encuentran colmatadas y sin continuidad hacia el cabezal de entrada de la alcantarilla, lo que habría originado socavación y desprendimiento de terraplén.

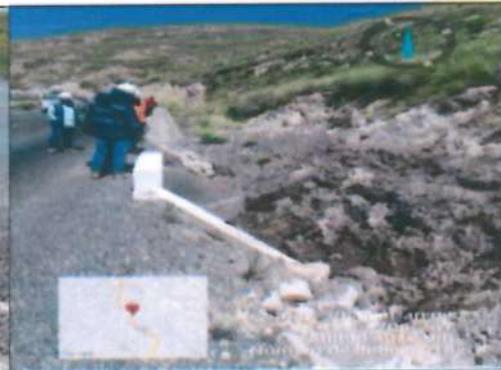
Fotografía 18: En el km 05+450, se verificó desprendimiento de material sobre cuneta del lado derecho, la misma que se encuentra colmatada conforme se puede apreciar en la imagen, también se aprecia discontinuidad hacia la alcantarilla.

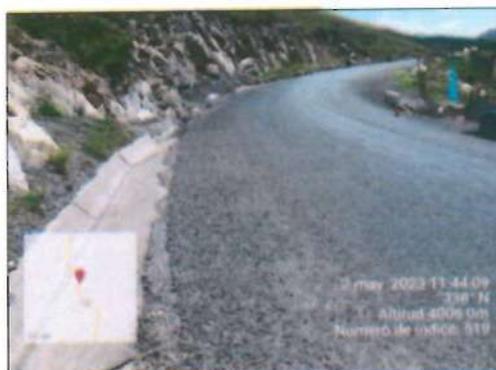
Fotografía 19: En el 05+580, se verificó cunetas del lado derecho sin continuidad hacia el cabezal de alcantarilla en una longitud de 6.00m aproximados, la misma que se encuentra en terreno natural y colmatada, lo que podría generar socavación.

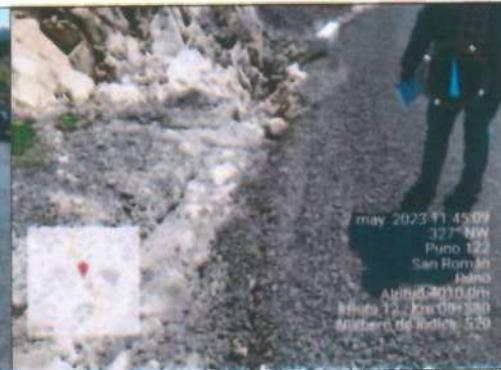
Fotografía 20: En el 05+580, se verificó cunetas del lado derecho sin continuidad hacia el cabezal de alcantarilla en una longitud de 6.00m aproximados, la misma que se encuentra en terreno natural y que vendría originado socavación lateral de plataforma.

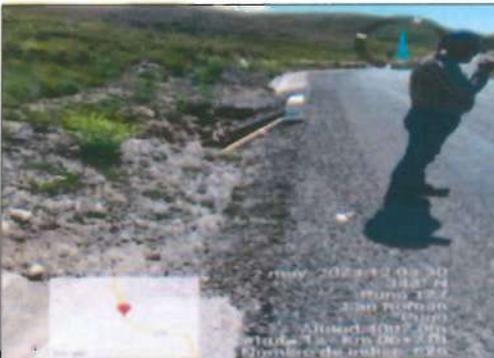
Fotografía 23: En el km 06+710, se verificó cunetas del lado derecho sin continuidad hacia el cabezal de alcantarilla en una longitud de 6.00m aproximados, la misma que se encuentra en terreno natural y colmatada, lo que estaría originado socavación de plataforma.

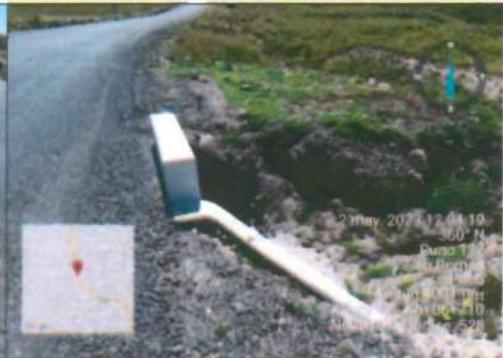
Fotografía 24: En el km 06+710, se verificó que en el lado izquierdo falta la conformación de cunetas y que puedan drenar el agua pluvial hacia la zona del cabezal de salida de la alcantarilla, del mismo modo, se verifica que actualmente se encuentra con material sedimentado.

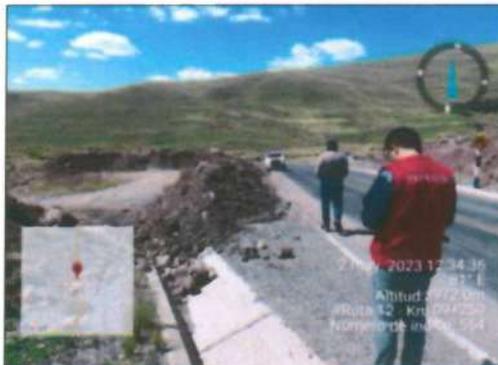
Fotografía 33: En el km 09+250, se verificó material desmante que invade la calzada, generando riesgo de posibles accidentes.

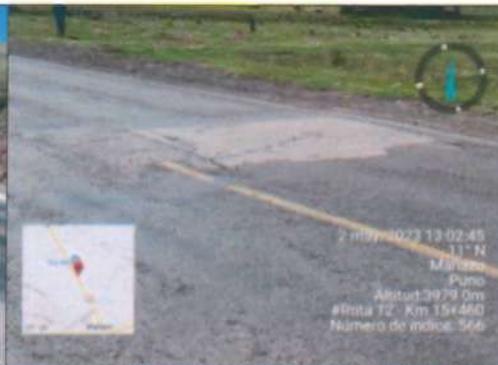
Fotografía 34: En el km 15+460 se verificó peladuras en zona de giba existente, asimismo ésta queda por encima del nivel de rasante y sin pintura.

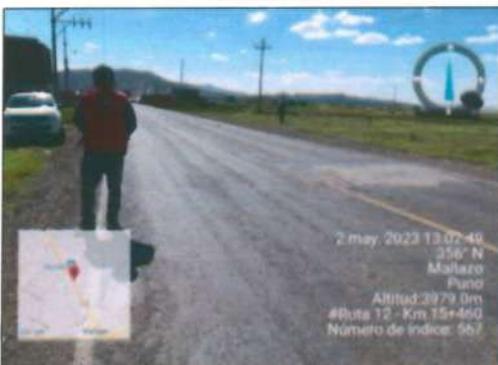
Fotografía 35: En el km 15+460 se verificó peladuras en zona de giba existente, asimismo ésta queda por encima del nivel de rasante y sin pintura.

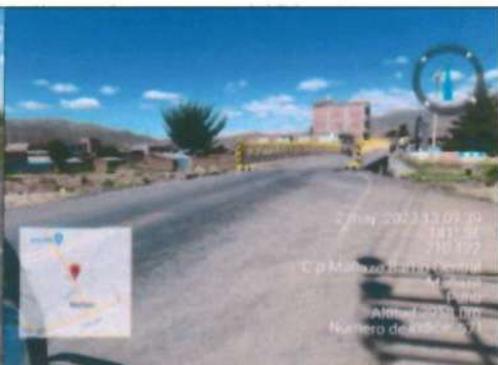
Fotografía 36: En el km 15+500 se verificó falta de señal de reducción de carril en ingreso al puente, condición que podría generar riesgo de accidentes.

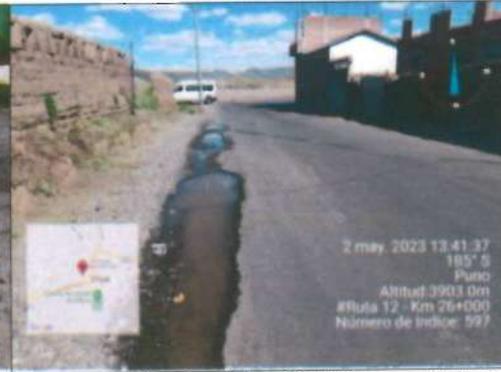
Fotografía 42: En el km 26+000, se verificó el hundimiento de la superficie de rodadura y zonas con agua estancada, asimismo se verificó la ausencia de sistema de drenaje de aguas pluviales.

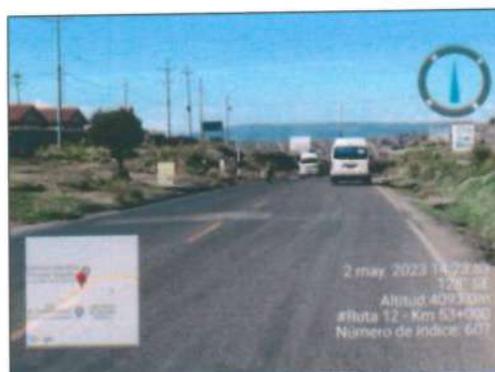
Fotografía 43: Km 53+000 se verificó presencia de una giba de concreto sin pintura de señalización, situación que podría generar riesgo de accidentes.

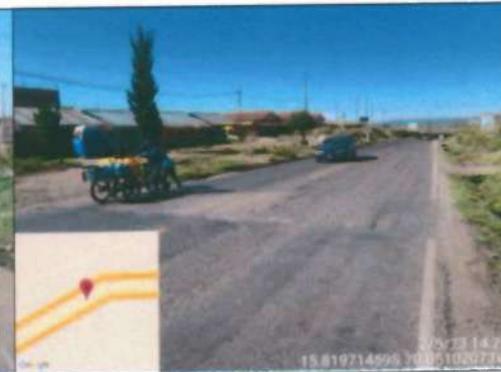
Fotografía 44: Km 53+000 se verificó presencia de una giba de concreto sin pintura de señalización, situación que podría generar riesgo de accidentes.

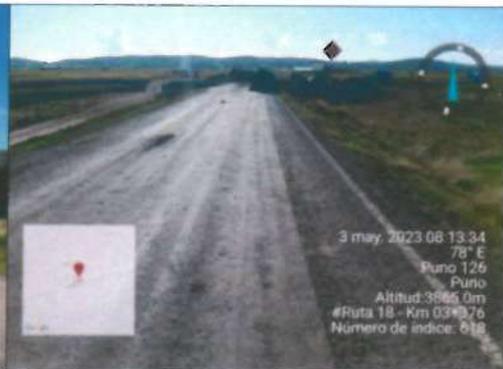
Fotografía 48: Desgaste superficial y/o desprendimientos, aparentemente producto del paso de maquinaria pesada en la ejecución de un puente modular en el km 03+376.

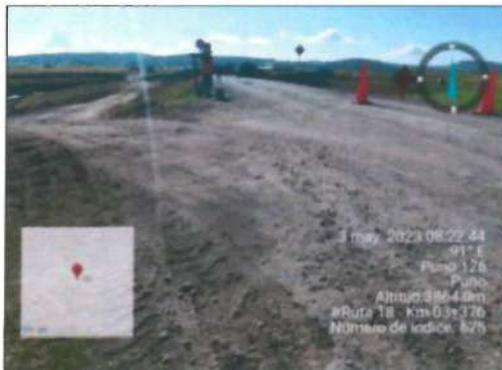
Fotografía 49: Desgaste superficial y/o desprendimientos, aparentemente producto del paso de maquinaria pesada en la ejecución de un puente modular en el km 03+376.

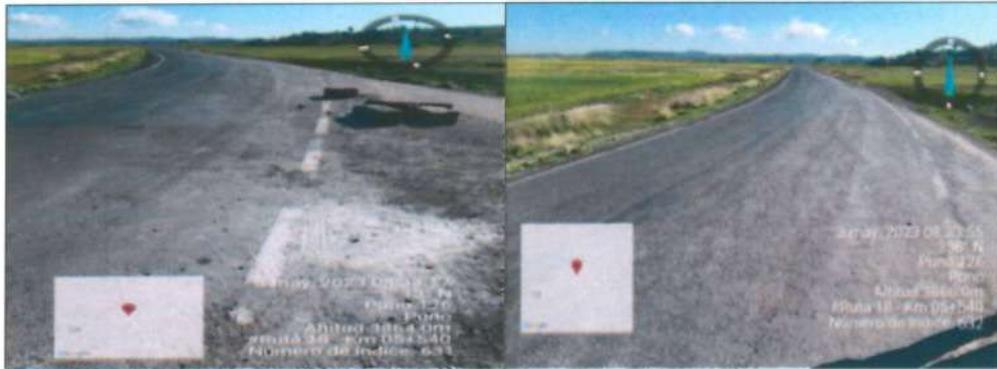
Fotografía 53: Falta de limpieza en la calzada en la progresiva 05+540 así como obstáculos que podrían generar accidentes.

Fotografía 54: Falta de limpieza en la calzada en la progresiva 05+540 que podría generar desgaste por abrasión.

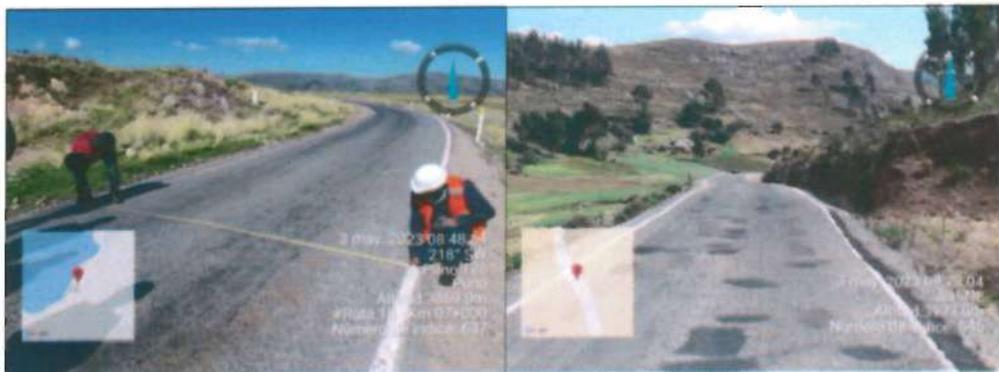
Fotografía 55: Medición del ancho de calzada, se verificó un ancho de 4.28 m en el km 07+000

Fotografía 56: Km 07+800, se verificó trabajos de parchado superficial en varios puntos de la calzada.

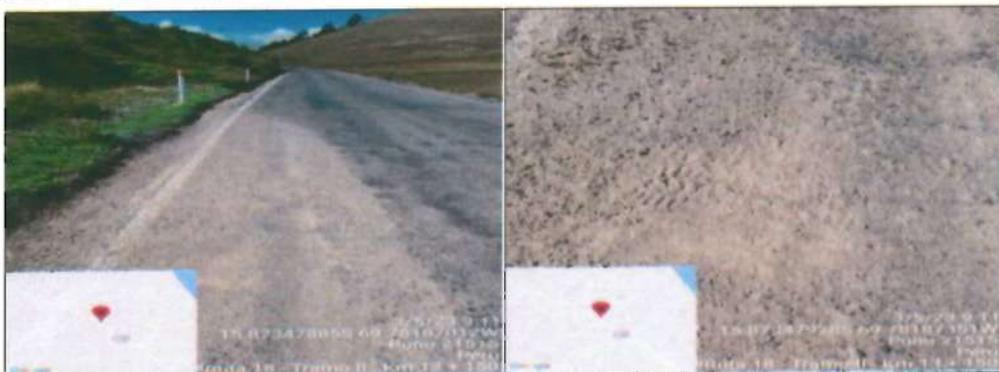
Fotografía 57: Verificación peladuras y desgaste superficial y/o desprendimientos en el lado izquierdo de la calzada a la altura del km 13+150

Fotografía 58: Verificación peladuras y desgaste superficial y/o desprendimientos en el lado izquierdo de la calzada a la altura del km 13+150.

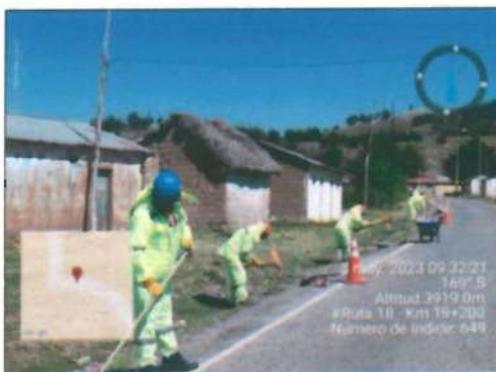
Fotografía 59: Trabajos de limpieza de cunetas del lado izquierdo ubicado en la progresiva 19+200, se verificó que el personal cuenta con EPPs.

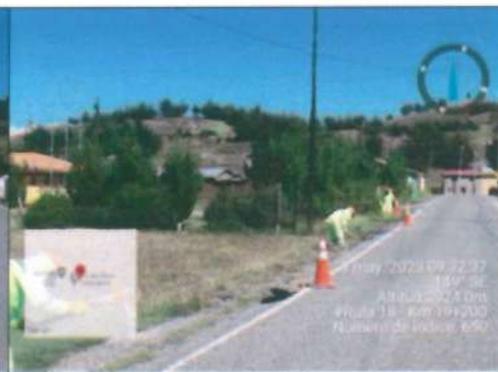
Fotografía 60: Trabajos de desbroce de vegetación y maleza en la progresiva 19+200, se verificó que el personal cuenta con EPPs.

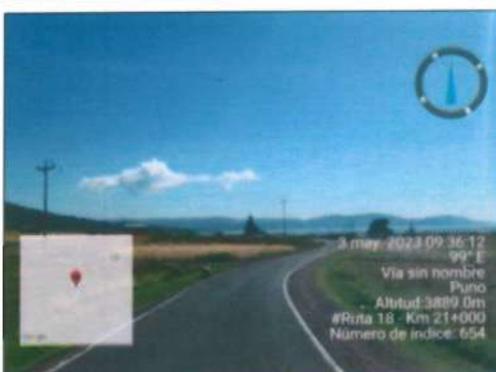
Fotografía 61: Vista de la calzada en buen estado de conservación y con una superficie de rodadura uniforme ubicada en el Tramo 3 a la altura de la progresiva 21+000.

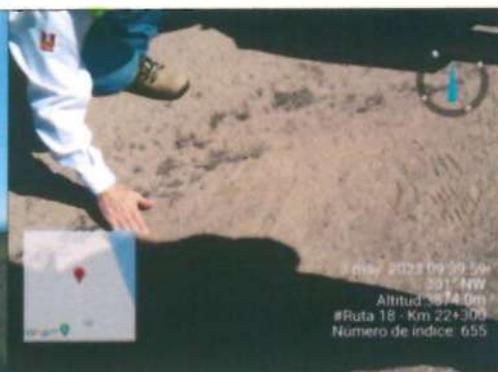
Fotografía 62: Trabajos de conservación a nivel de parche y nivelación superficial, se aprecia agregado fino para el curado con la emulsión catiónica en la progresiva 22+300.

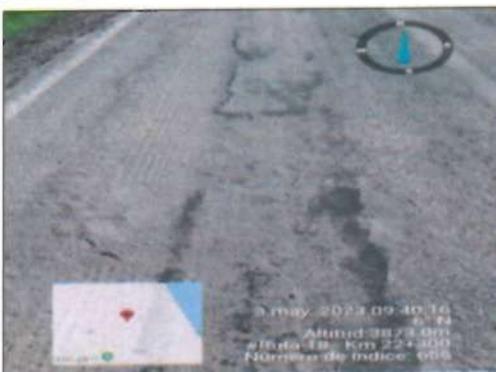
Fotografía 63: Parche y nivelación superficial a la altura de la progresiva 22+300, se verificó agregado fino sobre la emulsión catiónica, sin embargo se verificó desniveles y hundimientos en la calzada.

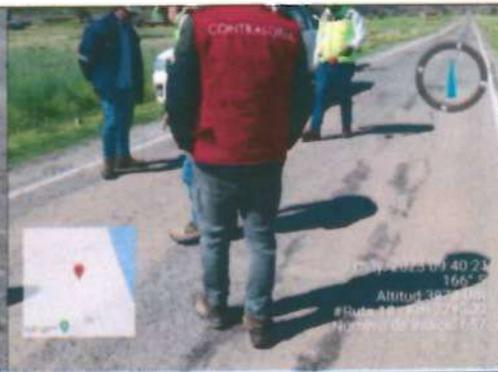
Fotografía 64: Trabajos de conservación a nivel de parche y nivelación superficial a la altura de la progresiva 22+300, se verificó desniveles y hundimientos en la calzada.

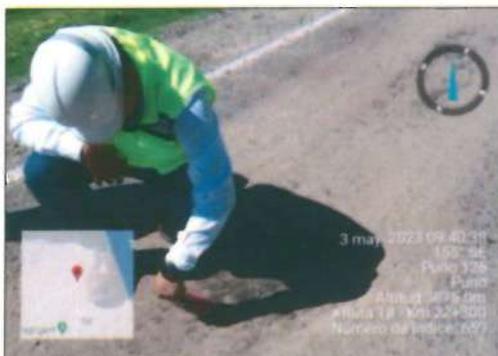
Fotografía 65: Trabajos de conservación a nivel de parche y nivelación superficial, se aprecia agregado fino para el curado con la emulsión catiónica en la progresiva 22+300.

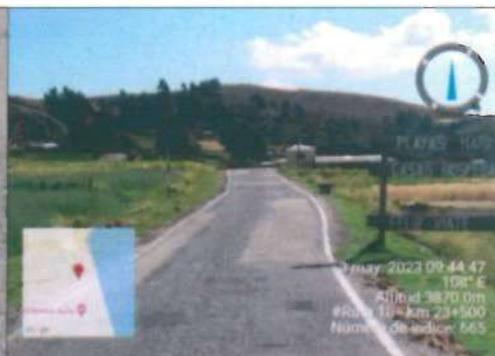
Fotografía 66: Trabajos de conservación a nivel de parche y nivelación superficial, se aprecia agregado fino para el curado con la emulsión catiónica en la progresiva 23+500.

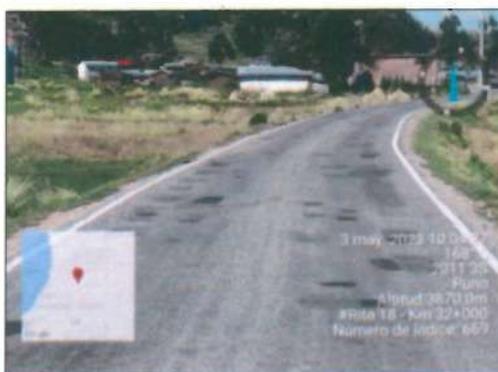
Fotografía 67: Verificación de trabajos de conservación a nivel de parche superficial en diversos puntos de la calzada en el km 32+000.

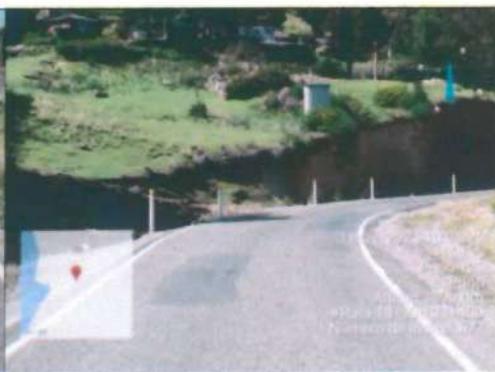
Fotografía 68: Se visualiza la ejecución de trabajos de conservación a nivel de parche superficial en el lado izquierdo de la calzada a la altura del km 33+400.

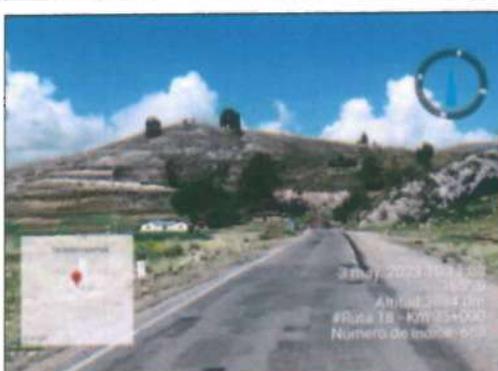
Fotografía 69: Trabajos de conservación a nivel de parche superficial; asimismo, se verifica reposición de Otta Seal en el lado derecho de la calzada a la altura de la progresiva 35+000.

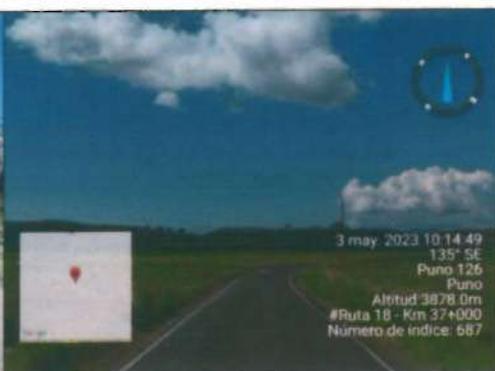
Fotografía 70: Progresiva 37+000, se verifica que en dicho sector la calzada se encuentra en buenas condiciones de transitabilidad, asimismo se ha evidenciado la señalización horizontal.

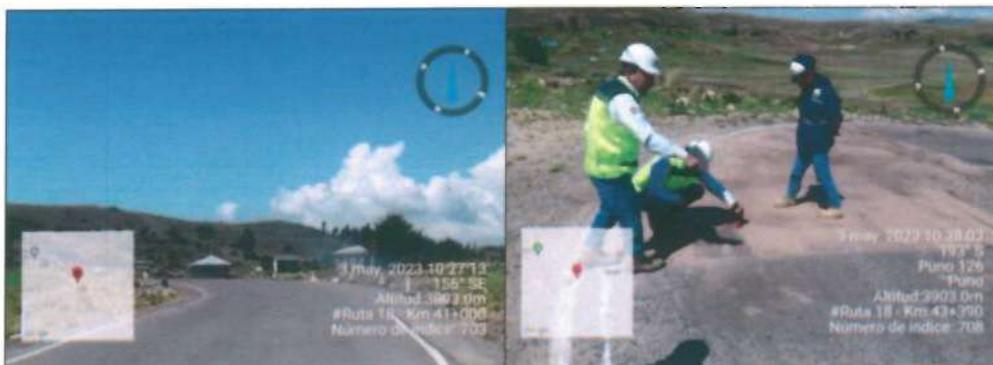
Fotografía 75: Se aprecia la calzada en buen estado de conservación a la altura de la progresiva 41+000; asimismo, se aprecia el buen estado de la señalización horizontal.

Fotografía 76: A la altura del km 43+390, se verifico la reposición de Otta Seal y sellado con material fino en zona de curva, el cual ejecutado en todo el ancho de la plataforma.

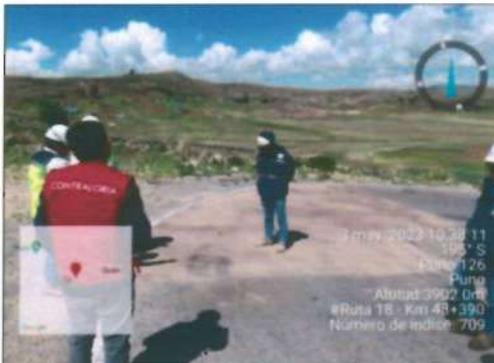
Fotografía 77: Reposición de Otta Seal y sellado con material fino en zona de curva, el cual fue ejecutado en todo el ancho de la plataforma, a la altura de la progresiva 43+390.

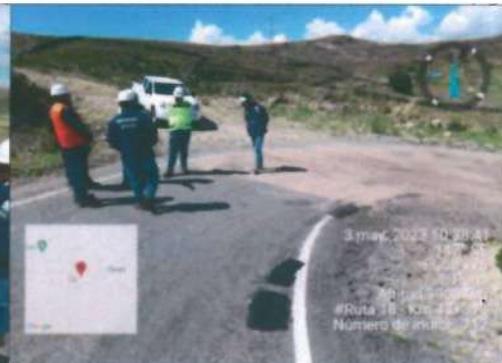
Fotografía 78: Reposición de Otta Seal y sellado con material fino en zona de curva, el cual fue ejecutado en todo el ancho de la plataforma, a la altura de la progresiva 43+390.

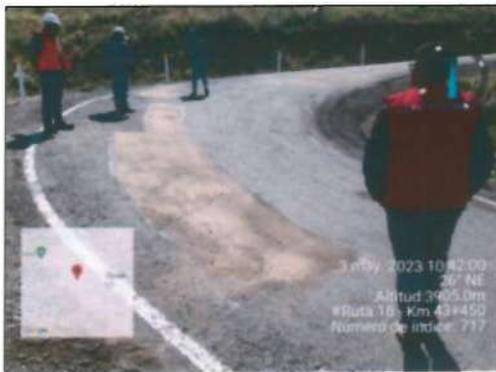
Fotografía 79: En el km 43+450, se verifico el parche superficial y reposición de Otta Seal y sellado con material fino en zona de curva.

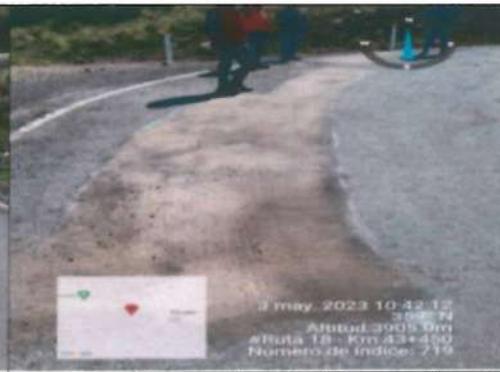
Fotografía 80: En el km 43+450, se verifico el parche superficial y reposición de Otta Seal y sellado con material fino en zona de curva.

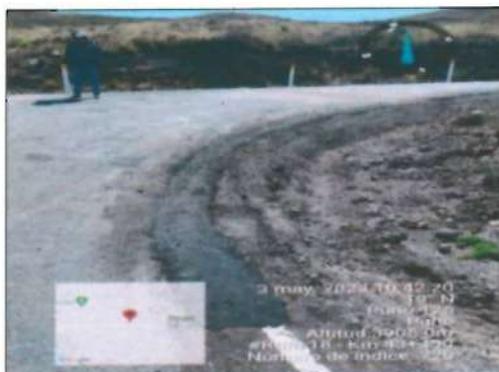
Fotografía 81: En el km 43+450, se verifico la reposición de Otta Seal en el lado derecho de la zona de curva, requiere pintura de señalización.

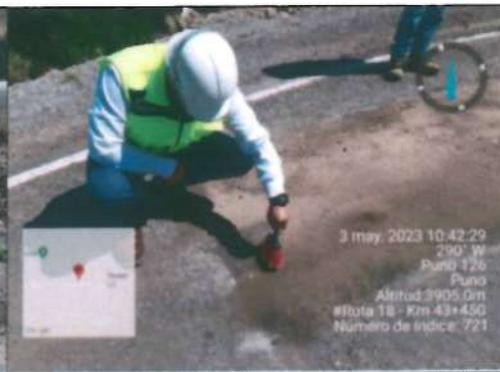
Fotografía 82: Verificación de parche superficial y Otta Seal, se aprecia que el parche contiene la emulsión catiónica debajo del material fino.

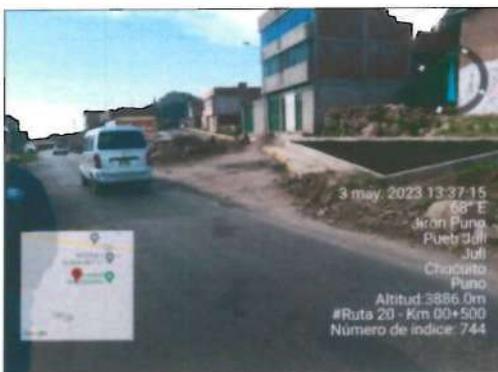
Fotografía 87: Desnivel producto de la construcción de una vía urbana de intersección a la Ruta 20 en el lado izquierdo del km 00+000.

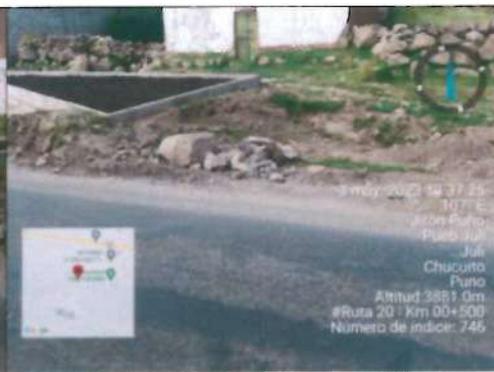
Fotografía 88: Falta de pintura de señalización y falta de limpieza en los laterales de la calzada de la Ruta 20, a la altura de la progresiva 00+500.

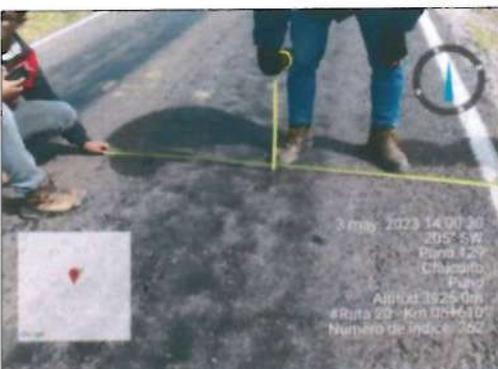
Fotografía 91: En el km 05+610, se verificó ahuellamientos en la calzada, del mismo modo se verificó falta de limpieza en los laterales y parte central de la calzada.

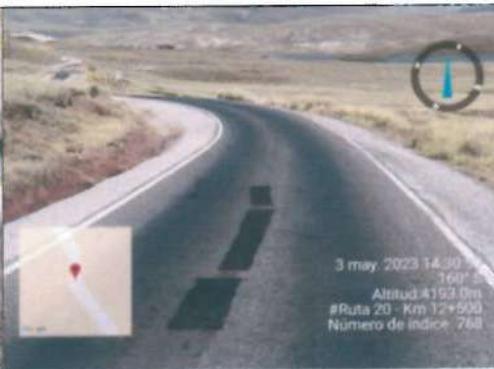
Fotografía 92: En el km 12+500, se verificó conservación a nivel de parches superficiales en la parte central de la calzada los cuales tienen formas geométricas regulares.

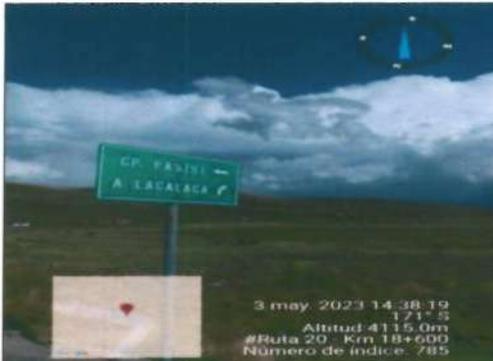
Fotografía 93: Centro poblado de Pasiri a la altura del km 18+600, la comisión verificó falta de limpieza de calzada.

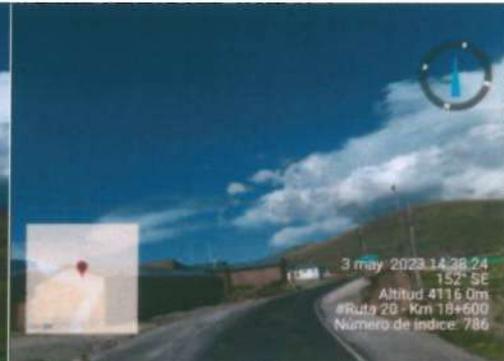
Fotografía 94: En el km 18+600, se verificó la falta de limpieza de material sobre el lado izquierdo de la calzada.

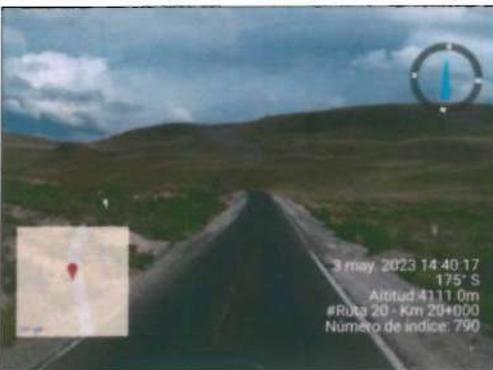
Fotografía 95: Verificación peladuras así como deformaciones y ahuellamientos en la calzada a la altura del km 20+000, asimismo se aprecia falta de limpieza en zonas laterales.

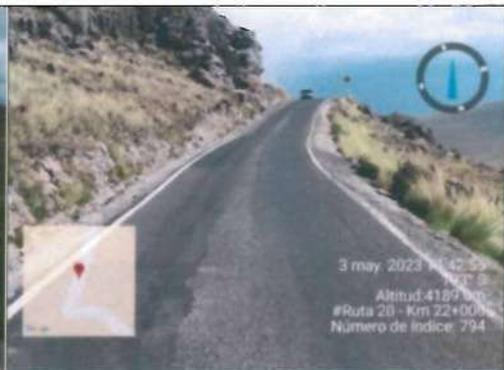
Fotografía 96: En el km 22+000, la comisión de control verificó peladuras, deformaciones y ahuellamientos en la calzada, asimismo se aprecia falta de limpieza en zonas laterales.

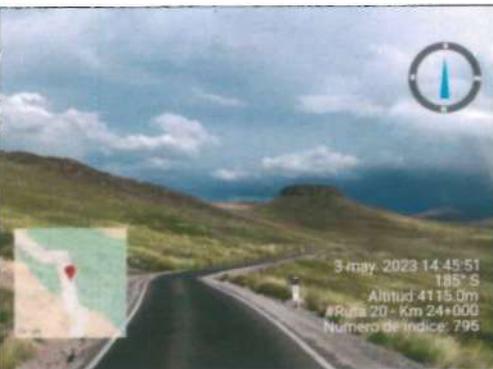
Fotografía 97: En el km 24+000, la comisión de control verificó peladuras, deformaciones y ahuellamientos en la calzada, asimismo se aprecia falta de limpieza en zonas laterales.

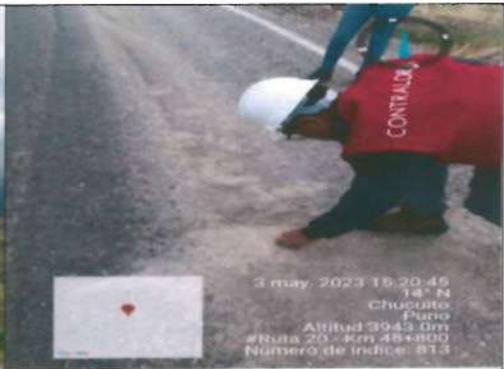
Fotografía 98: Tramo del km 47+000 al km 48+800 presenta ahuellamientos y peladuras en el lado derecho, asimismo se ha verificado exceso de material que podría generar desgaste por abrasión.

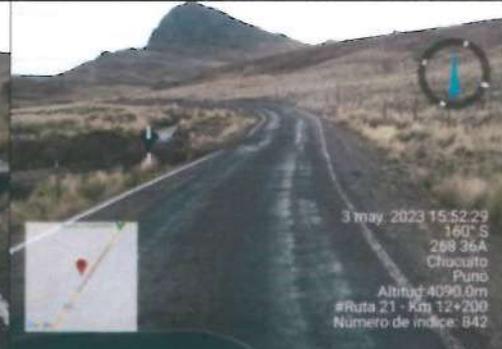
Fotografía 106: Se advierte encalaminado transversal y longitudinal leve ubicado en el Tramo 1 a la altura del km 12+200.

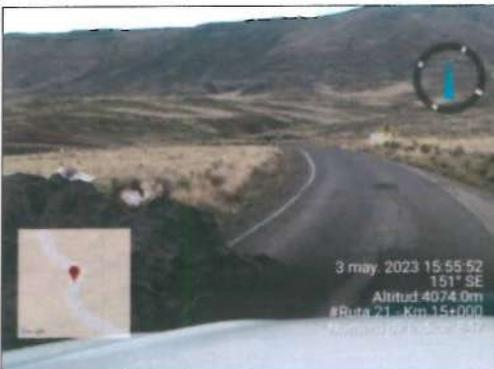
Fotografía 107: En el km 15+000 se advierte material que obstruye el libre tránsito, asimismo se visualiza encalaminado longitudinal y ahuellamientos.

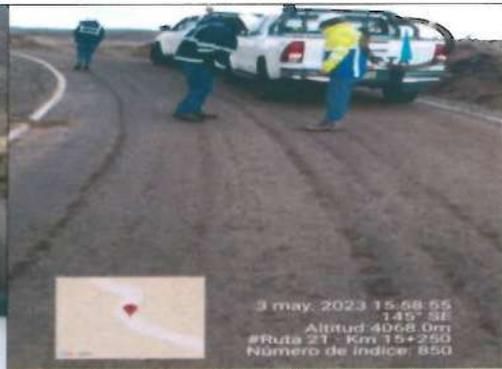
Fotografía 108: Se advierte encalaminado longitudinal ubicado en el km 15+250, asimismo se aprecia en la imagen los surcos que se han generado en la vía.

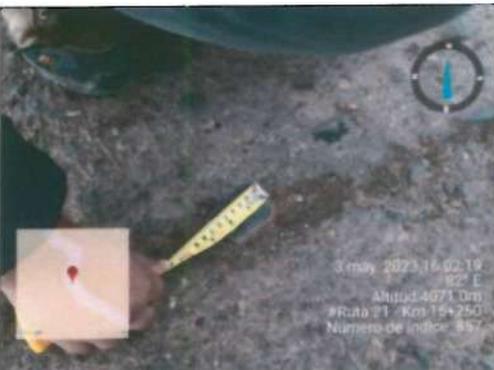
Fotografía 109: En el km 15+250, se visualiza el agregado que conforma el Otta Seal, el cual tiene un tamaño aproximado de 2.5", asimismo se aprecia la disgregación de material y encalaminado longitudinal.

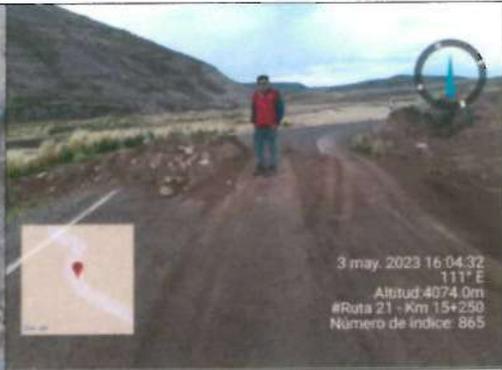
Fotografía 110: En el km 15+250, se visualiza el material de desmonte que obstruye el normal tránsito generando riesgo de accidente, asimismo se aprecia deformaciones y encalaminado longitudinal sobre la calzada.

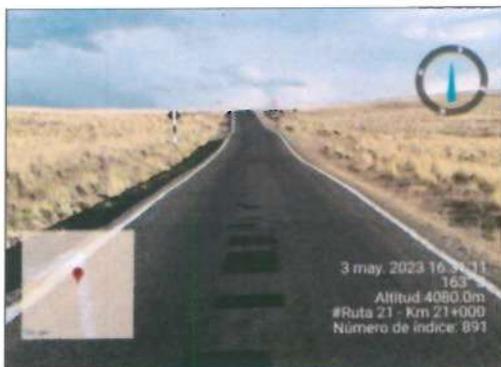
Fotografía 115: En el km 21+000, se verificó conservación de la calzada a nivel de parches superficiales en la parte central.

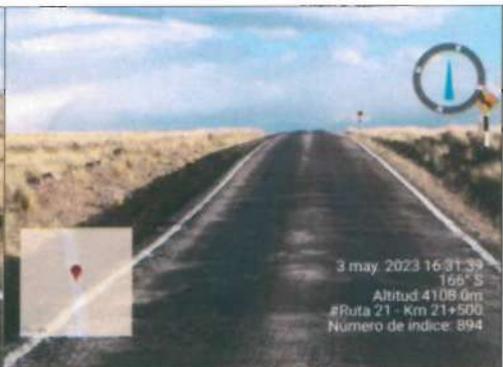
Fotografía 116: En el km 21+500, se advierte ahuellamiento, deformaciones, encalaminados y exudación, asimismo existe material granular suelto sobre la superficie que podría generar desgaste por abrasión.

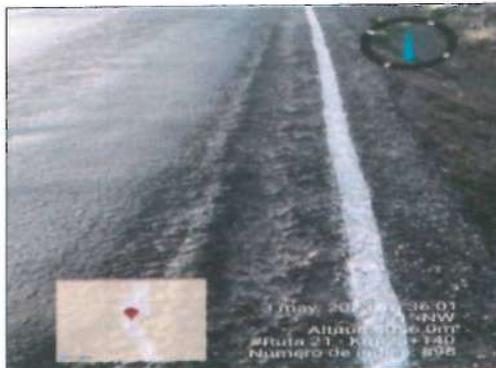
Fotografía 117: Verificación de deformaciones y ahuellamientos en el lado derecho de la calzada a la altura del km 23+140.

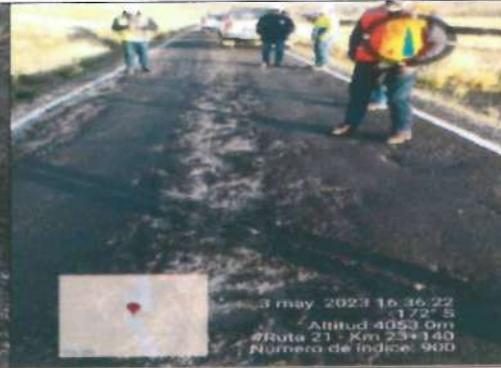
Fotografía 118: Verificación de deformaciones y ahuellamientos en el lado derecho de la calzada a la altura del km 23+140.

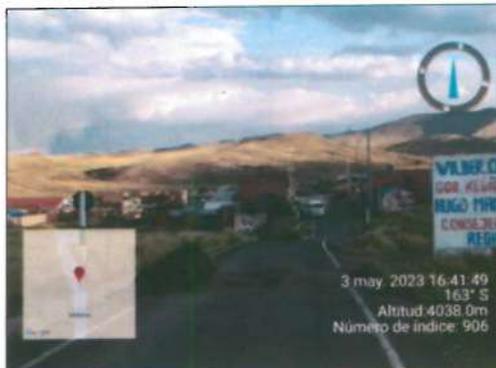
Fotografía 119: En el km 24+000, la comisión de control verificó material de desmonte sobre la calzada, situación que pone en riesgo a los conductores, requiere limpieza.

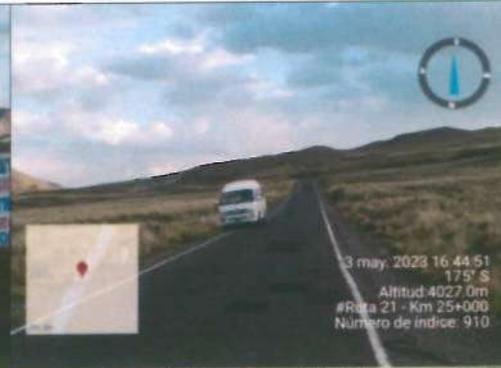
Fotografía 120: En el km 25+000, se verificó conservación de la calzada a nivel de parches superficiales en la parte central.

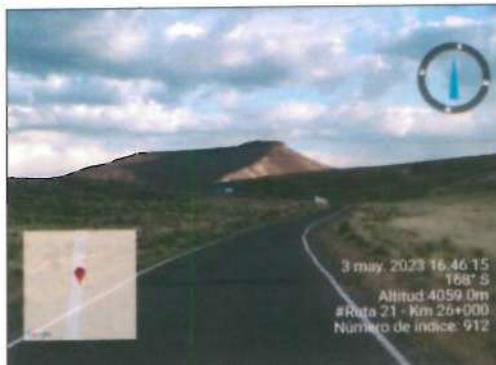
Fotografía 121: En el km 26+000, se verificó conservación de la calzada a nivel de parches superficiales en la parte central.

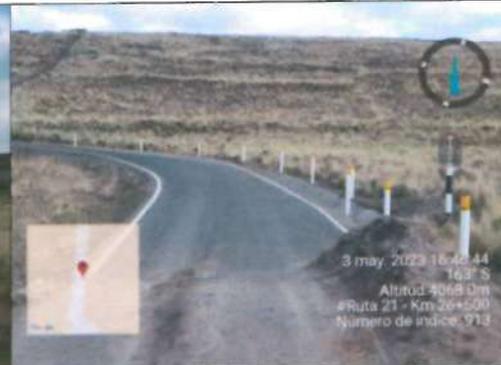
Fotografía 122: En el km 26+500, la comisión de control verificó material de desmonte sobre la calzada, situación que pone en riesgo a los conductores, requiere limpieza.

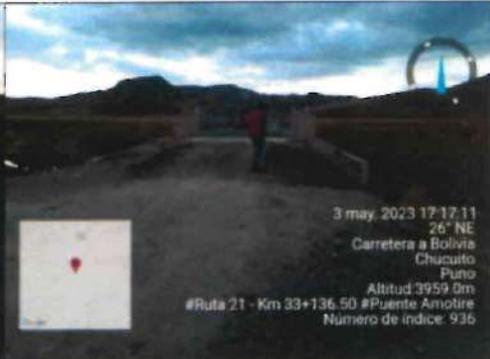
Fotografía 126: Puente modular en el km 33+136.50 a cargo de la Dirección de Puentes de PVN, se advierte acumulación de material en el puente, así como un desnivel de rasantes de 1.80m.

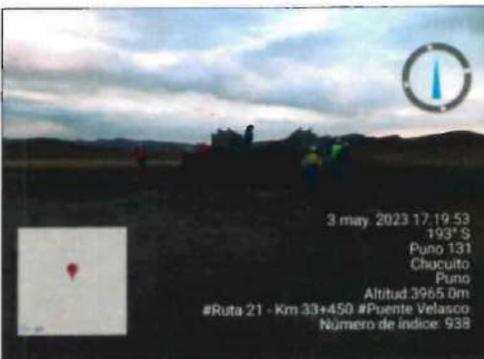
Fotografía 127: Puente modular en el km 33+450 a cargo de la Dirección de Puentes de PVN, se advierte desnivel de rasantes de 1.80m.

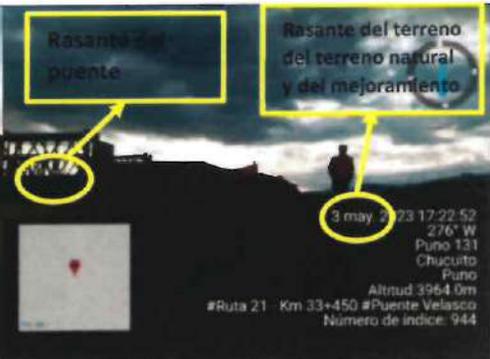
Fotografía 128: Puente modular en el km 33+450 a cargo de la Dirección de Puentes de PVN, se advierte desnivel de rasantes de 1.80m.

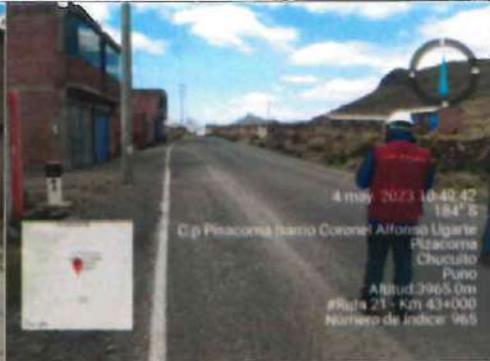
Fotografía 134: En el km 43+000, se verifica la falta de limpieza de material granular sobre la calzada, que podría originar desgaste por abrasión.

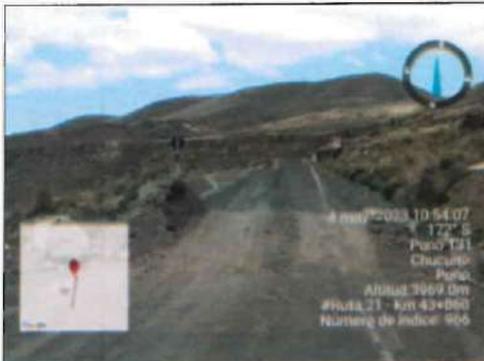
Fotografía 135: En el km 43+860, se advierte la existencia de material de desmonte sobre la calzada, lo que pone en riesgo a los conductores, se requiere limpieza, asimismo el material granular que se encuentra sobre la calzada puede generar desgaste por abrasión.

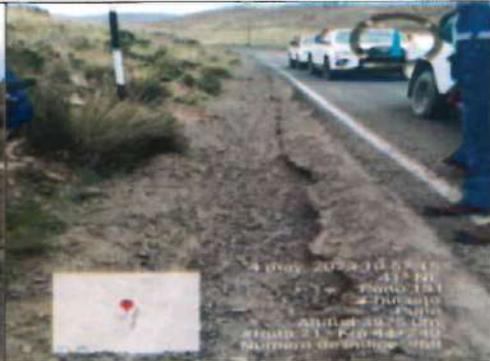
Fotografía 136: Se advierte socavación de plataforma y base estabilizada en el km 44+240, producto de la falta de limpieza de cuneta en terreno natural, asimismo, se ha verificado ahuellamiento y presencia de material granular sobre la calzada, la cual requiere limpieza.

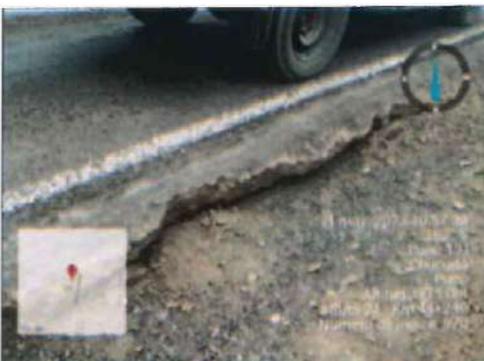
Fotografía 137: Se advierte socavación de plataforma y base estabilizada en el km 44+240, producto de la falta de limpieza de cuneta en terreno natural; asimismo, se ha verificado ahuellamiento y presencia de material granular sobre la calzada, la cual requiere limpieza.

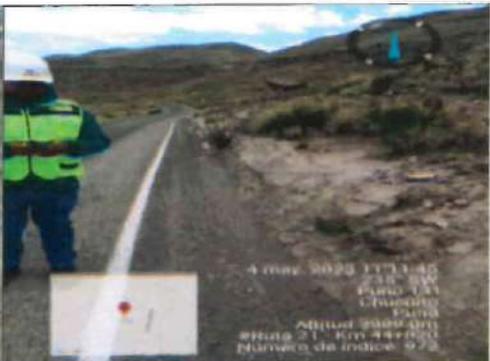
Fotografía 138: En el km 44+820, la comisión advierte la falta de limpieza de cunetas laterales, las cuales se encuentran colmatadas con material agregado sobrante al momento de ejecutar los trabajos de Otta Seal.

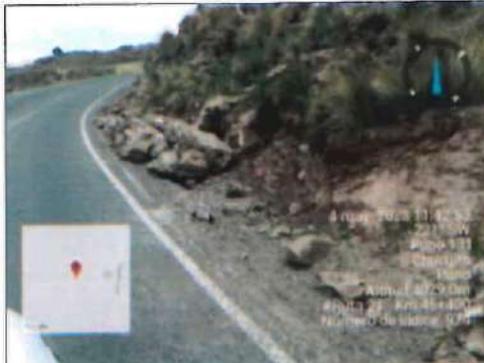
Fotografía 139: En el km 45+400, se advierte caída de material rocoso que viene obstruyendo la cuneta del lado derecho, se requiere limpieza y perfilado.

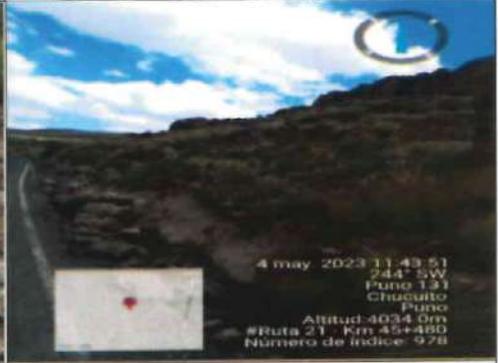
Fotografía 140: En el km 45+480, se advierte caída de material rocoso que viene obstruyendo la cuneta del lado derecho, se requiere limpieza y perfilado.

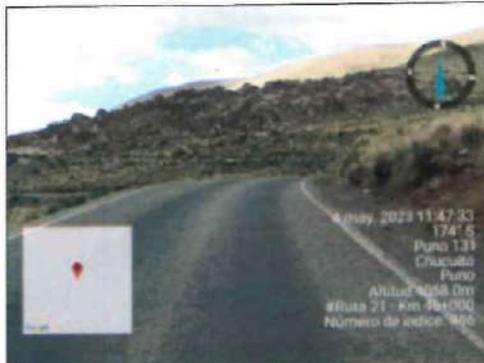
Fotografía 141: En el km 46+000, la comisión de control verificó deformaciones y ahuellamientos en la calzada, asimismo se aprecia falta de limpieza de material granular sobre la calzada y cuneta lateral.

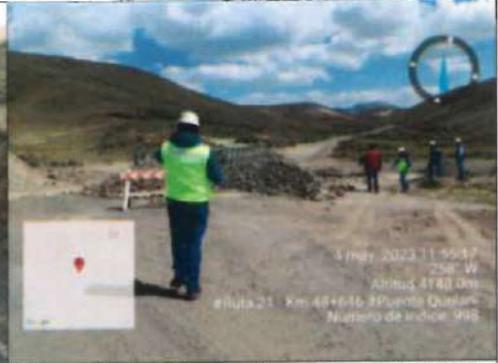
Fotografía 142: Construcción del puente Quelani en el km 48+646 a cargo de la Dirección de Puentes de Provias Nacional, se advierte material granular sobre la calzada que viene generando abrasión.

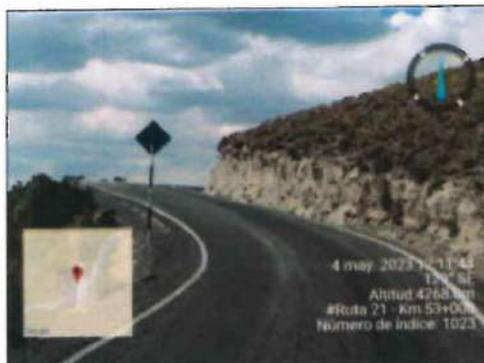
Fotografía 143: En el km 53+000, la comisión de control verificó deformaciones y ahuellamientos en la calzada, asimismo se aprecia falta de limpieza de material granular sobre la calzada y cuneta lateral.

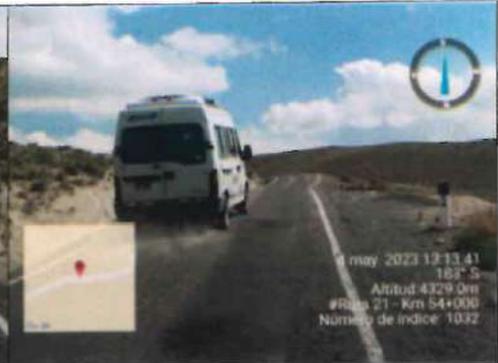
Fotografía 144: En el km 54+000, la comisión verificó la falta de limpieza de material granular sobre la calzada, lo que podría generar desgaste por abrasión, conforme se aprecia en la imagen.

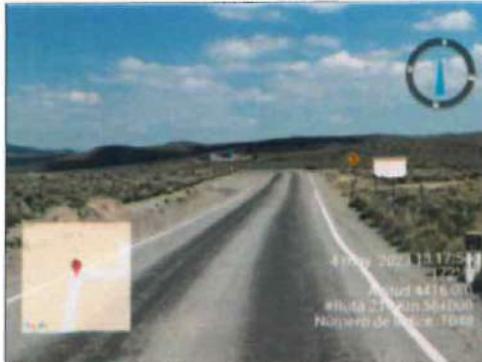
Fotografía 145: En el km 56+000, la comisión de control advierte ahuellamiento y deformaciones, así como la presencia de material granular contaminado sobre la calzada, situación que podría generar desgaste por abrasión.

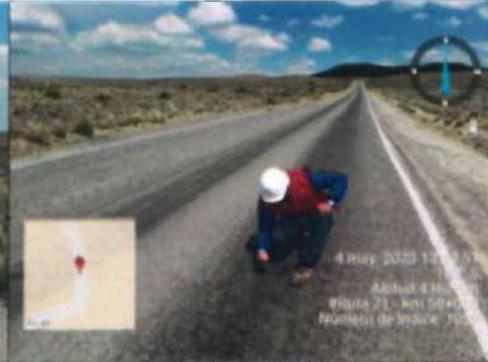
Fotografía 146: En el km 58+000, la comisión de control advierte exudación de material bituminoso y ahuellamiento, así como la presencia de material granular contaminado sobre la calzada, situación que podría generar desgaste por abrasión.

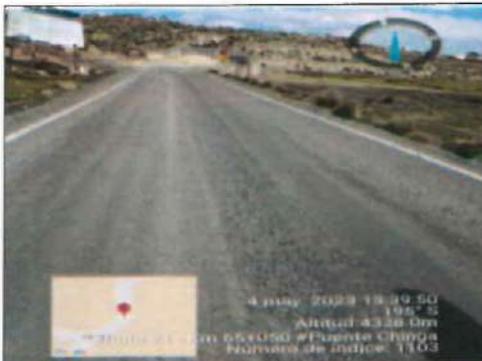
Fotografía 147: En el km 65+050, la comisión de control advierte ahuellamiento y deformaciones, así como la presencia de material granular contaminado sobre la calzada, situación que podría generar desgaste por abrasión.

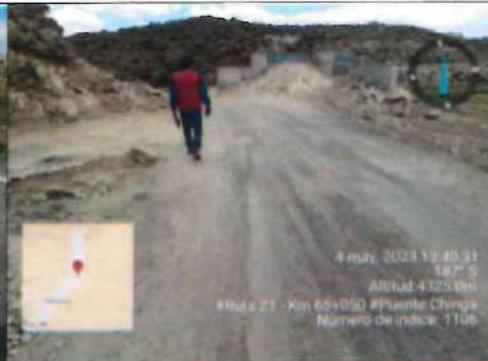
Fotografía 148: Se verificó la construcción de un puente modular Cruz Chinga en el km 65+050 a cargo de la Dirección de Puentes de Proviás Nacional, se advierte acumulación de material en ambos lados para el acceso al tablero del puente, así como un desnivel pronunciado de 1.80 m.

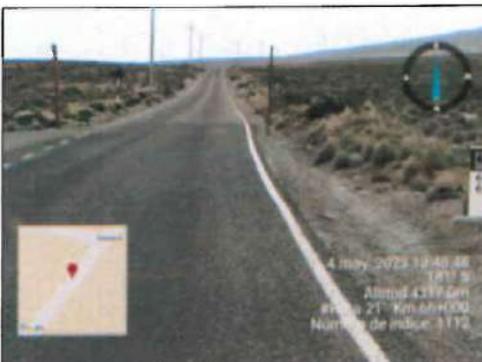
Fotografía 149: En el km 66+000, la comisión de control advierte falta de limpieza en cuneta lateral, así como acumulación de material granular sobre la calzada que podría generar desgaste por abrasión.

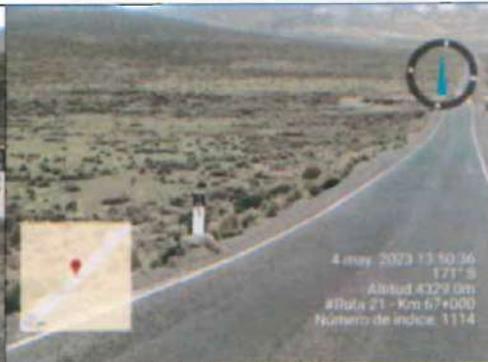
Fotografía 150: En el km 67+000, la comisión de control advierte presencia de material granular contaminado sobre la calzada, situación que podría generar desgaste por abrasión.
