**INFORME DE HITO DE CONTROL
N° 015-2023-OCI/0661-SCC**

**“MEJORAMIENTO DE LAS CARRETERAS
DE PRO REGIÓN PUNO, POR NIVELES DE SERVICIO:
PAQUETES 01 AL 04”**

**HITO DE CONTROL N° 06 – ACTIVIDADES DEL PROGRAMA
DE GESTIÓN VIAL DEL CORREDOR VIAL PRO REGIÓN
PUNO - PAQUETE 04**

**PERÍODO DE EVALUACIÓN DEL HITO DE CONTROL:
DEL 26 DE ABRIL DE 2023 AL 10 DE MAYO DE 2023**

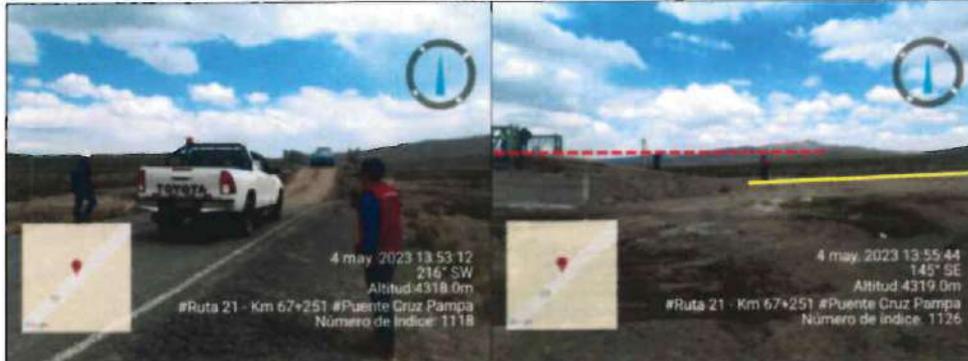
Fotografía 151: Se verificó la construcción de un puente modular Cruz Pampa en el km 67+251 a cargo de la Dirección de Puentes de Provias Nacional, se advierte acumulación de material en ambos lados para el acceso al tablero del puente, así como un desnivel pronunciado de 2.20 m.

Fotografía 152: Se verificó la construcción de un puente modular Cruz Pampa en el km 67+251 a cargo de la Dirección de Puentes de Provias Nacional, se advierte acumulación de material en ambos lados para el acceso al tablero del puente, así como un desnivel pronunciado de 2.20 m.

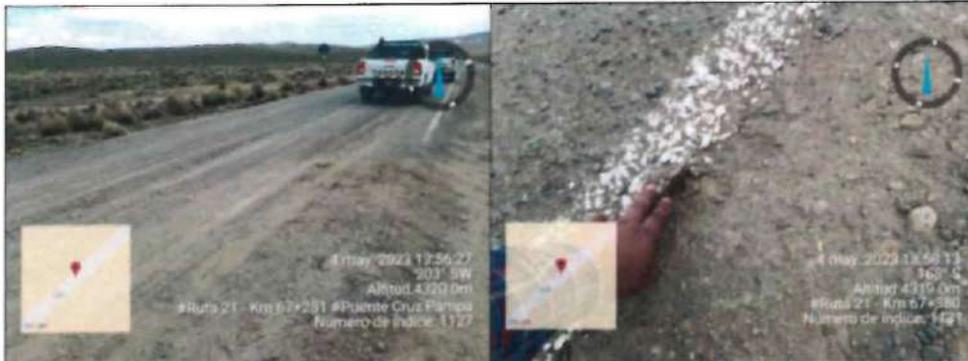
Fotografía 153: En el km 67+251, la comisión de control verificó peladuras, deformaciones y ahuellamientos en la calzada, asimismo se aprecia exceso de material granular sobre la superficie, lo que podría generar desgaste por abrasión.

Fotografía 154: En el km 67+380, la comisión de control verificó peladuras y desprendimiento del Otta Seal en la calzada, asimismo se aprecia exceso de material granular sobre la superficie, lo que podría generar desgaste por abrasión.

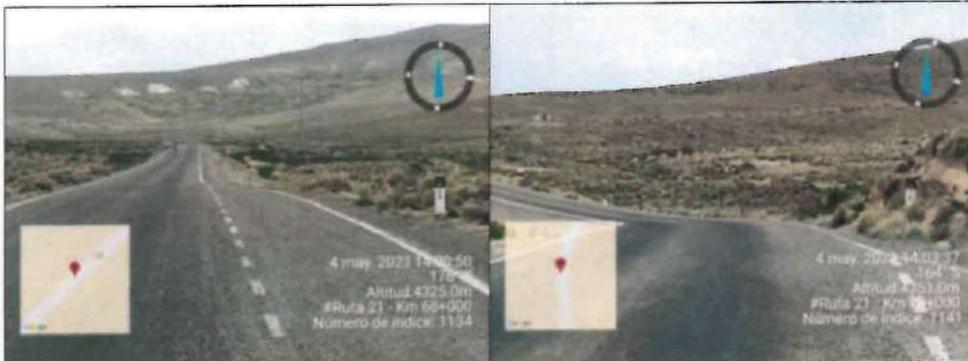
Fotografía 155: En el km 68+000, la comisión de control advierte presencia de material granular contaminado sobre la calzada, situación que podría generar desgaste por abrasión.

Fotografía 156: En el km 70+000, la comisión de control advierte presencia de material granular contaminado sobre el lado derecho de la calzada, situación que podría generar desgaste por abrasión.

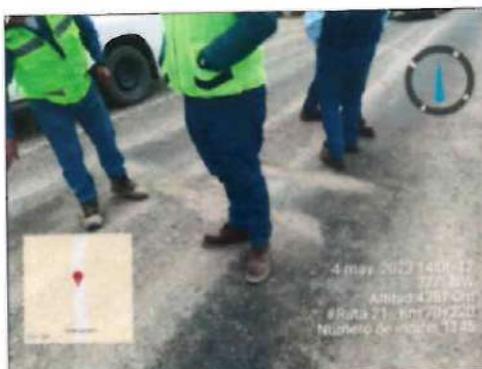
Fotografía 157: En el km 70+220, la comisión de control verificó deformaciones y ahuellamientos en lado izquierdo de la calzada, asimismo se advierte exceso de material granular contaminado, que podría generar desgaste por abrasión.

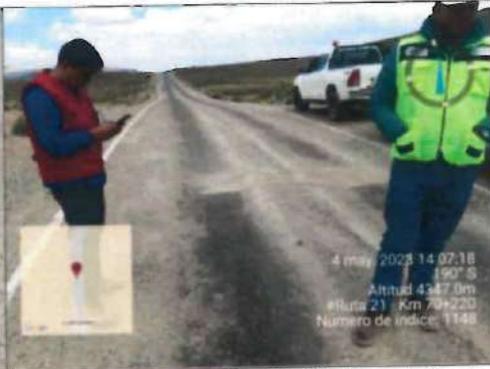
Fotografía 158: En el km 70+220, la comisión de control verificó deformaciones y ahuellamientos en lado izquierdo de la calzada, asimismo se advierte exceso de material granular contaminado, que podría generar desgaste por abrasión.

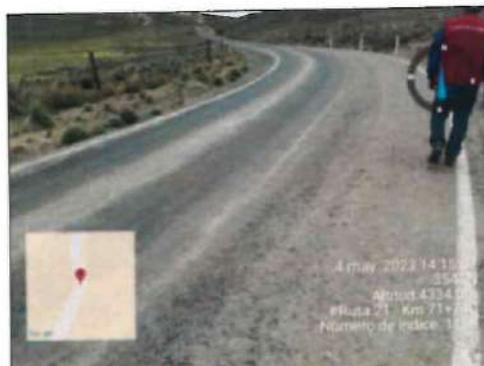
Fotografía 159: En el km 71+740, la comisión de control verificó deformaciones y ahuellamientos en lado derecho de la calzada, asimismo se advierte exceso de material granular contaminado, que podría generar desgaste por abrasión.

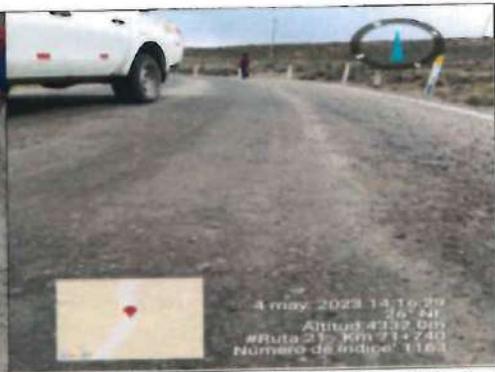
Fotografía 160: En el km 71+740, la comisión de control verificó deformaciones y ahuellamientos en lado izquierdo de la calzada, asimismo se advierte exceso de material granular contaminado, que podría generar desgaste por abrasión.

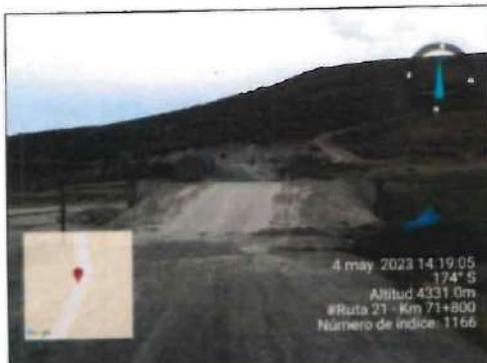
Fotografía 161: Se verificó la construcción de un puente modular en el km 71+800 a cargo de la Dirección de Puentes de Provias Nacional, se advierte acumulación de material en ambos lados para el acceso al tablero del puente.

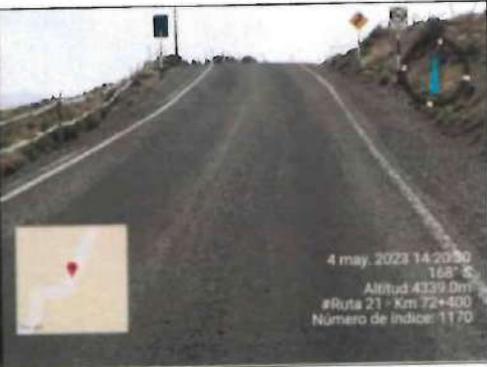
Fotografía 162: En el km 72+400, la comisión de control verificó deformaciones y ahuellamientos en la zona derecha calzada, asimismo se advierte exceso de material granular contaminado, que podría generar desgaste por abrasión.

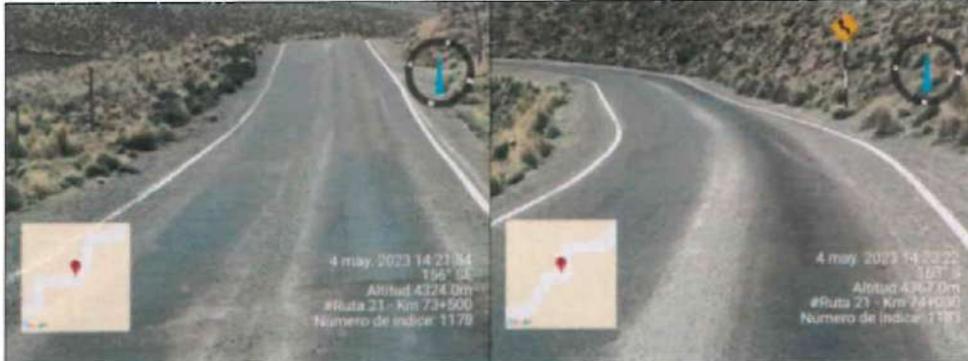
Fotografía 163: En el km 73+500, la comisión de control verificó peladuras, deformaciones y ahuellamientos en la calzada, asimismo se advierte exceso de material en la calzada, que podría generar desgaste por abrasión.

Fotografía 164: En el km 73+500, la comisión de control verificó deformaciones y ahuellamientos en la zona derecha calzada, asimismo se advierte exceso de material granular contaminado, que podría generar desgaste por abrasión.

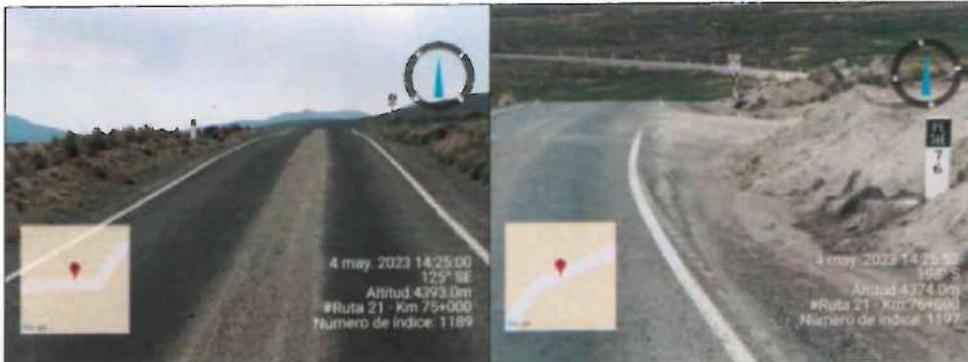
Fotografía 165: En el km 75+000, la comisión de control verificó deformaciones y ahuellamientos en la calzada, asimismo se advierte exceso de material en la calzada, que podría generar desgaste por abrasión.

Fotografía 166: En el km 76+000, se advierte falta de limpieza de cuneta lateral, asimismo se ha verificado exceso de material en la calzada, que podría generar desgaste por abrasión.

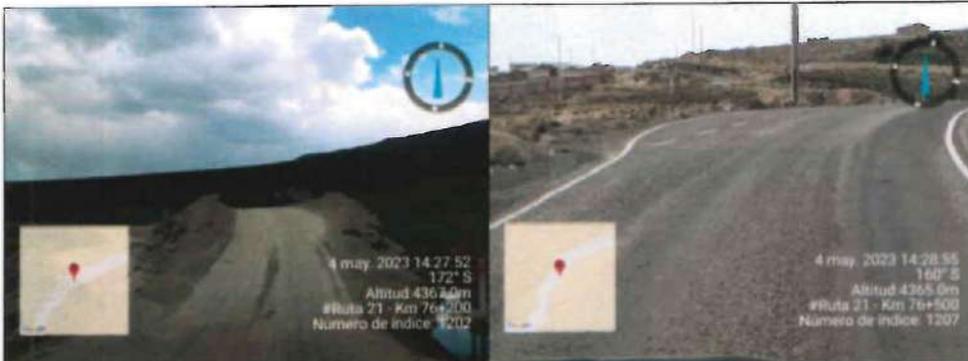
Fotografía 167: Se verificó la construcción de un puente modular en el km 76+200 a cargo de la Dirección de Puentes de Provias Nacional, se advierte acumulación de material y desmonte.

Fotografía 168: En el km 76+500, se advierte presencia de ahuellamientos en el lado derecho, asimismo se ha verificado exceso de material que podría generar desgaste por abrasión.

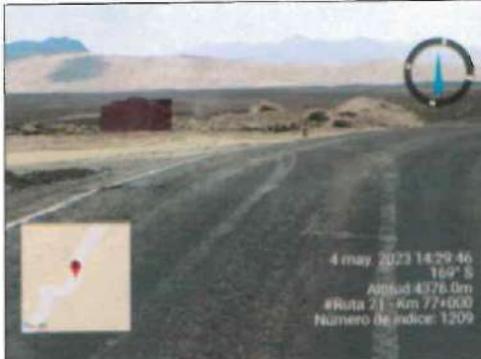
Fotografía 169: En el km 77+000, se advierte cruce de vías y ahuellamiento en la calzada, asimismo se ha verificado exceso de material que podría generar desgaste por abrasión.

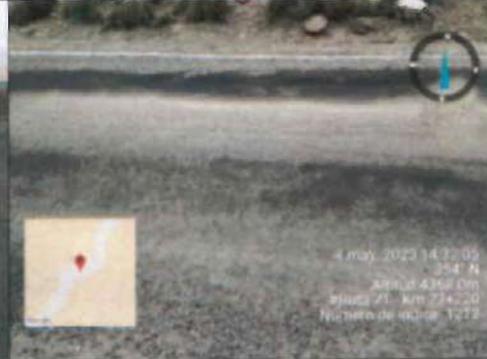
Fotografía 170: En el km 77+220, se advierte ahuellamientos en el lado derecho e izquierdo de la calzada, asimismo se ha verificado exceso de material que podría generar desgaste por abrasión.

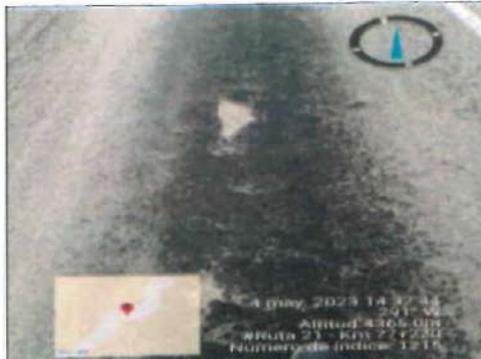
Fotografía 171: En el km 77+220, se advierte ahuellamientos y peladuras en la parte central de la calzada, asimismo se ha verificado exceso de material que podría generar desgaste por abrasión.

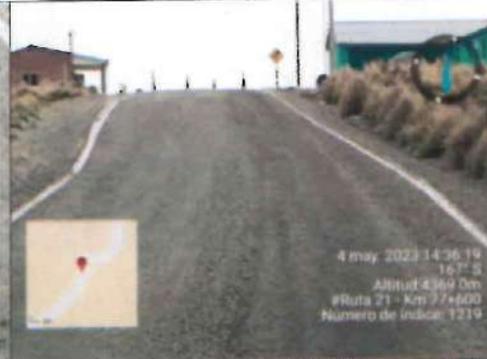
Fotografía 172: En el km 77+000, se advierte ahuellamientos en el lado central de la calzada, asimismo se ha verificado exceso de material que podría generar desgaste por abrasión.

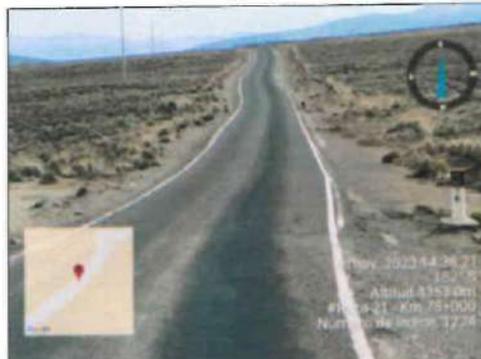
Fotografía 173: En el km 78+000, se advierte ahuellamiento y presencia de material granular suelto contaminado con material fino y polvo sobre la calzada, la cual requiere limpieza.

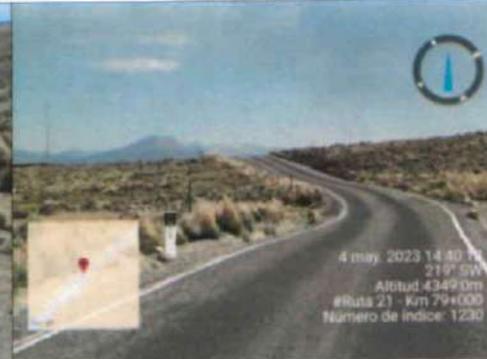
Fotografía 174: En el km 79+000, se advierte presencia de material granular suelto contaminado con material fino y polvo sobre la calzada, la cual requiere limpieza.

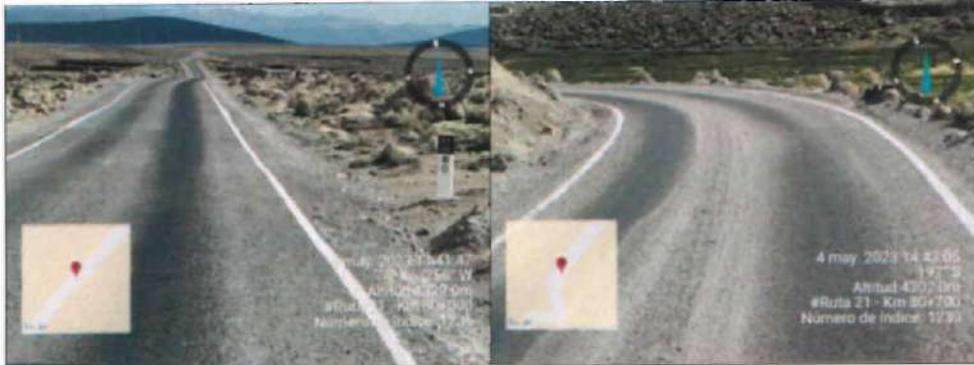
Fotografía 175: En el km 80+700, se advierte presencia de material granular suelto contaminado con material fino y polvo sobre la calzada, la cual requiere limpieza.

Fotografía 176: En el km 80+700, se advierte ahuellamiento en el lado izquierdo y presencia de material granular suelto contaminado con material fino y polvo sobre la calzada que requiere limpieza.

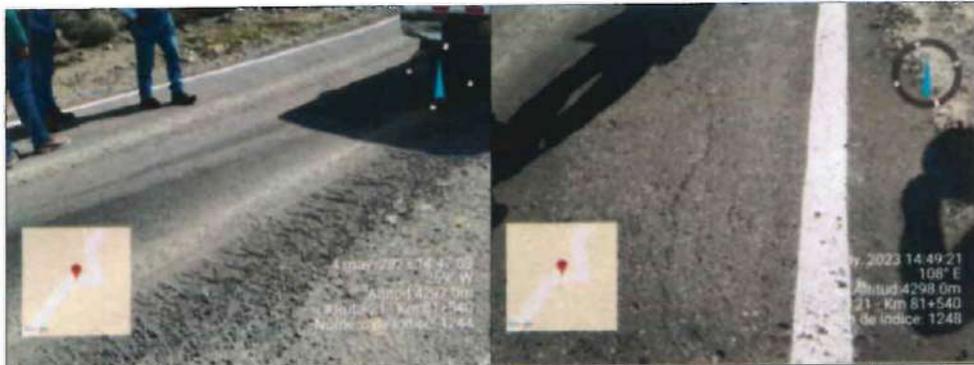
Fotografía 177: Se advierte ahuellamiento en el lado derecho de la calzada en el km 81+540, asimismo se verifica en el lado izquierdo acumulación de material granular contaminado con finos y polvo el cual requiere limpieza.

Fotografía 178: Se advierte fisuras en lado derecho de la calzada en el km 81+540, asimismo se verifica acumulación de material granular contaminado con finos y polvo el cual requiere limpieza.

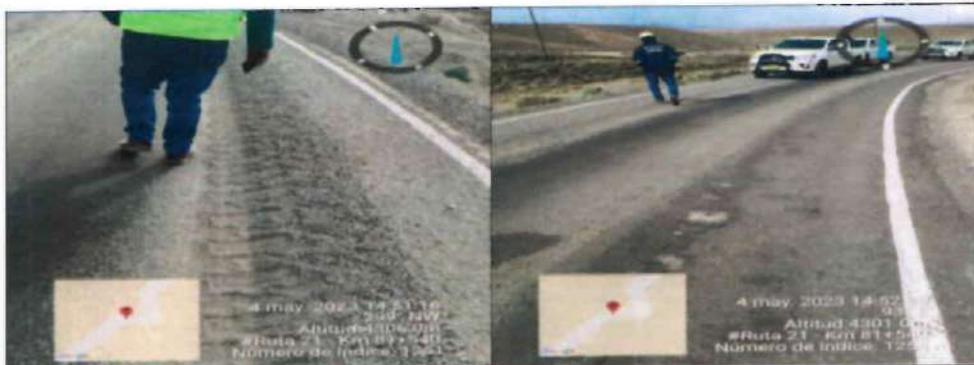
Fotografía 179: Se advierte ahuellamiento en calzada en el km 81+540, asimismo se advierte acumulación de material granular contaminado con finos y polvo el cual requiere limpieza.

Fotografía 180: Se advierte peladuras y ahuellamiento en calzada en el km 81+540, asimismo se advierte falta de limpieza de material granular contaminado con finos y polvo.

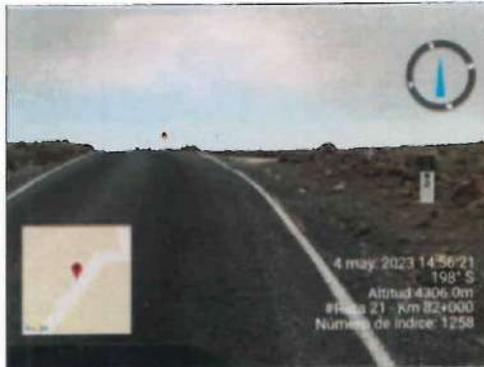
Fotografía 181: En el km 82+000, se advierte ahuellamiento y presencia de material granular suelto contaminado con material fino y polvo sobre la calzada que requiere limpieza.

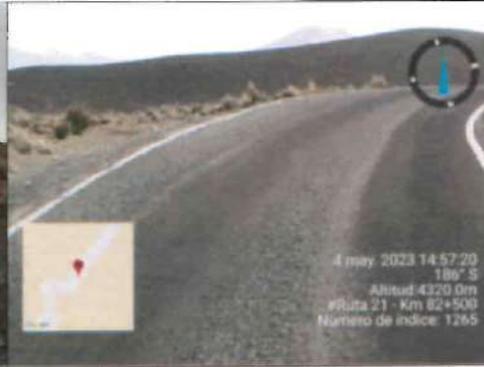
Fotografía 182: En el km 82+500, se advierte ahuellamiento y presencia de material granular suelto contaminado con material fino y polvo sobre la calzada que requiere limpieza.

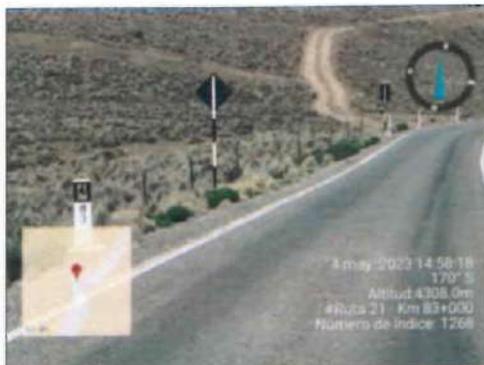
Fotografía 183: En el km 83+000, se advierte ahuellamiento y presencia de material granular suelto contaminado con material fino y polvo sobre la calzada que requiere limpieza.

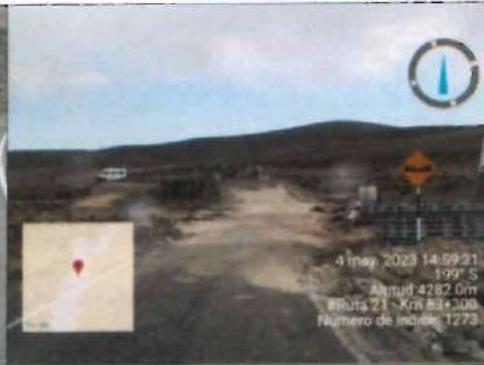
Fotografía 184: En el km 83+300, se viene realizando la instalación de un puente modular en la progresiva 03+376 a cargo de la Dirección de Puentes de Provias Nacional.

Fotografía 167: En el km 83+300, se viene realizando la instalación de un puente modular en la progresiva 03+376, diferencia de rasantes de 1.5m.

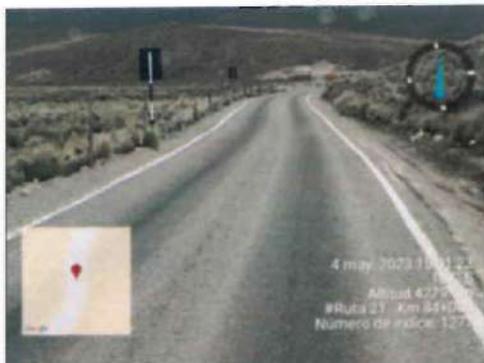
Fotografía 185: En el km 84+000, se advierte presencia de material granular suelto contaminado con material fino y polvo sobre la calzada que requiere limpieza.

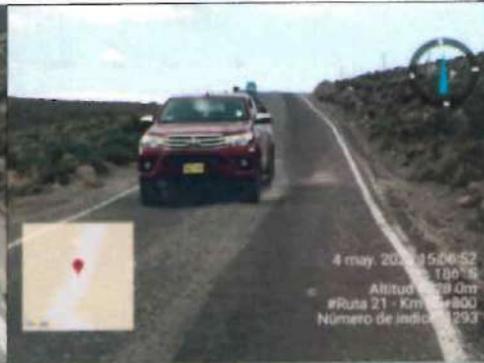
Fotografía 186: En el km 85+800, se advierte presencia de material granular suelto contaminado con material fino y polvo sobre la calzada que requiere limpieza, véase en el paso de la camioneta.

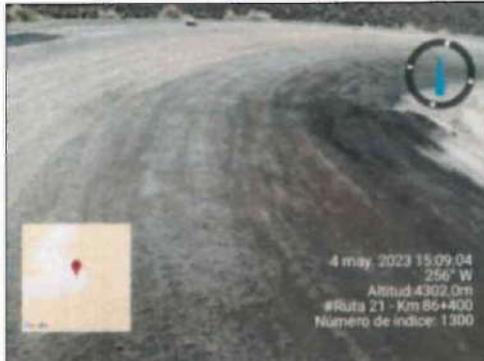
Fotografía 187: Reposición de Otta Seal en el km 86+400, falta señalización horizontal, asimismo falta limpieza de material granular contaminado con finos y polvo, requiere conformación de cuneta derecha.

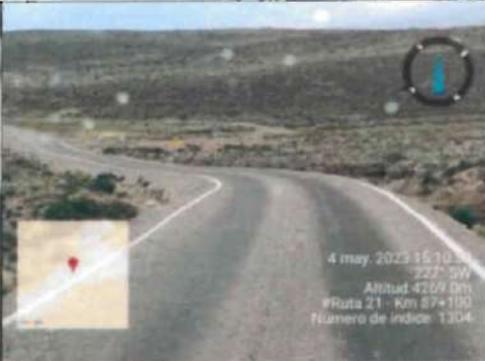
Fotografía 188: En el km 87+100, se verificó deformaciones y ahuellamientos en la calzada, asimismo se requiere limpieza en zonas laterales debido al exceso de material granular contaminado.

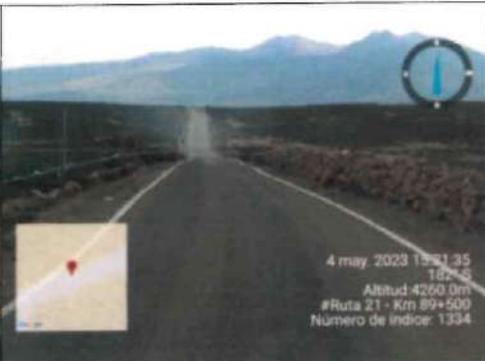
Fotografía 192: En el km 89+500, la comisión de control verificó deformaciones y ahuellamientos en la calzada, asimismo se material granular contaminad con finos y polvo, requiere limpieza en zonas central y laterales.

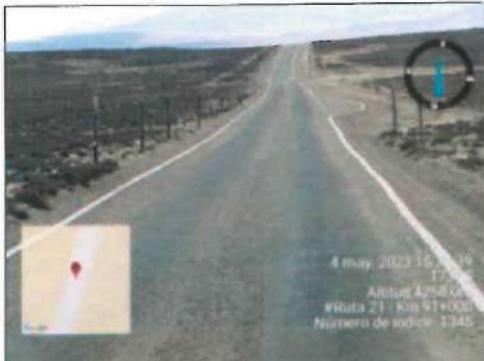
Fotografía 193: En el km 91+000, se advierte presencia de material granular suelto contaminado con material fino y polvo sobre la calzada, requiere limpieza, asimismo se visualiza deformaciones y ahuellamiento en calzada.

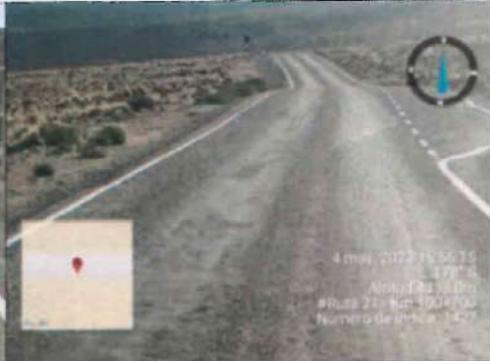
Fotografía 194: En el km 100+700, se advierte presencia de material granular suelto contaminado con material fino y polvo sobre la calzada, requiere limpieza, asimismo se visualiza peladuras, deformaciones y ahuellamiento en calzada.

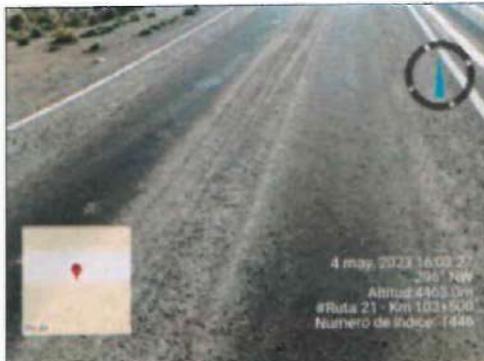
Fotografía 195: Se advierte presencia de material granular suelto contaminado con material fino y polvo sobre la calzada que requiere limpieza, asimismo se visualiza peladura y ahuellamiento en calzada ubicada en el km 103+500.

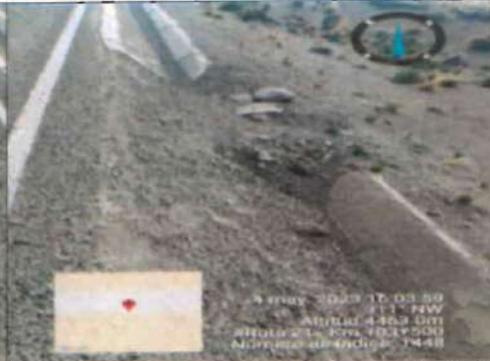
Fotografía 196: Falta de limpieza y de continuidad en cuneta lateral derecha, asimismo, se advierte presencia de material granular suelto contaminado con material fino y polvo sobre la calzada que requiere limpieza en el km 103+500.

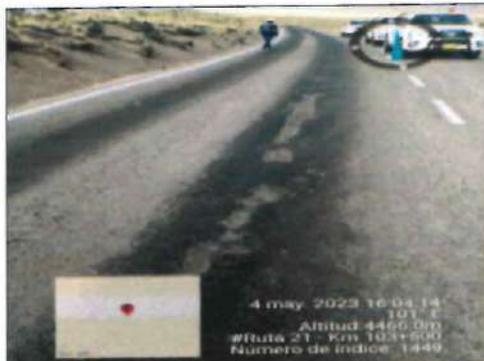
Fotografía 197: En el km 103+500, se verificó peladuras en calzada, se advierte presencia de material granular suelto contaminado con material fino y polvo sobre la calzada que requiere limpieza.

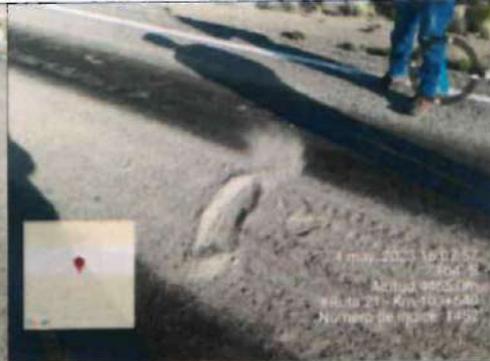
Fotografía 198: En el km 103+640, se verificó ahuellamientos en calzada, se advierte presencia de material granular suelto contaminado con material fino y polvo sobre la calzada que requiere limpieza.

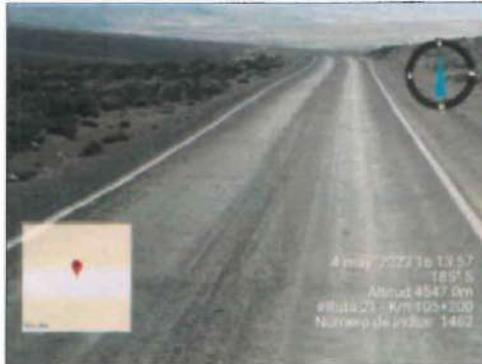
Fotografía 199: En el km 105+200, se verificó ahuellamientos en calzada, se advierte presencia de material granular suelto contaminado con material fino y polvo sobre la calzada que requiere limpieza.

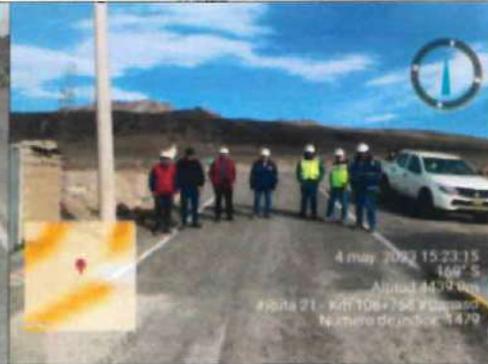
Fotografía 200: Final de la Ruta 21 en el km 108+758, se verifica acumulación de material granular contaminado con polvo y finos sobre la superficie de rodadura.

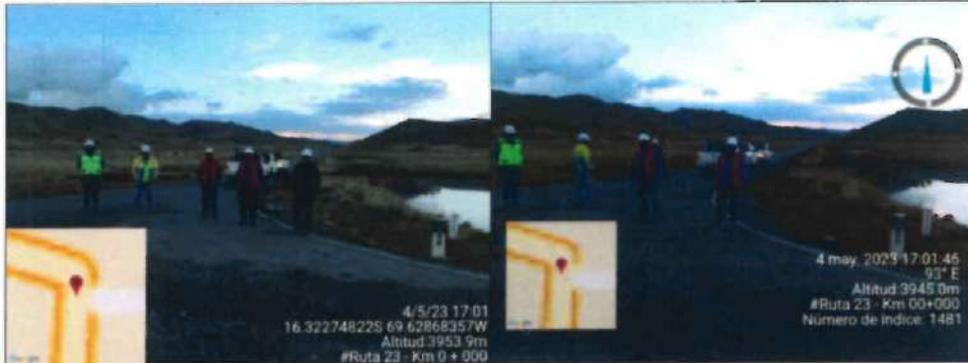
Fotografía 204: Se visualiza desgaste superficial de la superficie de rodadura, así como pérdida de ligante en el km 00+000.

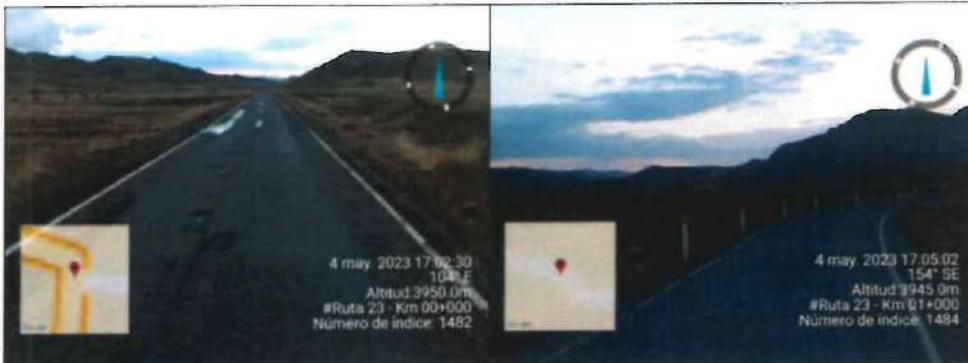
Fotografía 205: En el km 01+000, la comisión advierte ahuellamientos y hundimiento en el lado izquierdo de la calzada, motivo por el cual se visualiza acumulación de agua de lluvia.

Fotografía 206: En el km 01+000, la comisión de control verificó que la calzada presenta zonas con hundimientos y ahuellamientos lo que genera acumulación de agua.

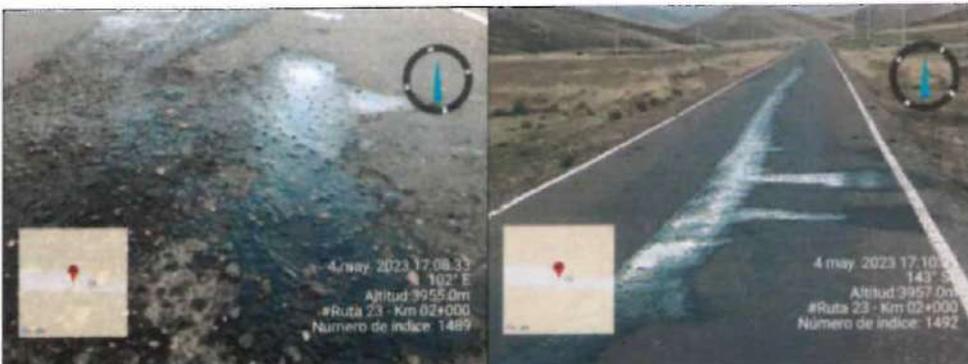
Fotografía 207: Acumulación de agua de lluvia producto de ahuellamiento y hundimientos ubicados en el km 02+000.

Fotografía 208: Acumulación de agua de lluvia en la parte central de la calzada, producto del ahuellamiento ubicado en el km 02+000.

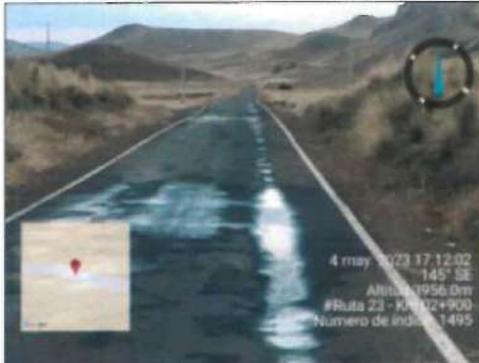
Fotografía 209: En el km 02+900, la comisión de control verificó ahuellamientos y hundimiento en el lado izquierdo y derecho de la calzada, motivo por el cual se visualiza acumulación de agua de lluvia.

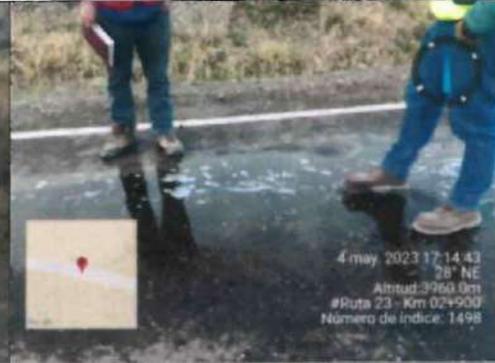
Fotografía 210: En el km 02+900, se advierte ahuellamientos y hundimiento en el lado derecho de la calzada, motivo por el cual se visualiza acumulación de agua de lluvia.

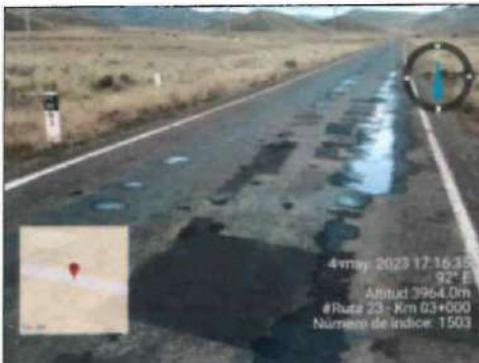
Fotografía 211: En el km 03+000, la comisión de control verificó ahuellamientos y hundimiento en el lado derecho de la calzada, motivo por el cual se visualiza acumulación de agua de lluvia.

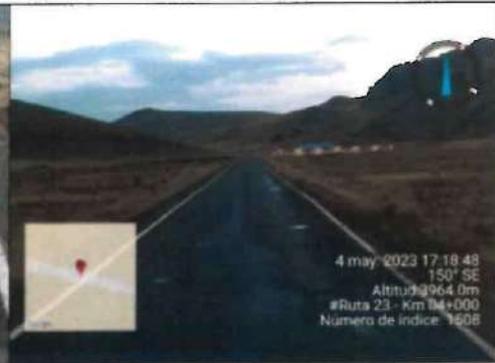
Fotografía 212: En el km 04+000, se aprecian zonas con hundimiento en ambos lados de la calzada, motivo por el cual se visualiza acumulación de agua de lluvia.

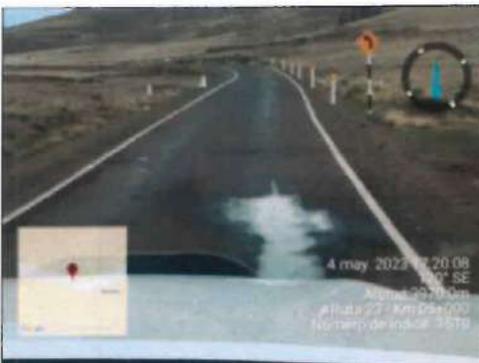
Fotografía 213: En el km 05+000, la comisión de control verificó deformaciones en el lado central de la calzada, motivo por el cual se visualiza acumulación de agua de lluvia.

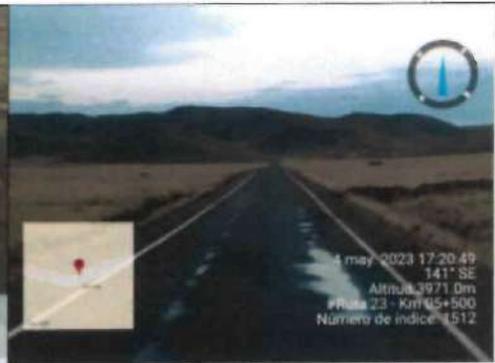
Fotografía 214: En el km 05+500, la comisión de control verificó ahuellamientos en el lado derecho de la calzada, motivo por el cual se visualiza acumulación de agua de lluvia.

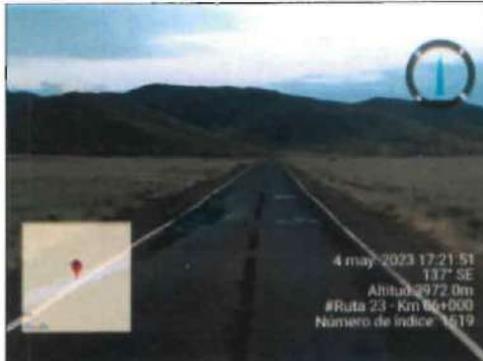
Fotografía 215: En el km 06+040, la comisión de control verificó deformaciones y ahuellamientos en la calzada en el lado izquierdo motivo por el cual se visualiza acumulación de agua de lluvia.

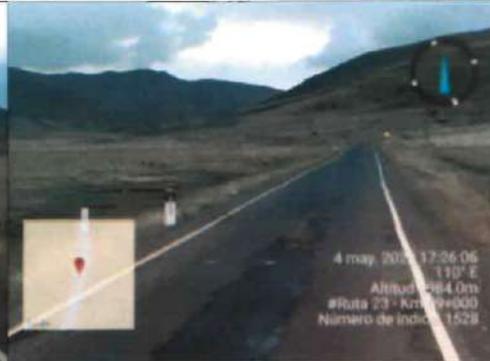
Fotografía 216: En el km 09+000, la comisión verificó deformaciones y ahuellamientos en la parte central de la calzada, motivo por el cual se visualiza acumulación de agua de lluvia.

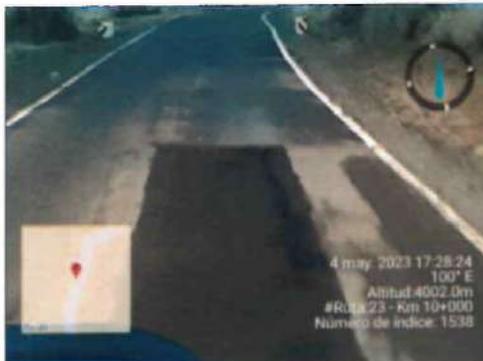
Fotografía 217: En el km 10+000, la comisión de control conservación a nivel de parche superficial en la parte central y lado derecho de la calzada.

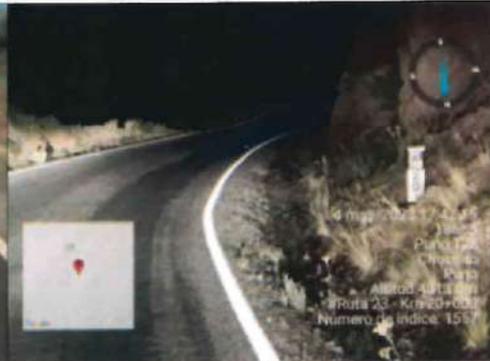
Fotografía 218: En el km 20+000 se verificó falta de limpieza de cuneta de lado derecho, así como el desbroce de maleza y vegetación.

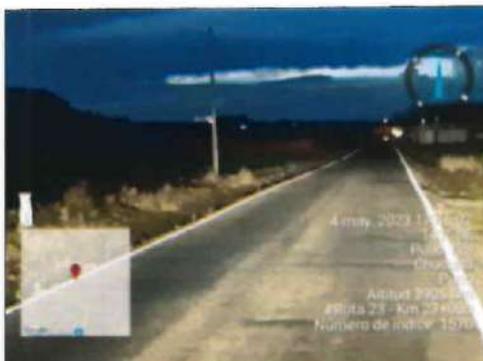
Fotografía 219: En el km 23+000, la comisión de control advierte presencia de ahuellamiento y deformación en la superficie de la calzada, conforme se aprecia en la imagen.

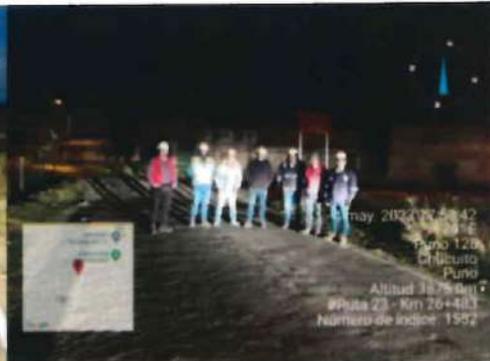
Fotografía 220: En el km 26+483, la comisión de control advierte presencia de ahuellamiento y deformación en la superficie de la calzada, conforme se aprecia en la imagen.

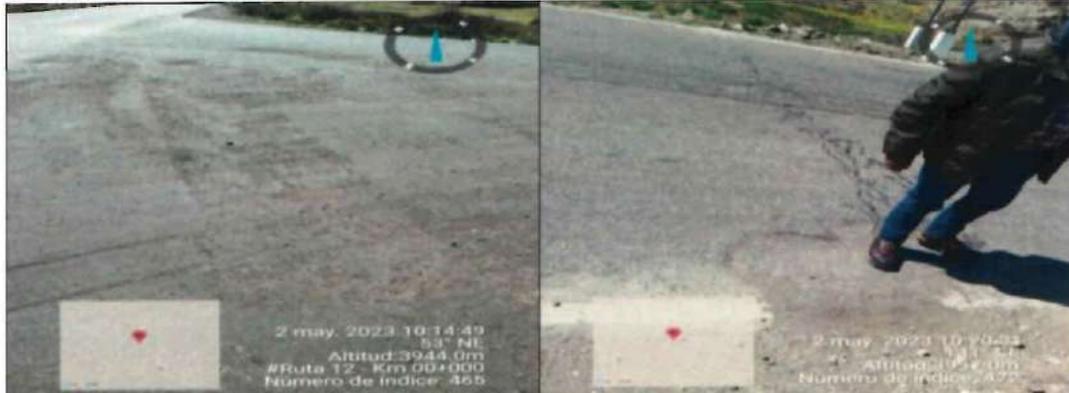
Fotografía 1: Desprendimientos, deformaciones y peladuras en la superficie de rodadura en el empalme con la vía PE-34A, en el km 00+000.

Fotografía 2: Deformaciones, ahuellamiento y fisuras en plataforma podrían afectar el nivel del servicio en la Ruta 12 en el km 00+060.

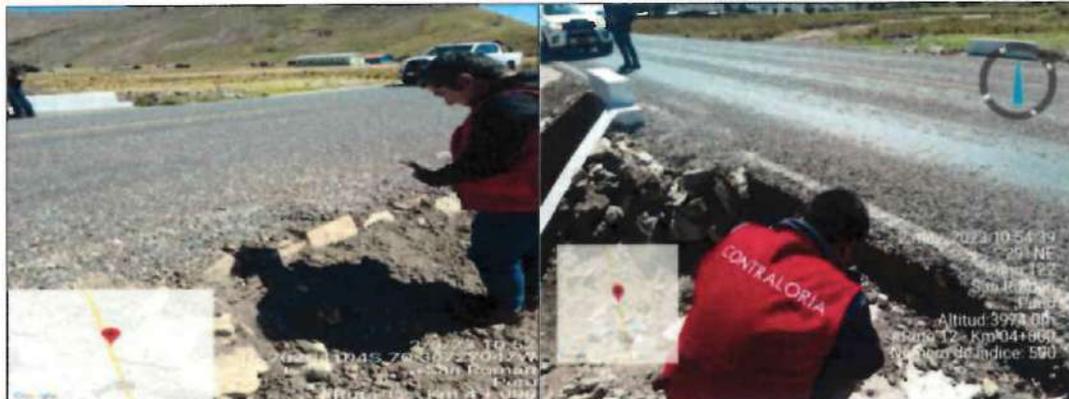
Fotografía 3: En el km 04+000, se advierte material granular suelto y sin adherencia; asimismo, se ha verificado cunetas sin limpieza y colmatadas a la entrada del cabezal de alcantarilla.

Fotografía 4: En el km 04+000, se desprendimiento de borde, así como cunetas colmatadas en terreno natural en la entrada al cabezal de alcantarilla.

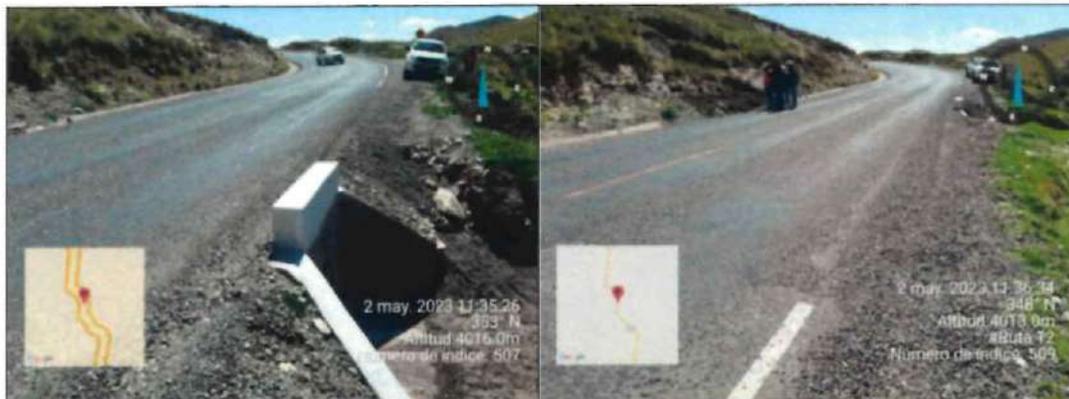
Fotografía 5: En el km 05+450, se verificó material granular suelto y sin adherencia, situación que estaría generando el desprendimiento de agregado en los bordes; asimismo, se aprecia material obstruyendo cunetas en el lado izquierdo.

Fotografía 6: En el km 05+450, se verificó material granular suelto y sin adherencia del bitumen, situación que estaría generando el desprendimiento de agregado en los bordes; asimismo, se aprecia que falta pintura blanca de señalización horizontal.

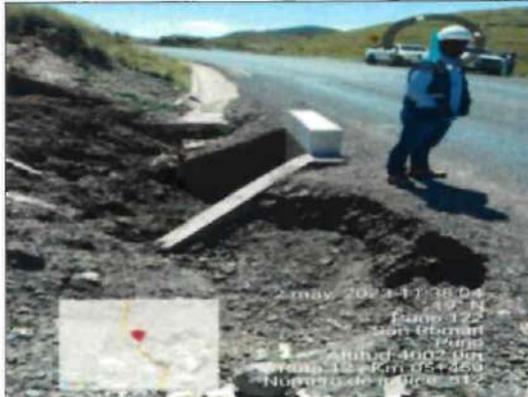
Fotografía 7: En el km 05+450, se verificó cunetas del lado derecho que se encuentran colmatadas y sin continuidad hacia el cabezal de entrada de la alcantarilla, lo que habría originado socavación y desprendimiento de terraplén.

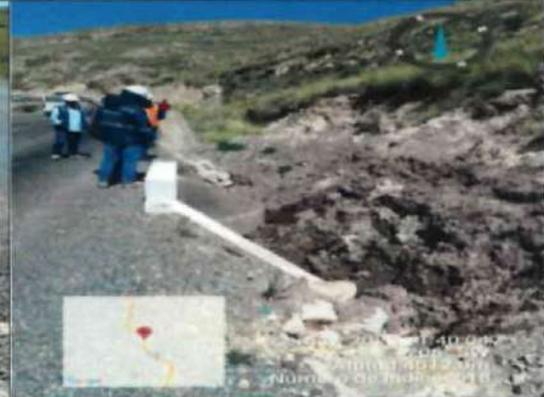
Fotografía 8: En el km 05+450, se verificó desprendimiento de material sobre cuneta del lado derecho, la misma que se encuentra colmatada conforme se puede apreciar en la imagen, también se aprecia discontinuidad hacia la alcantarilla.

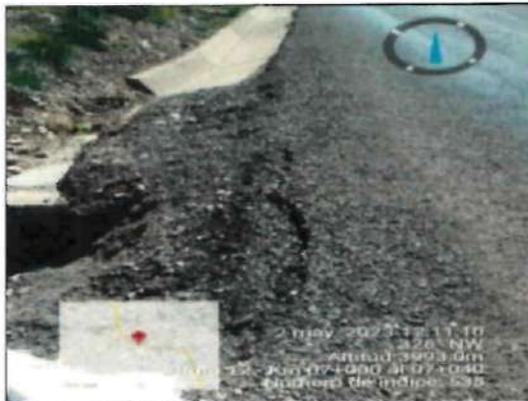
Fotografía 9: En el km 07+000 al km 07+040, se verificó desprendimientos de borde en el lado derecho de la vía.

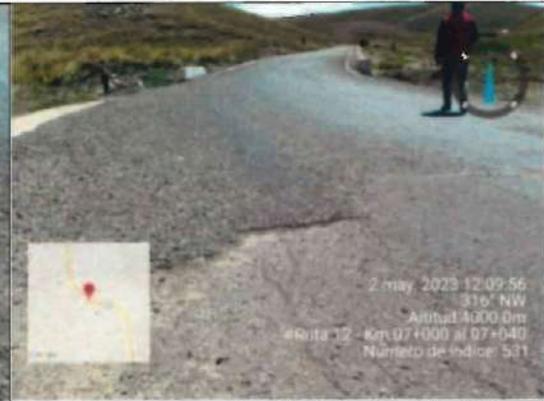
Fotografía 10: En el km 07+000 al km 07+040, se verificó presencia de peladuras, desprendimiento y desprendimiento de bordes.

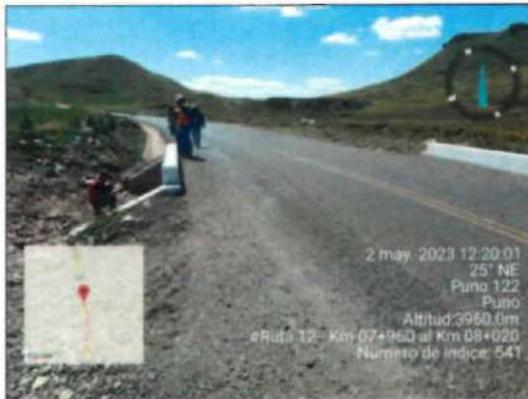
Fotografía 11: En el km 07+960 al km 08+020, se verificó cunetas sin limpieza y colmatada.

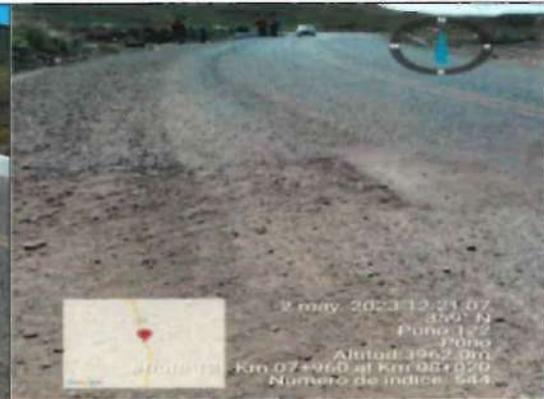
Fotografía 12: En el km 07+960 al km 08+020, se verificó peladura, ahuellamiento, desprendimiento y desprendimiento de bordes.

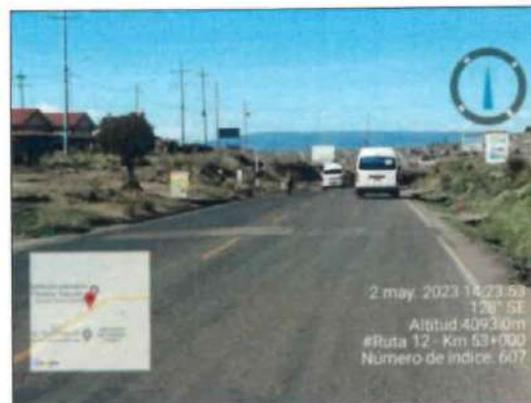
Fotografía 17: Km 53+000 se verificó presencia de una giba de concreto sin pintura de señalización.

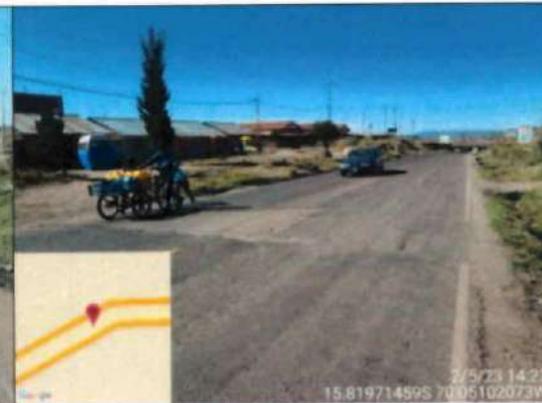
Fotografía 18: Km 53+000 se verificó presencia de una giba de concreto sin pintura de señalización.

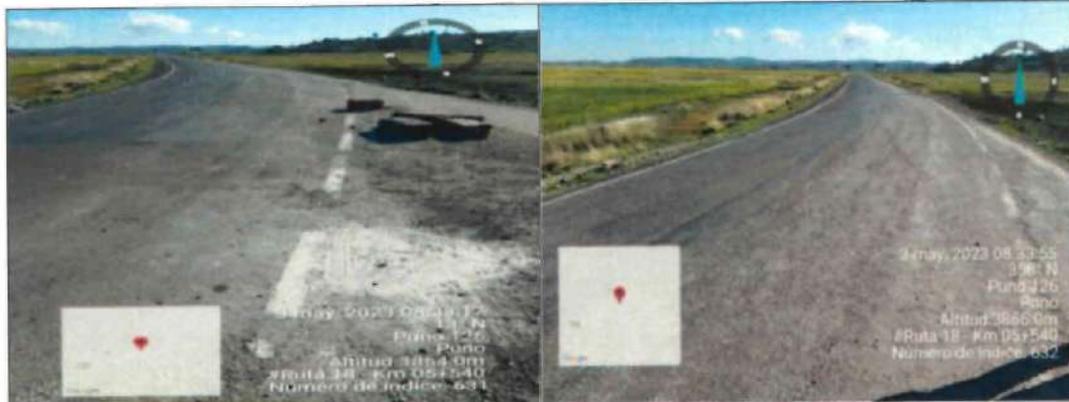
Fotografía 19: Falta de limpieza en la calzada en la progresiva 05+540 así como obstáculos que podrían generar accidentes.

Fotografía 20: Falta de limpieza en la calzada en la progresiva 05+540 que podría generar desgaste por abrasión.

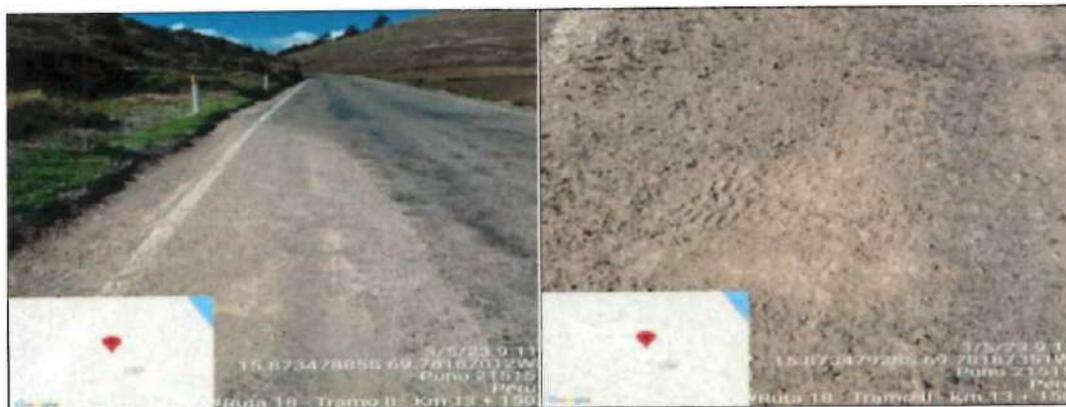
Fotografía 21: Verificación peladuras y desgaste superficial y/o desprendimientos en el lado izquierdo de la calzada a la altura del km 13+150

Fotografía 22: Verificación peladuras y desgaste superficial y/o desprendimientos en el lado izquierdo de la calzada a la altura del km 13+150.

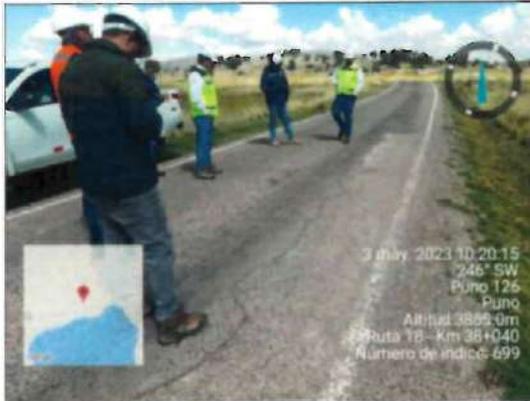
Fotografía 25: En el km 38+040, se aprecia la peladura en el lado derecho de la calzada, situación que podría afectar la vida útil del pavimento.

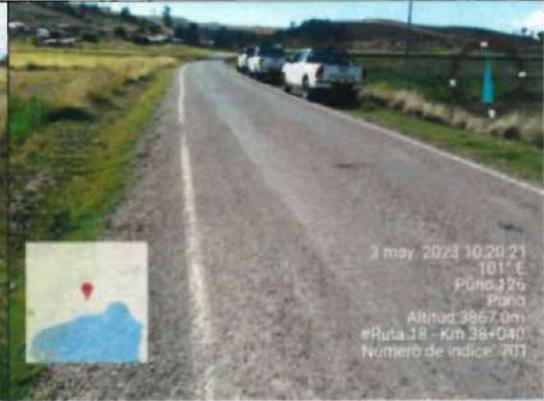
Fotografía 26: En el km 38+040, se aprecia desprendimientos en la calzada, condición que podría afectar la vida útil del pavimento.

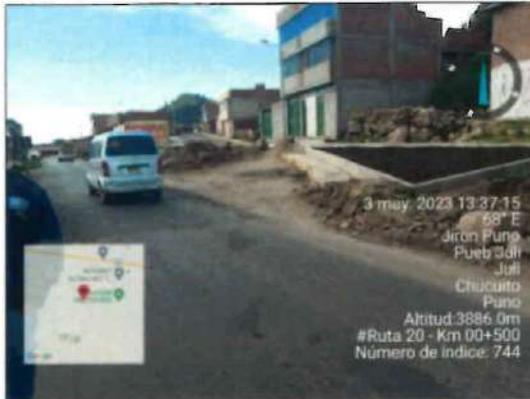
Fotografía 27: Falta de pintura de señalización y falta de limpieza en los laterales de la calzada de la Ruta 20, a la altura de la progresiva 00+500.

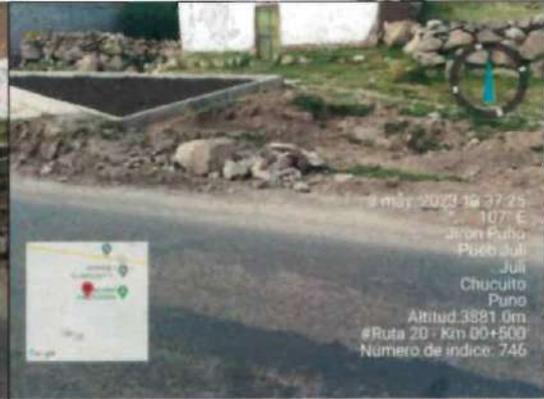
Fotografía 28: Falta de pintura de señalización y falta de limpieza en los laterales de la calzada de la Ruta 20, a la altura de la progresiva 00+500.

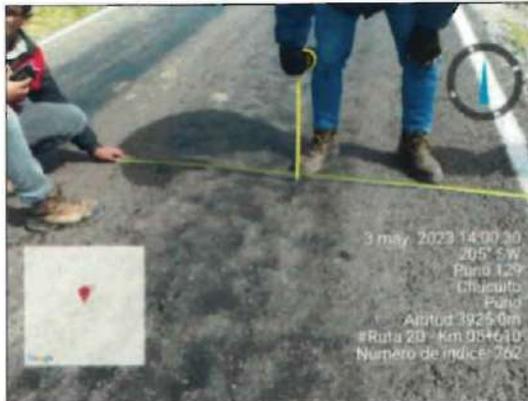
Fotografía 31: En el km 05+610, se verificó ahuellamientos en la calzada, del mismo modo se verificó falta de limpieza en los laterales y parte central de la calzada.

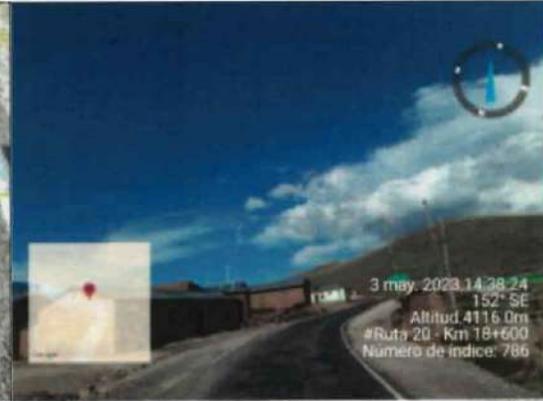
Fotografía 32: En el km 18+600, se verificó la falta de limpieza de material sobre el lado izquierdo de la calzada.

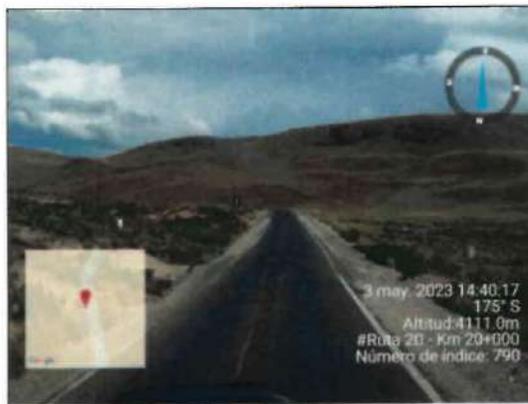
Fotografía 33: Verificación peladuras así como deformaciones y ahuellamientos en la calzada a la altura del km 20+000, asimismo se aprecia falta de limpieza en zonas laterales.

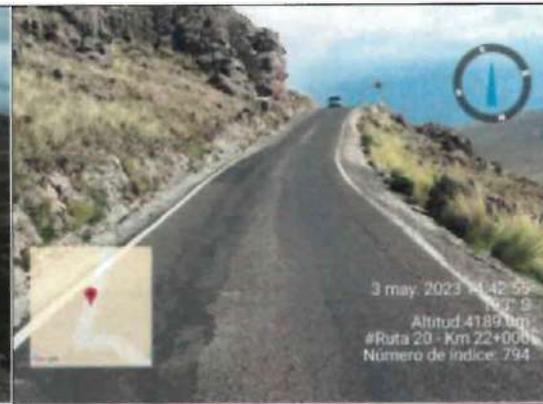
Fotografía 34: En el km 22+000, la comisión de control verificó peladuras, deformaciones y ahuellamientos en la calzada, asimismo se aprecia falta de limpieza en zonas laterales.

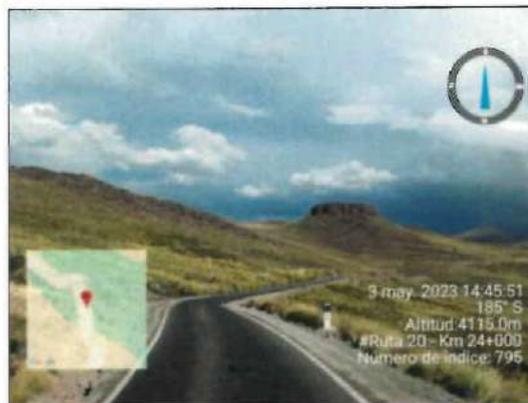
Fotografía 35: En el km 24+000, la comisión de control verificó peladuras, deformaciones y ahuellamientos en la calzada, asimismo se aprecia falta de limpieza en zonas laterales.

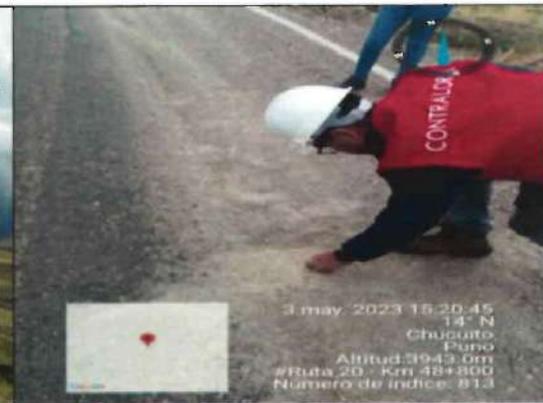
Fotografía 36: Tramo del km 47+000 al km 48+800 presenta ahuellamientos y peladuras en el lado derecho, asimismo se ha verificado exceso de material que podría generar desgaste por abrasión.

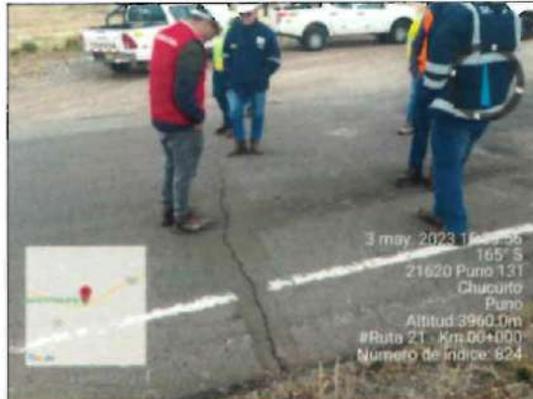
Fotografía 37: fisuras longitudinales y transversales en el km 00+000.

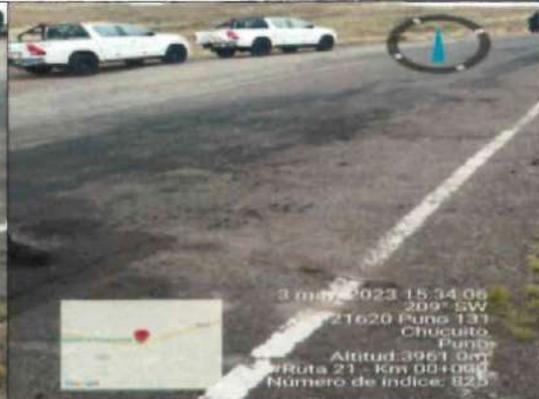
Fotografía 38: En el km 00+000, se advierte presencia de ahuellamiento y fisuras.
