**INFORME DE HITO DE CONTROL
N° 015-2023-OCI/0661-SCC**

**“MEJORAMIENTO DE LAS CARRETERAS
DE PRO REGIÓN PUNO, POR NIVELES DE SERVICIO:
PAQUETES 01 AL 04”**

**HITO DE CONTROL N° 06 – ACTIVIDADES DEL PROGRAMA
DE GESTIÓN VIAL DEL CORREDOR VIAL PRO REGIÓN
PUNO - PAQUETE 04**

**PERÍODO DE EVALUACIÓN DEL HITO DE CONTROL:
DEL 26 DE ABRIL DE 2023 AL 10 DE MAYO DE 2023**

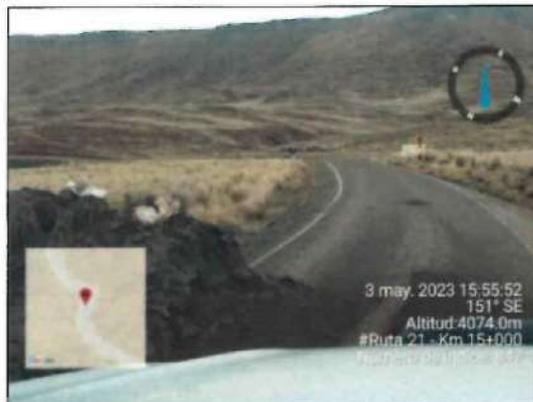
Fotografía 39: En el km 15+000 se advierte material que obstruye el libre tránsito, asimismo se visualiza y ahuellamientos.

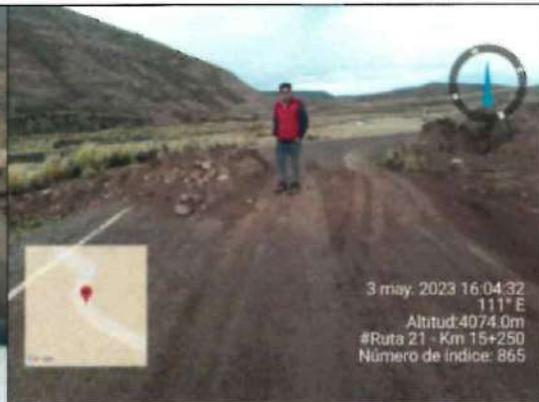
Fotografía 40: En el km 15+250, se visualiza el material de desmonte que obstruye el normal tránsito.

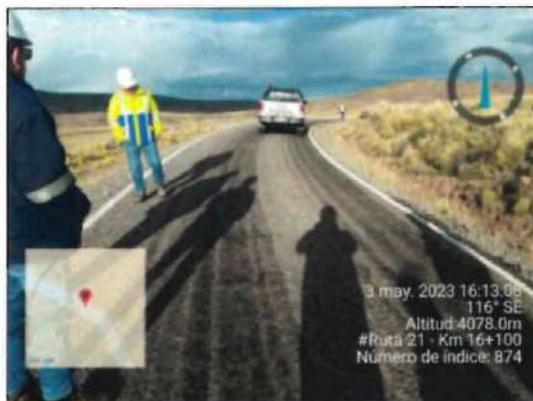
Fotografía 41: En el km 16+100, se advierte ahuellamiento en la calzada.

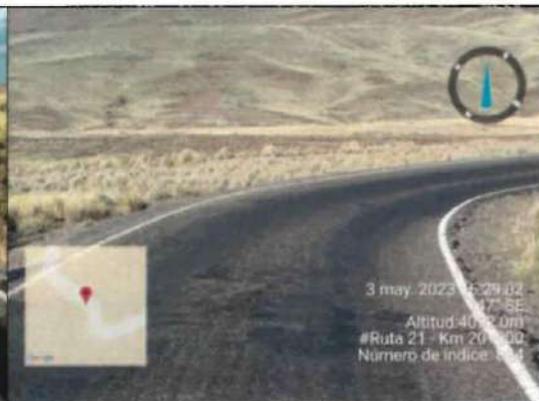
Fotografía 42: En el km 20+000, se advierte ahuellamiento en la calzada.

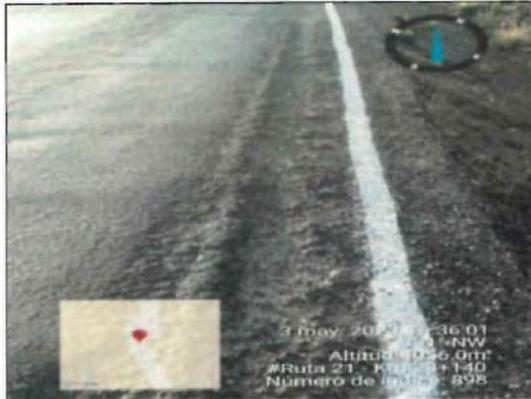
Fotografía 43: Verificación de ahuellamientos en el lado derecho de la calzada a la altura del km 23+140.

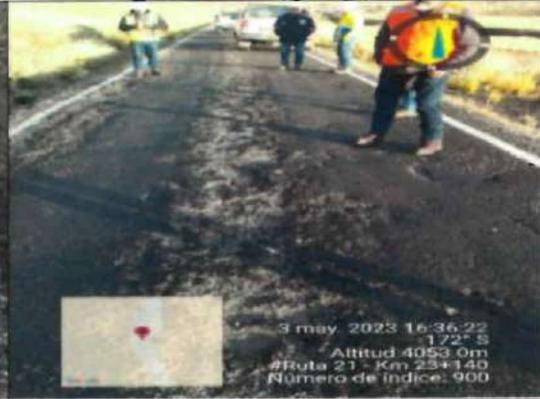
Fotografía 44: Verificación ahuellamientos en el lado derecho de la calzada a la altura del km 23+140.

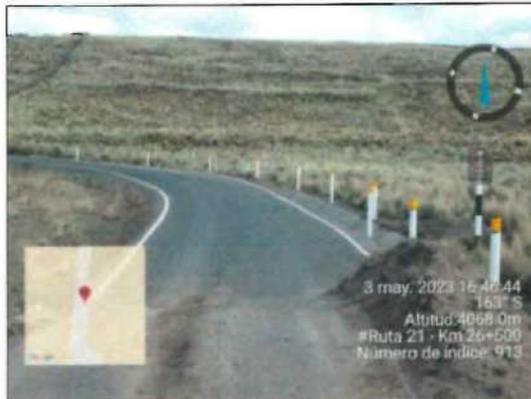
Fotografía 45: En el km 26+500, se verificó material de desmonte sobre la calzada, requiere limpieza.

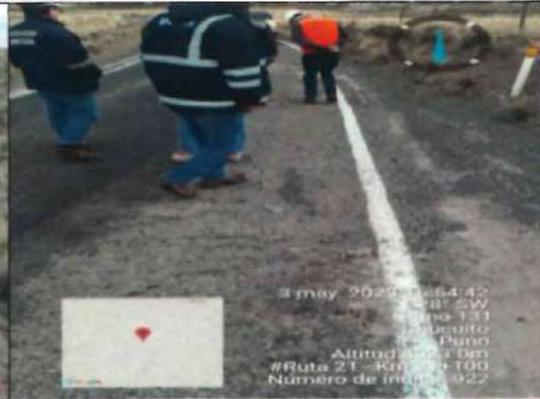
Fotografía 46: En el km 31+100, se ha verificado falta de limpieza general de la plataforma, requiere limpieza.

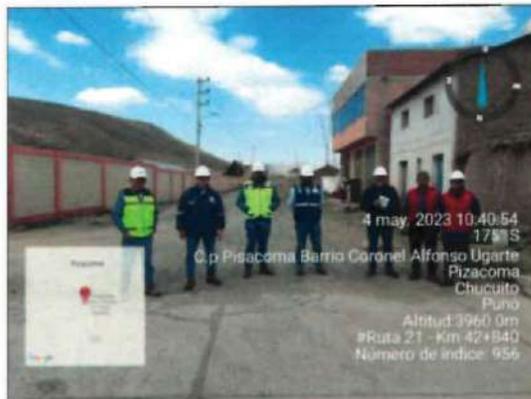
Fotografía 47: Falta de limpieza de la calzada, se advierte material granular contaminado con material fino y polvo en el km 42+840.

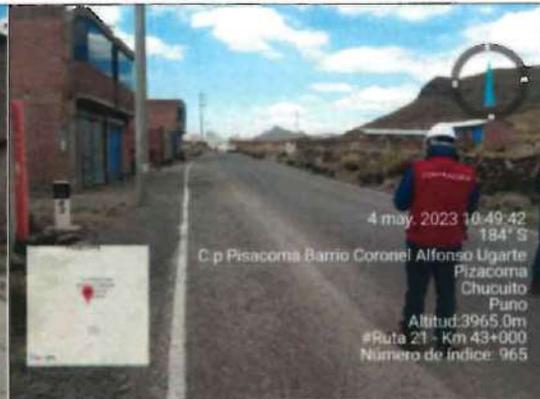
Fotografía 48: En el km 43+000, se verifica la falta de limpieza de material granular sobre la calzada, que podría originar desgaste por abrasión.

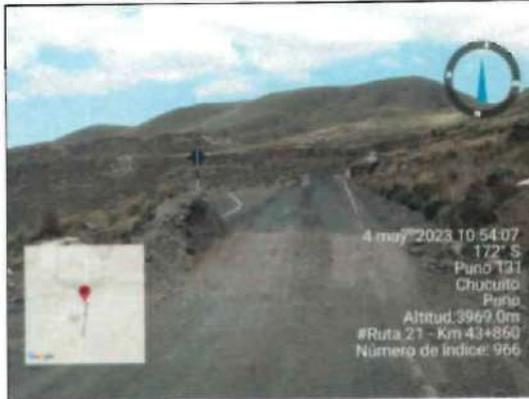
Fotografía 49: En el km 43+860, se advierte la existencia de material de desmonte sobre la calzada.

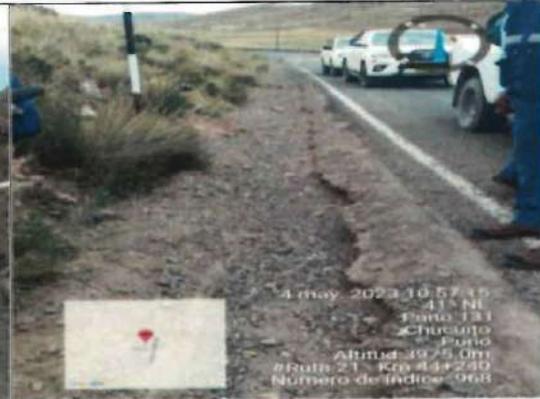
Fotografía 50: Se advierte falta de limpieza de cuneta en terreno natural, asimismo se aprecia desprendimiento de borde en el km 44+240

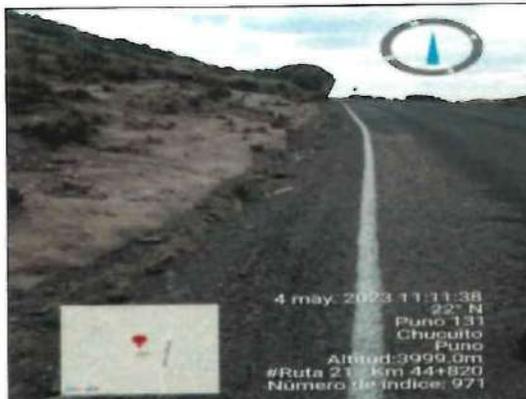
Fotografía 51: En el km 44+820, la comisión advierte la falta de limpieza de cunetas laterales, las cuales se encuentran colmatadas.

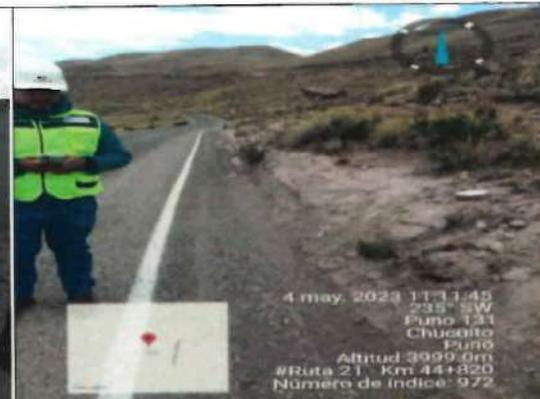
Fotografía 52: En el km 44+820, la comisión advierte la falta de limpieza de cunetas laterales, las cuales se encuentran colmatadas.

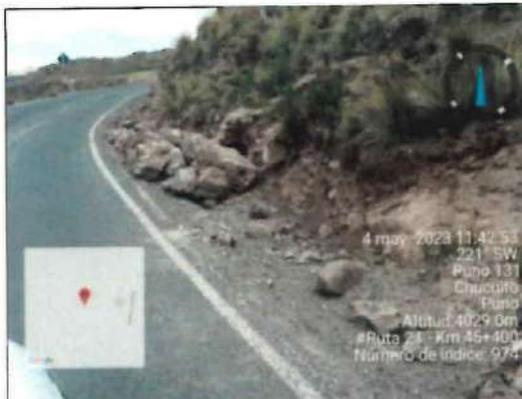
Fotografía 53: En el km 45+400, se advierte caída de material rocoso que viene obstruyendo la cuneta del lado derecho, se requiere limpieza y perfilado.

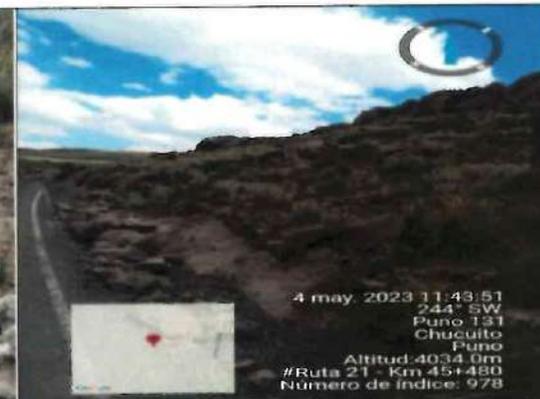
Fotografía 54: En el km 45+480, se advierte caída de material rocoso que viene obstruyendo la cuneta del lado derecho, se requiere limpieza y perfilado.

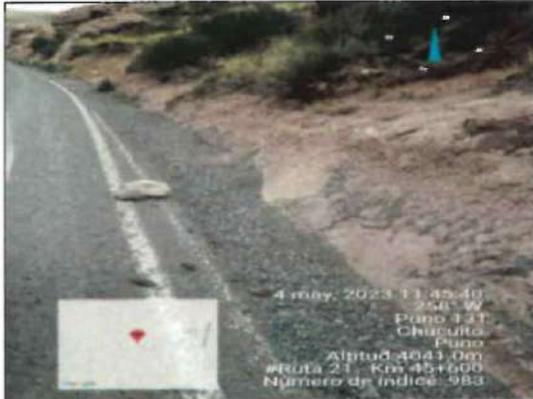
Fotografía 55: En el km 45+600, la comisión de control verificó falta de limpieza de material granular sobre la calzada y cuneta lateral.

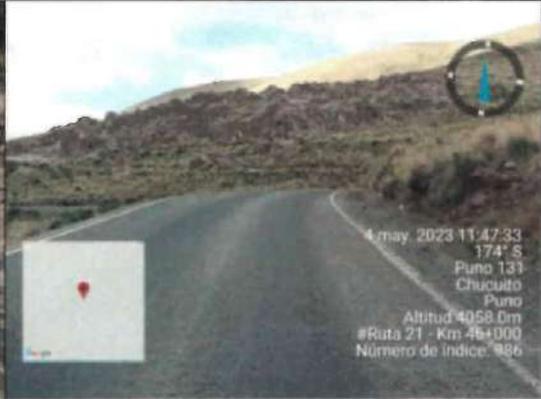
Fotografía 56: En el km 46+000, la comisión de control verificó falta de limpieza de material granular sobre la calzada y cuneta lateral.

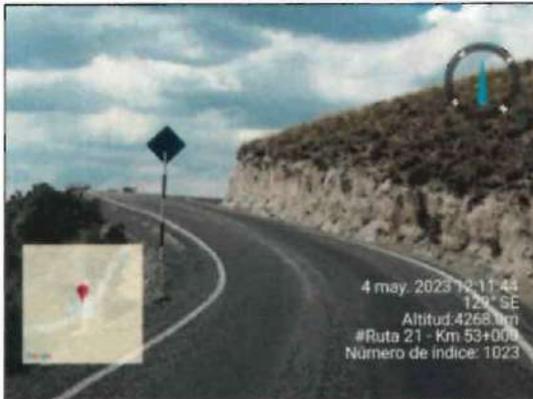
Fotografía 57: En el km 53+000, la comisión de control verificó deformaciones y ahuellamientos en la calzada, asimismo se aprecia falta de limpieza de material granular sobre la calzada y cuneta lateral.

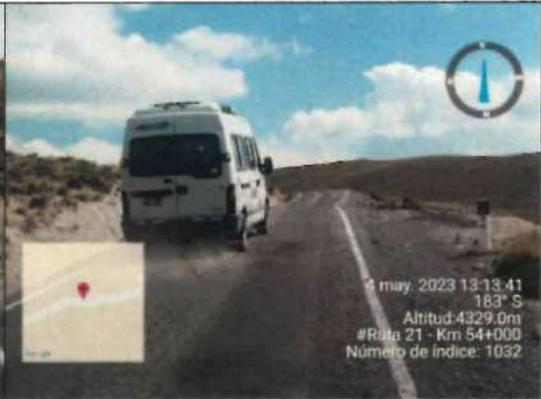
Fotografía 58: En el km 54+000, la comisión verificó la falta de limpieza de material granular sobre la calzada, lo que podría generar desgaste por abrasión, conforme se aprecia en la imagen.

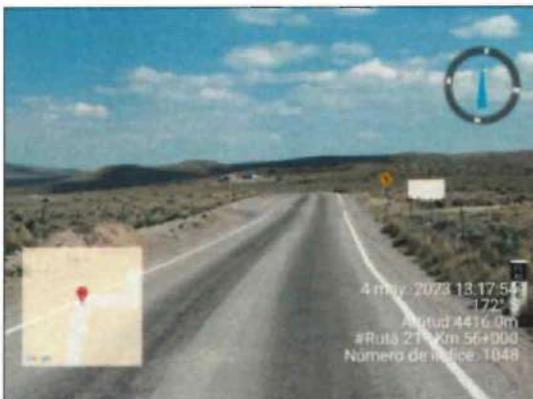
Fotografía 59: En el km 56+000, la comisión de control advierte ahuellamiento y deformaciones, así como la presencia de material granular contaminado sobre la calzada, situación que podría generar desgaste por abrasión.

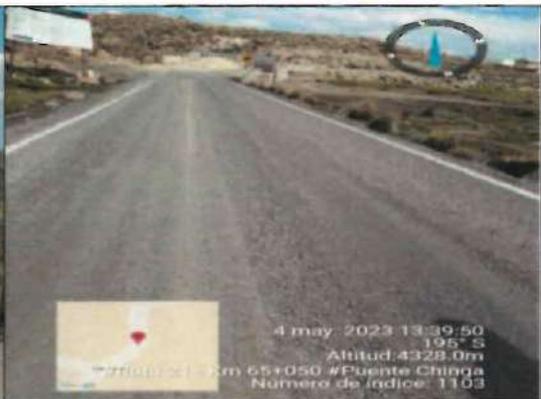
Fotografía 60: En el km 65+050, la comisión de control advierte ahuellamiento y deformaciones, así como la presencia de material granular contaminado sobre la calzada, situación que podría generar desgaste por abrasión.

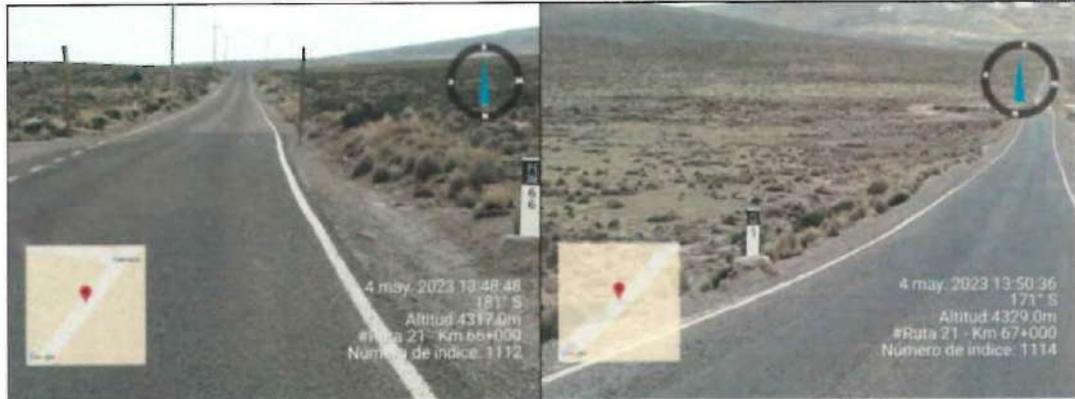
Fotografía 61: En el km 66+000, la comisión de control advierte falta de limpieza en cuneta lateral, así como acumulación de material granular sobre la calzada que podría generar desgaste por abrasión.

Fotografía 62: En el km 67+000, la comisión de control advierte presencia de material granular contaminado sobre la calzada, situación que podría generar desgaste por abrasión.

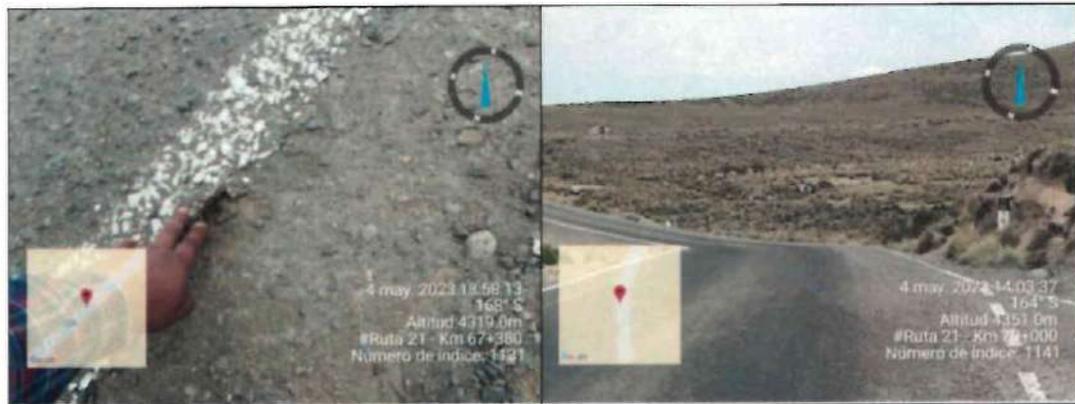
Fotografía 63: En el km 67+380, la comisión de control verificó peladuras y desprendimiento, así como la falta de limpieza de material granular.

Fotografía 64: En el km 70+000, la comisión de control advierte falta de limpieza de la calzada y cunetas por presencia de material granular.

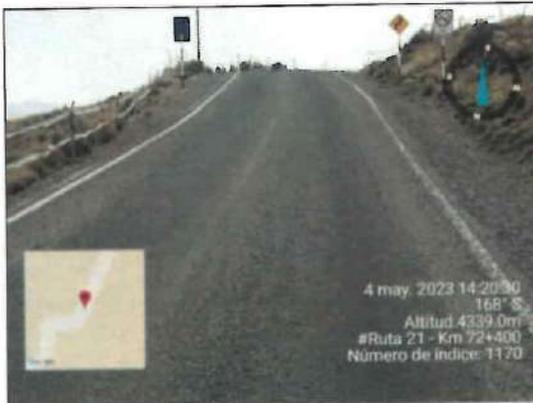
Fotografía 67: En el km 72+400, la comisión de control verificó deformaciones y ahuellamientos en la zona derecha calzada, falta limpieza de material granular contaminado.

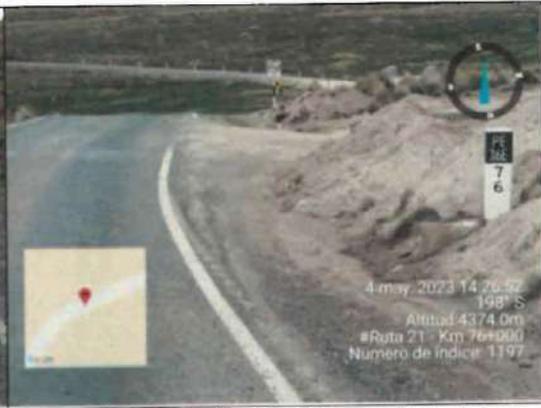
Fotografía 68: En el km 76+000, se advierte falta de limpieza de cuneta lateral, asimismo se ha verificado exceso de material en la calzada.

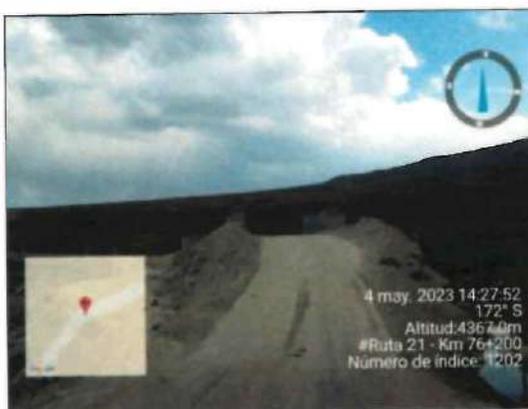
Fotografía 69: Se verificó presencia de material granular y polvo en ambos extremos de ingreso al puente, requiere limpieza.

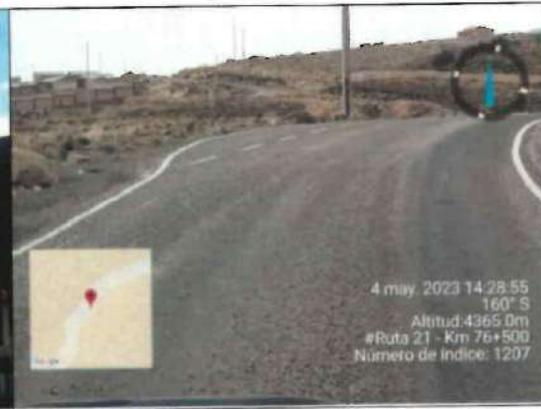
Fotografía 70: En el km 76+500, se advierte presencia de ahuellamientos en el lado derecho, asimismo se ha verificado exceso de material.

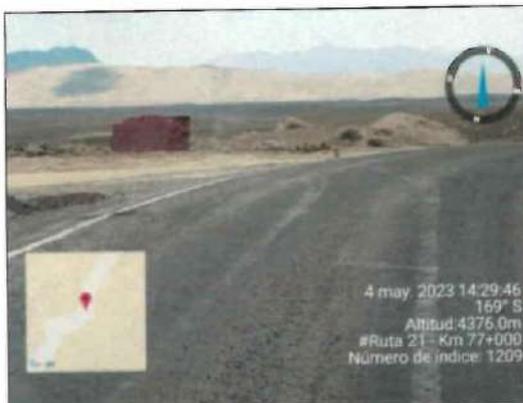
Fotografía 71: En el km 77+000, se advierte cruce de vías y ahuellamiento en la calzada, asimismo se ha verificado exceso de material que podría generar desgaste por abrasión.

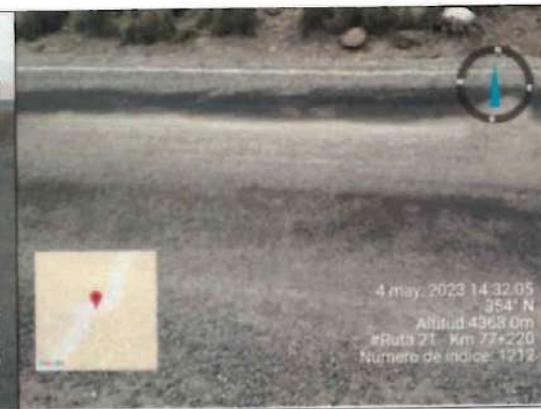
Fotografía 72: En el km 77+220, se advierte ahuellamientos en el lado derecho e izquierdo de la calzada, asimismo se ha verificado exceso de material que podría generar desgaste por abrasión.

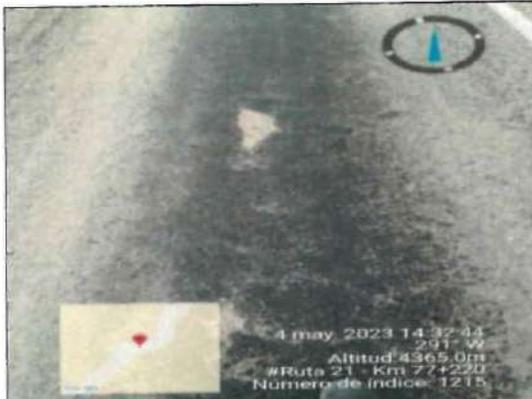
Fotografía 73: En el km 77+220, se advierte ahuellamientos y peladuras en la parte central de la calzada, asimismo se ha verificado exceso de material que podría generar desgaste por abrasión.

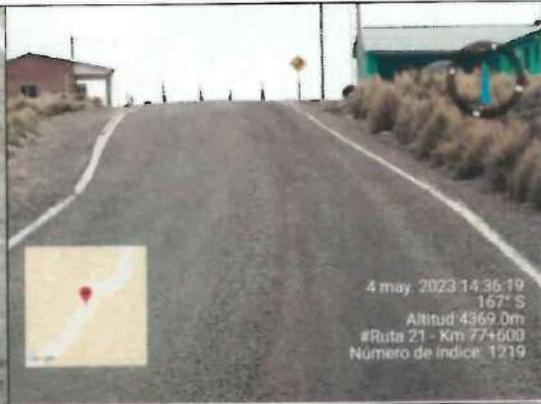
Fotografía 74: En el km 77+600, se advierte ahuellamientos en el lado central de la calzada, asimismo se ha verificado exceso de material que podría generar desgaste por abrasión.

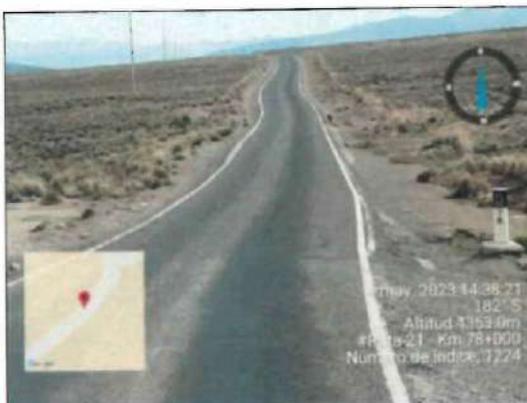
Fotografía 75: En el km 78+000, se advierte ahuellamiento y presencia de material granular suelto contaminado con material fino y polvo sobre la calzada, la cual requiere limpieza.

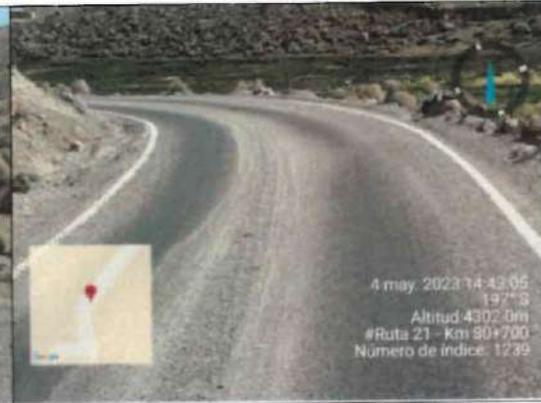
Fotografía 76: En el km 80+700, se advierte ahuellamiento en el lado izquierdo y presencia de material granular suelto contaminado con material fino y polvo sobre la calzada que requiere limpieza.

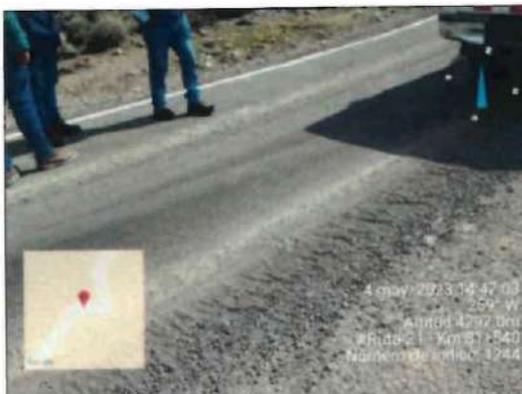
Fotografía 77: Se advierte ahuellamiento en el lado derecho de la calzada en el km 81+540, asimismo se verifica en el lado izquierdo acumulación de material granular contaminado con finos y polvo el cual requiere limpieza.

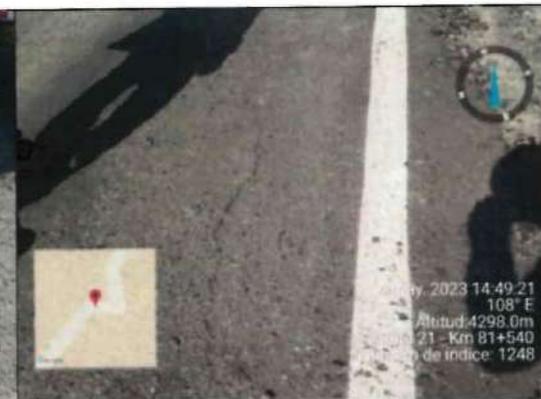
Fotografía 78: Se advierte fisuras en lado derecho de la calzada en el km 81+540, asimismo se verifica acumulación de material granular contaminado con finos y polvo el cual requiere limpieza.

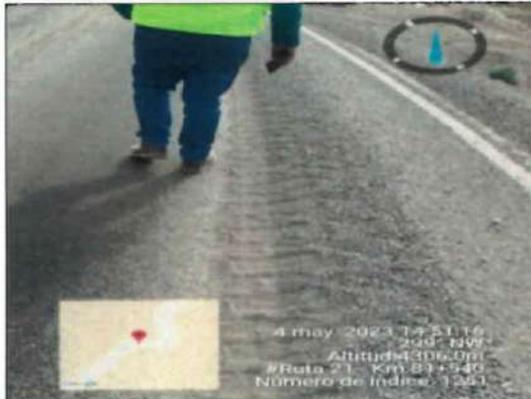
Fotografía 79: Se advierte ahuellamiento en calzada en el km 81+540, asimismo se advierte acumulación de material granular contaminado con finos y polvo el cual requiere limpieza.

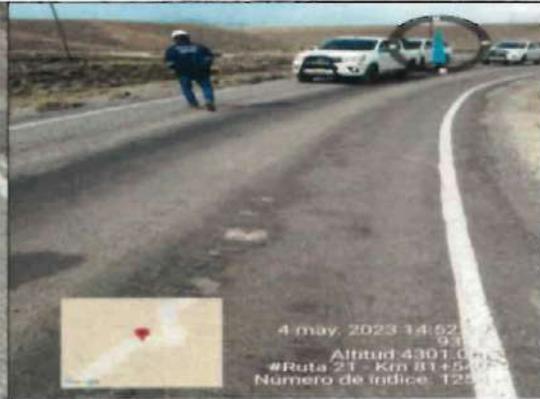
Fotografía 80: Se advierte peladuras y ahuellamiento en calzada en el km 81+540, asimismo se advierte falta de limpieza de material granular contaminado con finos y polvo.

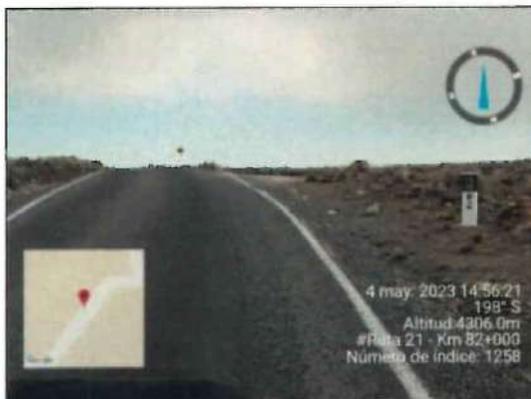
Fotografía 81: En el km 82+000, se advierte ahuellamiento y presencia de material granular suelto contaminado con material fino y polvo sobre la calzada que requiere limpieza.

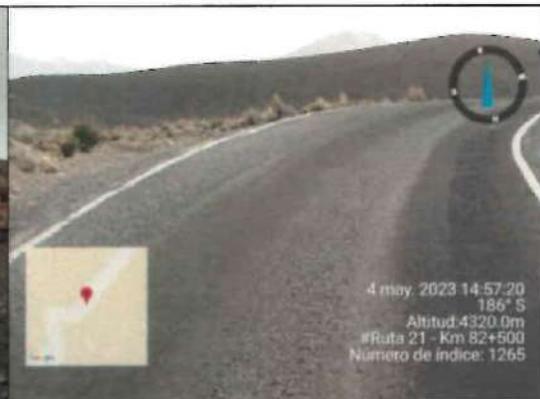
Fotografía 82: En el km 82+500, se advierte ahuellamiento y presencia de material granular suelto contaminado con material fino y polvo sobre la calzada que requiere limpieza.

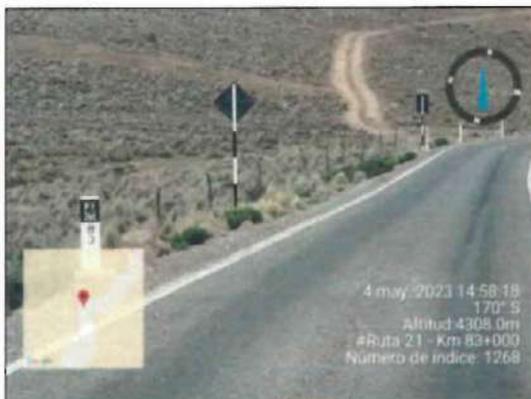
Fotografía 83: En el km 83+000, se advierte ahuellamiento y presencia de material granular suelto contaminado con material fino y polvo sobre la calzada que requiere limpieza.

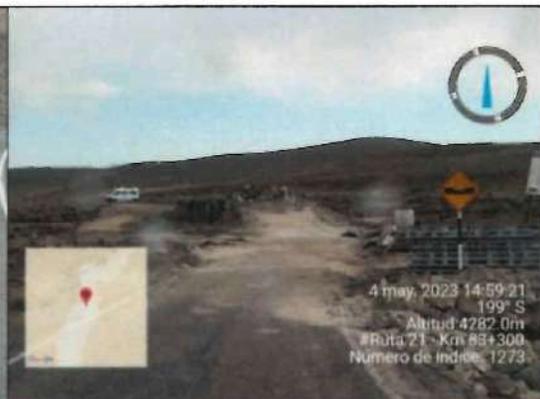
Fotografía 84: En el km 83+300, se aprecia exceso de material granular suelto con material fino y polvo en todo el ancho de la calzada, requiere limpieza.

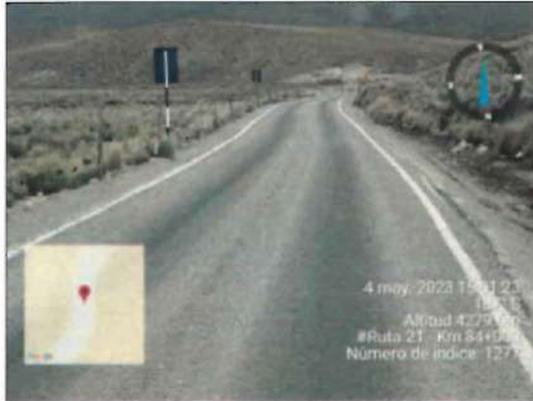
Fotografía 85: En el km 84+000, se advierte presencia de material granular suelto contaminado con material fino y polvo sobre la calzada que requiere limpieza.

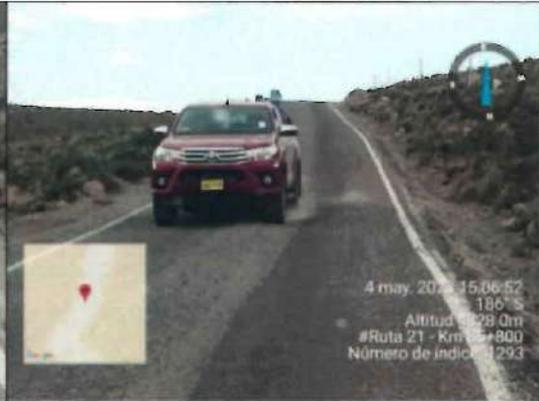
Fotografía 86: En el km 85+800, se advierte presencia de material granular suelto contaminado con material fino y polvo sobre la calzada que requiere limpieza, véase en el paso de la camioneta.

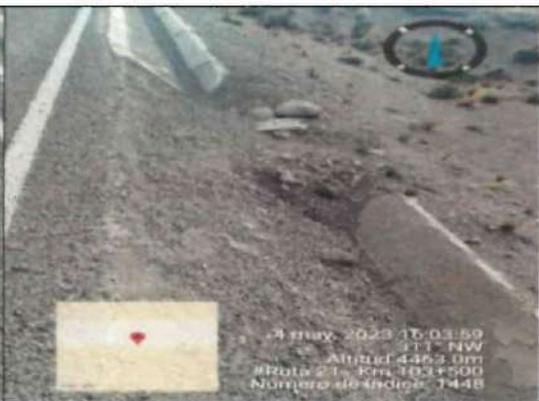
Fotografía 90: Falta de limpieza y de continuidad en cuneta lateral derecha, asimismo, se advierte presencia de material granular suelto contaminado con material fino y polvo sobre la calzada que requiere limpieza en el km 103+500.

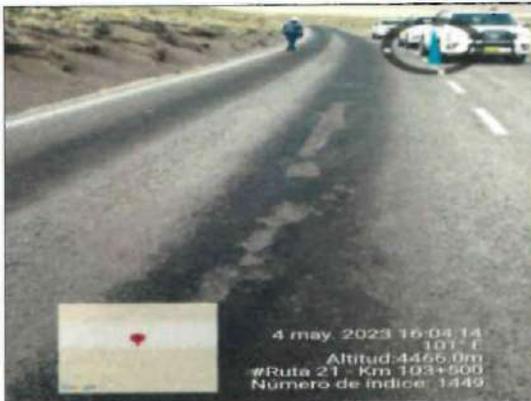
Fotografía 91: En el km 103+500, se verificó peladuras en calzada, se advierte presencia de material granular suelto contaminado con material fino y polvo sobre la calzada que requiere limpieza.

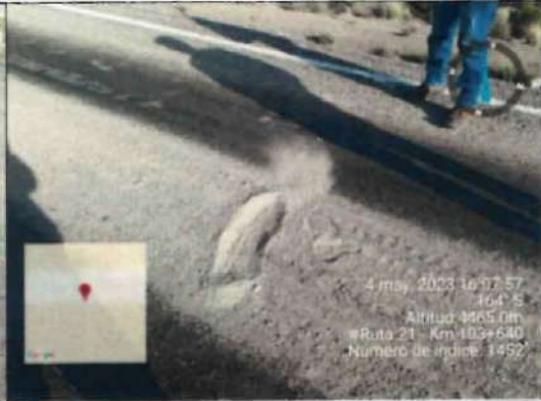
Fotografía 92: En el km 103+640, se verificó ahuellamientos en calzada, se advierte presencia de material granular suelto contaminado con material fino y polvo sobre la calzada que requiere limpieza.

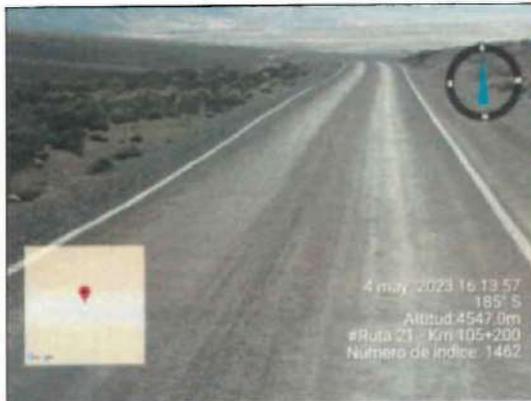
Fotografía 93: En el km 105+200, se verificó ahuellamientos en calzada, se advierte presencia de material granular suelto contaminado con material fino y polvo sobre la calzada que requiere limpieza.

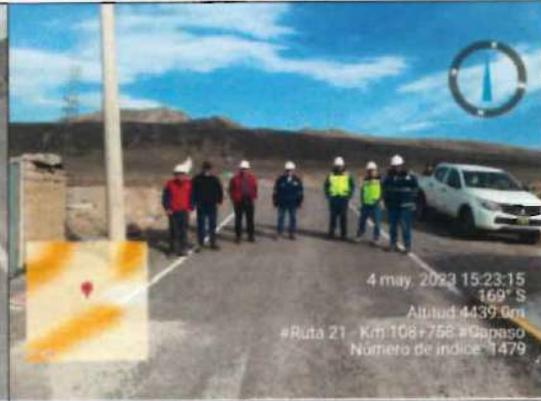
Fotografía 94: Final de la Ruta 21 en el km 108+758, se verifica acumulación de material granular contaminado con polvo y finos sobre la superficie de rodadura.

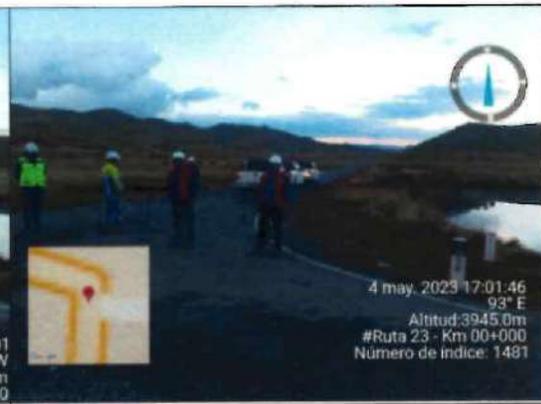
Fotografía 96: Se visualiza desgaste superficial de la superficie de rodadura, así como pérdida de ligante en el km 00+000.

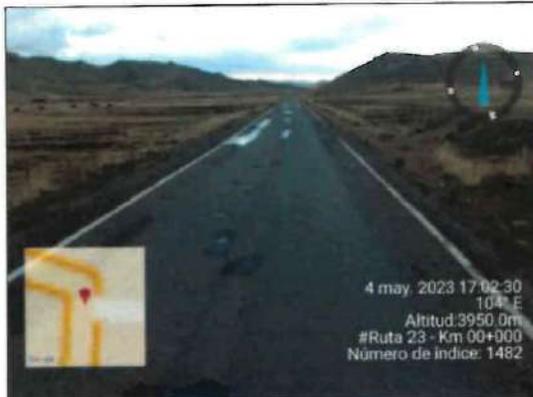
Fotografía 97: En el km 01+000, la comisión advierte ahuellamientos y hundimiento en el lado izquierdo de la calzada, motivo por el cual se visualiza acumulación de agua de lluvia.

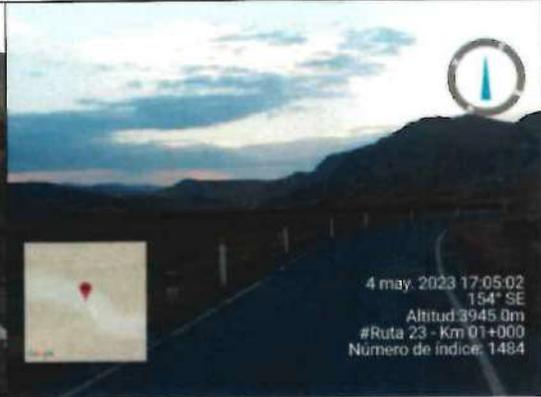
Fotografía 98: En el km 01+000, la comisión de control verificó que la calzada presenta zonas con hundimientos y ahuellamientos lo que genera acumulación de agua.

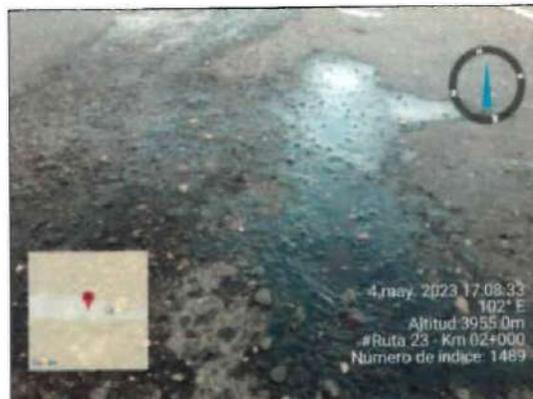
Fotografía 99: Acumulación de agua de lluvia producto de ahuellamiento y hundimientos ubicados en el km 02+000.

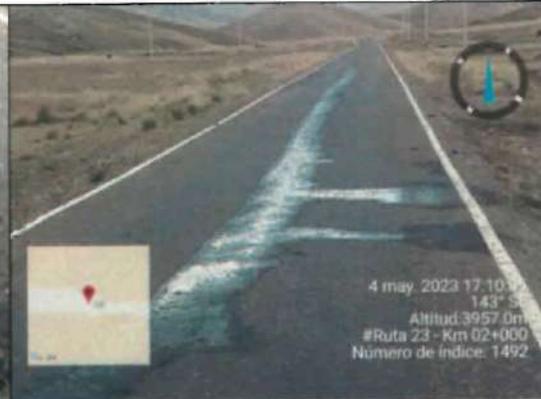
Fotografía 100: Acumulación de agua de lluvia en la parte central de la calzada, producto del ahuellamiento ubicado en el km 02+000.

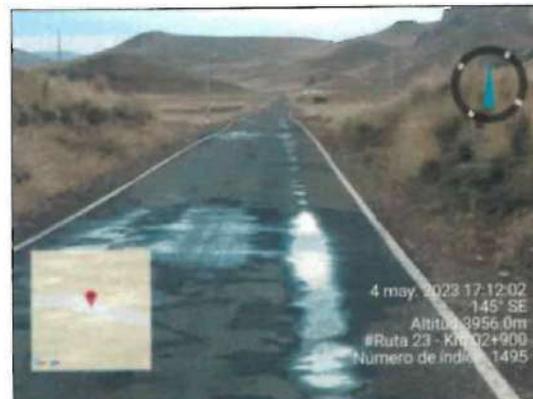
Fotografía 101: En el km 02+900, la comisión de control verificó ahuellamientos y hundimiento en el lado izquierdo y derecho de la calzada, motivo por el cual se visualiza acumulación de agua de lluvia.

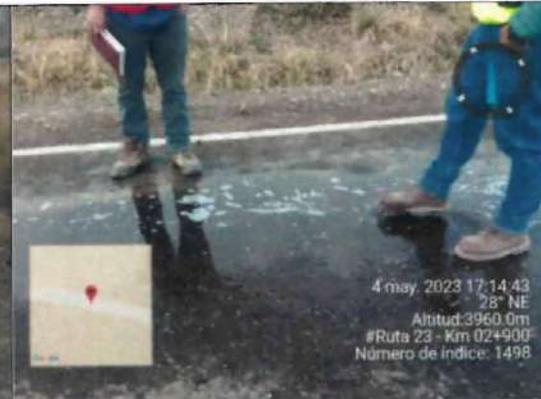
Fotografía 102: En el km 02+900, se advierte ahuellamientos y hundimiento en el lado derecho de la calzada, motivo por el cual se visualiza acumulación de agua de lluvia.

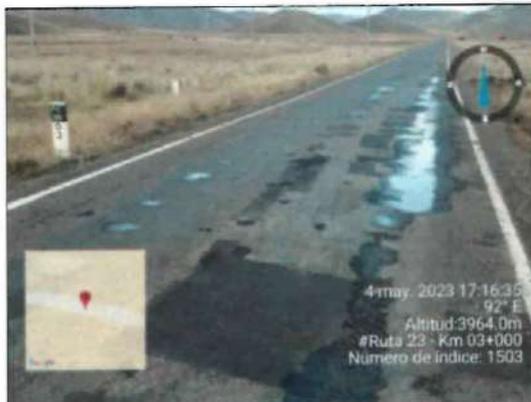
Fotografía 103: En el km 03+000, la comisión de control verificó ahuellamientos y hundimiento en el lado derecho de la calzada, motivo por el cual se visualiza acumulación de agua de lluvia.

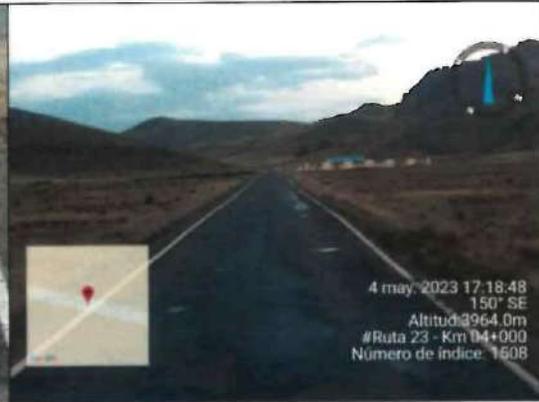
Fotografía 104: En el km 04+000, se aprecian zonas con hundimiento en ambos lados de la calzada, motivo por el cual se visualiza acumulación de agua de lluvia.

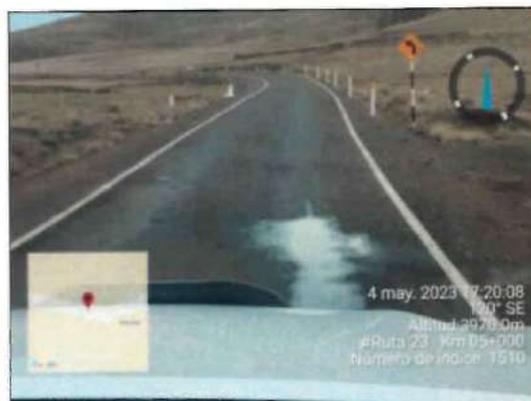
Fotografía 105: En el km 05+000, la comisión de control verificó deformaciones en el lado central de la calzada, motivo por el cual se visualiza acumulación de agua de lluvia.

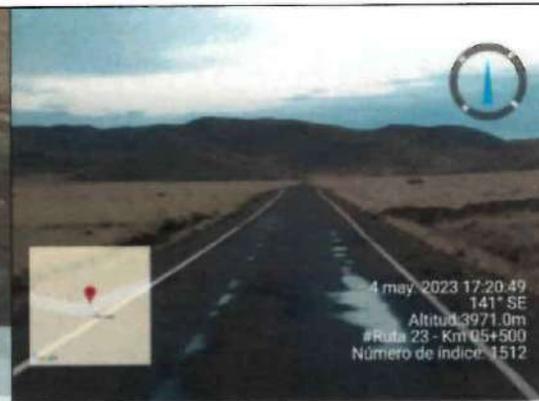
Fotografía 106: En el km 05+500, la comisión de control verificó ahuellamientos en el lado derecho de la calzada, motivo por el cual se visualiza acumulación de agua de lluvia.

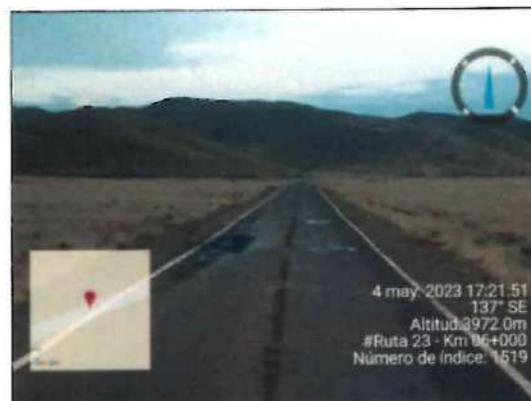
Fotografía 107: En el km 06+040, la comisión de control verificó deformaciones y ahuellamientos en la calzada en el lado izquierdo motivo por el cual se visualiza acumulación de agua de lluvia.

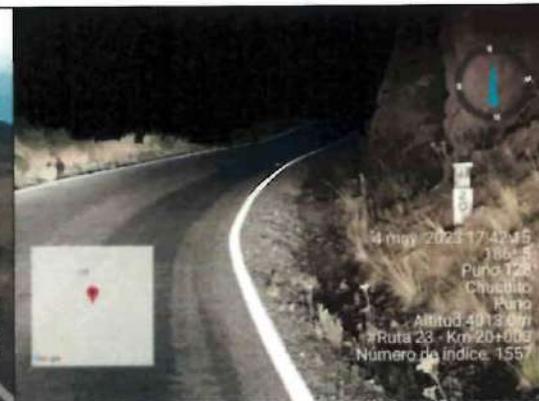
Fotografía 108: En el km 20+000 se verificó falta de limpieza de cuneta de lado derecho, así como el desbroce de maleza y vegetación.

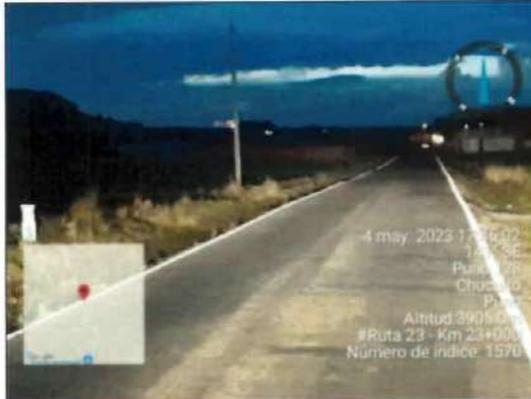
Fotografía 109: En el km 23+000, la comisión de control advierte presencia de ahuellamiento y deformación en la superficie de la calzada, conforme se aprecia en la imagen.

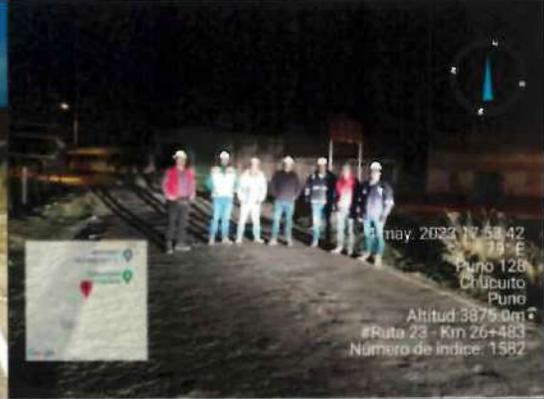
Fotografía 110: En el km 26+483, la comisión de control advierte presencia de ahuellamiento y deformación en la superficie de la calzada, conforme se aprecia en la imagen.

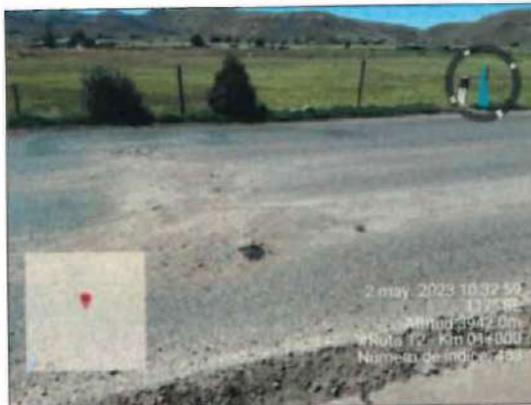
Fotografía 111: Material granular colocado por la población a modo de reductor de velocidad podría generar riesgo de accidentes entre el km 00+980 y el km 01+000 respectivamente, asimismo, estaría generando desgaste superficial producto de la abrasión del material externo sobre la superficie.

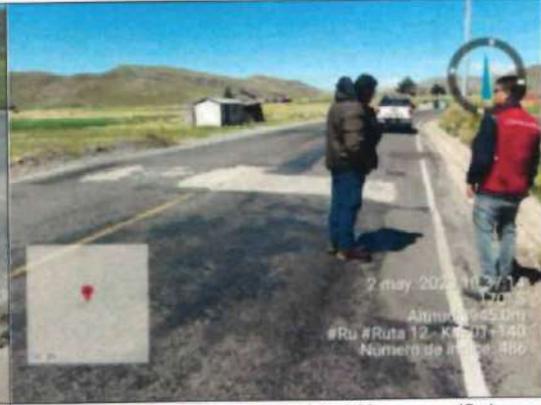
Fotografía 112: En el km 01+140, se verificó un reductor de velocidad de concreto que corresponde a la infraestructura vial anterior, quedando semienterrado por la capa de tratamiento superficial y sin pintura de señalización, situación que podría generar riesgo de accidentes.

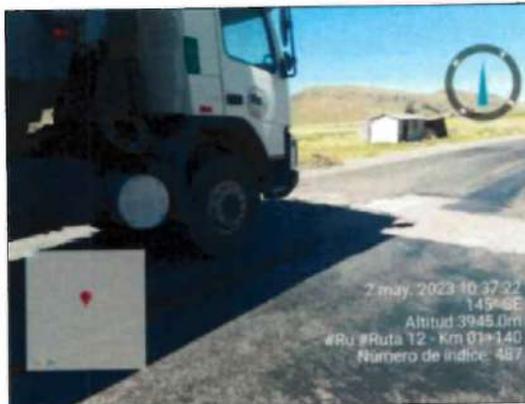
Fotografía 113: En el km 01+140, se verificó un reductor de velocidad de concreto, el cual se encuentra semienterrado por la capa de tratamiento superficial y sin pintura de señalización.

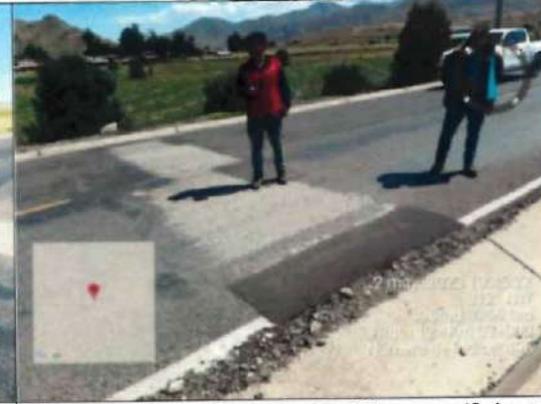
Fotografía 114: En el km 03+000, se verificó un reductor de velocidad de concreto, el cual se encuentra semienterrado por la capa de tratamiento superficial y sin pintura de señalización.

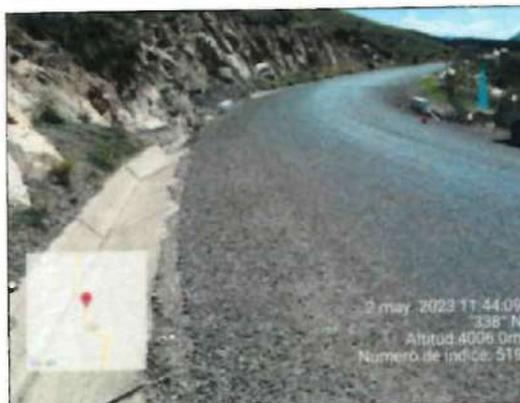
Fotografía 115: En el 05+580, se verificó cunetas del lado derecho sin continuidad hacia el cabezal de alcantarilla en una longitud de 6.00m aproximados, la misma que se encuentra en terreno natural.

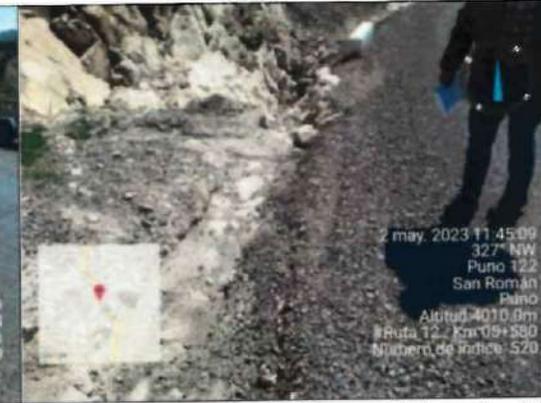
Fotografía 116: En el 05+580, se verificó cunetas del lado derecho sin continuidad hacia el cabezal de alcantarilla en una longitud de 6.00m aproximados, la misma que se encuentra en terreno natural.

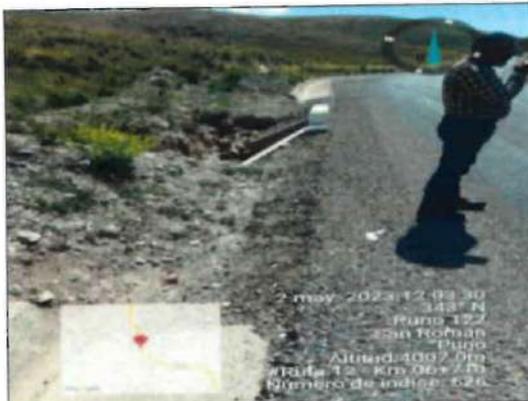
Fotografía 117: En el km 06+710, se verificó cunetas del lado derecho sin continuidad hacia el cabezal de alcantarilla en una longitud de 6.00m aproximados, la misma que se encuentra en terreno natural y colmatada, lo que estaría originado socavación de plataforma.

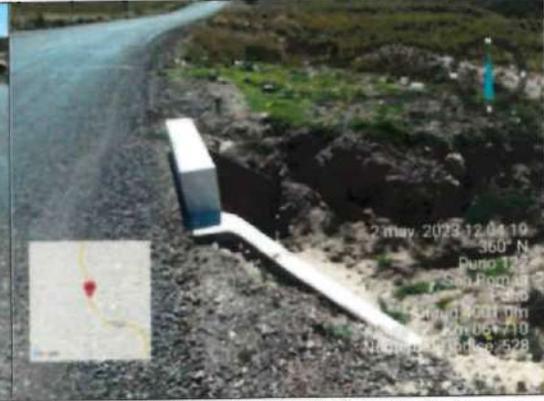
Fotografía 118: En el km 06+710, se verificó que en el lado izquierdo falta la conformación de cunetas y que puedan drenar el agua pluvial hacia la zona del cabezal de salida de la alcantarilla, del mismo modo, se verifica que actualmente se encuentra con material sedimentado.

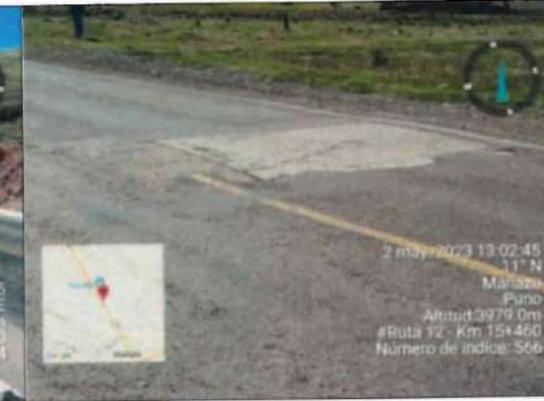
Fotografía 122: En el km 15+460 se verificó peladuras en zona de giba existente, asimismo ésta queda por encima del nivel de rasante y sin pintura.

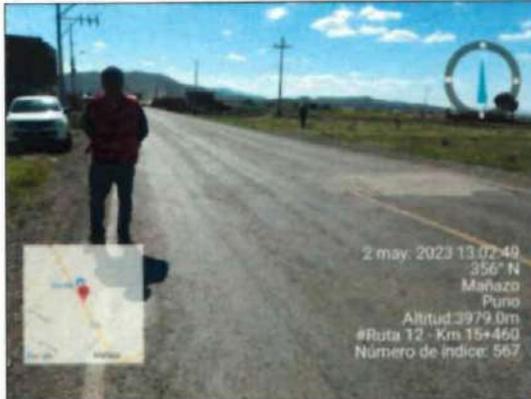
Fotografía 123: En el km 15+460 se verificó peladuras en zona de giba existente, asimismo ésta queda por encima del nivel de rasante y sin pintura.

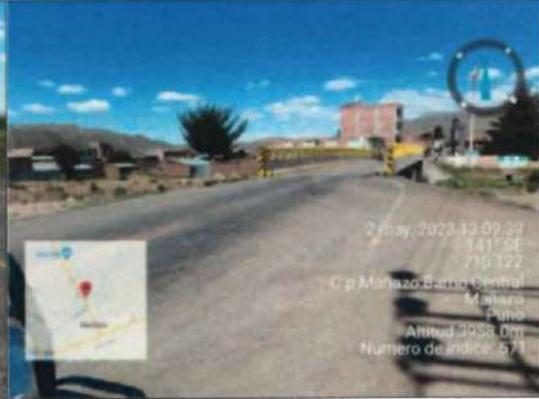
Fotografía 124: En el km 15+500 se verificó falta de señal de reducción de carril en ingreso al puente, condición que podría generar riesgo de accidentes.

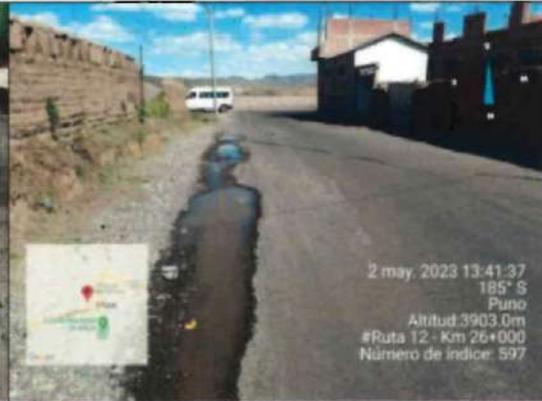
Fotografía 130: En el km 26+000, se verificó el hundimiento de la superficie de rodadura y zonas con agua estancada, asimismo se verificó la ausencia de sistema de drenaje de aguas pluviales.

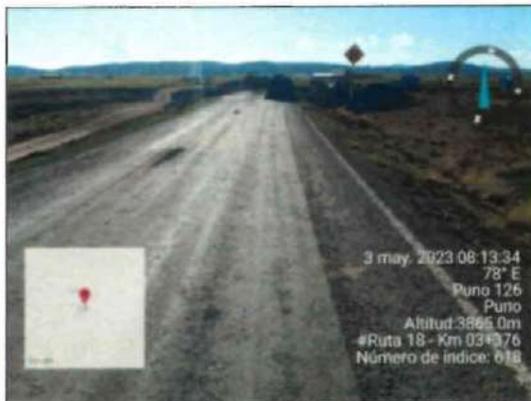
Fotografía 131: Desgaste superficial y/o desprendimientos, aparentemente producto del paso de maquinaria pesada en la ejecución de un puente modular en el km 03+376.

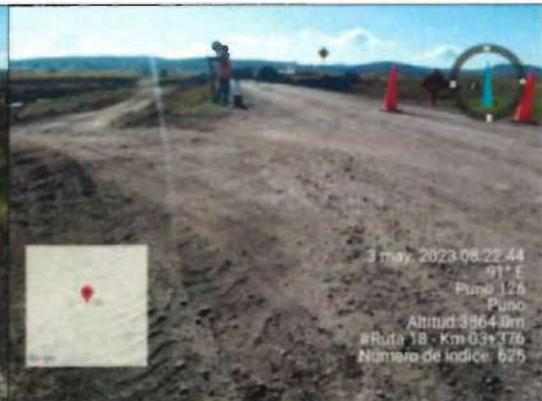
Fotografía 132: Desgaste superficial y/o desprendimientos, aparentemente producto del paso de maquinaria pesada en la ejecución de un puente modular en el km 03+376.

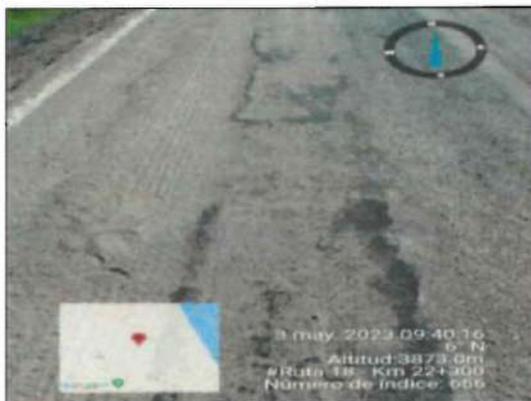
Fotografía 133: Parche y nivelación superficial a la altura de la progresiva 22+300, se verificó desniveles y hundimientos en la calzada.

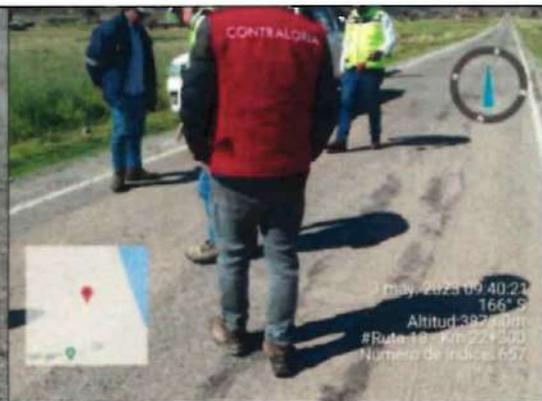
Fotografía 134: Trabajos de conservación a nivel de parche y nivelación superficial, progresiva 22+300, se verificó desniveles y hundimientos en la calzada.

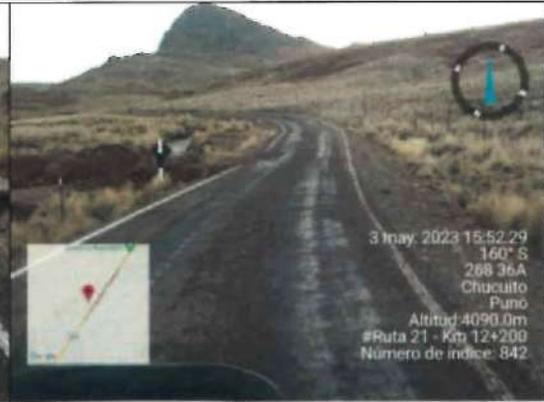
Fotografía 142: Se advierte encalaminado transversal y longitudinal leve ubicado en el Tramo 1 a la altura del km 12+200.

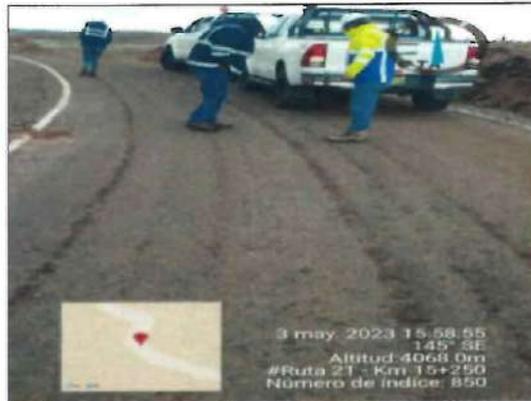
Fotografía 143: Se advierte encalaminado longitudinal ubicado en el km 15+250, asimismo se aprecia en la imagen los surcos que se han generado en la vía.

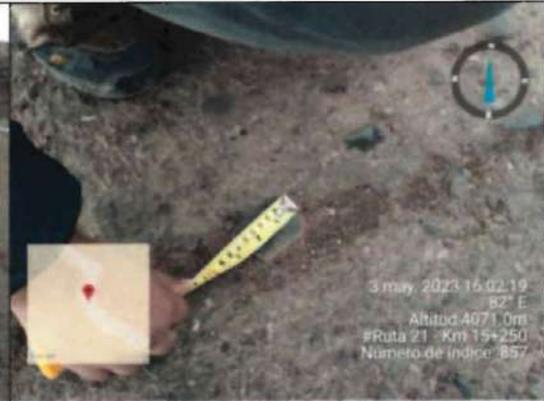
Fotografía 144: En el km 15+250, se visualiza el agregado que conforma el Otta Seal, el cual tiene un tamaño aproximado de 2.5", asimismo se aprecia la disgregación de material y encalaminado longitudinal.

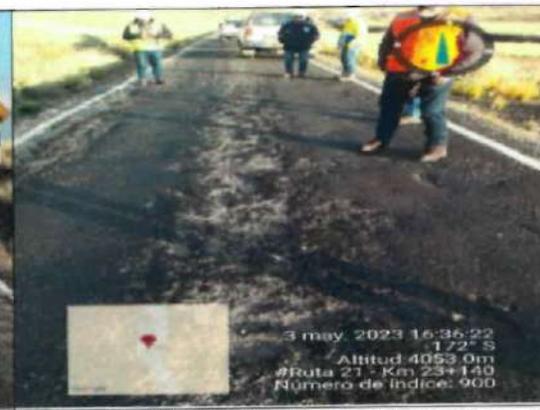
Fotografía 150: Verificación de deformaciones y ahuellamientos en el lado derecho de la calzada a la altura del km 23+140.

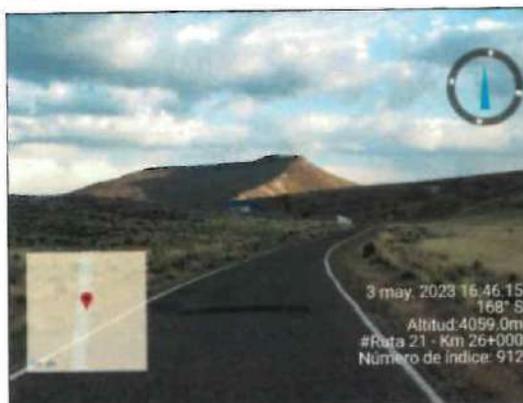
Fotografía 151: En el km 26+000, se verificó conservación de la calzada a nivel de parches superficiales en la parte central.
