**INFORME DE HITO DE CONTROL
N° 015-2023-OCI/0661-SCC**

**“MEJORAMIENTO DE LAS CARRETERAS
DE PRO REGIÓN PUNO, POR NIVELES DE SERVICIO:
PAQUETES 01 AL 04”**

**HITO DE CONTROL N° 06 – ACTIVIDADES DEL PROGRAMA
DE GESTIÓN VIAL DEL CORREDOR VIAL PRO REGIÓN
PUNO - PAQUETE 04**

**PERÍODO DE EVALUACIÓN DEL HITO DE CONTROL:
DEL 26 DE ABRIL DE 2023 AL 10 DE MAYO DE 2023**

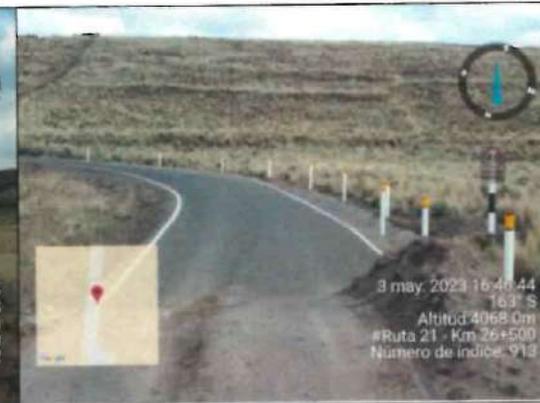
Fotografía 152: En el km 26+500, la comisión de control verificó material de desmonte sobre la calzada, situación que pone en riesgo a los conductores, requiere limpieza.

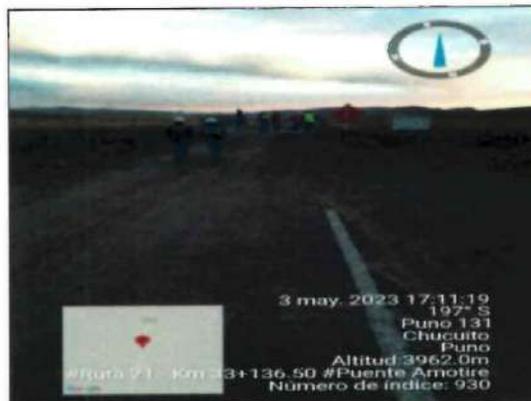
Fotografía 155: Puente modular en el km 33+136.50 a cargo de la Dirección de Puentes de PVN, se advierte acumulación de material en el puente, así como un desnivel de rasantes de 1.80m.

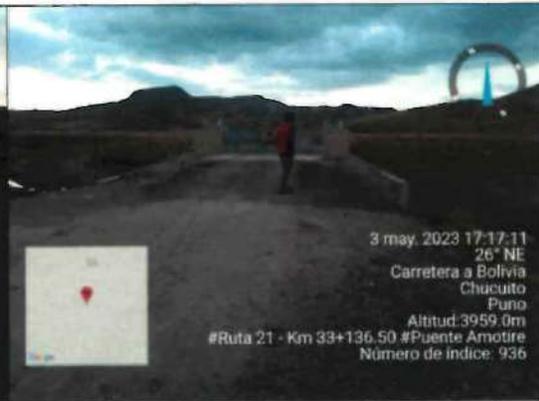
Fotografía 156: Puente modular en el km 33+136.50 a cargo de la Dirección de Puentes de PVN, se advierte acumulación de material en el puente, así como un desnivel de rasantes de 1.80m.

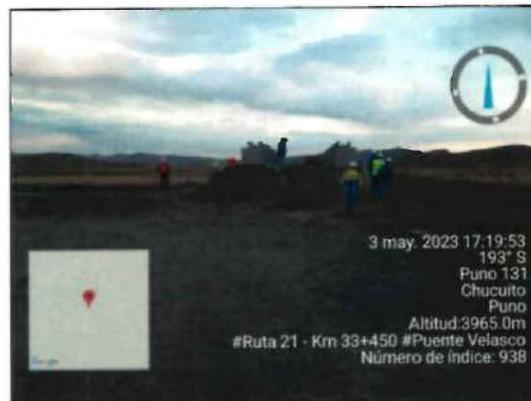
Fotografía 157: Puente modular en el km 33+450 a cargo de la Dirección de Puentes de PVN, se advierte desnivel de rasantes de 1.80m.

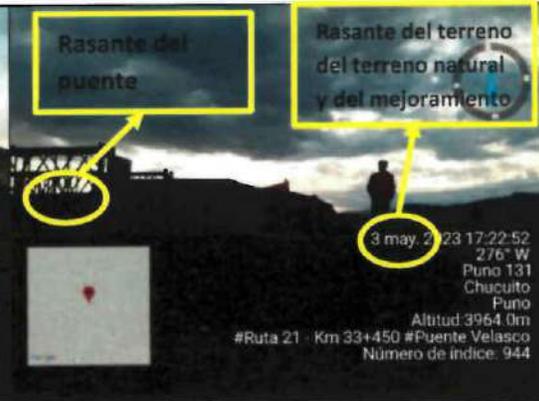
Fotografía 158: Puente modular en el km 33+450 a cargo de la Dirección de Puentes de PVN, se advierte desnivel de rasantes de 1.80m.

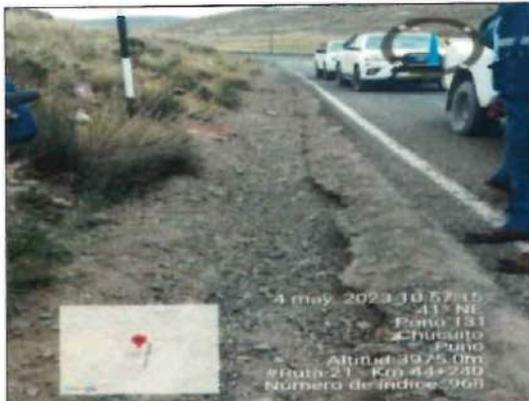
Fotografía 159: Se advierte socavación de plataforma y base estabilizada en el km 44+240, producto de la falta de limpieza de cuneta en terreno natural, asimismo, se ha verificado ahuellamiento y presencia de material granular sobre la calzada, la cual requiere limpieza.

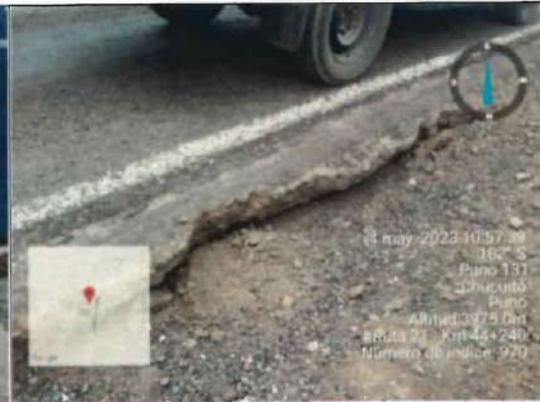
Fotografía 160: Se advierte socavación de plataforma y base estabilizada en el km 44+240, producto de la falta de limpieza de cuneta en terreno natural; asimismo, se ha verificado ahuellamiento y presencia de material granular sobre la calzada, la cual requiere limpieza.

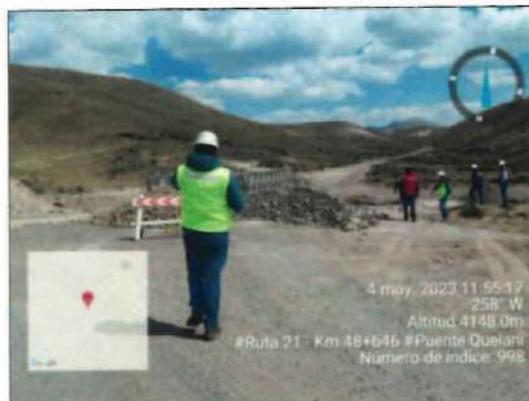
Fotografía 161: Construcción del puente Quelani en el km 48+646 a cargo de la Dirección de Puentes de Provias Nacional, se advierte material granular sobre la calzada que viene generando abrasión.

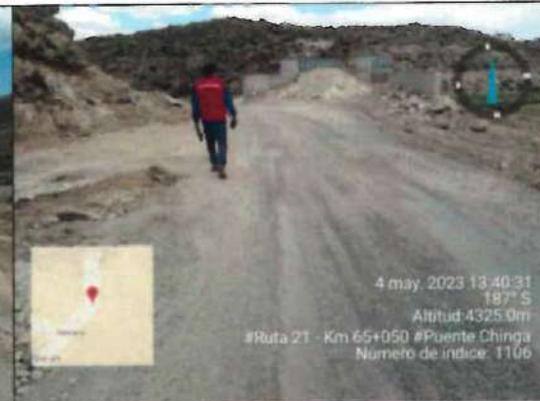
Fotografía 162: Se verificó la construcción de un puente modular Cruz Chinga en el km 65+050 a cargo de la Dirección de Puentes de Provias Nacional, se advierte acumulación de material en ambos lados para el acceso al tablero del puente, así como un desnivel pronunciado de 1.80 m.

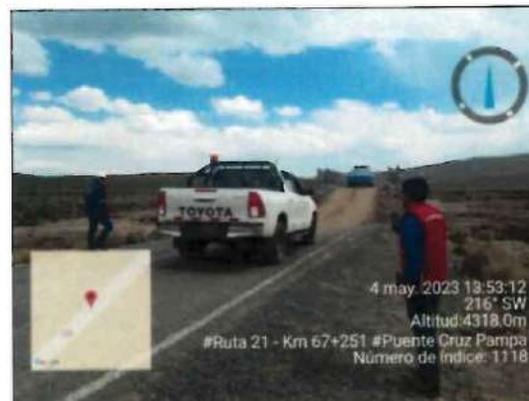
Fotografía 163: Se verificó la construcción de un puente modular Cruz Pampa en el km 67+251 a cargo de la Dirección de Puentes de Provias Nacional, se advierte acumulación de material en

ambos lados para el acceso al tablero del puente, así como un desnivel pronunciado de 2.20 m.

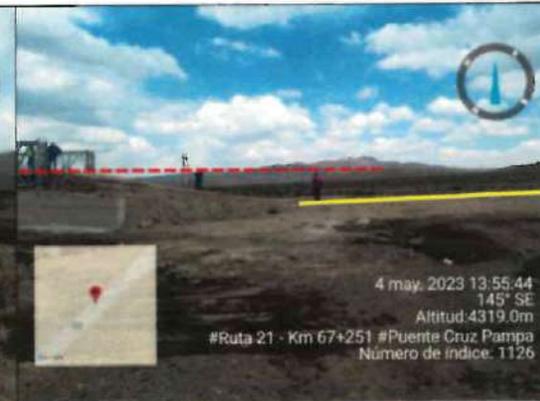
Fotografía 164: Se verificó la construcción de un puente modular Cruz Pampa en el km 67+251 a cargo de la Dirección de Puentes de Provias Nacional, se advierte acumulación de material en

ambos lados para el acceso al tablero del puente, así como un desnivel pronunciado de 2.20 m.

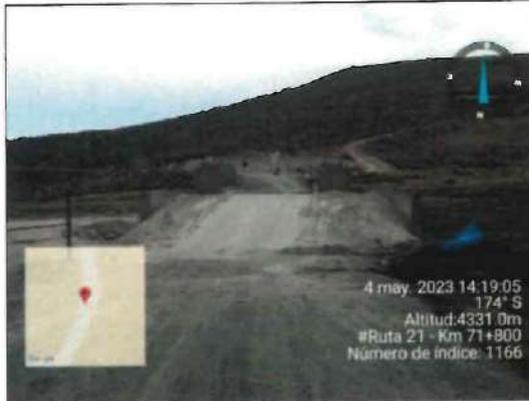
Fotografía 165: Se verificó la construcción de un puente modular en el km 71+800 a cargo de la Dirección de Puentes de Provias Nacional, se advierte acumulación de material en ambos lados para el acceso al tablero del puente.

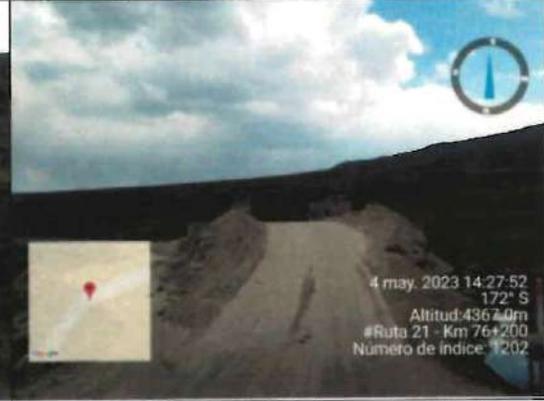
Fotografía 166: Se verificó la construcción de un puente modular en el km 76+200 a cargo de la Dirección de Puentes de Provias Nacional, se advierte acumulación de material y desmonte.

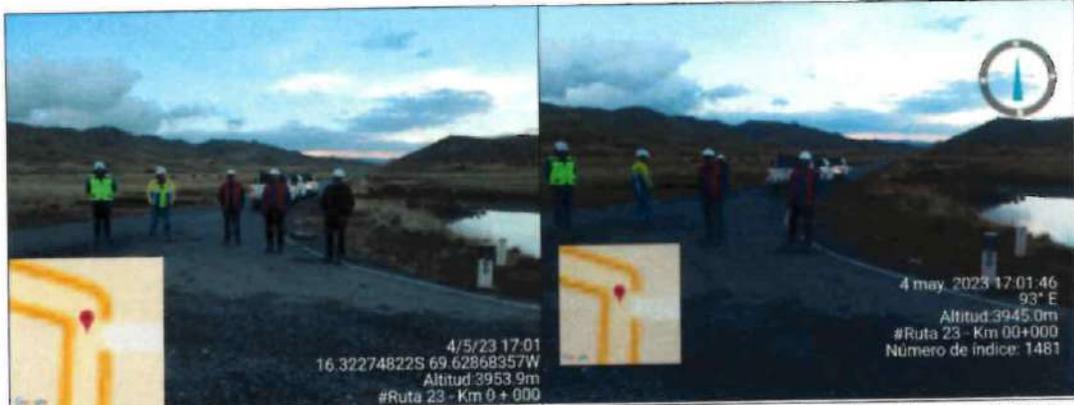
Fotografía 169: Se visualiza desgaste superficial de la superficie de rodadura, así como pérdida de ligante en el km 00+00.

Fotografía 170: Se visualiza desgaste superficial de la superficie de rodadura, así como pérdida de ligante en el km 00+000.

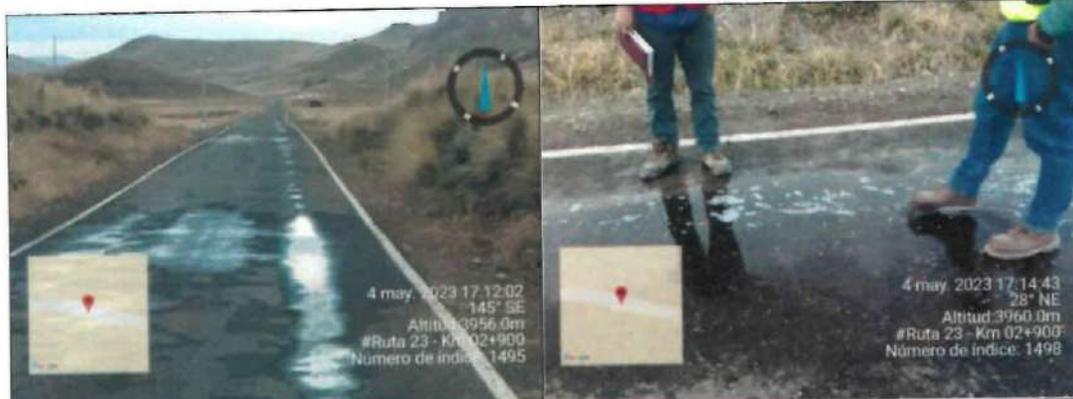
Fotografía 171: En el km 02+900, la comisión de control verificó hundimiento en el lado izquierdo y derecho de la calzada, motivo por el cual se visualiza acumulación de agua de lluvia.

Fotografía 172: En el km 02+900, se advierte hundimiento en el lado derecho de la calzada, motivo por el cual se visualiza acumulación de agua de lluvia.

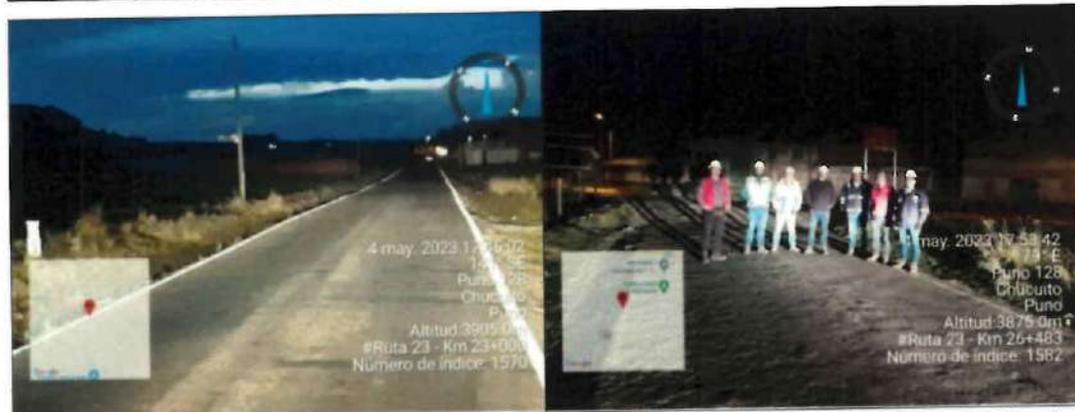
Fotografía 173: En el km 23+000, la comisión de control advierte presencia de deformación en la superficie de la calzada, conforme se aprecia en la imagen.

Fotografía 174: En el km 26+483, la comisión de control advierte presencia de deformación en la superficie de la calzada, conforme se aprecia en la imagen.
