**INFORME DE HITO DE CONTROL
N° 023-2023-OCI/0661-SCC**

**“REEMPLAZO DE 16 PUENTES UBICADOS EN LOS
CORREDORES VIALES NACIONALES RUTA: 1S: TRAMO
ICA – DV. QUILCA – REPARTICION, RUTA 1SD: TRAMO LOS
CERILLOS – ISLAY – MOLLENDO – ILO – EL POZO, RUTA
PE 38: TRAMO TACNA – TARATA”**

**HITO DE CONTROL N° 8: AVANCE DE EJECUCIÓN DE
OBRA**

**PERÍODO DE EVALUACIÓN:
DEL 4 AL 24 DE MAYO DE 2023**

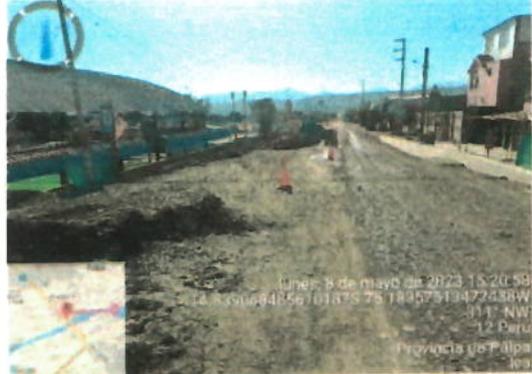
| Fotografía n.º 01 | Fotografía n.º 02 |
|---|--|
| <p>Descripción: Vista panorámica del Puente Viscas, aguas arriba.</p> | <p>Descripción: Se visualiza en el margen derecho, que vienen realizando el trabajo de eliminación del pavimento existente. Asimismo, se observa que no existe vigías para el control del tránsito, de norte a sur.</p> |

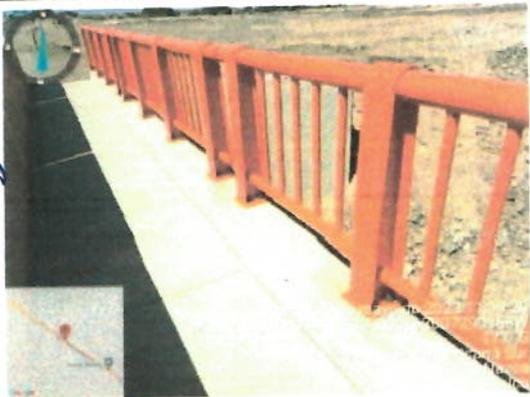
| <p>Descripción: Se visualiza vereda de concreto, L=11,09m y a=1,195m, sardinel de concreto, L=11,09m, a=0,20m, y baranda metálica, L=11,09m, h=0,90m, lado derecho de la vía en dirección de norte a sur.</p> | <p>Descripción: Se observa los pernos para las barandas metálicas no se encuentran protegidos, lado derecho de la vía en dirección de norte a sur.</p> |

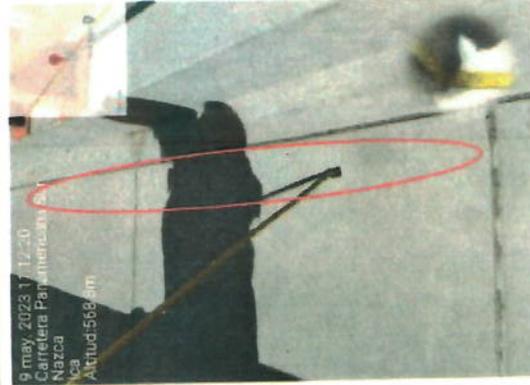
| <p>Descripción: Se observa la vereda de concreto, fisuras longitudinales y transversales, lado derecho de la vía en dirección de norte a sur.</p> | |

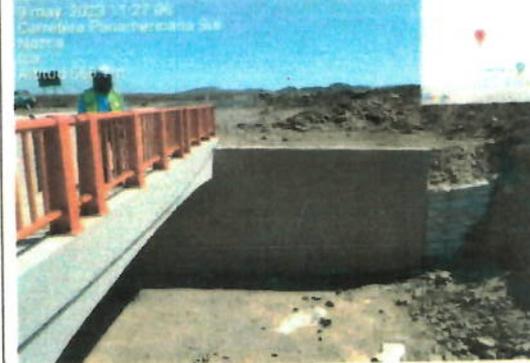
| <p>Descripción: Se visualiza vereda de concreto, L=11,085m y a=1,20m, sardinel de concreto, L=11,085m, a=0,20m, y baranda metálica, L=11,085m, h=0,90m, lado izquierdo de la vía en dirección de norte a sur.</p> | <p>Descripción: Se observa los pernos para las barandas metálicas no se encuentran protegidos, lado izquierdo de la vía en dirección de norte a sur.</p> |

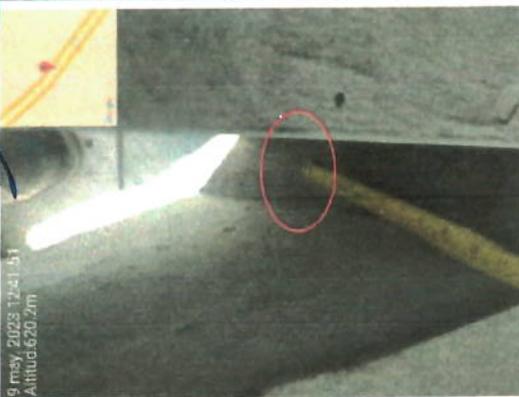
| <p>Descripción: Se observa fisura en el espacio entre los muros new jersey, lado izquierdo en dirección de norte a sur.</p> | <p>Descripción: Se observa los pernos para las barandas metálicas no se encuentran protegidos, lado izquierdo de la vía en dirección de norte a sur.</p> |

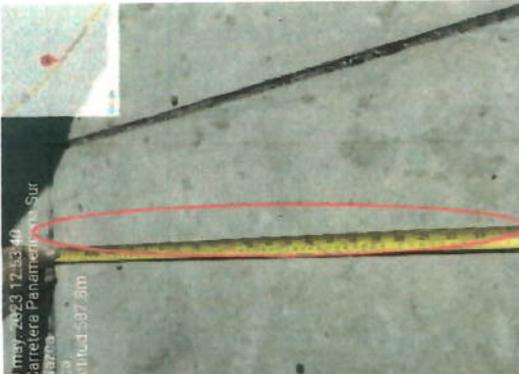
| <p>Descripción: Se observa fisuras longitudinales en la vereda de concreto, lado izquierdo de la vía en dirección de norte a sur.</p> | |

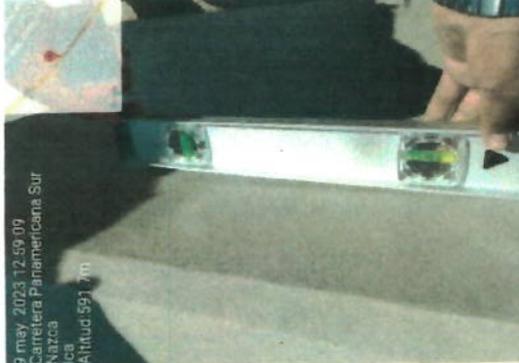
| <p>Descripción: Se observa en el muro new jersey, acabados desnivelados, lado derecho de la vía en dirección de norte a sur.</p> | <p>Descripción: Se observa fisura en el muro new jersey, lado derecho de la vía en dirección de norte a sur.</p> |

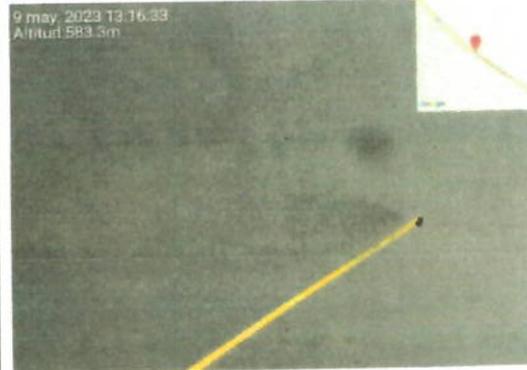
| <p>Descripción: Se observa fisuras longitudinales en el tablero del puente.</p> | <p>Descripción: Se observa fisuras longitudinales en el tablero y estribo del puente.</p> |

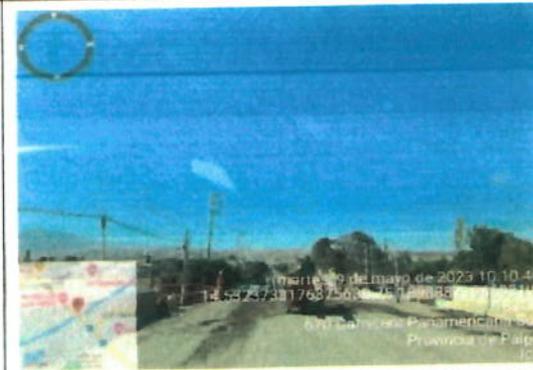
Fotografía n.° 74

Descripción: Se observa que el control de tráfico, en dirección de sur a norte, solo es a través de vía sin sus respectivas señalizaciones.

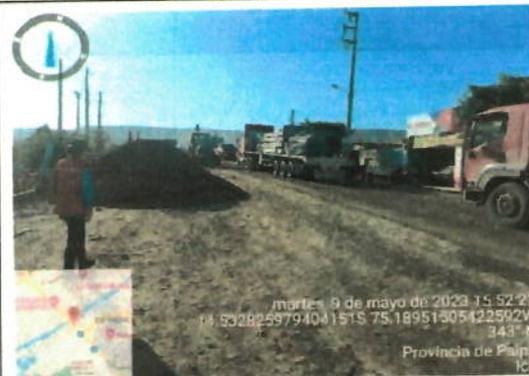
Fotografía n.° 75

Descripción: Se observa el material para sub base, sin su respectiva señalización.

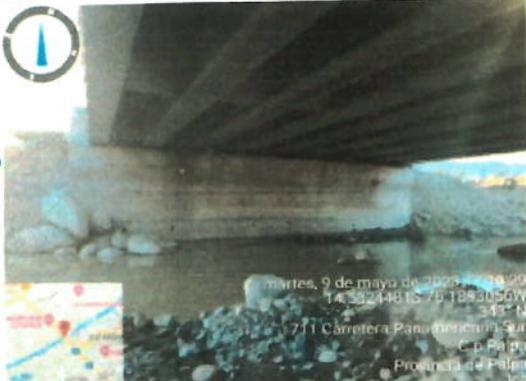
| Fotografía n.º 89 | Fotografía n.º 90 |
|---|--|
| <p>Descripción: Se observa el estribo derecho sin obras de defensa, malos acabados, con presencia de porosidades y huellas de los encofrados; asimismo, se observa las vigas longitudinales del puente con malos acabados, presenta quifnos en los bordes y huellas de los encofrados.</p> | |

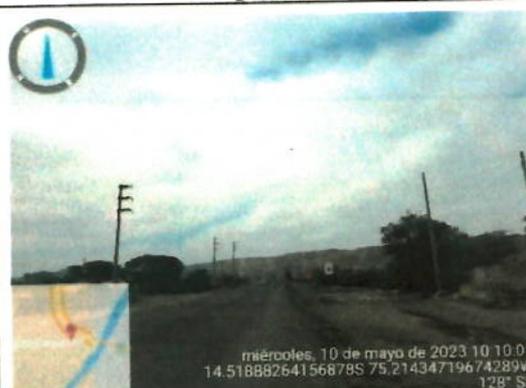
| <p>Descripción: Se observa que no se encuentra el control de tráfico, en dirección de norte a sur.</p> | <p>Descripción: Se observa tuberías y maderas sin sus respectivas señalizaciones, lado izquierdo en dirección de norte a sur.</p> |

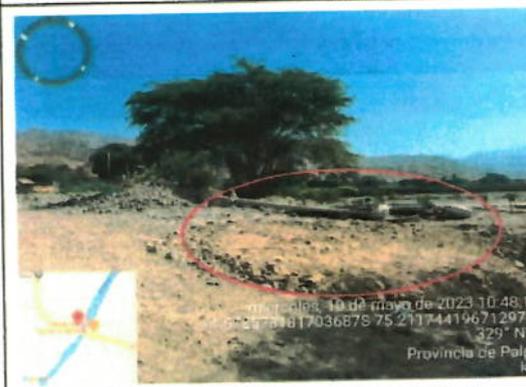
| <p>Descripción: Se observa tirados los guardavías metálicos retirados por Contratista sin su respectiva señalización, lado izquierdo en dirección de norte a sur.</p> | <p>Descripción: Se observa desperdicios de alambres y clavos en donde será colocado la losa de aproximación, lado derecho en dirección de norte a sur.</p> |

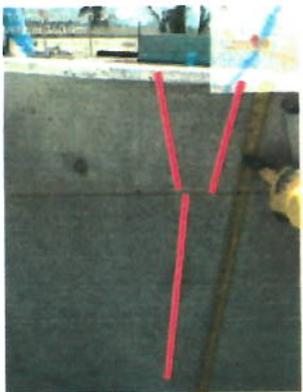
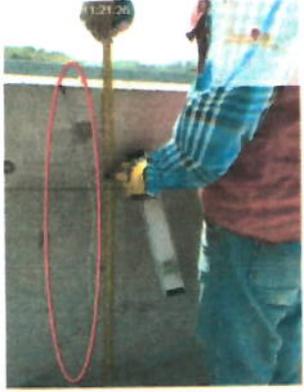
| <p align="center">Fotografía n.º 113</p> | <p align="center">Fotografía n.º 114</p> |

| <p>Descripción: Se observa fisuras transversales en el muro new jersey; asimismo, presencia de porosidades, lado derecho en dirección de norte a sur. Cabe precisar que, los paños mayores a 3,00m presentan las fisuras transversales.</p> | |

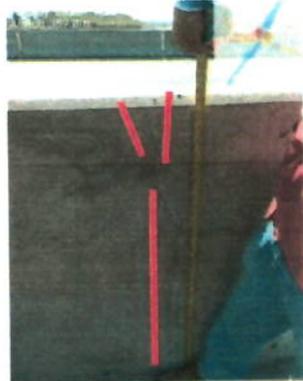
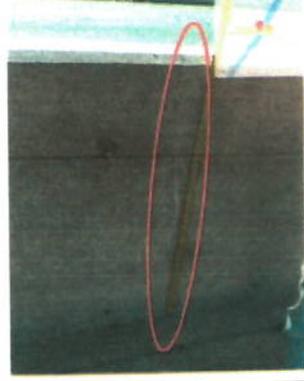
| <p align="center">Fotografía n.º 115</p> | <p align="center">Fotografía n.º 116</p> |

| <p>Descripción: Se observa fisuras transversales en el muro new jersey; asimismo, presencia de porosidades, lado derecho en dirección de norte a sur. Cabe precisar que, los paños mayores a 3,00m presentan las fisuras transversales.</p> | |

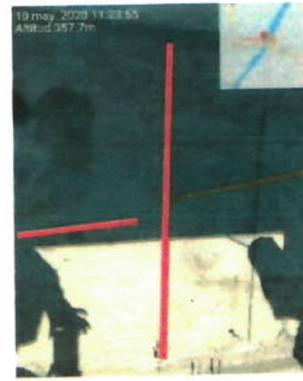
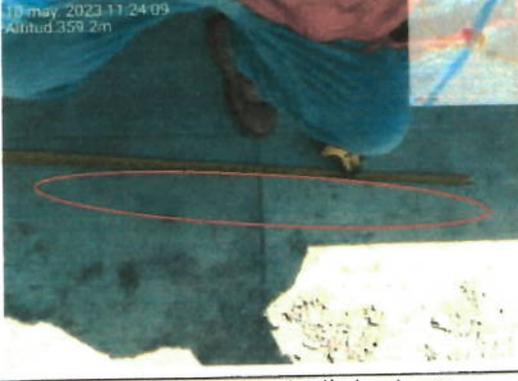
| <p align="center">Fotografía n.º 117</p> | <p align="center">Fotografía n.º 118</p> |

| <p>Descripción: Se observa fisuras longitudinales y transversales en la parte central de la vereda, lado derecho en dirección de norte a sur.</p> | |

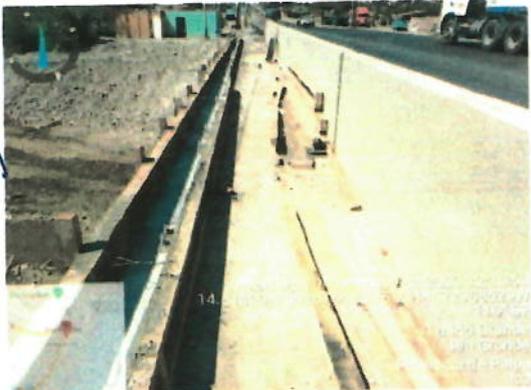
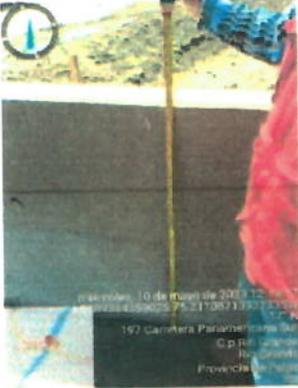
| <p align="center">Fotografía n.° 119</p> | <p align="center">Fotografía n.° 120</p> |

| <p>Descripción: Se visualiza muro new jersey, L=76,895m, vereda de concreto, L=76,895m, a=1.20m, sardinel de concreto, L=76,895m y a=0,20m, lado izquierdo en dirección de norte a sur. Cabe precisar que las dimensiones de longitud fueron en base a la medición con estación total.</p> | <p>Descripción: Se observa fisuras transversales en el muro new jersey; asimismo, presencia de porosidades, lado izquierdo en dirección de norte a sur. Cabe precisar que, los paños con longitudes mayores a 3,00m presentan las fisuras.</p> |

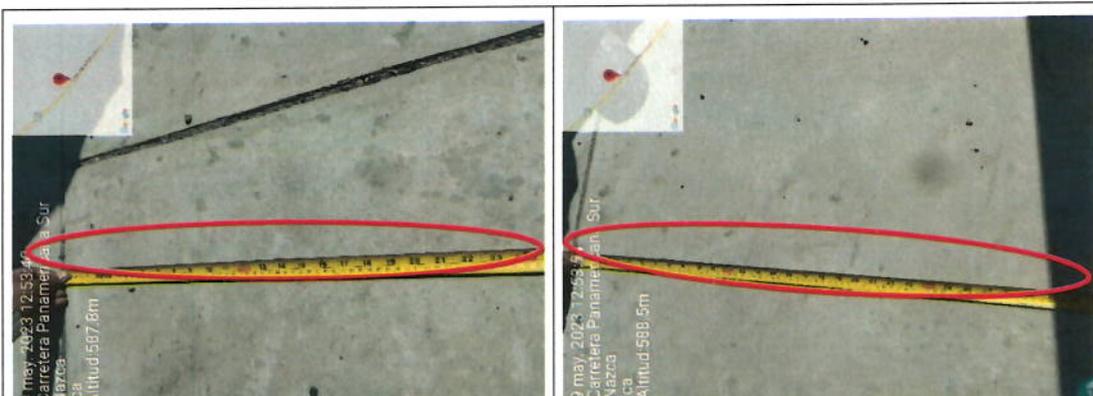
Descripción: Se observó en la vereda aguas arriba, fisuras longitudinales. Por otro lado, se observó L=9,55m (lado muro) y L=9,53m (lado sardinel), la cual difieren en -5cm y -7cm, respectivamente, de acuerdo al plano "PCS-3E-EST-03/07" en la que indica L=9,60m; asimismo, se observó que el ancho de la vereda es de 119,50cm, la cual difiere en -0,50cm, de acuerdo al plano "PCS-3E-DV-ST-01" en la que indica ancho de 120,00cm.
