**INFORME DE VISITA DE CONTROL  
N° 005-2023-OCI/0710-SVC**

**VISITA DE CONTROL  
GERENCIA REGIONAL DE EDUCACIÓN DEL  
GOBIERNO REGIONAL DE AREQUIPA  
YANAHUARA, AREQUIPA, AREQUIPA**

**“INFRAESTRUCTURA DE LAS INSTITUCIONES  
EDUCATIVAS PÚBLICAS DE GESTIÓN ESTATAL DE  
NIVELES PRIMARIA Y SECUNDARIA DE EDUCACIÓN  
BÁSICA REGULAR PARA EL INICIO DEL  
AÑO ESCOLAR 2023”**

**AREQUIPA, 9 DE MARZO DE 2023**

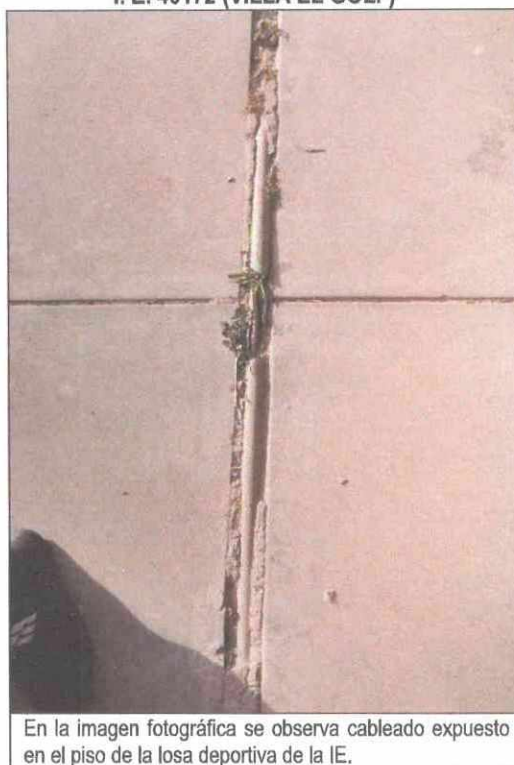
**Imagen n.º 28**  
**I. E. 40172 (VILLA EL GOLF)**

**Cuadro n.° 10**  
**DETALLE DE DEFICIENCIAS EN LA LUMINARIA Y/O CONEXIONES ELÉCTRICAS DE LAS**  
**II.EE. VISITADAS**
