**INFORME DE HITO DE CONTROL  
N° 006-2023-OCI/2040-SCC**

**“OBRA: MEJORAMIENTO DEL SERVICIO POLIDEPORTIVO  
DEL COLISEO MUNICIPAL EN EL CENTRO POBLADO DE  
BAJO PICHANAQUI – DISTRITO DE PICHANAQUI-  
PROVINCIA DE CHANCHAMAYO- REGION JUNIN – II  
ETAPA”**

**HITO DE CONTROL N° 1 – “AVANCE DE EJECUCIÓN A  
SEPTIEMBRE DE 2023”**

**PICHANAQUI, 30 DE OCTUBRE DE 2023**

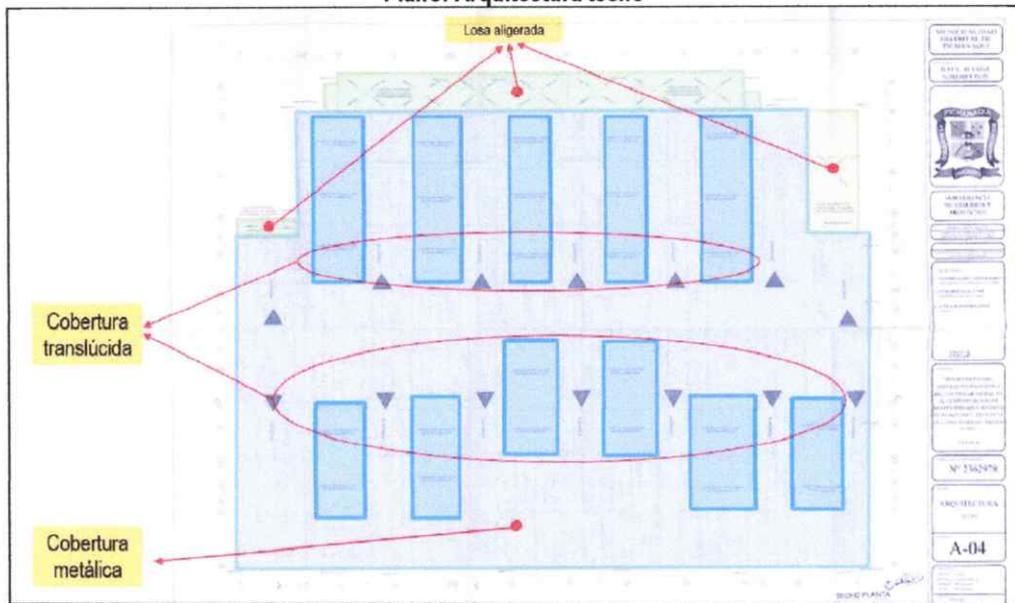
**Imagen n.° 3**  
**Plano: Arquitectura techo**

En el Expediente Técnico de la obra con actualización aprobada mediante resolución Gerencial n.° 062-2020-GIDUR/MDP de 24 de agosto de 2020, para la cubierta del coliseo se consideró la construcción de losa aligerada, e instalación de cobertura metálica y translúcida de forma curva; precisándose en la lámina A-04 – plano: Arquitectura techo, 11 espaciamientos donde se debería instalar cobertura translúcida de policarbonato para la iluminación natural, como se muestra a continuación:

Así mismo, durante la inspección física<sup>9</sup>, se advirtió el desprendimiento de un panel de cobertura translúcida, lo cual evidencia deficiencias en su instalación, y permite el contacto directo de las correas de la estructura metálica con agentes como la lluvia que contribuyen a su oxidación, situación que podría afectar la calidad y vida útil de la estructura. Por otro lado, la abertura en el techado coadyuba a la acumulación de agua, en el interior del coliseo, proveniente de las lluvias, repercutiendo en los acabados del piso del campo multifuncional.

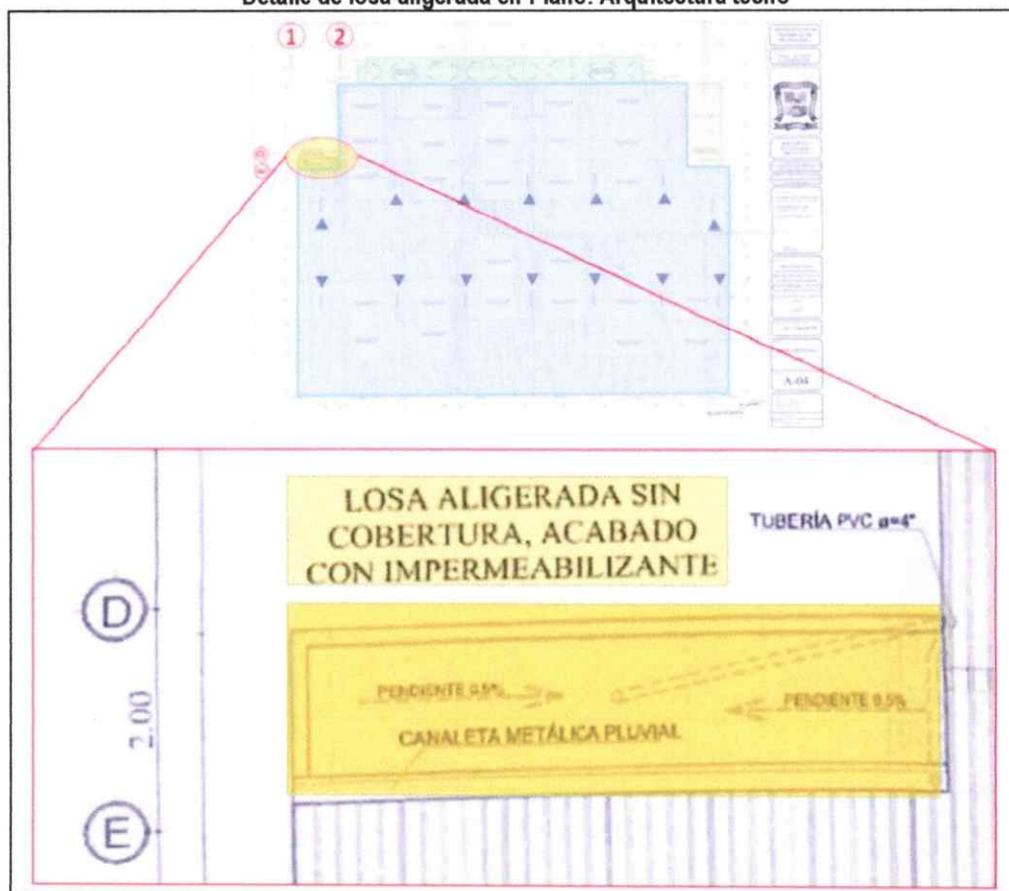
**Imagen n.º 5**  
**Detalle de losa aligerada en Plano: Arquitectura techo**

En la lámina A-04 – plano: Arquitectura techo, del Expediente Técnico de la obra<sup>10</sup>, se consideró que para el techado de la zona ubicada entre los ejes “1” y “2”, y “E” y “D”, se debería construir “Losa aligerada, sin cobertura, acabado con impermeabilizante”, como se detalla a continuación:

Sin embargo, durante la inspección física a la obra, registrada en el Formato de Inspección Física de Obra n.º 001-2023-OCI/MDP-SCC de 10 de octubre del 2023<sup>11</sup>, se advirtió que el pasadizo ubicado ente los ejes “D” y “E”, y “1” y “2”, no contaba con techado con losa aligerada, tal como se establece en la lámina A-04 – plano: Arquitectura techo, del Expediente Técnico de la obra; asimismo, se instaló un cielo raso con baldosas de fibrocemento y perfiles metálicos, que, debido al ingreso de las aguas pluviales, sus contornos se encontraban humedecidas y deteriorados, y un panel de baldosa se desprendió.

En adición a lo indicado, el ingreso de aguas pluviales, por la zona indicada, deteriora la pintura y contribuye al ingreso y acumulación de agua en el interior del coliseo.

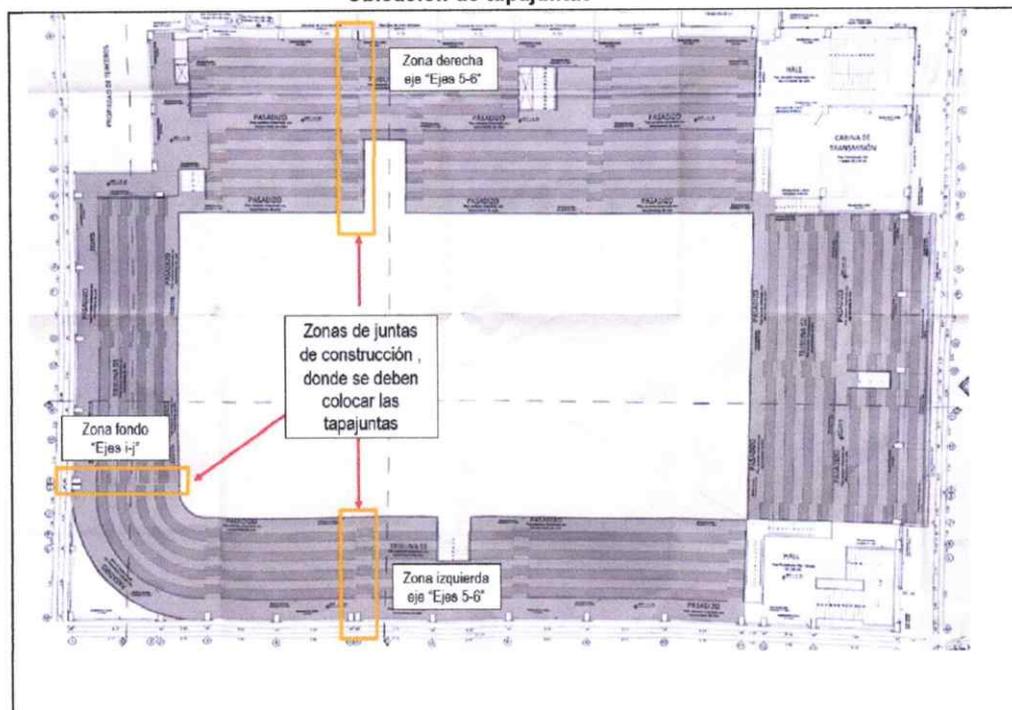
**Imagen n.º 4**  
**Ubicación de tapajuntas**

- **Por parte de los miembros del OCI**  
Durante la inspección física a la obra se observó ausencia de cartel de obra; ausencia de tapajuntas; humedad en paredes; deterioro de pintura; ruptura de cobertura traslúcida en techo; así mismo, se observó porcelanatos de 45x45 en la partida de zócalos; cúmulos de residuos de material de construcción en las instalaciones; cúmulos de agua en interior de ambientes (vestidores, almacén, servicios higiénicos) como se muestran en los anexos de las fotos.
- **Por parte de otros representantes**

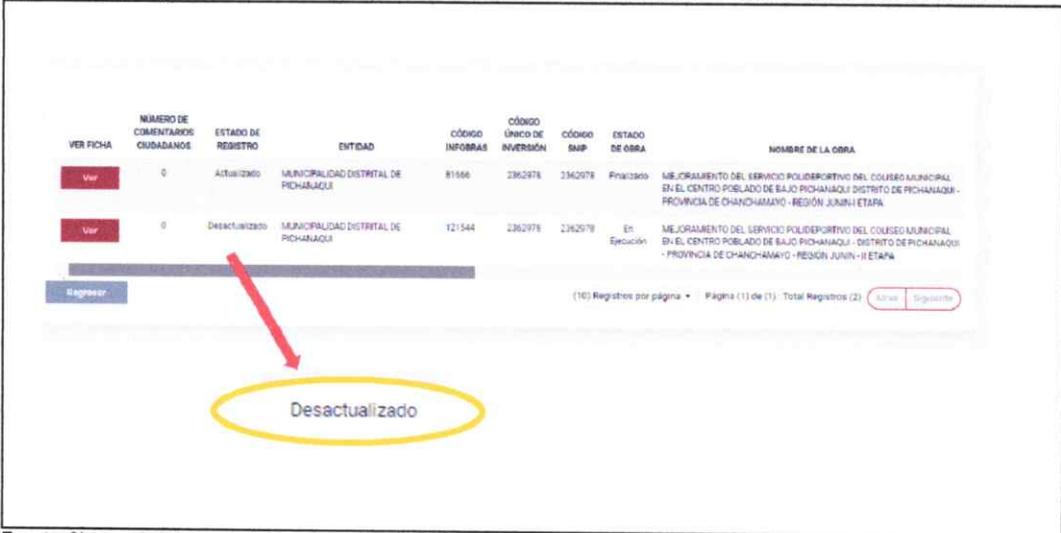
**Imagen n.º 9**

**Estado de registro en el Sistema de Información de Obras Publicas – INFOBRAS "Desactualizado"**

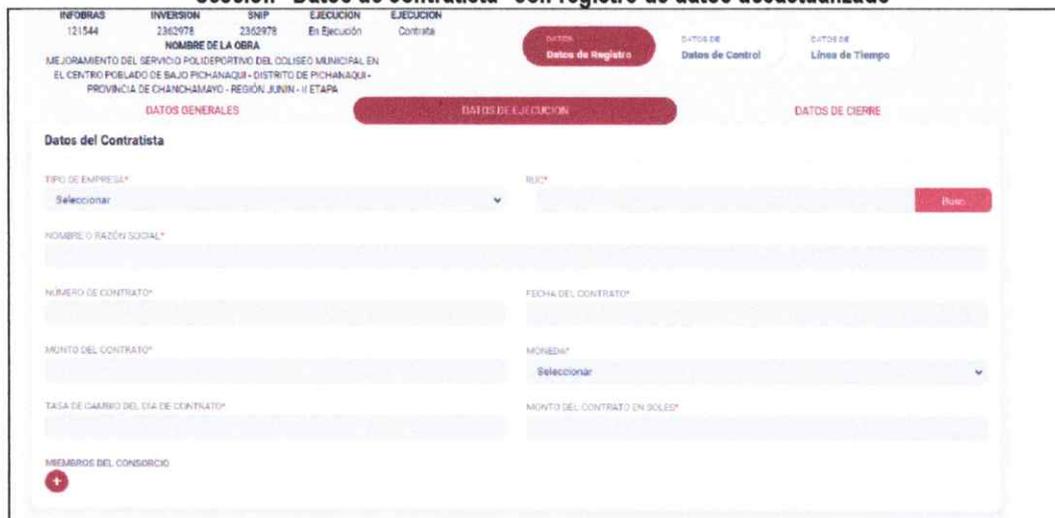
Imagen n.º 10  
Sección "Datos de contratista" con registro de datos desactualizado

En dicho contexto, se verificó que no se registró información sobre modificaciones del plazo, y adicional de obra; adelantos y no se actualizó información de datos del contratista, como se muestra a continuación:
