**INFORME DE HITO DE CONTROL**  
**N° 029-2023-OCI/2911-SCC**

**EJECUCIÓN Y SUPERVISIÓN DE LA OBRA:**  
**"REHABILITACIÓN DEL SERVICIO EDUCATIVO DEL**  
**INSTITUTO DE EDUCACIÓN SUPERIOR TECNOLÓGICO**  
**PÚBLICO DE HUARMEY, EN EL DISTRITO DE HUARMEY,**  
**PROVINCIA DE HUARMEY, DEPARTAMENTO DE ANCASH"**

**HITO DE CONTROL N° 5: REVISIÓN DE LA VALORIZACIÓN  
DE OBRA N° 8**

**HUARMEY, 16 DE AGOSTO DE 2023**

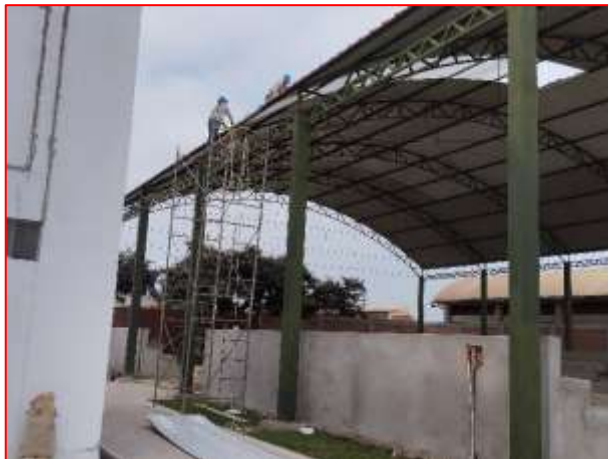
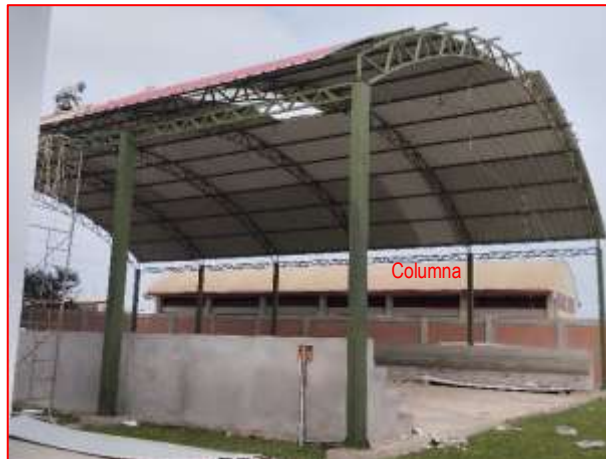
**IMAGEN N° 29**

**TRABAJOS DE INSTALACIÓN DE PLANCHAS DE ALUZINC – 8 DE AGOSTO**

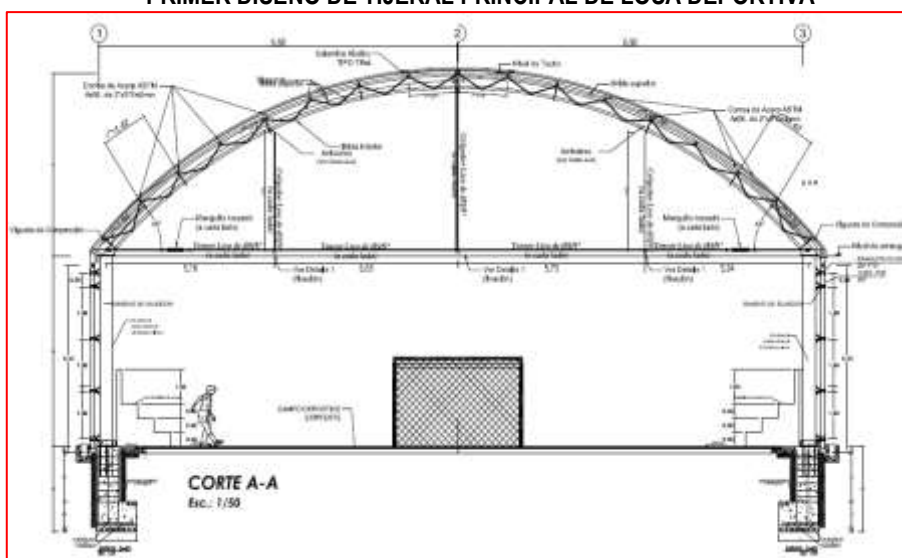
**IMAGEN N° 39**  
**PRIMER DISEÑO DE TIJERAL PRINCIPAL DE LOSA DEPORTIVA**

Al respecto, de la revisión al capítulo “Memoria de cálculos” del citado expediente técnico, no se advierte que se acredite el sustento de los diseños de los tijerales principales, así como secundarios; sin embargo, en la visita de inspección se advierte que el contratista con aprobación de la supervisión de obra ejecutó la obra tal como se muestra:
