INFORME DE HITO DE CONTROL

N° 023-2023-OCI/3378-SCC

**“OBRA: REHABILITACIÓN Y MEJORAMIENTO DEL CANAL
DE IRRIGACIÓN SAN ANTONIO DE HUARANGO KM 0+00 AL
KM 4+320 DISTRITO HUARANGO, PROVINCIA DE SAN
IGNACIO - DEPARTAMENTO CAJAMARCA”**

HITO DE CONTROL N° 1: EJECUCIÓN DE OBRA - VALORIZACIONES N°S 1, 2 Y 3

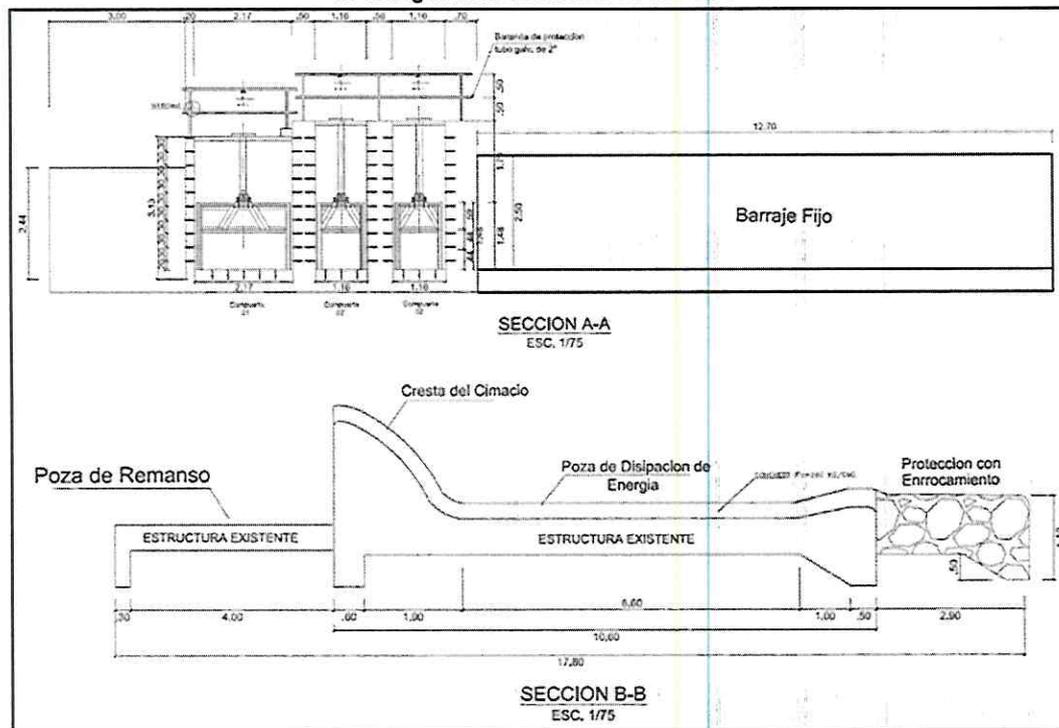
Imagen n.º 1
Dimensiones de la losa de concreto armado sobre el barraje fijo y la poza de disipación de energía en la bocatoma Huarandoza

El expediente técnico de la Obra⁷, respecto a la estructura de captación en la bocatoma Huarandoza la "partida 03.03.03 Concreto $fc= 280 \text{ kg/cm}^2$ ", establece la construcción de una losa de concreto armado sobre el barraje fijo cuyas dimensiones en los planos de diseño⁸ y en la planilla de metrados estipula una longitud de 12,70 metros de largo, 2.50 metros de ancho, así mismo la poza de disipación de energía debe contar con una longitud de 12,70 de largo y un ancho de 6,60 metros , con un metrado total a ejecutarse de 44.20 m³ , conforme se muestra a continuación:
