**INFORME DE VISITA DE CONTROL  
N° 015-2023-OCI/3472-SVC**

**VISITA DE CONTROL  
EMPRESA PRESTADORA DE SERVICIOS DE  
SANEAMIENTO DE AGUA POTABLE Y ALCANTARILLADO  
DE LAMBAYEQUE SOCIEDAD ANÓNIMA-EPSEL S.A.  
JOSÉ LEONARDO ORTIZ, CHICLAYO, LAMBAYEQUE**

**“PROCESO DE LA GESTIÓN DEL RIESGO DE DESASTRES  
EN EL CONTEXTO DE LOS FENÓMENOS NATURALES  
CLIMATOLÓGICOS PRESENTES EN EL AÑO 2023”**

**GESTIÓN REACTIVA: REHABILITACIÓN - RESTABLECIMIENTO DE LOS  
SERVICIOS PÚBLICOS BÁSICOS E INFRAESTRUCTURA Y NORMALIZACIÓN  
PROGRESIVA DE LOS MEDIOS DE VIDA**

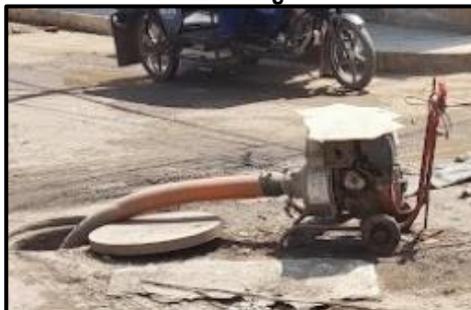
**Imagen n.º 23**  
**Motobomba de la Municipalidad Distrital en**  
**la calle Progreso**

Asimismo, siete (7) motobombas empleadas para las operaciones de trasvase, seis (6) de la Municipalidad Distrital de Íllimo y una (1) de la entidad:

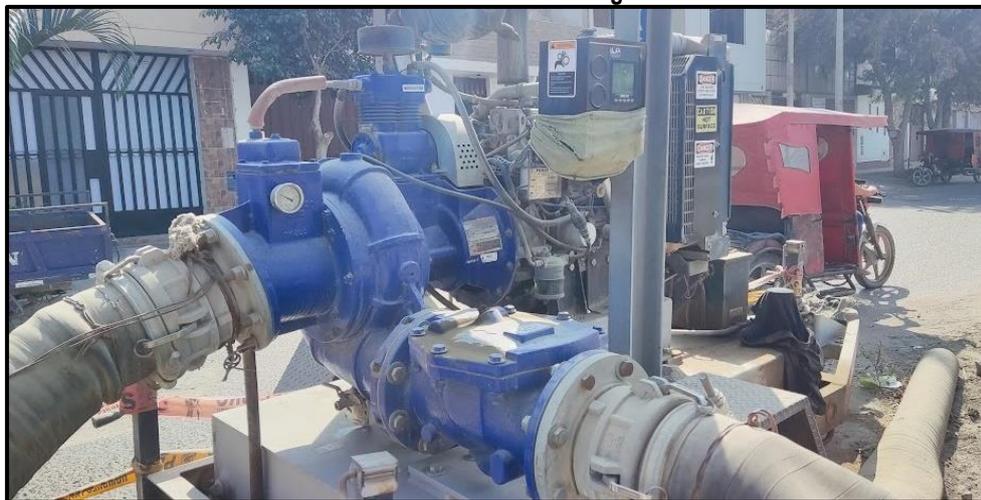
**Imagen n.º 31**  
**Motobomba de serie 1506781-4 a cargo del trasvase**

Según consta en acta de visita de control de 14 de julio de 2023, personal del OCI visitó las inmediaciones de la EBAR n.º 2 de Lambayeque, constatando la existencia de viviendas sobre el trazo del colector, la operación de la motobomba de serie 1506781-4,<sup>20</sup> y el punto de descarga del trasvase, según se muestra a continuación:

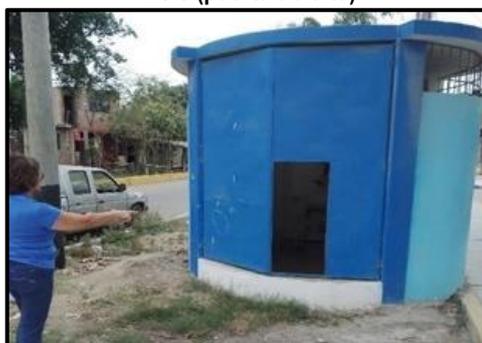
**Imagen n.º 34**  
**Vista exterior de la EBAR San Francisco de Asís (puerta abierta)**

- a) que la EBAR se encontraba cerrada, siendo abierta posteriormente por el operador;
- b) que, en el interior de la EBAR, se encontraba solamente el tablero de mando de la electrobomba, el generador de corriente y el tablero de mando de este último; todos ellos deteriorados; y,

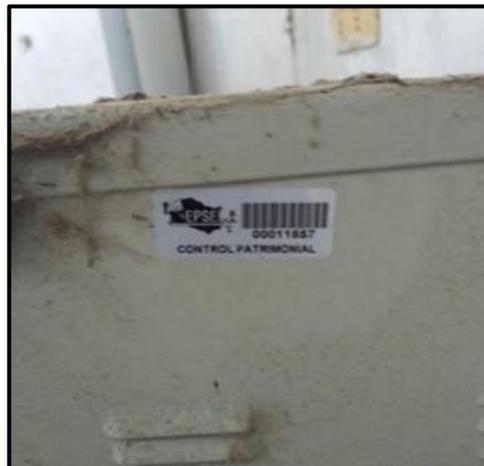
**Imagen n.º 39**  
**Código patrimonial (00011857) del generador**  
**de corriente**

**Imagen n.º 38**  
**Generador de corriente, sin funcionamiento**  
**por falta de electrobomba**
