**ÓRGANO DE CONTROL INSTITUCIONAL DE LA  
MUNICIPALIDAD DISTRITAL DE PICHARI**

**INFORME DE VISITA DE CONTROL  
N° 009-2023-OCI/3862-SVC**

**CREACIÓN DEL SERVICIO DE MOVILIDAD URBANA EN  
LA AV. BRASIL, TRAMO I (AVENIDA LOS ÁNGELES -  
OVALO BRASIL), TRAMO II (OVALO EJERCITO -  
PUENTE EJERCITO) EN EL CENTRO POBLADO DE  
CCATUN RUMI Y CENTRO POBLADO PICHARI  
COLONOS DEL DISTRITO DE PICHARI - PROVINCIA DE  
LA CONVENCIÓN - DEPARTAMENTO DE CUSCO**

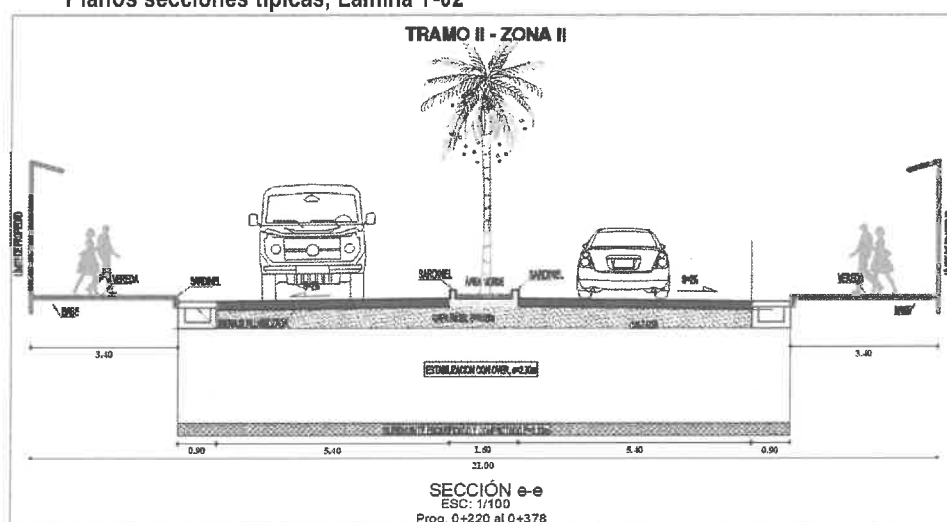
Planos secciones típicas, Lamina T-02

distinguiéndose esta última capa en los planos: de la progresiva 0+000 a la 0+120 con una altura de 0.80 m, de la progresiva 0+120 a 0+220 de una altura 0.90 m y de la progresiva 0+220 a la 0+378 de 2.30 m; sin embargo en los metrados entre las progresivas 0+120 al 0+220 tendría una altura de 0.80, por cuanto desde el inicio del tramo II aledaño al puente hasta la progresiva 0+220 en los metrados estaba considerado una altura uniforme de 0.80 m<sup>4</sup>.

En las secciones precedentemente mostradas, se tiene una berma central para área verde de ancho de 1.60 m. y por debajo de ella se tiene una estructura con mejoramiento de suelos dispuestos en capas así lo mismo que por debajo de la calzada de la vía; sin embargo de la visita realizada a campo se verifica la existencia de un sistema con tuberías de alcantarillado<sup>7</sup> que no se encuentra por debajo del ancho de la berma central identificando que por debajo de esta tubería y aledaño no se viene mejorando el suelo conforme los planos del expediente técnico, verificadas en las progresivas 0+220, 0+240 y 0+320 este último ubicada en el óvalo del Ejército, según se muestra a continuación:

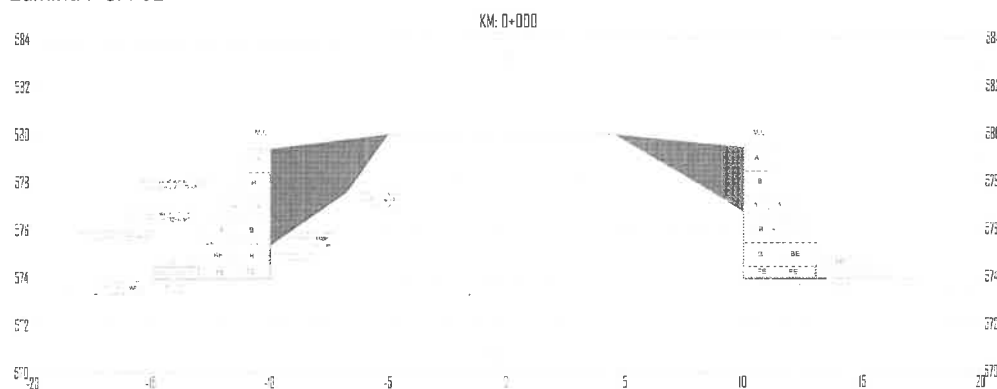
Lamina PGA-02

De los párrafos precedentes se desprende la alerta por parte del especialista de suelos de un posible asentamiento en la base del tramo aledaño al puente, lugar donde advierte que no se tiene realizado calicatas, lo propio resulta de la verificación en campo mediante acta de visita n.º 001-2023-OCI/3862-CSMUABY en la cual de la verificación a las excavaciones, dicho terraplén no habría tenido una conformación controlada y por ello se estaría produciendo asentamientos como se evidencia al otro lado del puente.
