**INFORME DE HITO DE CONTROL  
N° 383-2023-OCI/5303-SCC**

**PROYECTO: “HABILITACIÓN URBANA INTEGRAL Y  
CONSTRUCCIÓN DE VIVIENDAS UNIFAMILIARES DE  
INTERÉS SOCIAL – UNA SOLA FUERZA - EN EL DISTRITO  
VEINTISÉIS DE OCTUBRE – PIURA – PIURA”**

**HITO DE CONTROL N° 9: ESTADO SITUACIONAL DEL  
PROYECTO A NOVIEMBRE 2023**

**PERÍODO DE EVALUACIÓN DEL HITO DE CONTROL  
DEL 14 AL 20 DE NOVIEMBRE DE 2023**

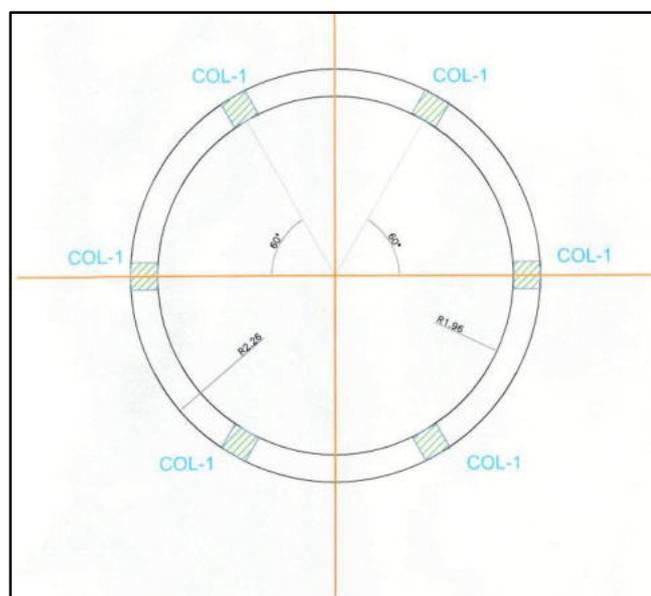
**Imagen N° 2**

En la imagen siguiente, se muestra el detalle de distribución de las columnas, donde la separación entre el eje de cada columna es  $60^\circ$ , de modo que se garantice que la transmisión de los esfuerzos de la estructura hacia el terreno, sea de forma equivalente en cada una de ellas.

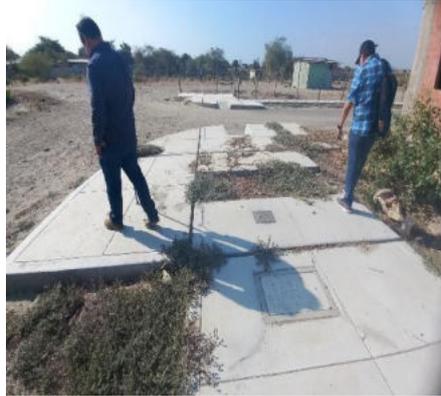
**Foto N° 12**

**Descripción:** Se verifica la instalación de cajas de registro de agua y vereda en frentis de las viviendas unifamiliares.  
**Fuente:** Inspección física de la obra realizada por la comisión de control el 14 de noviembre de 2023  
**Elaborado por:** Comisión de control

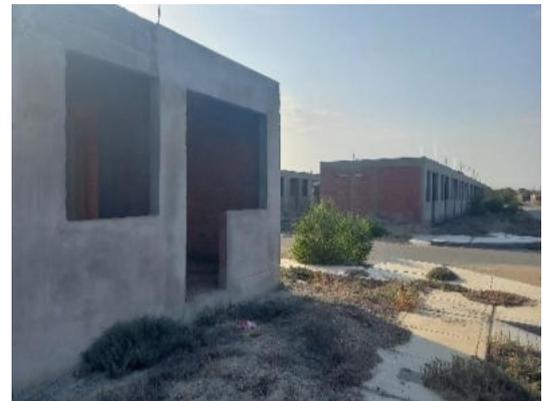
**Foto N° 17**

**Descripción:** Viviendas que se encuentran culminadas en su estructura y revestimiento de muros en fachada principal.

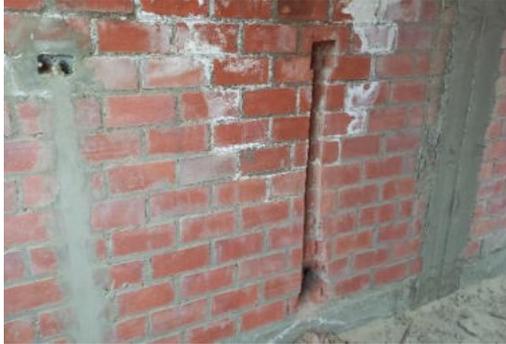
**Foto N° 18**

**Descripción:** En esta vista se muestra el picado de muros realizado en algunas viviendas para que se realice la instalación de tuberías eléctricas, colocación de cajas de paso para interruptores y tablero general.

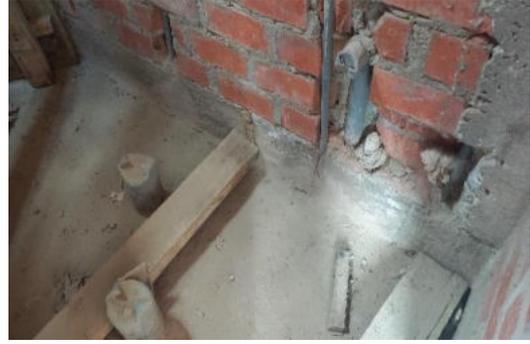
**Foto N° 19**

**Descripción:** En esta vista se aprecia la instalación de tuberías para el sistema de agua potable y desagüe, estando pendiente la instalación de llaves de pase y demás accesorios.
