INFORME DE HITO DE CONTROL
N° 116-2023-OCI/5333-SCC

**“MEJORAMIENTO Y AMPLIACIÓN DEL SERVICIO DE AGUA
DE RIEGO EN LAS COMUNIDADES DE CHULLCUISA,
SANTA ROSA, CUPISA, CHAMPACCOCHA, ANCATIRA,
CHOCCECANCHA Y ARGAMA ALTA, DISTRITO DE SAN
JERÓNIMO Y PACUCHA, PROVINCIA DE ANDAHUAYLAS,
REGIÓN APURÍMAC”**

**HITO DE CONTROL N° 15 – CUMPLIMIENTO DE TÉRMINOS
DE REFERENCIA, DETALLES CONSTRUCTIVOS EN
RESERVORIOS, PRESENCIA DE PROFESIONALES,
ALMACÉN DE OBRA, DIMENSIONAMIENTO DEL FILTRO Y
CERCO PERIMÉTRICO EN RESERVORIOS EN LAS METAS
137, 139, 141, 142 Y 145**

**PERÍODO DE EVALUACIÓN:
DEL 8 AL 22 DE NOVIEMBRE DE 2023**

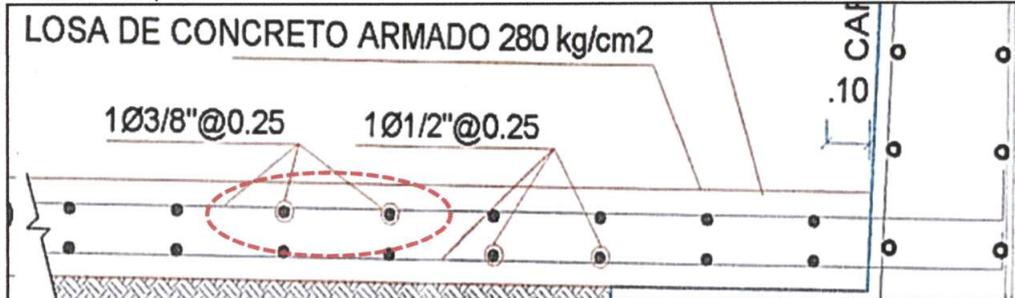
Imagen n.º 7

Detalle de espaciamiento de acero en losa de concreto armado, reservorio de ILLAYOCPATA

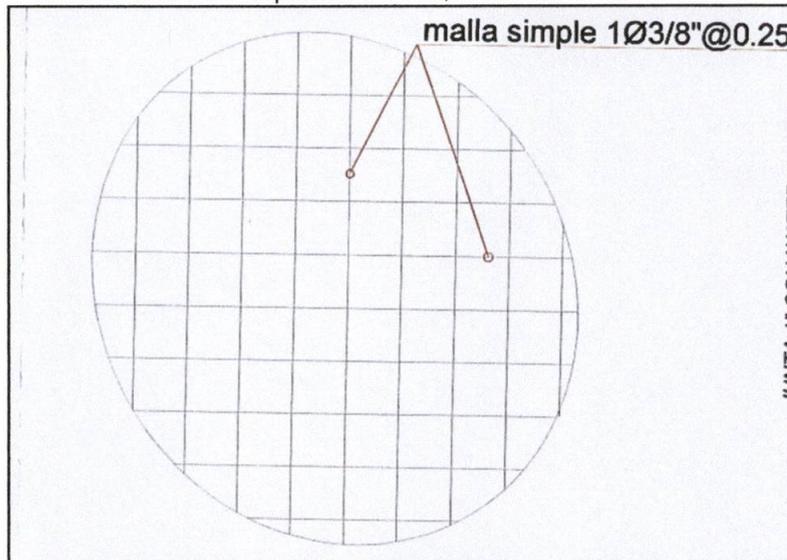
Imagen n.º 8

Malla de acero 3/8" espaciado a 25cm, reservorio de ILLAYOCPATA

Sin embargo, de la evaluación en campo, se puede advertir que, los espaciamientos son variables entre 23 y 27 cm en el acero superior (acero de diámetro de 3/8"), contraviniendo las especificaciones técnicas y planos constructivos del expediente técnico y cuya ejecución podría afectar la idoneidad y eficacia en su funcionamiento y fallas en la transmisión de cargas por flexión desuniforme.

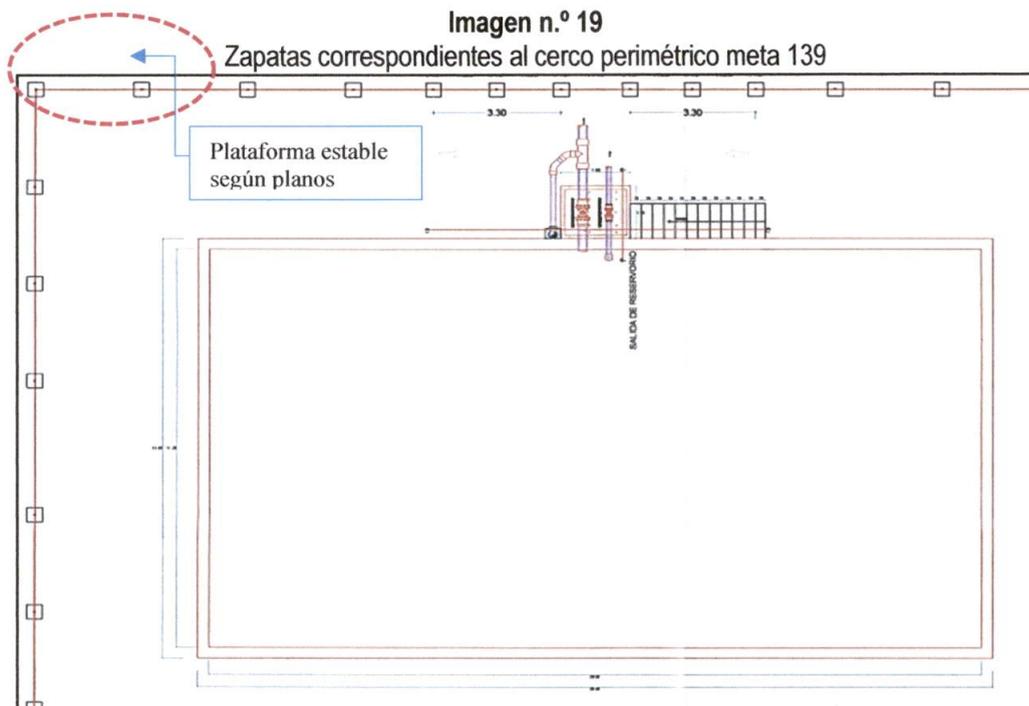
Así también, se realizó la inspección al reservorio Yacuhuisina, de capacidad de almacenamiento de 528,75 m³, y de la revisión del expediente técnico, determina que, las zapatas del cerco perimétrico deben estar fundadas en suelos estables, conforme se muestra en la siguiente imagen:

Sin embargo, de la evaluación realizada en campo, se advierte que, la construcción del cerco perimétrico se ejecuta sobre terreno de relleno, sin tratamiento aparente de estabilidad, generando el riesgo de falla por deslizamientos del talud de plataforma, reduciendo la vida útil de la estructura, conforme se muestra en las siguientes imágenes:

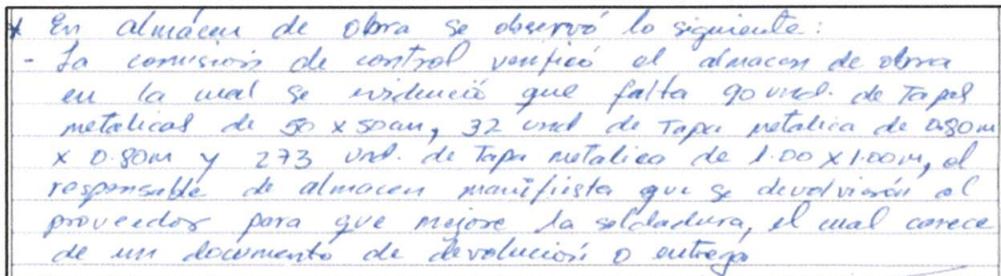
Imagen n.º 28
Acta de visita de control

Finalmente, la Comisión de Control evidenció que, no existe un documento o acta de entrega que acredite o autorice la salida de los bienes fuera de la obra.

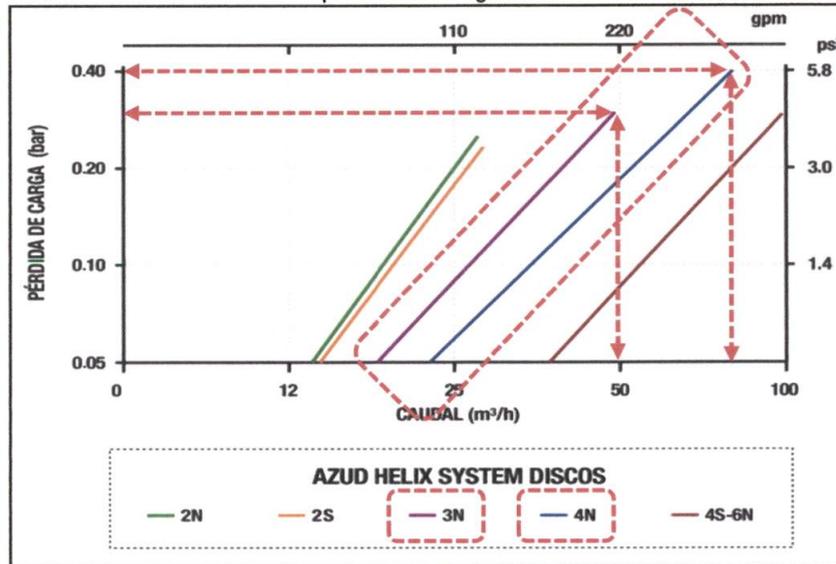
Imagen n.º 33
Gráfico de pérdida de carga del filtro de 3"

Lo expuesto, conllevaría a un mal funcionamiento del cabezal de filtrado por altas pérdidas de presión debido al subdimensionamiento del caudal de operación, así como, colmatación anticipada en los filtros por sobre exposición a altos volúmenes de agua, lo que conllevaría a generar paralizaciones, para efectuar acciones de mantenimientos no previstos.

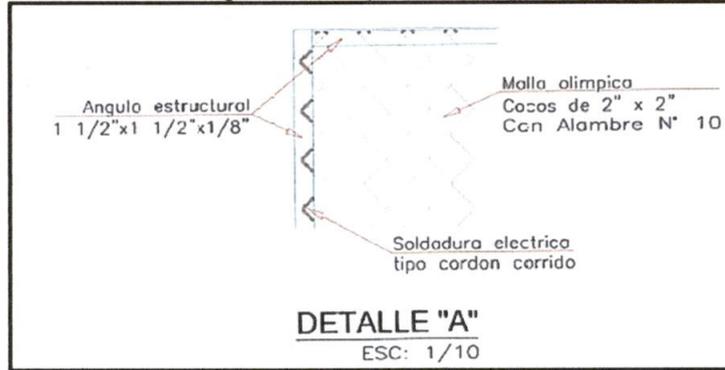
Imagen n.º 34

Detalle de soldadura consignado en los planos del expediente técnico, meta 137.

Sin embargo, se advierte posibles deformaciones en unión entre la malla olímpica y el marco del cerco perimetrico, conforme se muestra en las imágenes siguientes:

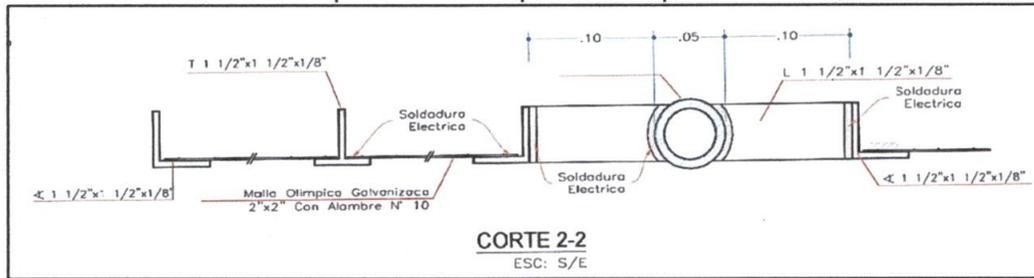
Imagen n.º 35

Detalle de soldadura especificado en los planos del expediente técnico, meta 137
