**INFORME DE HITO DE CONTROL
N° 022-2023-OCI/5342-SCC**

**“MEJORAMIENTO DEL SISTEMA DE RIEGO DE LOS
CANALES COSQUE - ÑAMPOL - TENIENTE - LOQUETE -
LOS PIALES - FRIJOL II, MARGEN IZQUIERDA DEL RIO
JEQUETEPEQUE, PROVINCIA DE PACASMAYO -
REGIÓN LA LIBERTAD – CUI 2188762”**

**HITO DE CONTROL N° 2 -
VISITAS A LA EJECUCIÓN DE LA OBRA
AL 18 DE MAYO DE 2023**

TRUJILLO, 29 DE MAYO DE 2023

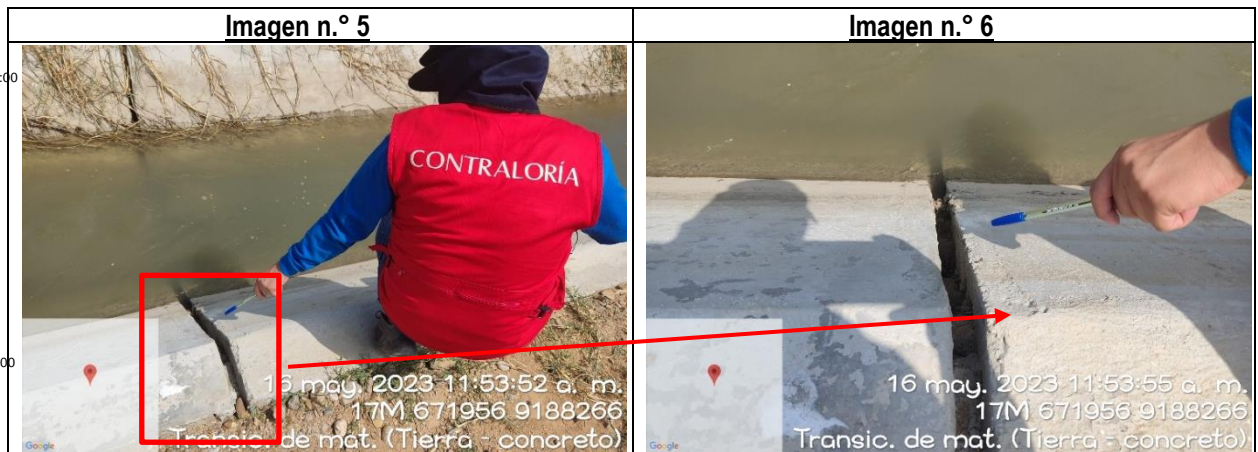
Al respecto, la Comisión de Control observó que el Concreto Simple del canal revestido presenta fisuras; además, las juntas de contracción y dilatación (sello elastomérico) constituidas en el mismo han sido instaladas de manera deficiente, toda vez que, se han separado de la estructura principal, tal como se muestra a continuación:

Se observó que en algunos tramos donde se ejecutó el revestimiento de concreto del canal, no se culminaron con el sellado de juntas.

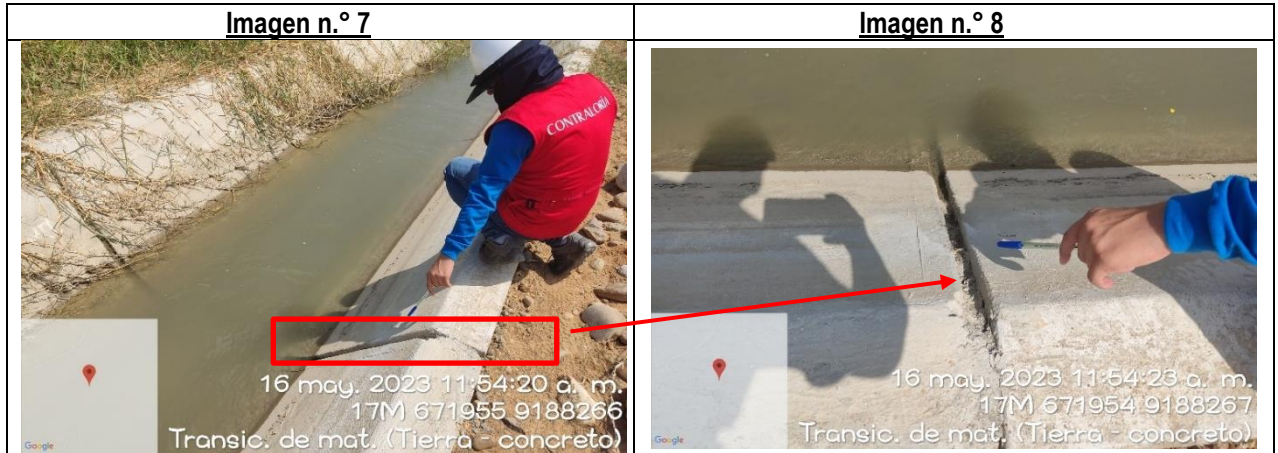
Se observó que en algunos tramos donde se ejecutó el revestimiento de concreto del canal, no se culminaron con el sellado de juntas.

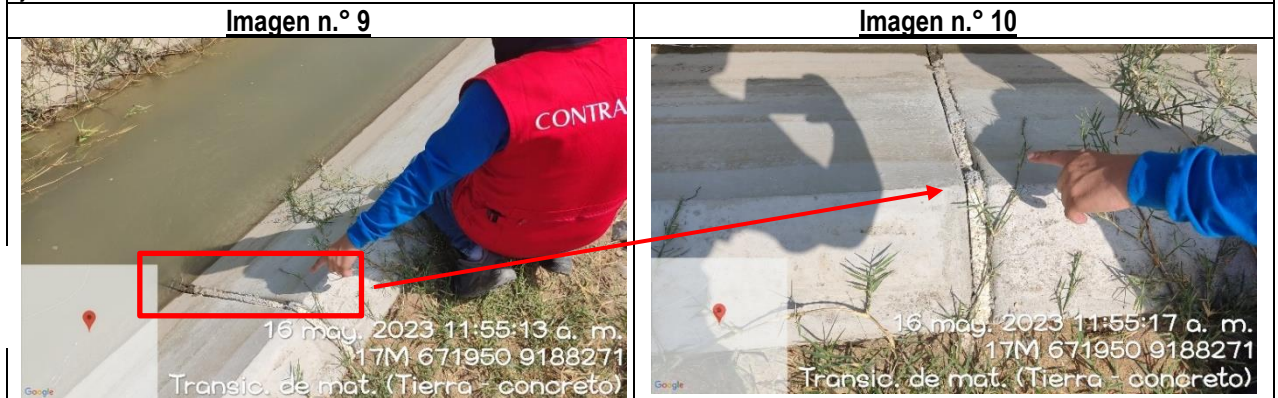
Se observó que en algunos tramos donde se ejecutó el revestimiento de concreto del canal, no se culminaron con el sellado de juntas.

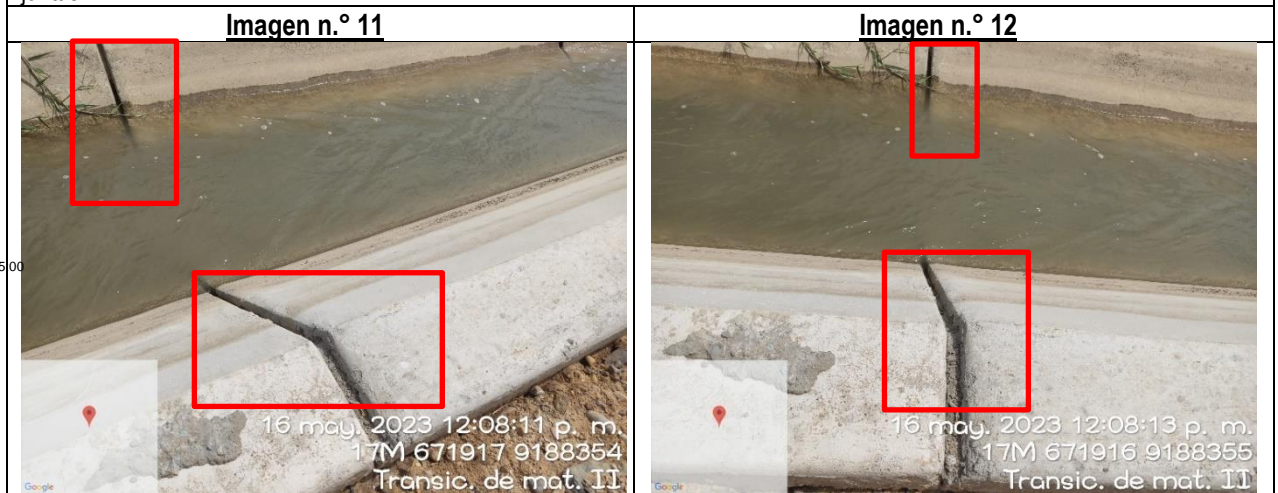
Se observó que en algunos tramos donde se ejecutó el revestimiento de concreto del canal, no se culminaron con el sellado de juntas.

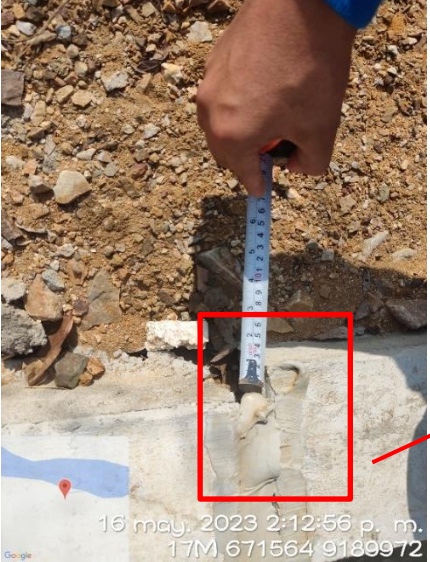
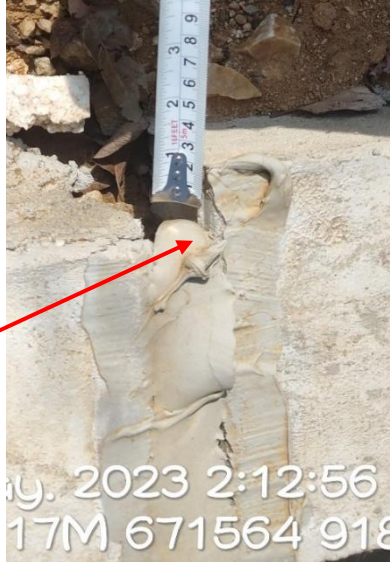
<p align="center">Imagen n.º 22</p>

<p align="center">Imagen n.º 23 (3 centímetros de desplome)</p>

<p align="center">Se observa el asentamiento de un paño del revestimiento de concreto del canal.</p>	
<p align="center">Imagen n.º 24</p>

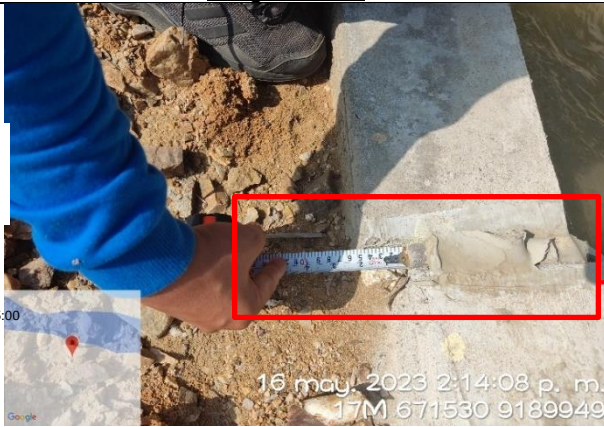
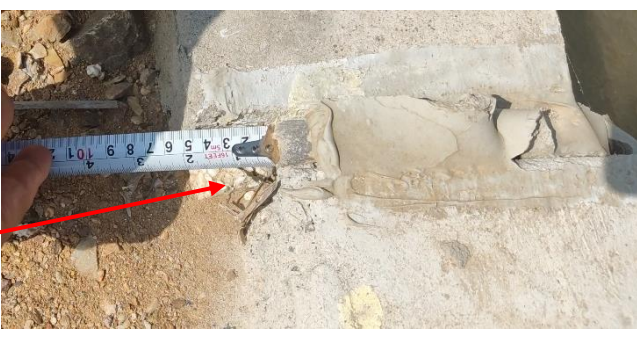
<p align="center">Imagen n.º 25 (5 centímetros de desplome)</p>

<p align="center">Se observa el asentamiento de un paño del revestimiento de concreto del canal.</p>	
<p align="center">Imagen n.º 26</p>

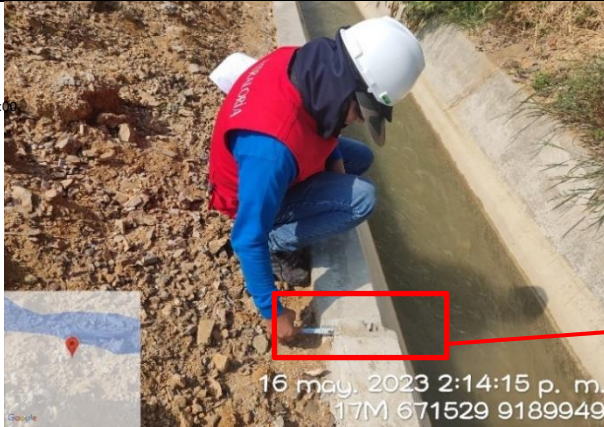
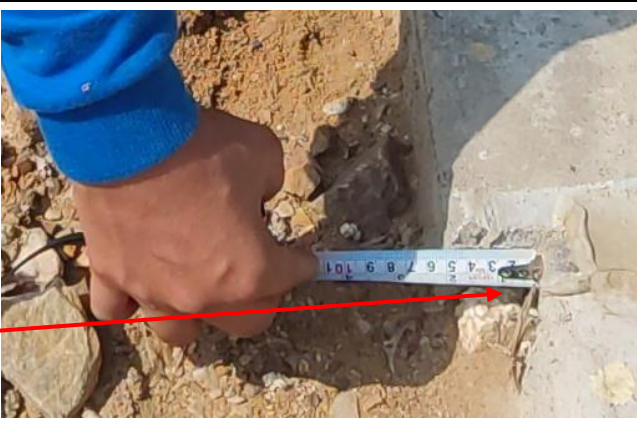
<p align="center">Imagen n.º 27 (5 centímetros de desplome)</p>

<p align="center">Se observa el asentamiento de un paño del revestimiento de concreto del canal.</p>

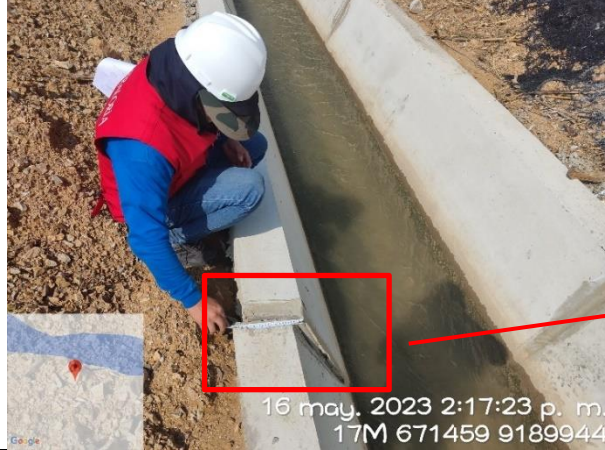
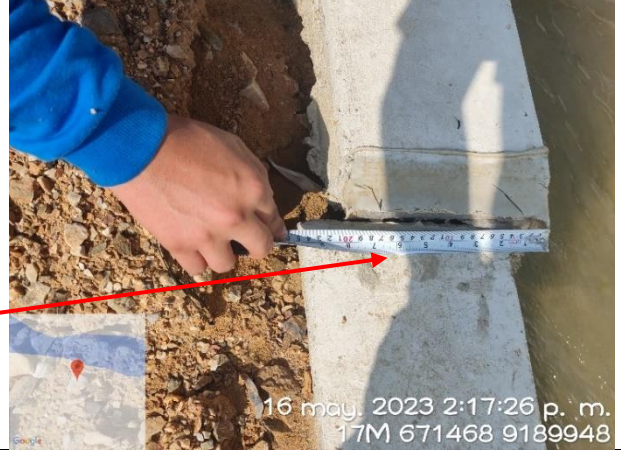
<p align="center">Imagen n.º 34</p>

<p align="center">16 may. 2023 2:17:23 p. m. 17M 671459 9189944</p>	<p align="center">Imagen n.º 35 (5 centímetros de desplome)</p>

<p align="center">16 may. 2023 2:17:26 p. m. 17M 671468 9189948</p>
<p align="center">Se observa el asentamiento de un paño del revestimiento de concreto del canal.</p>	
<p align="center">Imagen n.º 36</p>

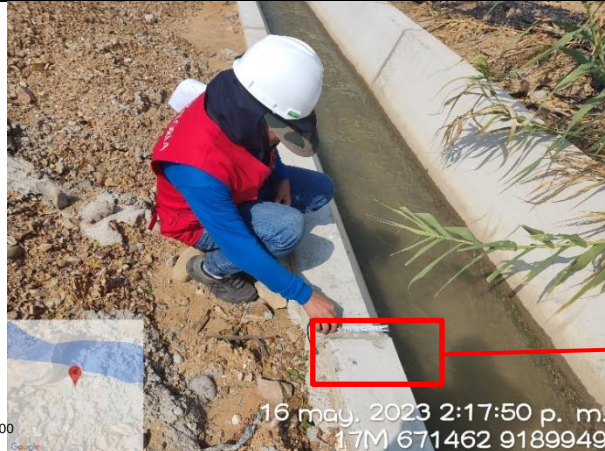
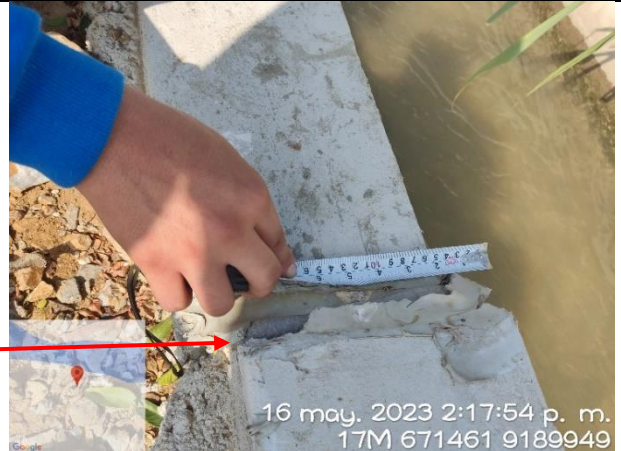
<p align="center">16 may. 2023 2:17:50 p. m. 17M 671462 9189949</p>	<p align="center">Imagen n.º 37 (5 centímetros de desplome)</p>

<p align="center">16 may. 2023 2:17:54 p. m. 17M 671461 9189949</p>
<p align="center">Se observa el asentamiento de un paño del revestimiento de concreto del canal.</p>	
<p align="center">Imagen n.º 38</p>

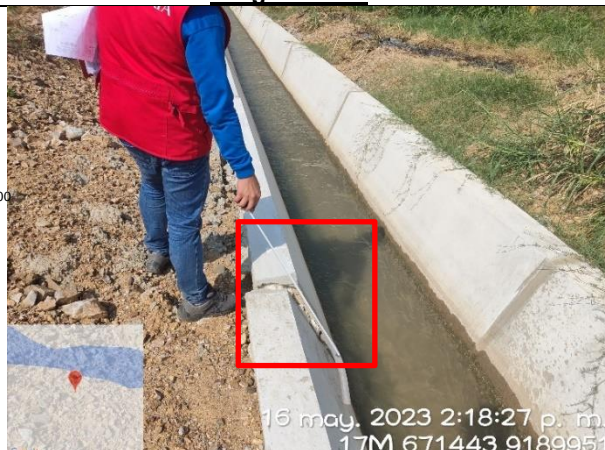
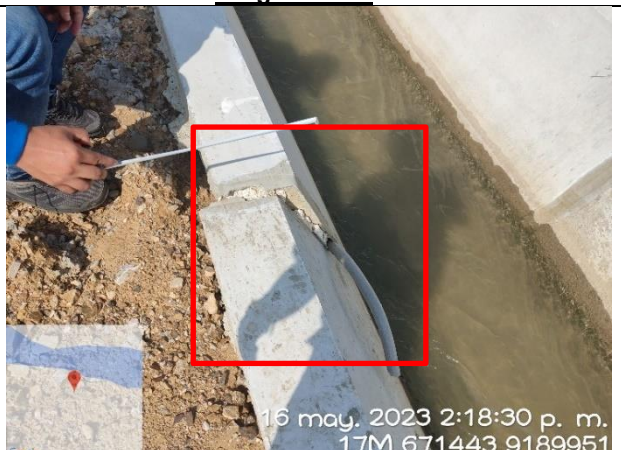
<p align="center">Se observa el asentamiento de un paño del revestimiento de concreto del canal.</p>

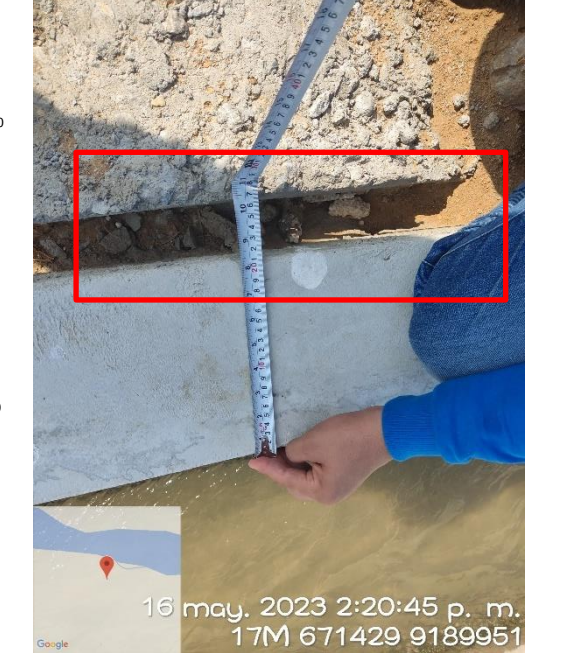
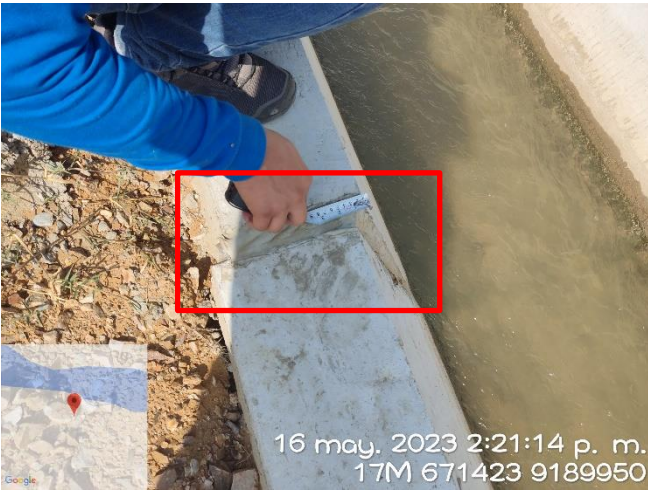
Imagen n.º 42	Imagen n.º 43 (3 centímetros de desplome)

<p>Se observa el asentamiento de un paño del revestimiento de concreto del canal.</p>

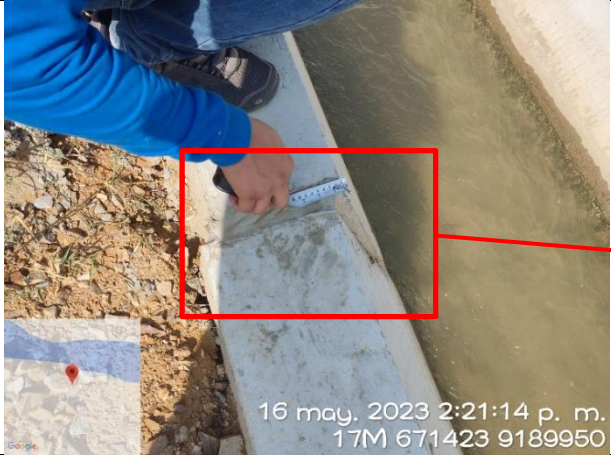
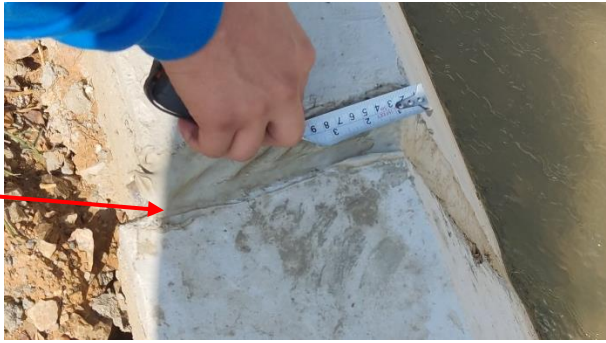
<p>Imagen n.º 44</p>

<p>16 may. 2023 2:21:14 p. m. 17M 671423 9189950</p>	<p>Imagen n.º 45 (4 centímetros de desplome)</p>

<p>Se observa el asentamiento de un paño del revestimiento de concreto del canal.</p>	
<p>Imagen n.º 46</p>

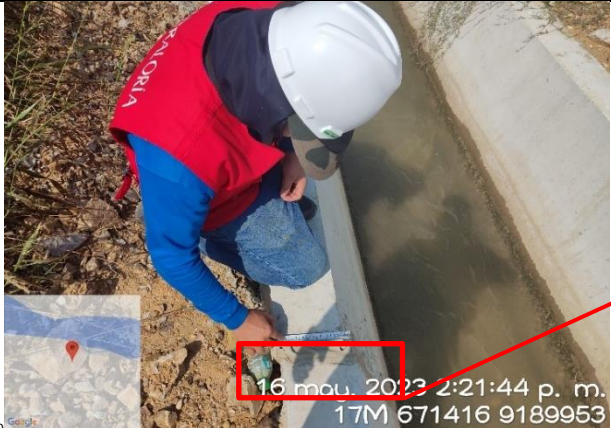
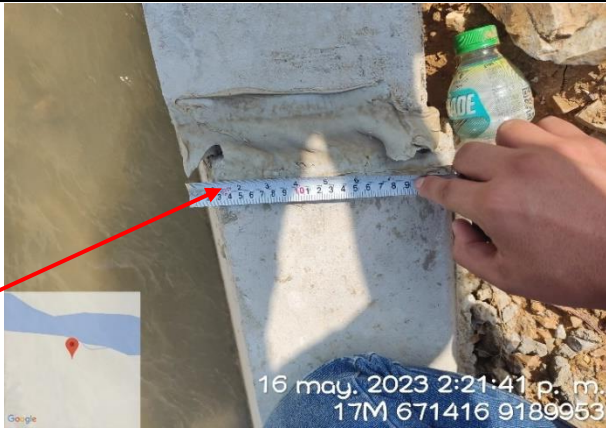
<p>16 may. 2023 2:21:44 p. m. 17M 671416 9189953</p>	<p>Imagen n.º 47 (3 centímetros de desplome)</p>

<p>16 may. 2023 2:21:41 p. m. 17M 671416 9189953</p>
<p>Se observa el asentamiento de dos (2) paños del revestimiento de concreto del canal en diferentes tramos.</p>	
<p>Imagen n.º 48</p>

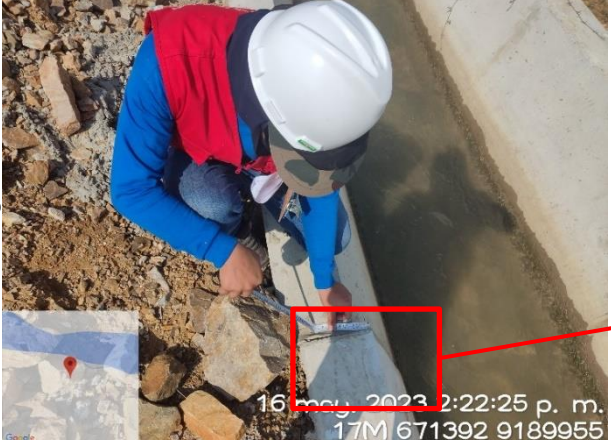
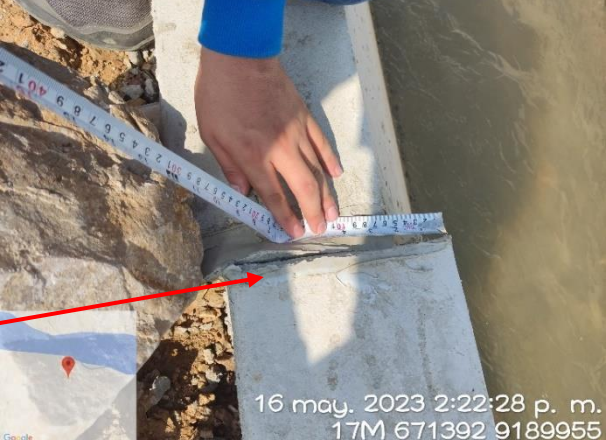
<p>16 may. 2023 2:22:25 p. m. 17M 671392 9189955</p>	<p>Imagen n.º 49 (5 centímetros de desplome)</p>

<p>16 may. 2023 2:22:28 p. m. 17M 671392 9189955</p>
<p>Se observa el asentamiento de dos (2) paños del revestimiento de concreto del canal en diferentes tramos.</p>

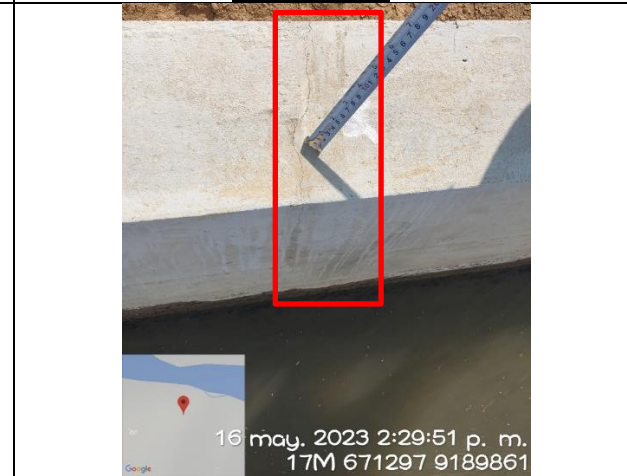
<p align="center">Se observa varias fisuras en el revestimiento de concreto del canal en diferentes tramos.</p>

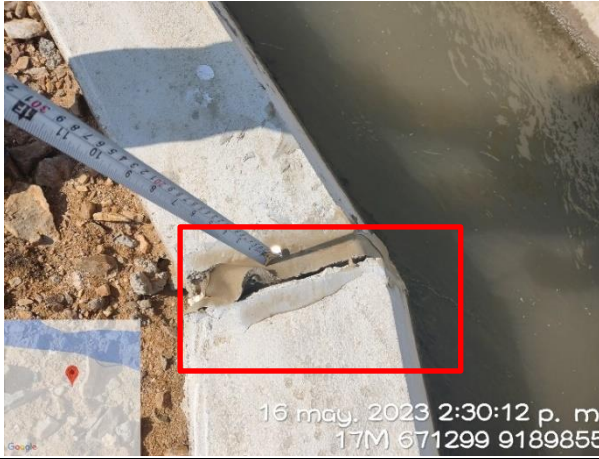
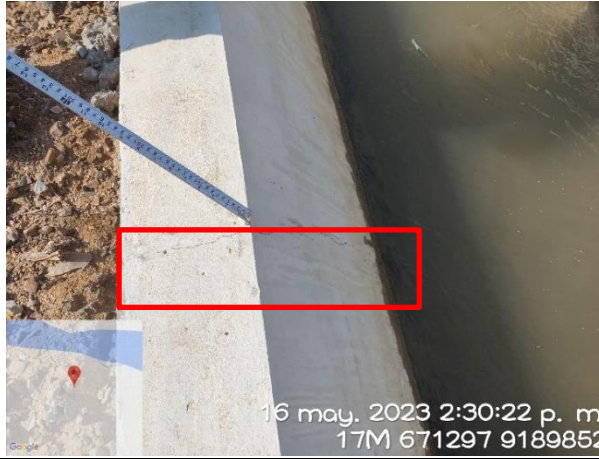
<p align="center">Imagen n.º 62</p>

<p align="right">16 may. 2023 2:30:22 p. m. 17M 671297 9189852</p>
<p>Se observa, junta de dilatación levantada.</p>	<p>Se observa fisura en paño del revestimiento de concreto del canal.</p>
<p align="center">Imagen n.º 64</p>   <p align="right">16 may. 2023 2:30:40 p. m. 17M 671295 9189850</p>	<p align="center">Imagen n.º 65</p>

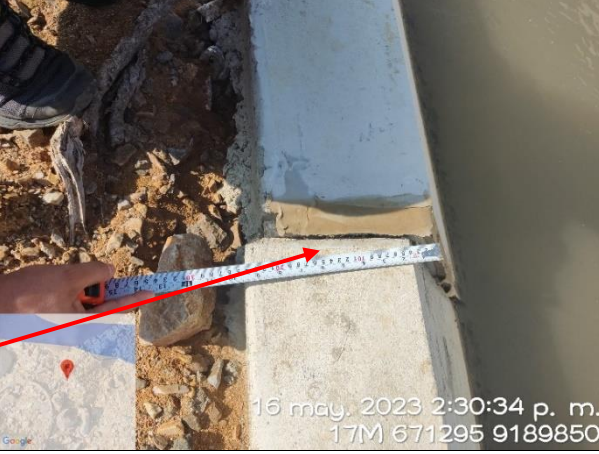
<p align="right">16 may. 2023 2:30:34 p. m. 17M 671295 9189850</p>
<p>Se observa el asentamiento de un paño del revestimiento de concreto del canal.</p>	
<p align="center">Imagen n.º 66</p>

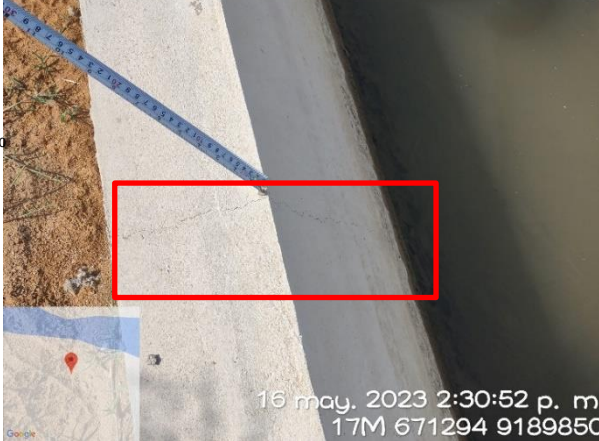
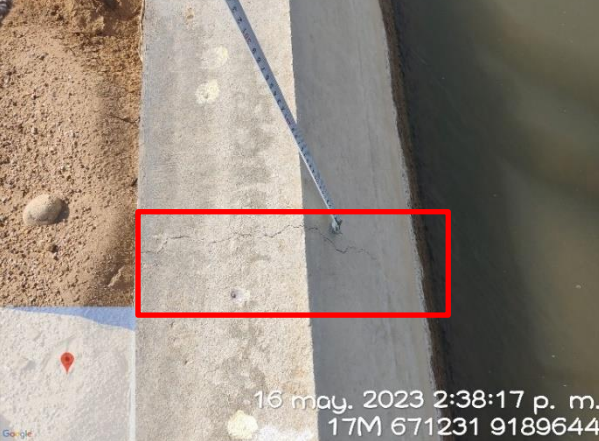
<p align="right">16 may. 2023 2:38:17 p. m. 17M 671231 9189644</p>
<p>Se observa fisuras en paños del revestimiento de concreto del canal, en diferentes tramos</p>

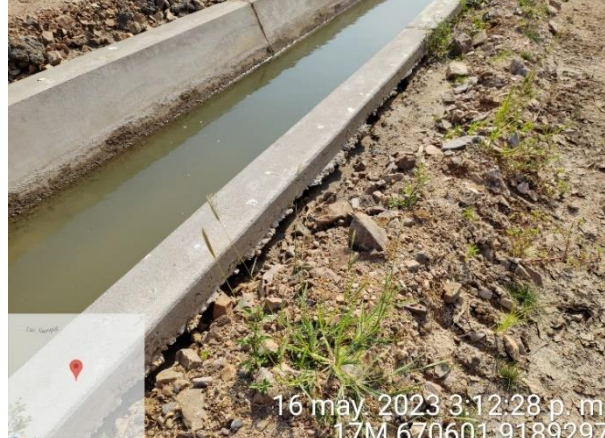
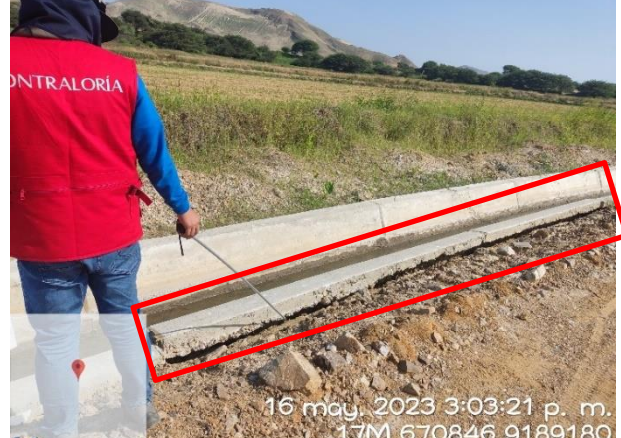
<p align="center">Imagen n.º 80</p>

<p align="right">16 may. 2023 3:03:21 p. m. 17M 670846 9189180</p>
<p>Se observa que no se ejecutó en revestimiento de concreto en un tramo del canal</p>	<p>Se observa, el desplazamiento de una sección del revestimiento de concreto del canal.</p>
<p align="center">Imagen n.º 82</p>

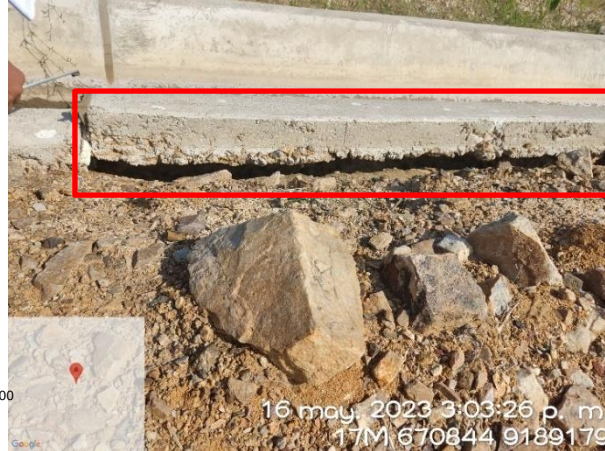
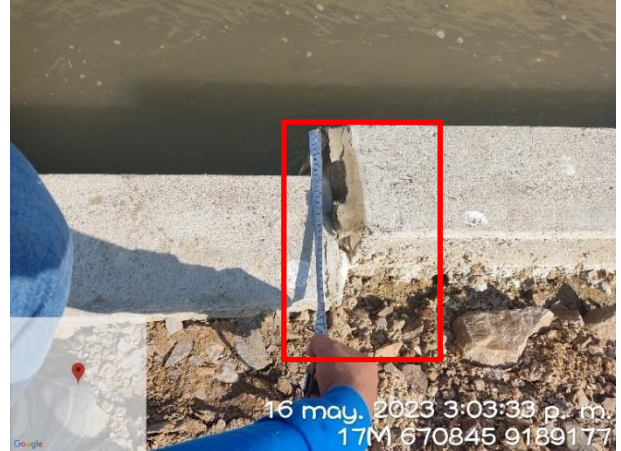
<p align="right">16 may. 2023 3:03:26 p. m. 17M 670844 9189179</p>	<p align="center">Imagen n.º 83 (7 centímetros de desplome)</p>

<p align="right">16 may. 2023 3:03:33 p. m. 17M 670845 9189177</p>
<p>Se observa, el desplazamiento de una sección del revestimiento de concreto del canal.</p>	<p>Se observa, el desplazamiento de una sección del revestimiento de concreto del canal.</p>
<p align="center">Imagen n.º 84</p>

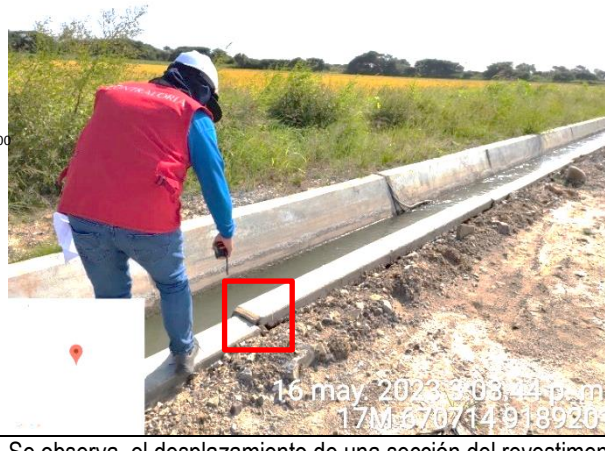
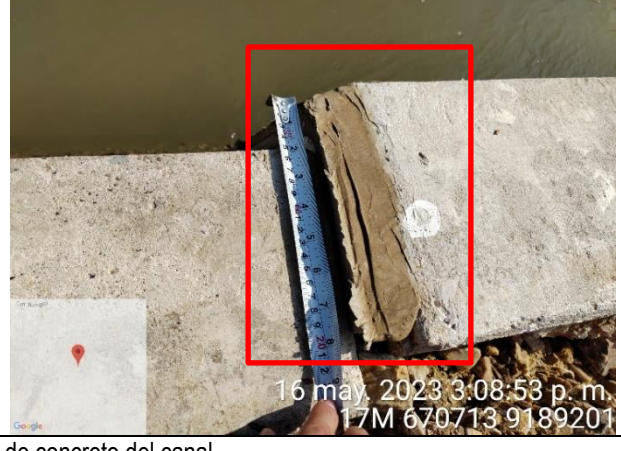
<p align="right">16 may. 2023 3:08:44 p. m. 17M 670714 9189201</p>	<p align="center">Imagen n.º 85 (5 centímetros de desplome)</p>

<p>Se observa, el desplazamiento de una sección del revestimiento de concreto del canal.</p>	<p>Se observa, el desplazamiento de una sección del revestimiento de concreto del canal.</p>

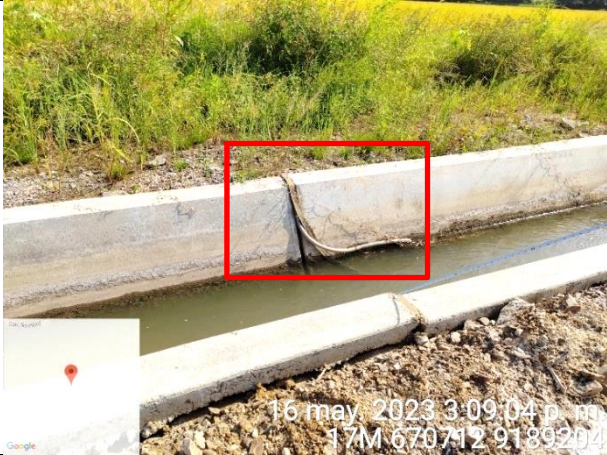
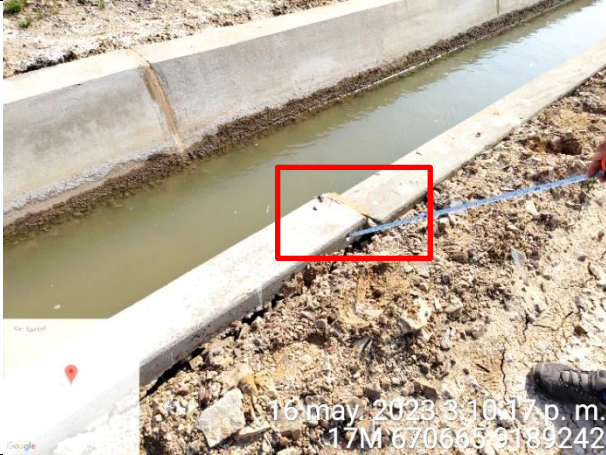
<p align="center">Imagen n.º 86</p>

<p align="center">16 may. 2023 3:10:17 p. m. 17M 670665 9189242</p>
<p>Se observa, el desprendimiento de la junta de dilatación en un tramo del canal.</p>	<p>Se observa el desplazamiento de una sección del revestimiento de concreto del canal.</p>
<p align="center">Imagen n.º 88</p>

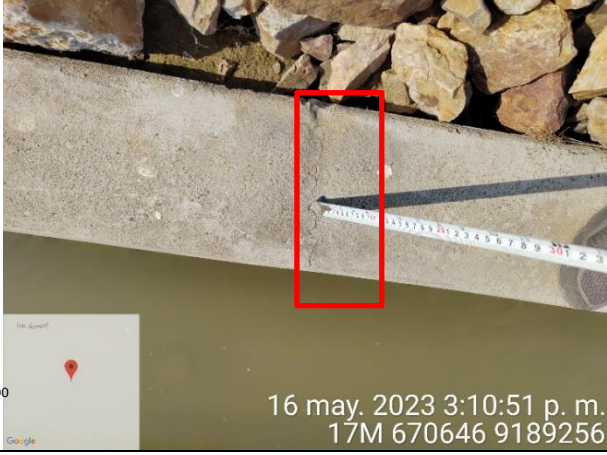
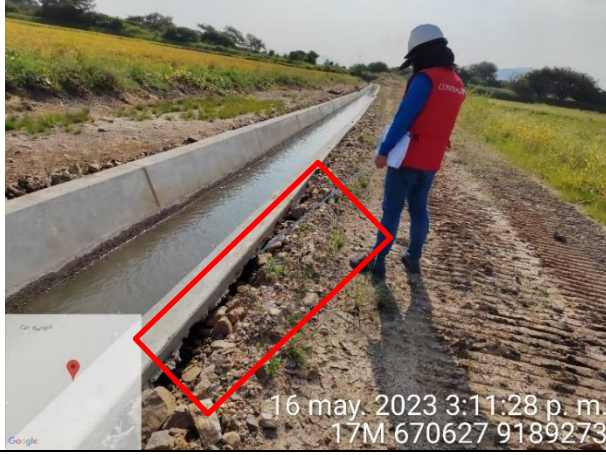
<p align="center">16 may. 2023 3:11:28 p. m. 17M 670627 9189273</p>
<p>Se observa fisura en un paño del revestimiento del canal.</p>	<p>Se observa el socavamiento de la base de un paño del revestimiento del canal.</p>
<p align="center">Imagen n.º 90</p>

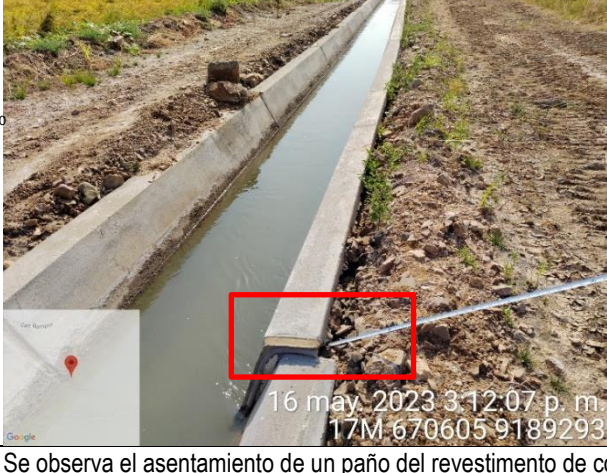
<p align="center">16 may. 2023 3:12:07 p. m. 17M 670605 9189293</p>	<p align="center">Imagen n.º 91 (centímetros de desplome)</p>

<p>Se observa el asentamiento de un paño del revestimiento de concreto del canal.</p>

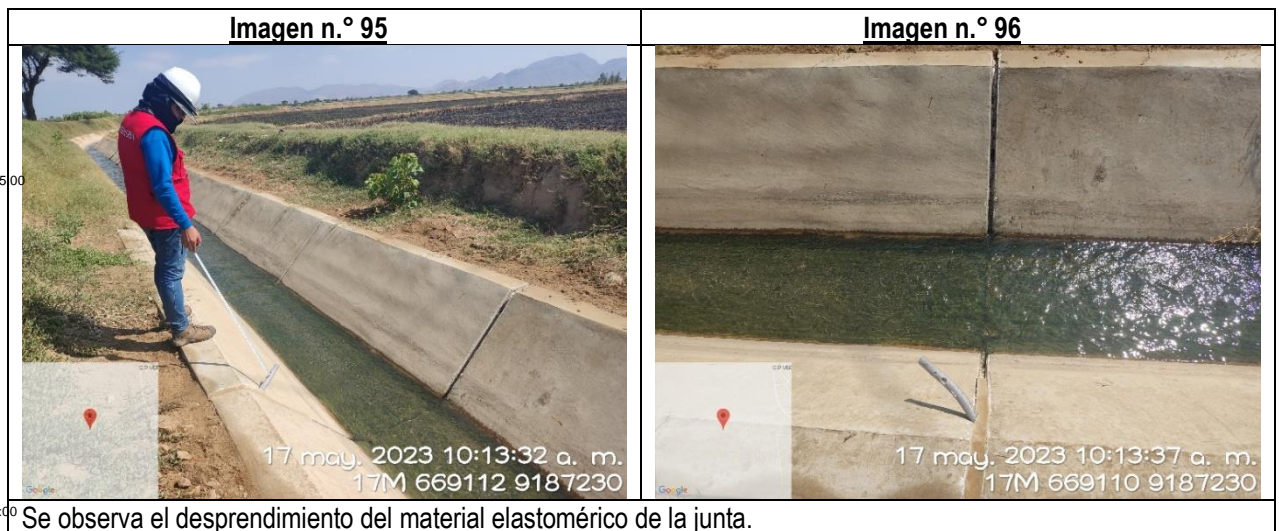
Se observa el desprendimiento del material elastomérico de la junta.

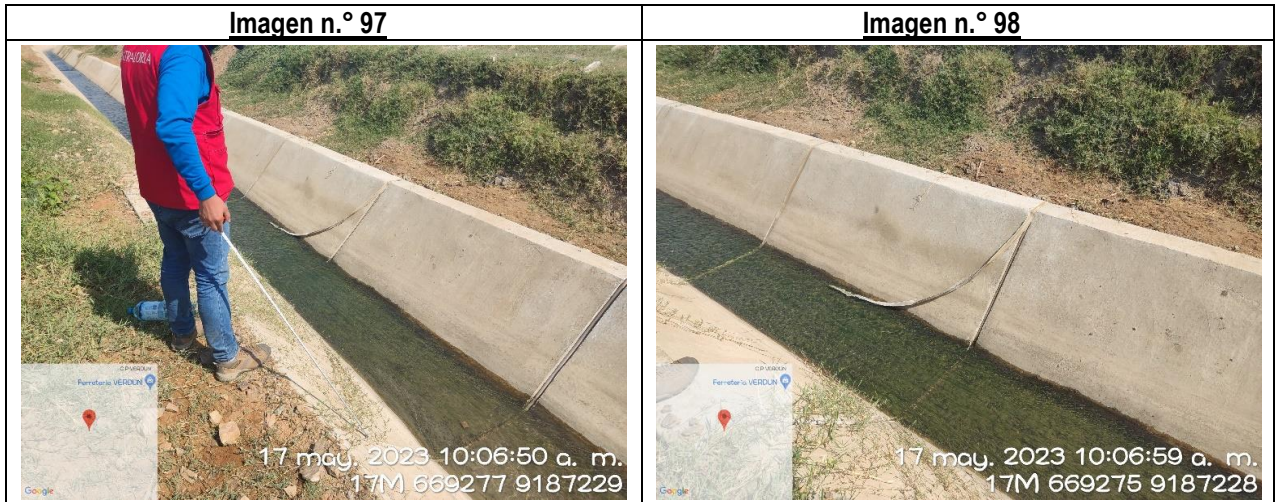
Se observó que el material elastomérico se encuentra fuera de la junta de dilatación.

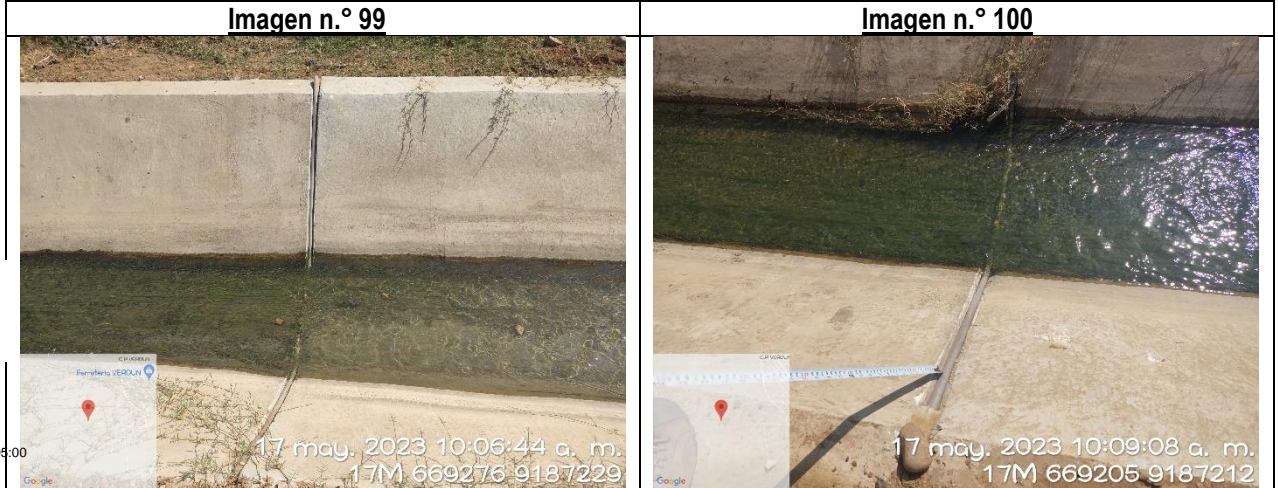
Se observa que el material elastomérico no está bien adherido a la junta.

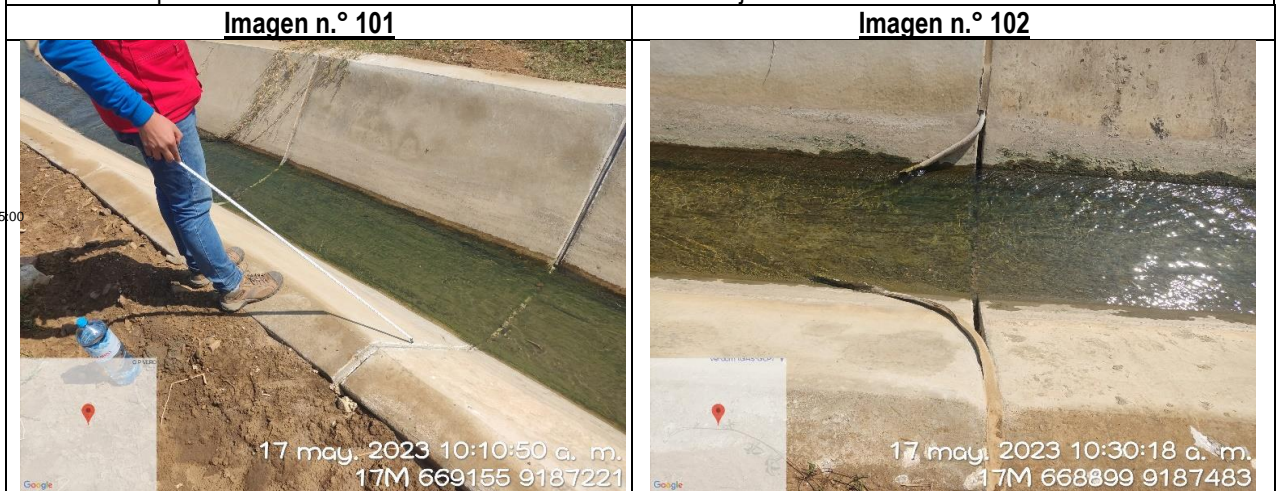
Se observó que el material elastomérico se encuentra fuera de la junta de dilatación.

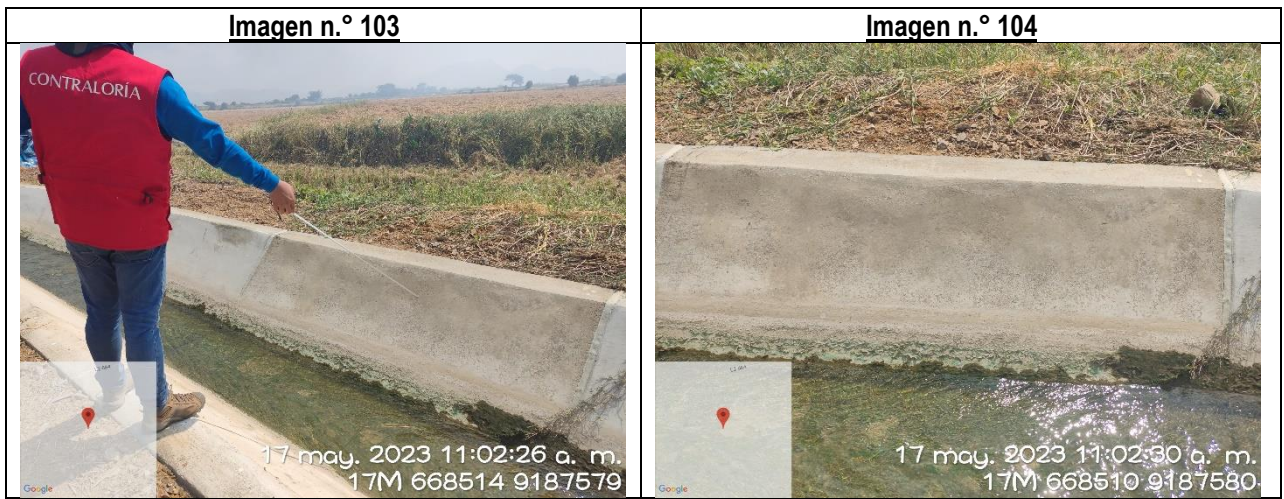
Se observó segregación de la superficie del revestimiento de concreto.

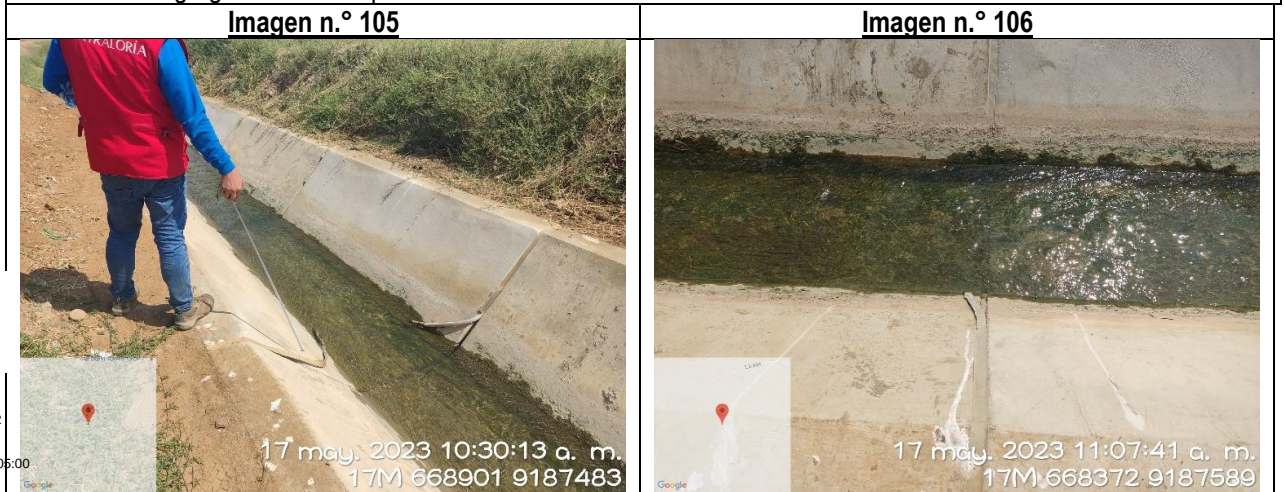
Se observó que el material elastomérico se esta desprendiendo de las juntas del canal.

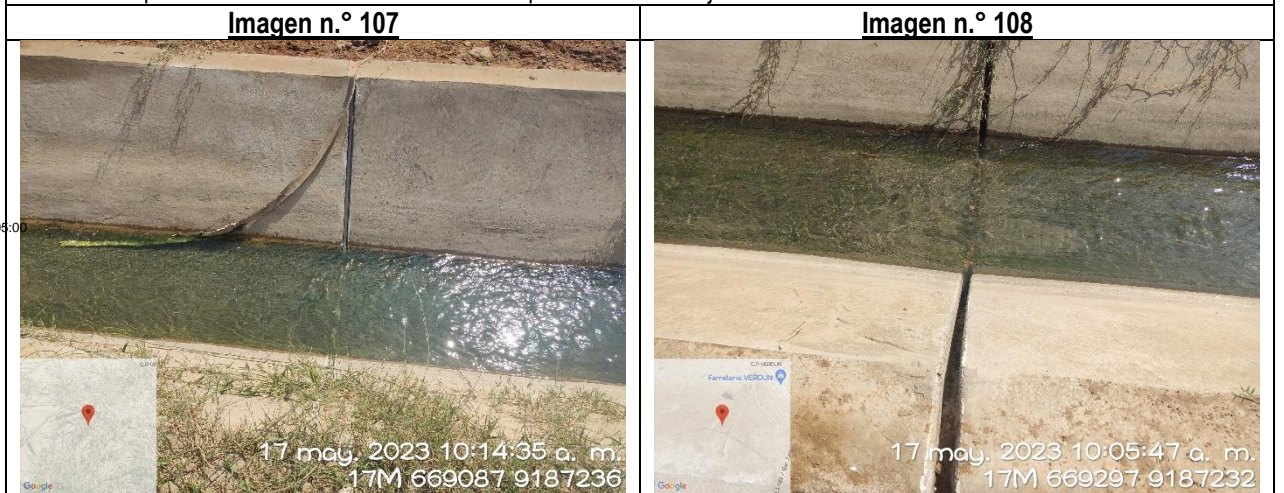
Se observó el desprendimiento del material elastomérico y la no se instalación de la junta.

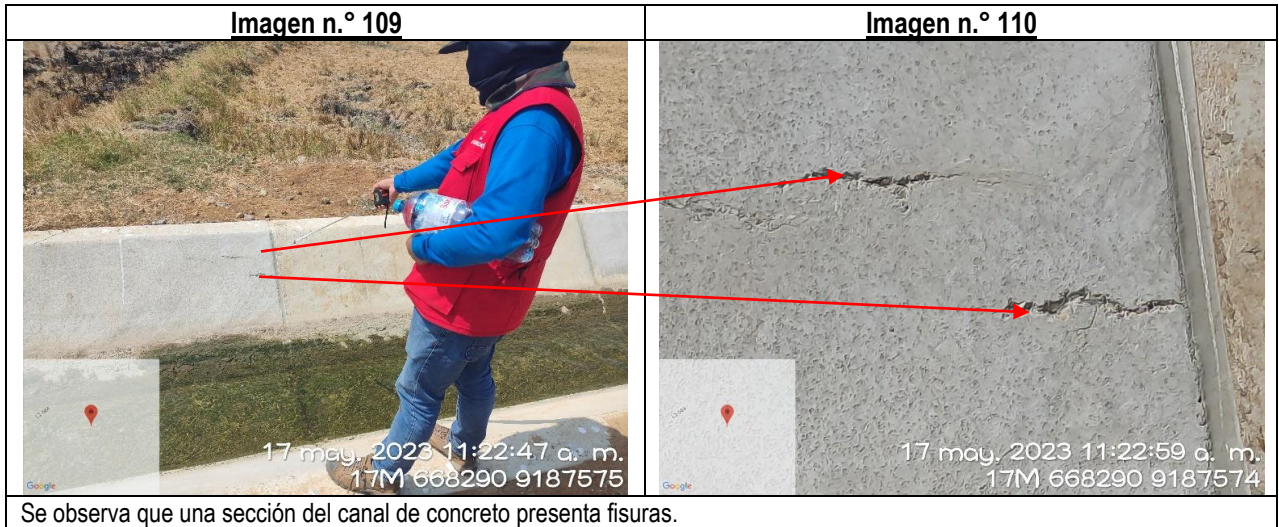
Se observa que una sección del canal de concreto presenta fisuras.

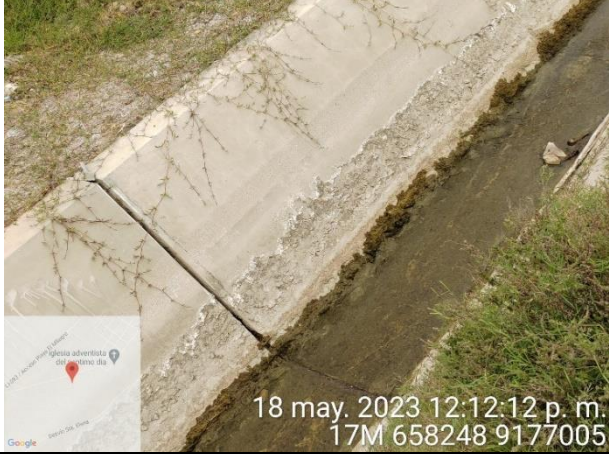
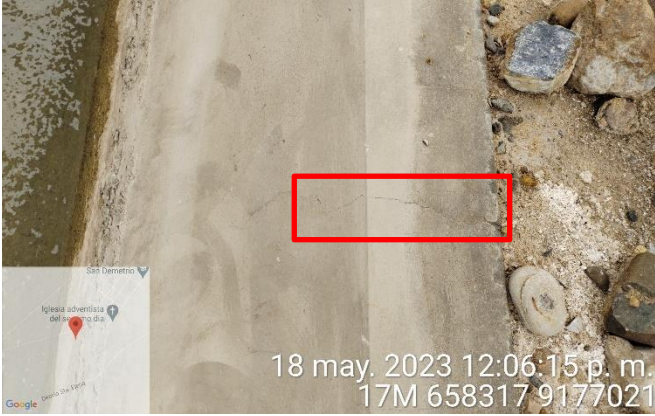
<p align="right">18 may. 2023 12:06:15 p. m. 17M 658317 9177021</p>
<p>Se observan paños del canal se desprendió la junta de dilatación.</p>	<p>Se observa algunas fisuras en el revestimiento de concreto del canal.</p>
<p align="center">Imagen n.º 115</p>

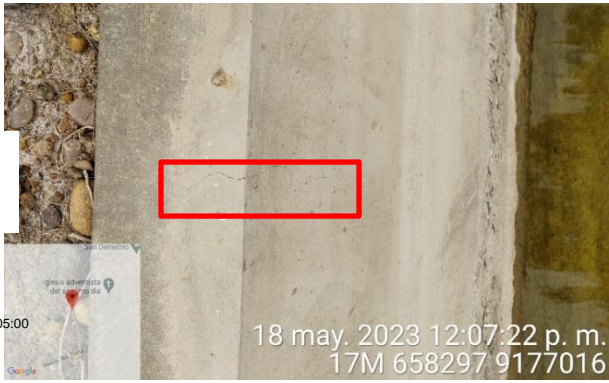
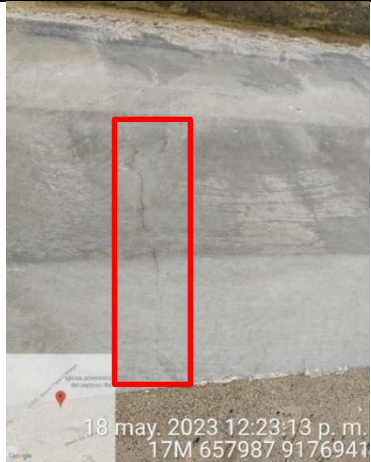
<p align="right">18 may. 2023 12:23:13 p. m. 17M 657987 9176941</p>
<p>Se observa algunas fisuras en el revestimiento de concreto del canal.</p>	
<p align="center">Imagen n.º 117</p>

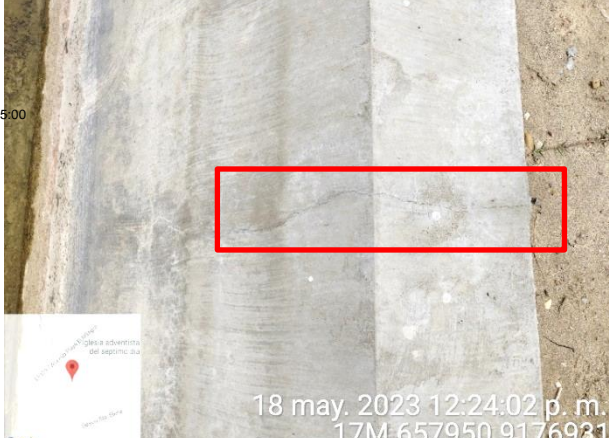
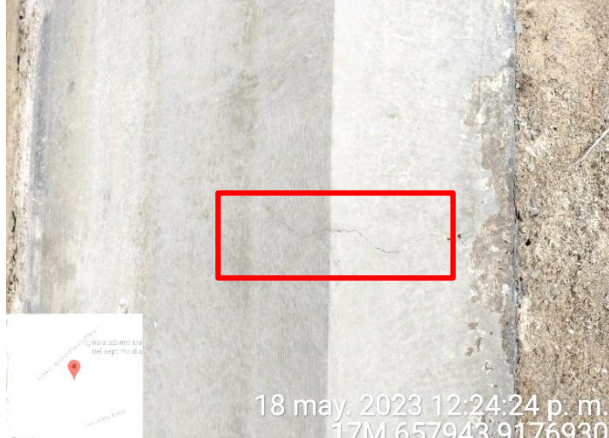
<p align="right">18 may. 2023 12:24:24 p. m. 17M 657943 9176930</p>
<p>Se observan fisuras, en algunos paños del revestimiento de concreto del canal.</p>

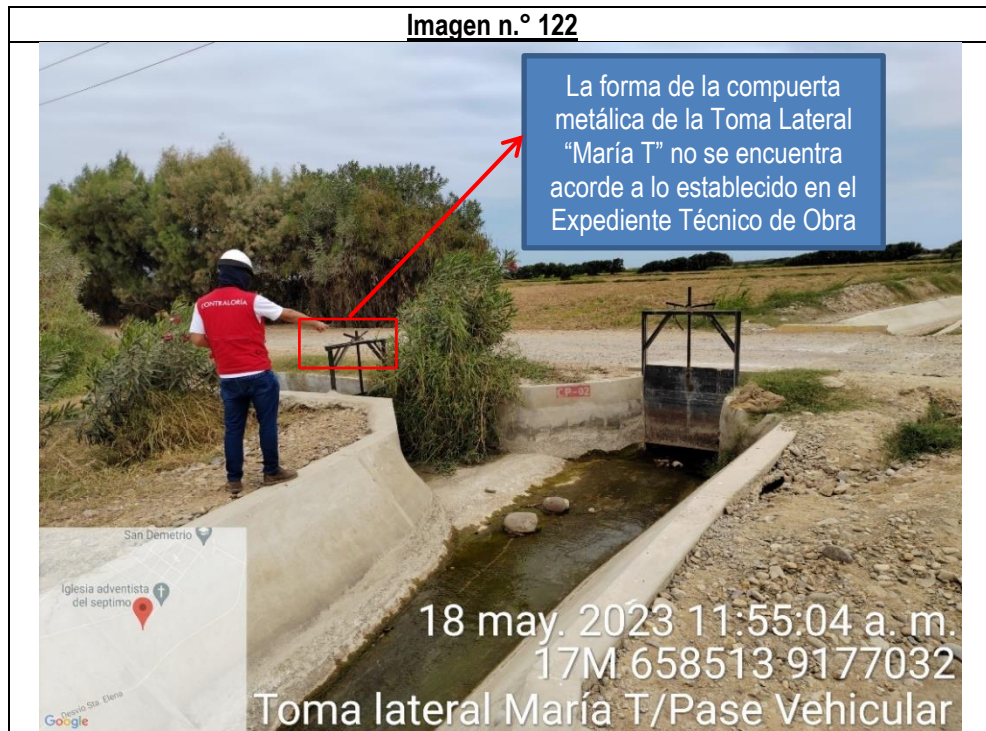
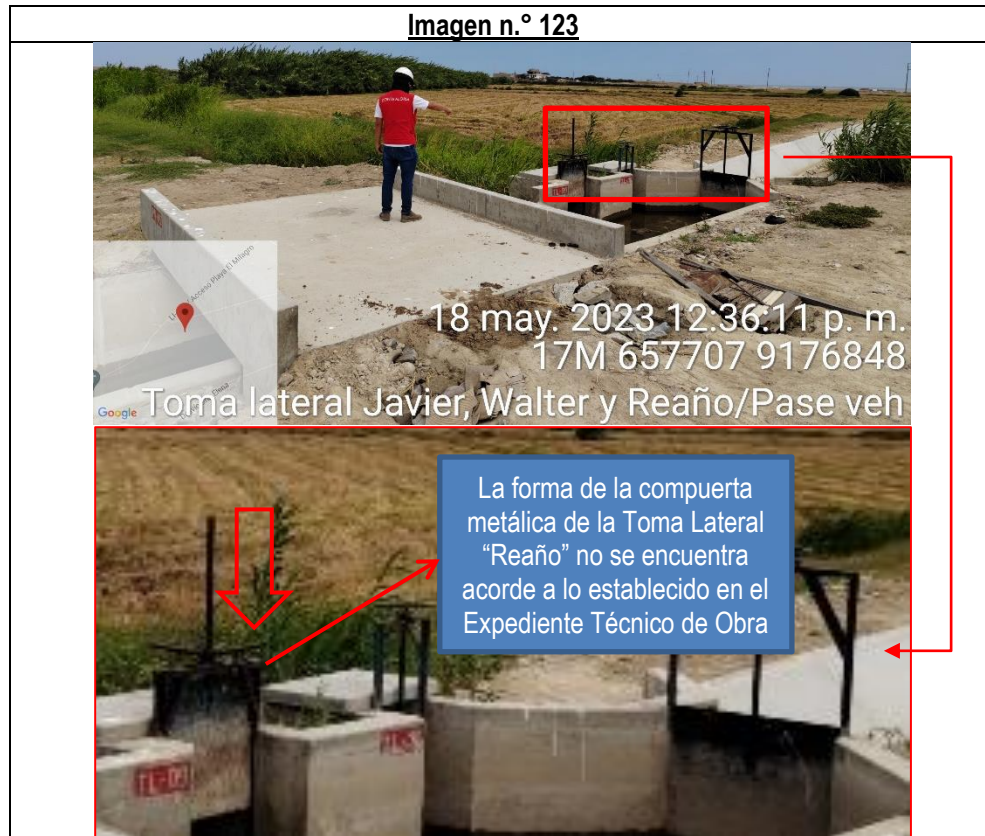
Imagen n.º 122

En mérito a ello, la Comisión de Control observó que las tomas laterales denominadas: María T y Reaño, no han sido ejecutados de acuerdo con el Expediente Técnico, tal como se muestra a continuación:

Por lo descrito, pese a que la Subgerencia de Obras y Supervisión indicó que el Canal Frijol II se encuentra: Culminada, ésta no ha sido ejecutada en función a las características técnicas establecidas en el Expediente Técnico de Obra.
