**INFORME DE HITO DE CONTROL
N° 022-2023-OCI/5342-SCC**

**“MEJORAMIENTO DEL SISTEMA DE RIEGO DE LOS
CANALES COSQUE - ÑAMPOL - TENIENTE - LOQUETE -
LOS PIALES - FRIJOL II, MARGEN IZQUIERDA DEL RIO
JEQUETEPEQUE, PROVINCIA DE PACASMAYO -
REGIÓN LA LIBERTAD – CUI 2188762”**

**HITO DE CONTROL N° 2 -
VISITAS A LA EJECUCIÓN DE LA OBRA
AL 18 DE MAYO DE 2023**

TRUJILLO, 29 DE MAYO DE 2023

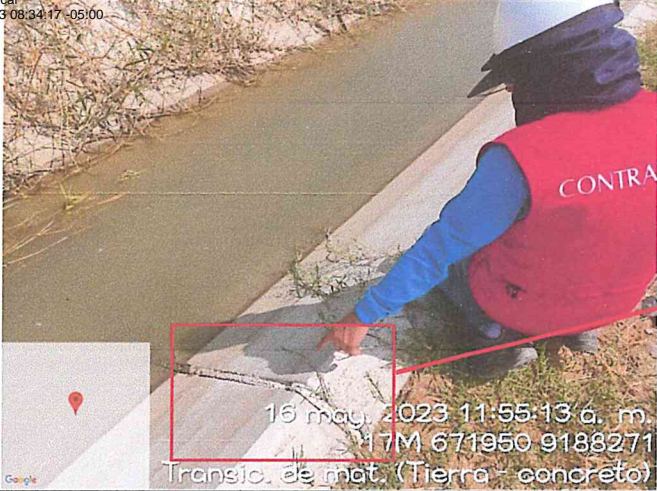
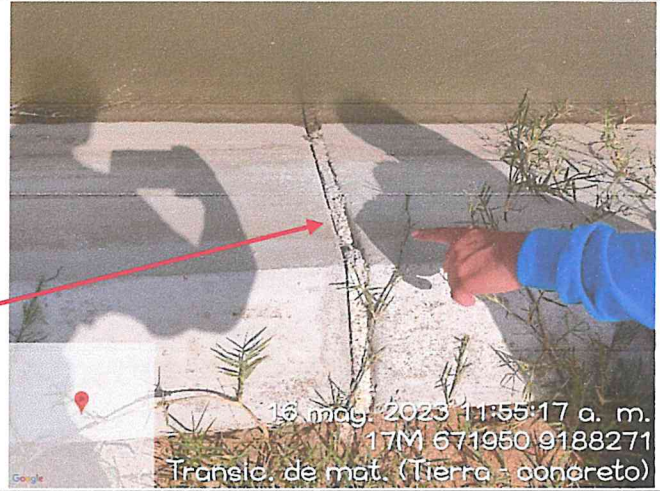
Se observó que en algunos tramos donde se ejecutó el revestimiento de concreto del canal, no se culminaron con el sellado de juntas.

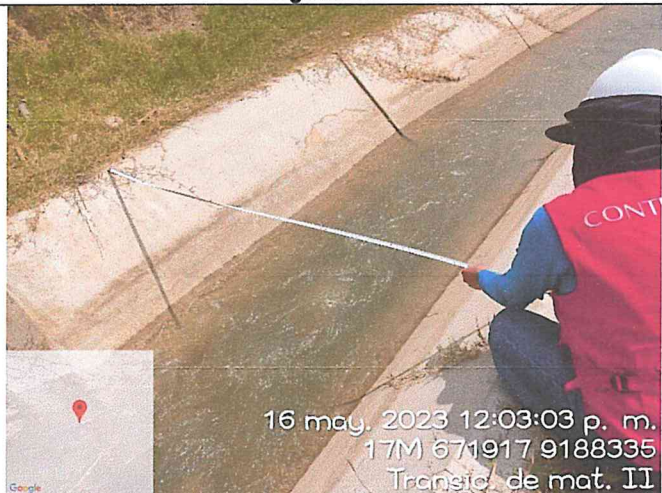
Fotografía n.º 22

Se tomó la medida de la corona, el cual es de 0.20 m.

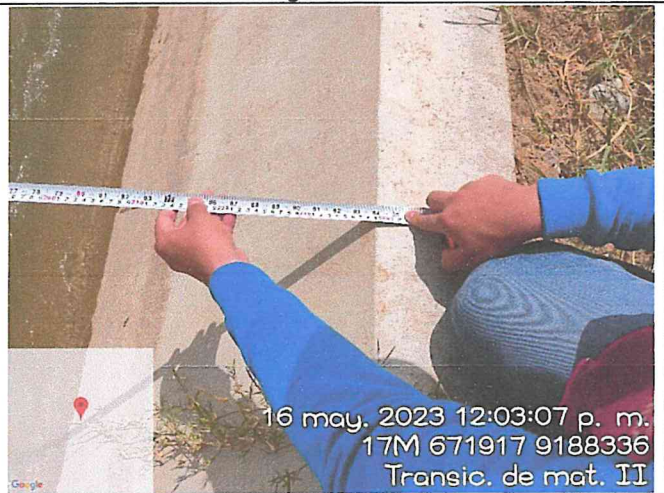
Fotografía n.º 23

Se tomó el ancho del canal, obteniéndose una medida de 2.40 m.

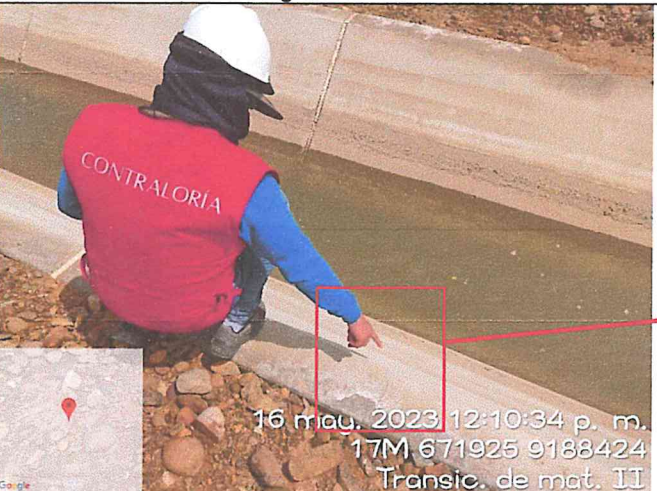
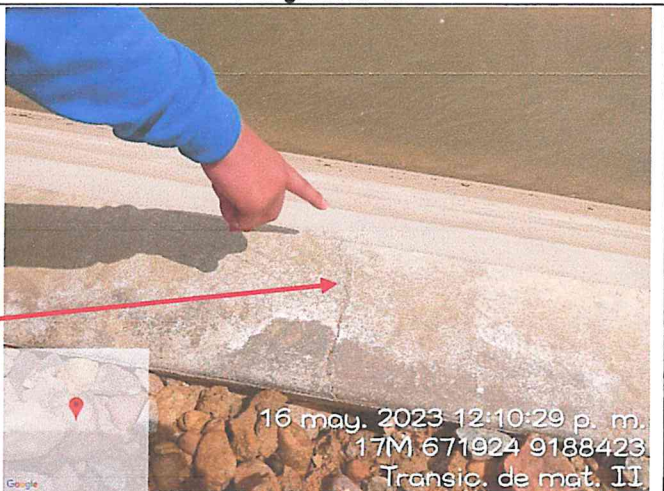
Se observó que en algunos tramos donde se ejecutó el revestimiento de concreto del canal, no se culminaron con el sellado de juntas.

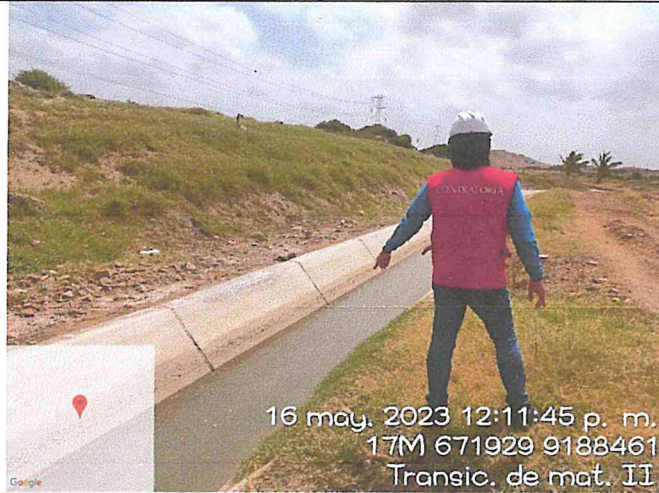
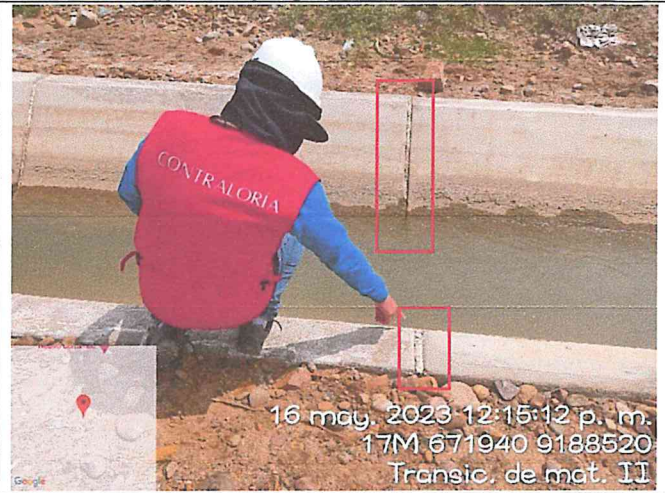
Se observa que una sección del revestimiento de concreto presenta fisuras.

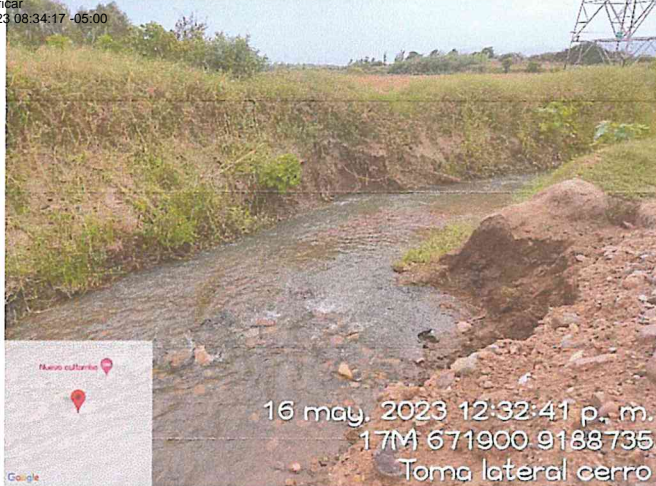
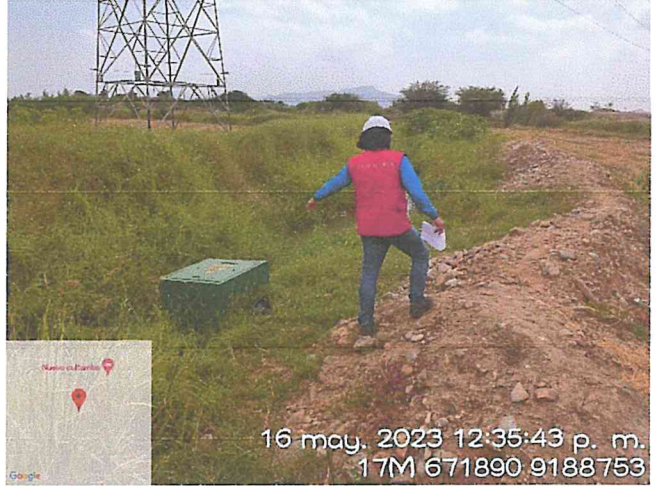
Se observa tramo del canal pendiente de ejecutar.

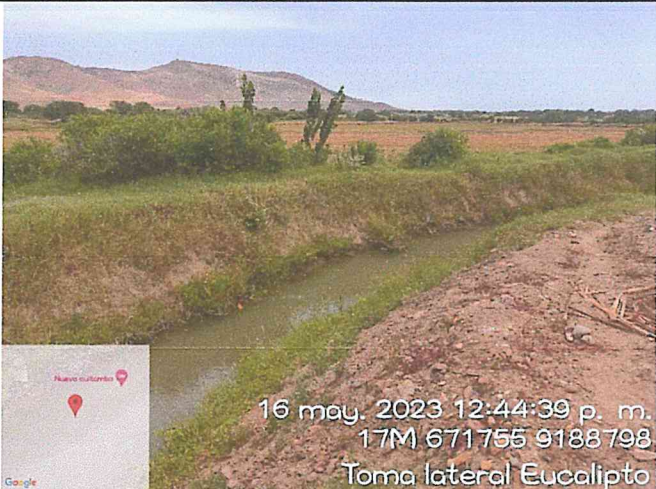
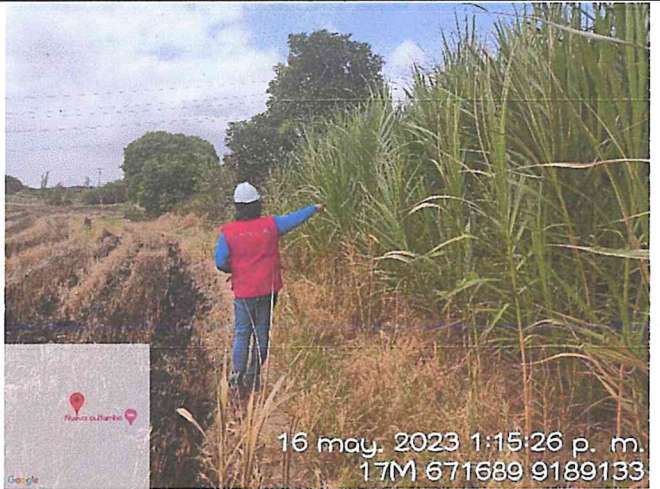
Se observa tramos del canal pendientes de ejecutar.

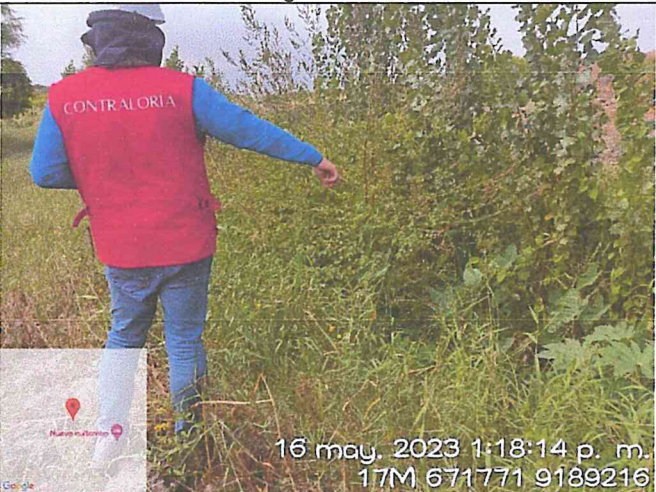
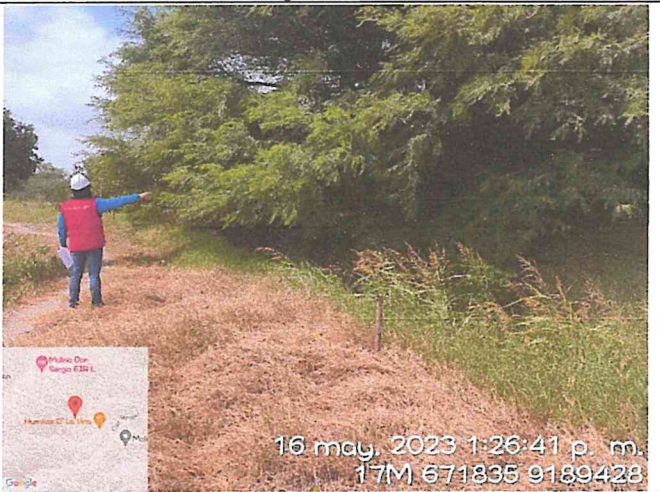
Se observa tramos del canal pendientes de ejecutar.

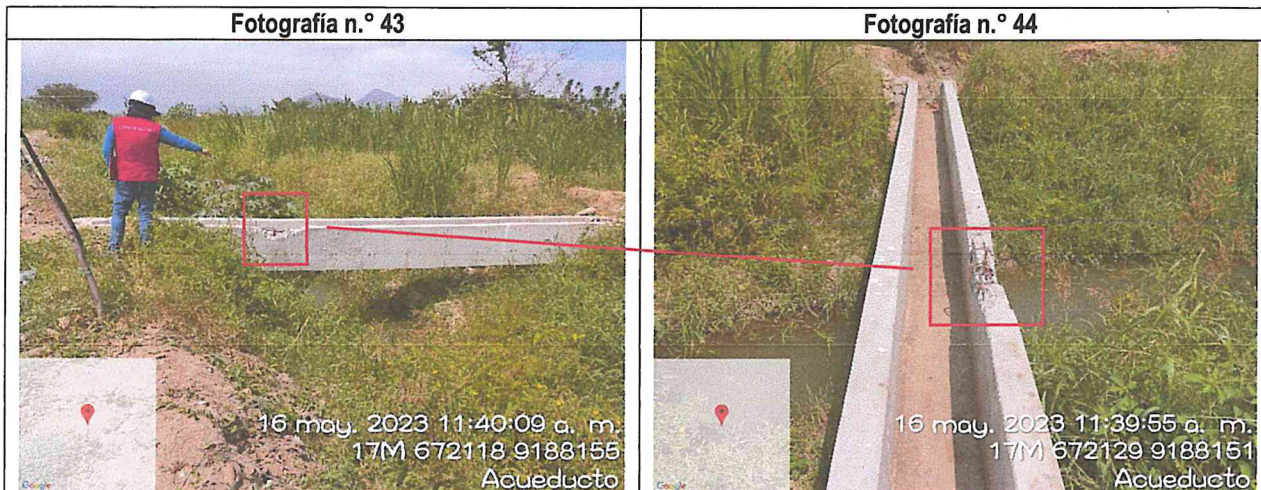
De las imágenes precedentes se advierte la presencia de deficiencias en la ejecución del Acueducto de concreto armado L=8m, afectando su calidad y funcionalidad.

- Acueducto de Concreto Armado (entre las progresivas 0+060 y 0+080), ubicado en las coordenadas UTM Este: 672124.6259 y Norte: 9188150.3160: Al respecto, se ubicó la estructura y se observa desprendimiento de una parte del concreto, tal como se muestra a continuación:

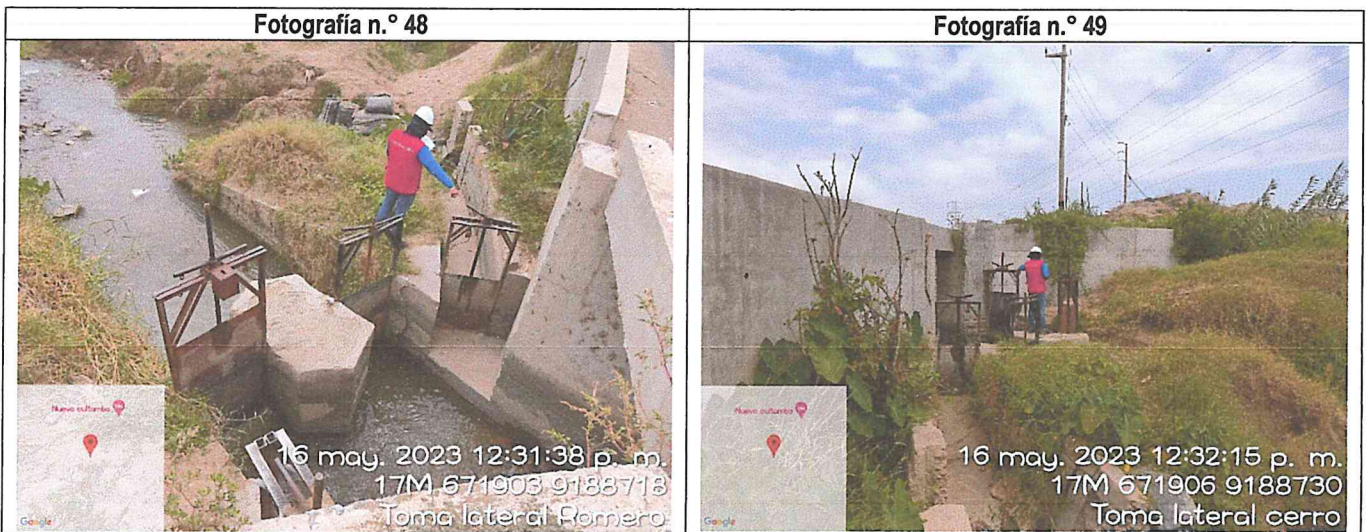
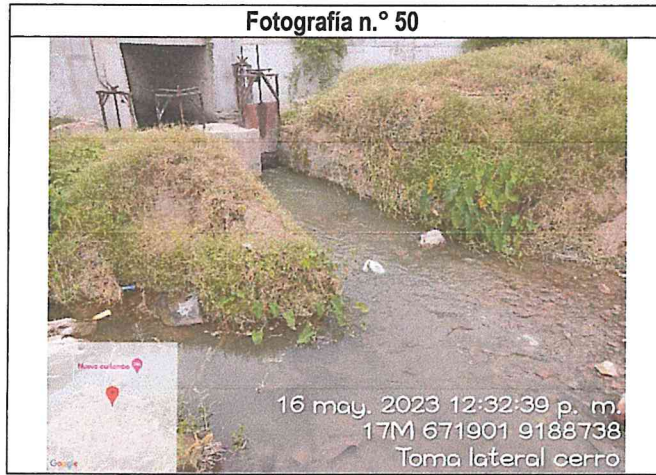
- Tomas Laterales Romero, Cerro y Partidor (Ubicadas en la cercanía de la progresiva 0+760, coordenadas UTM Este: 671907.2591 y Norte: 9188725.2089): La comisión de control ubicó tomas laterales con una manija para apertura diferente a lo estipulado en el expediente técnico, la cuales deben ser tipo volante; en tal sentido, serían estructuras preexistentes a la ejecución de los trabajos establecidos en el Expediente Técnico de la Obra para el Canal Cosque; ello considerando que, el Contratista no realizó ningún trabajo de conformación del referido canal en dicho tramo, tal como se muestra a continuación:

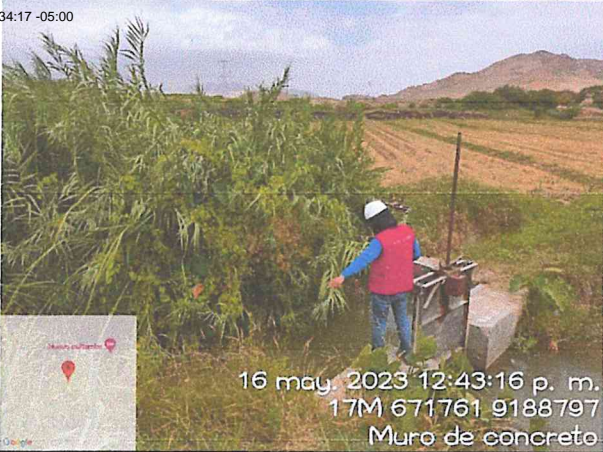
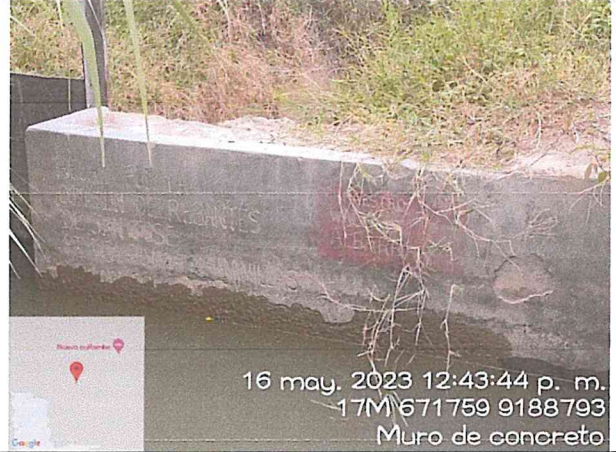
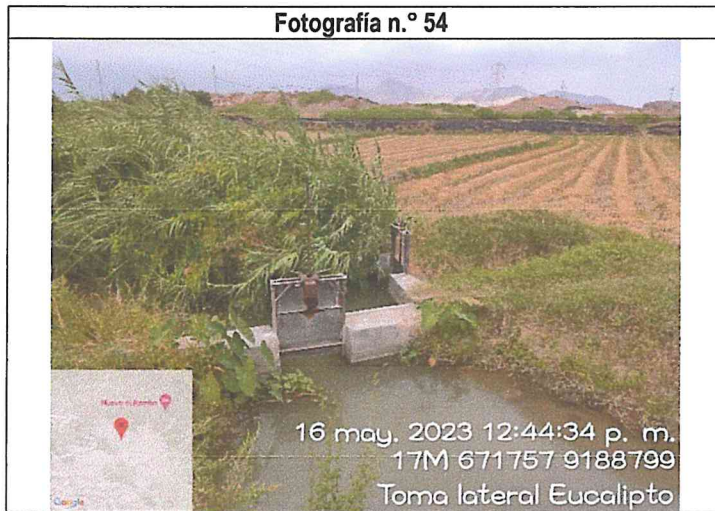
- Toma Lateral Eucalipto y Muro de Concreto (Ubicados entre las progresivas 0+940 y 0+960, coordenadas UTM Este: 671762.0428 y Norte: 9188794.0725): La comisión de control ubicó dichas estructuras, pero deterioradas, debido a que forman parte de una construcción anterior; asimismo, ubicó una toma lateral con una manija para apertura de la compuerta diferente a lo estipulado en el expediente técnico, la cual debe ser tipo volante; en tal sentido, sería una estructura preexistente a la ejecución de los trabajos establecidos en el Expediente Técnico de la Obra para el Canal Cosque; ello considerando que, el Contratista no realizó ningún trabajo de conformación del referido canal en dicho tramo, tal como se muestra a continuación:

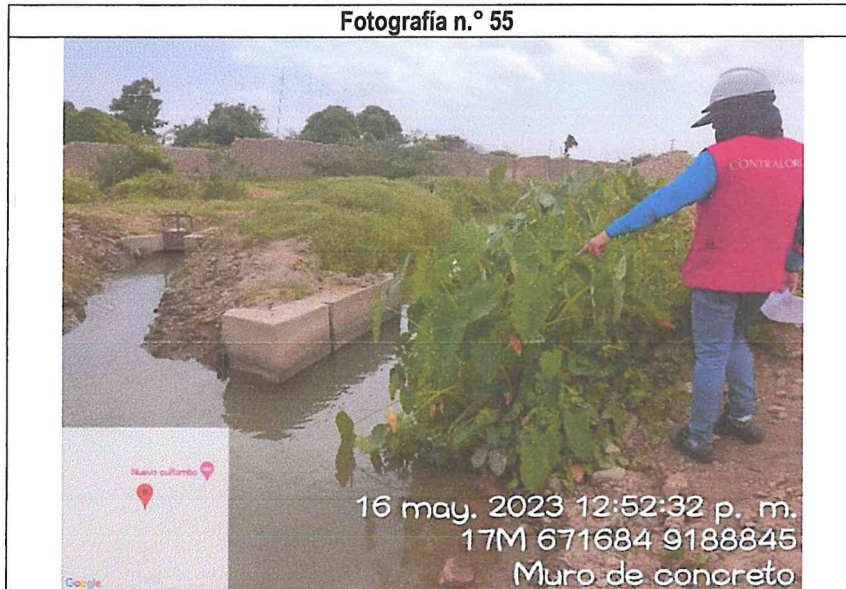
Fotografía n.º 55

- Muro de Concreto (Ubicado entre las progresivas 1+040 y 1+060, coordenadas UTM Este: 671762.0428 y Norte: 9188794.0725): La comisión de control ubicó una estructura con apariencia de ser preexistente a los trabajos estipulados en el Expediente Técnico de la Obra para el Canal Cosque; ello considerando que, el Contratista no realizó ningún trabajo de conformación del referido canal en dicho tramo, tal como se muestra a continuación:

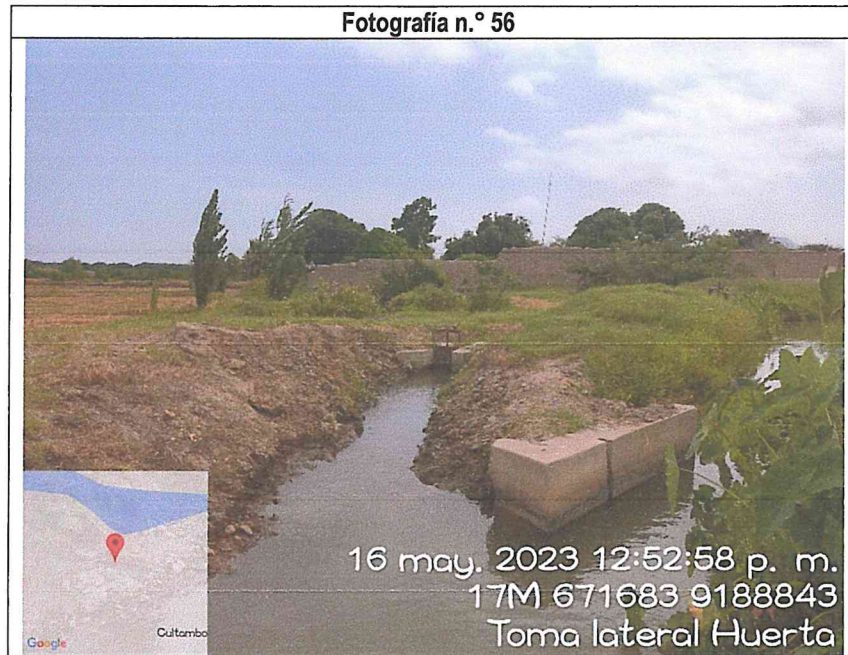
- Toma Lateral Huerta (Ubicada entre las progresivas 1+060 y 1+080, coordenadas UTM Este: 671671.1701 y Norte: 9188861.2350): La comisión de control ubicó una toma lateral con una manija para apertura de la compuerta diferente a lo estipulado en el Expediente Técnico de la Obra, la cual debe ser tipo volante; en tal sentido, sería una estructura preexistente a la ejecución de los trabajos estipulados en el citado expediente para el Canal Cosque; ello considerando que, el Contratista no realizó ningún trabajo de conformación del referido canal en dicho tramo, tal como se muestra a continuación:

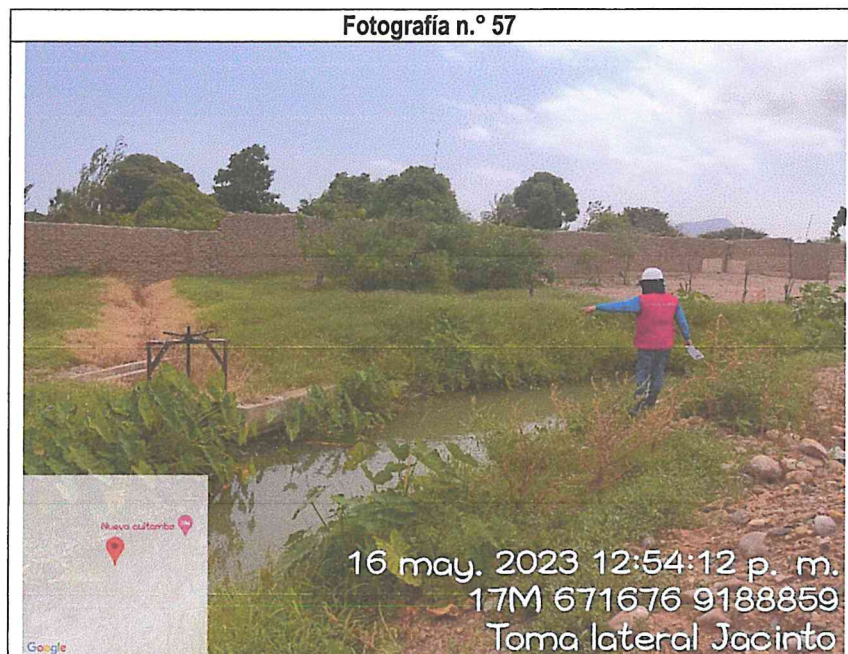
- Toma Lateral Jacinto (Ubicado en la cercanía de la progresiva 1+080, coordenadas UTM Este: 671668.1939 y Norte: 9188874.1149): La comisión de control ubicó una toma lateral con una manija para apertura de la compuerta diferente a lo estipulado en el Expediente Técnico de la Obra, la cual debe ser tipo volante; en tal sentido, sería una estructura preexistente a la ejecución de los trabajos estipulados en el citado expediente para el Canal Cosque; ello considerando que, el Contratista no realizó ningún trabajo de conformación del referido canal en dicho tramo, tal como se muestra a continuación:

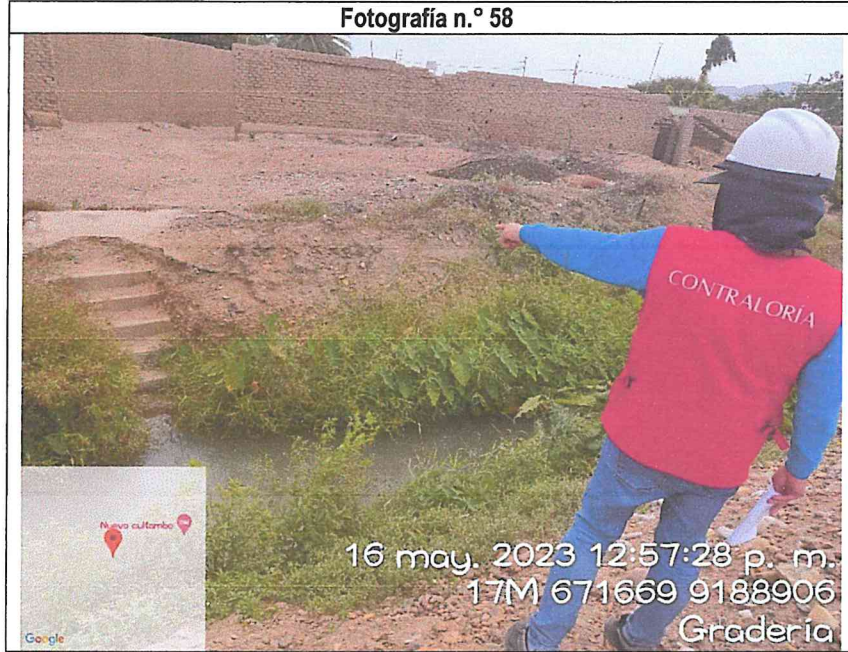
- Gradería (Ubicada entre las progresivas 1+100 y 1+120, coordenadas UTM Este: 671665.4481 y Norte: 9188907.6679): La comisión de control ubicó la citada estructura; no obstante, sería una estructura preexistente a la ejecución de los trabajos establecidos en el Expediente Técnico de la Obra para el Canal Cosque; ello considerando que, el Contratista no realizó ningún trabajo de conformación del referido canal en dicho tramo, tal como se muestra a continuación:

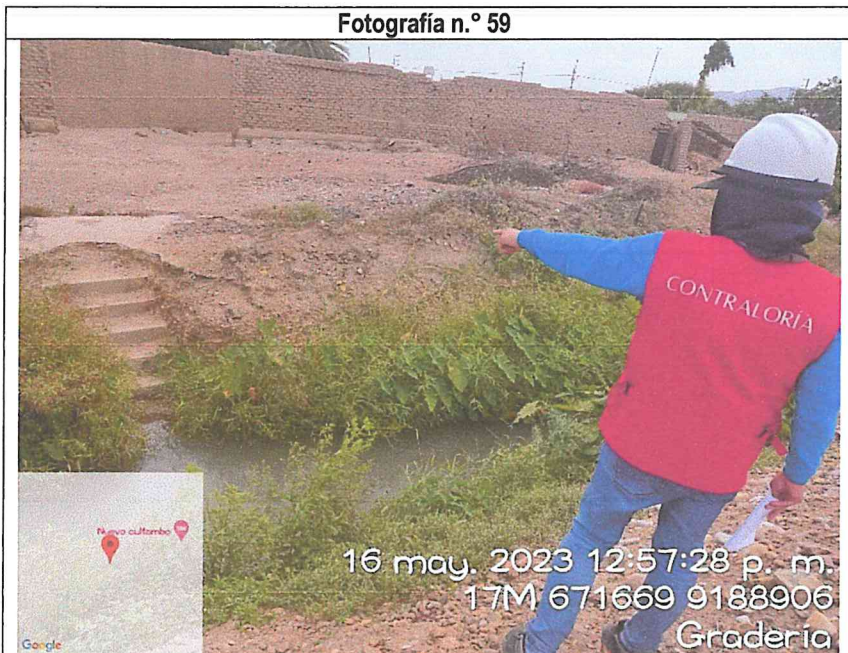
- Gradería (Ubicada entre las progresivas 1+120 y 1+140, coordenadas UTM Este: 671664.0755 y Norte: 671664.0755): La comisión de control ubicó la citada estructura; no obstante, sería una estructura preexistente a la ejecución de los trabajos establecidos en el Expediente Técnico de la Obra para el Canal Cosque; ello considerando que, el Contratista no realizó ningún trabajo de conformación del referido canal en dicho tramo, tal como se muestra a continuación:

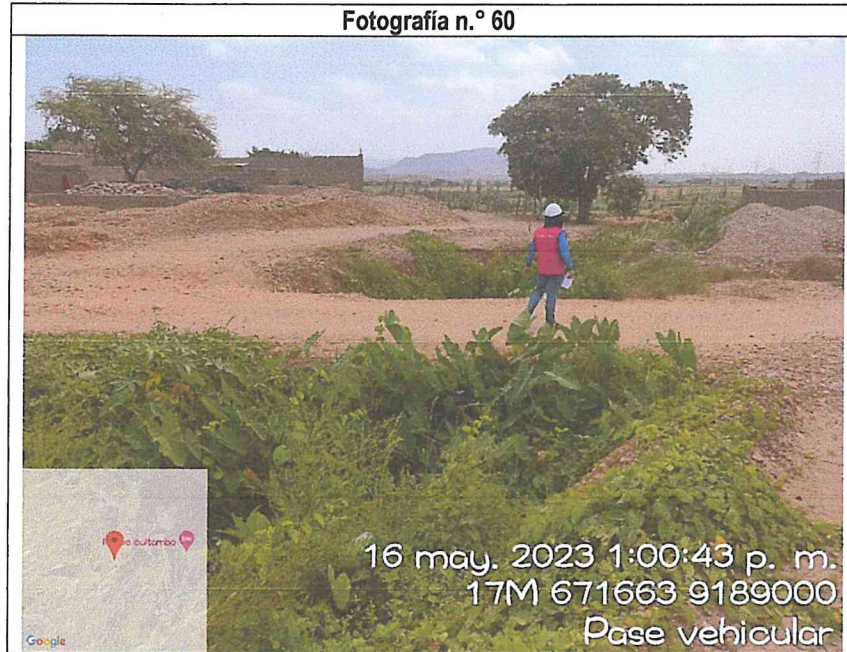
- Pase vehicular (Ubicada entre las progresivas 1+200 y 1+220, coordenadas UTM Este: 671660.1212 y Norte: 9189008.0914): La comisión de control ubicó la citada estructura; no obstante, sería una estructura preexistente a la ejecución de los trabajos contemplados en el Expediente Técnico de la Obra para el Canal Cosque; ello considerando que, el Contratista no realizó ningún trabajo de conformación del referido canal en dicho tramo

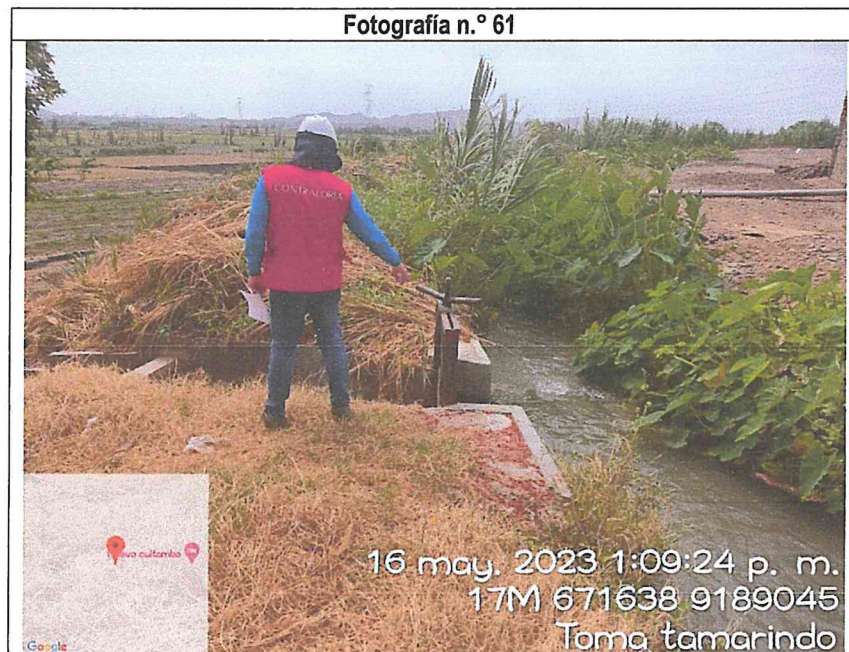
- Toma Lateral Tamarindo (Ubicado en la cercanía de la progresiva 1+200, coordenadas UTM Este: 671660.1212 y Norte: 9189008.0914): La comisión de control ubicó una toma lateral con una manija para apertura de la compuerta diferente a lo estipulado en el Expediente Técnico de la Obra, la cual debe ser tipo volante; en tal sentido, sería una estructura preexistente a la ejecución de los trabajos estipulados en el citado expediente para el Canal Cosque; ello considerando que, el Contratista no realizó ningún trabajo de conformación del referido canal en dicho tramo, tal como se muestra a continuación:

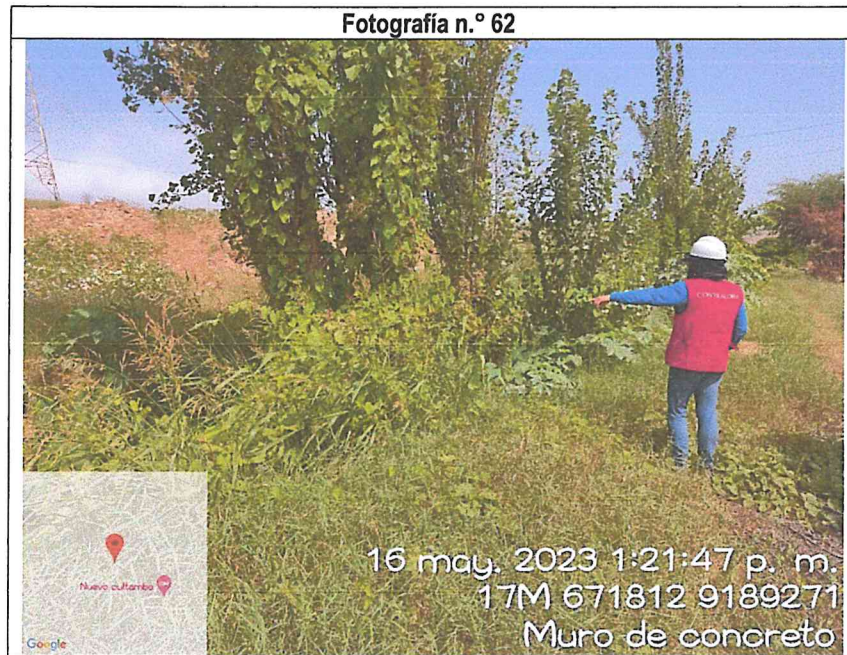
- Muro de Concreto (Ubicado en la cercanía de la progresiva 1+540, coordenadas UTM Este: 671811.5027 y Norte: 9189266.5595): La comisión de control no ubicó la citada estructura, tal como se muestra a continuación:

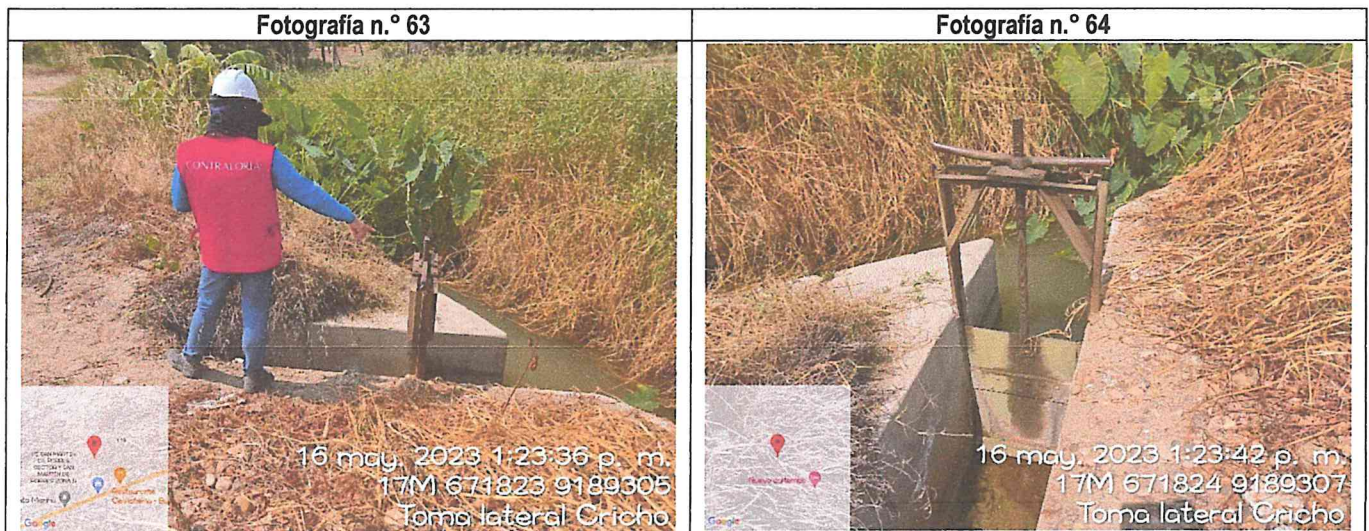
- Toma Lateral Cricho (Ubicado en la cercanía de la progresiva 1+580, coordenadas UTM Este: 671827.4641 y Norte: 9189306.8255): La comisión de control ubicó una toma lateral con una manija para apertura de la compuerta diferente a lo estipulado en el Expediente Técnico de la Obra, la cual debe ser tipo volante; en tal sentido, sería una estructura preexistente a la ejecución de los trabajos estipulados en el citado expediente para el Canal Cosque; ello considerando que, el Contratista no realizó ningún trabajo de conformación del referido canal en dicho tramo, tal como se muestra a continuación:

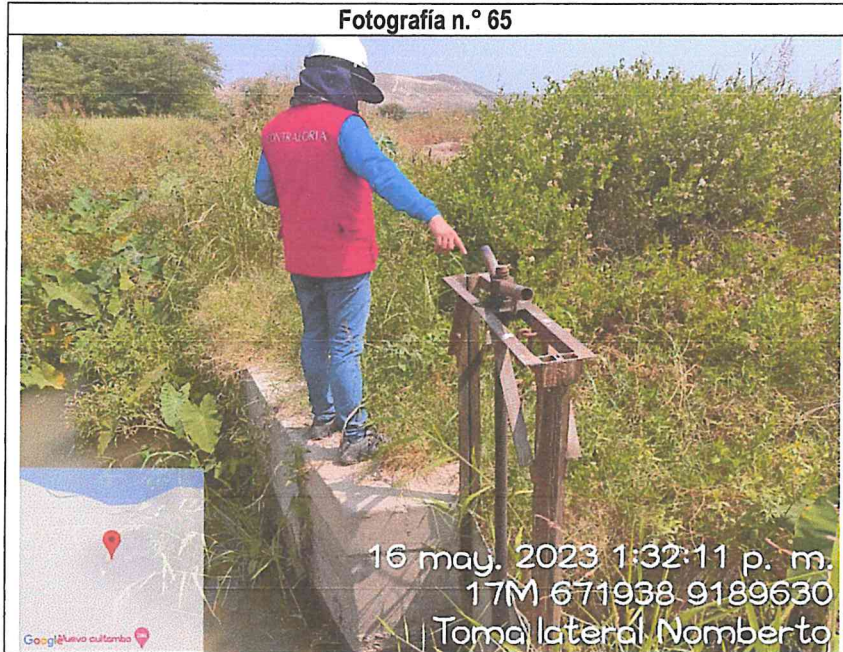
- Toma Lateral Nomberto y Muro de Concreto (Ubicados entre las progresivas 1+920 y 1+940, coordenadas UTM Este: 671937.9609 y Norte: 9189628.0435): La comisión de control ubicó una toma lateral con una manija para apertura de la compuerta diferente a lo estipulado en el Expediente Técnico de la Obra, la cual debe ser tipo volante; en tal sentido, sería una estructura preexistente a la ejecución de los trabajos estipulados en el citado expediente para el Canal Cosque; ello considerando que, el Contratista no realizó ningún trabajo de conformación del referido canal en dicho tramo, tal como se muestra a continuación:

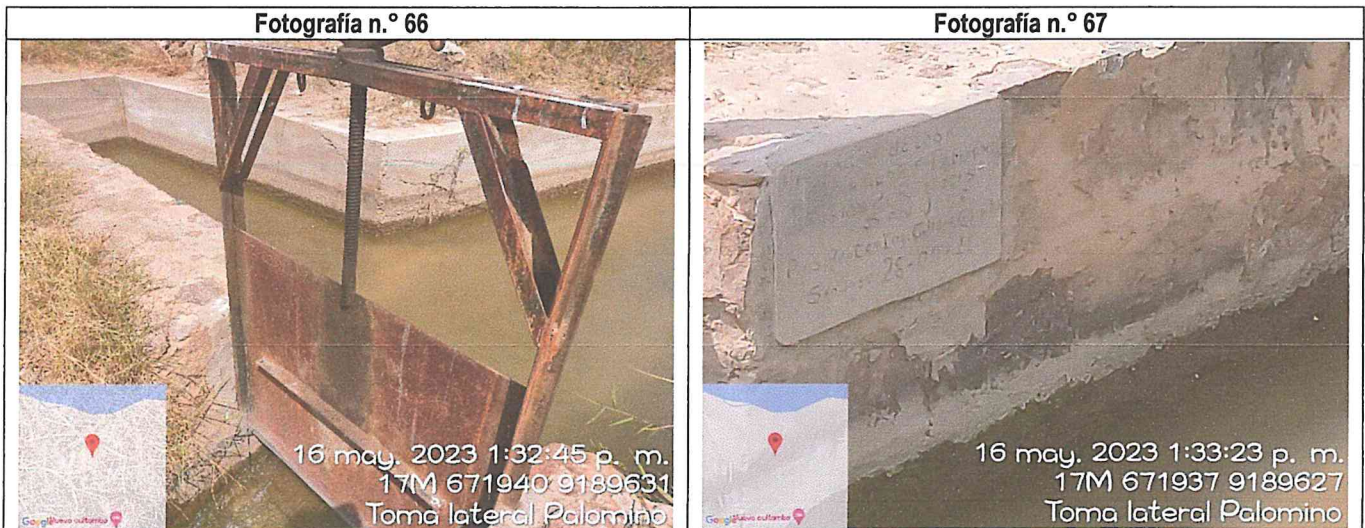
- Toma Lateral Palomino (Ubicado en la cercanía de la progresiva 1+940, coordenadas UTM Este: 671946.9387 y Norte: 9189638.4340): La comisión de control ubicó una toma lateral con una manija para apertura de la compuerta diferente a lo estipulado en el Expediente Técnico de la Obra, la cual debe ser tipo volante; en tal sentido, sería una estructura preexistente a la ejecución de los trabajos estipulados en el citado expediente para el Canal Cosque; ello considerando que, el Contratista no realizó ningún trabajo de conformación del referido canal en dicho tramo, tal como se muestra a continuación:

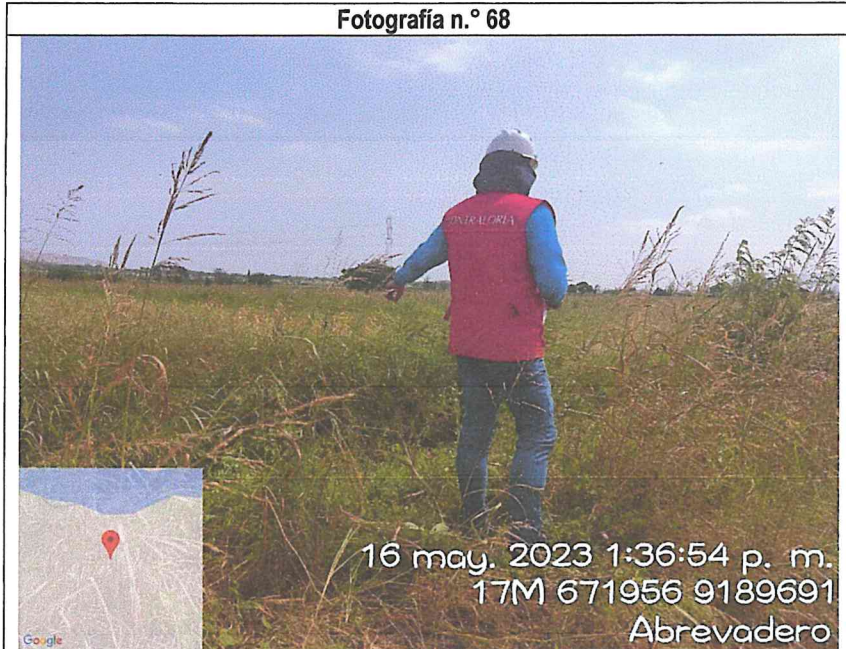
Fotografía n.º 68

- Abrevadero (Ubicado en la cercanía de la progresiva 2+000, coordenadas UTM Este: 671954.2954 y Norte: 9189692.0153): La comisión de control no ubicó la citada estructura, tal como se muestra a continuación:

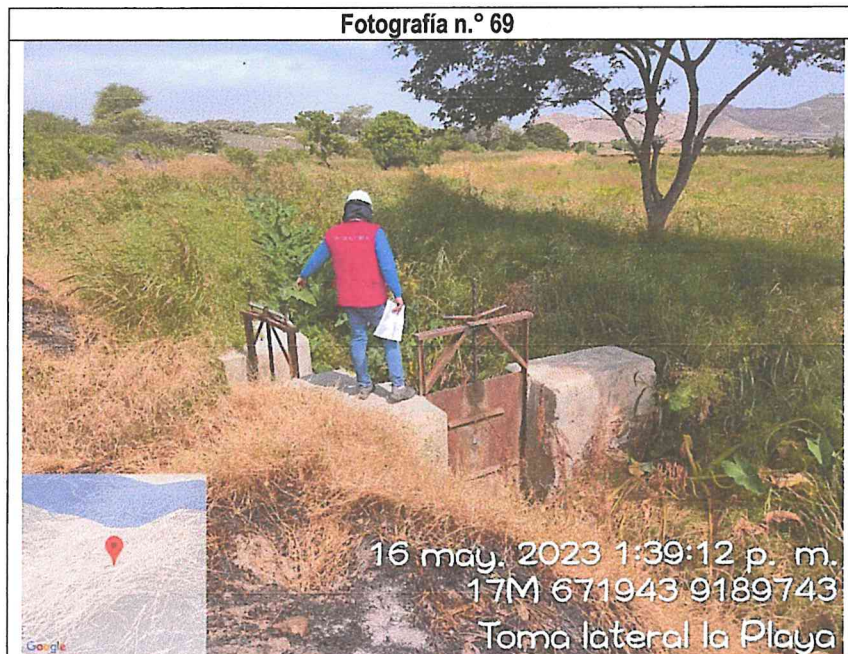
Fotografía n.º 69

- Toma Lateral La Playa (Ubicado entre las progresivas 2+040 y 2+060, coordenadas UTM Este: 671945.6169 y Norte: 9189738.2926): La comisión de control ubicó una toma lateral con una manija para apertura de la compuerta diferente a lo estipulado en el Expediente Técnico de la Obra, la cual debe ser tipo volante; en tal sentido, sería una estructura preexistente a la ejecución de los trabajos estipulados en el citado expediente para el Canal Cosque; ello considerando que, el Contratista no realizó ningún trabajo de conformación del referido canal en dicho tramo, tal como se muestra a continuación:

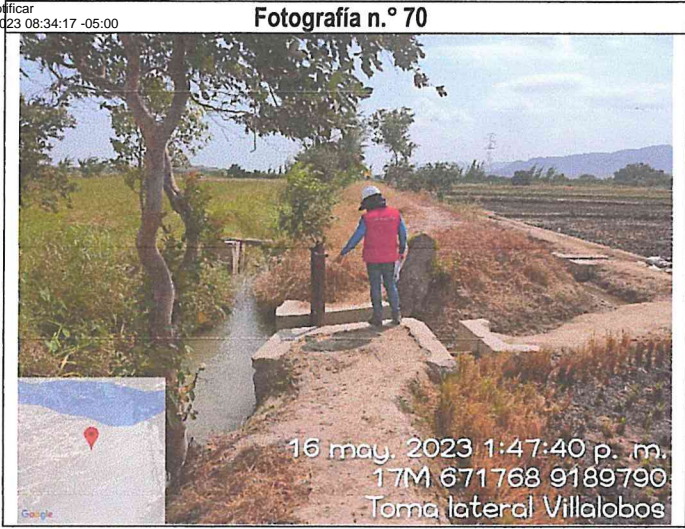
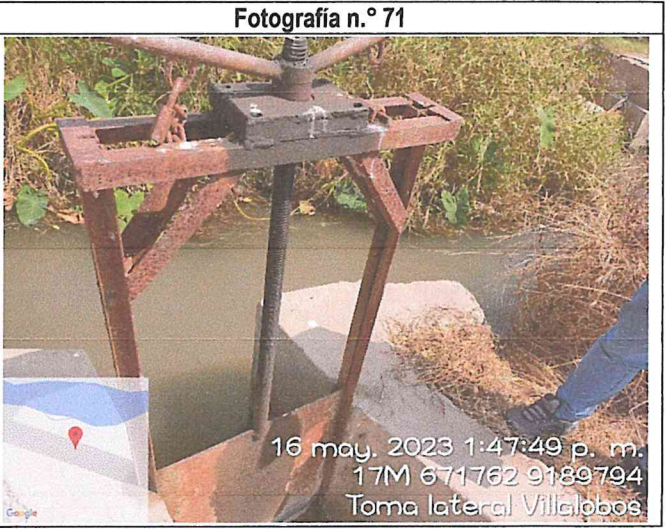
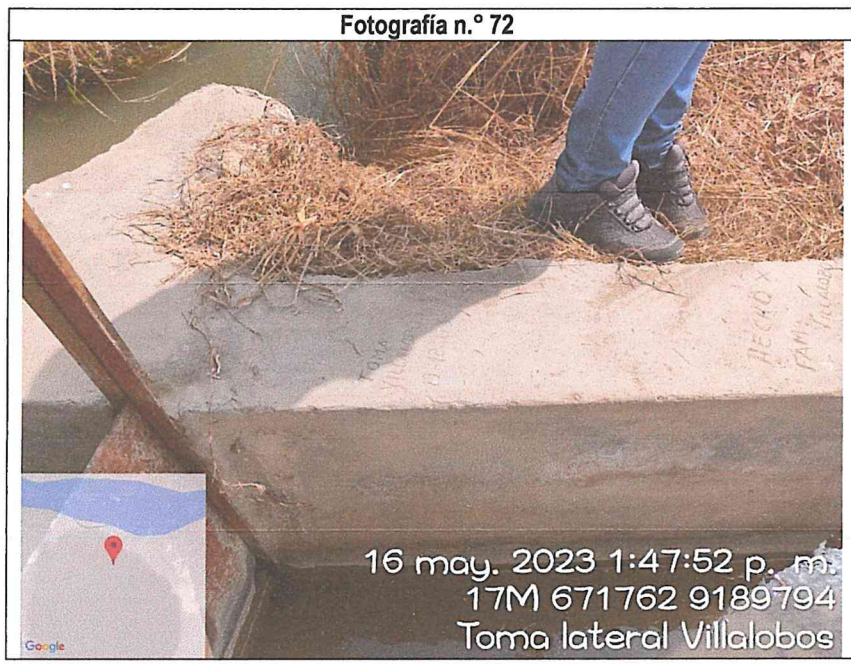
- Toma Lateral Villalobos (Ubicado en la cercanía de la progresiva 2+240, coordenadas UTM Este: 671763.3143 y Norte: 9189795.2515): La comisión de control ubicó una toma lateral con una manija para apertura de la compuerta diferente a lo estipulado en el Expediente Técnico de la Obra, la cual debe ser tipo volante; en tal sentido, sería una estructura preexistente a la ejecución de los trabajos estipulados en el citado expediente para el Canal Cosque; ello considerando que, el Contratista no realizó ningún trabajo de conformación del referido canal en dicho tramo, tal como se muestra a continuación:

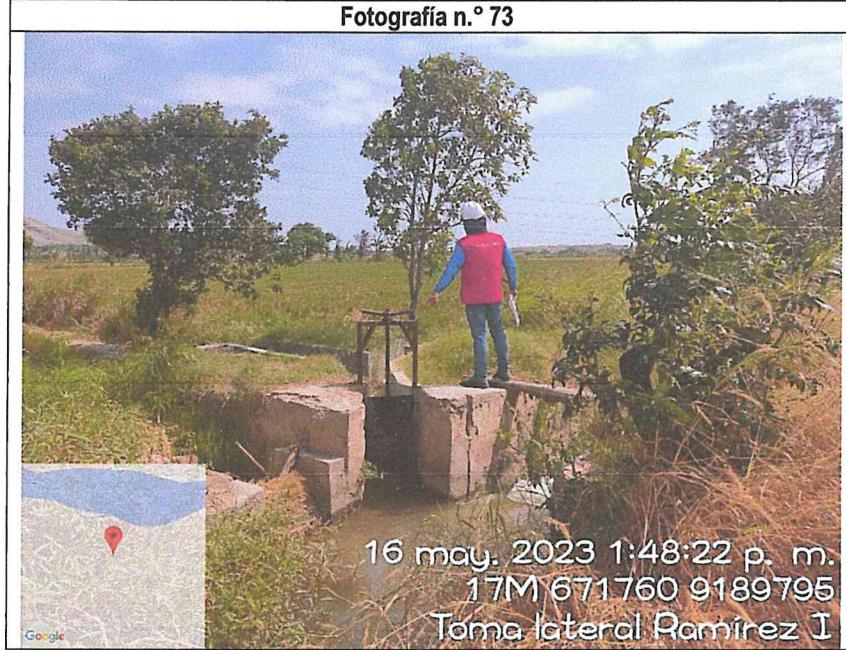
Fotografía n.º 73

- Toma Lateral Ramírez I (Ubicado entre las progresivas 2+240 y 2+260, coordenadas UTM Este: 671751.7689 y Norte: 9189795.0698); La comisión de control ubicó una toma lateral con una manija para apertura de la compuerta diferente a lo estipulado en el Expediente Técnico de la Obra, la cual debe ser tipo volante; en tal sentido, sería una estructura preexistente a la ejecución de los trabajos estipulados en el citado expediente para el Canal Cosque; ello considerando que, el Contratista no realizó ningún trabajo de conformación del referido canal en dicho tramo, tal como se muestra a continuación:

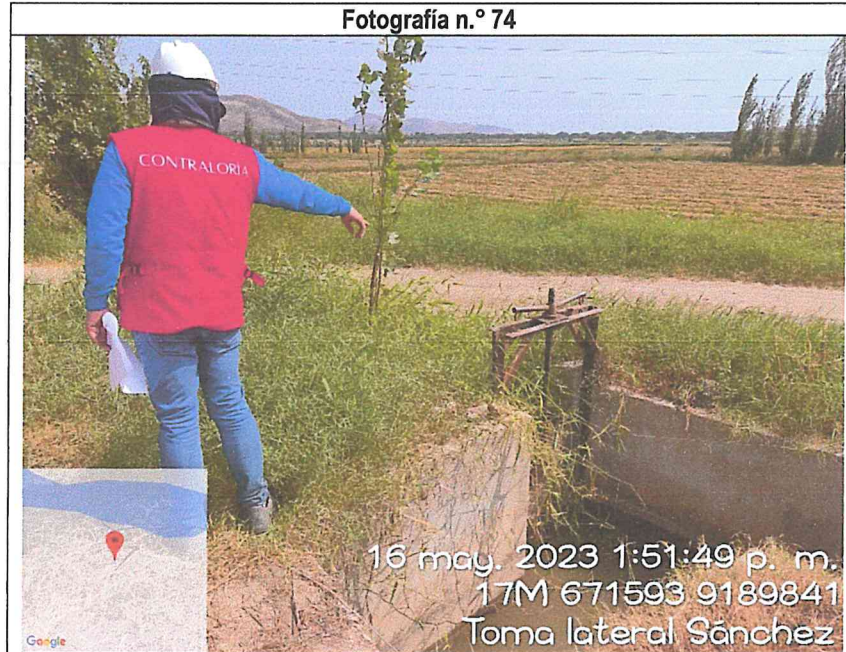
Fotografía n.º 74

- Toma Lateral Sánchez (Ubicado en la cercanía de la progresiva 2+420, coordenadas UTM Este: 671592.9621 y Norte: 9189841.0027); La comisión de control ubicó una toma lateral con una manija para apertura de la compuerta diferente a lo estipulado en el Expediente Técnico de la Obra, la cual debe ser tipo volante; en tal sentido, sería una estructura preexistente a la ejecución de los trabajos estipulados en el citado expediente para el Canal Cosque; ello considerando que, el Contratista no realizó ningún trabajo de conformación del referido canal en dicho tramo, tal como se muestra a continuación:

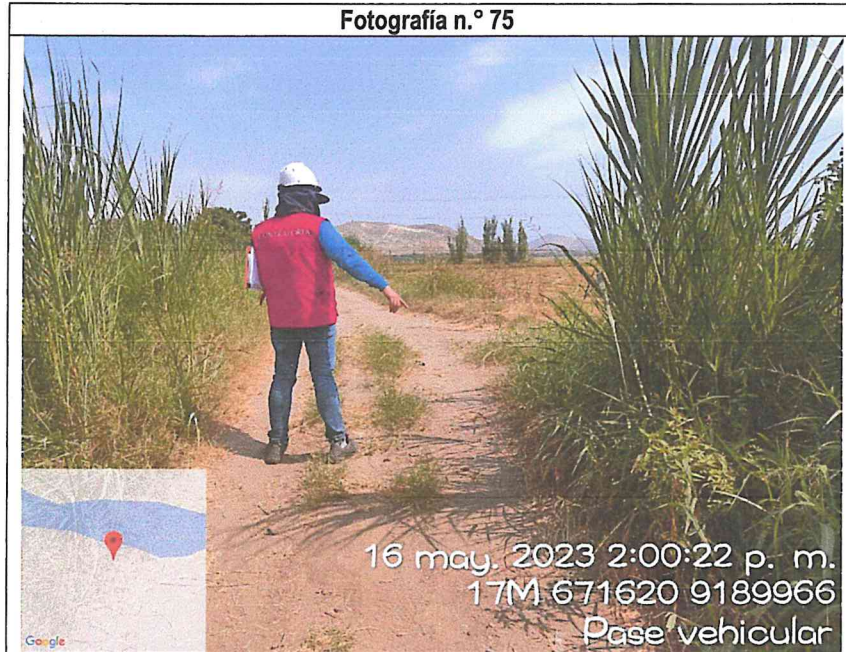
- **Pase Vehicular (Ubicado en la cercanía de la progresiva 2+520, coordenadas UTM Este: 671621.4569 y Norte: 9189964.3358):** La comisión de control ubicó un pase vehicular; en tal sentido, sería una estructura preexistente a los trabajos estipulados en el Expediente Técnico de la Obra para el Canal Cosque; ello considerando que, el Contratista no realizó ningún trabajo de conformación del referido canal en dicho tramo, tal como se muestra a continuación:

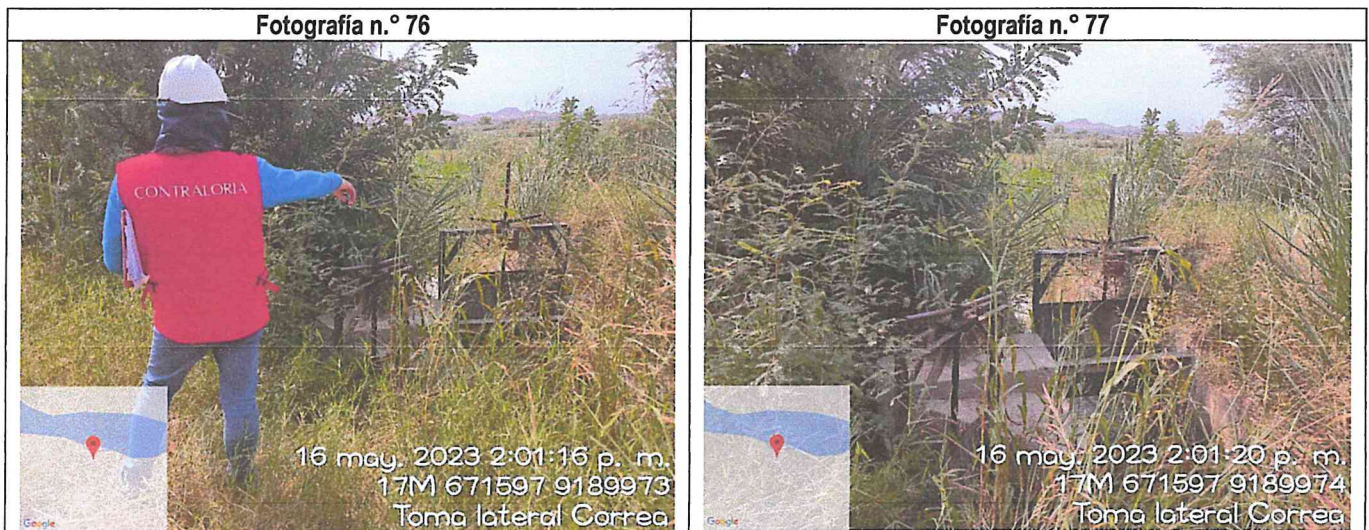
- **Toma Lateral Correa (Ubicado en la cercanía de la progresiva 2+560, coordenadas UTM Este: 671602.4073 y Norte: 9189975.8397):** La comisión de control ubicó una toma lateral con una manija para apertura de la compuerta diferente a lo estipulado en el Expediente Técnico de la Obra, la cual debe ser tipo volante; en tal sentido, sería una estructura preexistente a la ejecución de los trabajos estipulados en el citado expediente para el Canal Cosque; ello considerando que, el Contratista no realizó ningún trabajo de conformación del referido canal en dicho tramo, tal como se muestra a continuación:

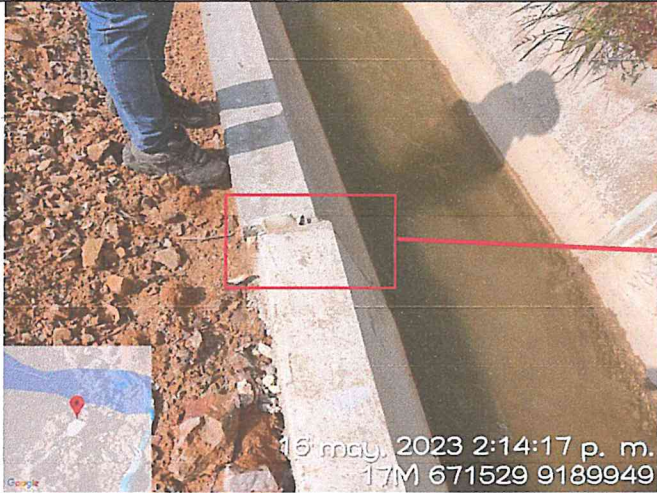
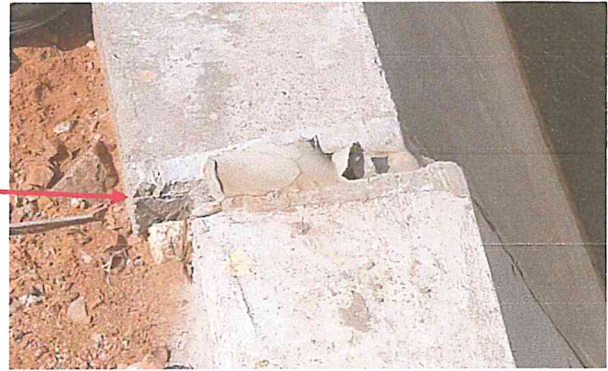
Se observa el asentamiento de un paño del revestimiento de concreto del canal.

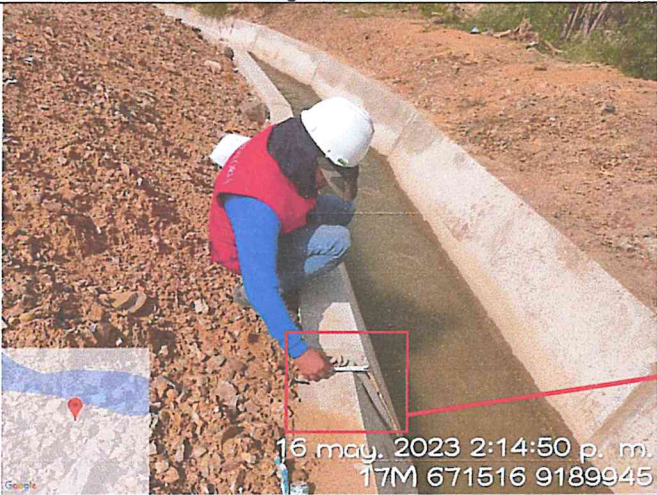
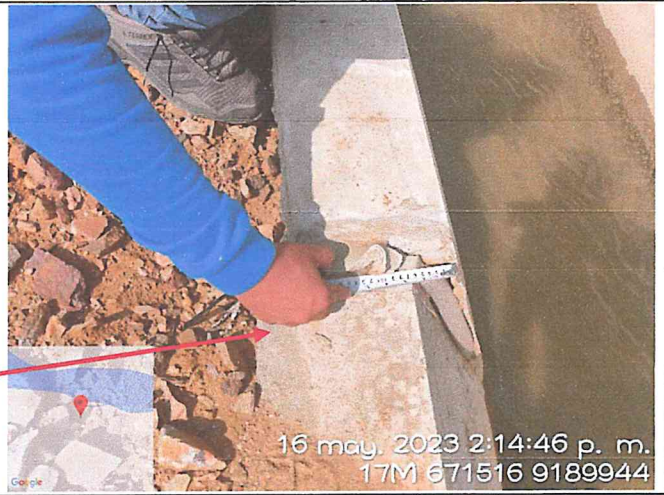
Se observa el asentamiento de un paño del revestimiento de concreto del canal.
