**INFORME DE HITO DE CONTROL
N° 022-2023-OCI/5342-SCC**

**“MEJORAMIENTO DEL SISTEMA DE RIEGO DE LOS
CANALES COSQUE - ÑAMPOL - TENIENTE - LOQUETE -
LOS PIALES - FRIJOL II, MARGEN IZQUIERDA DEL RIO
JEQUETEPEQUE, PROVINCIA DE PACASMAYO -
REGIÓN LA LIBERTAD – CUI 2188762”**

**HITO DE CONTROL N° 2 -
VISITAS A LA EJECUCIÓN DE LA OBRA
AL 18 DE MAYO DE 2023**

TRUJILLO, 29 DE MAYO DE 2023

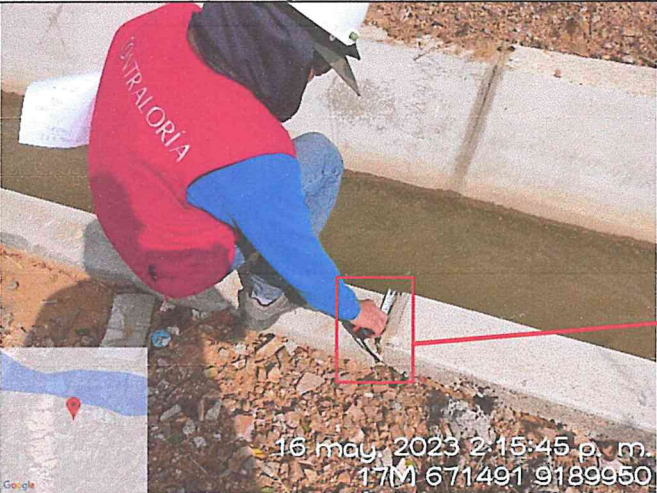
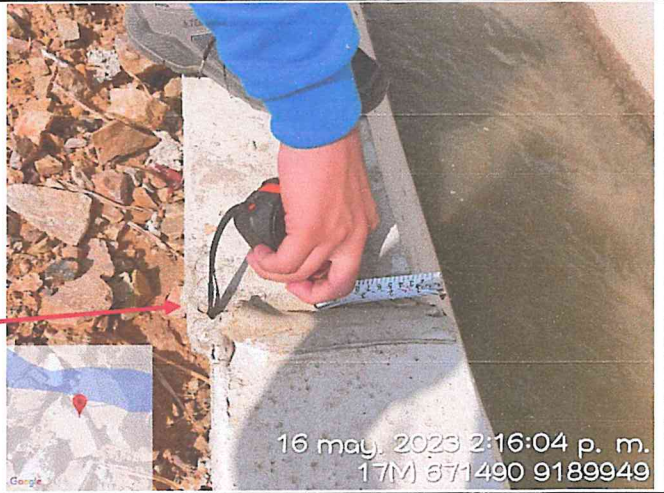
Se observa el asentamiento de un paño del revestimiento de concreto del canal.

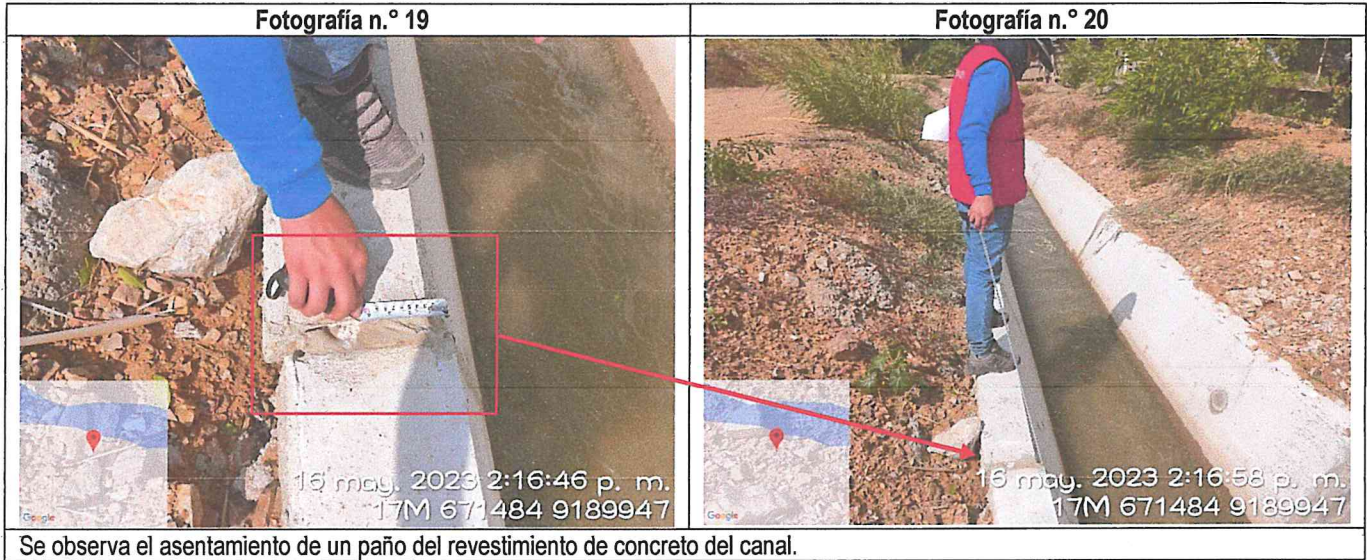
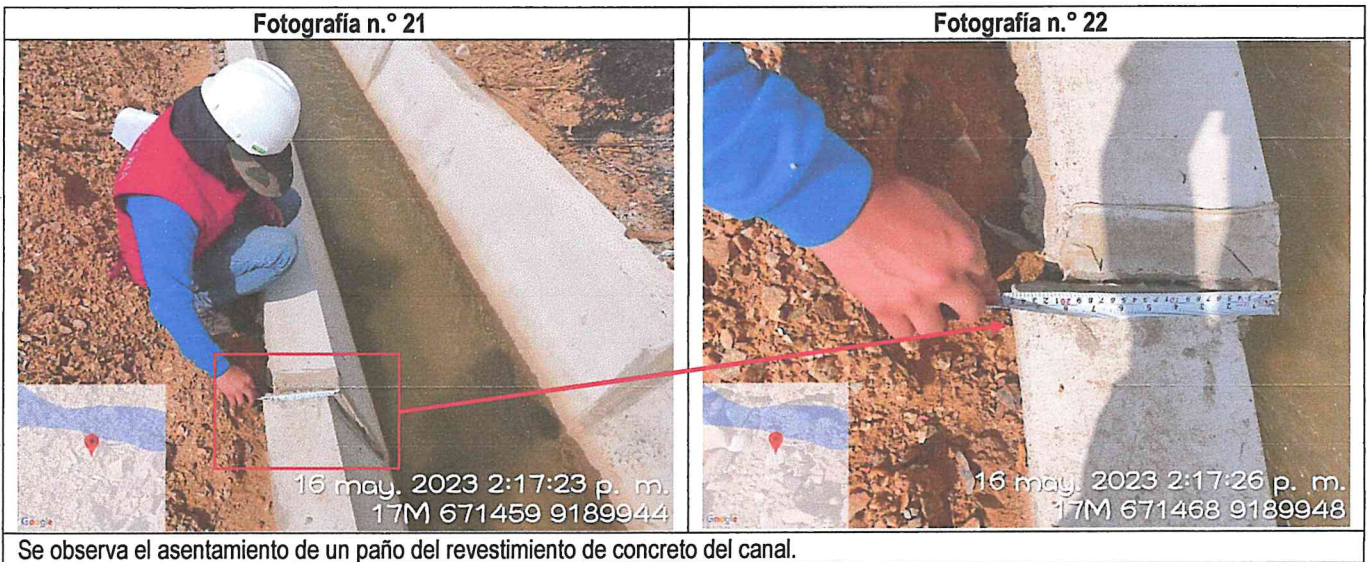
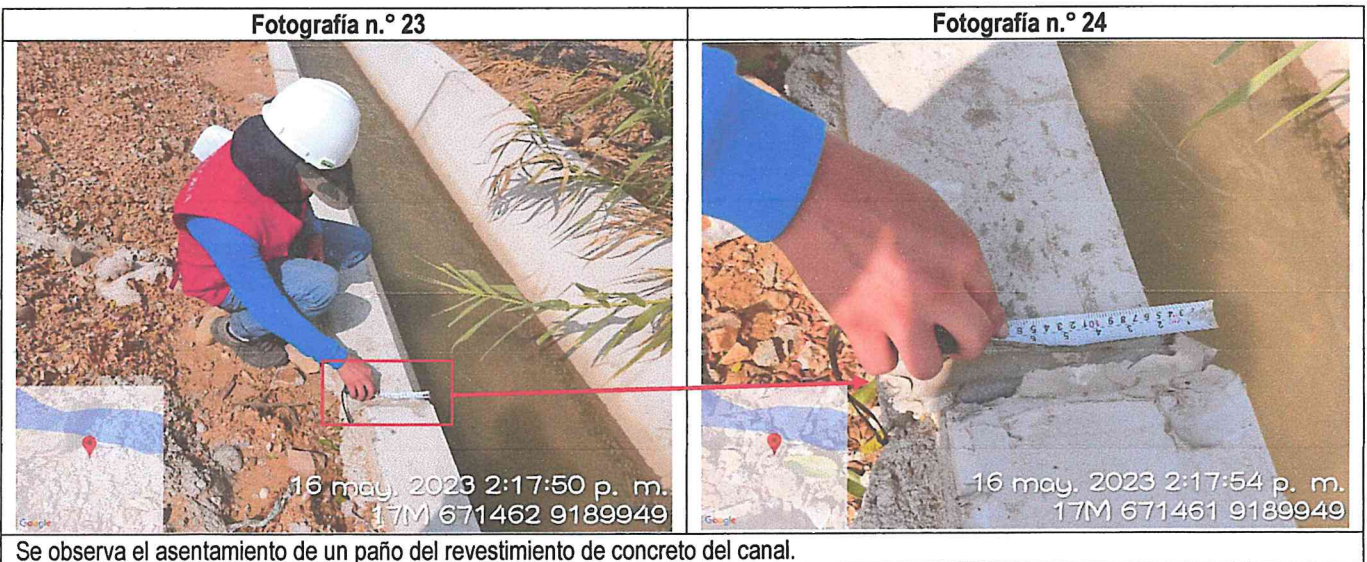
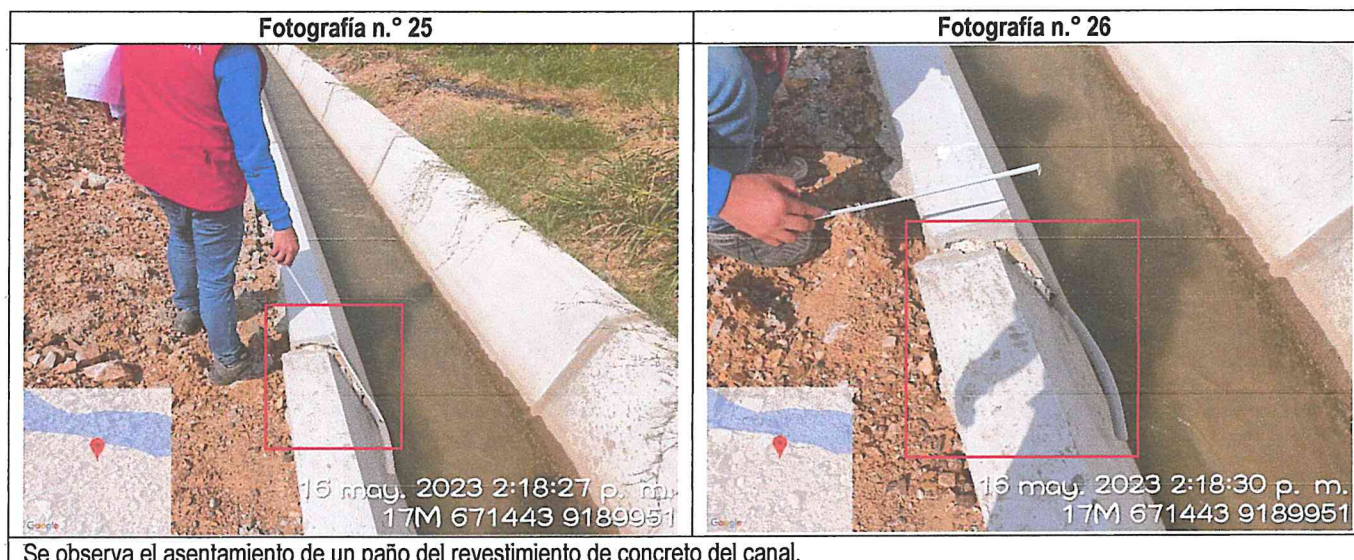
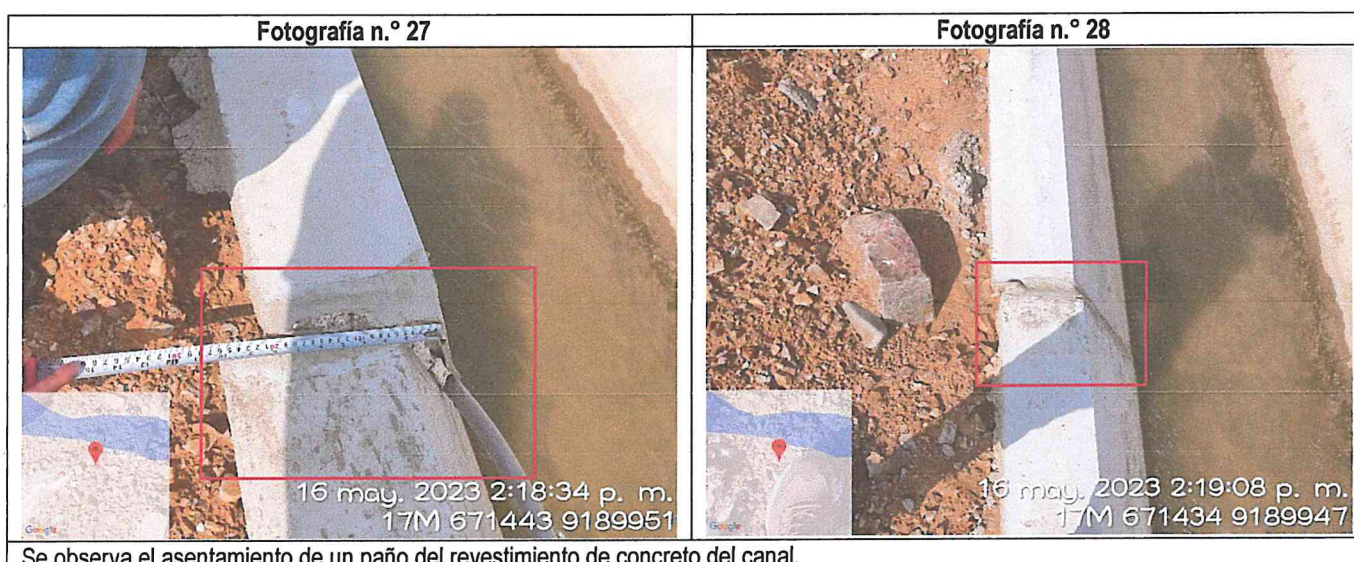
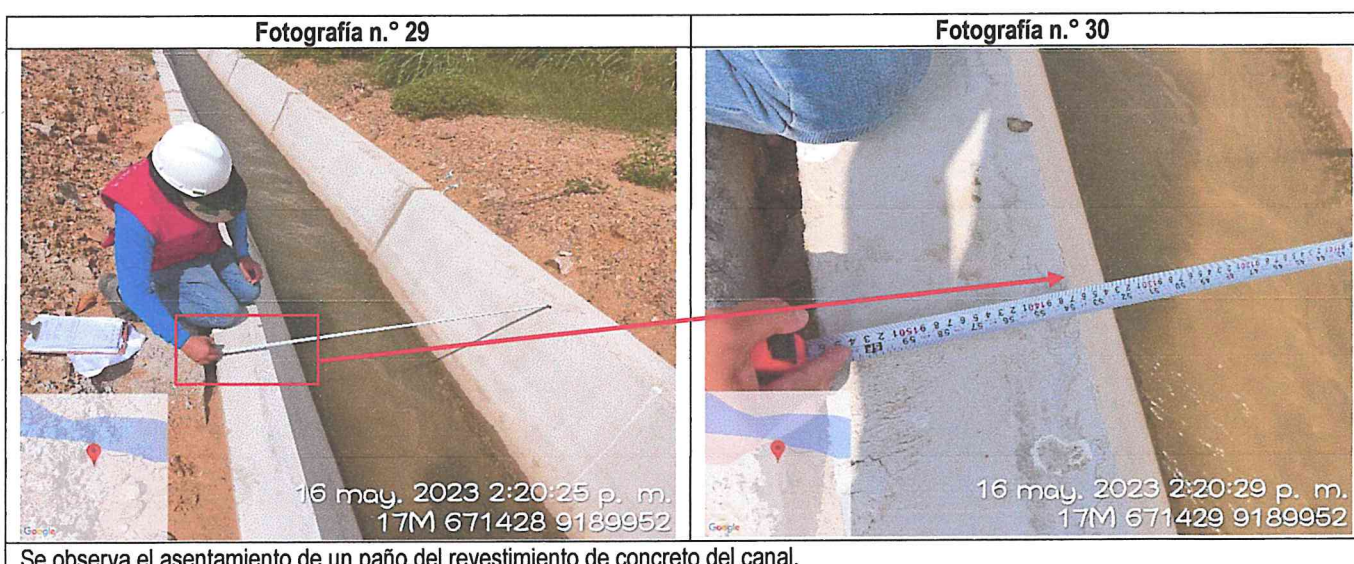
Se observa el asentamiento de un paño del revestimiento de concreto del canal.

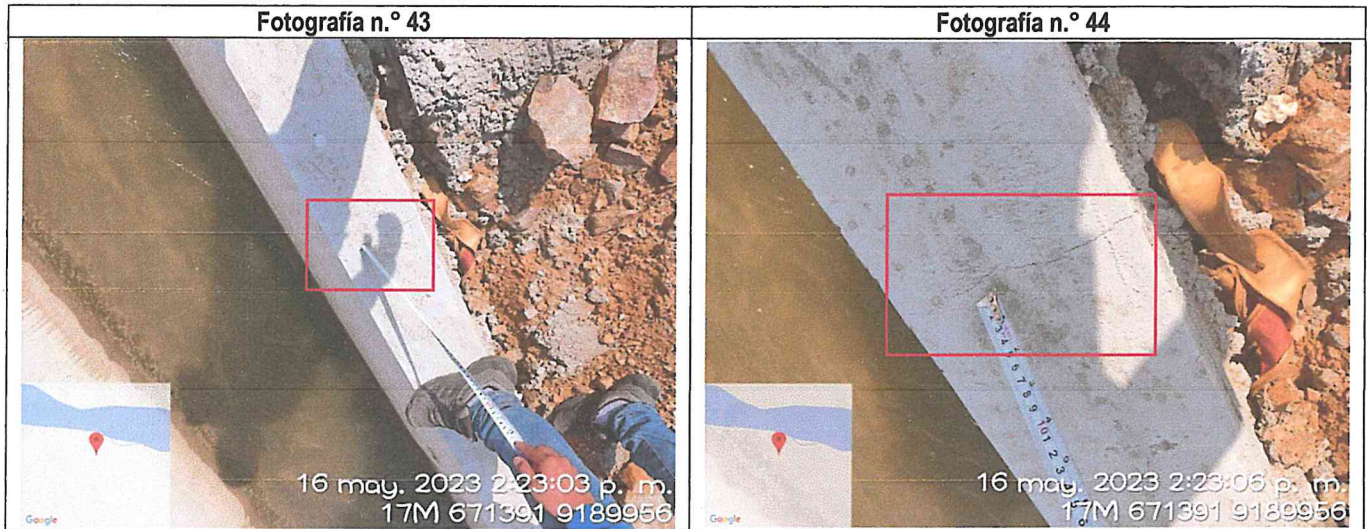
Se observa varias fisuras en diferentes paños del revestimiento de concreto del canal.

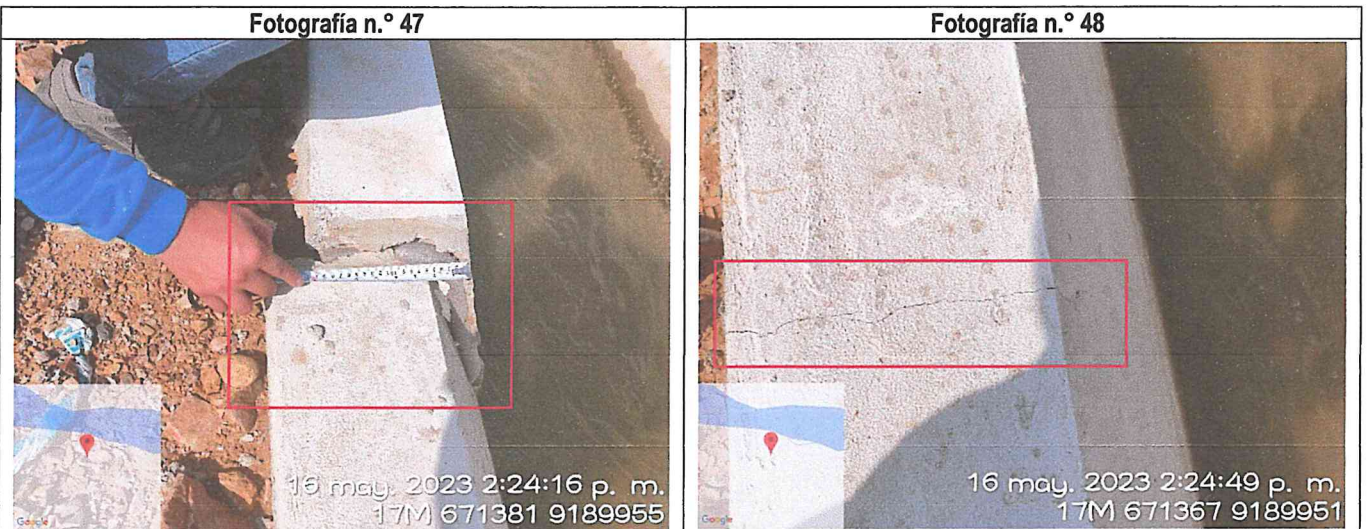
Se observa el asentamiento de un paño del revestimiento de concreto del canal y otro paño fisurado.

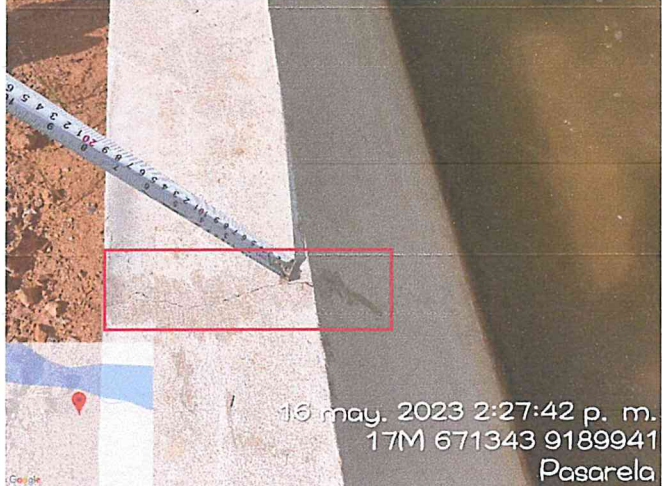
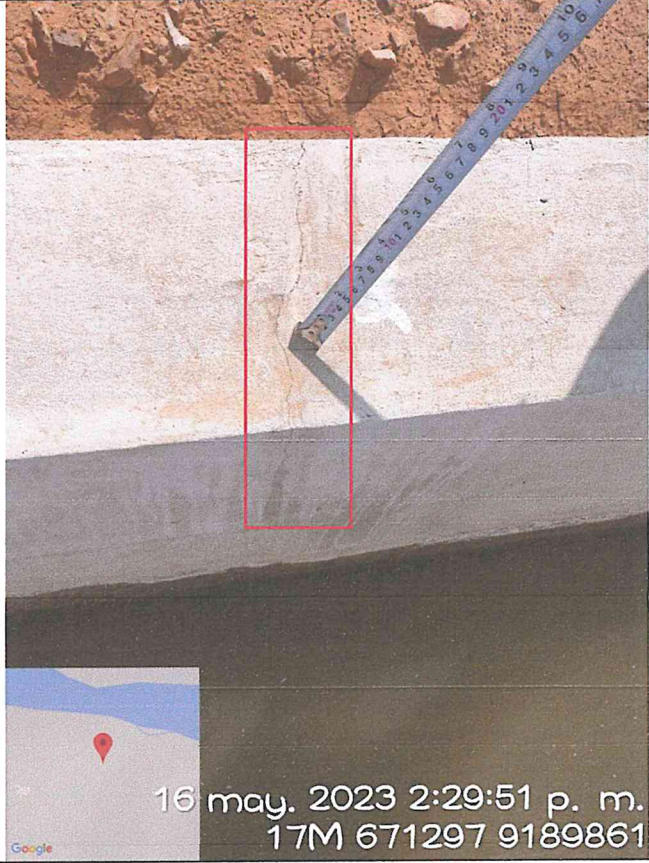
Fotografía n.º 55	Fotografía n.º 56

<p>16 may. 2023 2:29:51 p. m. 17M 671297 9189861</p>
<p>Se observa varias fisuras en el revestimiento de concreto del canal en diferentes tramos.</p>

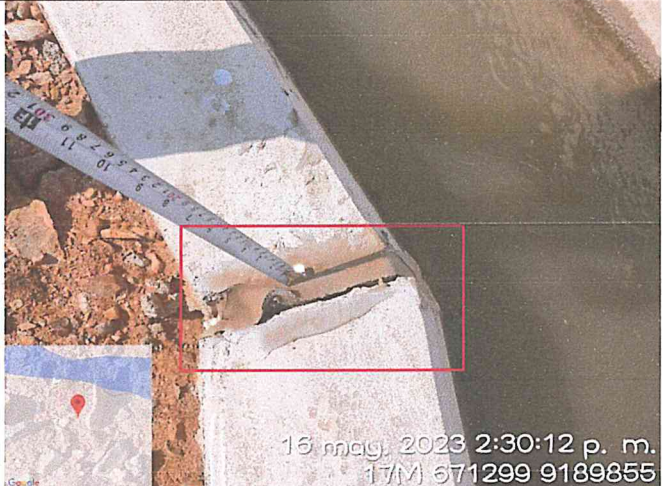
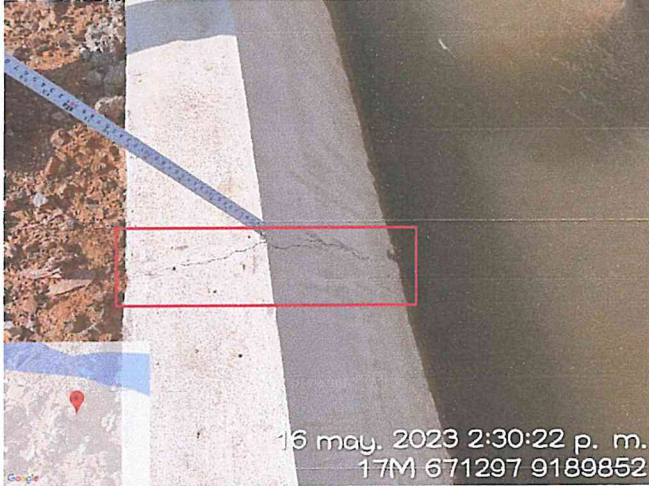
Fotografía n.º 57	Fotografía n.º 58

<p>16 may. 2023 2:30:22 p. m. 17M 671297 9189852</p>
<p>Se observa, junta de dilatación levantada.</p>	<p>Se observa fisura en paño del revestimiento de concreto del canal.</p>

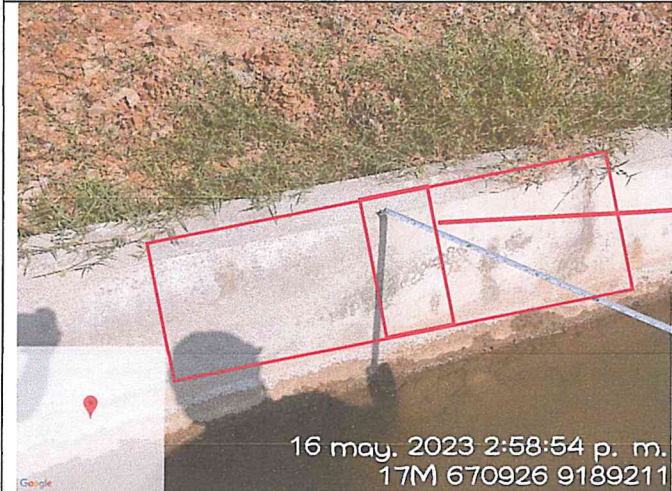
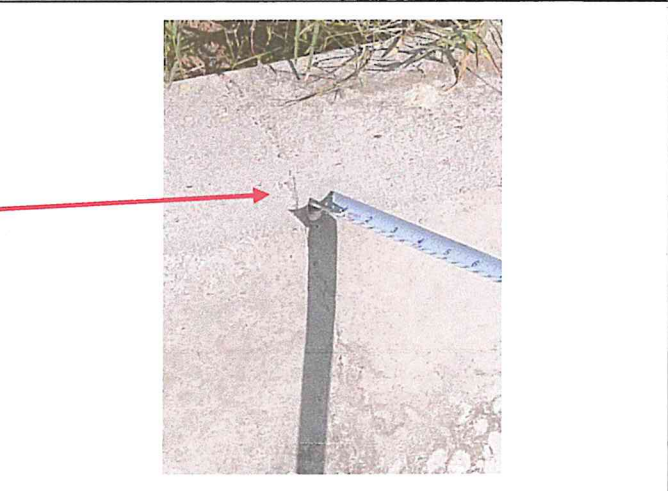
Se observa segregación y fisura en un paño del revestimiento de concreto del canal.

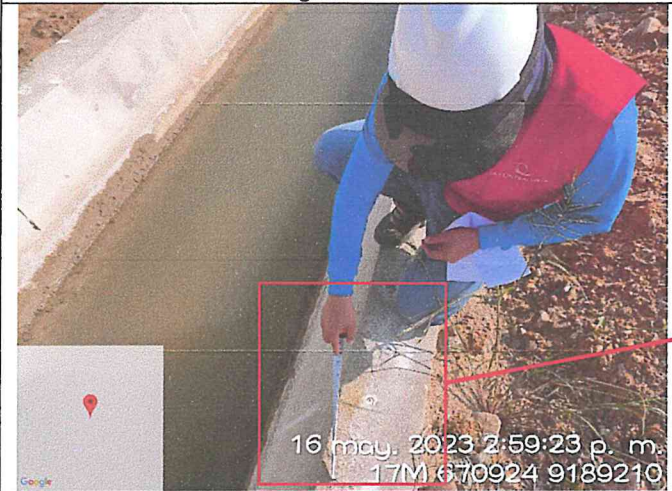
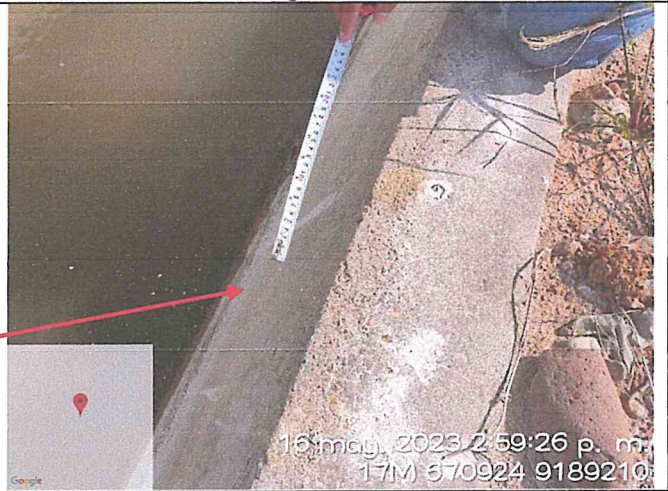
Se observa segregación y fisura en un paño del revestimiento de concreto del canal.

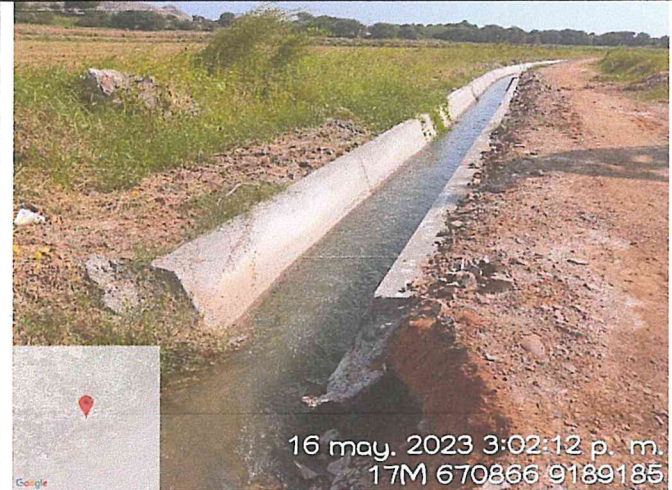
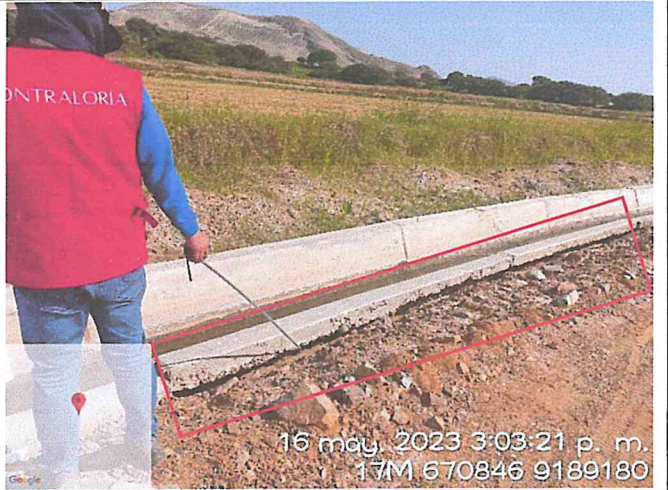
Se observa que no se ejecutó en revestimiento de concreto en un tramo del canal

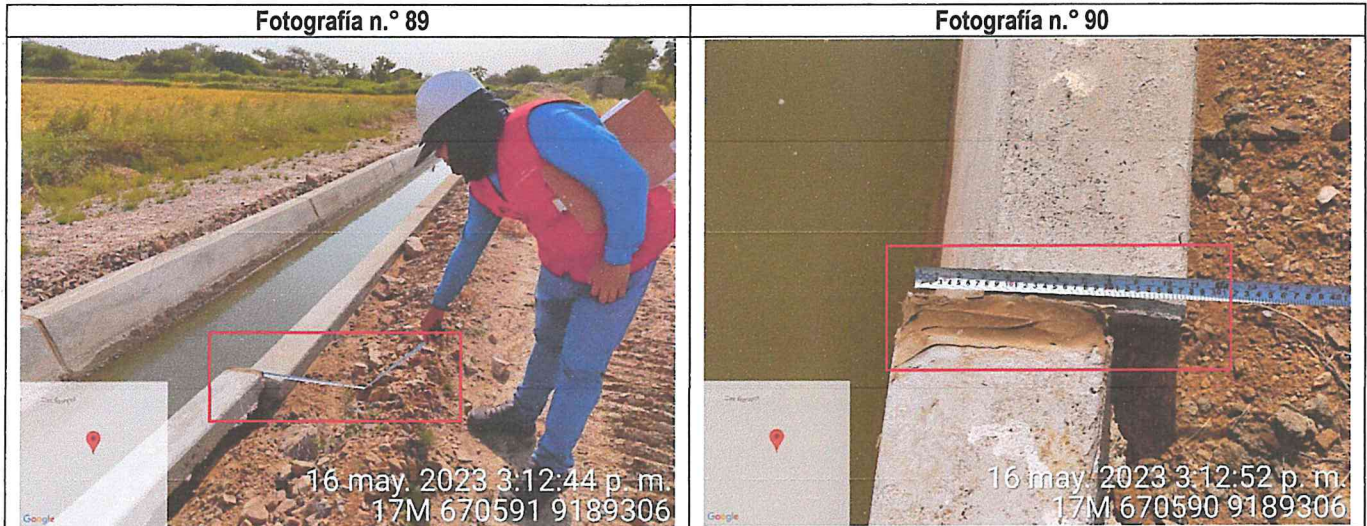
Se observa el desplazamiento de una sección del revestimiento de concreto del canal.

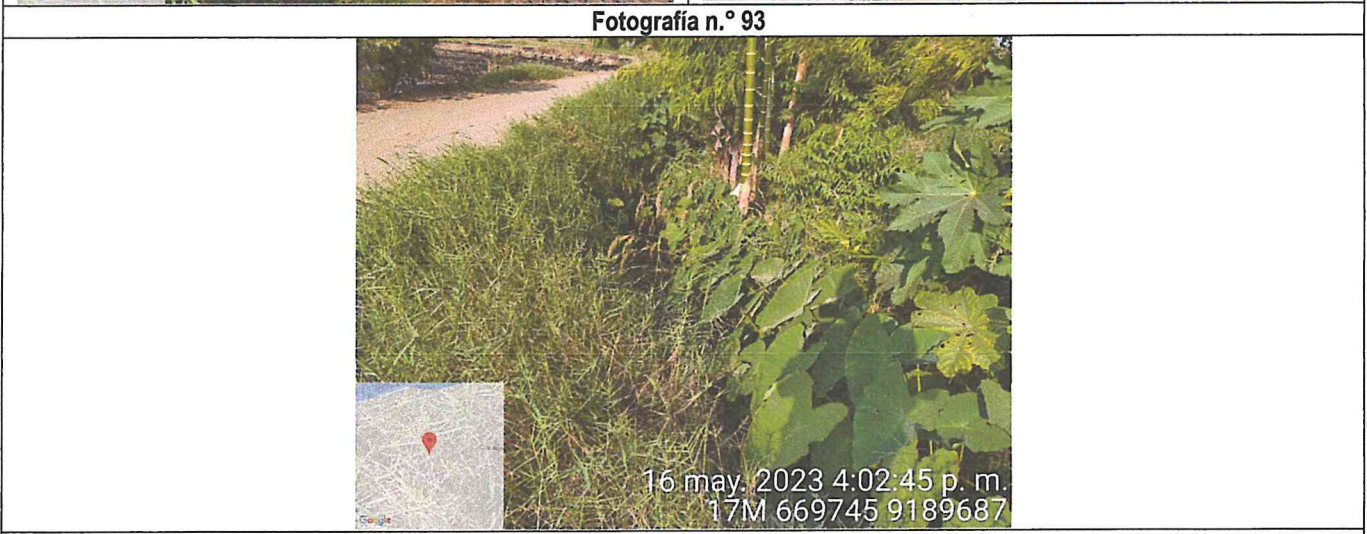
Tramos del canal pendientes de la ejecución de trabajos.

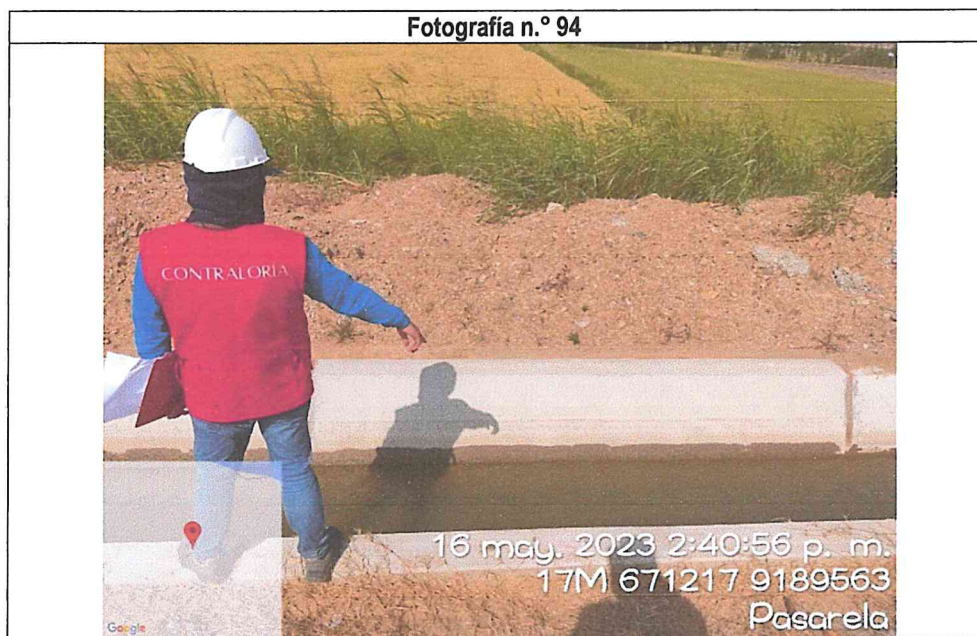
- Pasarela (Ubicada en la cercanía de la progresiva 0+260, coordenadas UTM Este: 671373.3120 y Norte: 9189959.3919): Al respecto, la Comisión de Control no ubicó la estructura, tal como se muestra a continuación:

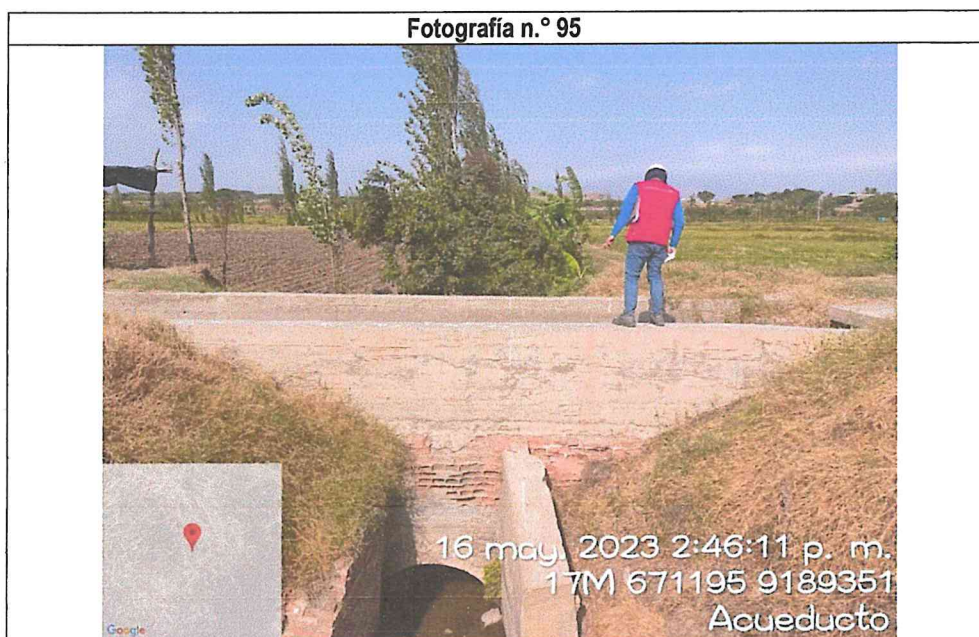
- Acueducto (Ubicado en la cercanía de la progresiva 0+920, coordenadas UTM Este: 671204.9895 y Norte: 9189355.2592): Al respecto, la Comisión de Control ubicó la estructura; no obstante, tiene la apariencia de ser una infraestructura preexistente los trabajos estipulados en el Expediente Técnico de la Obra para el Canal Ñampol, tal como se muestra a continuación:

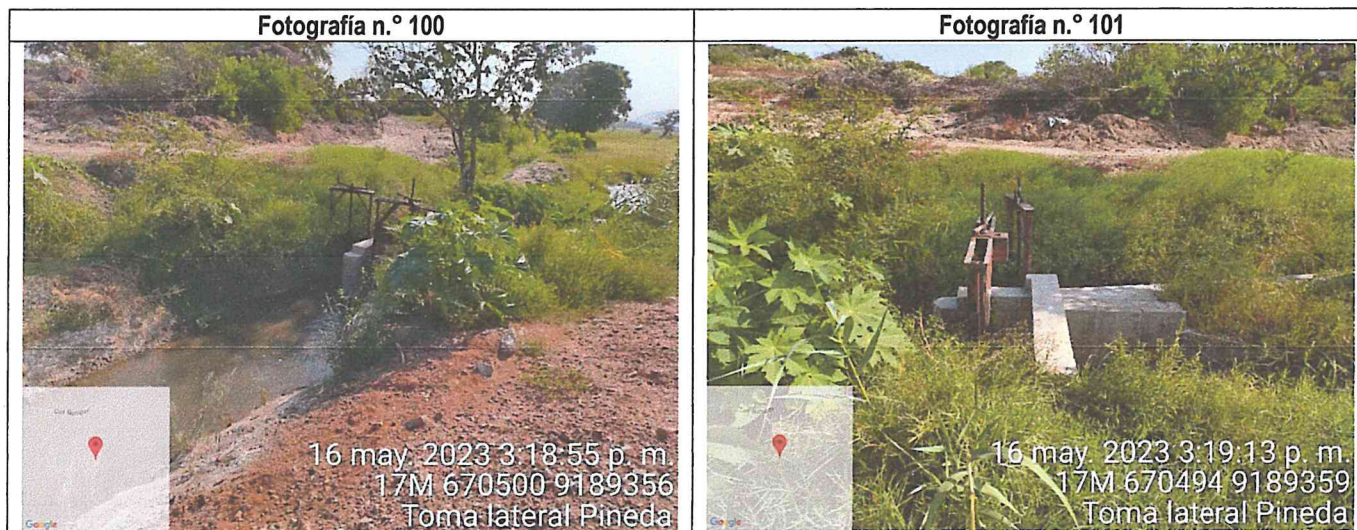
- Toma Lateral Pineda (Ubicada entre las progresivas 1+740 y 1+760, coordenadas UTM Este: 670494.5293 y Norte: 9189358.9068): La comisión de control ubicó una toma lateral con una manija para apertura de la compuerta diferente a lo estipulado en el expediente técnico de la Obra, la cual debe ser tipo volante; en tal sentido, sería una estructura preexistente a los trabajos estipulados en la Obra para el Canal Ñampol; ello considerando que, el Contratista no realizó ningún trabajo de conformación del referido canal en dicho tramo, tal como se muestra a continuación:

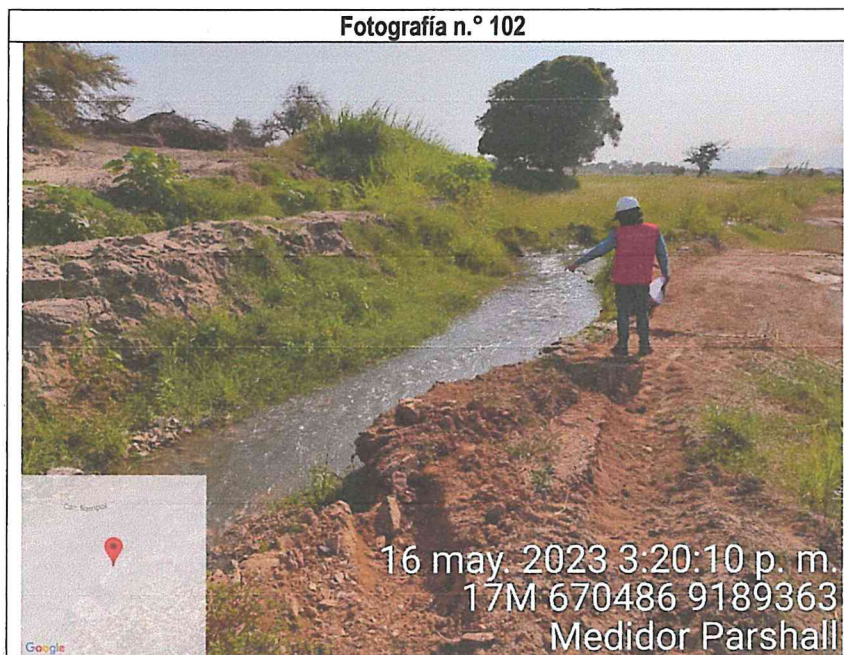
- Medidor Parshall (Ubicado entre las progresivas 1+760 y 1+780, coordenadas UTM Este: 670478.1423 y Norte: 9189379.7340): La comisión de control no ubicó dicha estructura, tal como se muestra a continuación:

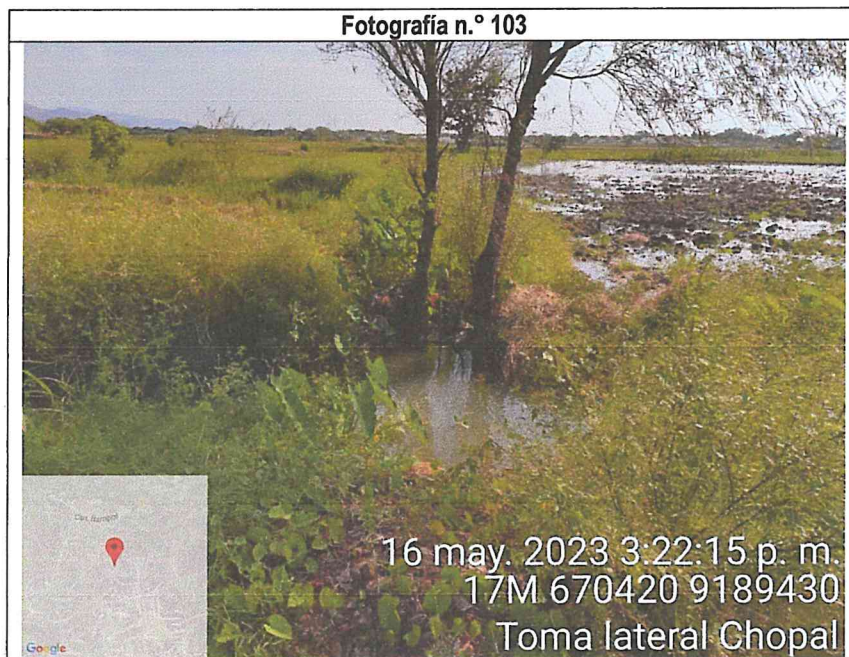
- Toma Lateral Chopal (Ubicada entre las progresivas 1+840 y 1+860, coordenadas UTM Este: 670423.2811 y Norte: 9189433.1459): La comisión de control ubicó una toma lateral con una manija para apertura de la compuerta diferente a lo estipulado en el expediente técnico de la Obra, la cual debe ser tipo volante; en tal sentido, sería una estructura preexistente a los trabajos estipulados en el Expediente Técnico de la Obra para el Canal Ñampol; ello considerando que, el Contratista no realizó ningún trabajo de conformación del referido canal en dicho tramo, tal como se muestra a continuación:

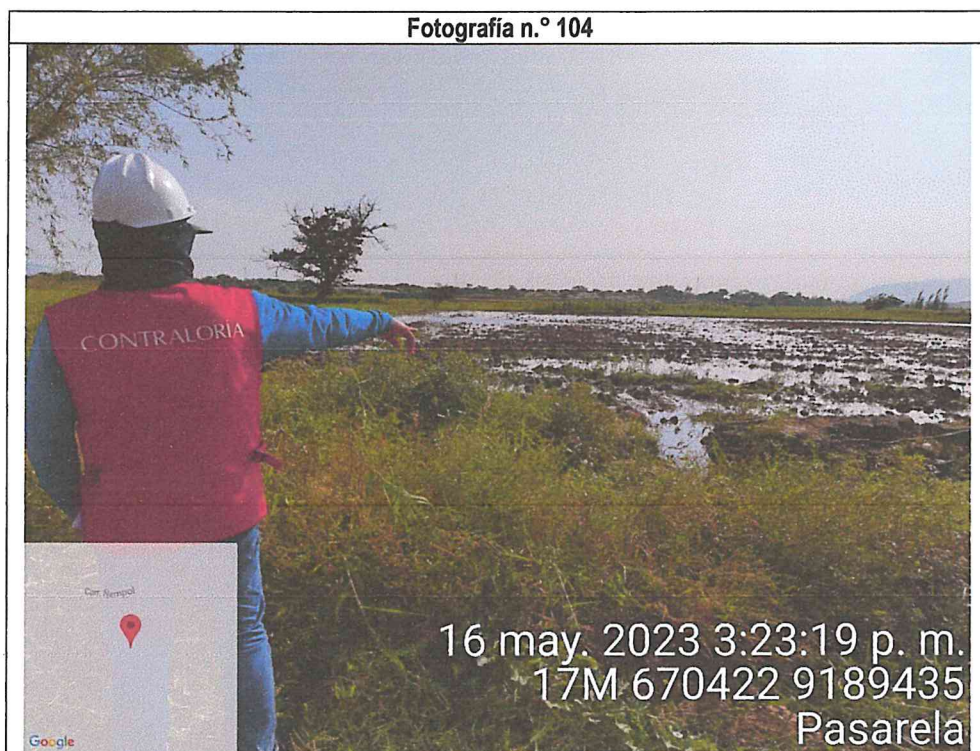
- Pasarela (Ubicada en la cercanía de la progresiva 1+880, coordenadas UTM Este: 670427.4241 y Norte: 9189460.9596): Al respecto, la Comisión de Control no ubicó la estructura, tal como se muestra a continuación:

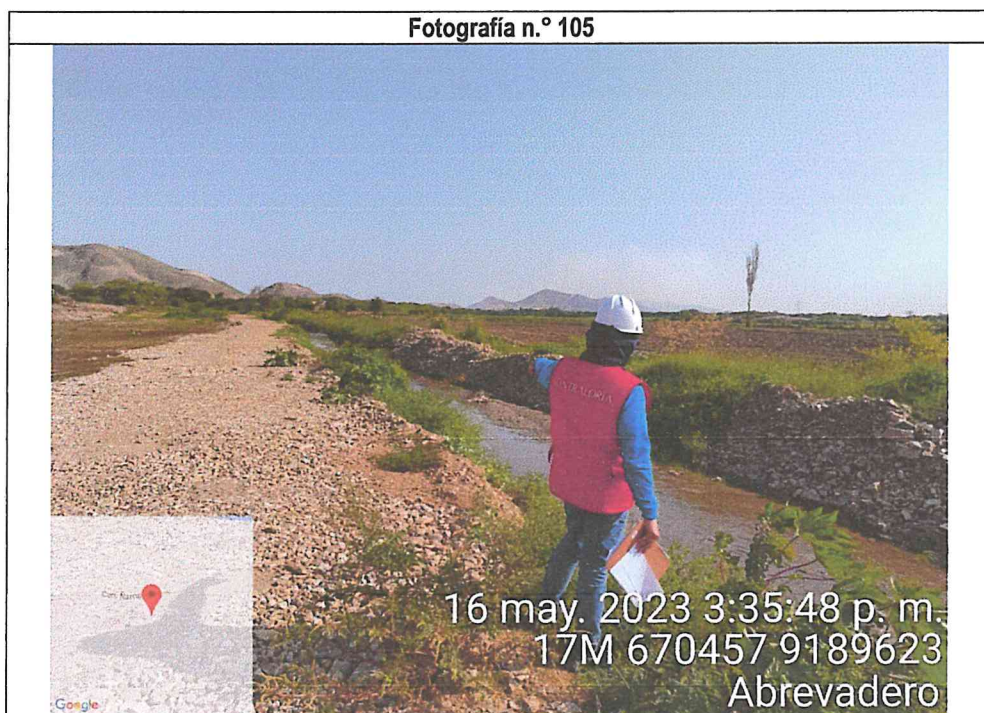
- Abrevadero (Ubicado en la cercanía de la progresiva 2+000, coordenadas UTM Este: 670444.9675 y Norte: 9189582.6283): Al respecto, la Comisión de Control no ubicó la estructura, tal como se muestra a continuación:

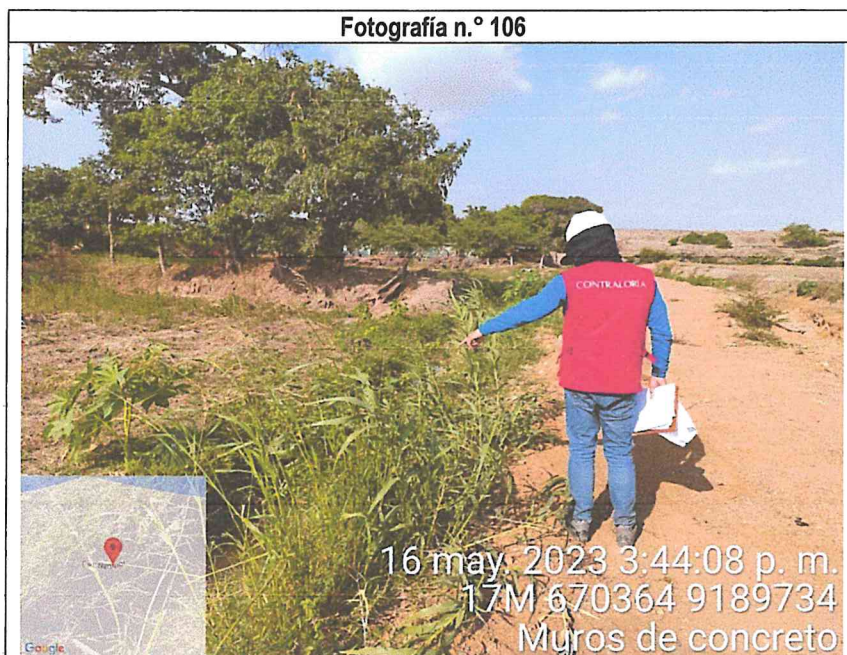
- Muros de Concreto (Ubicados entre las progresivas 2+220 y 2+240, coordenadas UTM Este: 670368.2371 y Norte: 9189728.8971): La comisión de control no ubicó la citada estructura, tal como se muestra a continuación:

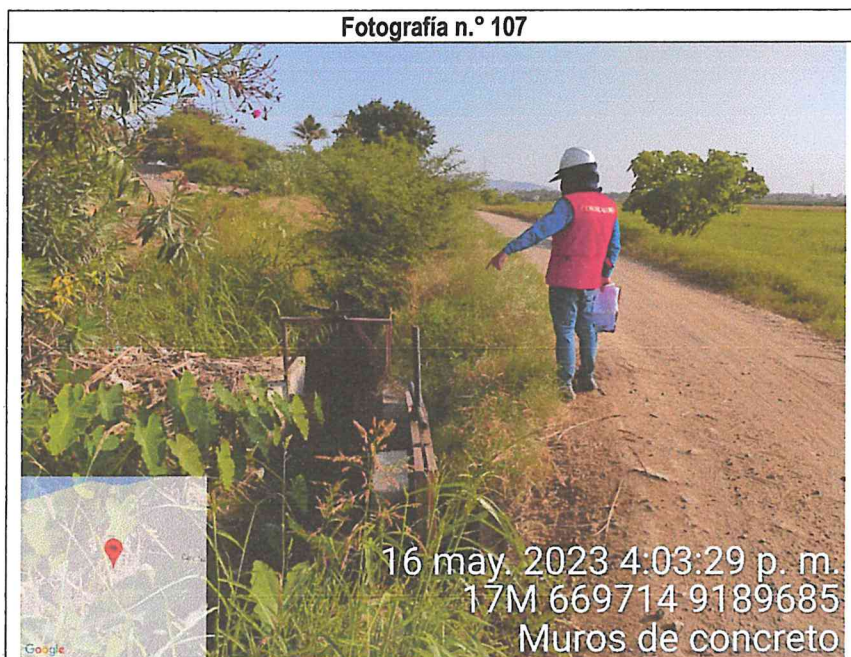
- Muros de Concreto (Ubicados en la cercanía de las progresivas 2+980, coordenadas UTM Este: 669715.7681 y Norte: 9189686.1275): La comisión de control ubicó la citada estructura; no obstante, tiene la apariencia de ser una infraestructura preexistente a los trabajos estipulados en el Expediente Técnico de la Obra para el Canal Ñampol; ello considerando que, el Contratista no realizó ningún trabajo de conformación del referido canal en dicho tramo, tal como se muestra a continuación:

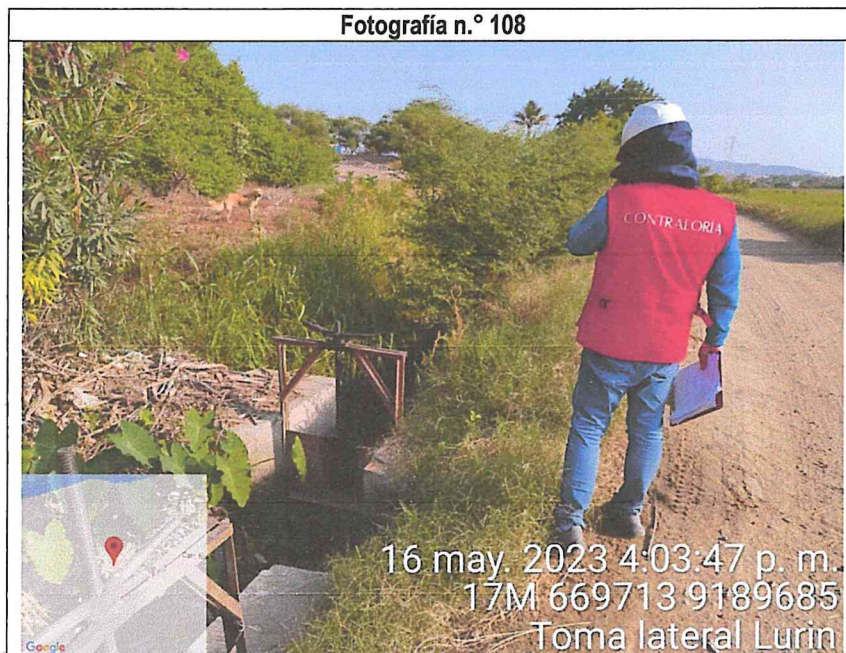
- Toma Lateral Lurín (Ubicada en la cercanía de la progresiva 2+980, coordenadas UTM Este: 669713.8005 y Norte: 9189683.8620): La comisión de control ubicó una toma lateral con una manija para apertura de la compuerta diferente a lo estipulado en el expediente técnico de la Obra, la cual debe ser tipo volante; en tal sentido, sería una estructura preexistente a los trabajos estipulados en el Expediente Técnico de la Obra para el Canal Ñampol; ello considerando que, el Contratista no realizó ningún trabajo de conformación del referido canal en dicho tramo, tal como se muestra a continuación:

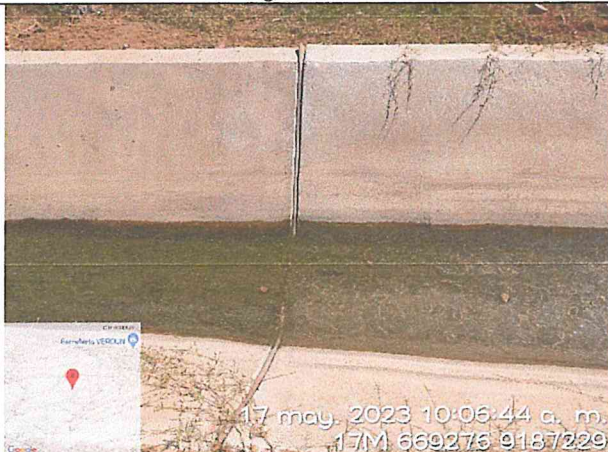
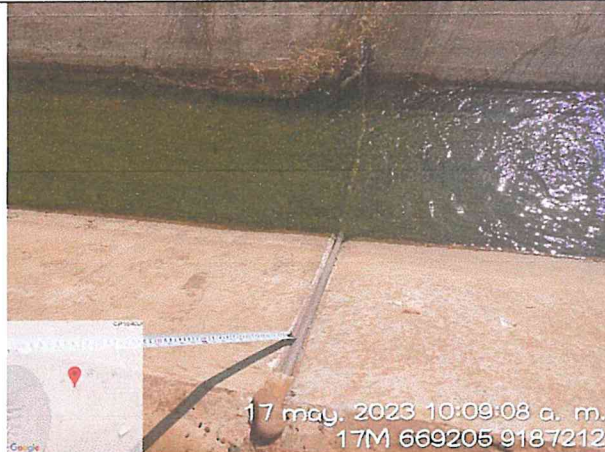
Se observa que el material eslatómerico no está bien adherido a la junta.

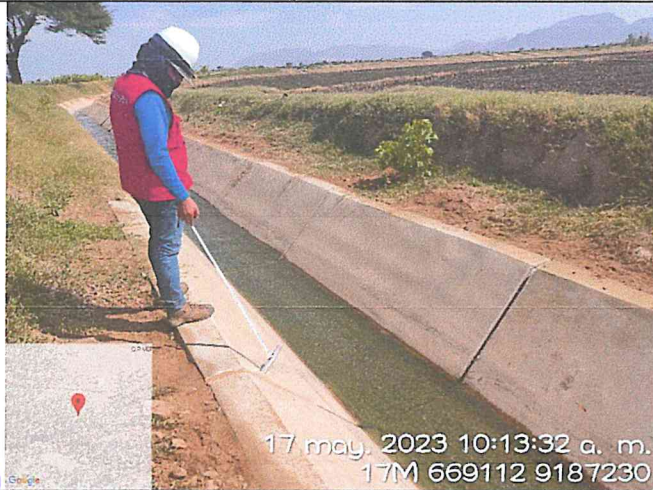
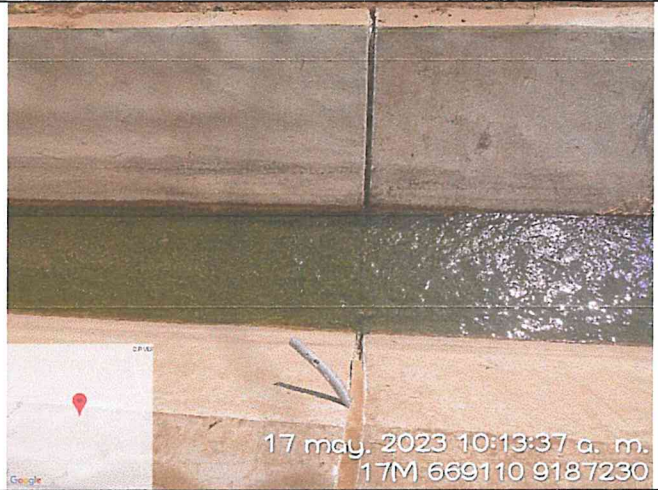
Se observa el desprendimiento del material elastomérico de la junta.

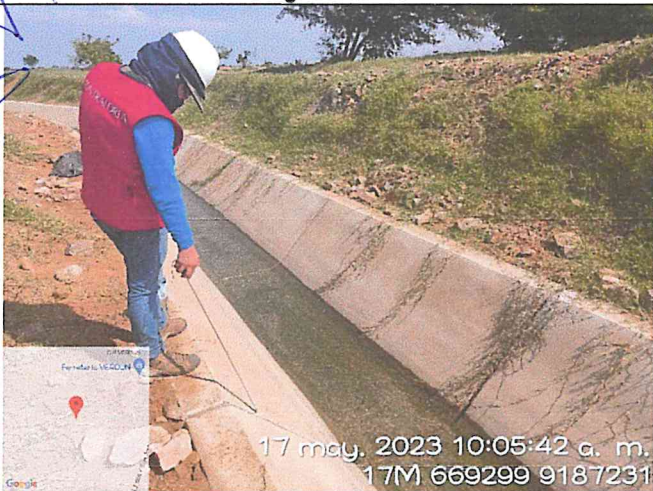
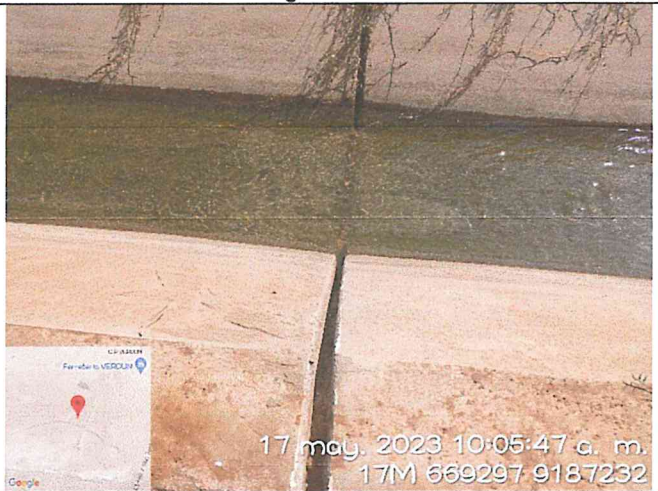
Se observa que en algunas juntas de dilatación se encuentran sin el material elastomérico.

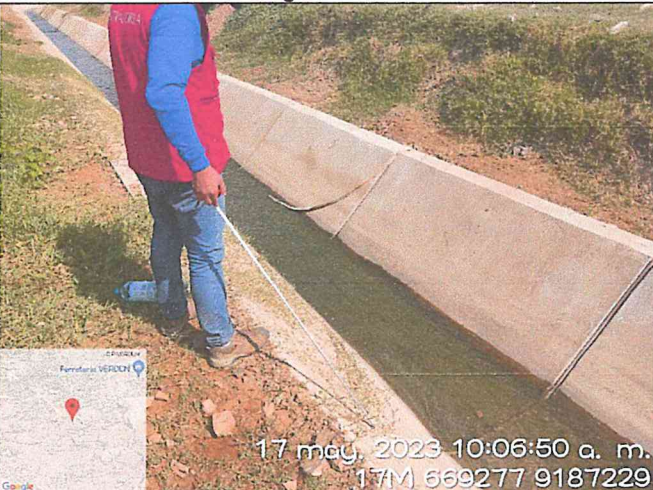
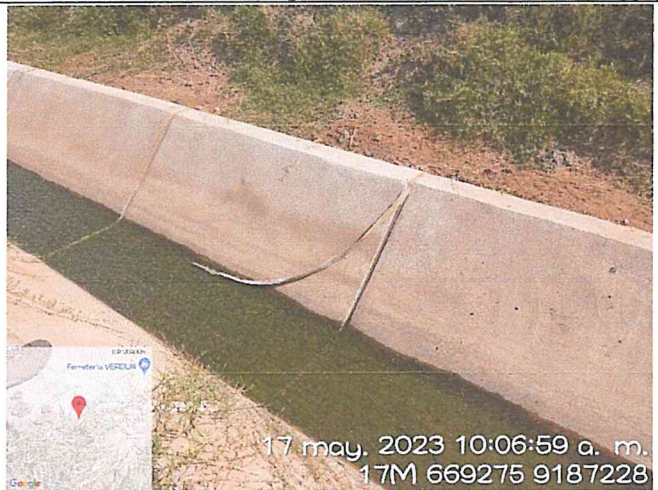
Se observó que el material elastomérico se encuentra fuera de la junta de dilatación.

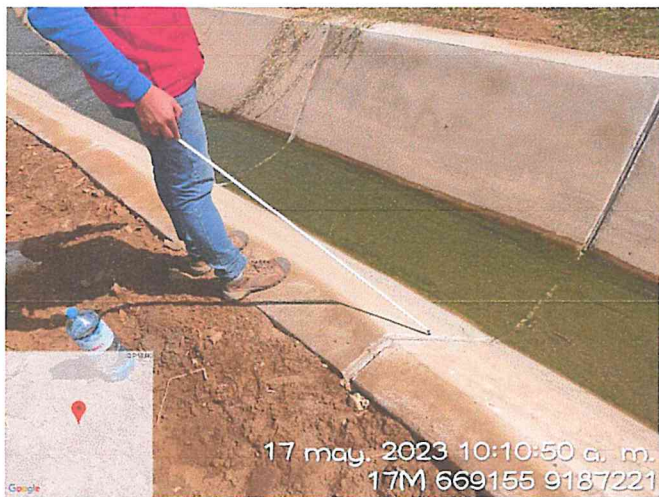
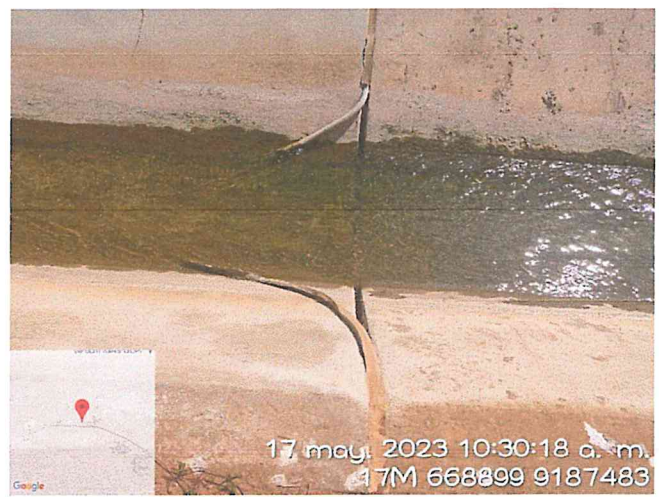
Se observó que el material elastomérico se encuentra fuera de la junta de dilatación.

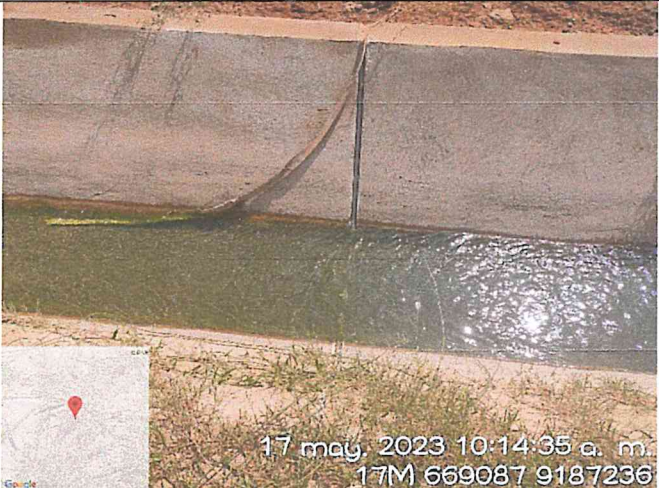
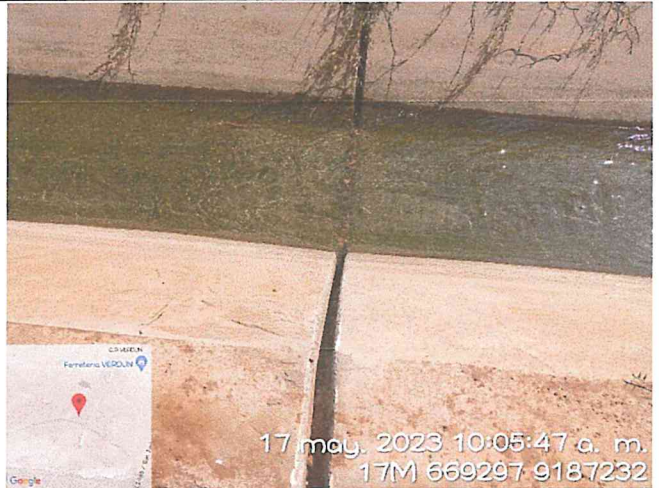
Se observó el desprendimiento del material elastómero y la no se instalación de la junta.
