**INFORME DE HITO DE CONTROL
N° 022-2023-OCI/5342-SCC**

**“MEJORAMIENTO DEL SISTEMA DE RIEGO DE LOS
CANALES COSQUE - ÑAMPOL - TENIENTE - LOQUETE -
LOS PIALES - FRIJOL II, MARGEN IZQUIERDA DEL RIO
JEQUETEPEQUE, PROVINCIA DE PACASMAYO -
REGIÓN LA LIBERTAD – CUI 2188762”**

**HITO DE CONTROL N° 2 -
VISITAS A LA EJECUCIÓN DE LA OBRA
AL 18 DE MAYO DE 2023**

TRUJILLO, 29 DE MAYO DE 2023

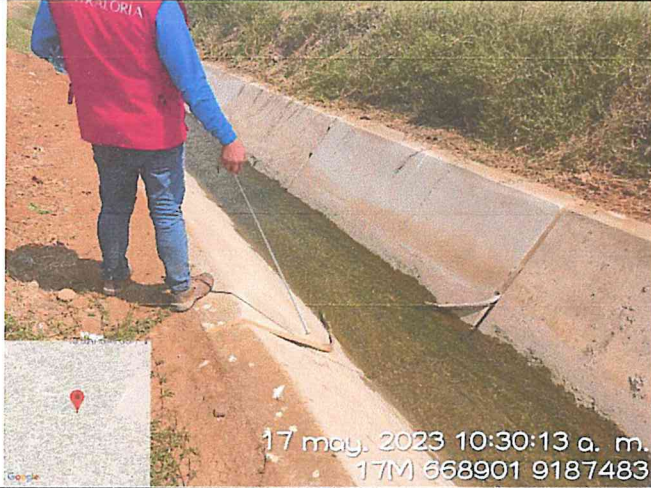
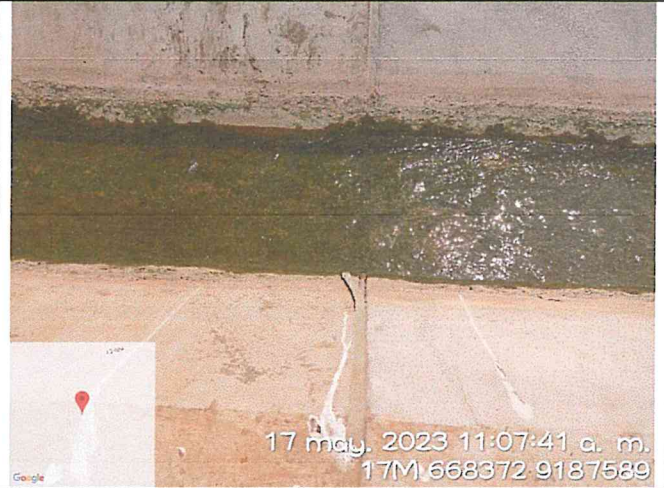
Se observó que el material elastomérico se está desprendiendo del canal.

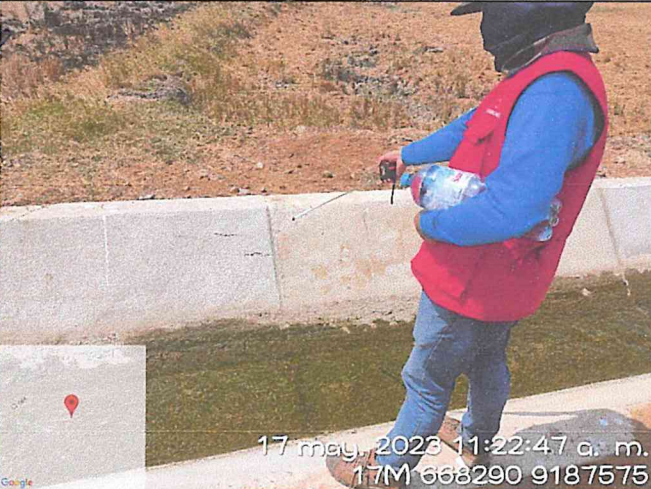
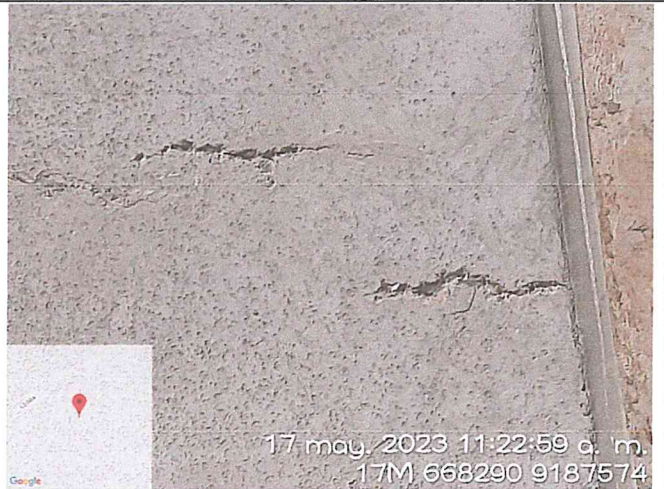
Se observa que una sección del canal de concreto presenta fisuras.

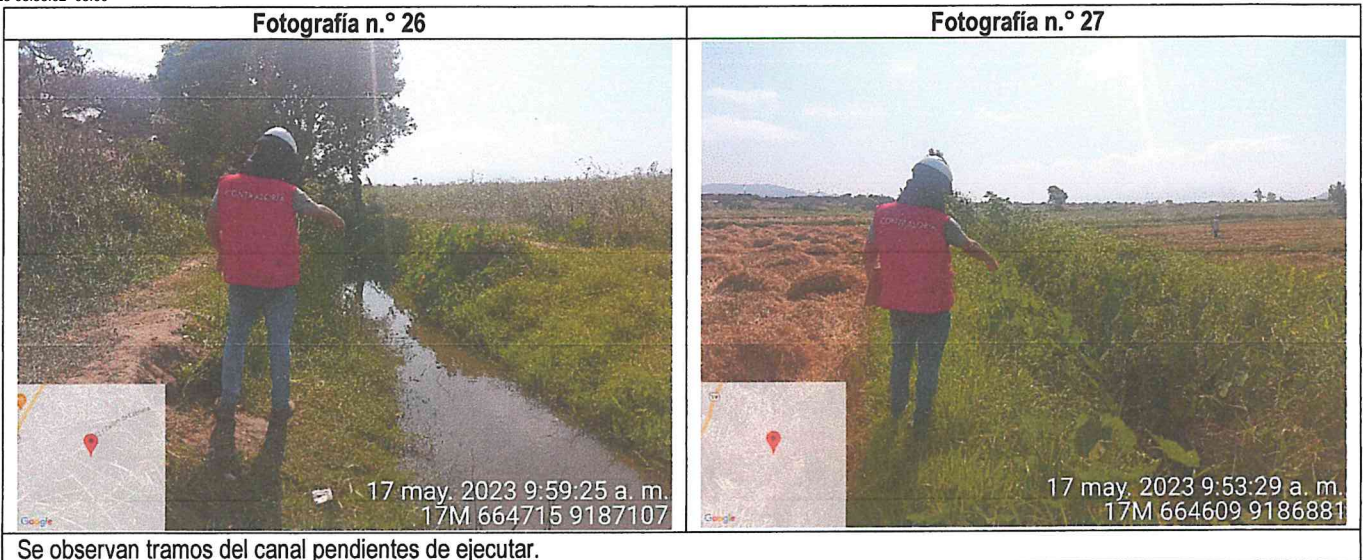
Se observa tramo pendiente de ejecutar.

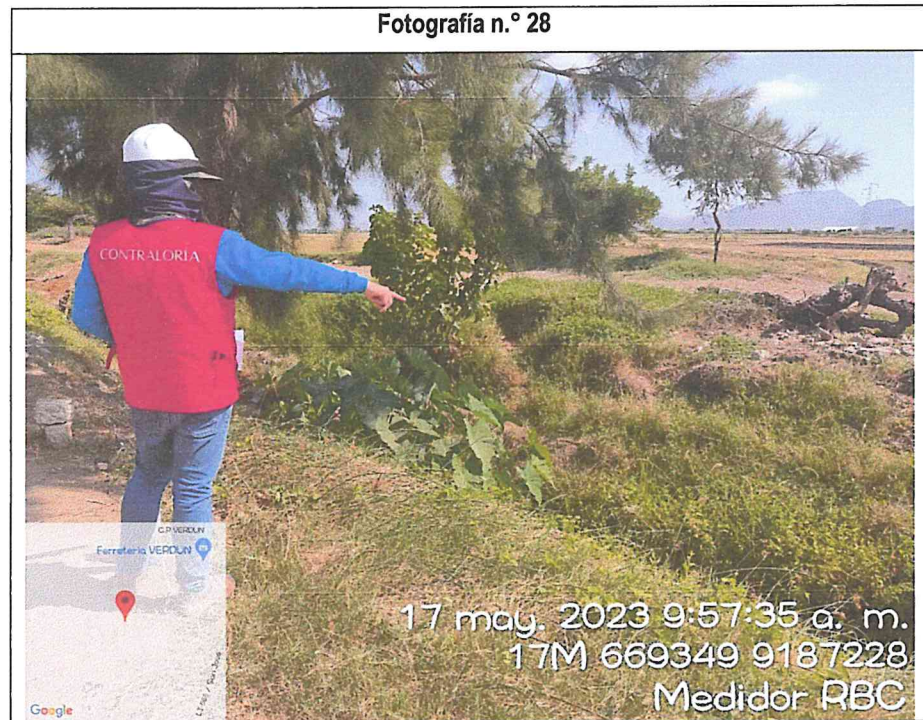
- Medidor RBC, (ubicado entre las progresivas 0+020 y 0+040 coordenadas UTM Este: 669346.7646 y Norte: 9187233.3393): al respecto, no se observó ningún trabajo realizado en es ubicación, tal como se muestra a continuación:

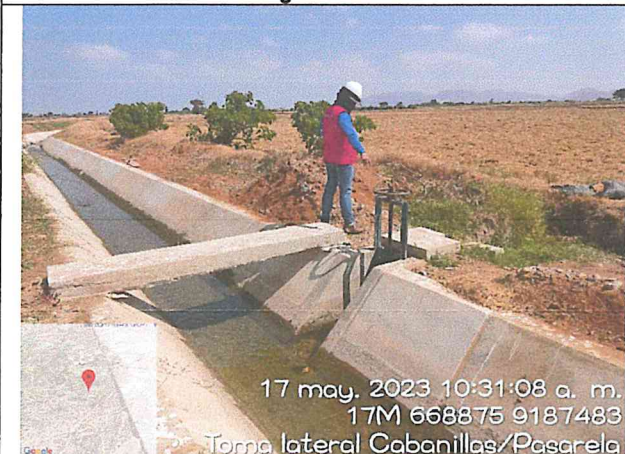
Fotografía n.º 33

- Tomas Laterales Cabanillas y pasarela (ubicadas en la progresiva 0+680, coordenadas UTM Este: 668874.4605 y Norte: 9187483.8208); la comisión de control ubicó una toma lateral y una pasarela, tal como se muestra a continuación:

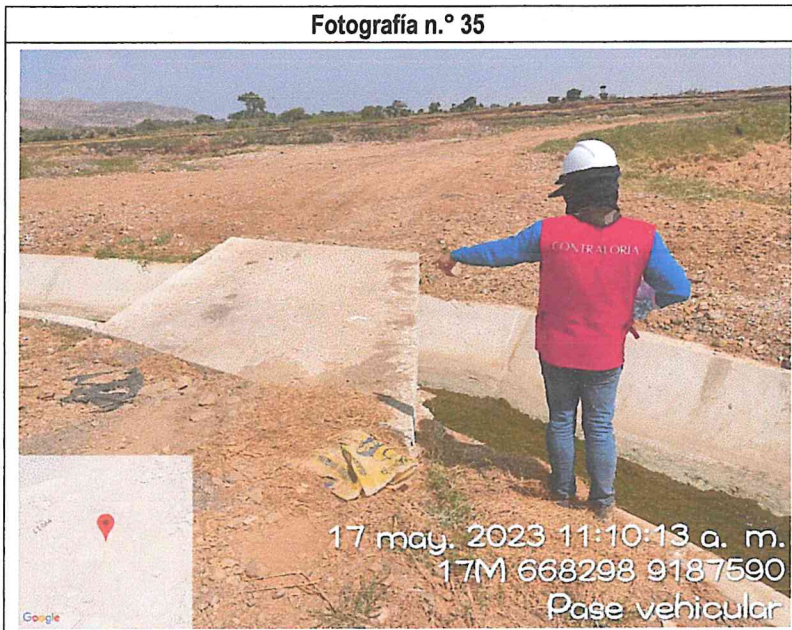
Fotografía n.º 35

- Pase vehicular, (ubicado en la progresiva 1+300, coordenadas UTM Este: 668291.9588 y Norte: 9187575.8547): la comisión de Control la ubicó, tal como se muestra a continuación:

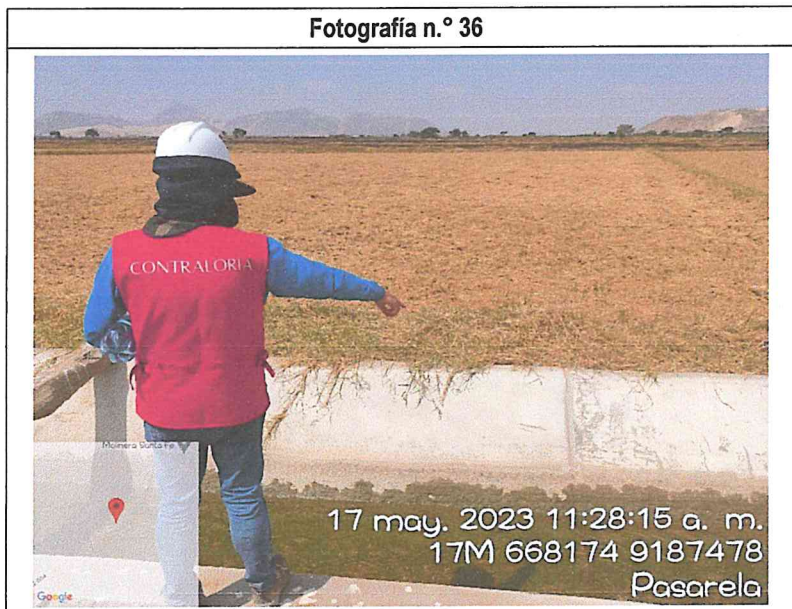
Fotografía n.º 36

- Pasarela, (ubicado en la progresiva 1+480, coordenadas UTM Este: 668174.2379 y Norte: 9187469.9274): la comisión de control no ubicó la citada estructura, tal como se muestra a continuación:

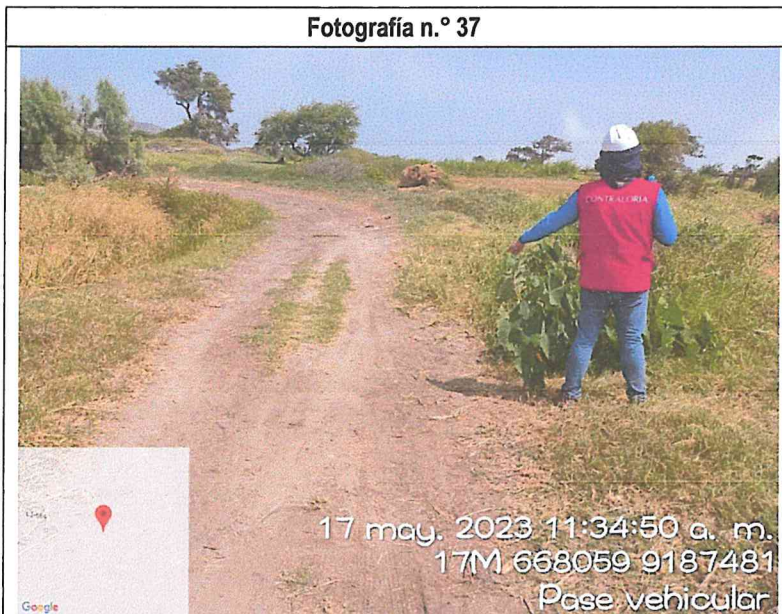
Fotografía n.º 37

- Pase vehicular, (ubicado en la progresiva 1+600, coordenadas UTM Este: 668055.1106 y Norte: 9187481.4562): la comisión de control ubicó una estructura, que sería preexistente a la ejecución de los trabajos establecidos en el Expediente Técnico de la Obra para el Canal Teniente tal como se muestra a continuación:

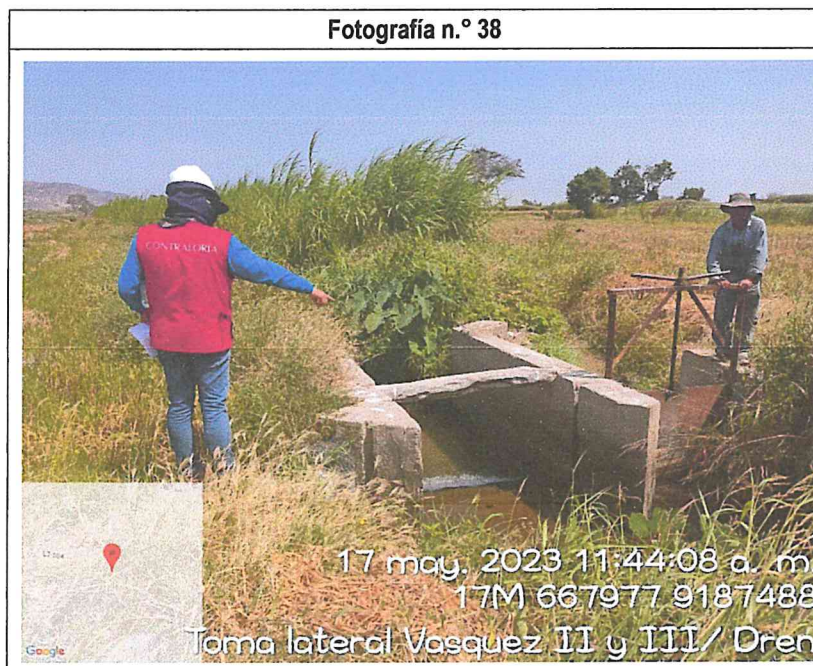
Fotografía n.º 38

- Toma Lateral Vásquez I, Toma Lateral Vásquez II y Toma lateral Vásquez III, (Ubicado entre las progresivas 1+680 y 1+700, coordenadas UTM Este: 667981.4021 y Norte: 9187492.9204); la comisión de control se ubicó en las coordenadas UTM Este: 667677 y Norte: 9187488, observando estructuras de concreto con apariencia de ser una construcción anterior a la Obra; asimismo, ubicó una toma lateral con una manija para apertura de la compuerta diferente a lo estipulado en el expediente técnico, la cual debe ser tipo volante; en tal sentido, sería una estructura preexistente a la ejecución de los trabajos establecidos en el Expediente Técnico de la Obra para el Canal Teniente; ello considerando que, el Contratista no realizó ningún trabajo de conformación del referido canal en dicho tramo, tal como se muestra a continuación:

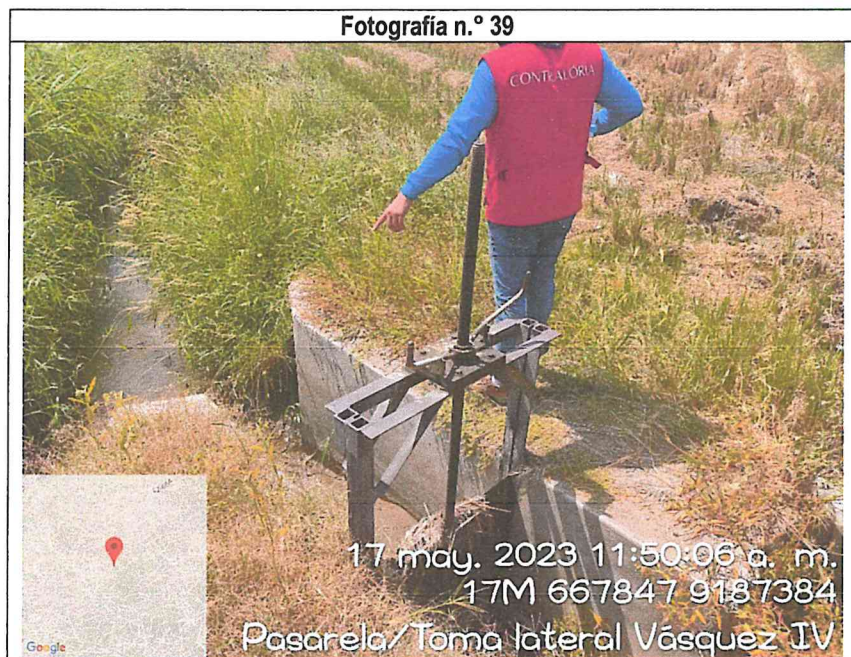
- Toma Lateral Vásquez IV (Ubicado entre las progresivas 1+840 y 1+860, coordenadas UTM Este: 667850.9720 y Norte: 9187388.8928); la comisión de control ubicó una toma lateral con una manija para apertura de la compuerta diferente a lo estipulado en el Expediente Técnico de la Obra, la cual debe ser tipo volante; en tal sentido, sería una estructura preexistente a la ejecución de los trabajos estipulados en el citado expediente para el Canal Teniente; ello considerando que, el Contratista no

realizó ningún trabajo de conformación del referido canal en dicho tramo, tal como se muestra a continuación:

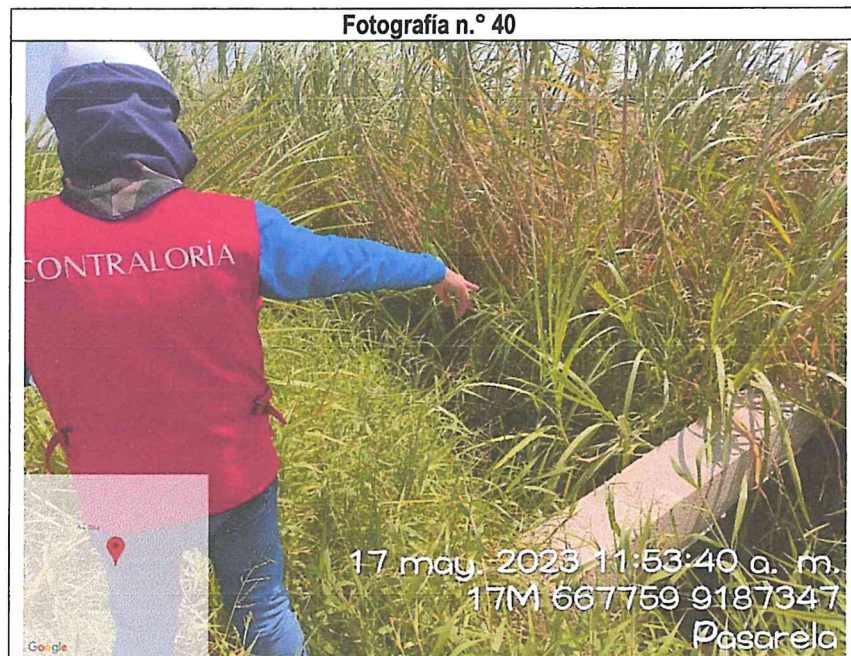
- Pasarela (ubicada entre las progresivas 1+940 y 1+960, coordenadas UTM Este: 667760.9488 y Norte: 9187349.7072); la comisión de control ubicó la citada estructura; no obstante, sería una estructura preexistente a la ejecución de los trabajos establecidos en el Expediente Técnico de la Obra para el Canal Teniente; ello considerando que, el Contratista no realizó ningún trabajo de conformación del referido canal en dicho tramo, tal como se muestra a continuación:

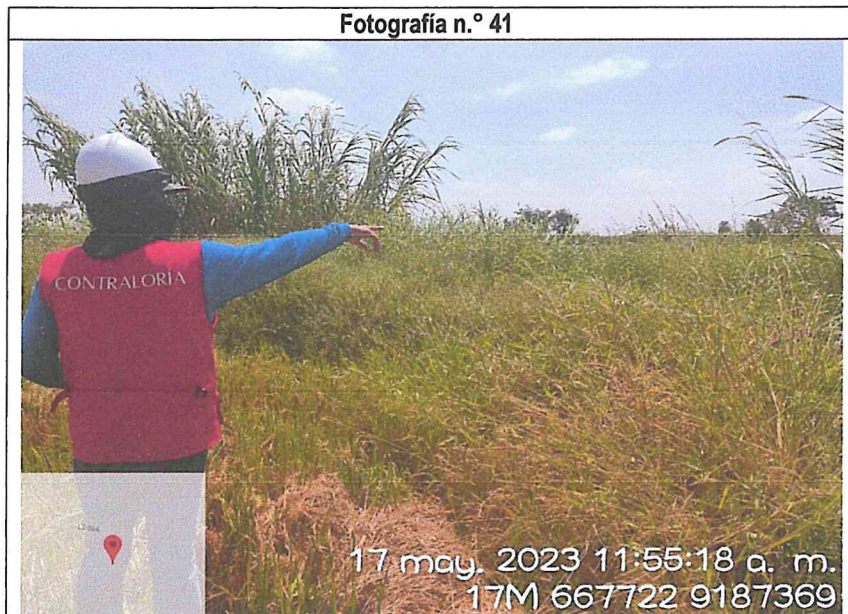
Fotografía n.º 41

- Pasarela (ubicado entre las progresivas 2+020 a la 2+040, coordenadas UTM Este: 667694.3910 y Norte: 9187378.3861); la comisión de control no ubicó la citada estructura; asimismo, el Contratista no realizó ningún trabajo de conformación del referido canal en dicho tramo, tal como se muestra a continuación:

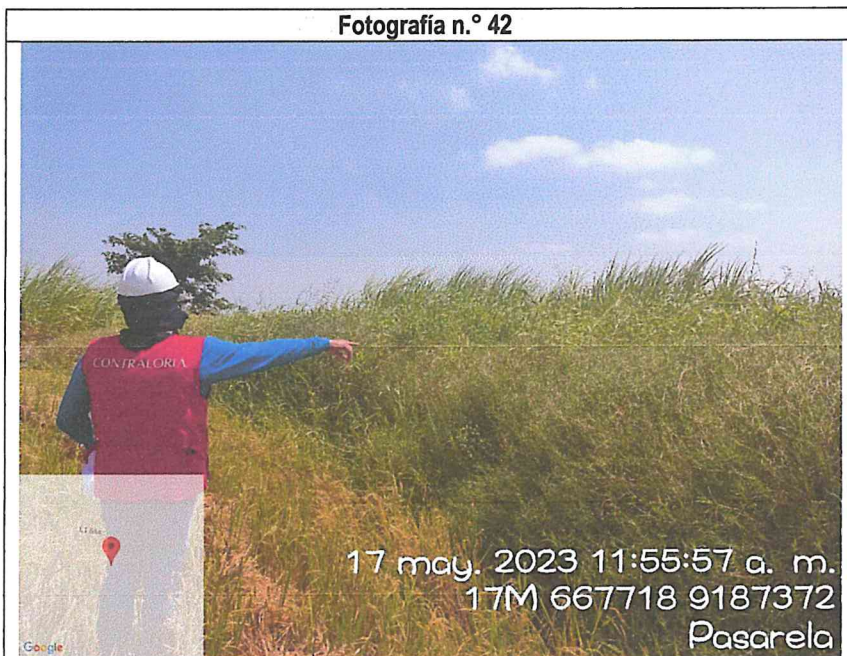
Fotografía n.º 42

- Pasarela (Ubicada en la progresiva 2+080, coordenadas UTM Este: 667652.9866 y Norte: 9187368.6847): la comisión de control no ubicó la citada estructura; asimismo, el Contratista no realizó ningún trabajo de conformación del referido canal en dicho tramo, tal como se muestra a continuación:

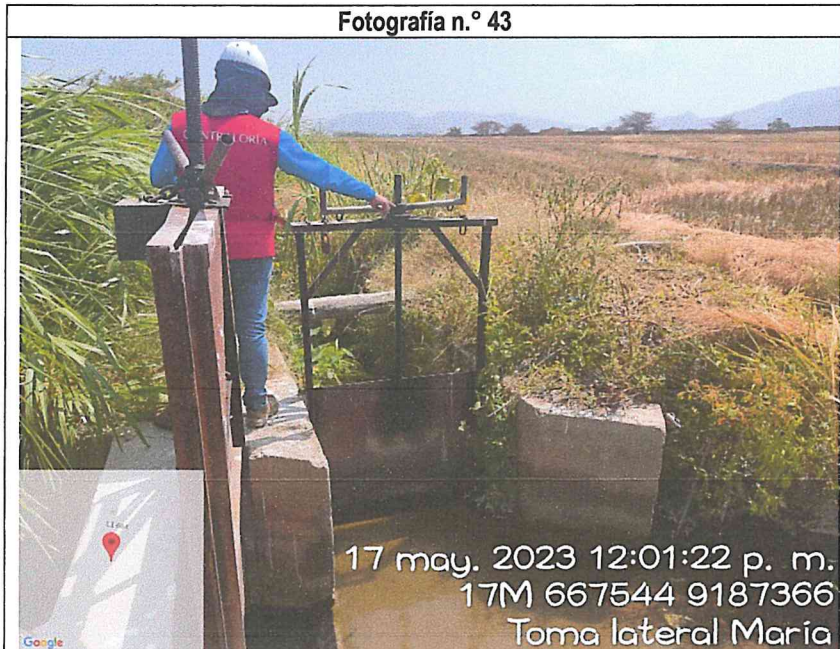
Fotografía n.º 43

- Toma lateral María (Ubicada entre las progresivas 2+180 y 2+200, coordenadas UTM Este: 667547.6487 y Norte: 9187368.2801): La comisión de control ubicó una compuerta reguladora y una toma lateral ambas con una manija para apertura de la compuerta diferente a lo estipulado en el Expediente Técnico de la Obra, la cual debe ser tipo volante; en tal sentido, serían estructuras preexistente a la ejecución de los trabajos estipulados en el citado expediente para el Canal Teniente; ello considerando que, el Contratista no realizó ningún trabajo de conformación del referido canal en dicho tramo, tal como se muestra a continuación:

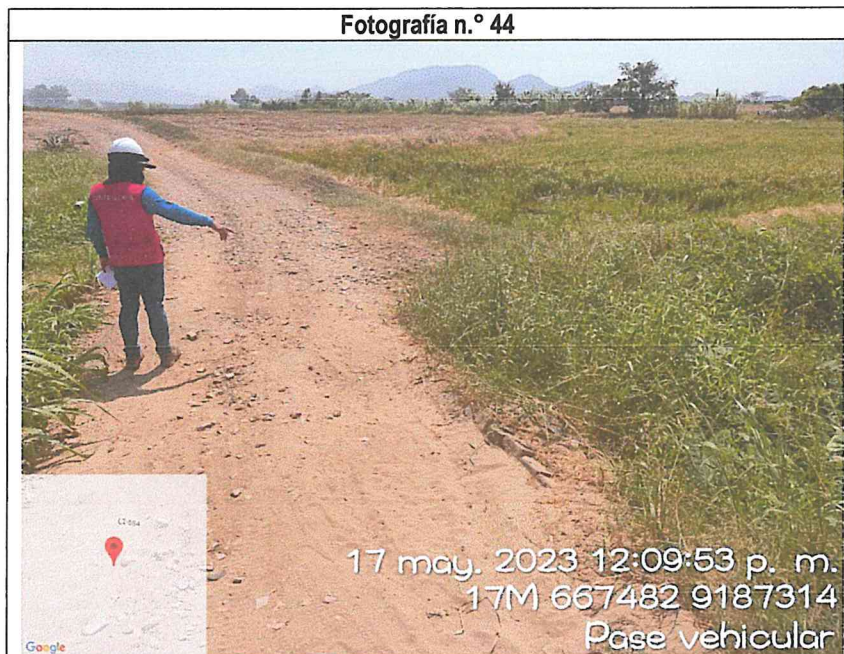
Fotografía n.º 44

- Pase vehicular (ubicado en la progresiva 2+280, coordenadas UTM Este: 667481.3954 y Norte: 9187315.5470): la comisión de control ubicó un puente preexistente a la ejecución de los trabajos estipulados en el citado expediente para el Canal Teniente; ello considerando que, el Contratista no realizó ningún trabajo de conformación del referido canal en dicho tramo, tal como se muestra a continuación:

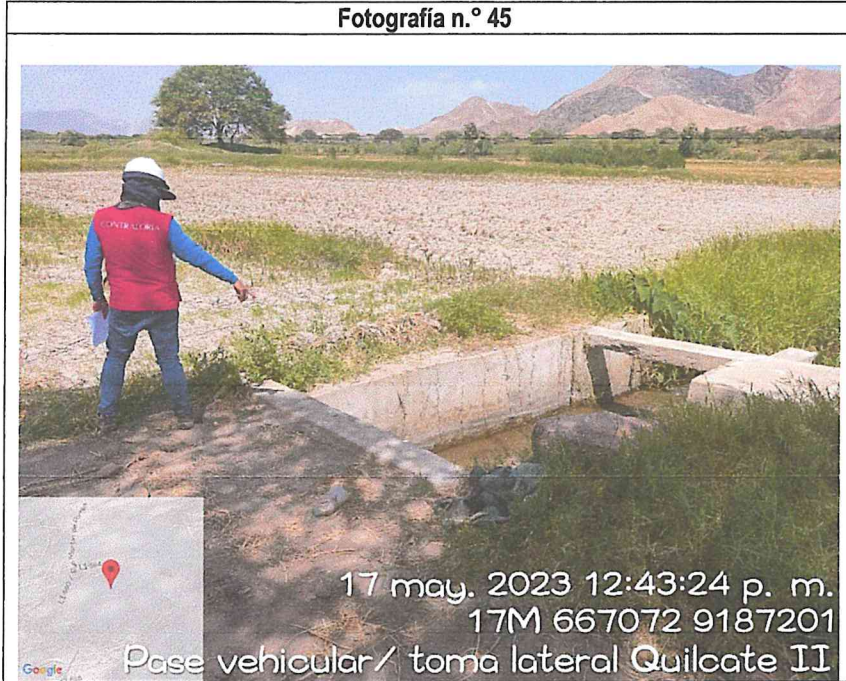
Fotografía n.º 45

- Toma lateral Quilcate II (ubicada en la progresiva 2+760, coordenadas UTM Este: 667072.4798 y Norte: 9187196.4469): la comisión de control ubicó una estructura de concreto; no obstante, sería una estructura preexistente a la ejecución de los trabajos establecidos en el Expediente Técnico de la Obra para el Canal Teniente; ello considerando que, el Contratista no realizó ningún trabajo de conformación del referido canal en dicho tramo, tal como se muestra a continuación:

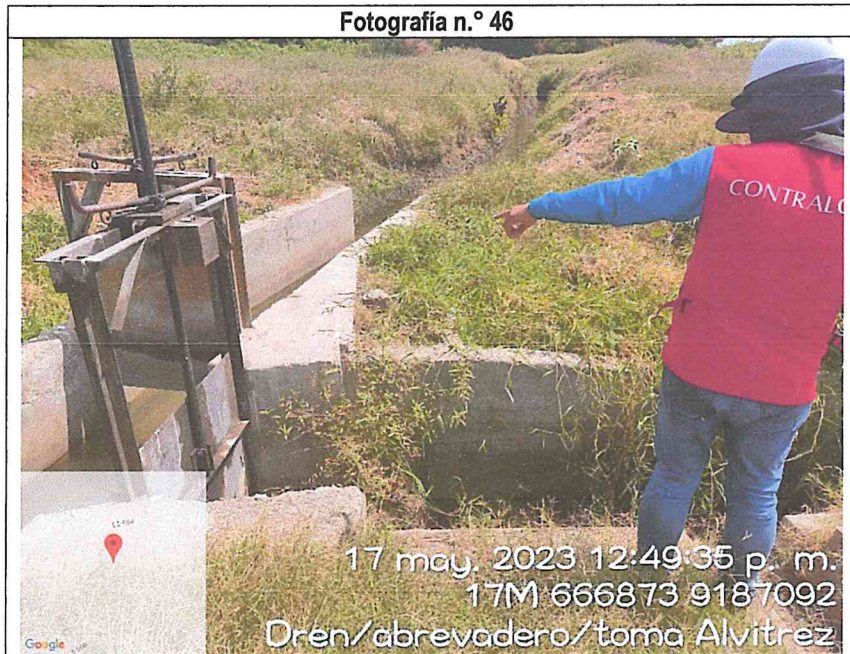
Fotografía n.º 46

- Toma lateral Albitrez y abrevadero (ubicadas entre las progresivas 2+980 y 3+020, coordenadas UTM Este: 666870.7709 y Norte: 9187091.1677): La comisión de control ubicó una compuerta reguladora y una toma lateral ambas con una manija para apertura de la compuerta diferente a lo estipulado en el Expediente Técnico de la Obra, la cual debe ser tipo volante; en tal sentido, serían estructuras preexistente a la ejecución de los trabajos estipulados en el citado expediente para el Canal Teniente; ello considerando que, el Contratista no realizó ningún trabajo de conformación del referido canal en dicho tramo, tal como se muestra a continuación:

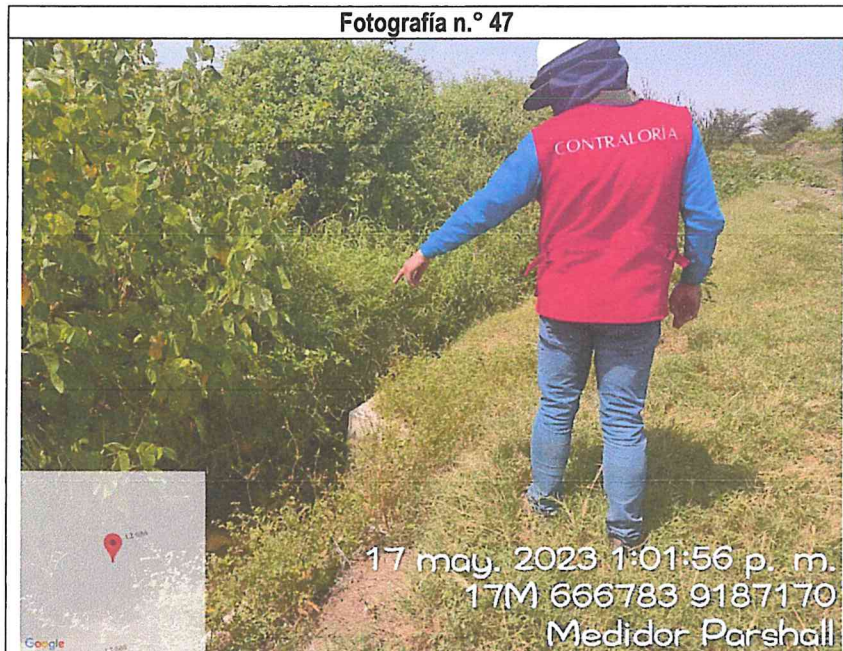
Fotografía n.º 47

- Medidor Parshall (Ubicada entre las progresivas 3+120 y 3+140, coordenadas UTM Este: 666793.5126 y Norte: 9187168.6207): La comisión de control no ubicó la citada estructura; asimismo, el Contratista no realizó ningún trabajo de conformación del referido canal en dicho tramo

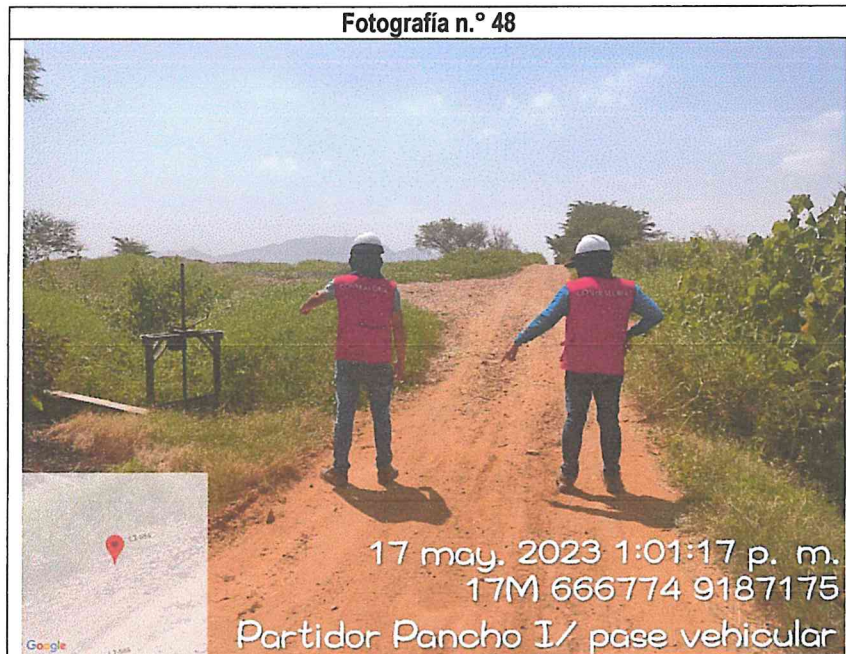
Fotografía n.º 48

- Toma lateral Partidor Pancho I y pase vehicular (Ubicado entre las progresivas 3+140 y 3+160, coordenadas UTM Este: 666773.1760 y Norte: 9187183.8332): La comisión de control ubicó una puente vehicular y una toma lateral con una manija para apertura de la compuerta diferente a lo estipulado en el Expediente Técnico de la Obra, la cual debe ser tipo volante; en tal sentido, serían estructuras preexistentes a la ejecución de los trabajos estipulados en el citado expediente para el Canal Teniente; ello considerando que, el Contratista no realizó ningún trabajo de conformación del referido canal en dicho tramo, tal como se muestra a continuación:

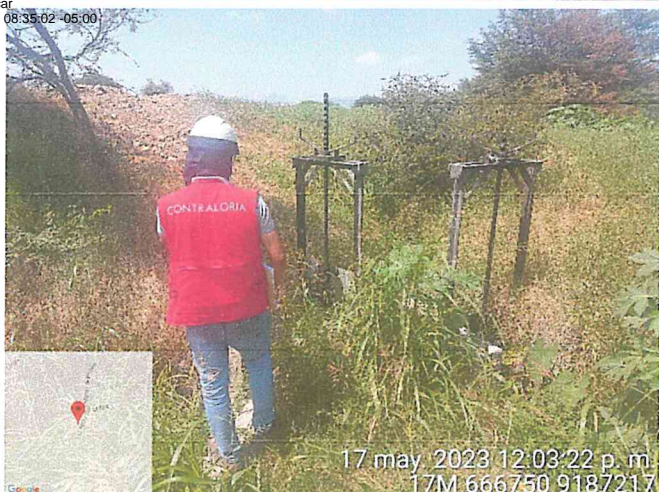
Fotografía n.º 49

Se observó dos compuertas preexistentes.

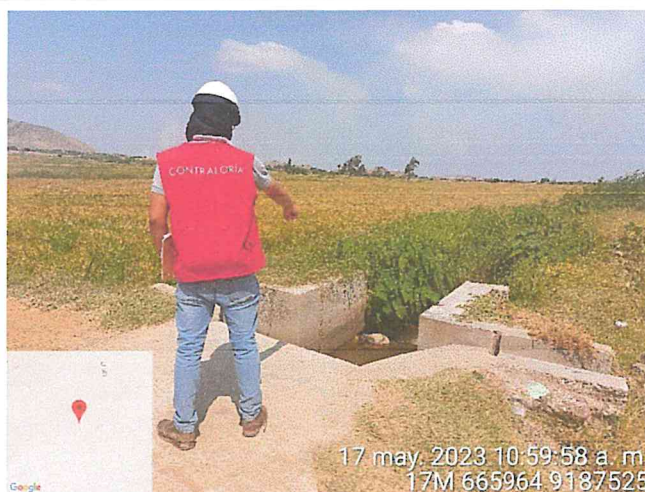
Fotografía n.º 50

Se observó un puente y una estructura de concreto preexistente

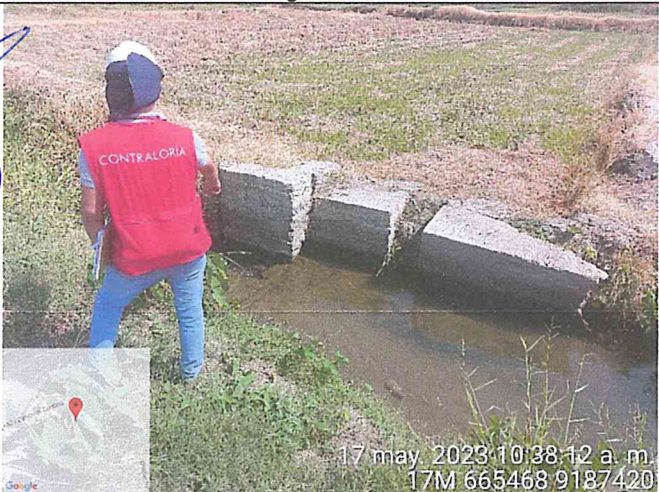
Fotografía n.º 51

Se observó una estructura de concreto preexistente.

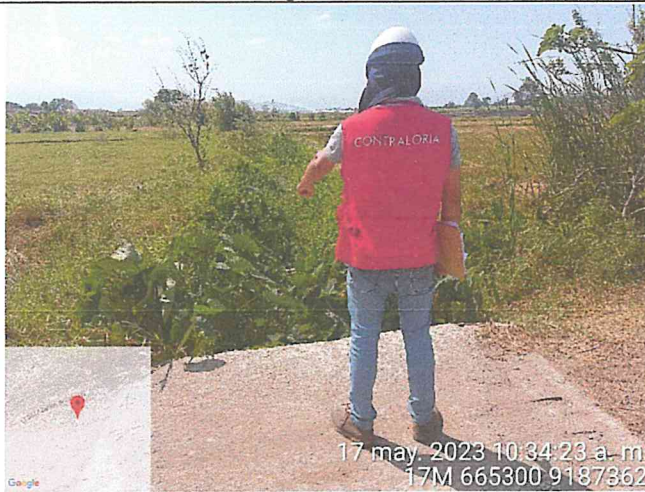
Fotografía n.º 52

Se observó un puente y una estructura de concreto preexistente.

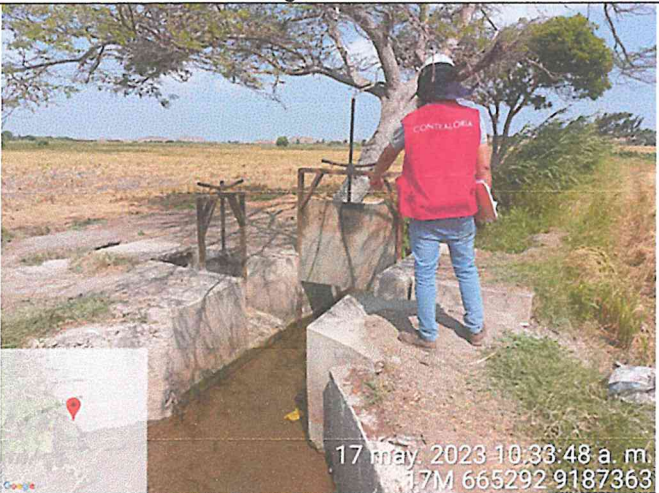
Fotografía n.º 53

Se observó dos (2) compuertas preexistentes.

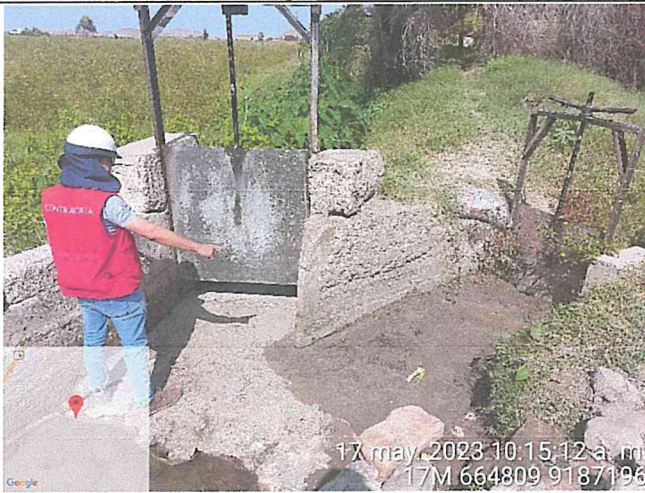
Fotografía n.º 54

Se observó dos (2) compuertas preexistentes.

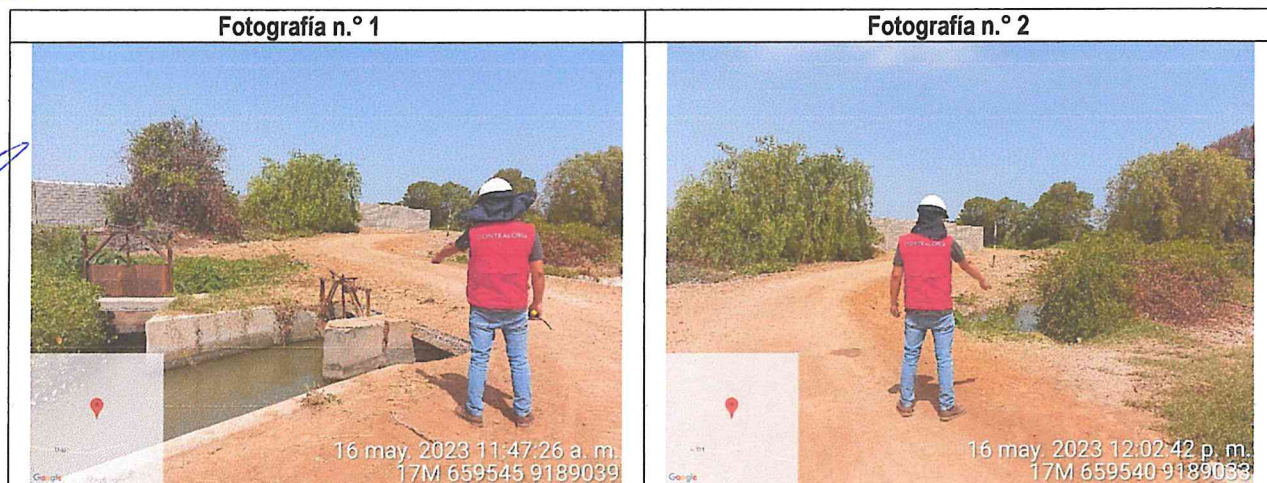
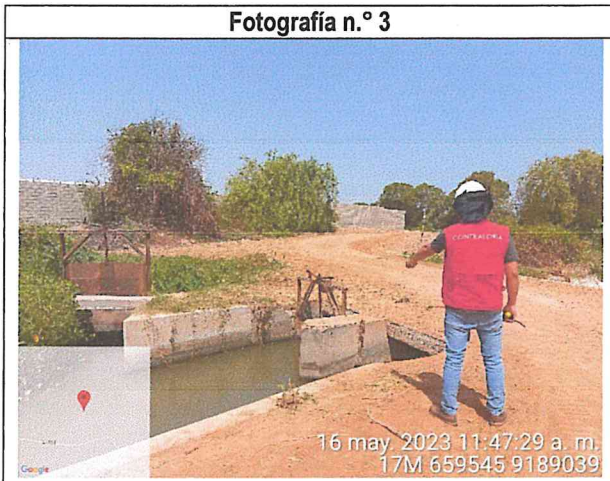
Fotografía n.º 3

- a) Inicio de canal (Progresiva 0+000): de acuerdo con los planos del Expediente Técnico de la Obra se encuentra en las coordenadas UTM: Este: 659549.635 Norte: 9189034.415; en dichas coordenadas la Comisión de Control observó una captación, la cual sería una estructura preexistente a los trabajos estipulados en el Expediente Técnico de la Obra para el Canal Loquete; ello considerando que, el Contratista no realizó ningún trabajo de conformación del referido canal en dicho tramo, tal como se observa:

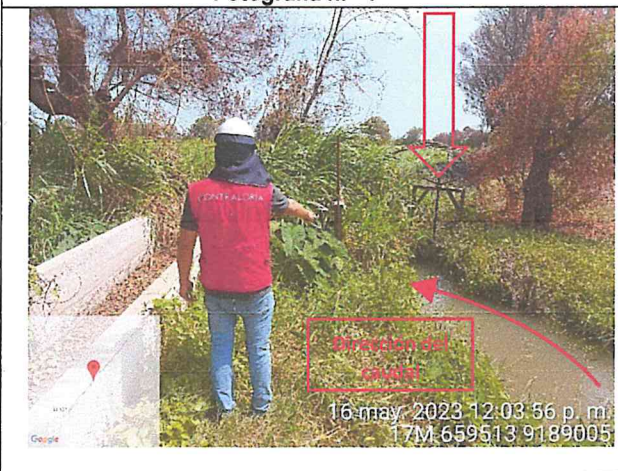
Fotografía n.º 4

- Un acueducto que cruza transversalmente por arriba del canal y una toma lateral con una manija para apertura de la compuerta diferente a lo estipulado en el Expediente Técnico de la Obra, la cual debe ser tipo volante; en tal sentido, sería una estructura preexistente a los trabajos estipulados en el referido expediente de la Obra para el Canal Loquete; ello considerando que, el Contratista no realizó ningún trabajo de conformación del referido canal en dicho tramo (fotografías n.ºs 4 y 5).

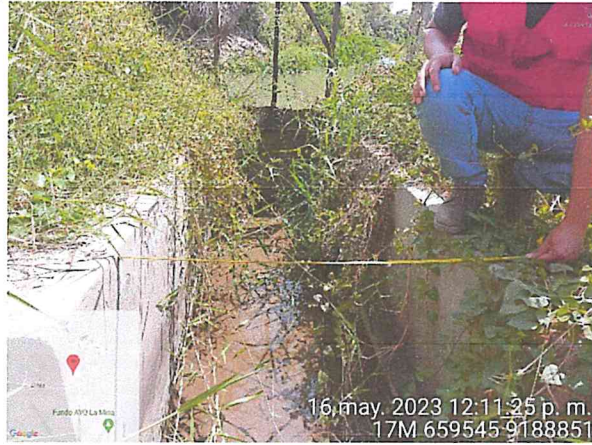
Fotografía n.º 6

- Una sección de aproximadamente 4 metros de longitud de canal de concreto de sección rectangular y una compuerta con una manija para apertura diferente a lo estipulado en el Expediente Técnico de la Obra (fotografía n.º6); en tal sentido, serían estructuras preexistentes a los trabajos estipulados en el referido expediente de la Obra para el Canal Loquete; ello considerando que, el Contratista no realizó ningún trabajo de conformación del referido canal en dicho.

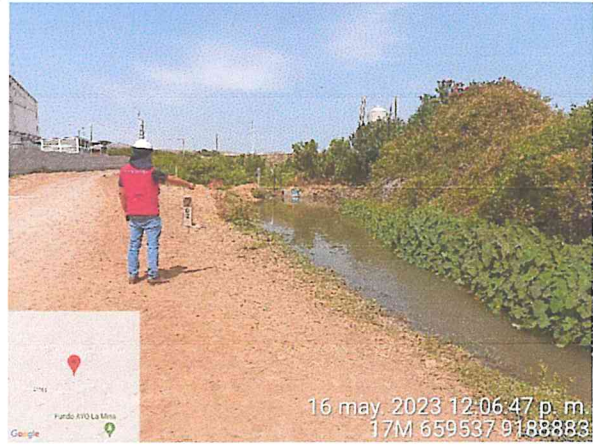
Fotografía n.º 7

- Un puente vehicular, asfaltado sobre un tramo de canal de concreto de sección rectangular (fotografías n.ºs 7 y 8); el cual sería una infraestructura preexistente a los trabajos estipulados en el referido expediente de la Obra para el Canal Loquete.

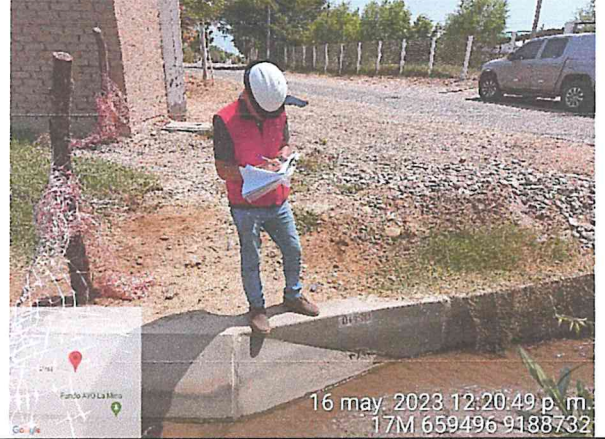
Fotografía n.º 9

Asimismo, en las coordenadas UTM Este: 659496 y Norte: 9188732 se observó una transición de concreto de longitud 1.60 metros, que sirve para el cambio de sección transversal rectangular a una sección trapezoidal, en la cual se encuentra pintada la progresiva 0+390 (Fotografía n.º9).

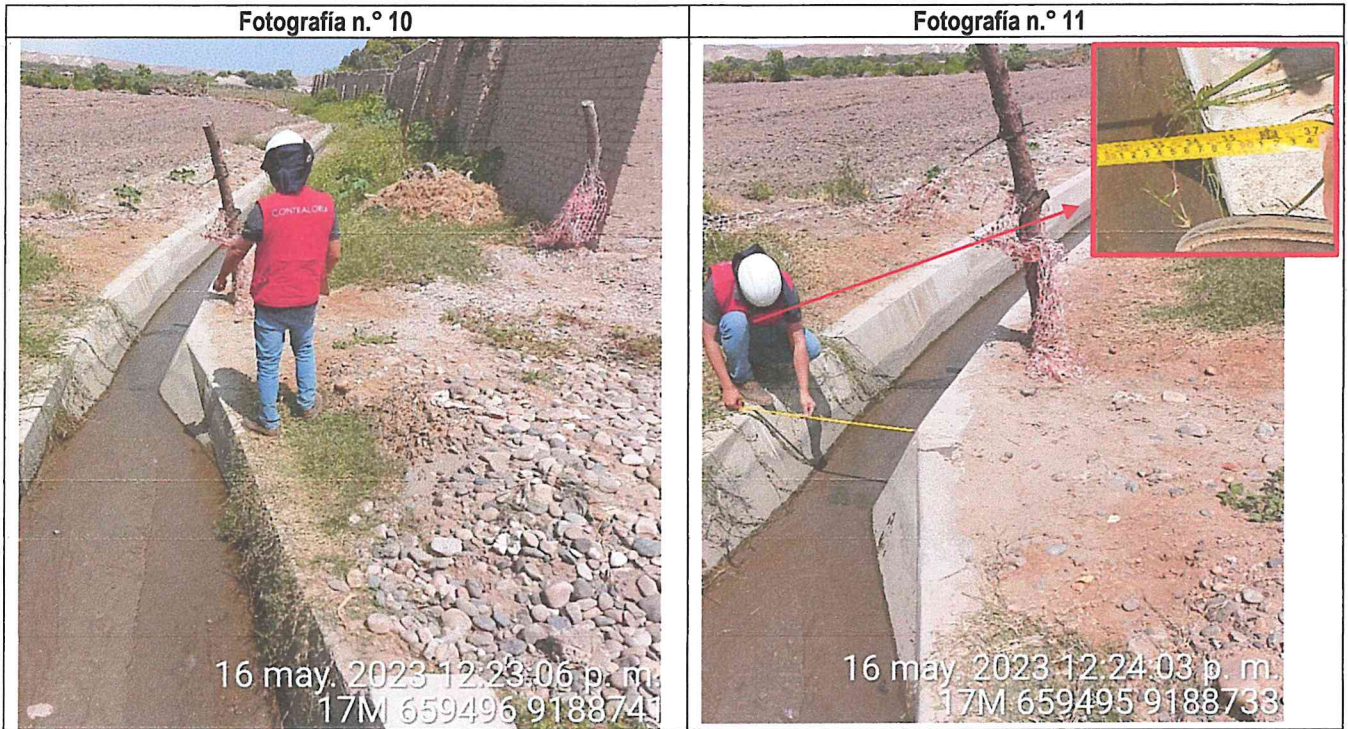
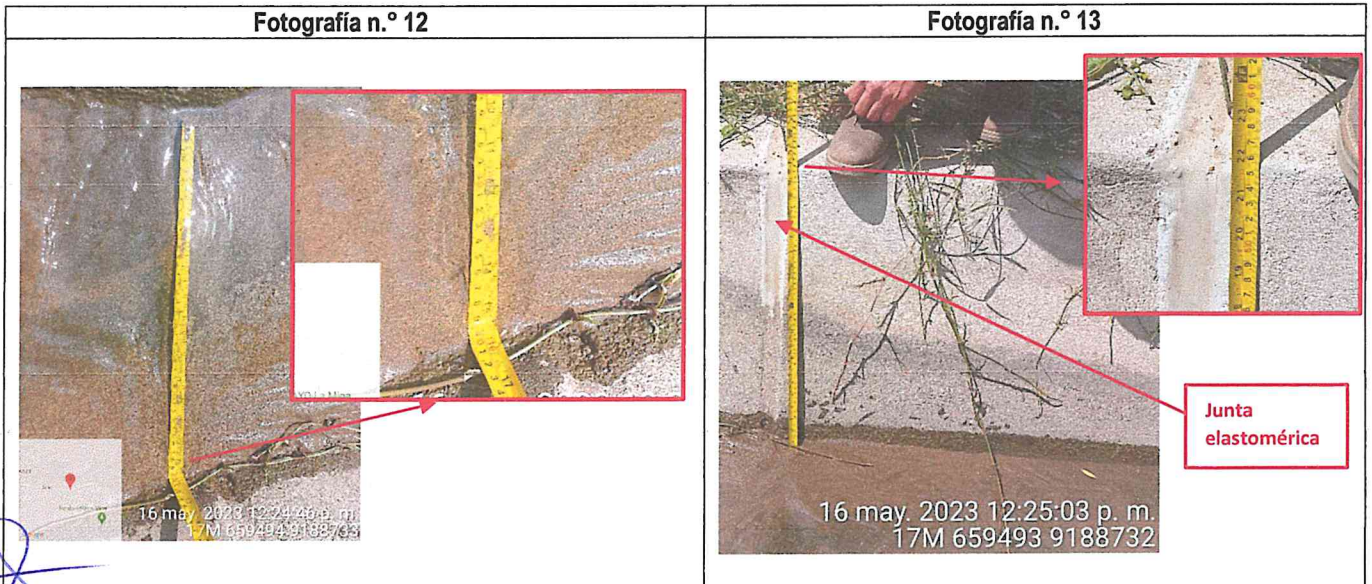
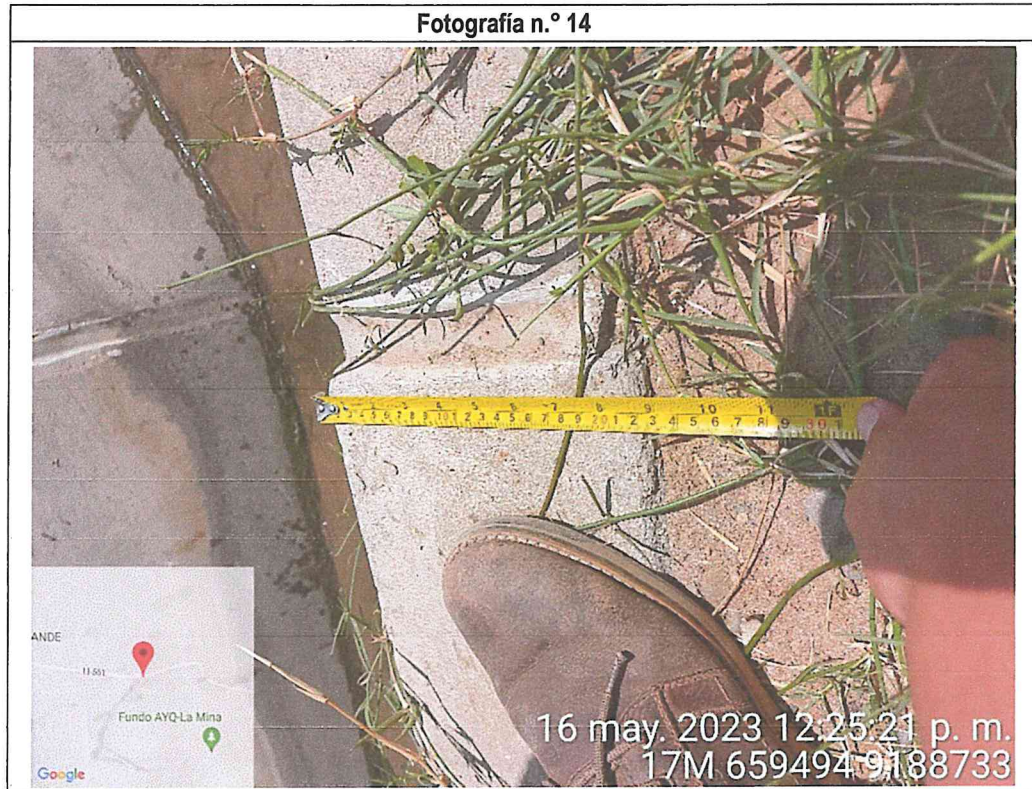
Fotografía n.º 14

- Ancho de la parte superior del canal: 0.88 m. (fotografía n.º11).
- Ancho del fondo del canal: 0.40 m. (fotografía n.º12).
- Paredes laterales del canal: 0.55 m. (fotografía n.º13).
- Corona de canal: 0.22 m. (fotografía n.º14)

Asimismo, se observó las juntas de contracción y dilatación (sello elastomérico) instaladas en el canal (fotografía n.º13), tal como se muestra a continuación:

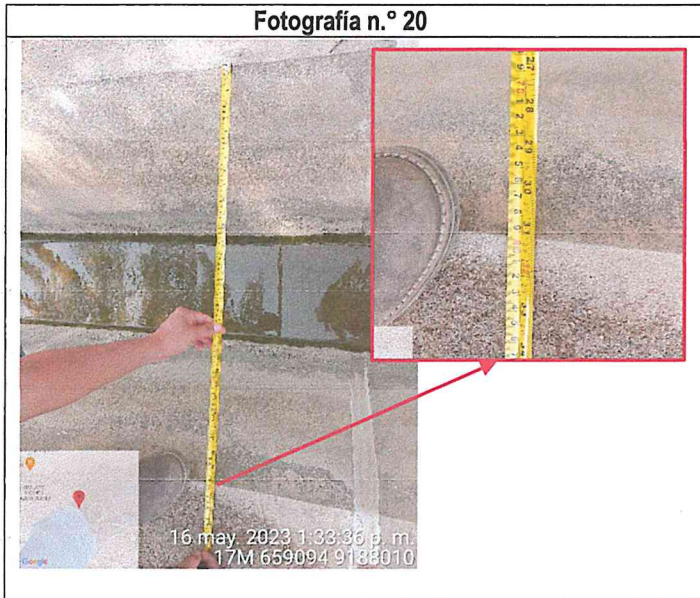
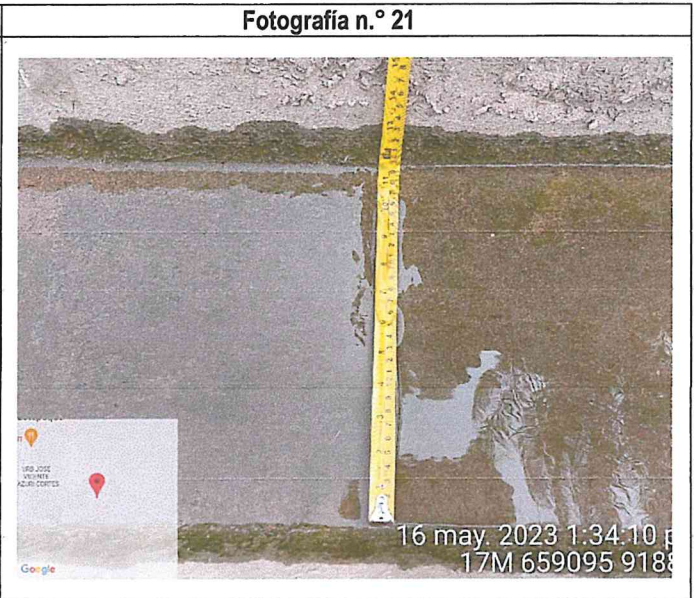
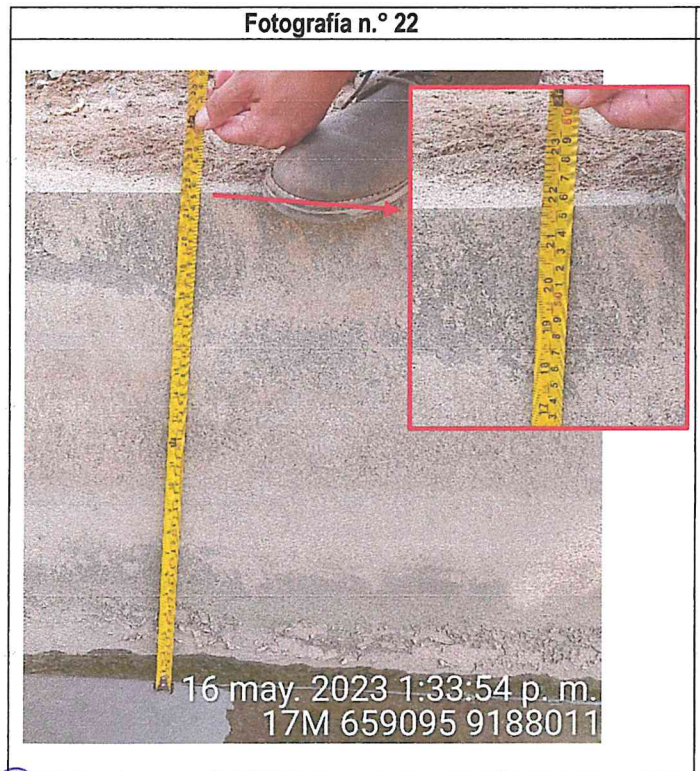
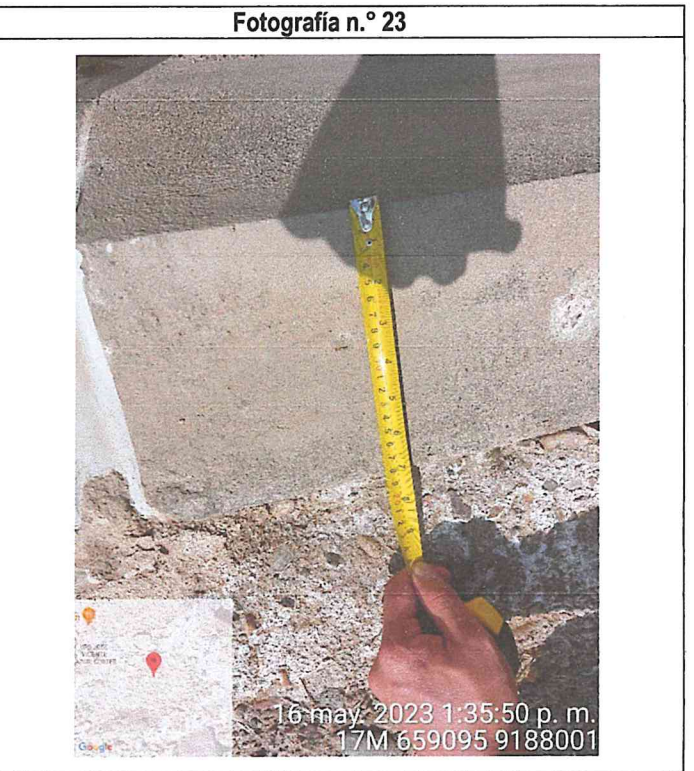
- Ancho de la parte superior del canal: 0.79 m. (fotografía n.º20).
- Ancho del fondo del canal: 0.30 m. (fotografía n.º21).
- Paredes laterales del canal: 0.55 m. (fotografía n.º22).
- Corona de canal: 0.18 m. (fotografía n.º23).

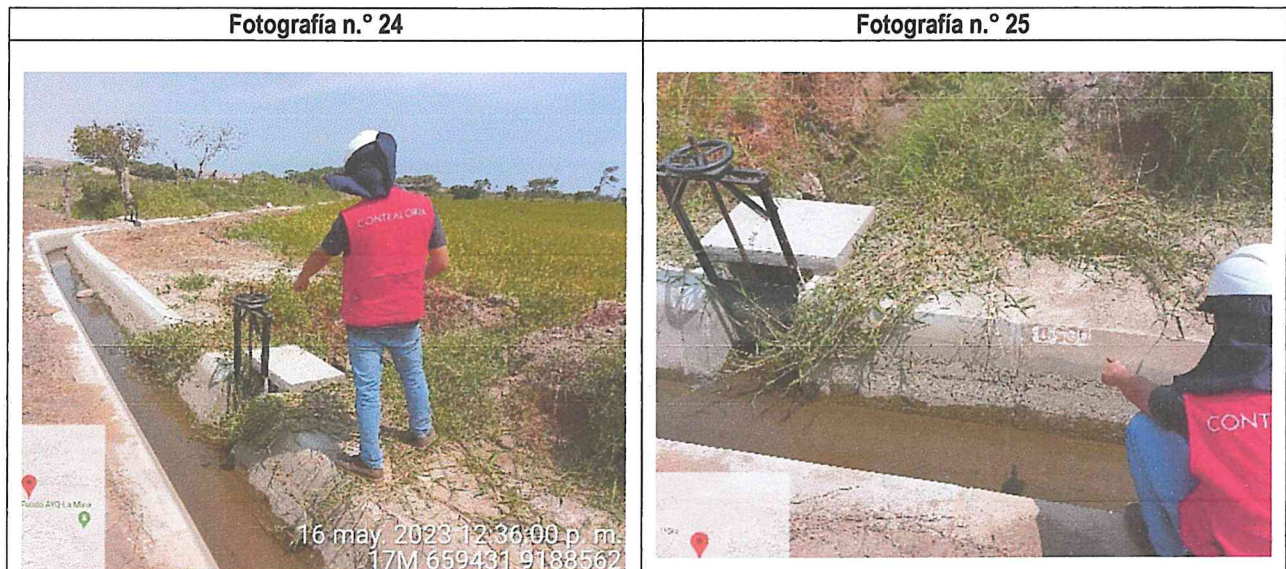
- f) Respecto a las Obras de Arte: del recorrido al tramo del canal revestido, desde la progresiva 0+390 hasta las coordenadas UTM Este: 659046 y Norte: 9187775 (aproximadamente la progresiva 1+550), la Comisión de Control observó solo tomas laterales y compuertas en el canal, ubicadas tal como se muestra a continuación:
- Toma lateral ubicada en las coordenadas UTM Este: 659461 y Norte: 9188562 (aproximadamente en la progresiva 0+580), según se observa:
