**INFORME DE HITO DE CONTROL
N° 022-2023-OCI/5342-SCC**

**“MEJORAMIENTO DEL SISTEMA DE RIEGO DE LOS
CANALES COSQUE - ÑAMPOL - TENIENTE - LOQUETE -
LOS PIALES - FRIJOL II, MARGEN IZQUIERDA DEL RIO
JEQUETEPEQUE, PROVINCIA DE PACASMAYO -
REGIÓN LA LIBERTAD – CUI 2188762”**

**HITO DE CONTROL N° 2 -
VISITAS A LA EJECUCIÓN DE LA OBRA
AL 18 DE MAYO DE 2023**

TRUJILLO, 29 DE MAYO DE 2023

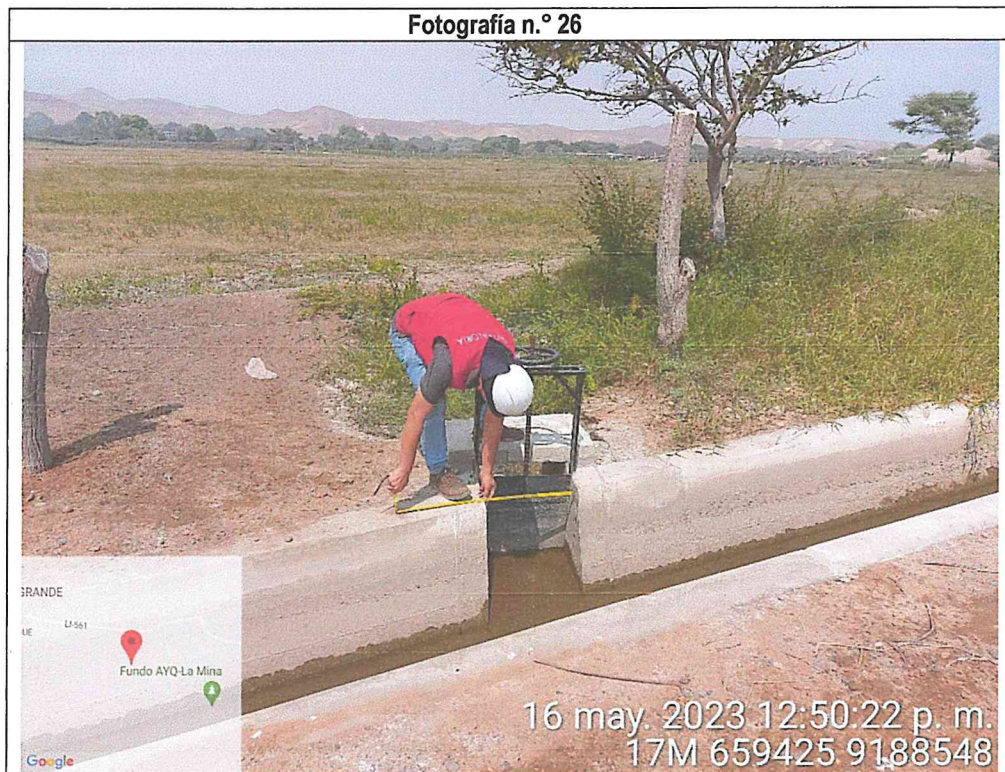
- Toma lateral ubicada en las coordenadas UTM Este: 659425 y Norte: 9188548, tal como se muestra a continuación:

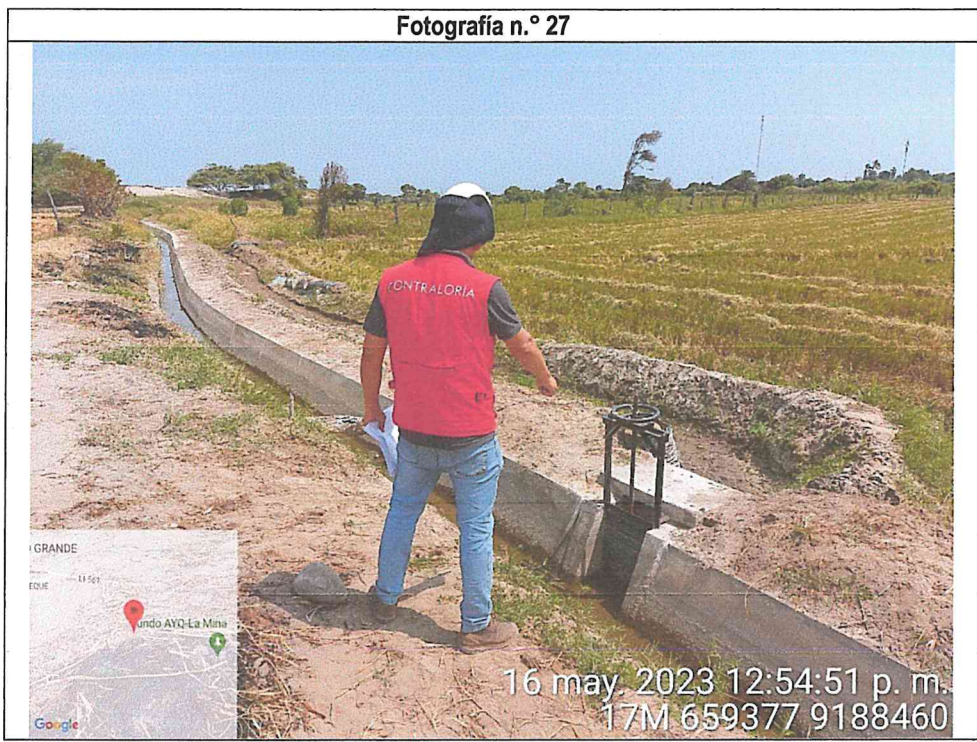
- Toma lateral ubicada en las coordenadas UTM Este: 659377 y Norte: 9188460, según se observa:

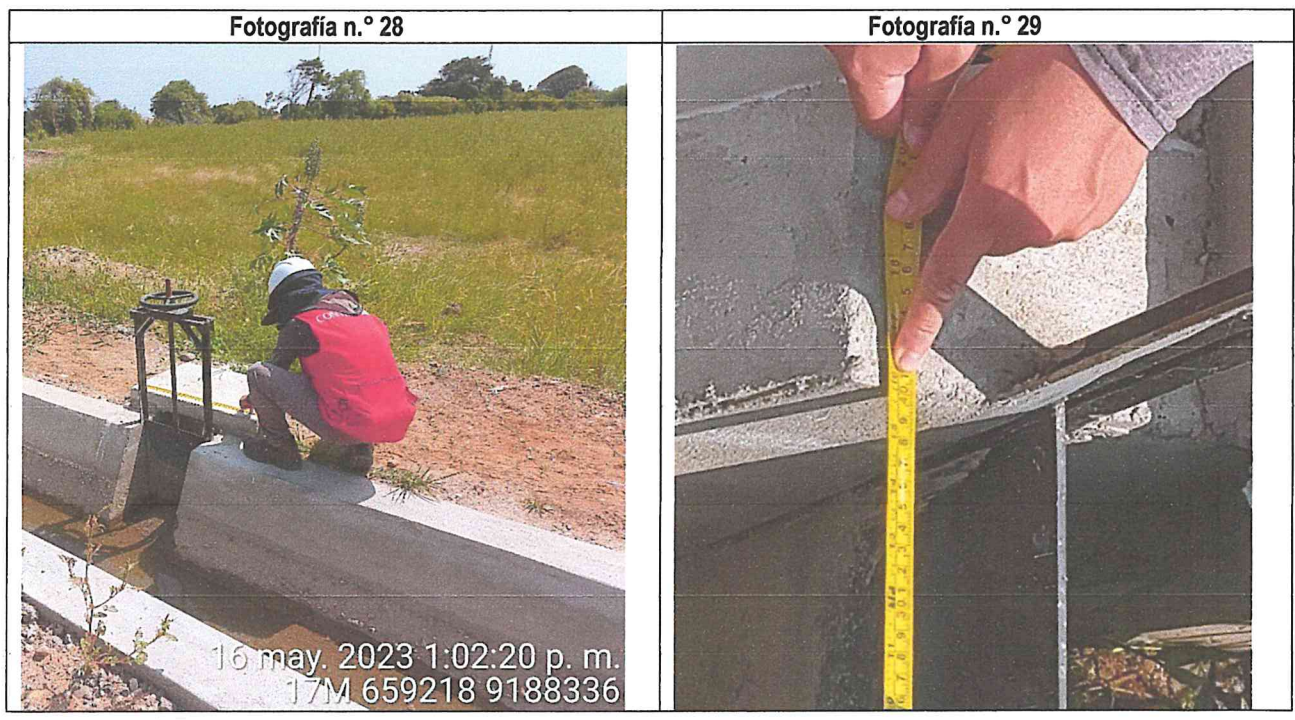
- Toma lateral ubicada en las coordenadas UTM Este: 659218 y Norte: 9188562, el ancho de la compuerta es de 0.40metros, tal como se muestra a continuación:

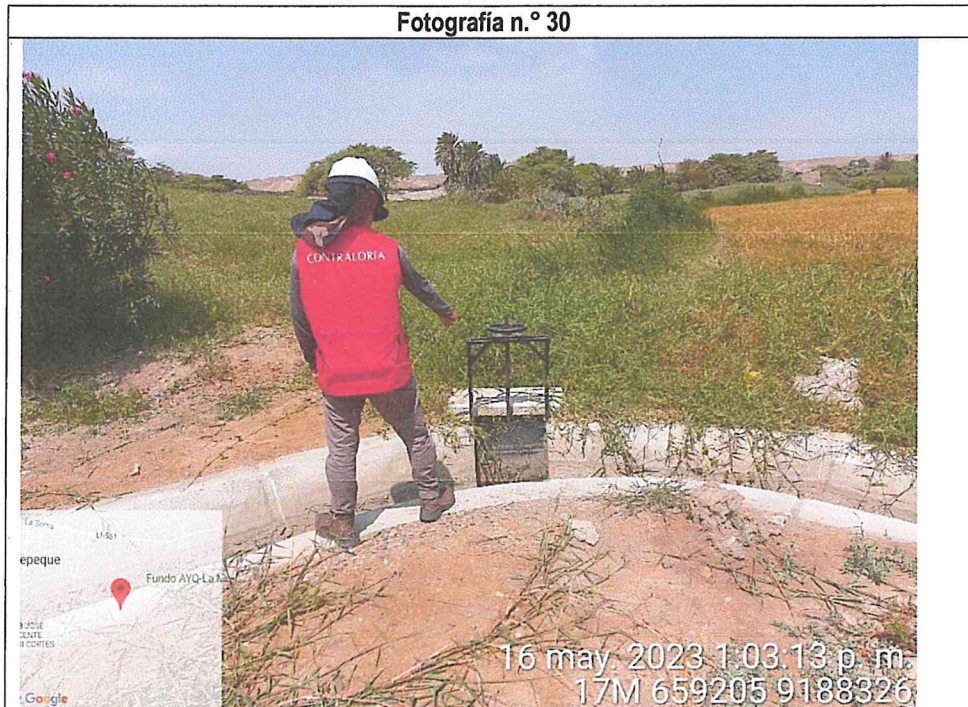
Fotografía n.º 30

- Toma lateral ubicada en las coordenadas UTM Este: 659205 y Norte: 9188326, tal como se observa:

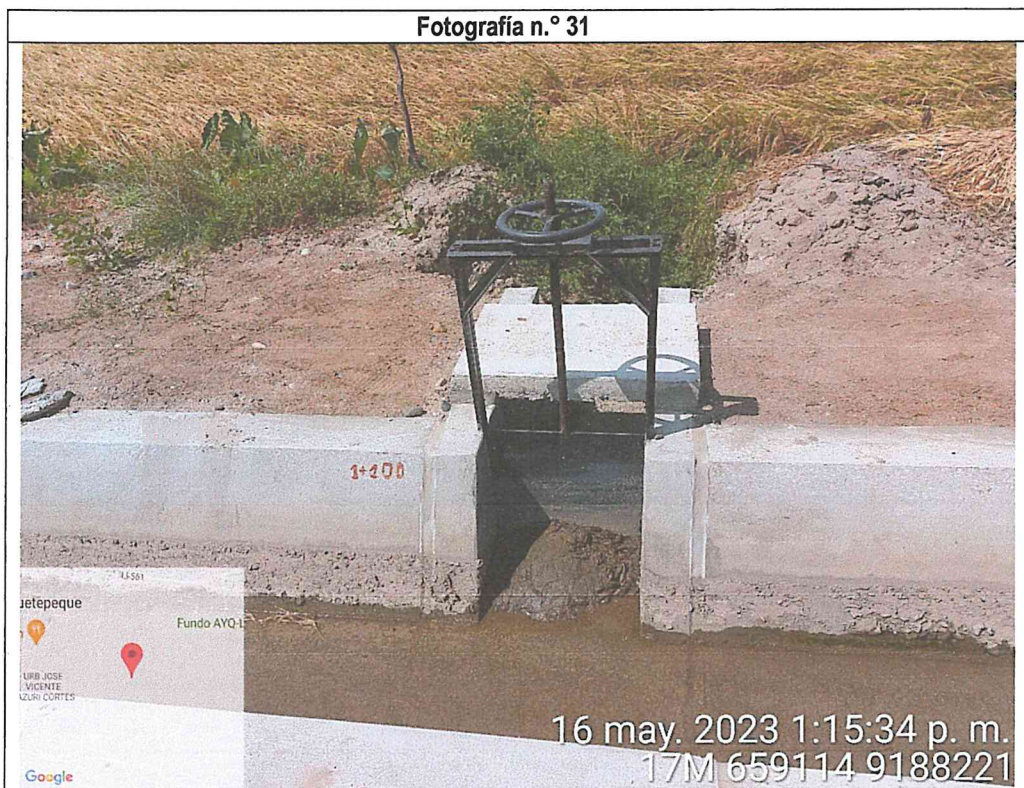
Fotografía n.º 31

- Toma lateral ubicada en las coordenadas UTM Este: 659114 y Norte: 9188221, se observa pintada la progresiva 1+100, tal como se muestra a continuación:

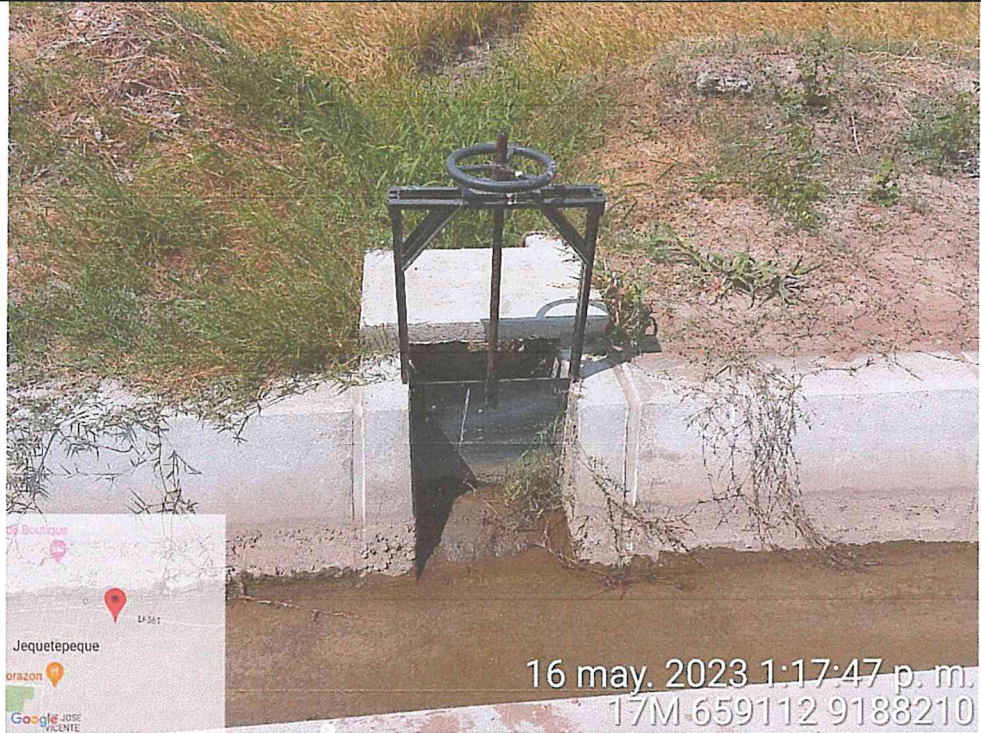
Fotografía n.º 32

- Toma lateral ubicada en las coordenadas UTM Este: 659112 y Norte: 9188210, según se observa:

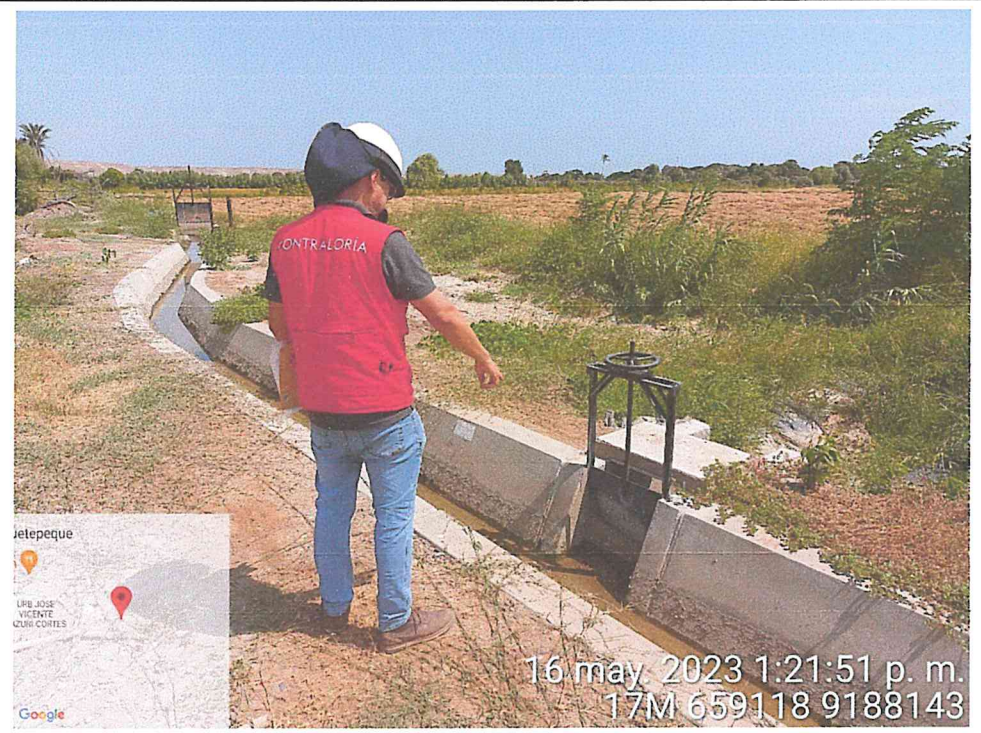
Fotografía n.º 33

- Toma lateral ubicada en las coordenadas UTM Este: 659118 y Norte: 9188143, tal como se muestra a continuación:

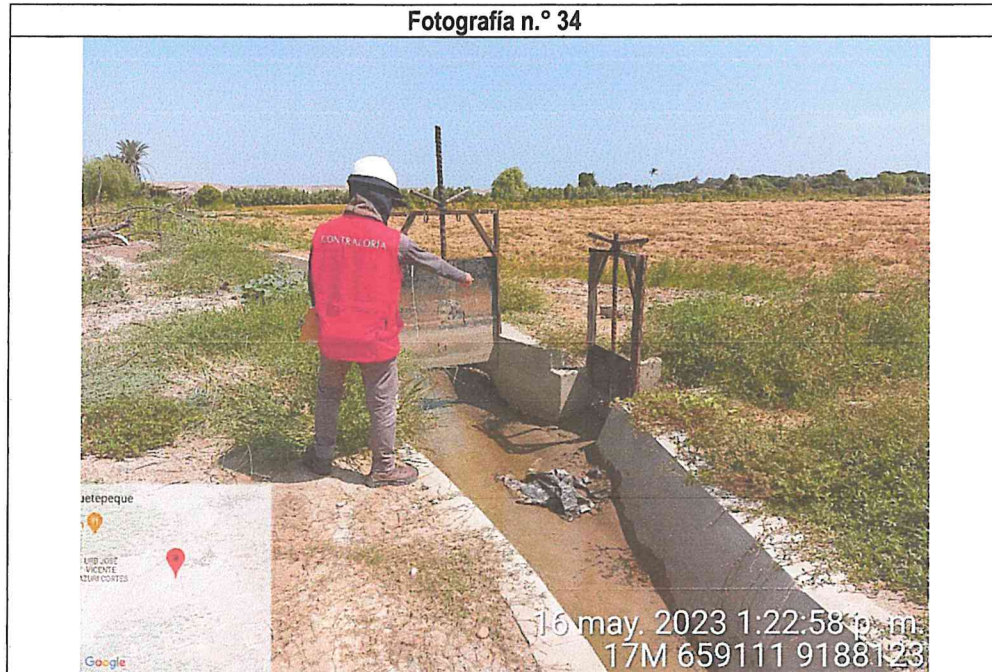
Fotografía n.º 34

- Toma lateral y compuerta reguladora del canal, ubicadas en las coordenadas UTM Este: 659111 y Norte: 9188123; siendo que, presentan una manija para apertura diferente a lo estipulado en el expediente técnico de la Obra, la cual debe ser tipo volante; en tal sentido, serían estructuras

preexistentes a los trabajos estipulados en el Expediente Técnico de la Obra para el Canal Loquete, tal como se muestra a continuación:

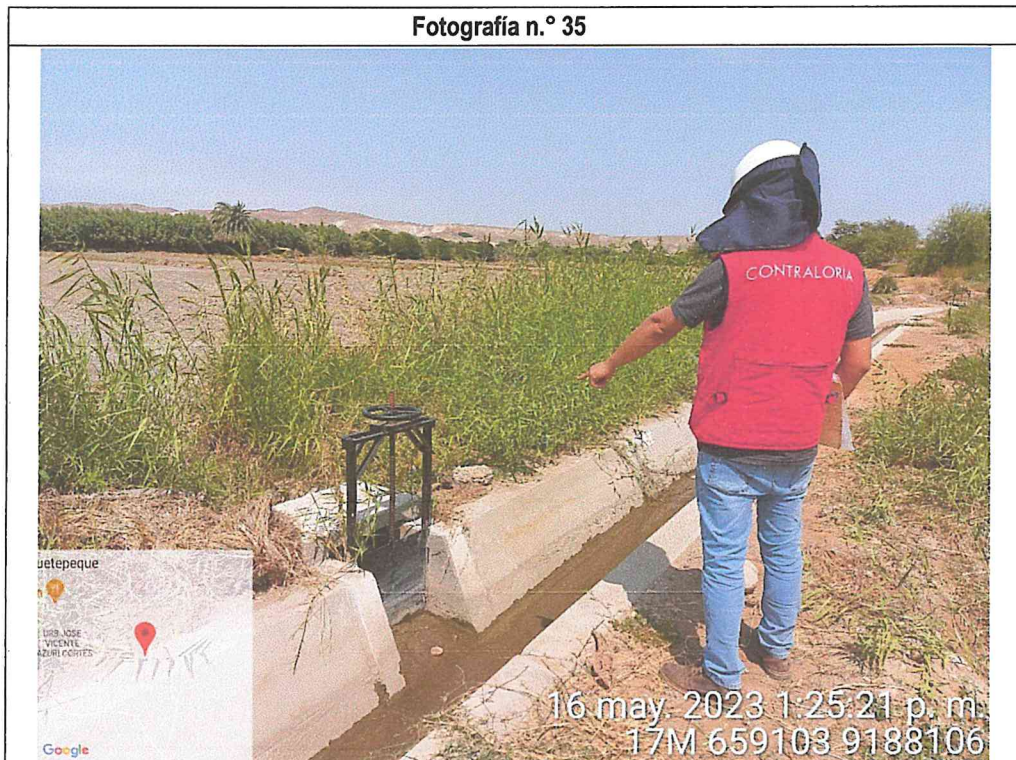
Fotografía n.º 35

- Toma lateral ubicada en las coordenadas UTM Este: 659103 y Norte: 9188106, tal como se muestra a continuación:

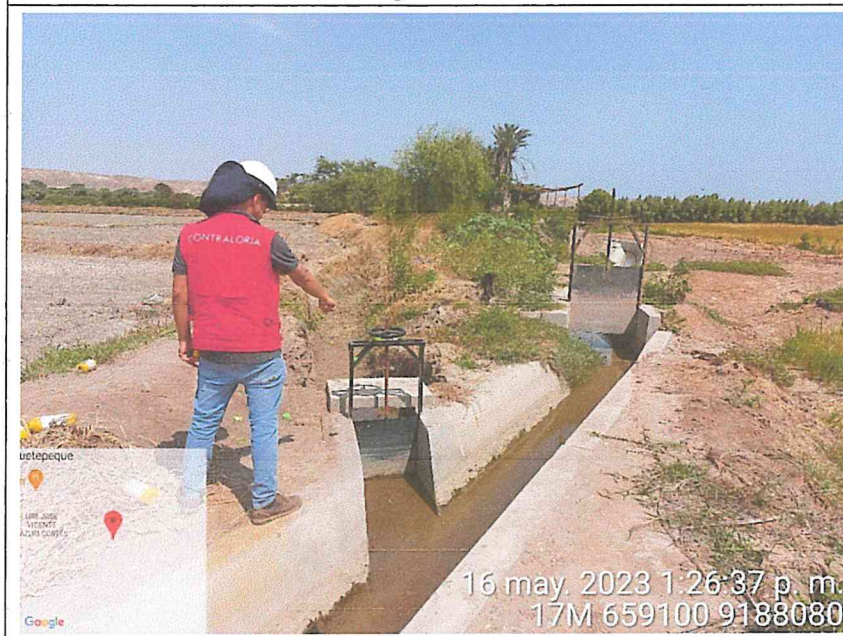
Fotografía n.º 36

- Toma lateral ubicada en las coordenadas UTM Este: 659100 y Norte: 9188080, a unos metros se encuentra una compuerta reguladora con una manija para apertura de la compuerta diferente a lo estipulado en el expediente técnico de la Obra, la cual debe ser tipo volante; en tal sentido, sería una estructura preexistente a los trabajos estipulados en el Expediente Técnico de la Obra para el Canal Loquete, tal como se muestra a continuación:

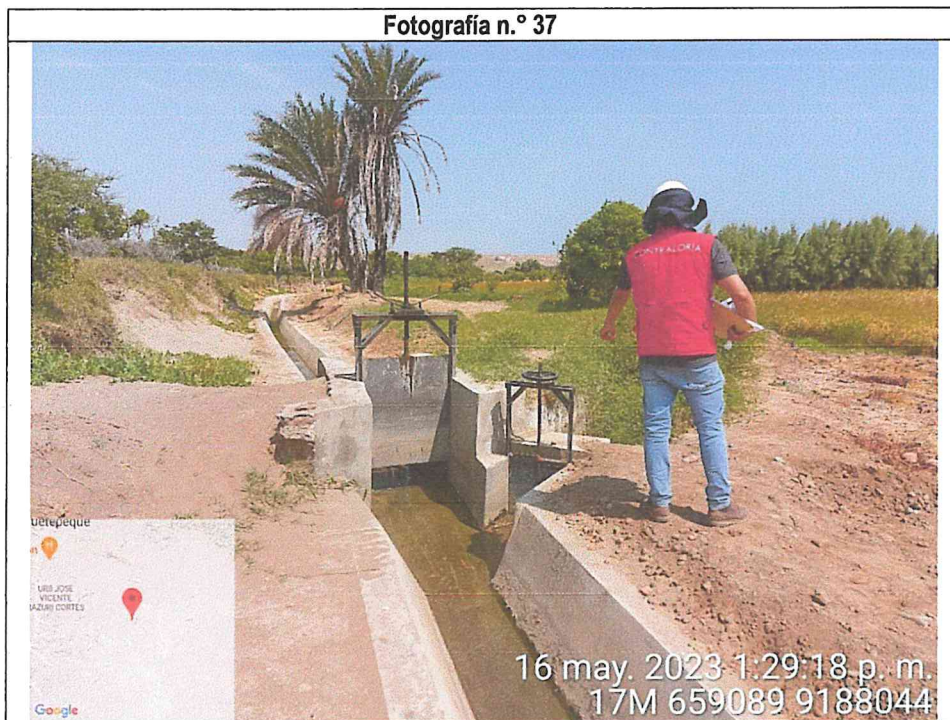
Fotografía n.º 37

- Toma lateral ubicada en las coordenadas UTM Este: 659089 y Norte: 9188044, junto a una compuerta reguladora con una manija para apertura de la compuerta diferente a lo estipulado en el expediente técnico de la Obra, la cual debe ser tipo volante; en tal sentido, sería una estructura preexistente a los trabajos estipulados en el Expediente Técnico de la Obra para el Canal Loquete, tal como se muestra a continuación:

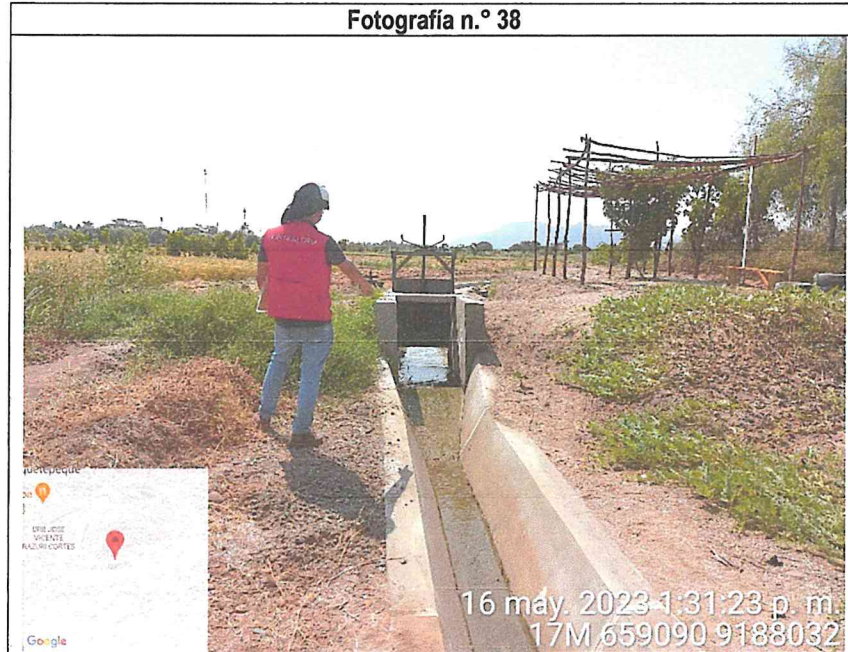
Fotografía n.º 38

- Compuerta reguladora, la comisión de control ubicó la citada estructura en las coordenadas UTM Este: 659090 y Norte: 9188032, tal como se muestra a continuación:

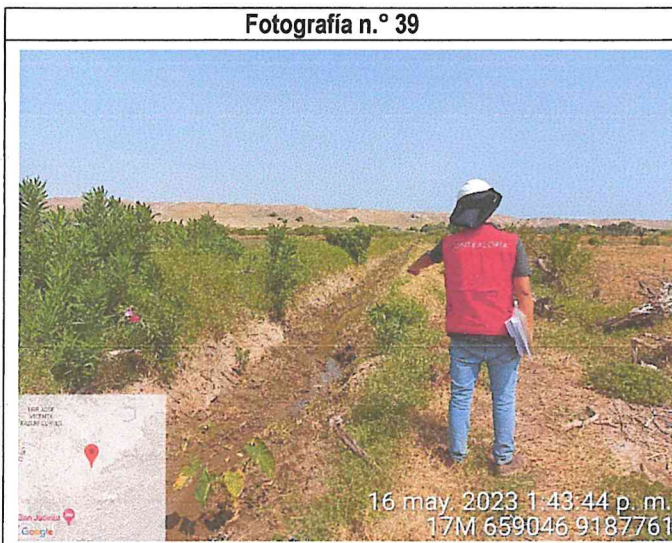
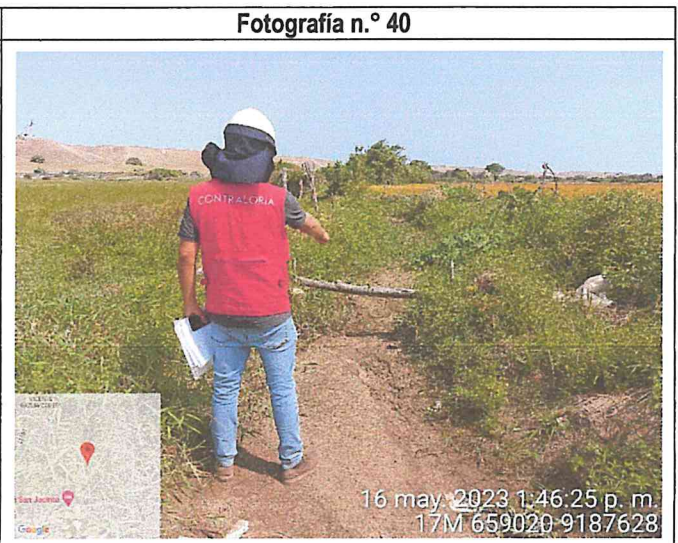
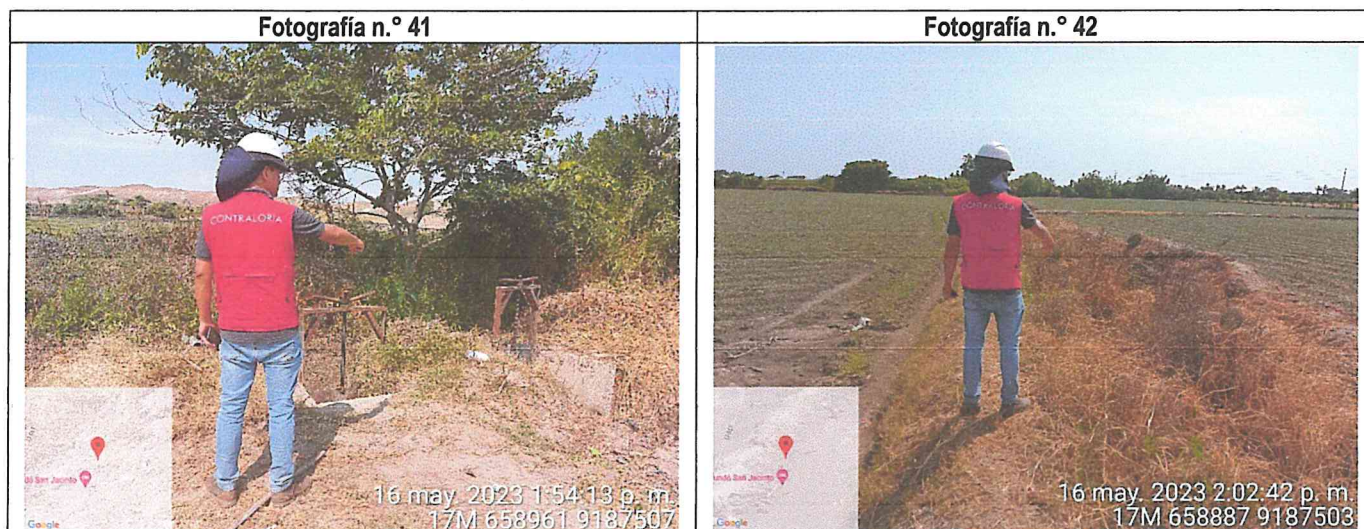
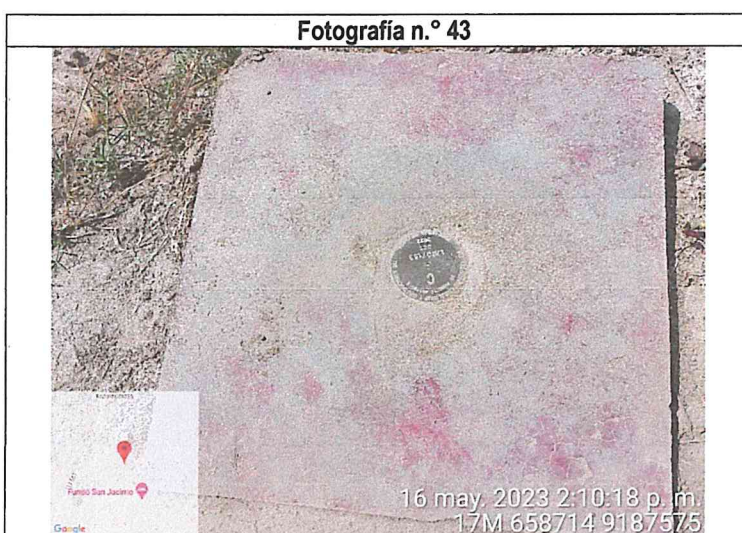
- g) Finalizando la inspección física de la obra, la Comisión de Control realizó el recorrido final desde las coordenadas UTM Este: 659046 y Norte: 9187761 hasta las coordenadas UTM Este: 658714 y Norte: 9187575 (aproximadamente desde la progresiva 1+550 hasta la progresiva 2+140), se observó que no se han realizado trabajos de conformación y revestimiento del canal.

Asimismo, en las coordenadas UTM Este: 658961 y Norte: 9187507 se ubicaron dos (2) compuertas existentes (Fotografía n.º 41) con unas manijas para apertura diferentes a lo estipulado en el Expediente Técnico de la Obra, las cuales deben ser tipo volante; en tal sentido, serían unas estructuras preexistentes a los trabajos estipulados en el Expediente Técnico de la Obra para el Canal Loquete; ello considerando que, el Contratista no realizó ningún trabajo de conformación del referido canal en dicho tramo; además, durante el recorrido a dicho tramo se observó que no estaba en funcionamiento, tal como se observa a continuación:

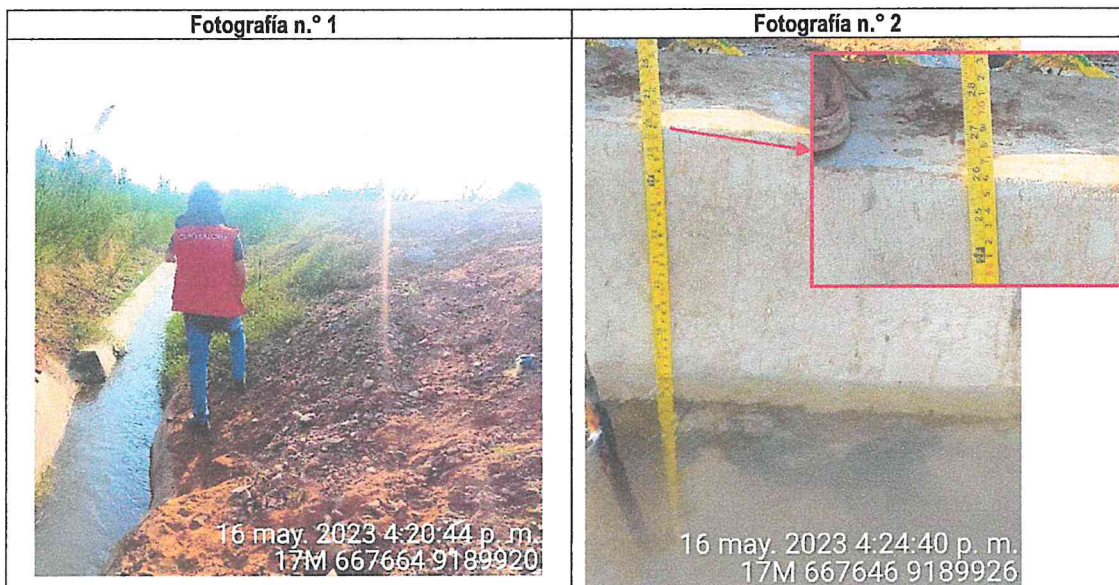
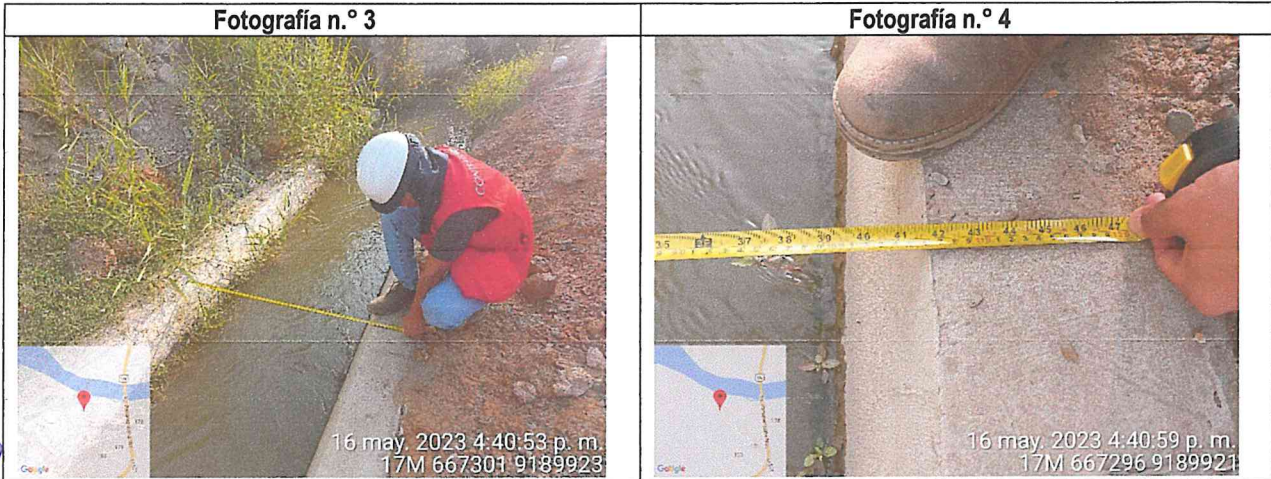
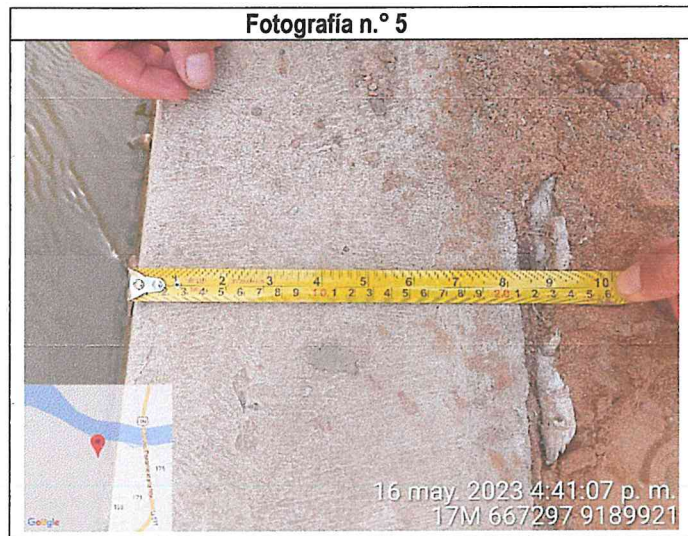
- a) Inicio de canal (Progresiva 0+000): de acuerdo los planos del expediente técnico en las coordenadas UTM: Este: 667681.042 Norte: 9189926.317, se encontró la partición cerca al punto de inicio del canal revestido de concreto, tal como se aprecia en la fotografía n.º1.

Asimismo, se realizó las medidas de la sección transversal del canal revestido en las coordenadas UTM Este: 667646 y Norte: 9189926, obteniendo las siguientes medidas:

- Paredes laterales del canal: 0.66 m. (fotografía n.º2).
- Ancho de la parte superior del canal: 1.065 m. (fotografía n.º3).

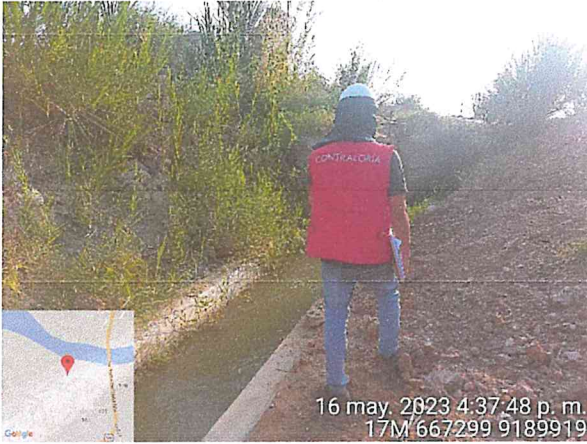
Fotografía n.º 6

No obstante, en ciertos tramos se observó secciones de ambos lados del canal que no cuentan con los paños de revestimiento de concreto (aproximadamente los paños tienen una medida de 3 metros entre sus juntas); siendo que, en otros tramos solo se colocó concreto simple y en otros se colocaron costales de material para que el caudal de agua mantenga su curso dentro del canal; además, durante el recorrido no se encontró la ejecución de las tomas laterales y sus compuertas; a continuación, se muestran las fotos de lo mencionado con sus respectivas coordenadas:

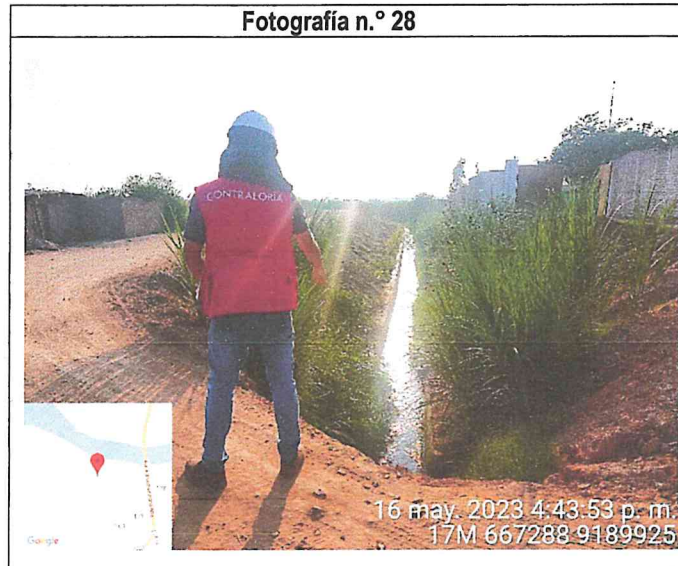
Fotografía n.º 28

- c) En las coordenadas UTM Este: 667288 y Norte: 9189925, se observó un puente vehicular que sería una estructura preexistente a los trabajos estipulados en el Expediente Técnico de la Obra para el Canal Los Pilaes, tal como se muestra a continuación.

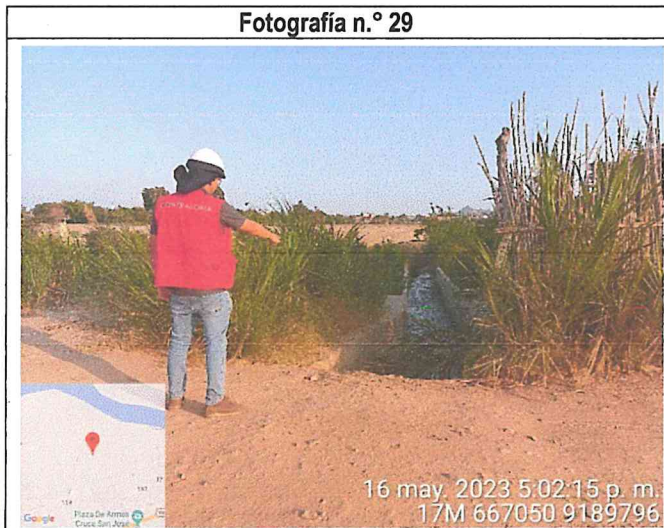
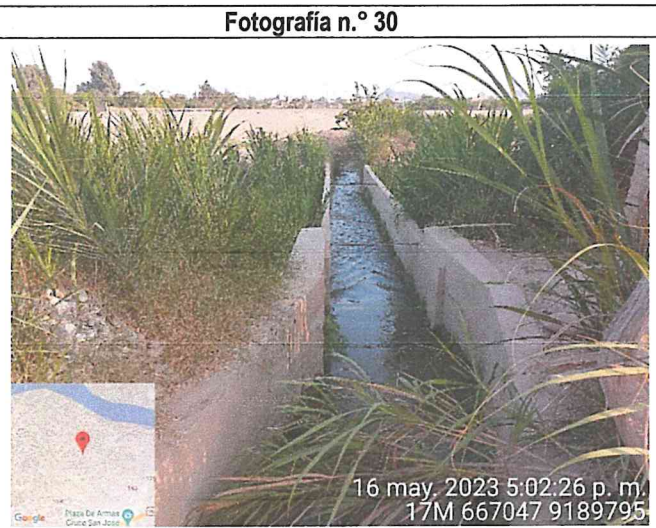
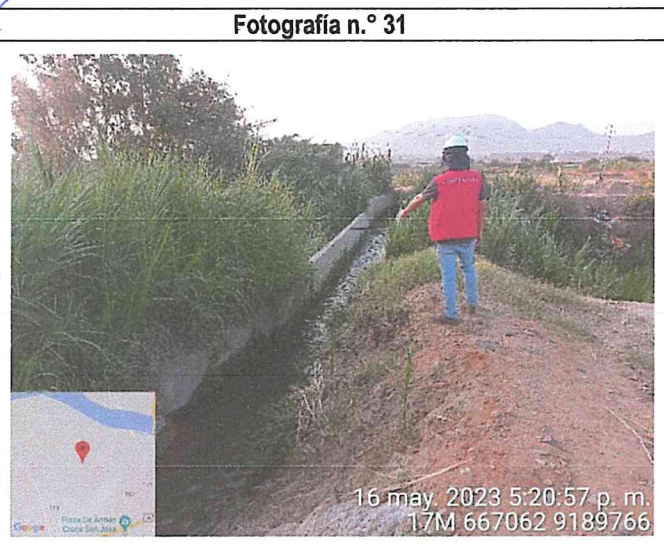
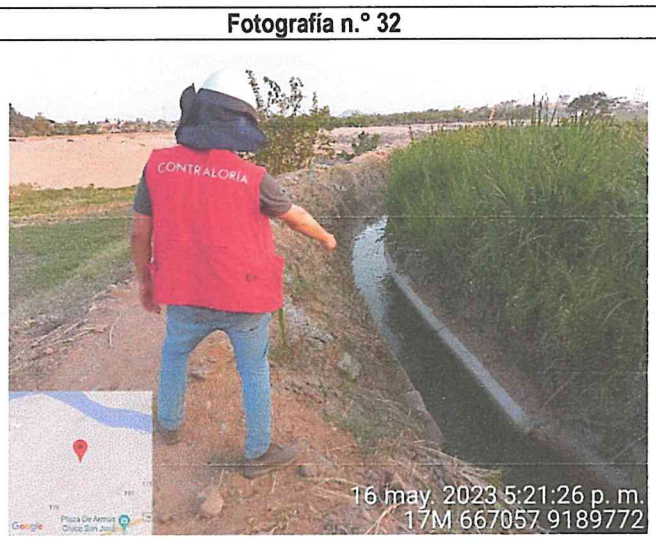
- d) Aproximadamente en las coordenadas UTM Este: 667047 y Norte: 9189795, se encuentra un pase vehicular y a continuación un canal aéreo de concreto de sección rectangular que serían estructuras preexistentes a los trabajos estipulados en el Expediente Técnico de la Obra para el Canal Los Piales, tal como se muestra a continuación:

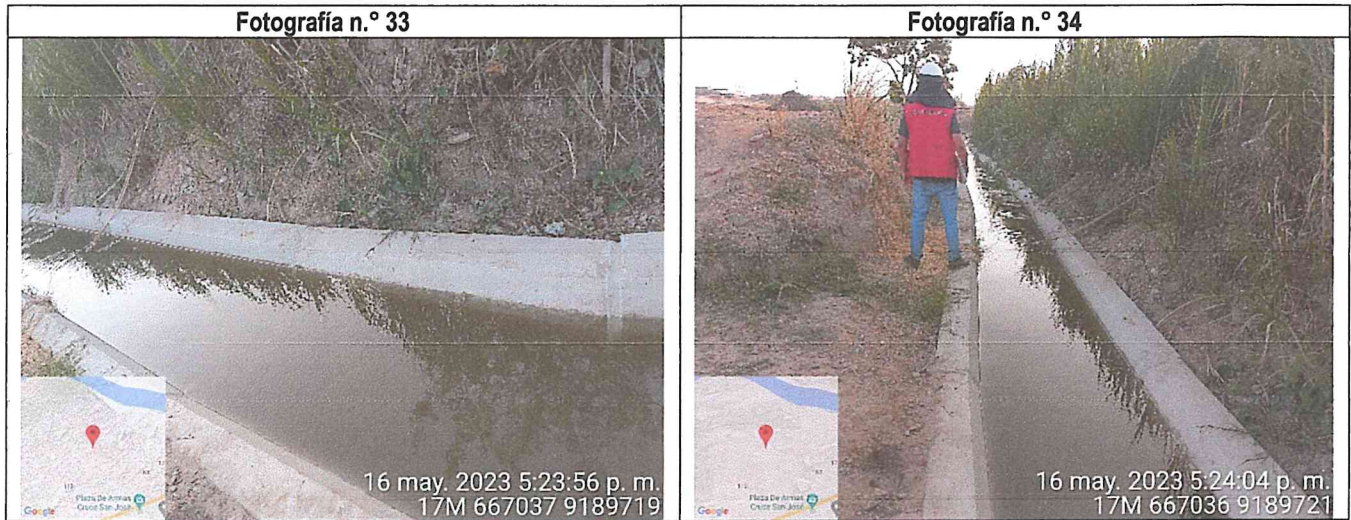
- e) Se observa las juntas de contracción y dilatación (sello elastomérico) instaladas en el canal revestido de concreto, como se muestra en las imágenes.

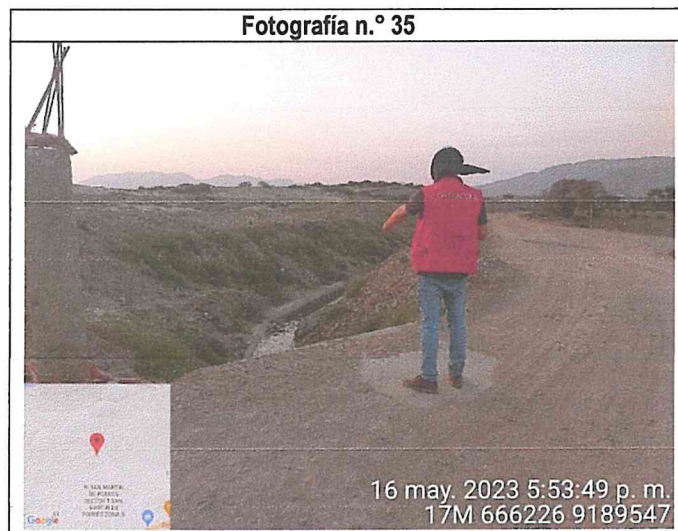
- f) En las coordenadas UTM Este: 666226 y Norte: 9189547, se ubica un puente vehicular existente, tal como se muestra a continuación:

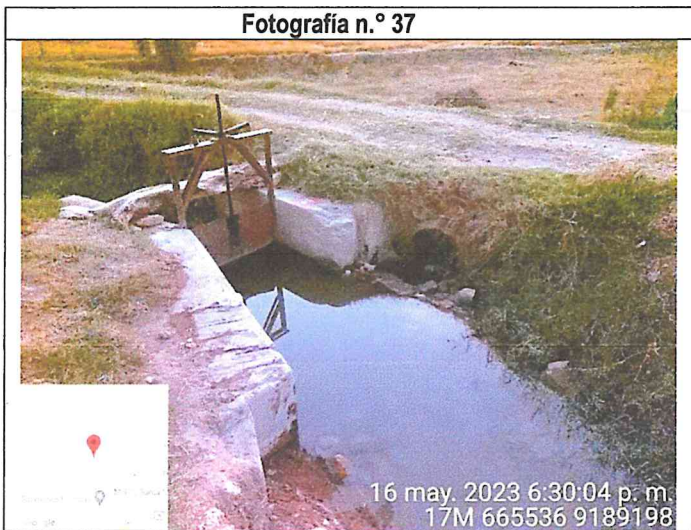
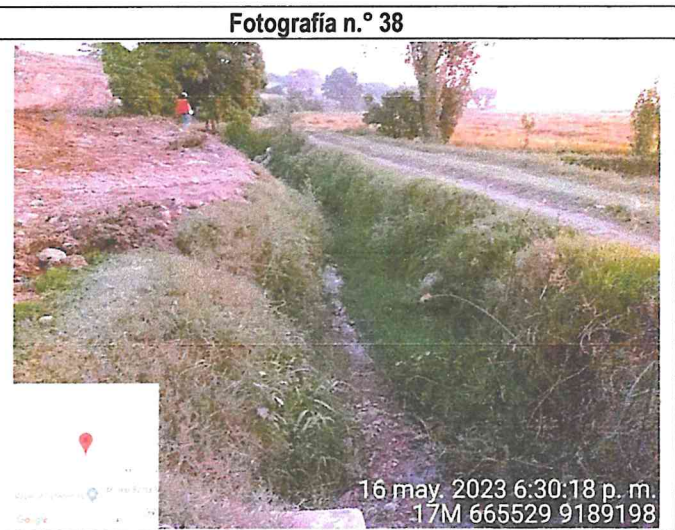
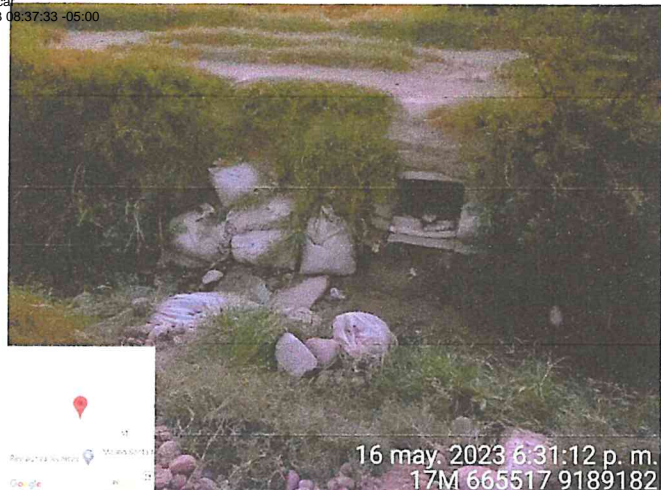
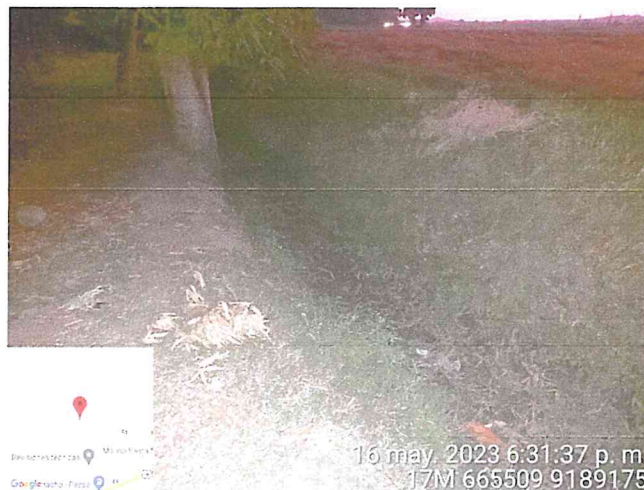
- h) La Comisión de Control observó en las coordenadas UTM Este: 665536 y Norte: 9189198 una compuerta reguladora; siendo que, presentan una manija para apertura diferente a lo estipulado en el expediente técnico de la Obra, la cual debe ser tipo volante; en tal sentido serían estructuras preexistentes a los trabajos estipulados en el Expediente Técnico de la Obra para el Canal Los Piales; asimismo, desde esa ubicación hasta el final del canal no se realizaron trabajos de conformación y revestimiento de concreto, tal como se muestran en las fotografías.

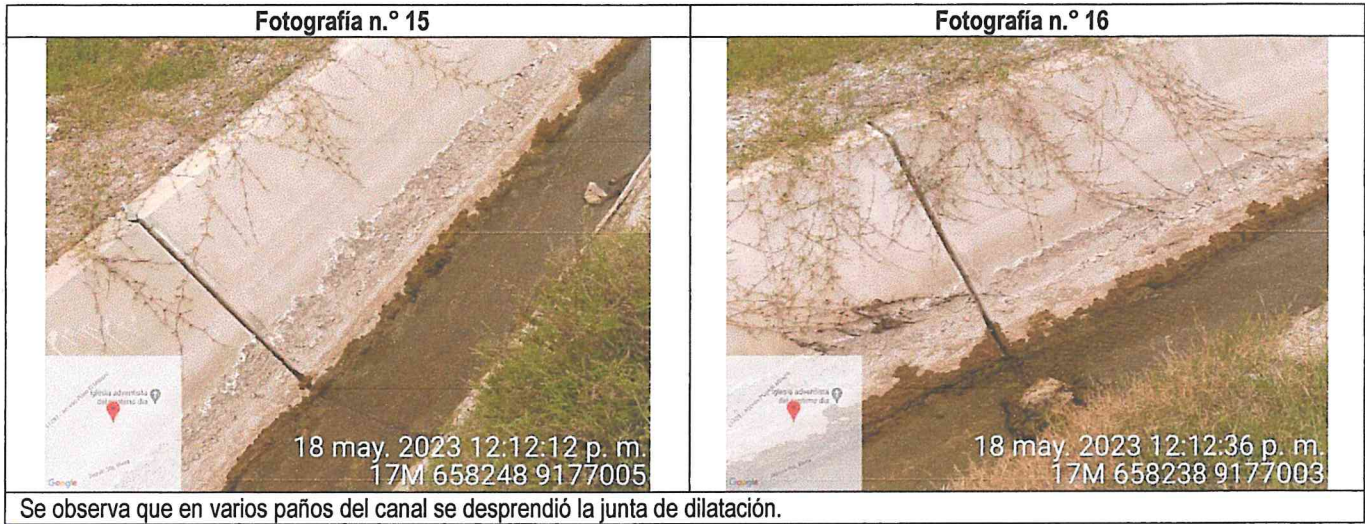
Se observa que en varios paños del canal se desprendió la junta de dilatación.

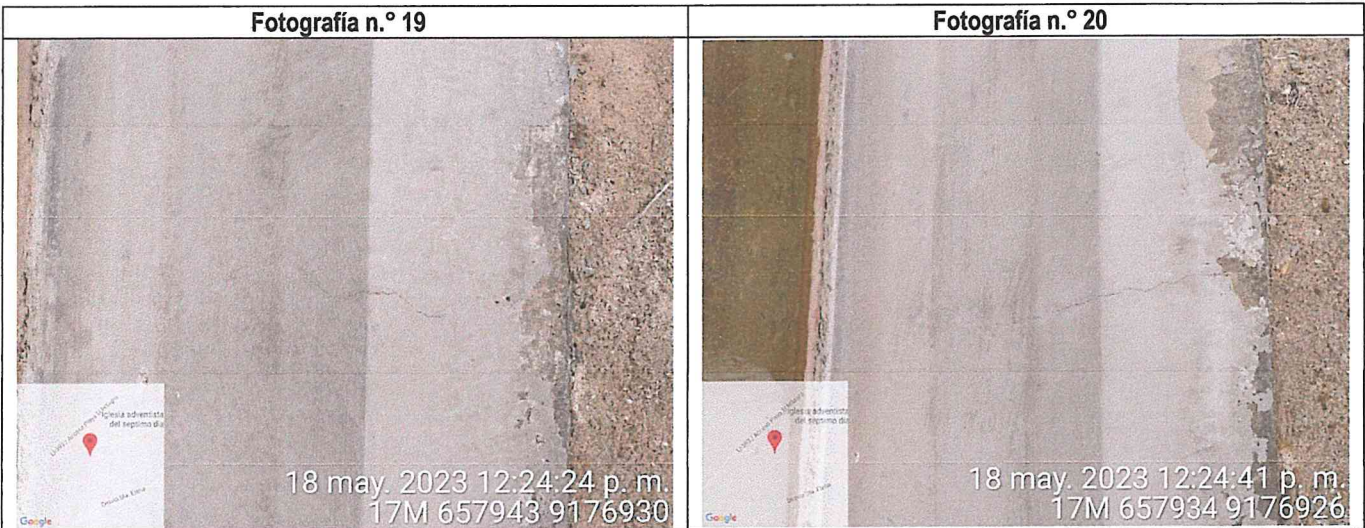
Se observan fisuras, en algunos paños del revestimiento de concreto del canal.

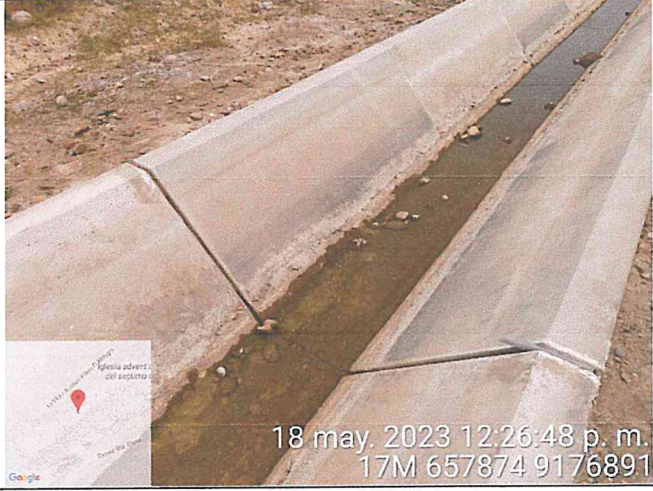
<p>18 may. 2023 12:26:48 p. m. 17M 657874 9176891</p>
<p>Se observa el desprendimiento de la junta de dilatación de un paño del revestimiento de concreto de un tramo del canal.</p>

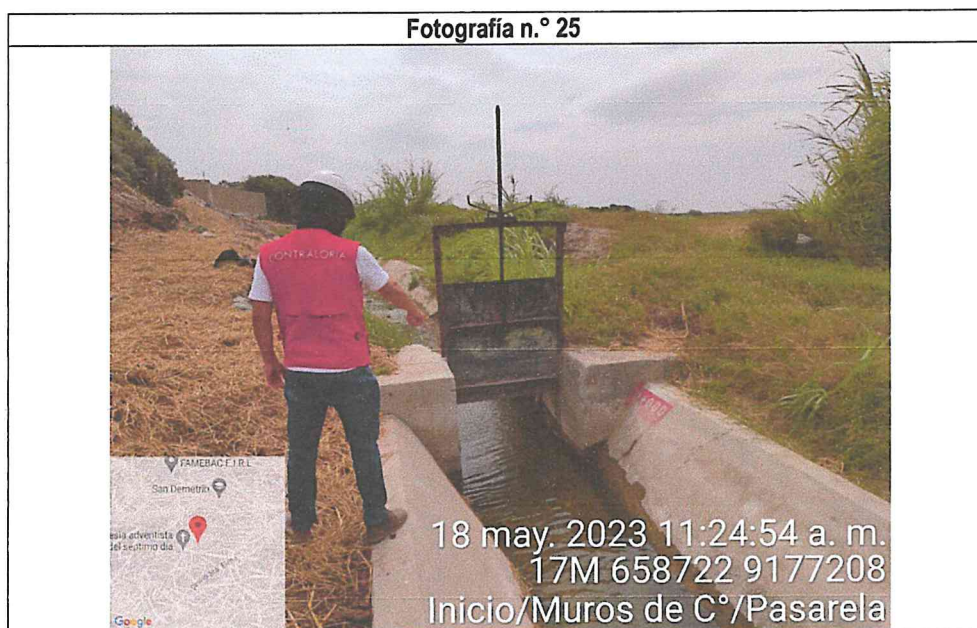
- Muros de Concreto Armado (en la progresiva 0+000), ubicado en las coordenadas UTM Este: 658730.795 y Norte: 9177217.349): Al respecto, se observa un buen estado de esta, tal como se muestra a continuación:

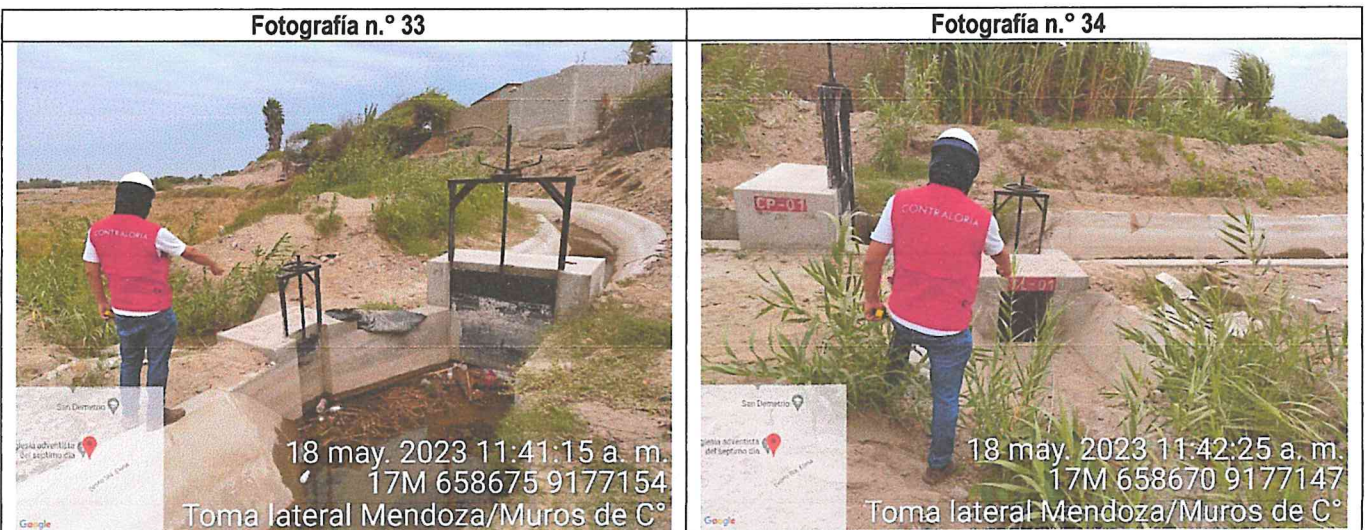
- Muros de Concreto Armado (entre la progresiva 0+080 y la progresiva 0+100), ubicado en las coordenadas UTM Este: 658674.626 y Norte: 9177155.205): Al respecto, se observa un buen estado de la misma, tal como se muestra a continuación:

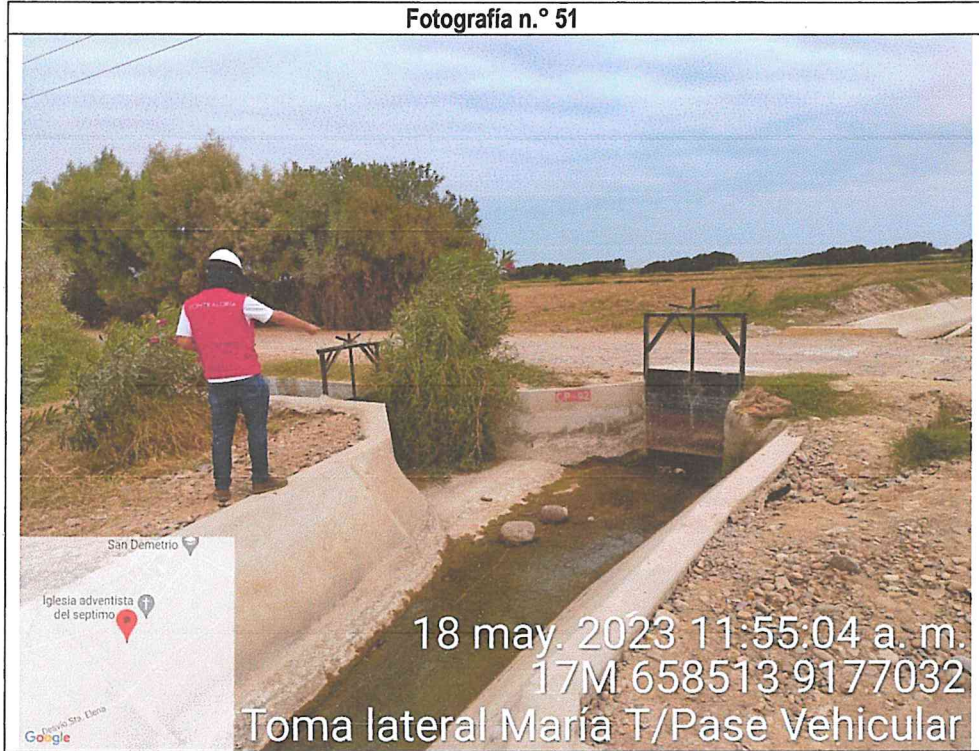
Fotografía n.º 51

- Toma lateral (entre la progresiva 0+300 y la progresiva 0+320), ubicado en las coordenadas UTM Este: 658512.396 y Norte: 9177028.871): La comisión de control ubicó una toma lateral con una manija para apertura de la compuerta diferente a lo estipulado en el expediente técnico de la Obra, la cual debe ser tipo volante, tal como se muestra a continuación:
