**INFORME DE HITO DE CONTROL
N° 022-2023-OCI/5342-SCC**

**“MEJORAMIENTO DEL SISTEMA DE RIEGO DE LOS
CANALES COSQUE - ÑAMPOL - TENIENTE - LOQUETE -
LOS PIALES - FRIJOL II, MARGEN IZQUIERDA DEL RIO
JEQUETEPEQUE, PROVINCIA DE PACASMAYO -
REGIÓN LA LIBERTAD – CUI 2188762”**

**HITO DE CONTROL N° 2 -
VISITAS A LA EJECUCIÓN DE LA OBRA
AL 18 DE MAYO DE 2023**

TRUJILLO, 29 DE MAYO DE 2023

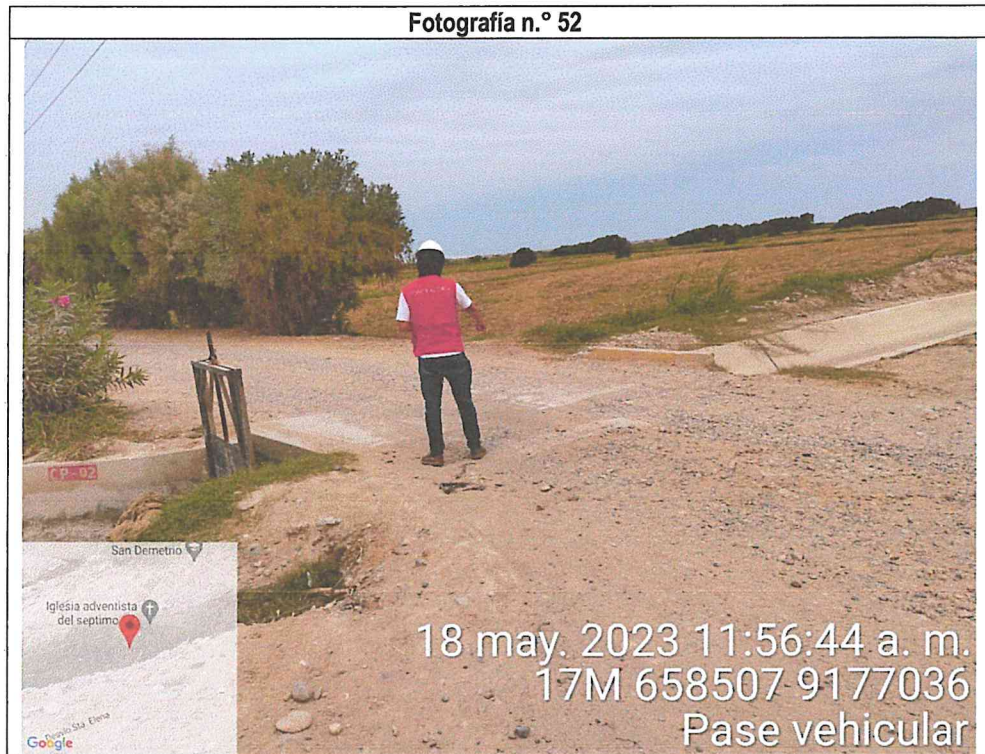
Fotografía n.º 52

- Pase vehicular (entre la progresiva 0+300 y la progresiva 0+320), ubicado en las coordenadas UTM Este: 658508.288 y Norte: 9177031.573); Al respecto, se observa existencia de la misma, tal como se muestra a continuación:

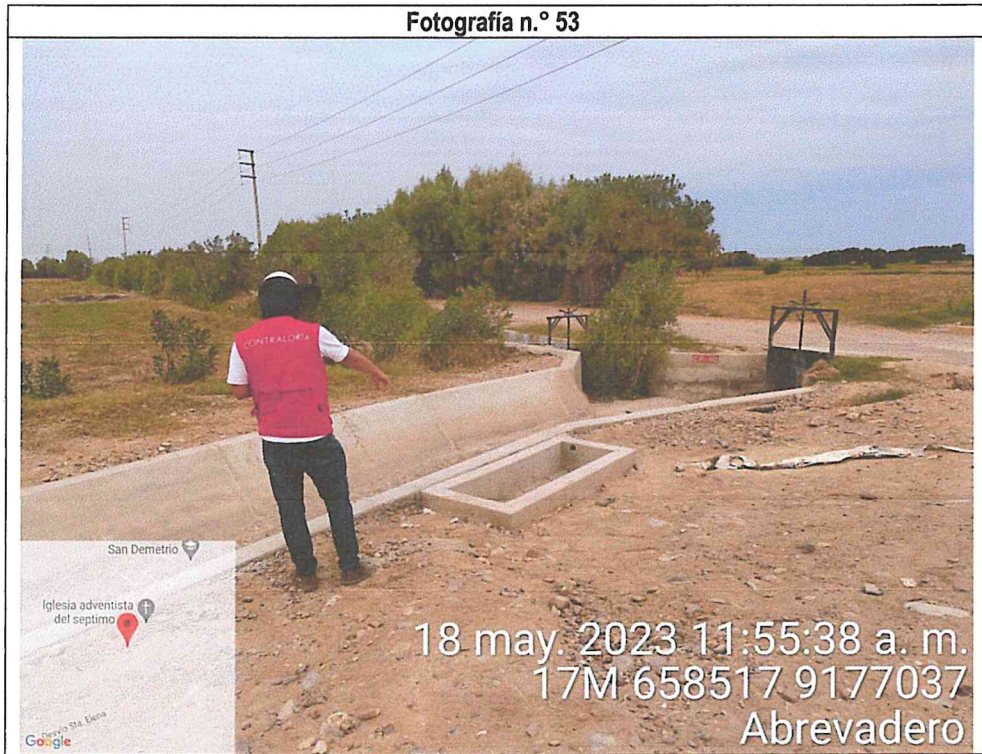
- Abrevadero (entre la progresiva 0+300 y la progresiva 0+320), ubicado en las coordenadas UTM Este: 658517 y Norte: 9177037): Al respecto, se observa existencia del mismo, tal como se muestra a continuación:

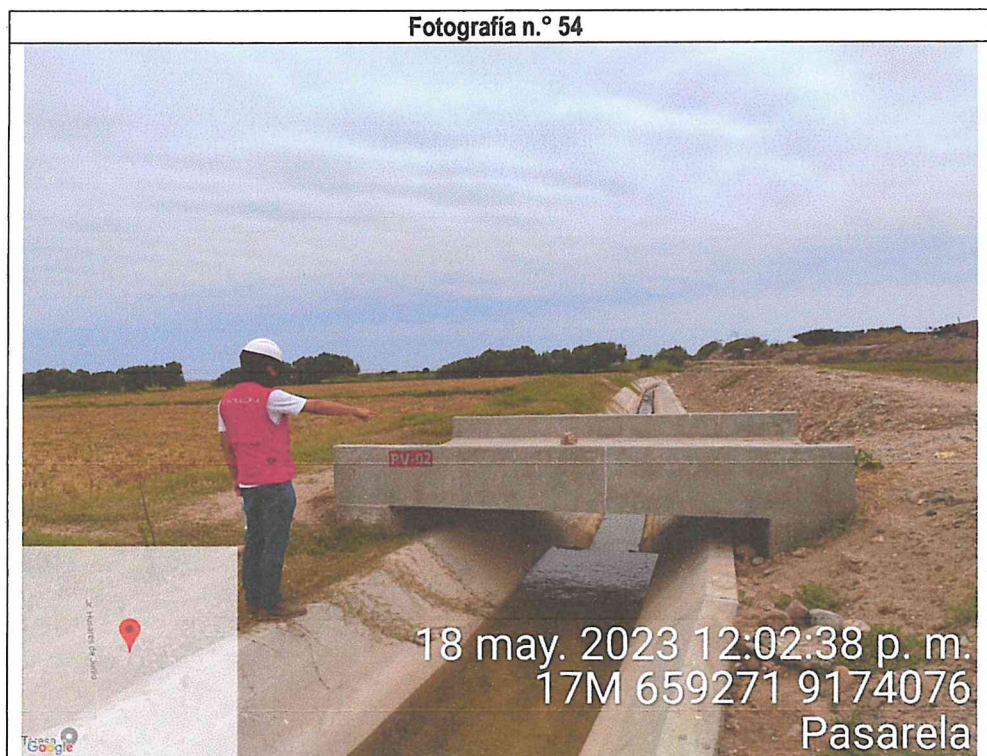
- Pasarela, en las coordenadas UTM Este: 659271 y Norte: 9174076: Al respecto, se observa existencia del mismo, tal como se muestra a continuación:

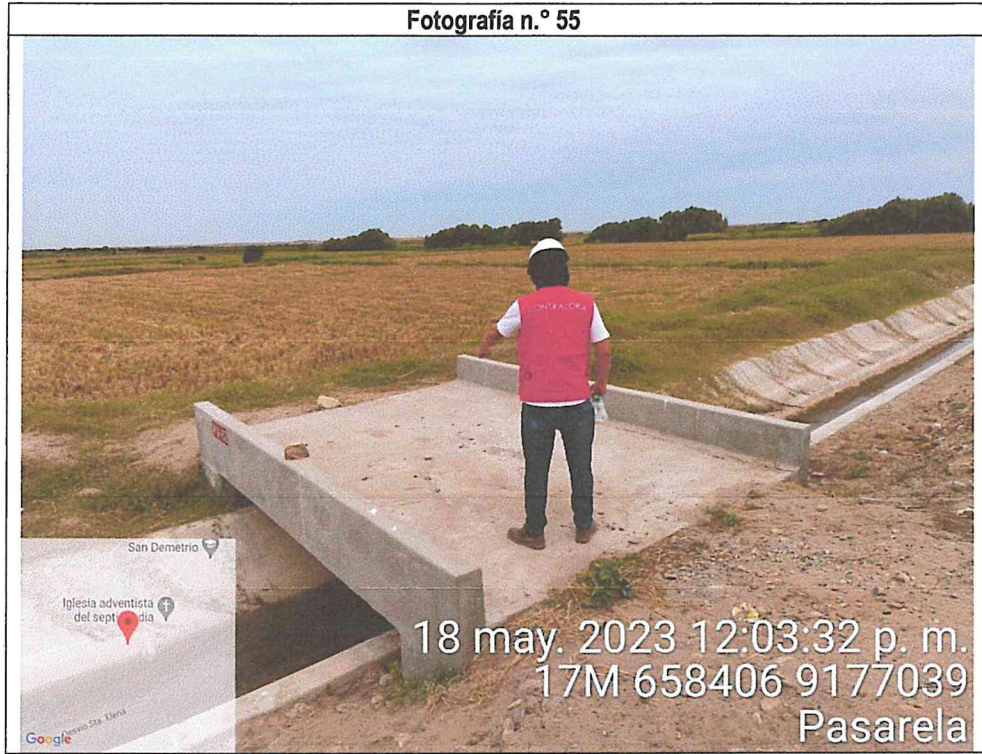
- Pasarela (entre la progresiva 0+400 y la progresiva 0+420), ubicado en las coordenadas UTM Este: 658405.646 y Norte: 9177037.348): Al respecto, se observa existencia del misma, tal como se muestra a continuación:

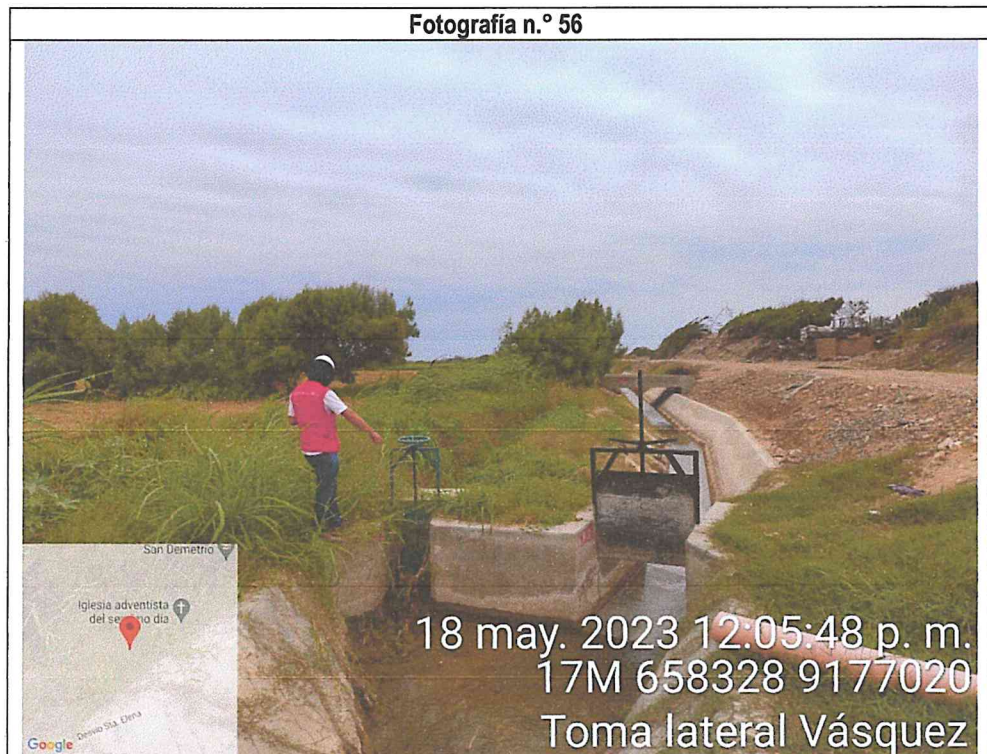
- Toma lateral (en la cercanía de la progresiva 0+500), ubicado en las coordenadas UTM Este: 658321.685 y Norte: 9177018.534): Al respecto, se observa existencia de la misma, tal como se muestra a continuación:

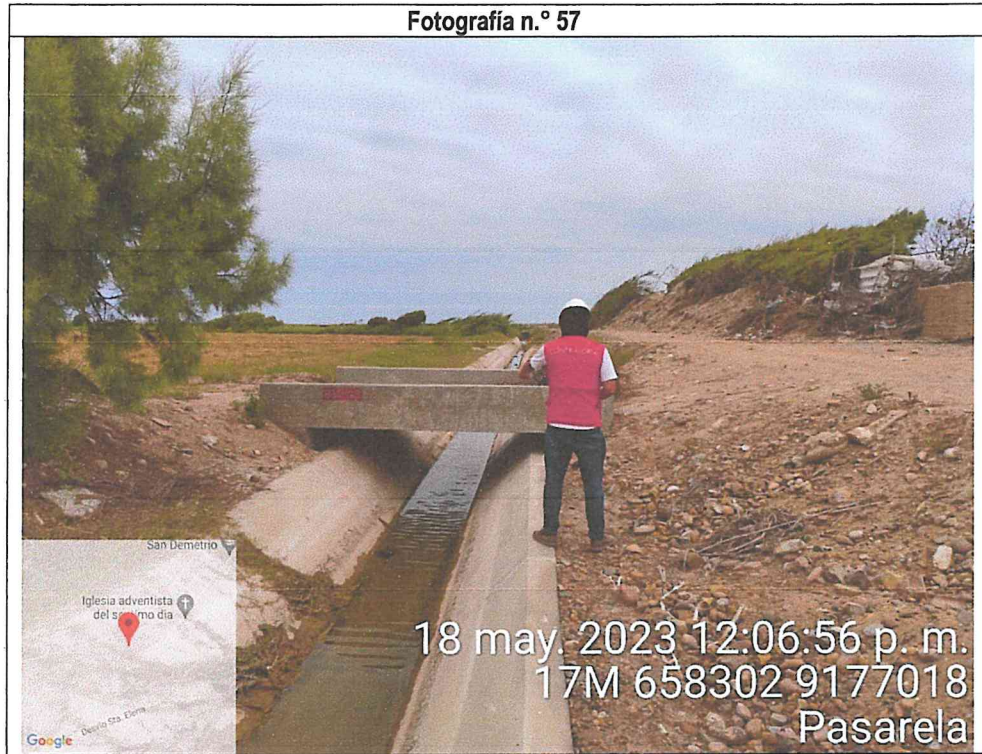
- Pasarela (en la cercanía de la progresiva 0+520), ubicado en las coordenadas UTM Este: 658298.569 y Norte: 9177020.866): Al respecto, se observa existencia del misma, tal como se muestra a continuación:

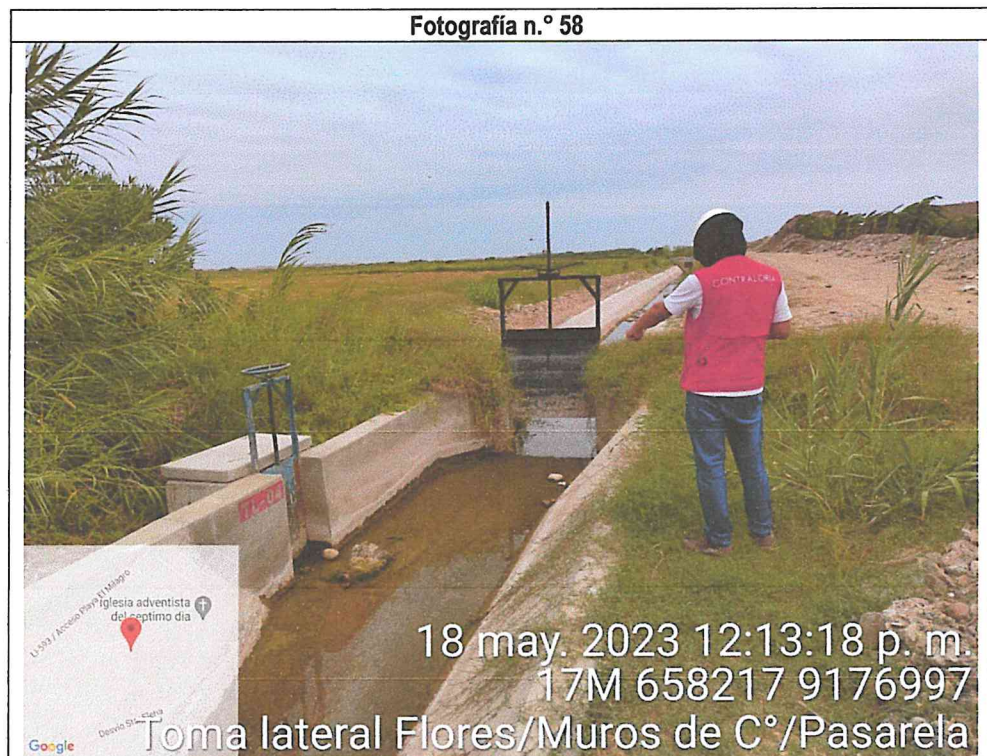
- Toma Lateral Flores I, Muros de Concreto (entre la progresiva 0+600 y la progresiva 0+620, ubicados en las coordenadas UTM Este: 658208.738 y Norte: 9176988.025): Al respecto, se observa existencia de los mismos, tal como se muestra a continuación:

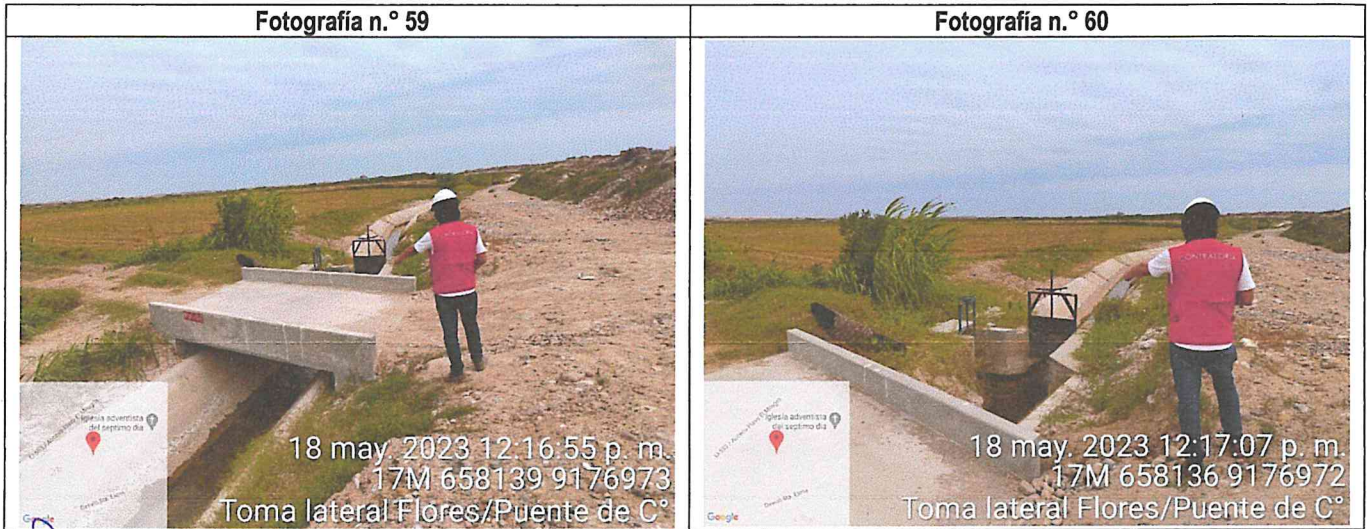
- Toma Lateral Flores II y Puente de Concreto (entre la progresiva 0+680 y la progresiva 0+700, ubicados en las coordenadas UTM Este: 658132.521 y Norte: 9176965.249): Al respecto, se observa existencia de los mismos, tal como se muestra a continuación:

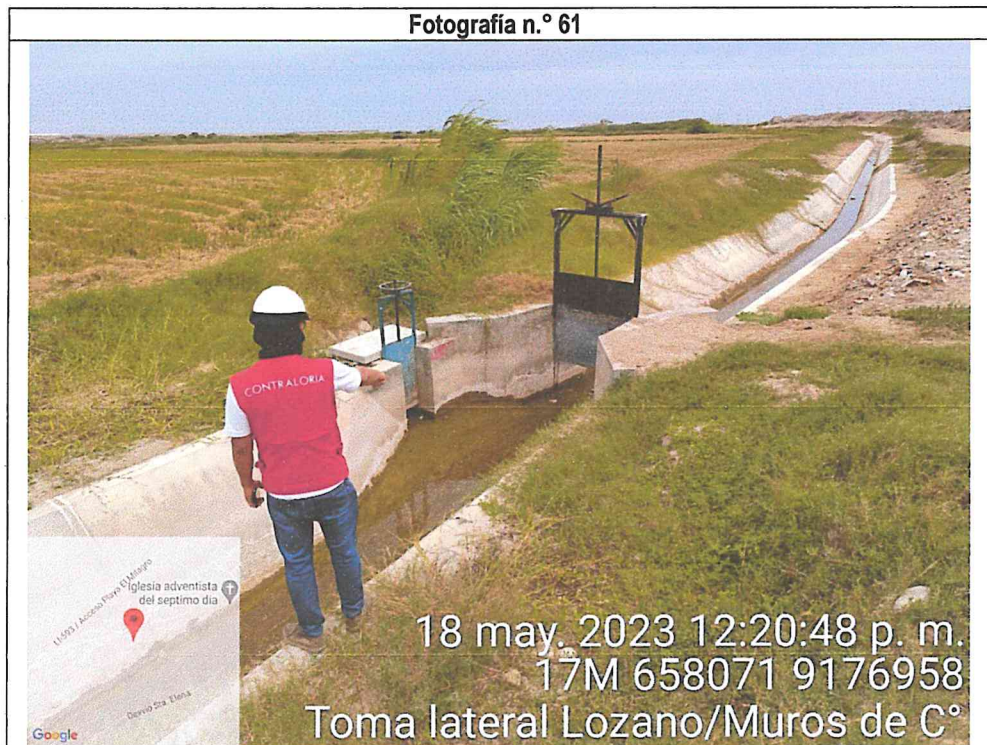
- Toma Lateral Lozano y Muros de Concreto (entre la progresiva 0+760 y la progresiva 0+780, ubicados en las coordenadas UTM Este: 658067.288 y Norte: 9176952.718): Al respecto, se observa existencia de los mismos, tal como se muestra a continuación:

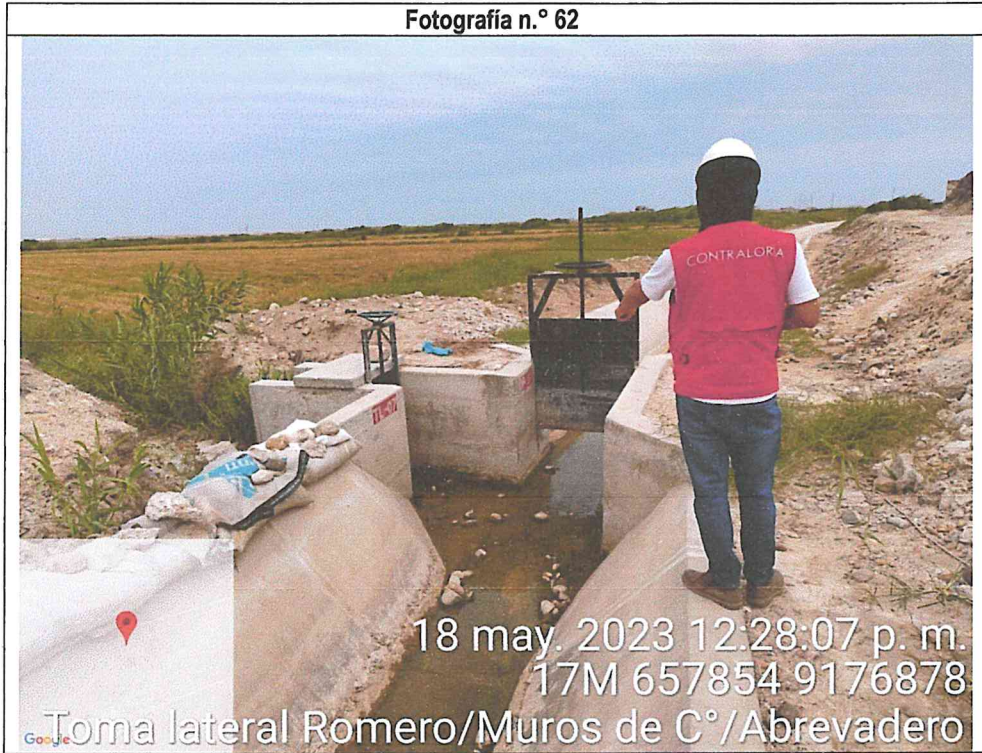
- Toma Lateral Romero, Muros de Concreto y Abrevadero (entre la progresiva 0+980 y la progresiva 1+000, ubicados en las coordenadas UTM Este: 657852.675 y Norte: 9176875.738): Al respecto, se observa existencia de la toma lateral y de los muros de concreto; sin embargo, se denota la no existencia del abrevadero, tal como se muestra a continuación:

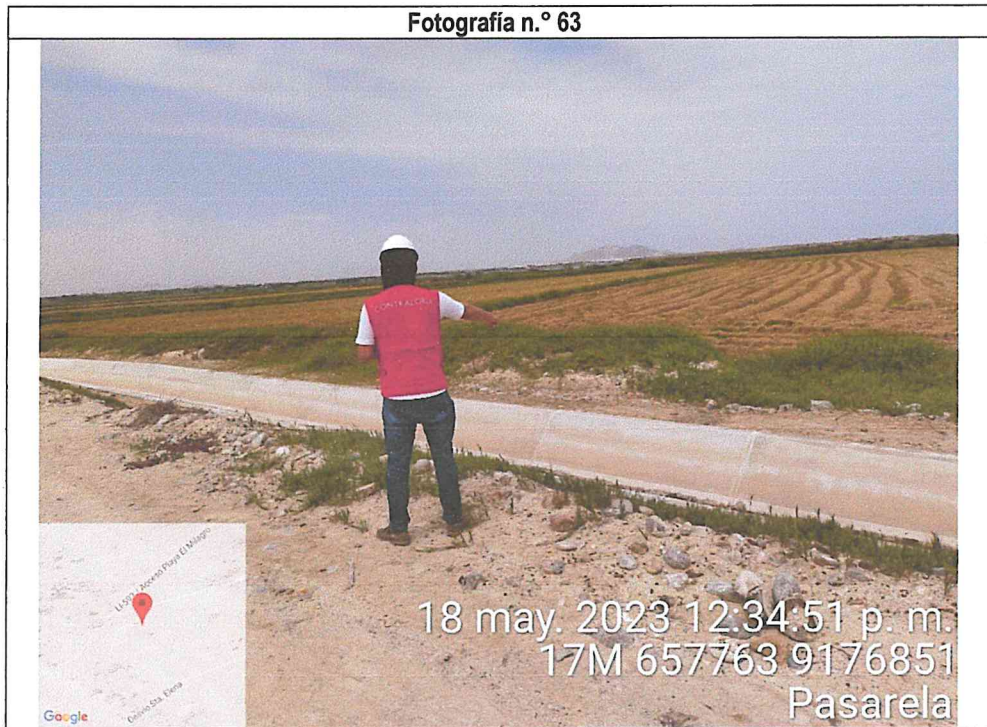
- Pasarela (en la cercanía de la progresiva 1+080), ubicado en las coordenadas UTM Este: 657773.928 y Norte: 9176851.153): Al respecto, no se observa la ejecución de la misma, tal como se muestra a continuación:

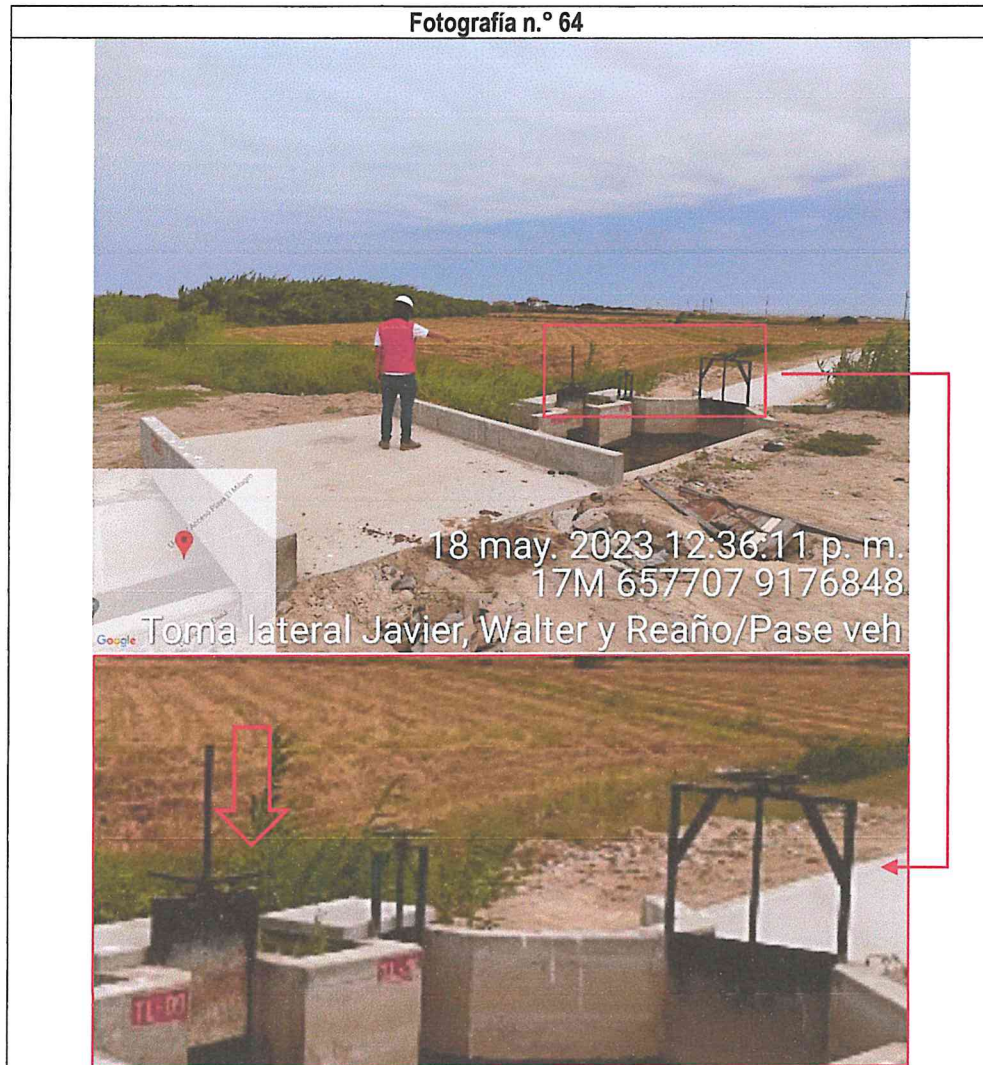
- Toma Lateral Javier, Toma Lateral Walter, Toma Lateral Reaño y Pase Vehicular (entre la progresiva 1+140 y la progresiva 1+160, ubicados en las coordenadas UTM Este: 657698.377 y Norte: 9176842.530): La comisión de control ubicó dichas tomas, de la cual una de ellas tiene una manija para apertura de la compuerta diferente a lo estipulado en el Expediente Técnico de la Obra para el Canal Frijol II, la cual debe ser tipo volante, tal como se muestra a continuación:

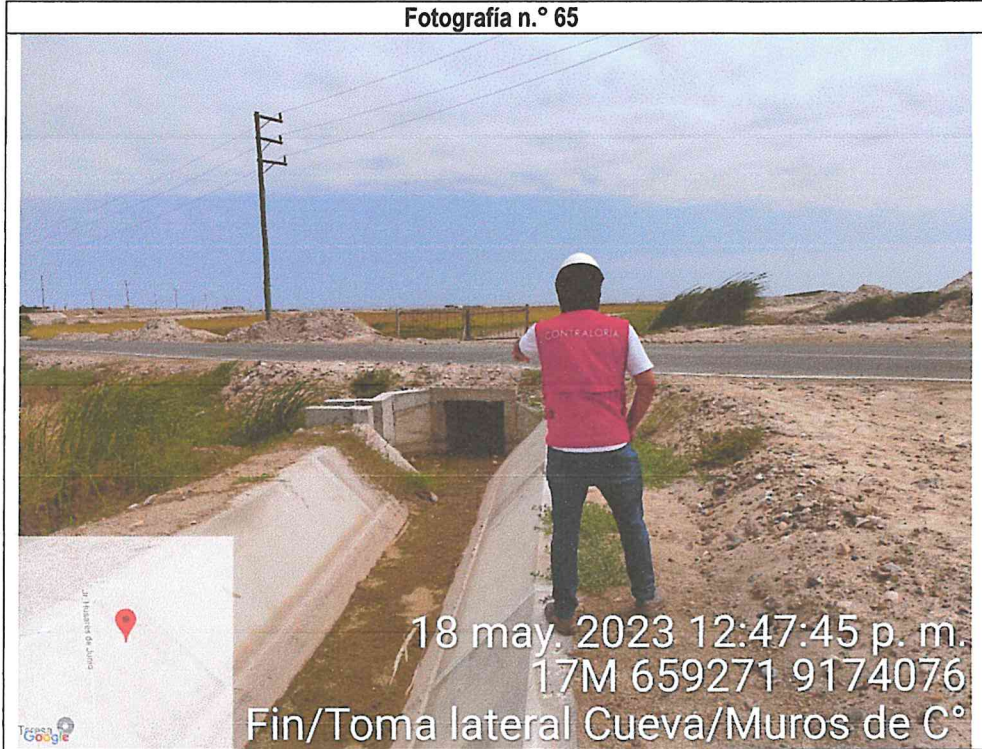
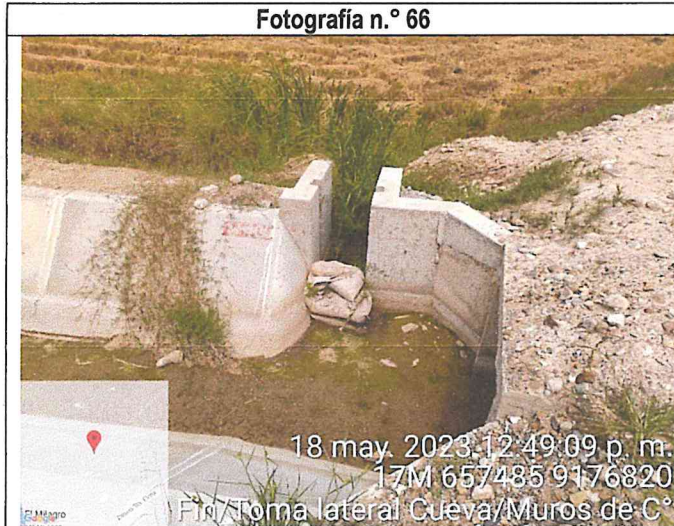
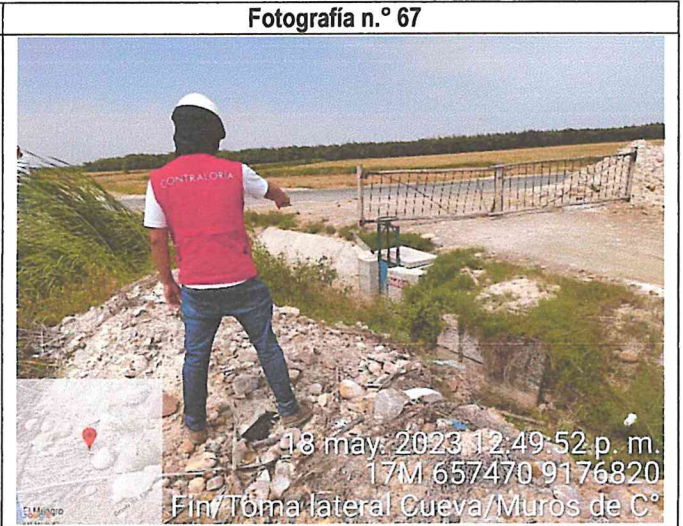
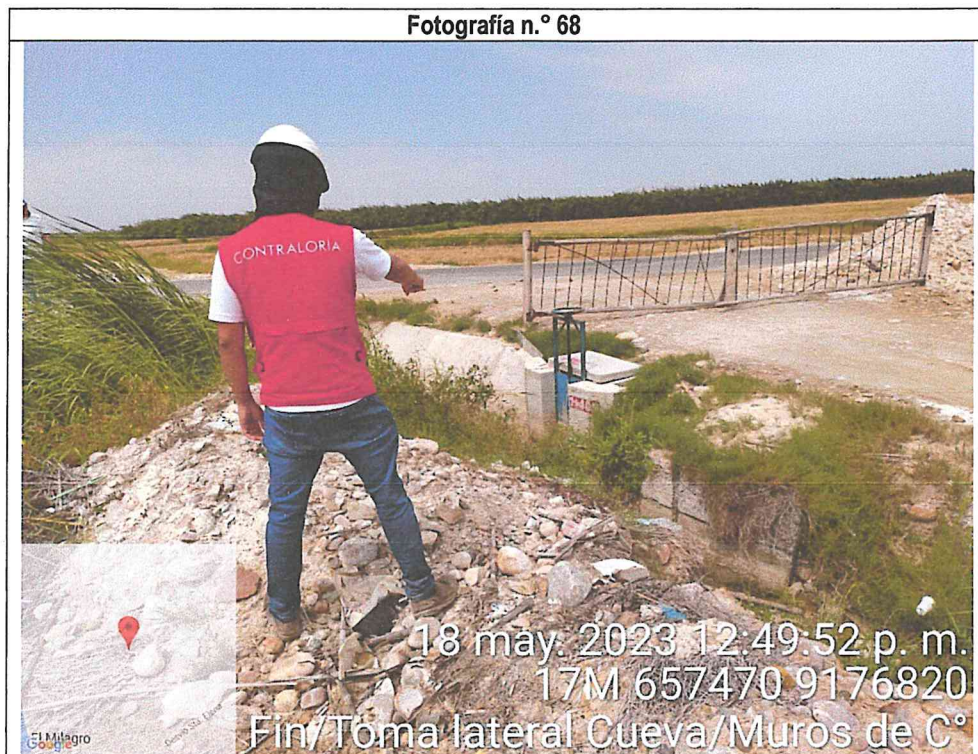
- Toma Lateral Cueva, Muros de Concreto y Pase Vehicular (entre la progresiva 1+400 y la progresiva 1+420, ubicados en las coordenadas UTM Este: 657476.309 y Norte: 9176815.249): Al respecto, se observa existencia de los mismos, tal como se muestra a continuación:
