**INFORME DE HITO DE CONTROL**  
**N° 029-2023-OCI/5342-SCC**

**“REHABILITACIÓN DE LA INFRAESTRUCTURA DE LA I.E.  
MARÍA NEGRON UGARTE DE NIVEL SECUNDARIA,  
DISTRITO DE TRUJILLO, PROVINCIA DE TRUJILLO,  
REGIÓN LA LIBERTAD – SALDO OBRA, CUI: 2476481”**

**HITO DE CONTROL N° 3:**  
**EJECUCIÓN DEL CONTRATO DE OBRA A JUNIO DE 2023**

**TRUJILLO, 23 DE JUNIO DE 2023**

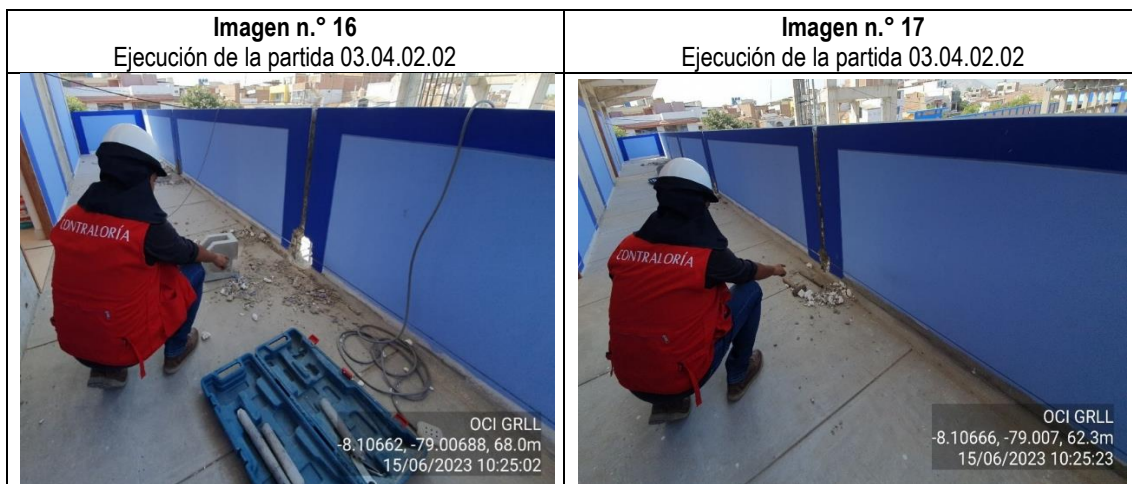
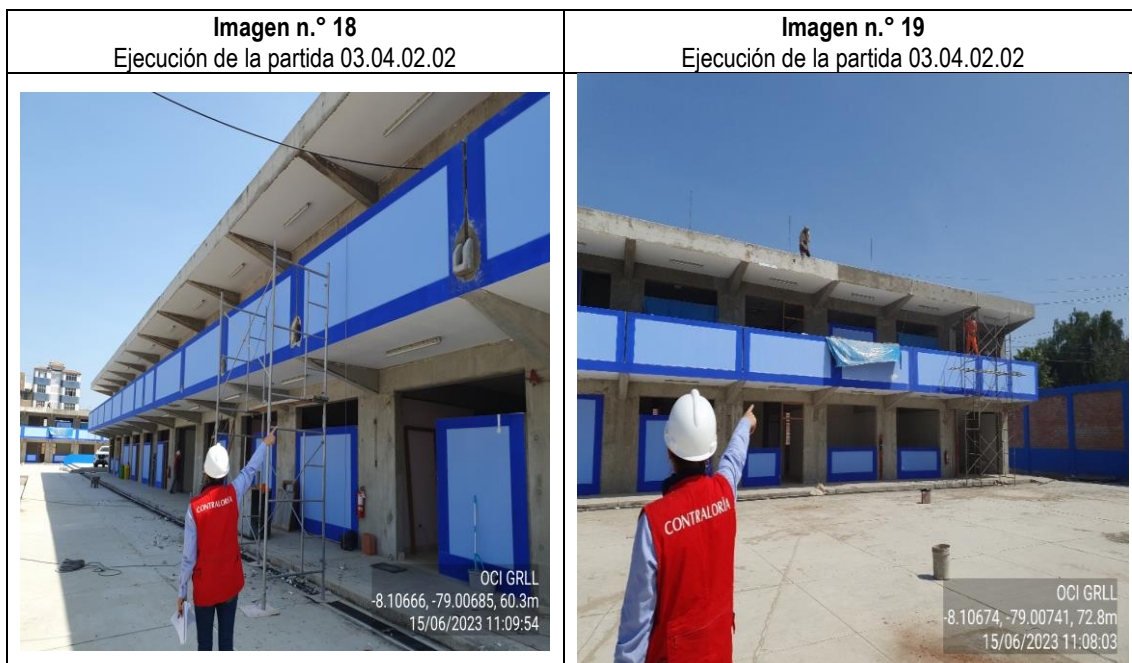
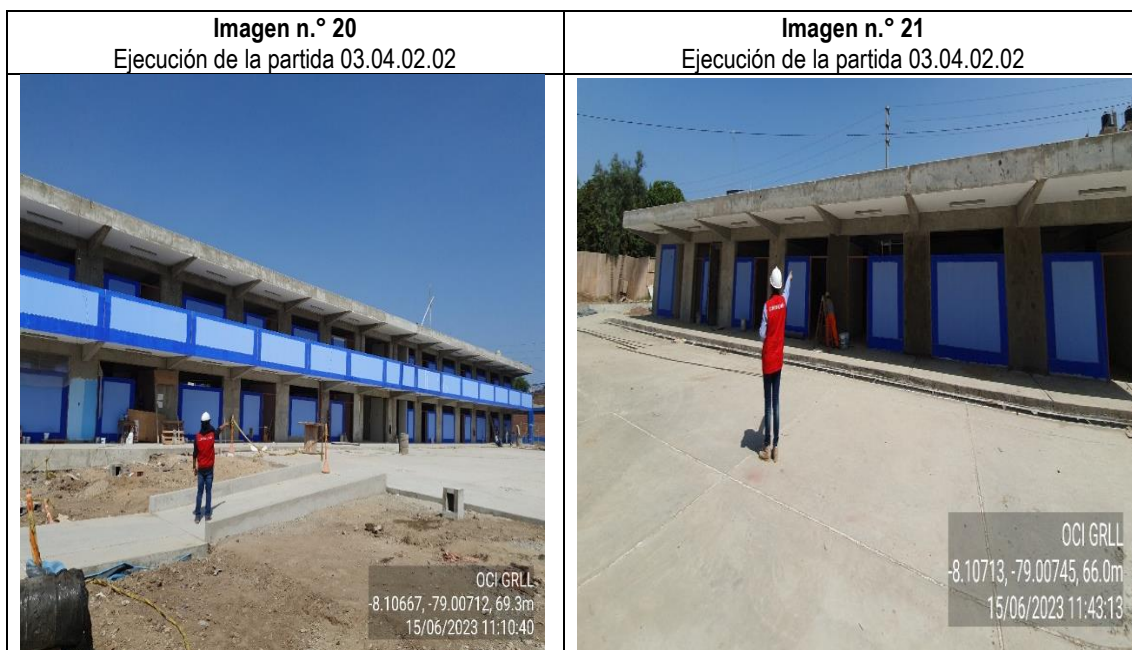
Sin embargo, de la visita de inspección realizada el 15 de junio de 2023, se advirtió que dicha partida se encuentra en ejecución, toda vez que, se apreció el inicio de ejecución de una (1) gárgola, demoliéndose parte de las columnetas de los parapetos ubicados en el corredor del módulo 1, como se evidencia en las imágenes n.ºs 16 y 17, faltando la ejecución de noventa y dos (92) gárgolas; es así que, la partida no se encuentra ejecutada al 100%, conforme a las siguientes imágenes:

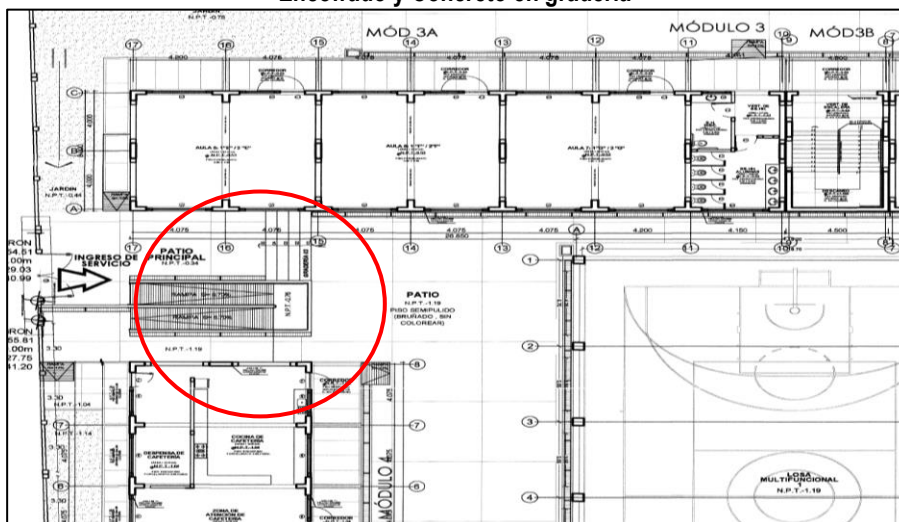
**Imagen n.º 50**  
**Gradería ubicada entre los módulos 3A y 4**  
**Encofrado y Concreto en gradería**

De la visita de inspección física realizada el 15 de junio de 2023, se advierte que se encontró en ejecución trabajos de encofrado y vaciado de concreto en gradería ubicada entre los módulos 3A y 4, conforme se muestra a continuación:
