**INFORME DE HITO DE CONTROL**  
**N°012-2023-OCI/5348-SCC**

**EJECUCIÓN CONTRACTUAL DE LA OBRA:**  
**“MEJORAMIENTO Y AMPLIACIÓN DE LA PRESTACIÓN DEL**  
**SERVICIO EDUCATIVO DE LA I.E. NRO 31 NUESTRA**  
**SEÑORA DEL CARMEN DISEÑO ARQUITECTÓNICO**  
**BIOClimÁTICO EN LA URBANIZACIÓN SAN JUAN,**  
**DISTRITO DE YANACANCHA – PASCO - PASCO”**

**HITO DE CONTROL N° 01 – ESTADO SITUACIONAL DE LA**  
**EJECUCION DE OBRA Y VALORIZACION DE OBRA N°4**  
**CORRESPONDIENTE AL MES DE JULIO DE 2023**

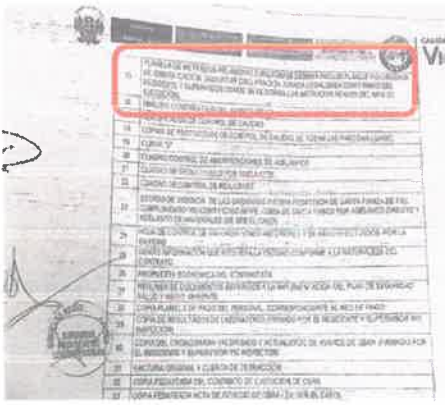
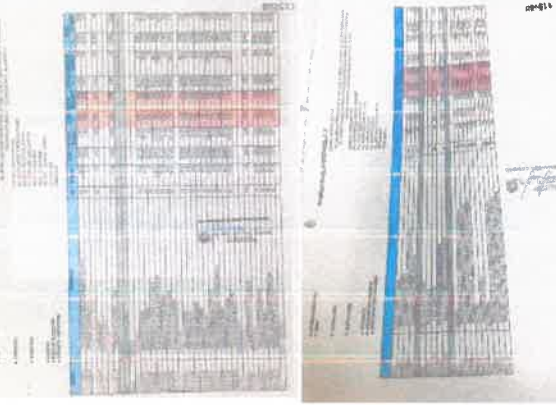
| CONTENIDO MÍNIMO QUE DEBE CONTENER LA VALORIZACIÓN DE CONTRATO DE OBRA (Ítem n.º 15) | PLANILLA DE METRADOS SIN PLANOS Y/O CROQUIS DE IDENTIFICACIÓN (folio 673) |

De las imágenes señaladas, se emite un comparativo entre la documentación requerida y solicitada, en merito a las bases Integradas de la Licitación Pública n.º LP-SM-17-2022-GRP/OBRAS-1; requiere consideraciones mínimas para la ejecución de obra en referencia a Valorizaciones, donde se presenta (...) el contenido mínimo que debe contener la Valorización de obra (...), comunicando la lista de documentos a presentar, al respecto a la revisión de su cumplimiento en la valorización n.º3, donde se advierte ítem 15 de la lista indica que el contratista debe presentar la, planilla de metrados realmente ejecutados deberá incluir planos y/o croquis de identificación. (adjuntar declaración jurada legalizada con firmas del residente y supervisor donde se describa los metrados reales del mes de ejecución, y el Contratista incumple presentando resumen de planilla de metrados n.º03, sin planos y/o croquis de identificación.

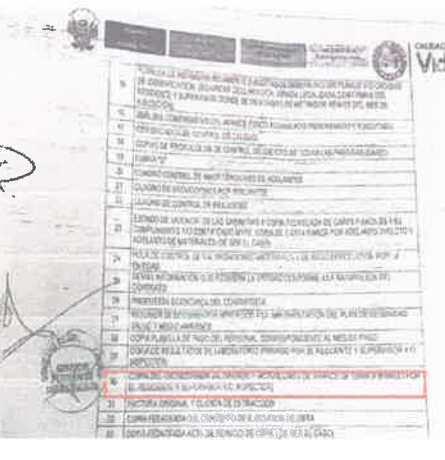
| COPIA DEL CRONOGRAMA VALORIZADO Y ACTUALIZADO DE AVANCE DE OBRA (FIRMADO POR EL RESIDENTE Y SUPERVISOR Y/O INSPECTOR (ítem n.º30) | COPIA DEL CRONOGRAMA VALORIZADO Y ACTUALIZADO DE AVANCE DE OBRA SIN FIRMA DEL SUPERVISOR Y/O INSPECTOR (folio 267) |

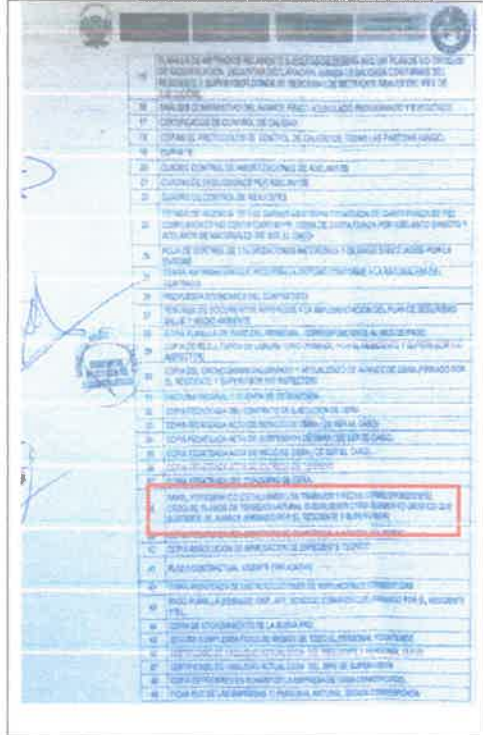
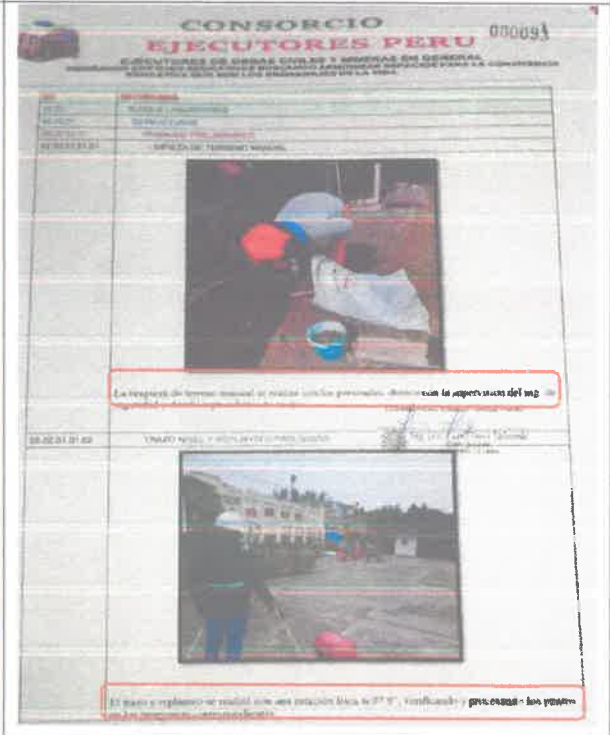
| <b>PANEL FOTOGRAFICO (DETALLANDO LOS TRABAJOS Y FECHA CORRESPONDIENTE) CROQUIS, PLANOS DE TERRENO NATURAL O CUALQUIER OTRO ELEMENTO GRAFICO QUE SUSTENTE EL AVANCE FIRMADO POR EL RESIDENTE Y SUPERVISOR. (Ítem n.º 38)</b> | <b>PANEL FOTOGRAFICO SIN FECHA CORRESPONDIENTE SIN CROQUIS NI PLANOS QUE SUSTENTE EL AVANCE FISICO (folio 93)</b> |

De las imágenes señaladas, se emite un comparativo entre la documentación requerida y solicitada, en merito a las bases Integradas de la Licitación Pública n.º LP-SM-17-2022-GRP/OBRAS-1; requiere consideraciones mínimas para la ejecución de obra en referencia a Valorizaciones, donde se presenta (...) *el contenido mínimo que debe contener la Valorización de obra (...)*, comunicando la lista de documentos a presentar, al respecto a la revisión de su cumplimiento en la valorización n.º 3, donde se advierte Ítem 38 de la lista indica que el contratista debe presentar la, *Panel fotográfico (detallando los trabajos y fecha correspondiente) croquis, planos de terreno natural o cualquier otro elemento grafico que sustente el avance firmado por el residente y supervisor*, y el Contratista incumple presentando panel fotográfico sin fecha sin fecha correspondiente sin croquis ni planos que sustente el avance físico.

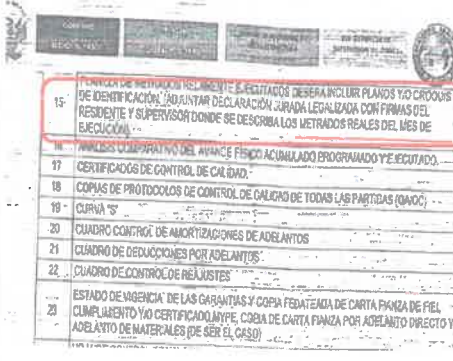
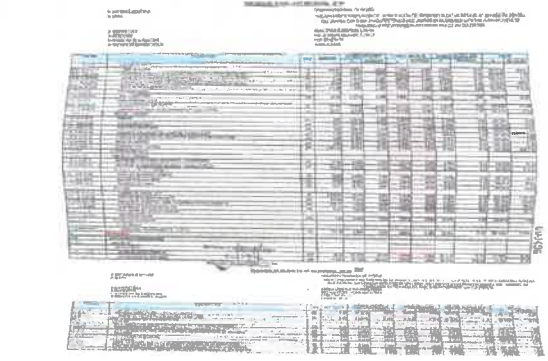
| CONTENIDO MÍNIMO QUE DEBE CONTENER LA VALORIZACIÓN DE CONTRATO DE OBRA (Ítem n.º15) | PLANILLA DE METRADOS SIN PLANOS Y/O CROQUIS DE IDENTIFICACIÓN |

De las imágenes señaladas, se emite un comparativo entre la documentación requerida y solicitada, en merito a las bases Integradas de la Licitación Pública n.º LP-SM-17-2022-GRP/OBRAS-1; requiere consideraciones minimas para la ejecución de obra en referencia a Valorizaciones, donde se presenta (...) el contenido mínimo que debe contener la Valorización de obra (...), comunicando la lista de documentos a presentar, al respecto a la revisión de su cumplimiento en la valorización n.º4, donde se advierte Ítem 15 de la lista indica que el contratista debe presentar Planilla de metrados realmente ejecutadas deberá incluir Planos y croquis, y el Contratista incumple y omite la presentación de planos y croquis de identificación.

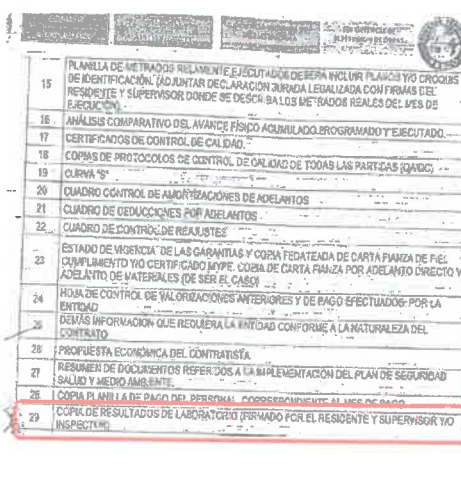
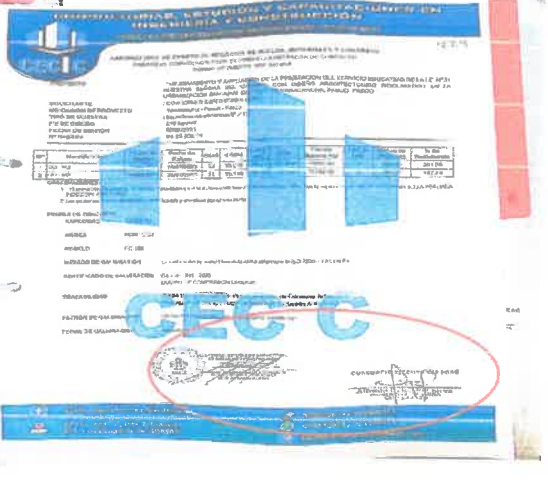
| CONTENIDO MÍNIMO QUE DEBE CONTENER LA VALORIZACIÓN DE CONTRATO DE OBRA (Ítem n.º29) | COPIA DE RESULTADOS DEL LABORATORIO NO CUENTA CON FIRMA DEL INSPECTOR (folio. 222) |

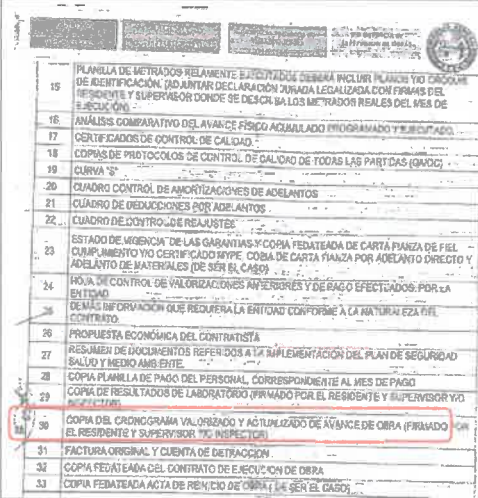
| CONTENIDO MÍNIMO QUE DEBE CONTENER LA VALORIZACIÓN DE CONTRATO DE OBRA (Ítem n.º 30) | COPIA DEL CRONOGRAMA VALORIZADO Y ACTUALIZADO DE AVANCE DE OBRA NO CUENTA CON FIRMA DEL INSPECTOR (folios. 154 – 221) |

De las imágenes señaladas, se emite un comparativo entre la documentación requerida y solicitada, en merito a las bases Integradas de la Licitación Pública n.º LP-SM-17-2022-GRP/OBRAS-1; requiere consideraciones mínimas para la ejecución de obra en referencia a Valorizaciones, donde se presenta (...) el contenido mínimo que debe contener la Valorización de obra (...), comunicando la lista de documentos a presentar, al respecto a la revisión de su cumplimiento en la valorización n.º 4, donde se advierte Ítem 30 de la lista indica que el contratista debe presentar la, copia del cronograma valorizado y actualizado de avance de obra (firmado por el residente y supervisor y/o inspector), y el Contratista incumple presentando copia del cronograma valorizado y actualizado de avance de obra sin firma del supervisor y/o inspector.

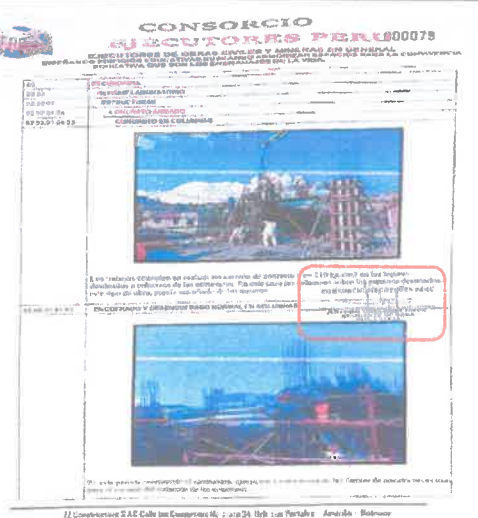
| CONTENIDO MÍNIMO QUE DEBE CONTENER LA VALORIZACIÓN DE CONTRATO DE OBRA (Ítem n.º38) | PANEL FOTOGRÁFICO NO TODAS CUENTAN CON FECHA Y NO TIENE FIRMA DEL INSPECTOR (folios. 58 – 79) |

De las imágenes señaladas, se emite un comparativo entre la documentación requerida y solicitada, en merito a las bases Integradas de la Licitación Pública n.º LP-SM-17-2022-GRP/OBRAS-1; requiere consideraciones mínimas para la ejecución de obra en referencia a Valorizaciones, donde se presenta (...) *el contenido mínimo que debe contener la Valorización de obra (...)*, comunicando la lista de documentos a presentar, al respecto a la revisión de su cumplimiento en la valorización n.º4, donde se advierte ítem 38 de la lista indica que el contratista debe presentar la, *Panel fotográfico (detallando los trabajos y fecha correspondiente) croquis, planos de terreno natural o cualquier otro elemento grafico que sustente el avance firmado por el residente y supervisor*, y el Contratista incumple presentando panel fotográfico sin fecha sin fecha correspondiente sin croquis ni planos que sustente el avance físico.

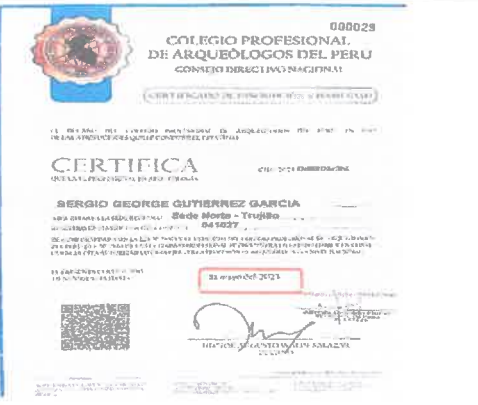
| CONTENIDO MÍNIMO QUE DEBE CONTENER LA VALORIZACIÓN DE CONTRATO DE OBRA (Ítem n.º48) | PERSONAL CLAVE SE ENCUENTRA INHABILITADO (folio. 29) |

De las imágenes señaladas, se emite un comparativo entre la documentación requerida y solicitada, en merito a las bases Integradas de la Licitación Pública n.º LP-SM-17-2022-GRP/OBRAS-1; requiere consideraciones mínimas para la ejecución de obra en referencia a Valorizaciones, donde se presenta (...) el contenido mínimo que debe contener la Valorización de obra (...), comunicando la lista de documentos a presentar, al respecto a la revisión de su cumplimiento en la valorización n.º 4, donde se advierte Ítem 46 de la lista indica que el contratista debe presentar la, certificado de habilidad actualizada del residente y personal clave, y el Contratista incumple presentando certificado de inhabilidad de personal clave.

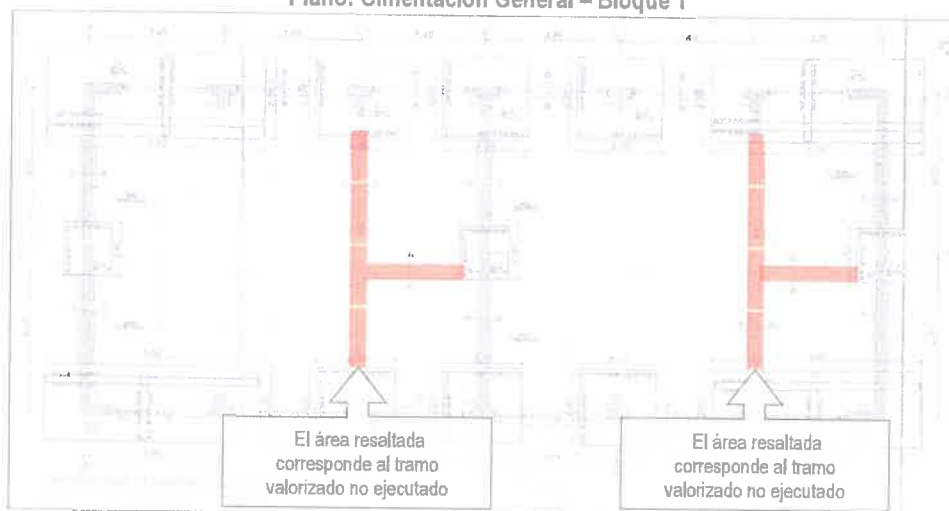
**Imagen n.º 23**  
**Plano: Cimentación General – Bloque 1**

Así también; en el gráfico siguiente, que es parte del plano E-01 "Estructura – Cimentación Bloque 1" del Expediente Técnico; se ha resaltado los tramos valorizados de las Partidas 02.02.01.02.02 y 02.02.01.03.02; los cuales no se han ejecutado.

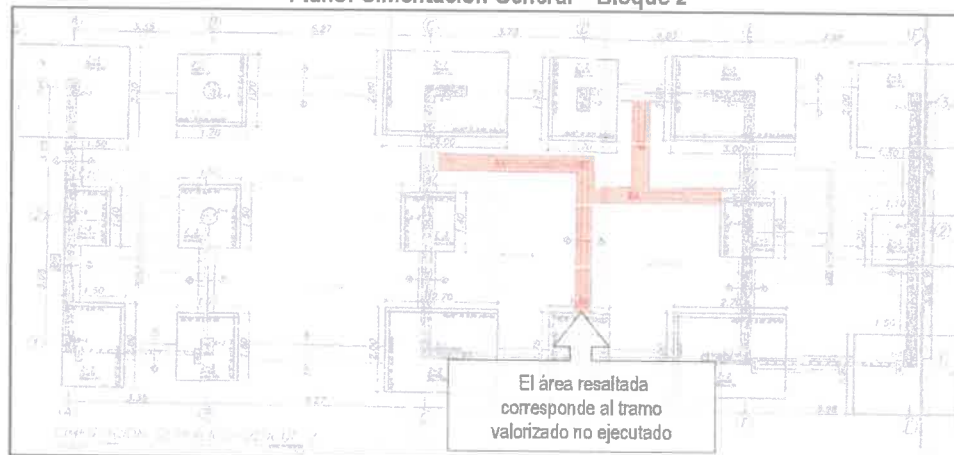
**Imagen n.º 30**  
**Plano: Cimentación General – Bloque 2**

Así también; en el gráfico siguiente, que es parte del plano E-04 "Estructura – Cimentación Bloque 2" del Expediente Técnico; se ha resaltado los tramos valorizados de las **Partidas 02.03.01.02.02 y 02.03.01.03.02**; los cuales no se han ejecutado; ya que no se debió considerar los tramos

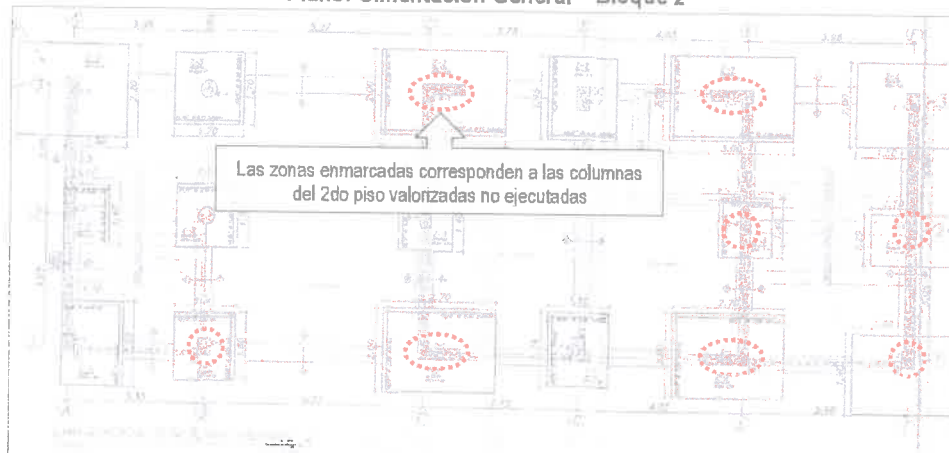
**Imagen n.º36**  
**Plano: Cimentación General – Bloque 2**

Así también; en el grafico siguiente, que es parte del plano E-04 "Estructura – Cimentación Bloque 2" del Expediente Técnico; se han encerrado lo valorizado en la **Partida 02.03.01.04.03**; que no se han ejecutado.

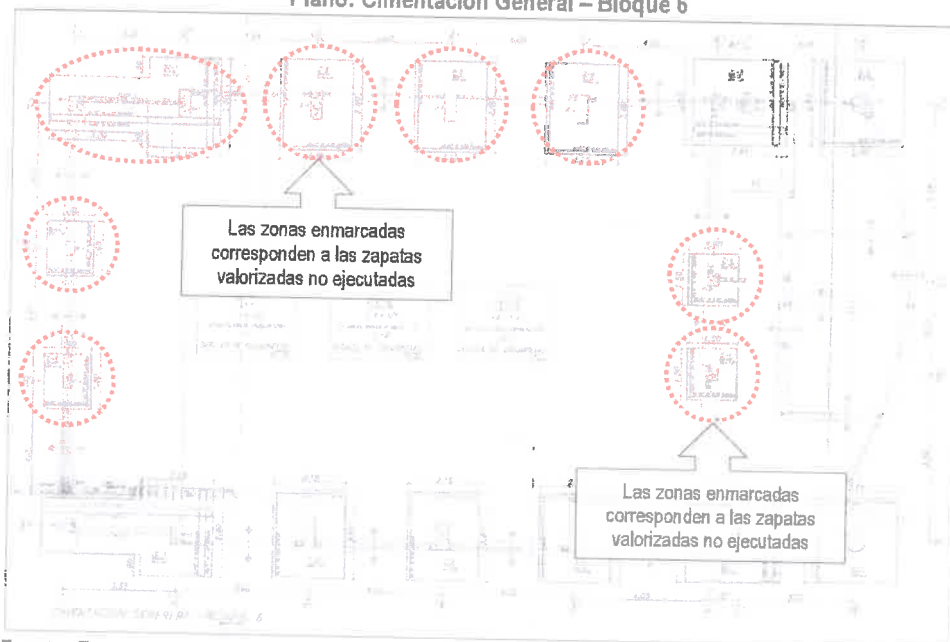
**Imagen n.º 41**  
**Plano: Cimentación General – Bloque 6**

Así también; en el gráfico siguiente, que es parte del plano E-18 "Estructura – Cimentación Bloque 6" del Expediente Técnico; se ha encerrado lo valorizado en las **Partidas 02.07.01.02.01, 02.07.01.03.01 y 02.07.01.04.01**; los cuales no se han ejecutado.

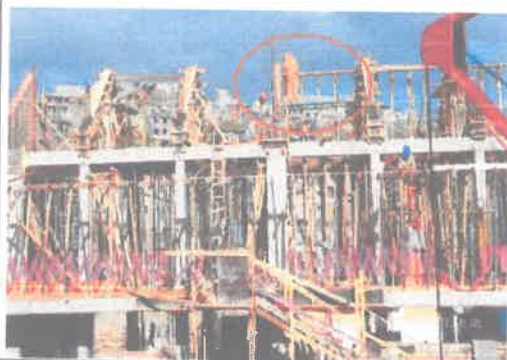
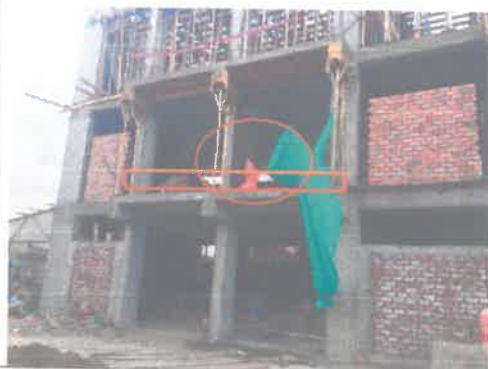
En la imágenes siguientes se muestra la ausencia señalización y personal laborando en una altura superior a 1.80 metros y sin líneas de vida.

En la imagen se muestra que personal viene realizando trabajos en un área que carece de señalización, corriendo riesgo de caídas, la cual es de mayor a 20 m, así como la falta de señalización de zona de peligro
