**INFORME DE VISITA CONTROL  
N° 018-2023-OCI/5348-SVC**

**PROCESO DE RECEPCIÓN DE LA OBRA: "INSTALACIÓN  
DEL SERVICIO DE EDUCACIÓN INICIAL DE LA I.E.  
SEMILLITAS DEL SABER DEL ANEXO DE YARHUAY,  
DISTRITO DE PAUCARTAMBO, PROVINCIA Y REGIÓN  
PASCO"**

**PERÍODO DE EVALUACIÓN:  
DEL 24 DE AGOSTO AL 04 DE SETIEMBRE DE 2023**

**PASCO, 11 DE SETIEMBRE DE 2023**

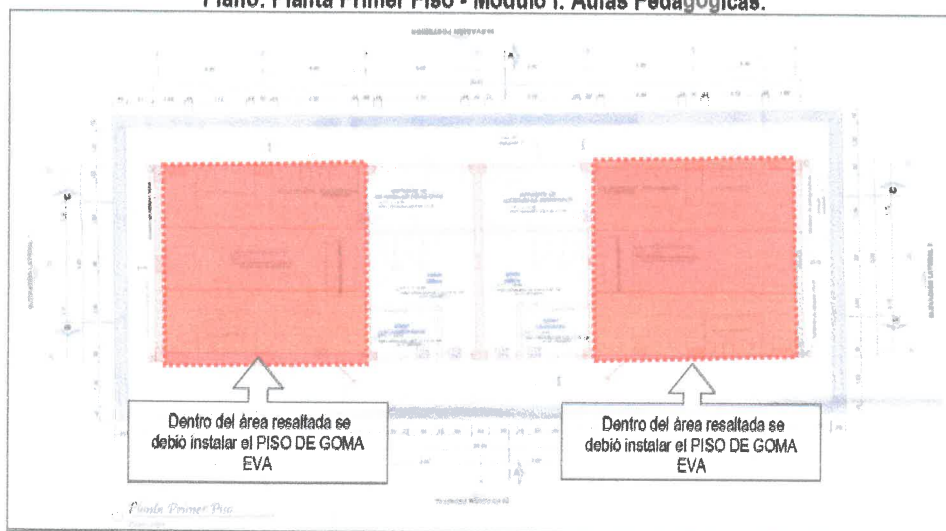
**Imagen n.º 5**  
**Plano: Planta Primer Piso - Modulo I: Aulas Pedagógicas.**

En el grafico siguiente, que es parte del plano A-03 "Plantas y Cortes – Modulo I: Aulas Pedagógicas" del Expediente Técnico; se ha resaltado las áreas que debieron tener instalado el **PISO DE GOMA EVA**; el cual no se ha ejecutado.

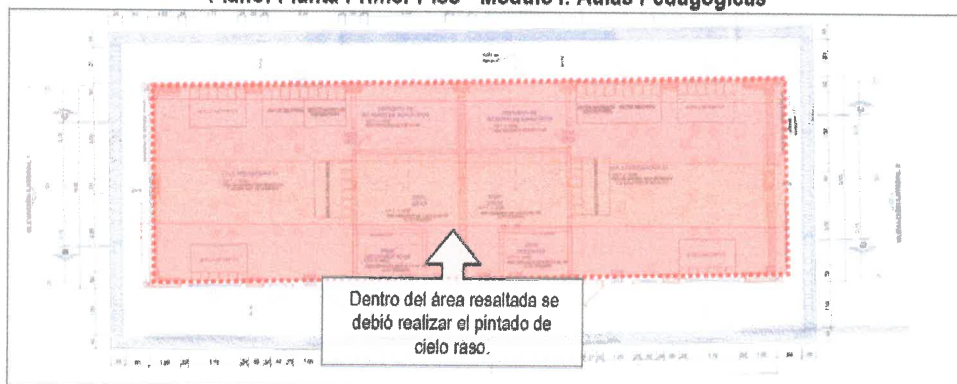
**Imagen n.º 8**  
**Plano: Planta Primer Piso - Modulo I: Aulas Pedagógicas**

Es preciso mencionar, que si bien es cierto el pintado en cielo raso de fibra mineral es poco usual, la residencia y supervisión no advirtieron que el pintado podría ser innecesario, pudiéndose plantear la modificación del expediente técnico a través de la reducción de la partida<sup>13</sup>; sin embargo, al no haberse solicitado la reducción dentro del plazo contractual de la

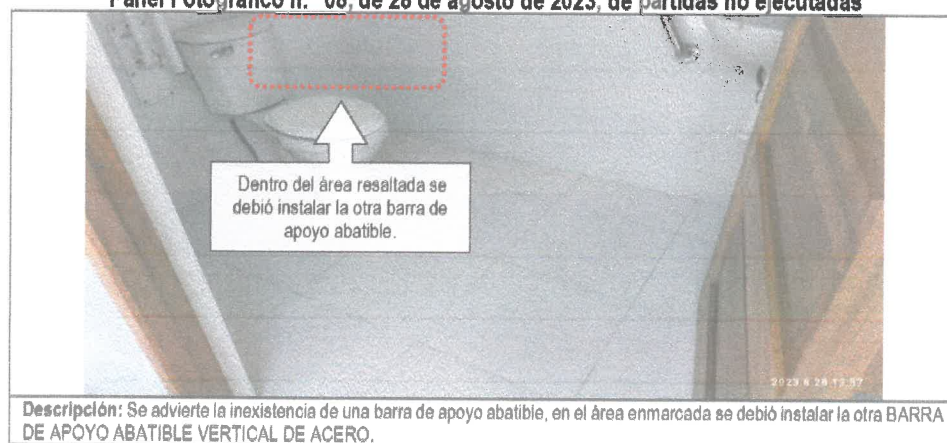
Imagen n.º 12  
Panel Fotográfico n.º 08, de 28 de agosto de 2023, de partidas no ejecutadas

**Partida 03.01.10.01 BARRA DE APOYO ABATIBLE VERTICAL DE ACERO INOXIDABLE CALIDAD 304 EN BAÑOS DE DISCAPACITADOS.**

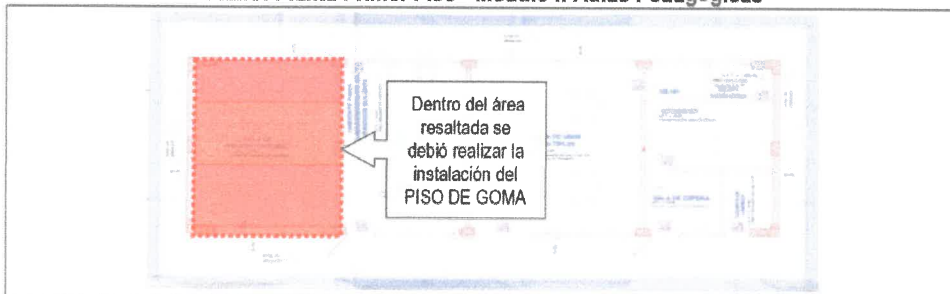
**Imagen n.º 13**

Por lo que, teniendo en consideración que este es parte del plano A-06 "Plantas y Cortes - Modulo II: "Ambientes Administrativos" del Expediente Técnico; se ha resaltado el área en el que se debió instalar el **PISO DE GOMA EVA**; el cual no se ha ejecutado.

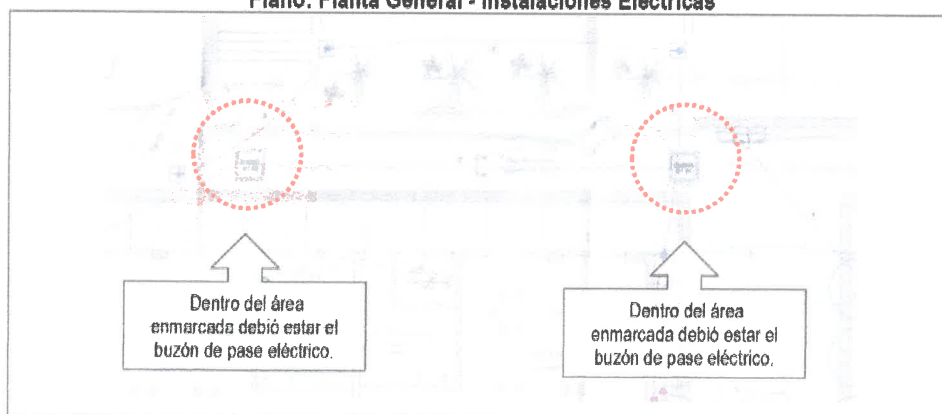
Imagen n.º 23  
Plano: Planta General - Instalaciones Eléctricas

En el grafico siguiente, que es parte del plano IE-01 "Planteamiento General – Red de Alimentador General y Luz Exterior"; se ha enmarcado las áreas donde debieron estar los buzones de registro para instalaciones eléctricas, el cual no se ha ejecutado.

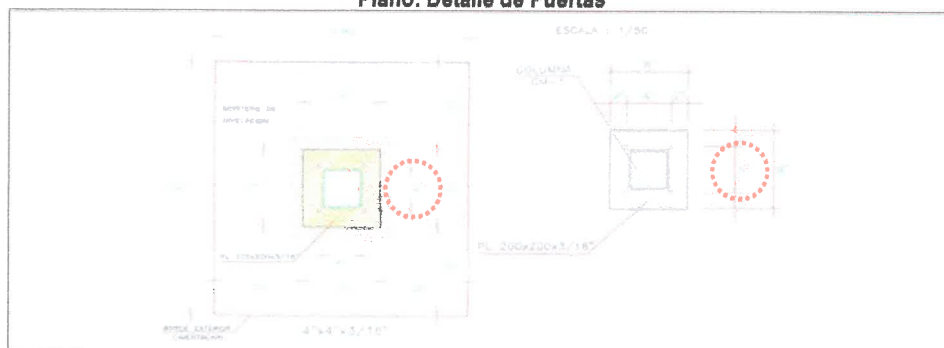
**Imagen n.º 43**  
**Plano: Detalle de Puertas**

En la imagen siguiente, que corresponde al plano de detalle de la partida **06.03.02.04.02 TUBO DE 4" LAC**; en la parte enmarcada se puede dar cuenta que las dimensiones de las columnas metálicas LAC debieron ser de 4"; sin embargo, se colocaron columnas metálicas de 3".

De las evidencias fotografías mostradas se puede advertir, que los tubos metálicas LAC para las columnas instaladas en los patios de juego no cumplen con las dimensiones establecidas en el expediente técnico; este incumplimiento responde a un deficiente control y ejecución durante el proceso constructivo, producto de que no se verificó si las dimensiones de las columnas metálicas eran las indicadas en el expediente técnico; esta deficiencia afecta el comportamiento estructural ya que los cálculos y diseño estructural realizados para el patio de juegos; ha considerado el uso de tubos metálicos LAC de 4", para las columnas.

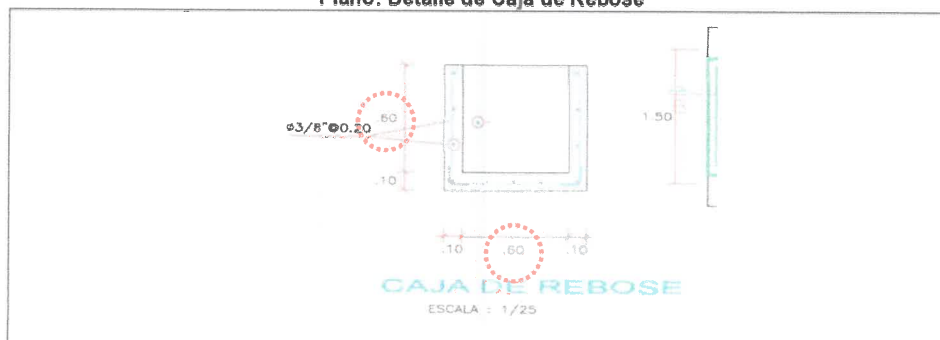
Imagen n.º 46  
Plano: Detalle de Caja de Rebose

Asimismo, en la imagen siguiente, que corresponde al plano de detalle de la partida **06.02.01.04.06 CAJAS DE REBOSE**; en la parte enmarcada se puede dar cuenta que las dimensiones de la caja de rebose debieron ser de 0.80x0.80m y una profundidad de 0.60m, sin embargo, las medidas utilizadas fueron de 0.45x0.45m y una profundidad de 0.45m.

Al respecto, de las fotografías mostradas se puede advertir, que las dimensiones de la caja de rebose ejecutada son de 0.45x0.45m y una profundidad de 0.45m incumpliendo con lo especificado en el expediente técnico de obra, incumplimiento que responde a un deficiente control y ejecución durante el proceso constructivo, al no haberse verificado si las dimensiones de la caja de rebose eran las indicadas en el expediente técnico de obra, deficiencias que vendrían transgrediendo las obligaciones contractuales por parte del contratista.

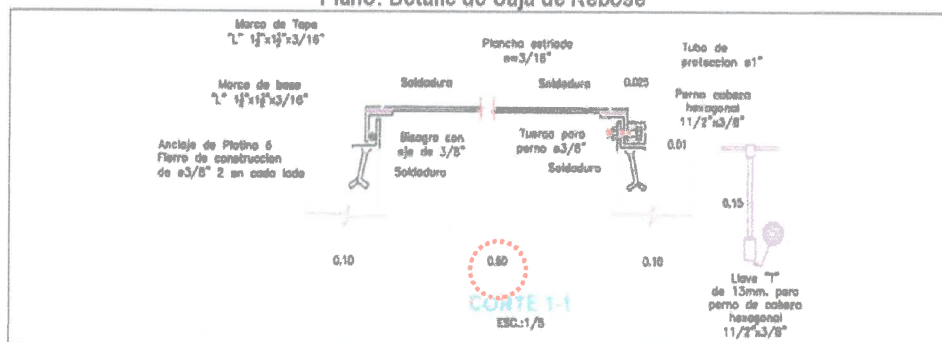
**Imagen n.º 48**  
**Plano: Detalle de Caja de Rebose**

También en la imagen siguiente, que corresponde al plano de detalle del **TANQUE CISTERNA**; en la parte enmarcada se puede dar cuenta que las dimensiones del acceso y tapa metálica debieron ser de 0.60x0.60m, a pesar que las medidas utilizadas fueron de 0.45x0.45m.

De las fotografías mostradas se puede advertir, que las dimensiones del acceso al tanque cisterna y la tapa metálica ejecutada es de 0.45x0.45m, incumpliendo lo especificado en el expediente técnico; este incumplimiento responde a un deficiente control y ejecución durante el proceso constructivo; producto de que no se verificó si las dimensiones del acceso al tanque cisterna y la tapa metálica eran las indicadas en el expediente técnico; esta deficiencia responde a un incumplimiento de lo señalado y especificado en el expediente técnico; es preciso mencionar que el acceso de 0.45x0.45m dificulta el ingreso del personal para los mantenimientos rutinarios que se harán al tanque cisterna ya que el espacio de ingreso del personal no es reducido e inadecuado; transgrediendo las obligaciones contractuales por parte del contratista.

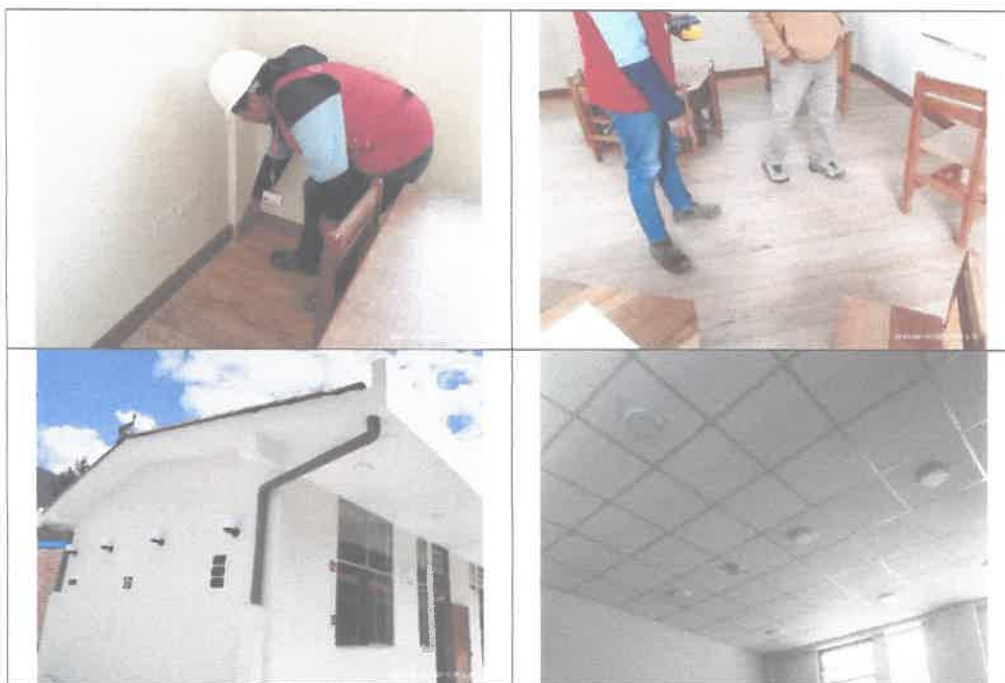
3. Presenta agrietamiento en las justas de Tecnopor entre columnas y columnetas de confinamiento.
4. Falta pintura del cielo raso como indica en el metrado del expediente técnico como C/LATEX SATINADO LAVABLE.

8. No se han considerado las ventanas n.°16 y 18 en los servicios higiénicos de los niños (as).
9. Existe deficiencias en los tapacantos, de las divisiones de melamina en los servicios higiénicos de los niños (as).

12. Se colocaron luminarias circulares en todos los ambientes el cual no tiene correspondencia con lo indicado en los planos que indican que deben ser fluorescentes rectangulares.

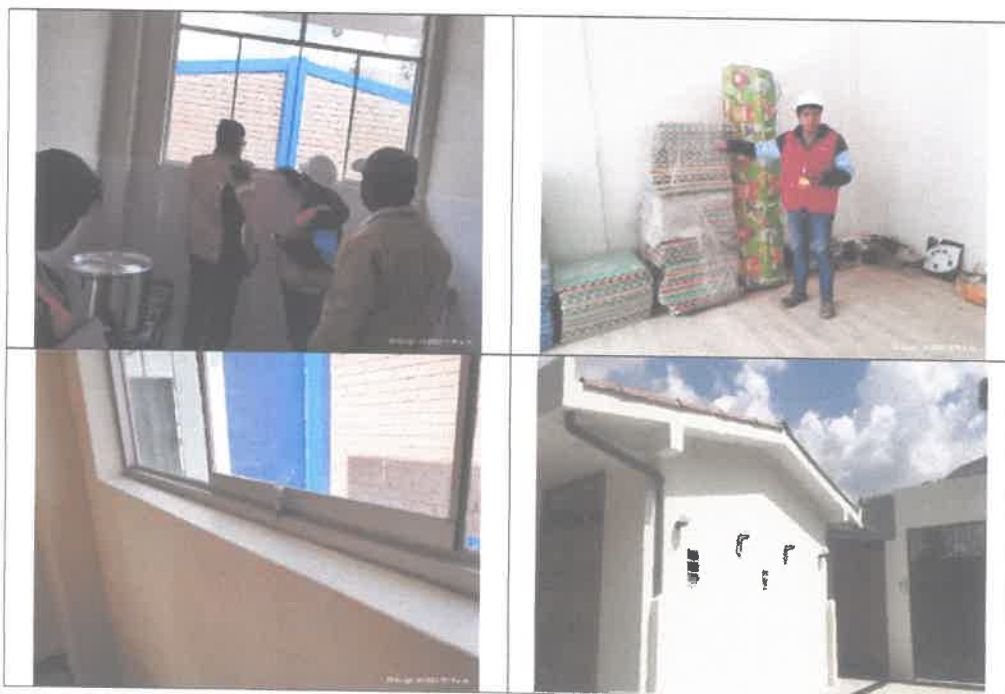
19. En las puertas interiores, se ha colocado puerta contra placada, pese a que en el expediente indica puerta apanelada.
20. Se colocaron luminarias circulares en todos los ambientes el cual no tiene correspondencia con lo indicado en los planos que indican que deben ser fluorescentes rectangulares.

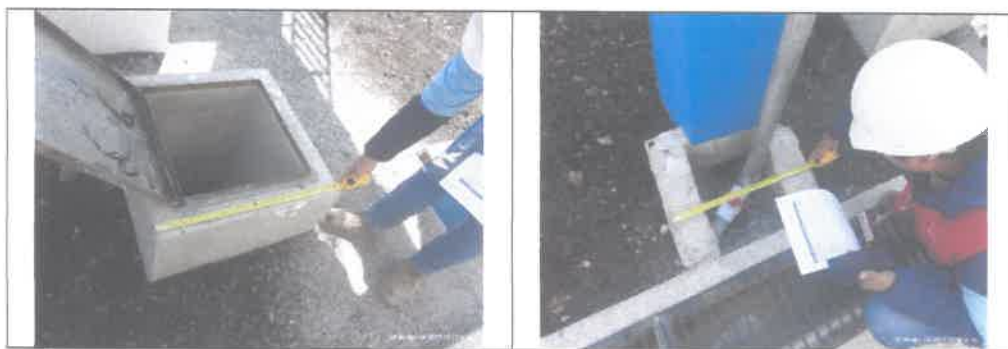
A continuación, se muestran evidencia fotográfica de la visita de inspección física de obra del tanque cisterna y elevado:
