INFORME DE VISITA CONTROL
N° 023-2023-OCI/5348-SVC

**PROCESO CONSTRUCTIVO DE LA OBRA:
"MEJORAMIENTO DEL SISTEMA DE PROTECCIÓN FRENTE
A INUNDACIONES DEL ÁREA URBANA DEL CENTRO
POBLADO DE CHUPACA DEL DISTRITO DE
PAUCARTAMBO, PROVINCIA Y DEPARTAMENTO DE
PASCO"**

**PERÍODO DE EVALUACIÓN:
DEL 20 AL 29 DE SETIEMBRE DE 2023**

PASCO, 3 DE OCTUBRE DE 2023

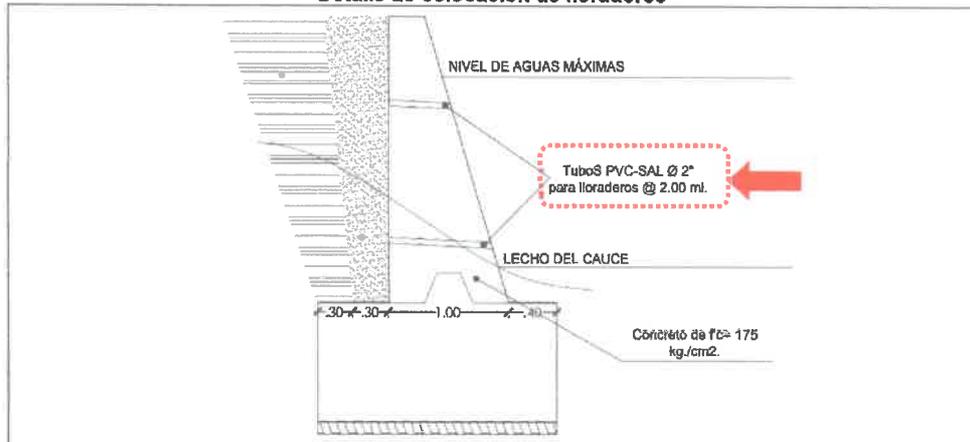
Imagen n.º 1
Detalle de colocación de lloraderos

En el gráfico, se ha enmarcado la parte que indica que: **las tuberías de drenaje deberá ser de 2" y que el distanciamiento entre tuberías deberá ser de 2 metros**; sin embargo, durante la inspección física se advirtió en acta¹⁶ que en varios tramos del muro de contención de concreto ciclópeo, se presencia un incumplimiento de lo señalado en los planos del expediente técnico, ya que se encontró algunas tuberías de drenaje para lloraderos de 1 ¼" de diámetro debiendo colocarse tuberías de 2" de diámetro, asimismo; se evidencia que en algunos tramos de muro de contención de concreto ciclópeo no se han colocado tuberías de drenaje para lloraderos aunado que en otros tramos las tuberías de drenaje para lloraderos están obstruidas, deformadas y con presencia de cangrejera en la salida; tal circunstancia se evidencia en las siguientes fotografías:

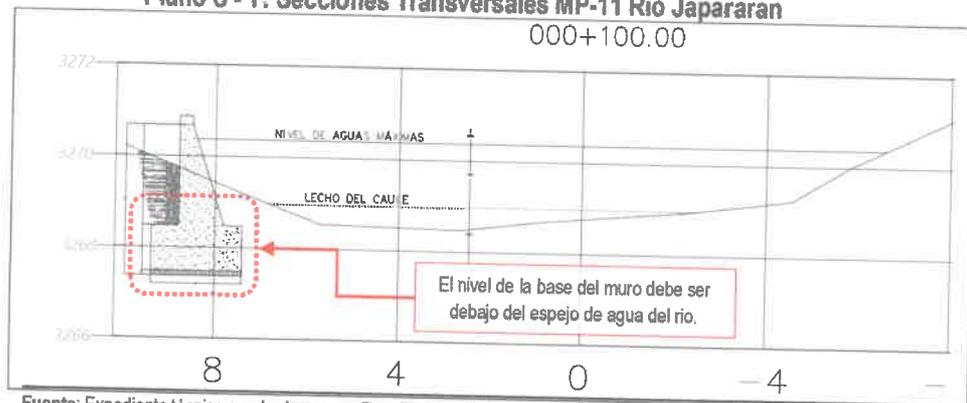
Imagen n.° 7
Plano S - T: Secciones Transversales MP-11 Río Japaran

De la imagen precedente, se puede verificar que en el plano se muestra que entre las progresivas 0+00 - 0+160 de margen izquierdo del Río Japaran el nivel de fonde de zapata debería estar a menos de 1.10m por debajo del fondo de río; sin embargo, durante la visita de Inspección Física realizada por la comisión de control se evidencia mediante Acta de Inspección Física de obra n.°001-2023-CG/OC-5348, que el nivel de fondo de zapata se encuentra por encima del lecho de cauce (espejo de agua) en el tramo MP-11.

Es de acotar que, la deficiencia advertida viene incumpliendo con lo indicado en el expediente técnico, debido que en la ejecución de la partida del Trazo replanteo de nivelación durante la ejecución de Obra, sumado a ello la falta de control topográfico (Progresivas, estacas, señalizaciones topográficas) y la falta de aprobación de los planos de replanteo por la supervisión de los muros de contención de concreto ciclópeo y armado, afectaría con el objetivo del proyecto, calidad y ubicación de los muros de concreto ciclópeo, conllevando al incumplimiento con lo mencionado en el ítem n.º 18.2.2.1.2 – del Manual de carreteras, túneles, muros y obras complementarias¹⁹, respecto a los Estudios Topográficos donde señala que: "(...)Se debe establecer la topografía actual del sitio de emplazamiento mediante mapas de curvas de nivel y fotografías. Estos estudios deben incluir los antecedentes del predio en términos de los movimientos de masas de suelo, erosión de suelos y rocas y serpenteo de los cursos de agua como establece el manual de carreteras: diseño Geométrico (...)".

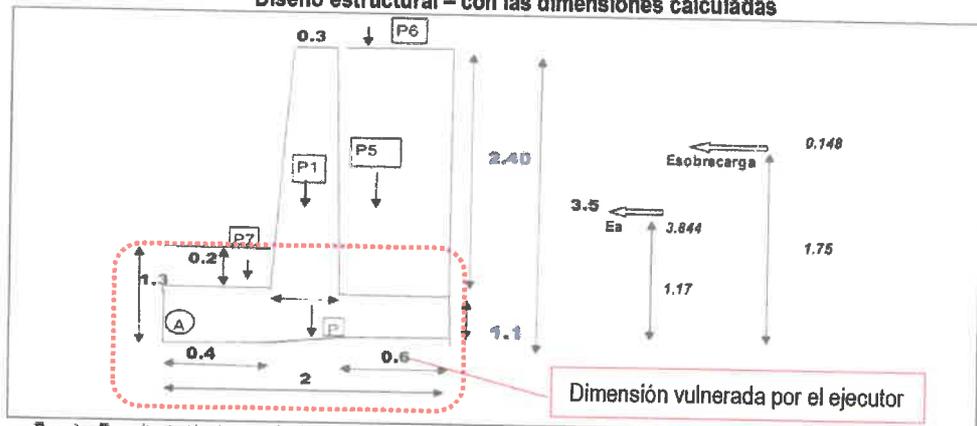
Imagen n.º 9
Diseño estructural – con las dimensiones calculadas

De la imagen se da cuenta que el talón de la zapata del muro de concreto ciclópeo debe ser de 0.60m, esto también está indicado en el siguiente gráfico que es parte del plano D-E – Detalle de Endentado de Muro de Defensa Ribereña el cual se presenta a continuación:

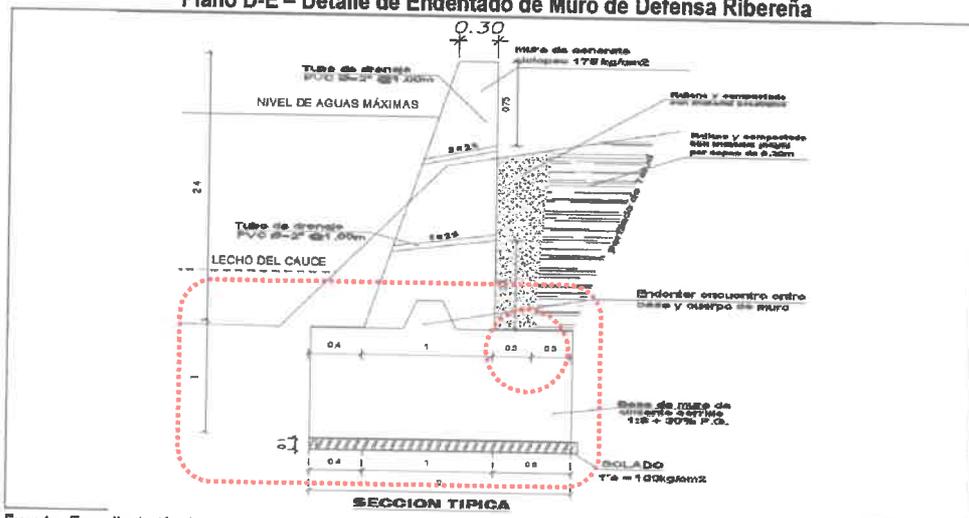
Imagen n.º 10
Plano D-E – Detalle de Endentado de Muro de Defensa Ribereña

de las zapatas tiene un ancho de zapata 1.80; y un talón de base de muro= 0.40 y que en las progresiva 0+680 – 0+760 y 0+810 – 0+860, se viene desarrollando las zapatas con un ancho de 1.85 y un talón de Zapata 0.45, incumpliendo con lo requerido en el Expediente Técnico de Obra, conllevando a un trabajo deficiente que afecta a la estructura, calidad y funcionamiento del muro de contención, generando riesgo de fallas por el deslizamiento de la base de la zapata por el peso propio del terreno, vuelco del muro y levantamiento de la zapata.

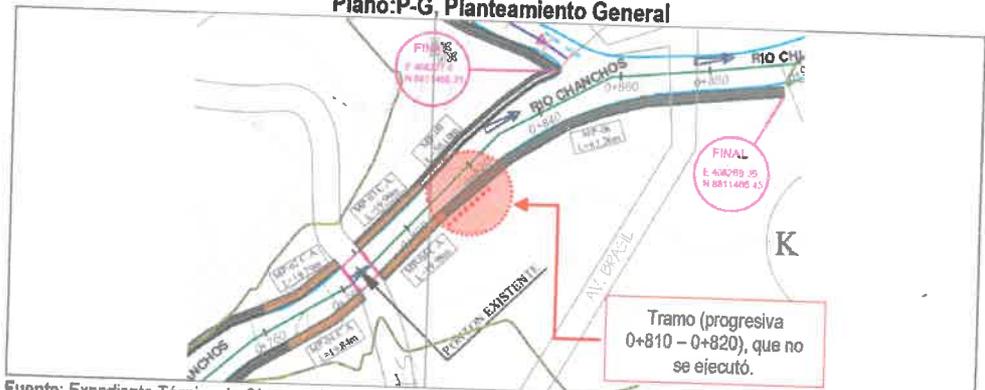
Imagen n.º 17
Plano:P-G, Planteamiento General

A continuación, se muestra los gráficos que son parte del plano P-G: "Planteamiento General"; donde se ha enmarcado y resaltado los tramos no ejecutados, pero si valorizados:

De las imágenes precedentes las partes enmarcadas corresponde a las pantallas del Muro de Contención los tramos MP-06 y MP-08 que no están ejecutadas, en ese sentido la comisión de control advierte que la partida 04.02.02 esta parcialmente ejecutada por el contratista, advirtiéndose que el metrado presentado por el contratista no corresponde con lo encontrado en obra, esta situación responde a una deficiente verificación de los metrados realmente ejecutados por parte de la supervisión.

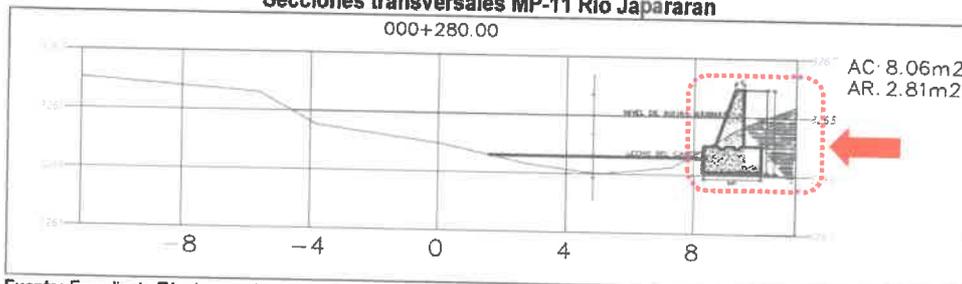
Imagen n.º 24
Secciones transversales MP-11 Rio Japaran

Del cuadro presentado se puede dar cuenta que se ha valorizado la excavación para cimentación y alineamiento del muro entre las progresiva 0+265.65 al 0+325.65 y entre las progresivas 0+385.65 al 0+425.65; donde lo enmarcado corresponde a lo ejecutado parcialmente; puesto que el contratista no considero el área de corte hasta el alineamiento de muro y perfilado, señalado en el plano S-T: "Secciones Transversales del Tramo MP-1"; el cual se muestra continuación:

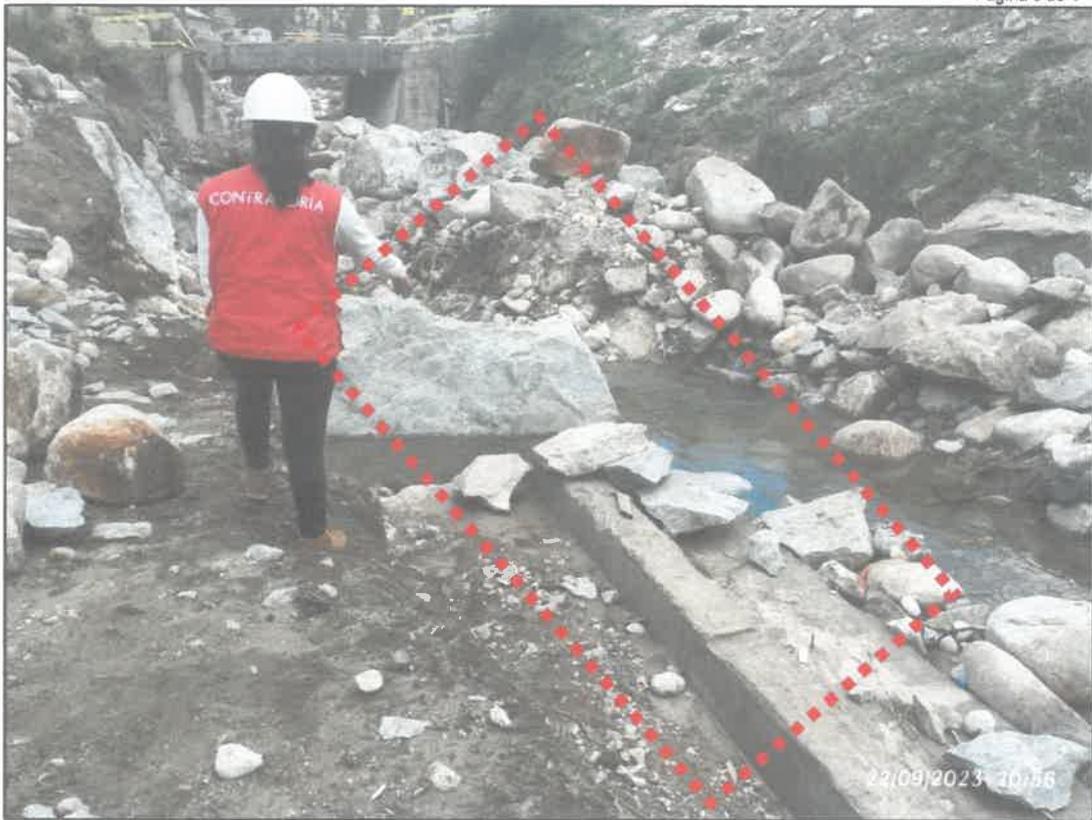
En referencia a esta partida, durante de visita de inspección física realizada también se advierte que en la progresiva 0+810 hasta la progresiva 0+820, que el contratista valorizo en la valorización n.º3, un avance físico de 19.29%, sin embargo, se evidencia que a fecha de visita solo se verifica la existencia una zapata de longitud 5.20 en la progresiva indicada, representando al 19.13 %, tal hecho evidencia la fotografía siguiente:
