**INFORME DE HITO DE CONTROL
N° 017-2023-OCI/5353-SCC**

**OBRA “RECONSTRUCCIÓN DE PISTAS Y VEREDAS EN
LA CALLE TARAPACÁ, AV. PIURA, AV. ARICA, CALLE 24
DE JULIO Y PROLONGACIÓN TARAPACÁ DEL BARRIO
SAN JOSÉ DEL DISTRITO DE TUMBES - PROVINCIA DE
TUMBES – DEPARTAMENTO DE TUMBES”**

HITO DE CONTROL N° 1 – EJECUCIÓN DE OBRA

TUMBES, 28 DE JUNIO 2023

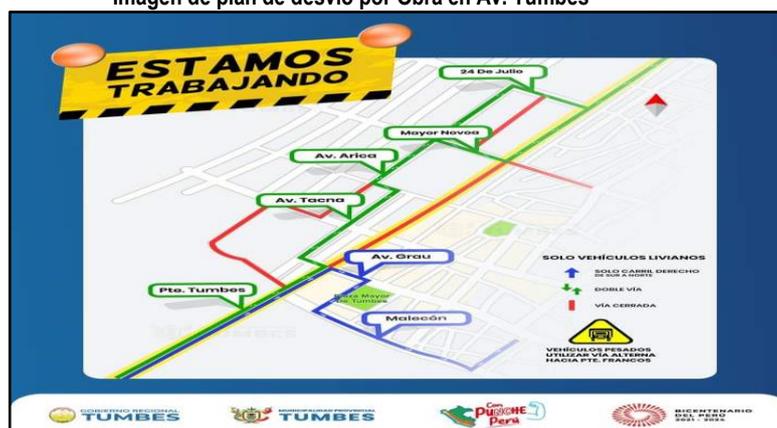
Imagen n.º 1
Imagen de plan de desvío por Obra en Av. Tumbes

de las rutas alternas las cuadras 2, 3 y 4 de la Av. Arica (desde la calle Abad Puell hasta la calle 24 de julio), las mismas que están consideradas para su intervención en la presente Obra materia de Control Concurrente, hecho que podría afectar la ejecución de los trabajos en la Av. Arica, en caso la Entidad no coordine alguna alternativa para la circulación de los vehículos desviados de la Av. Tumbes.

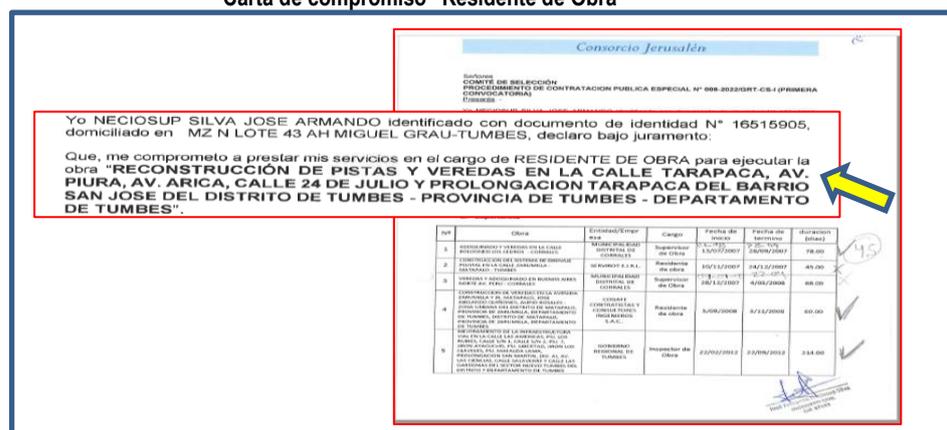
Imagen n.º 8
Carta de compromiso “Residente de Obra”

Mediante Carta n.º 01-2023/CONSORCIO JERUSALEN de 28 de marzo de 2023, el Contratista para la ejecución de la Obra alcanzó a la Entidad los documentos obligatorios para el perfeccionamiento del contrato, incluyendo, entre otros, el “F. DOCUMENTOS QUE ACREDITEN LA EXPERIENCIA DEL RESIDENTE Y DEL JEFE DE OBRA, DE CORRESPONDER”, con los cuales propone al Ingeniero Civil José Armando Neciosup Silva, en el cargo de “Residente de Obra”, adjuntando para ello, la carta de compromiso suscrita por el citado profesional, tal como se muestra en la imagen siguiente:

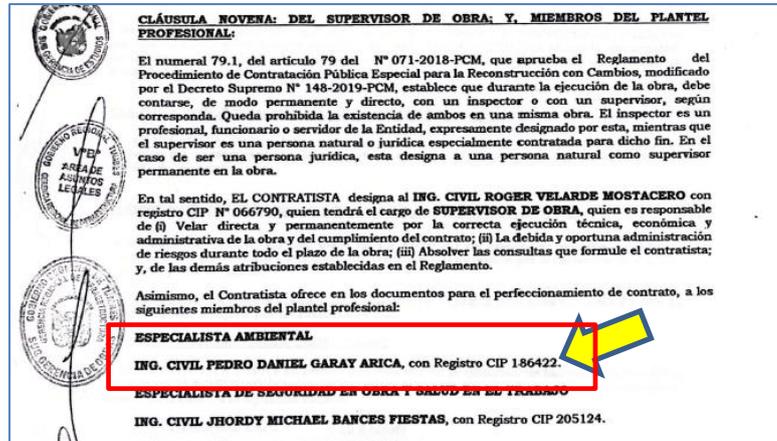
Imagen n.º 12
Contrato del servicio de consultoría

La comisión de control tomó conocimiento que el Ingeniero Civil Pedro Daniel Garay Arica "Especialista en Calidad" del Contratista, participa de forma simultánea y en calidad de "Especialista Ambiental" en la Supervisión de la obra: "*Reconstrucción de pistas de la calle Jorge Herrera entre la calle Mayor Novoa y 24 de Julio, calle Mayor Novoa entre la calle Bolívar y Francisco Navarrete; del cercado de Tumbes – distrito de Tumbes – provincia Tumbes*", en adelante "Obra de Novoa", que también se encuentra a cargo de la Entidad, formando parte del plantel profesional clave ofertado por el consultor "Juan Stalin Velarde Sagástegui", tal como se muestra en la siguiente imagen:

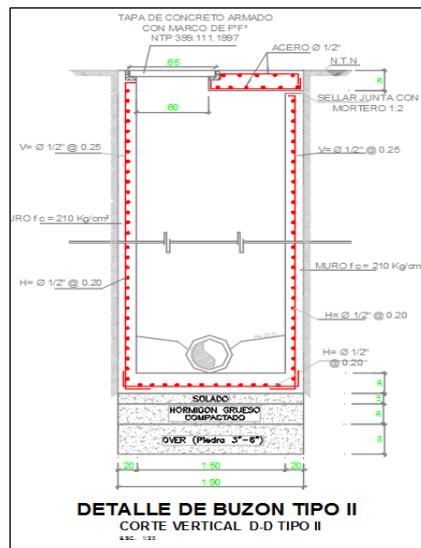
Imagen n.º 20
Detalle de Buzón Tipo II, plano D-BZ AL-7A

Otro de los aspectos identificados por la comisión de control, en la visita de inspección física realizada el 9 de junio de 2023, en el marco del control concurrente, está relacionado con la construcción del buzón ubicado en la intercepción de la Av. Piura con la calle Tarapacá, el mismo que en el momento de la visita se encontraba en proceso de construcción, constatando que, en la construcción del buzón tipo II, el espesor del muro de la parte inferior es menor en 4,5 cm, en relación al espesor del muro de la parte superior; contraviniendo lo exigido en el plano "D-BZ AL-7A" del expediente técnico de la Obra, **que establece un espesor para el muro de 20 cm y de manera uniforme.**

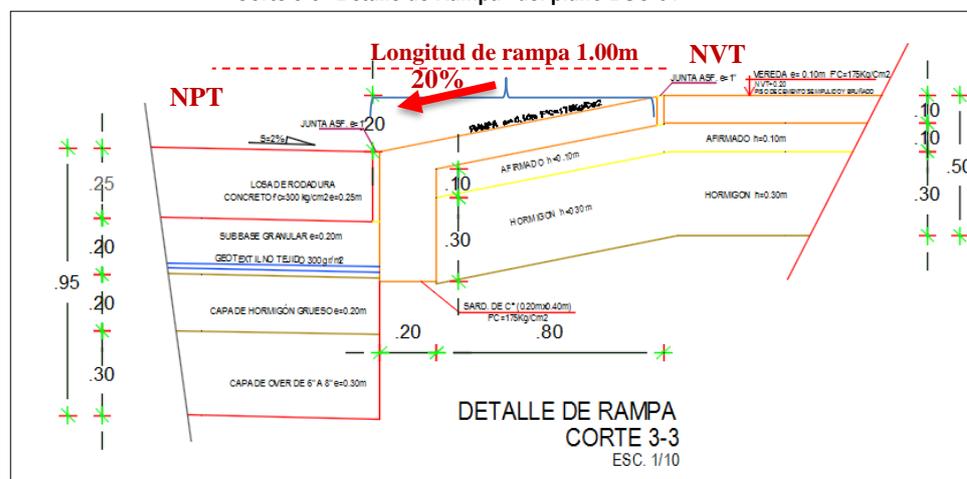
Imagen n.º 22
Corte 3-3 "Detalle de Rampa" del plano DSC-01

Las aceras y rampas de las vías públicas deberán constituir una ruta accesible, desde las paradas de transporte público o embarque de pasajeros, hasta el ingreso a los locales y establecimientos de uso público, salvo que las características físicas de la zona no lo permitan. En este último caso, se deberá colocar avisos en los lugares convenientes, con el fin de prevenir a las personas con discapacidad.
