**INFORME DE HITO DE CONTROL  
N° 022-2023-OCI/5353-SCC**

**OBRA “RECONSTRUCCIÓN DE PISTAS DE LA CALLE  
JORGE HERRERA ENTRE LA CALLE MAYOR NOVOA Y  
24 DE JULIO, CALLE MAYOR NOVOA ENTRE LA CALLE  
BOLIVAR Y FRANCISCO NAVARRETE; DEL CERCADO DE  
TUMBES – DISTRITO DE TUMBES, PROVINCIA DE  
TUMBES Y REGIÓN DE TUMBES”**

**HITO DE CONTROL N° 2 – EJECUCIÓN DE OBRA**

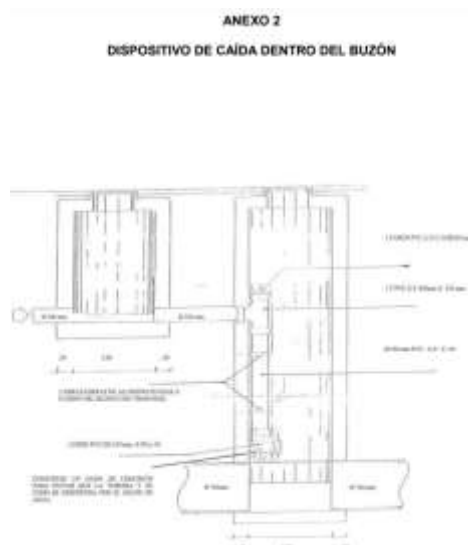
- En las cámaras de inspección en que las tuberías no lleguen al mismo nivel, se deberá proyectar un dispositivo de caída cuando la altura de descarga o caída con respecto al fondo de la cámara sea mayor de 1.00 m (Ver anexo 2).

El hecho de que los trabajos no se ejecuten conforme lo indica el expediente técnico de Obra, y que se ha iniciado el funcionamiento de la red de desagüe en la calle Mayor Novoa sin que se concluyan los trabajos, podrían afectar la calidad de los trabajos y la vida útil de la Obra.
