**INFORME DE HITO DE CONTROL
N° 045-2023-OCI/5353-SCC**

**SERVICIO: “LIMPIEZA, DESCOLMATACIÓN DEL RÍO
ZARUMILLA, SECTOR UÑA DE GATO - BOCATOMA LA
PALMA, DISTRITO DE AGUAS VERDES, PROVINCIA
ZARUMILLA, DEPARTAMENTO DE TUMBES”**

**HITO DE CONTROL N° 1 – FICHA TÉCNICA DEFINITIVA
(FTD) AL 100% E INICIO DE EJECUCIÓN DE ACTIVIDADES**

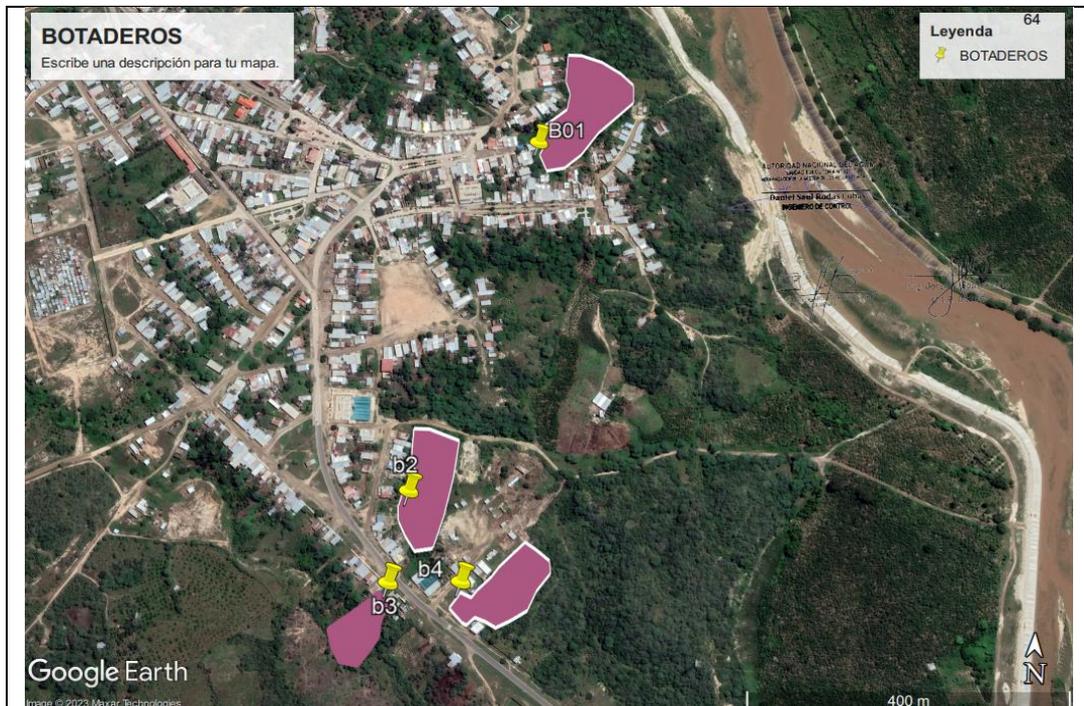
IMAGEN N° 5

VISTA EN GOOGLE EARTH DE LOS BOTADEROS CONSIGNADOS EN LA FTD

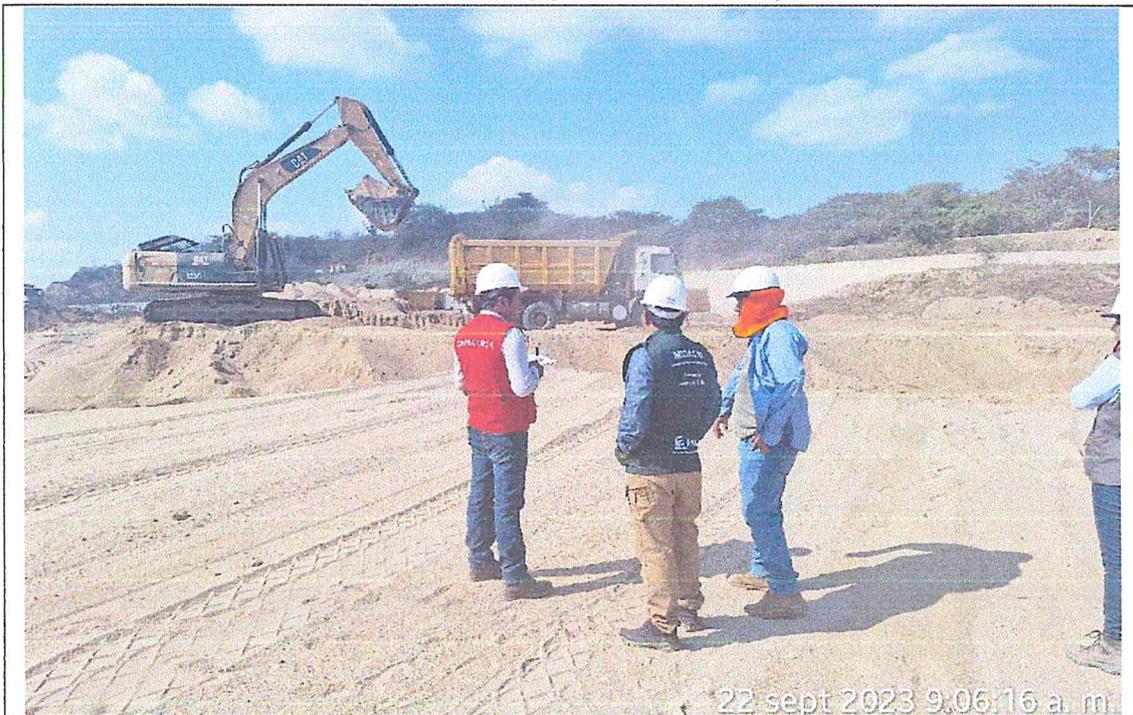
REGISTRO FOTOGRÁFICO N° 2

COMISIÓN DE CONTROL, RESIDENTE DEL SERVICIO E INGENIERO DE CAMPO DE LA ANA EN ZONA DE TRABAJOS DE ELIMINACIÓN DE MATERIAL EXCEDENTE

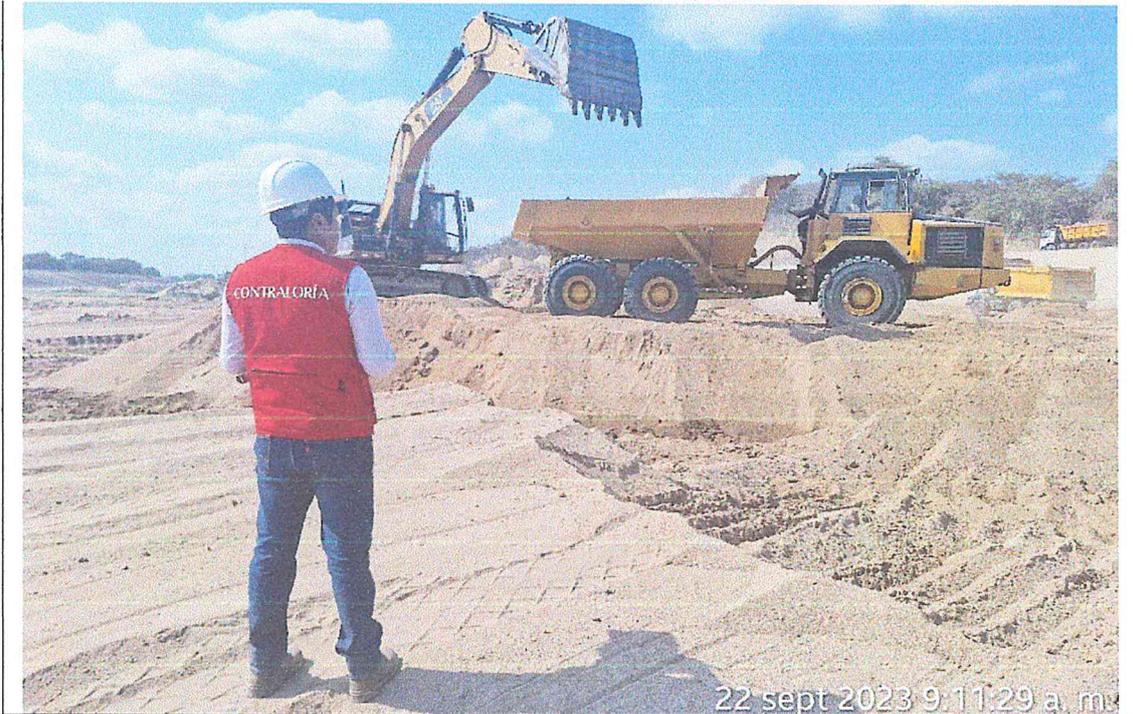
REGISTRO FOTOGRÁFICO N° 3

COMISIÓN DE CONTROL VERIFICANDO TRABAJOS DE VOLQUETE DUMPER DE CAPACIDAD 20 m³

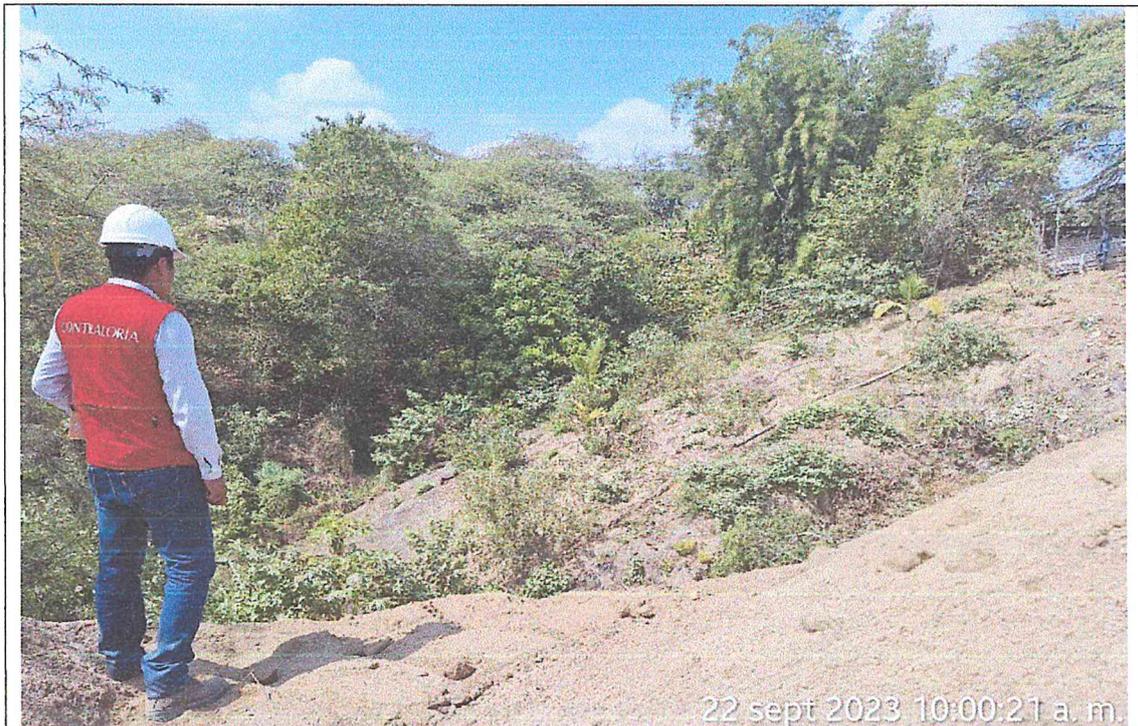
REGISTRO FOTOGRÁFICO N° 6

COMISIÓN DE CONTROL EN SECTOR DE BOTADERO ADICIONAL 1, VERIFICANDO TOPOGRAFÍA DEL TERRENO DONDE SE PROYECTA CONTINUAR ACUMULANDO EL MATERIAL EXCEDENTE

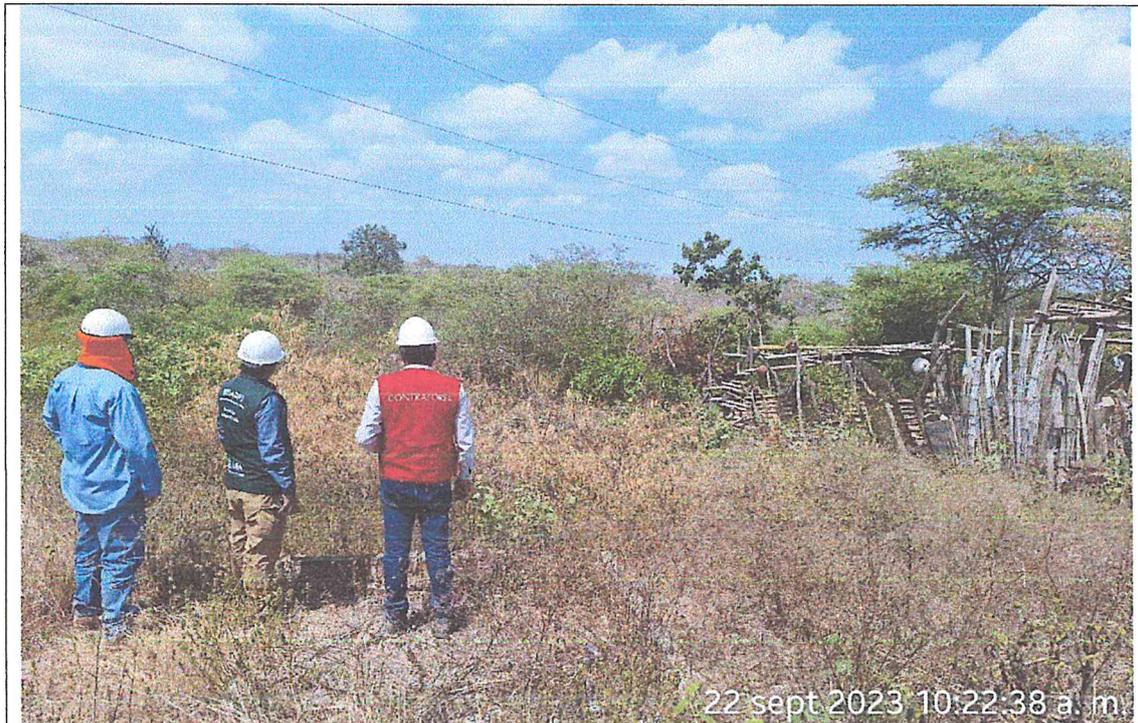
REGISTRO FOTOGRÁFICO N° 8

COMISIÓN DE CONTROL, INGENIERO DE CAMPO DE LA ANA Y RESIDENTE DEL SERVICIO EN SECTOR DE BOTADERO 3 APROBADO EN FTD

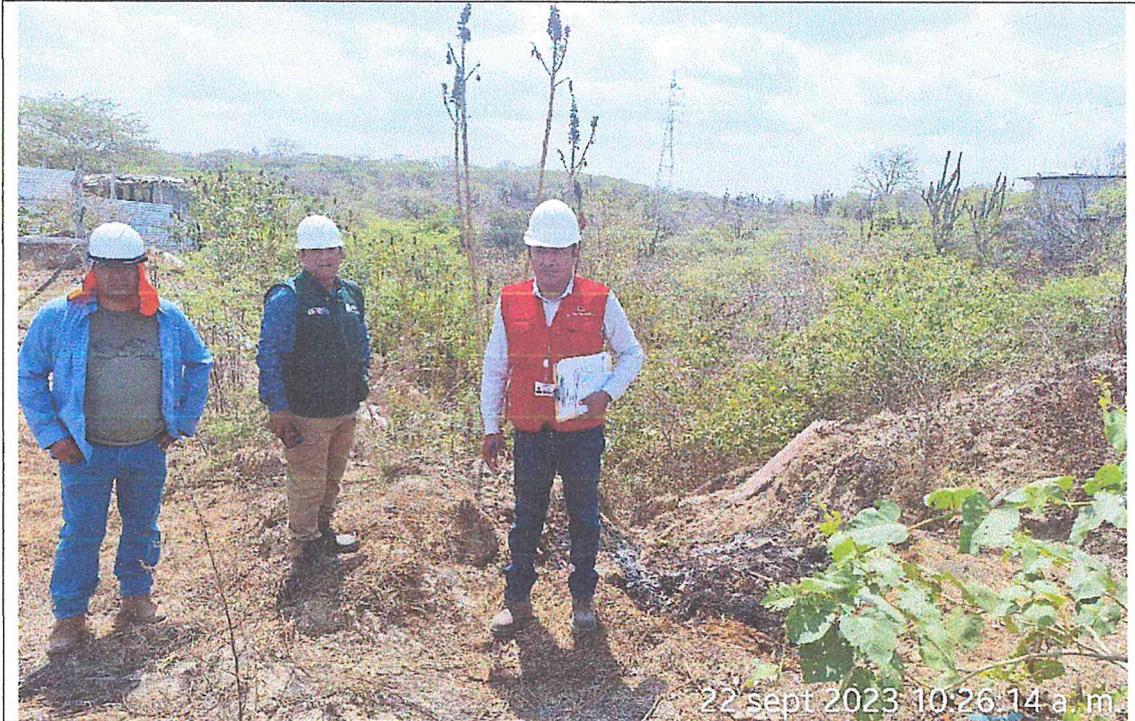
REGISTRO FOTOGRÁFICO N° 9

COMISIÓN DE CONTROL, INGENIERO DE CAMPO DE LA ANA Y RESIDENTE DEL SERVICIO EN SECTOR DE BOTADERO 4 APROBADO EN FTD

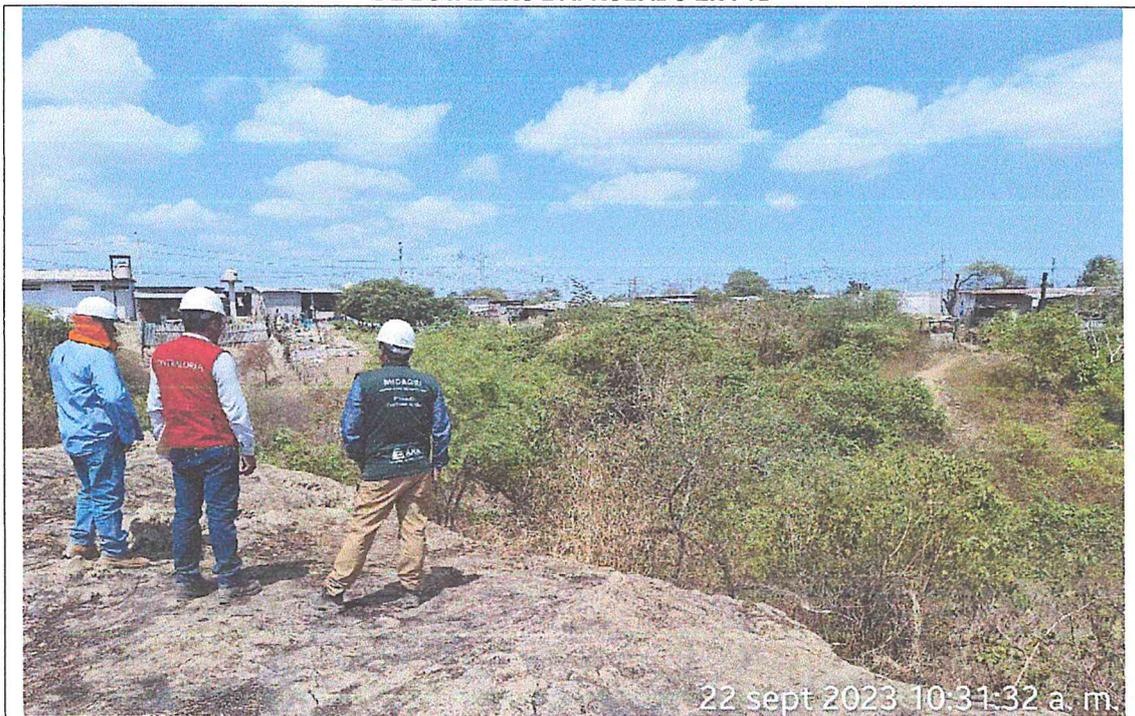
REGISTRO FOTOGRÁFICO N° 10

COMISIÓN DE CONTROL, INGENIERO DE CAMPO DE LA ANA Y RESIDENTE DEL SERVICIO EN SECTOR DE BOTADERO 2 APROBADO EN FTD

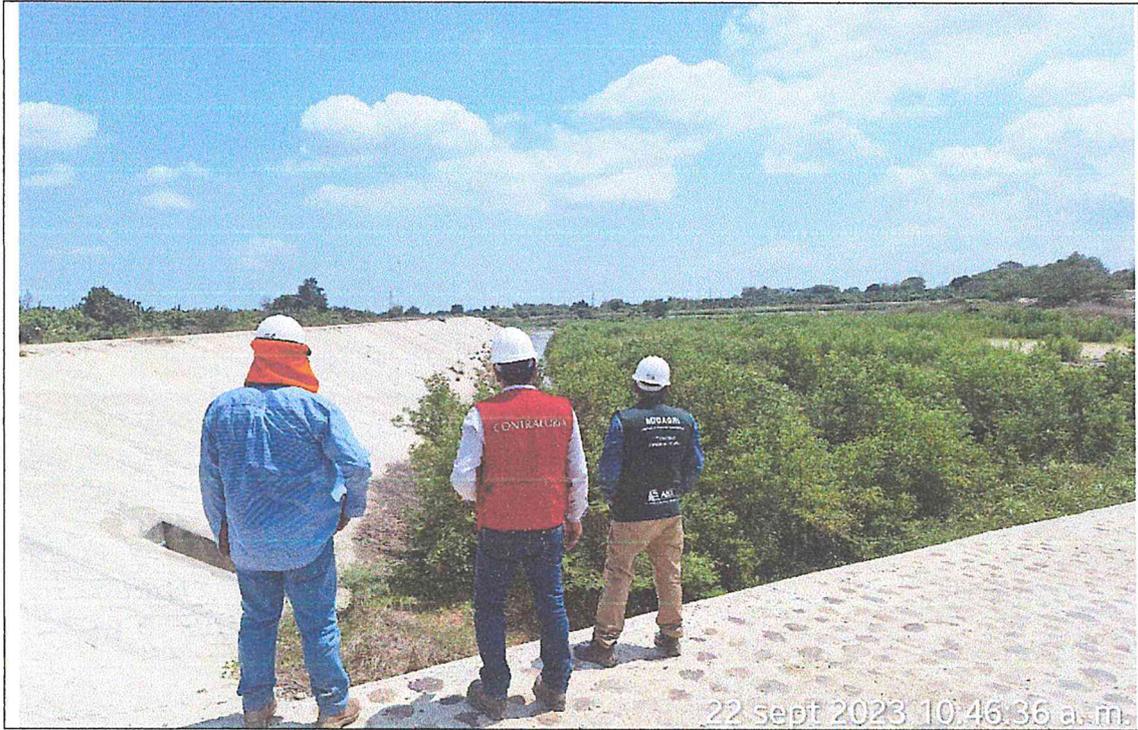
REGISTRO FOTOGRÁFICO N° 11
COMISIÓN DE CONTROL, INGENIERO DE CAMPO DE LA ANA Y RESIDENTE DEL SERVICIO EN SECTOR
BOCATOMA LA PALMA PROGRESIVA 0+080

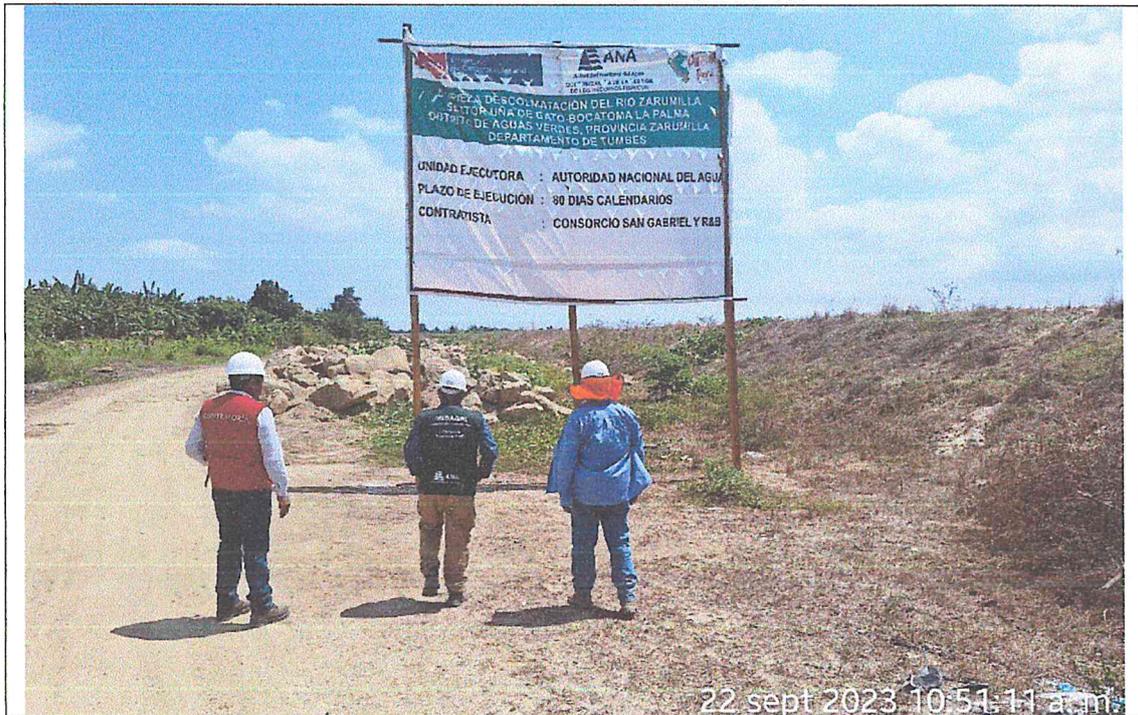
REGISTRO FOTOGRÁFICO N° 12
COMISIÓN DE CONTROL, INGENIERO DE CAMPO DE LA ANA Y RESIDENTE DEL SERVICIO EN SECTOR
BOCATOMA LA PALMA PROGRESIVA 0+080

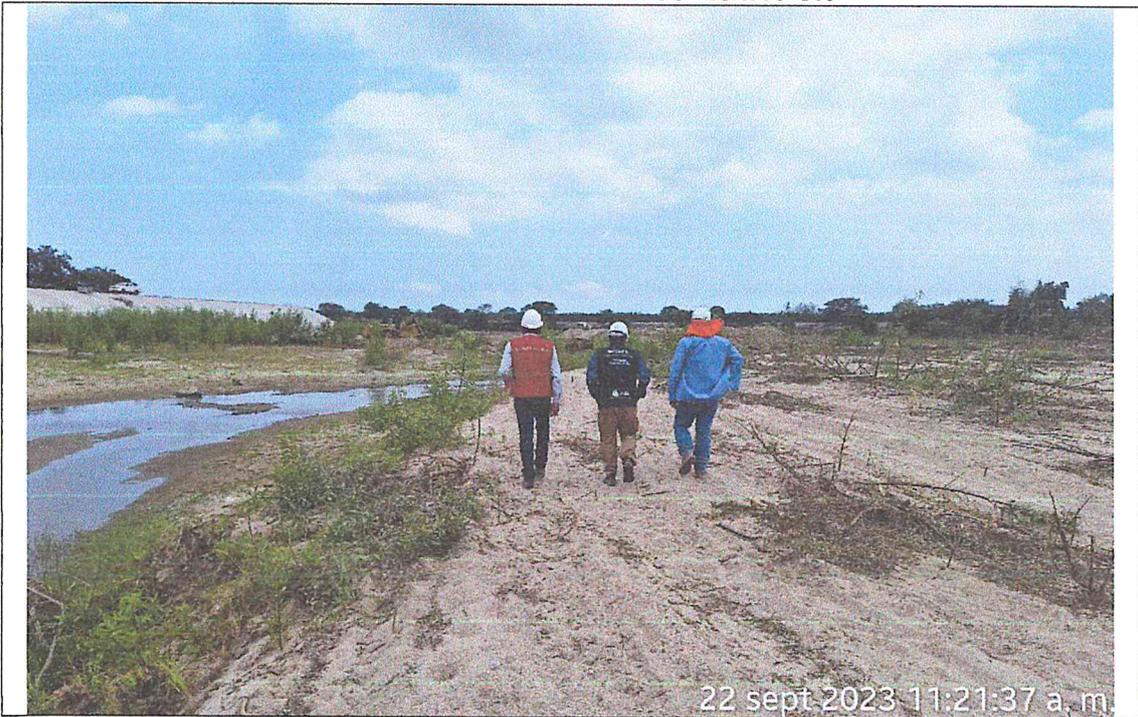
**REGISTRO FOTOGRÁFICO N° 14
COMISIÓN DE CONTROL, INGENIERO DE CAMPO DE LA ANA Y RESIDENTE DEL SERVICIO EN EL
CAUCE DEL RÍO ZARUMILLA PROGRESIVA 3+310**

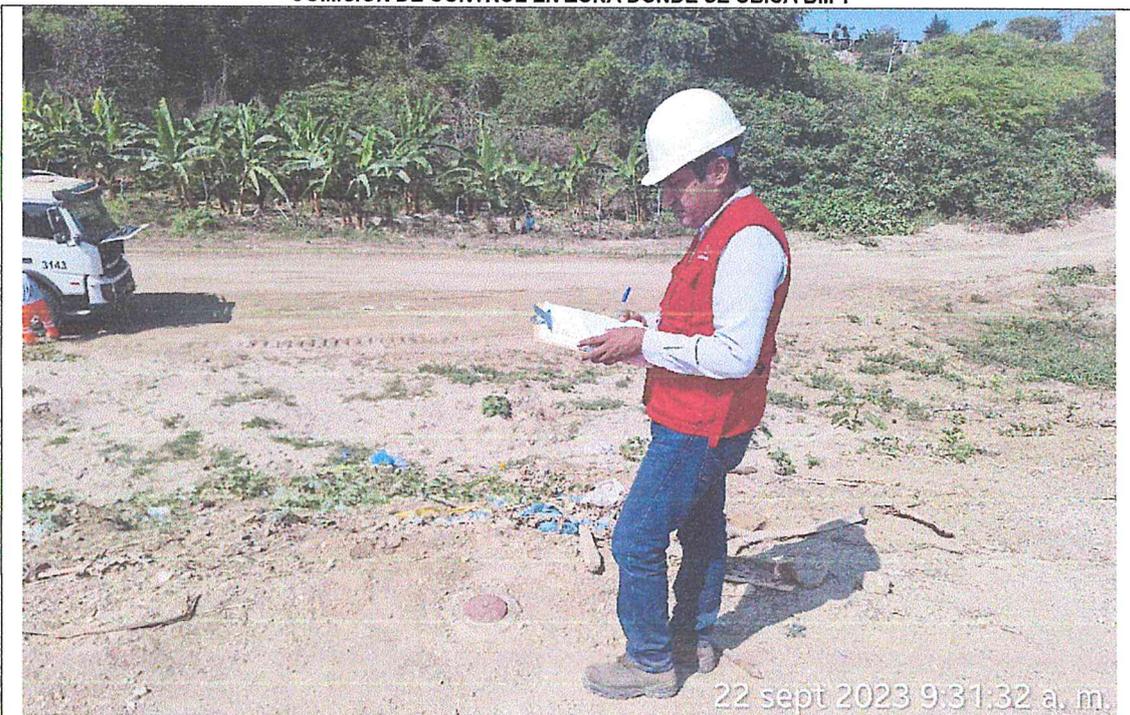
REGISTRO FOTOGRÁFICO N° 16

COMISIÓN DE CONTROL EN ZONA DONDE SE UBICA BM 1
