**INFORME DE HITO DE CONTROL  
N° 046-2023-OCI/5353-SCC**

**SERVICIO: “LIMPIEZA, DESCOLMATACIÓN DEL RÍO  
ZARUMILLA, SECTOR UÑA DE GATO - PUENTE EUROPA,  
DISTRITO DE AGUAS VERDES, PROVINCIA DE ZARUMILLA,  
DEPARTAMENTO DE TUMBES”**

**HITO DE CONTROL N° 1 – FICHA TÉCNICA DEFINITIVA  
(FTD) AL 100% E INICIO DE EJECUCIÓN DE ACTIVIDADES**

**PERÍODO DE EVALUACIÓN DEL HITO DE CONTROL:  
DEL 22 DE SETIEMBRE DE 2023 AL 28 DE SETIEMBRE DE 2023**

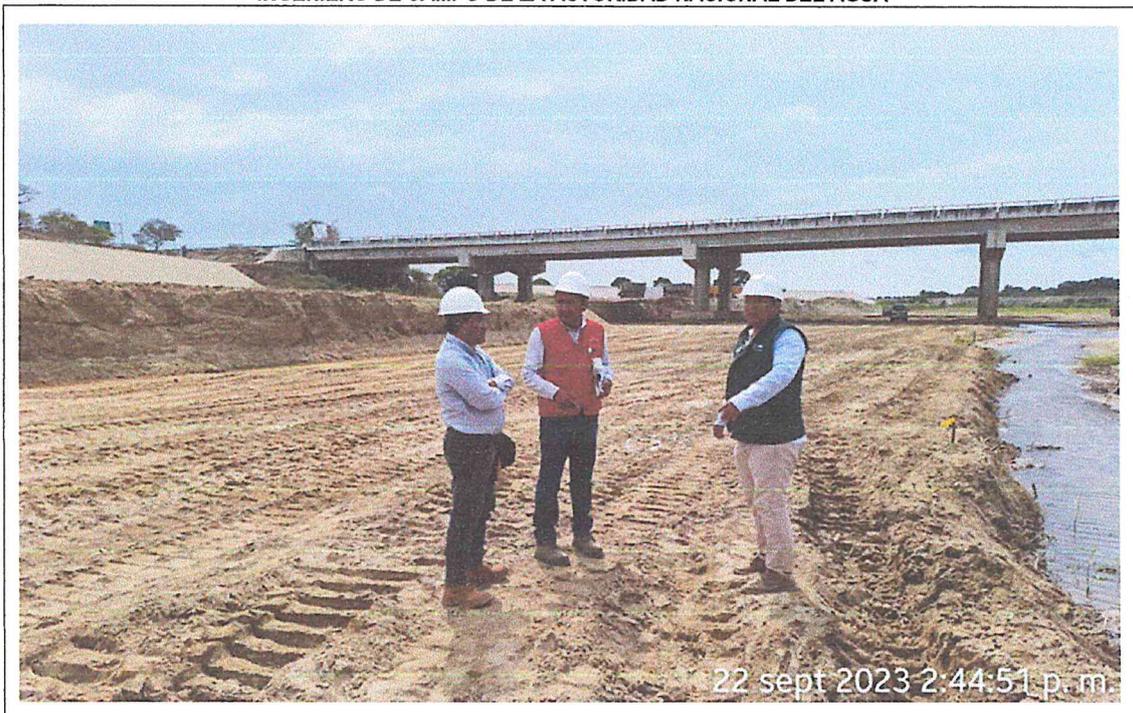
**REGISTRO FOTOGRÁFICO N° 1**

**REUNIÓN DE INICIO SOSTENIDA POR LA COMISIÓN DE CONTROL CON EL RESIDENTE DEL SERVICIO E INGENIERO DE CAMPO DE LA AUTORIDAD NACIONAL DEL AGUA**

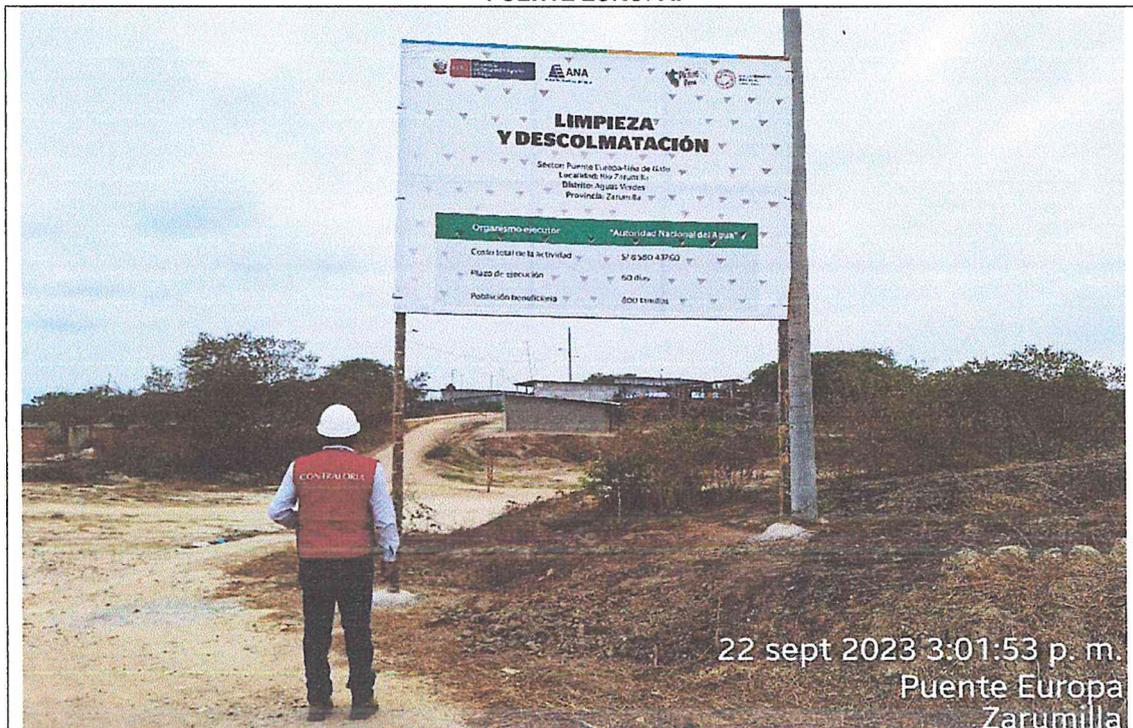
**REGISTRO FOTOGRÁFICO N° 2**

**CARTEL DEL SERVICIO – LIMPIEZA, DESCOLMATACION DEL RÍO ZARUMILLA, SECTOR UÑA DE GATO – PUENTE EUROPA.**
