**INFORME DE HITO DE CONTROL
N° 047-2023-OCI/5353-SCC**

**SERVICIO: “LIMPIEZA, DESCOLMATACIÓN DE LA
QUEBRADA SECA, BOCAPÁN, SECTORES, PAJARITOS,
CHERRELIQUE BELLAVISTA, CAÑAVERAL, DISTRITO DE
CANOAS DE PUNTA SAL, CASITAS, PROVINCIA DE
CONTRALMIRANTE VILLAR, DEPARTAMENTO DE
TUMBES”**

**HITO DE CONTROL N° 1 – FICHA TÉCNICA DEFINITIVA
(FTD) AL 100% E INICIO DE EJECUCIÓN DE ACTIVIDADES**

TUMBES, 12 DE OCTUBRE DE 2023

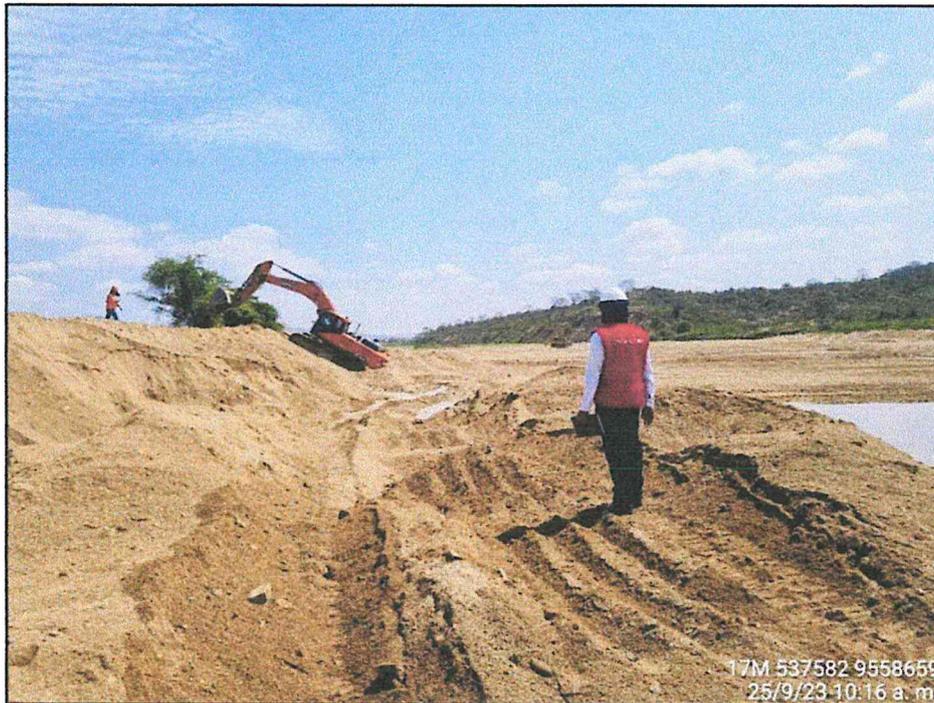
**REGISTRO FOTOGRÁFICO N° 3
CONFORMACIÓN DE DIQUE CON MATERIAL PROPIO ENTRE LAS PROGRESIVAS 0+800 – 0+840, EN LA MARGEN IZQUIERDA DE LA QUEBRADA**

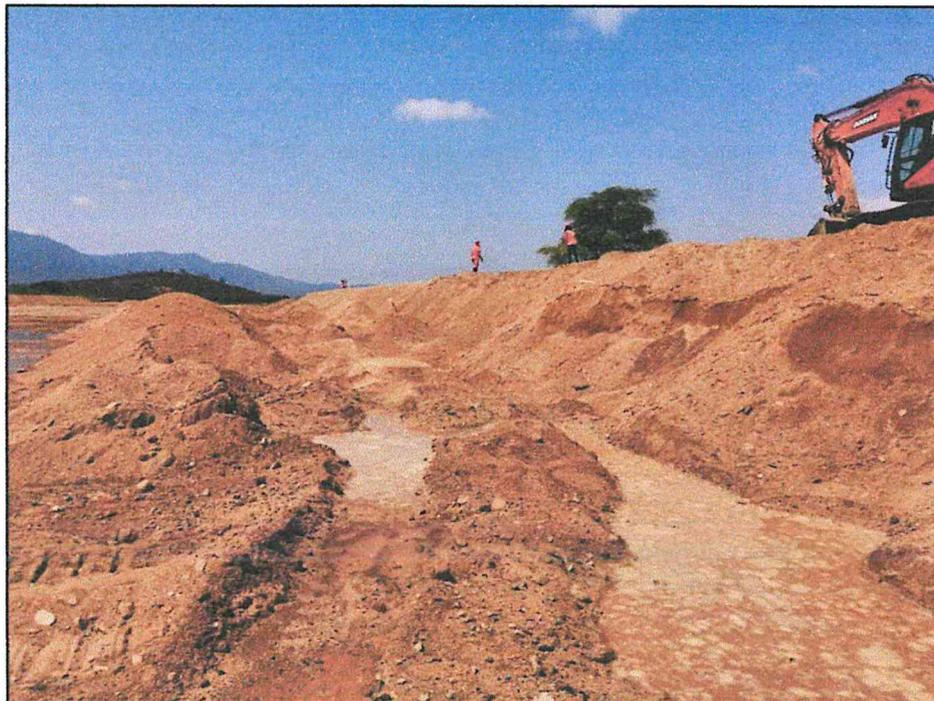
**REGISTRO FOTOGRÁFICO N° 4
TRABAJOS DE CONFORMACIÓN DE DIQUE CON MATERIAL PROPIO EN LA MARGEN IZQUIERDA DE LA QUEBRADA**

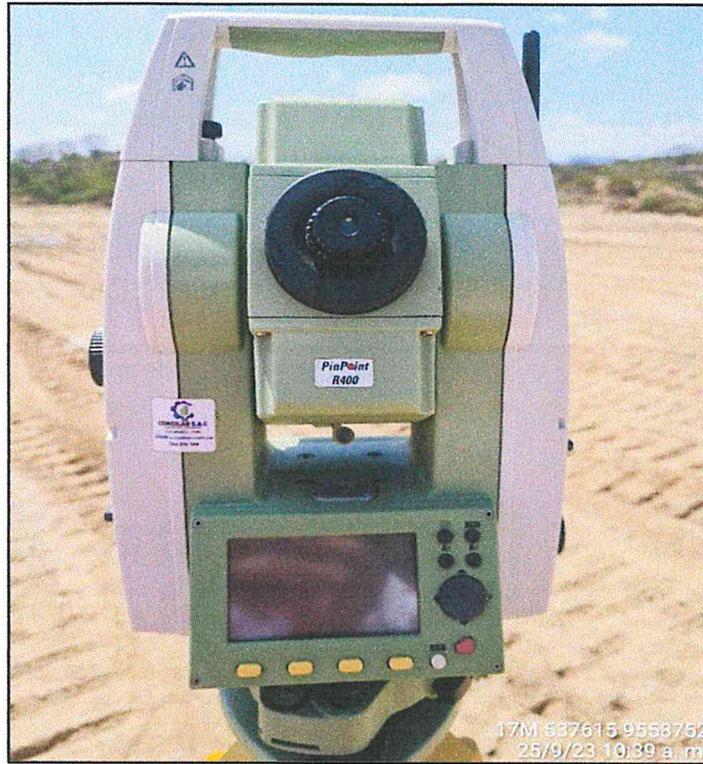
REGISTRO FOTOGRÁFICO N° 7
EQUIPO TOPOGRÁFICO: ESTACIÓN TOTAL, MARCA LEICA, MODELO TS02 POWER – 5", DEL ESPECIALISTA EN TOPOGRAFÍA DEL CONTRATISTA.

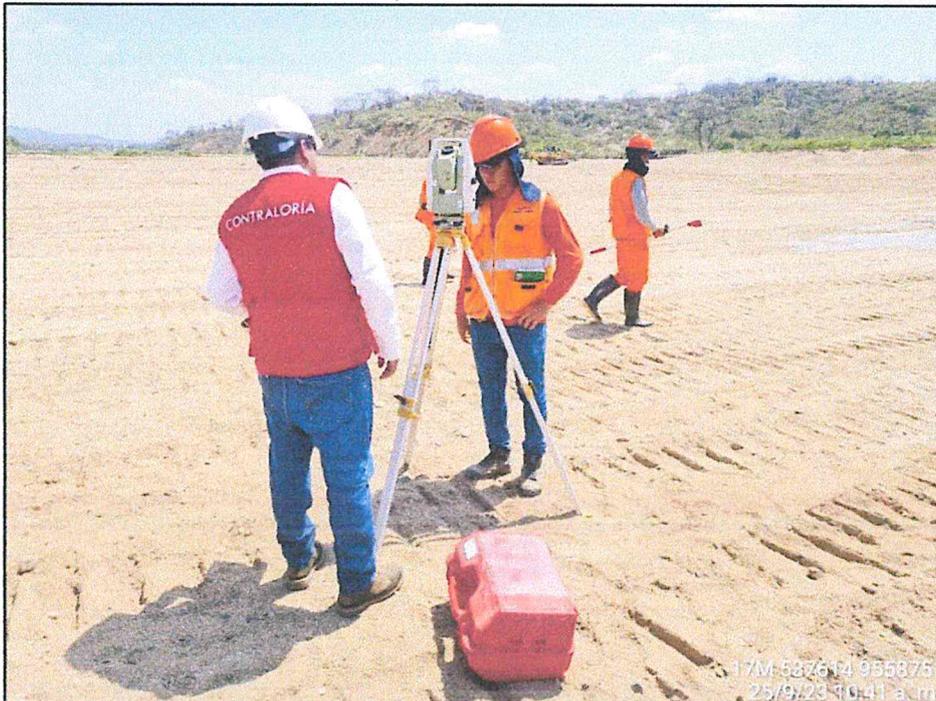
REGISTRO FOTOGRÁFICO N° 8
EQUIPO TOPOGRÁFICO: ESTACIÓN TOTAL, DEL ESPECIALISTA EN TOPOGRAFÍA DEL CONTRATISTA

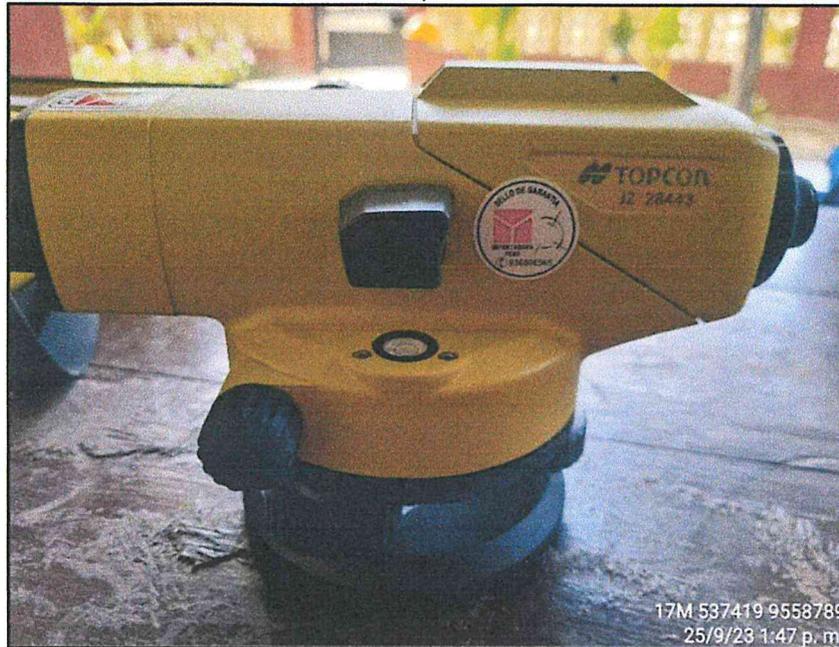
REGISTRO FOTOGRÁFICO N° 9

EQUIPO TOPOGRÁFICO: NIVEL TOPOGRÁFICO, DEL ESPECIALISTA EN TOPOGRAFÍA DEL ANA

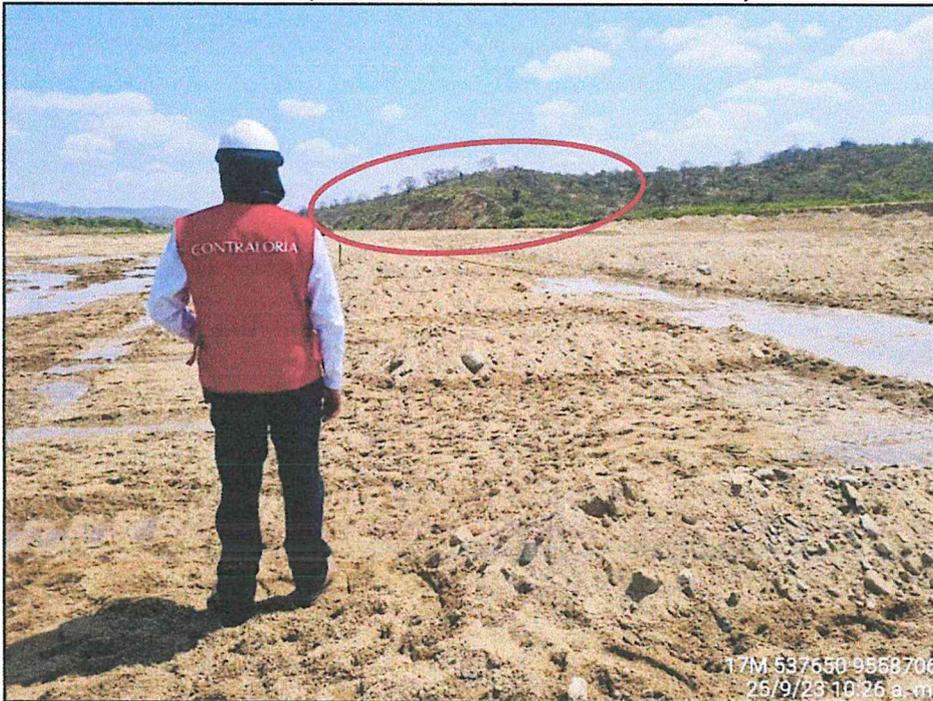
REGISTRO FOTOGRÁFICO N° 14

SE EVIDENCIA EN LA MARGEN DERECHA DE LA QUEBRADA AGUAS ARRIBA, LADERAS NATURALES DE CERRO (REFERENCIA: LO REMARCADO EN ROJO).

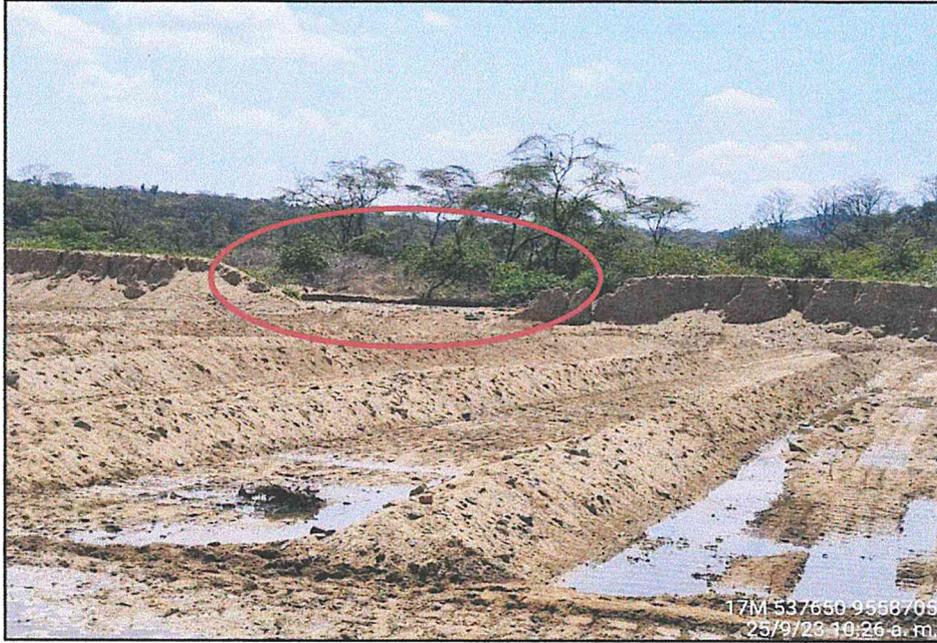
REGISTRO FOTOGRÁFICO N° 15
SE EVIDENCIA UNA DESEMBOCADURA DE QUEBRADA A LA QUEBRADA SECA EN CHERRELIQUE. (REFERENCIA: LO REMARCADO EN ROJO).

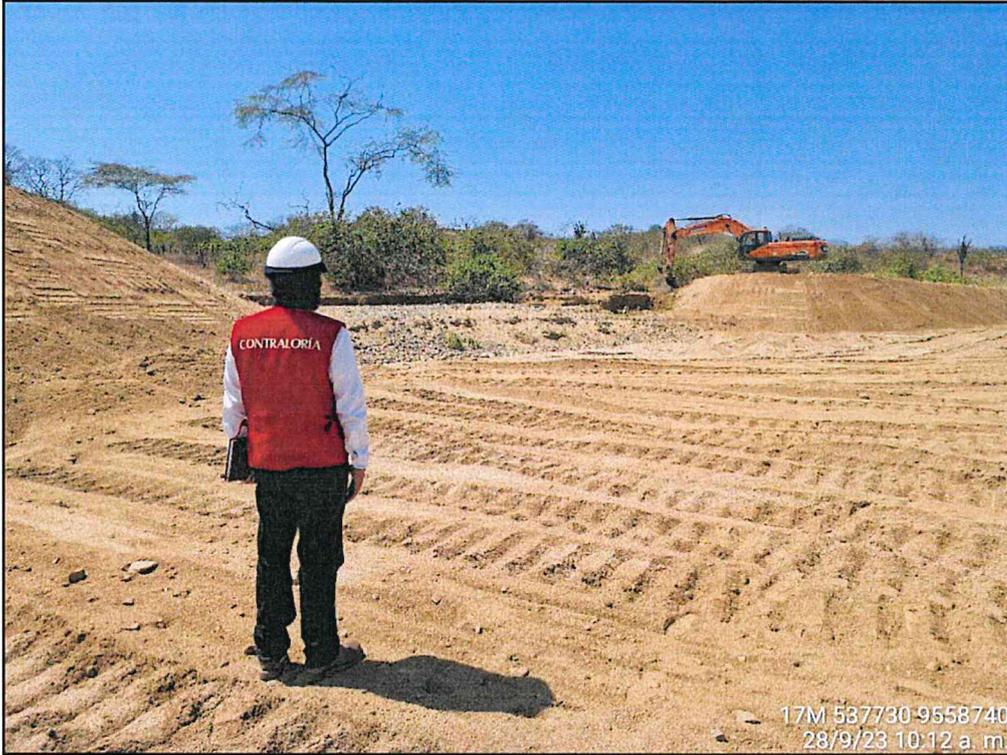
**REGISTRO FOTOGRÁFICO N° 1
CONFORMACIÓN DE DIQUES PROGRESIVA 0+600 EN MARGEN DERECHA DE LA QUEBRADA.**

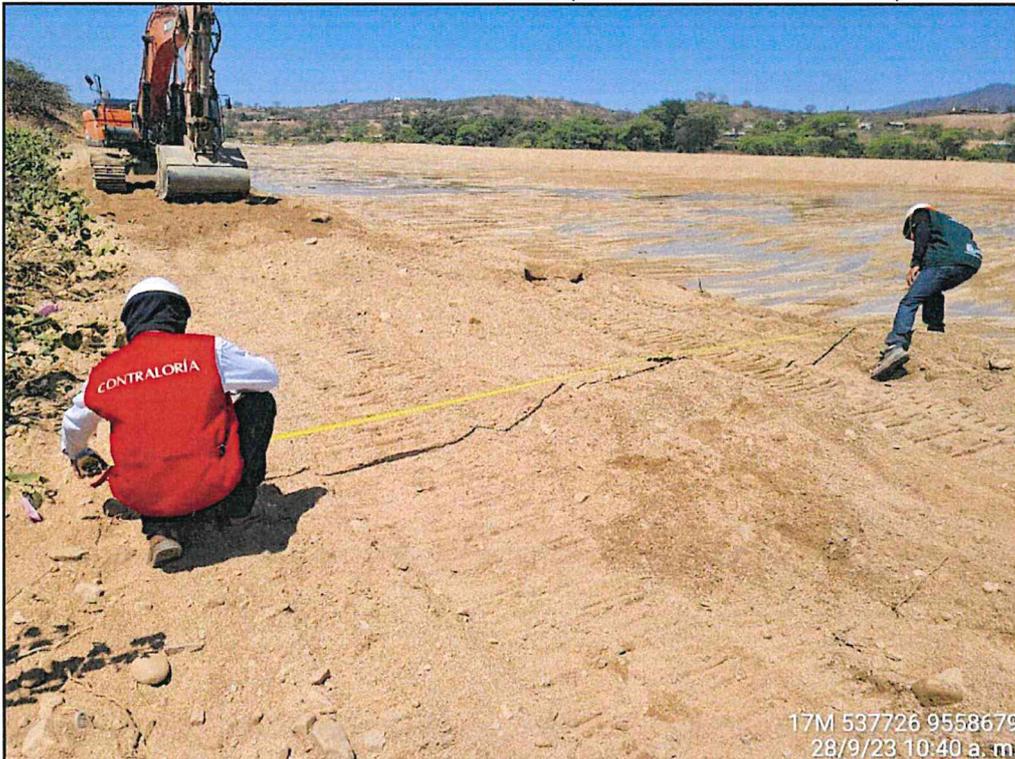
**REGISTRO FOTOGRÁFICO N° 2
MEDICIÓN DE LA CORONA DEL DIQUE (VER SIGUIENTE FOTOGRAFÍA).**

Medición realizada en la corona del dique conformado con material propio, en la Progresiva 0+580 de la margen derecha del cauce.
Fuente: Inspección física de 28 de setiembre de 2023.

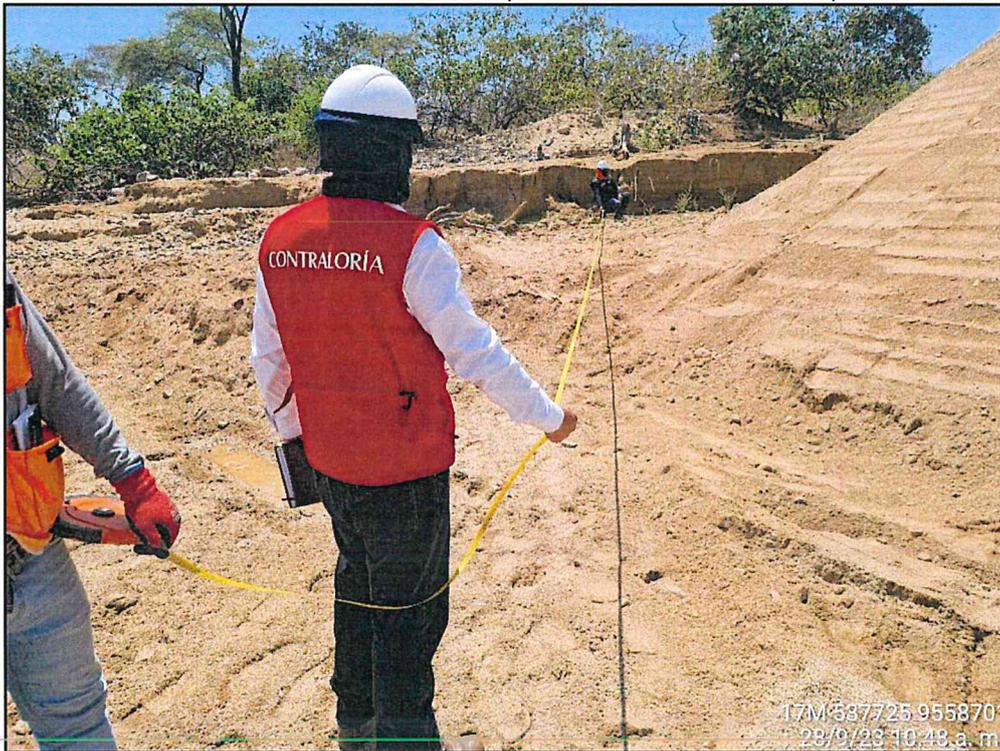
REGISTRO FOTOGRÁFICO N° 4
MEDICIÓN DE LA BASE DEL DIQUE (VER SIGUIENTE FOTOGRAFÍA).

Medición realizada en la base del dique conformado con material propio, en la Progresiva 0+580 de la margen derecha del cauce.
Fuente: Inspección física de 28 de setiembre de 2023.

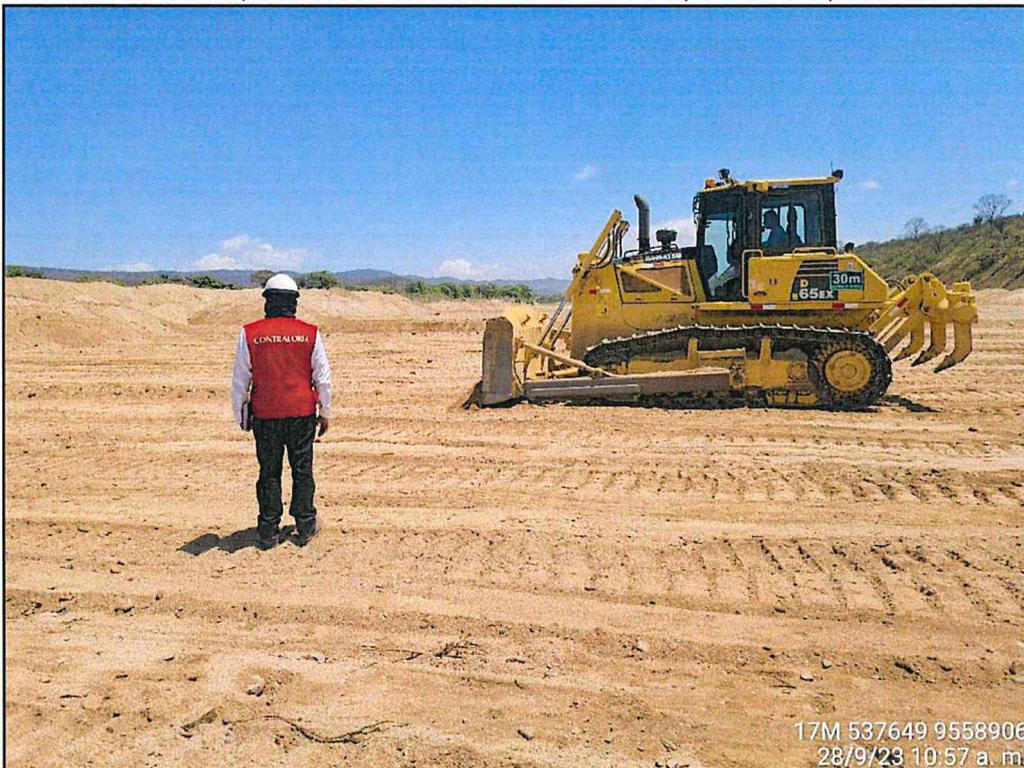
REGISTRO FOTOGRÁFICO N° 6
DESCOLMATACIÓN, CORTE CON TRACTOR SOBRE ORUGAS, MARCA CAT, MODELO 65EX.

Descolmatación de cauce con maquinaria pesada en la Progresiva 0+780.
Fuente: Inspección física de 28 de setiembre de 2023.

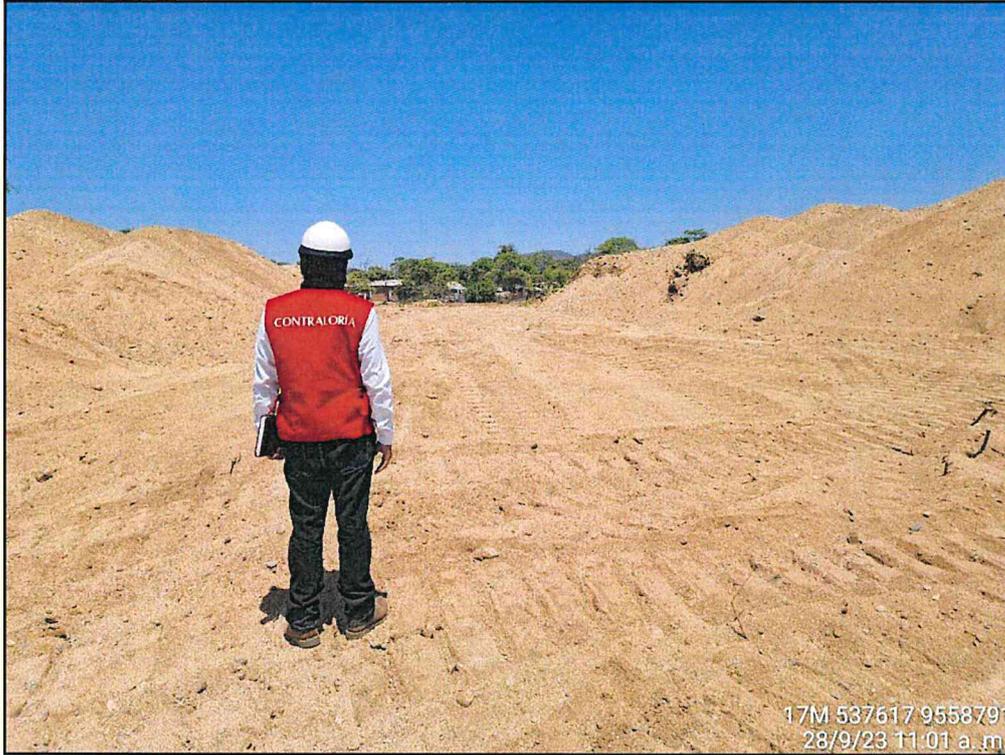
**REGISTRO FOTOGRÁFICO N° 7
HABILITACIÓN DE ACCESO, PROGRESIVA 0+600 DE LA MARGEN DERECHA.**

Habilitación de acceso en la Progresiva 0+600 de la margen derecha, la cual servirá para el tránsito de volquetes en la ejecución de la partida eliminación de material excedente distancia máxima de 5 kilómetros (km).
Fuente: Inspección física de 28 de setiembre de 2023.

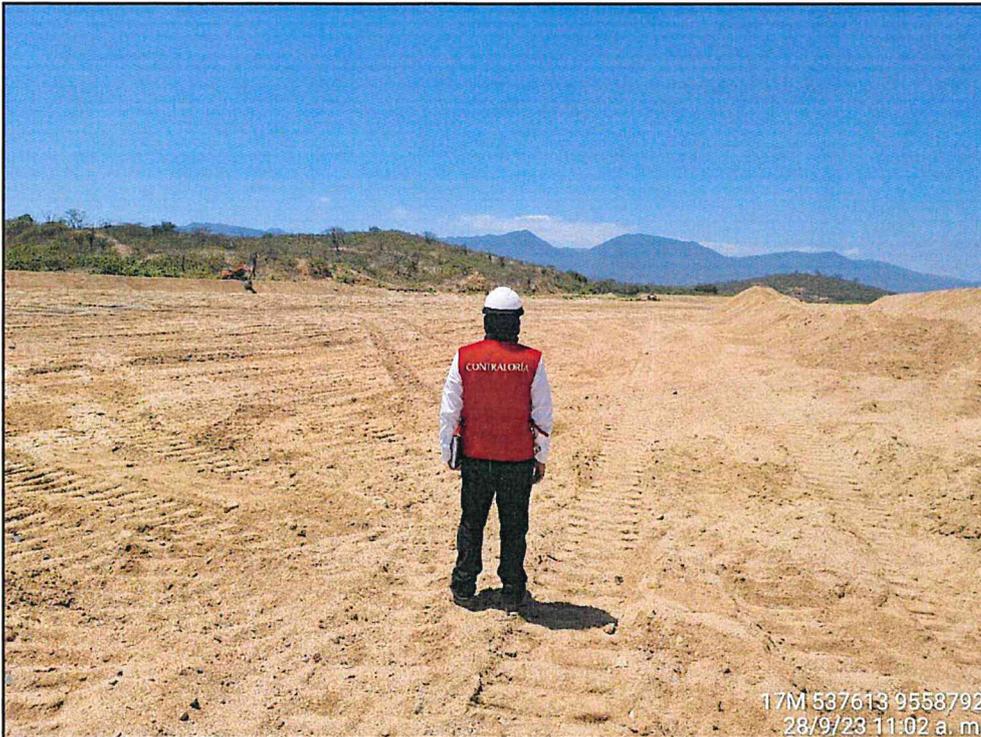
**REGISTRO FOTOGRÁFICO N° 9
CAUCE DE LA QUEBRADA, VISTA HACIA AGUAS ARRIBA EN PROGRESIVA 0+600.**

Se evidencia en el lado derecho de la fotografía la margen izquierda del cauce, acumulación de material propio, producto de los trabajos de descolmatación, y en el lado izquierdo de la fotografía la margen derecha del cauce, conformación de diques con excavadora sobre orugas.

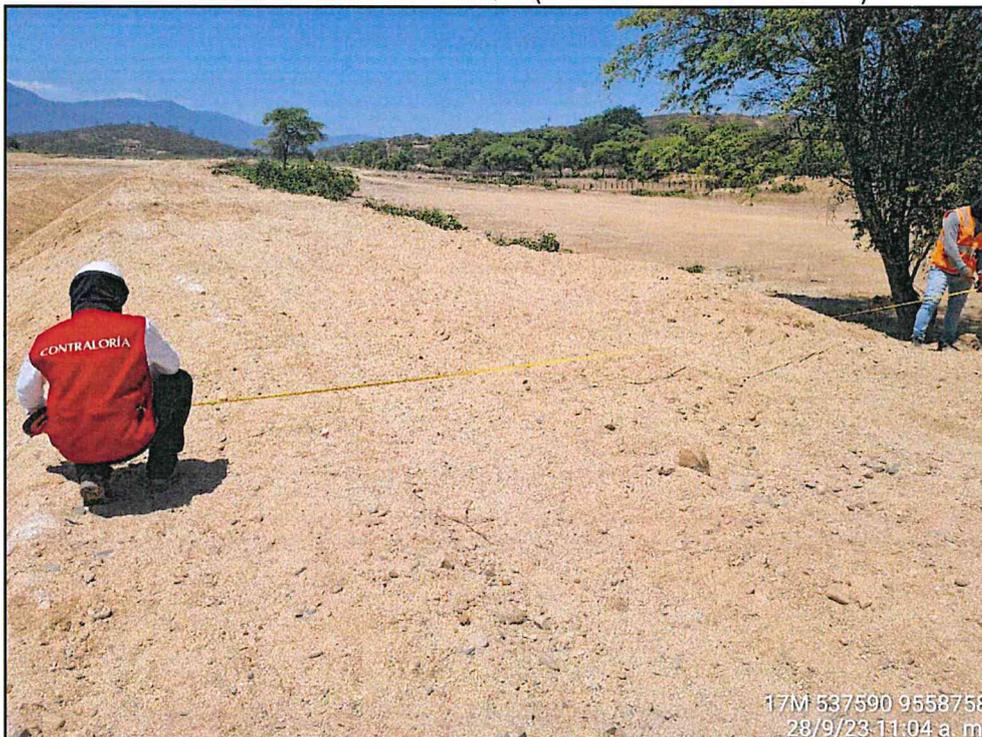
**REGISTRO FOTOGRÁFICO N° 10
MEDICIÓN DE LA CORONA DEL DIQUE (VER SIGUIENTE FOTOGRAFÍA).**

Medición realizada en la corona del dique conformado con material propio, en la Progresiva 0+640 de la margen izquierda del cauce.

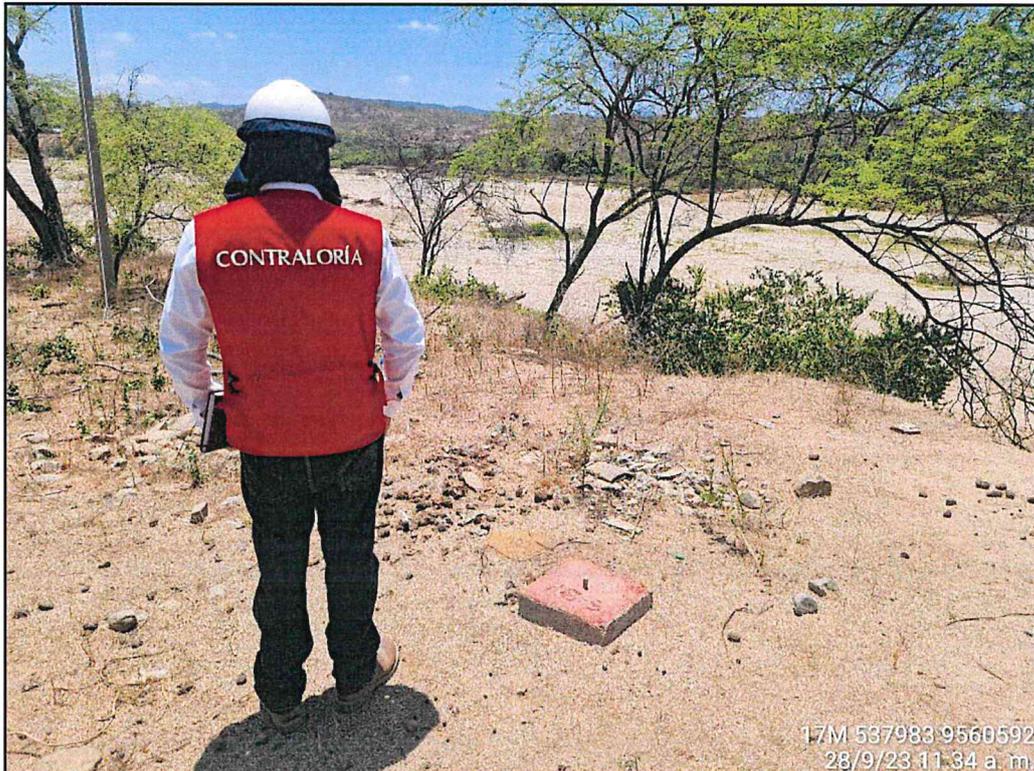
REGISTRO FOTOGRÁFICO N° 12

BM1 EN LA PROGRESIVA 2+540, MARGEN IZQUIERDA DEL CAUCE.

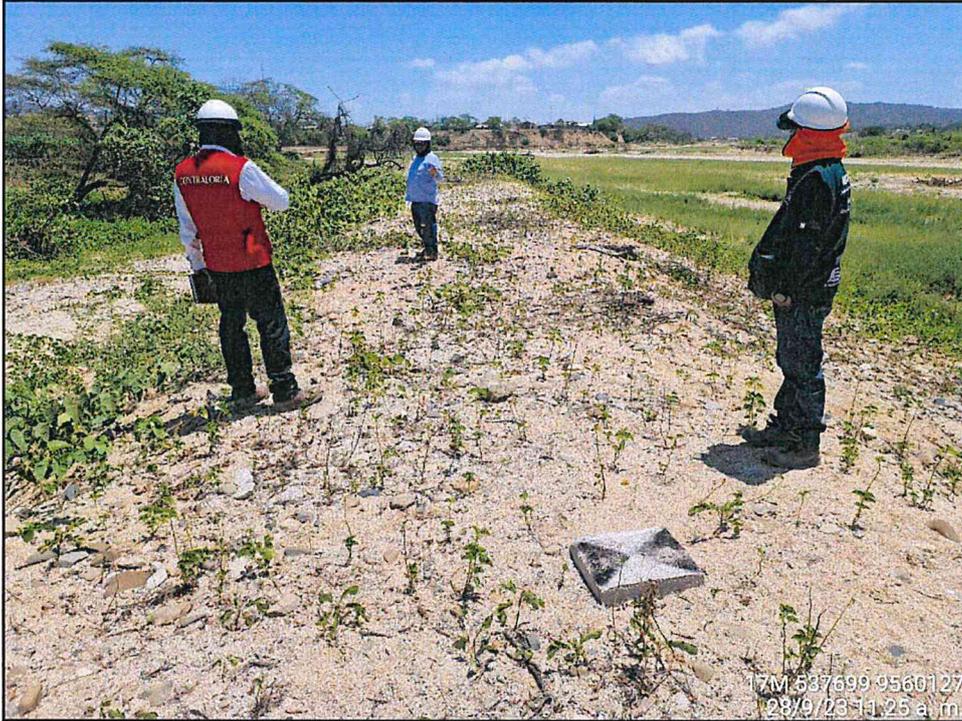
REGISTRO FOTOGRÁFICO N° 13
BM2 EN LA PROGRESIVA 2+020, MARGEN IZQUIERDA DEL CAUCE.

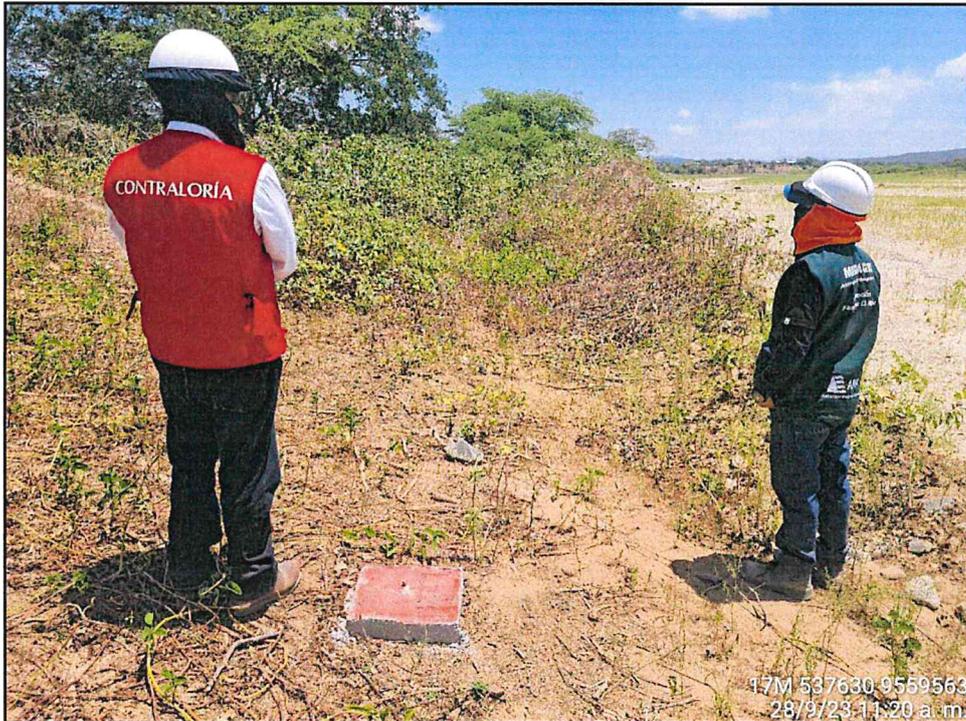
REGISTRO FOTOGRÁFICO N° 14
BM3 EN LA PROGRESIVA 1+440, MARGEN IZQUIERDA DEL CAUCE.

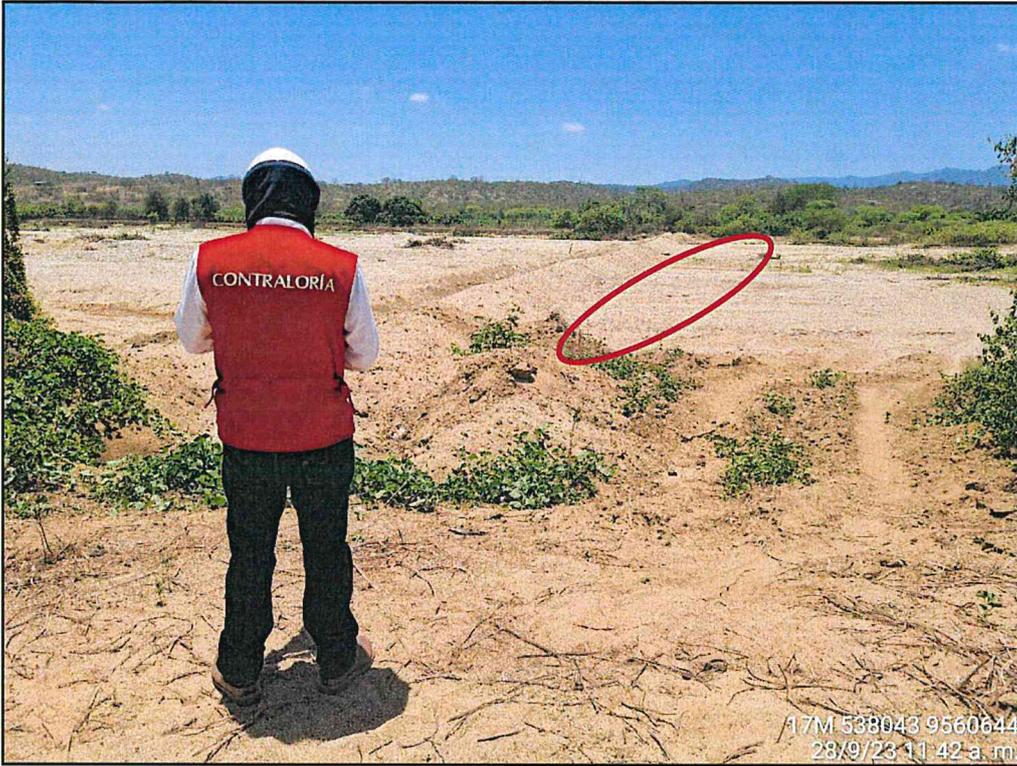
**REGISTRO FOTOGRÁFICO N° 15
TRAMO FINAL DE LA DESCOLMATACION, APROXIMADAMENTE EN PROGRESIVA 2+400.**

Es preciso indicar que los trabajos vienen realizándose desde la Progresiva 0+080 aguas arriba hacia progresivas mayores aguas abajo.
