**ÓRGANO DE CONTROL INSTITUCIONAL  
GOBIERNO REGIONAL DE TUMBES**

**INFORME DE HITO DE CONTROL  
N° 054-2023-OCI/5353-SCC**

**SERVICIO: “LIMPIEZA, DESCOLMATACIÓN DE LA  
QUEBRADA HUALTACAL, FAICAL, SECTORES: RICA  
PLAYA, LEANDRO CAMPOS, DISTRITO DE SAN JACINTO,  
MATAPALO, PROVINCIA TUMBES Y ZARUMILLA,  
DEPARTAMENTO DE TUMBES”**

**HITO DE CONTROL N° 2 – AVANCE DE EJECUCIÓN DE  
ACTIVIDADES Y REGULARIZACIÓN DEL PROCEDIMIENTO  
DE CONTRATACIÓN DIRECTA**

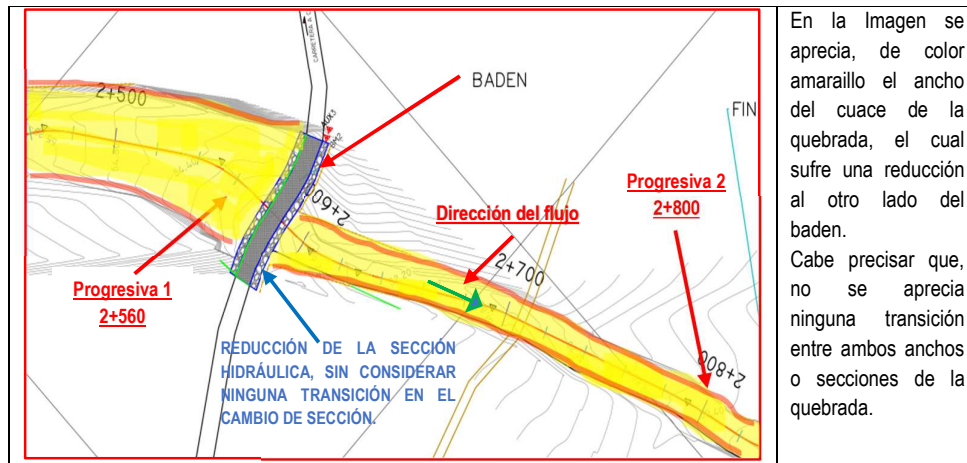
**IMAGEN N° 2**  
**PLANO DE PLANTA, TRAMO ENTRE PROGRESIVAS 2+500 – 2+800 DE LA QUEBRADA HUALTACAL – SAN JACINTO.**

De la revisión de los planos contenidos en la FTD, se advierte que, en el plano denominado Quebrada Hualtaca Planta y perfil km 2+000 al km 3+02, lámina PPL-03, se ha proyectado una reducción de la sección hidráulica de la quebrada Hualtaca, cuya diferencia de sección se puede apreciar antes y después del badén ubicado en la progresiva 2+580 (aproximadamente), tal como se muestra en la siguiente imagen:

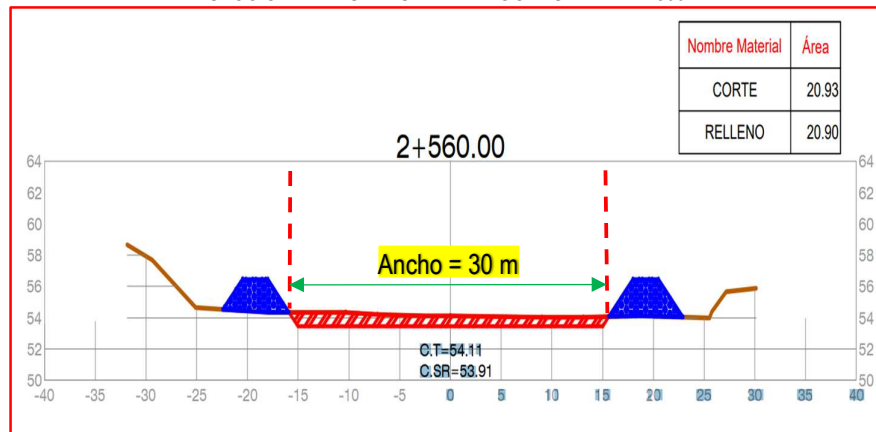
**IMAGEN N° 3**  
**SECCIÓN TRANSVERSAL EN PROGRESIVA KM 2+560.**

Asimismo, de la revisión de los planos de las secciones transversales de la quebrada Hualtacal, también se advierte que existe una reducción en la sección hidráulica de la quebrada; puesto que, en la sección de la progresiva 2+560 se proyectó un ancho de cauce de 30 metros y la sección de la progresiva 2+600 se proyectó un ancho de cauce de 20 metros, como se muestra en las siguientes imágenes:

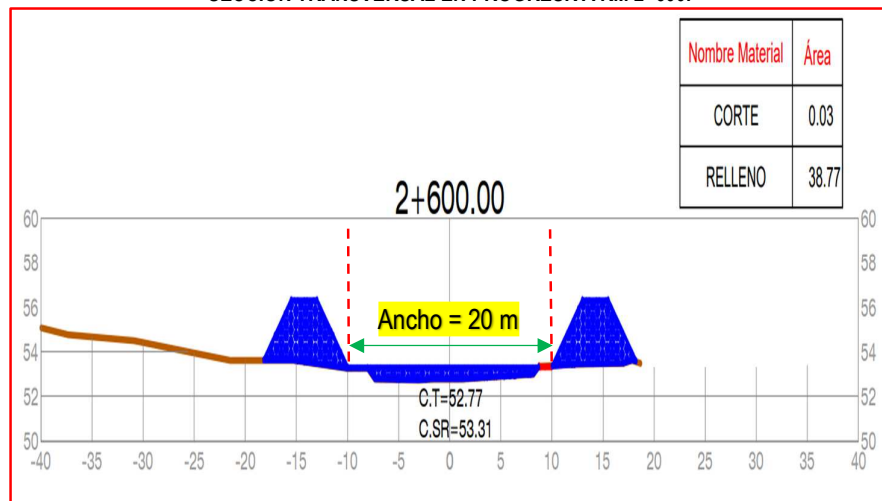
**IMAGEN N°4**  
**SECCIÓN TRANSVERSAL EN PROGRESIVA KM 2+600.**

De lo antes expuesto, de acuerdo a lo señalado en los planos de la FTD para la quebrada Hualtactal antes y después del badén, se han proyectado anchos de diferentes dimensiones, los cuales propician una reducción de la sección hidráulica con anchos de 30,00 m a 20,00 m, sin considerar ningún tipo de transición en menos de 20 m., puesto que este estrechamiento de sección se aprecia después del ancho del badén; a pesar que, los cálculos hidráulicos consideraron un ancho de 26.30 m.

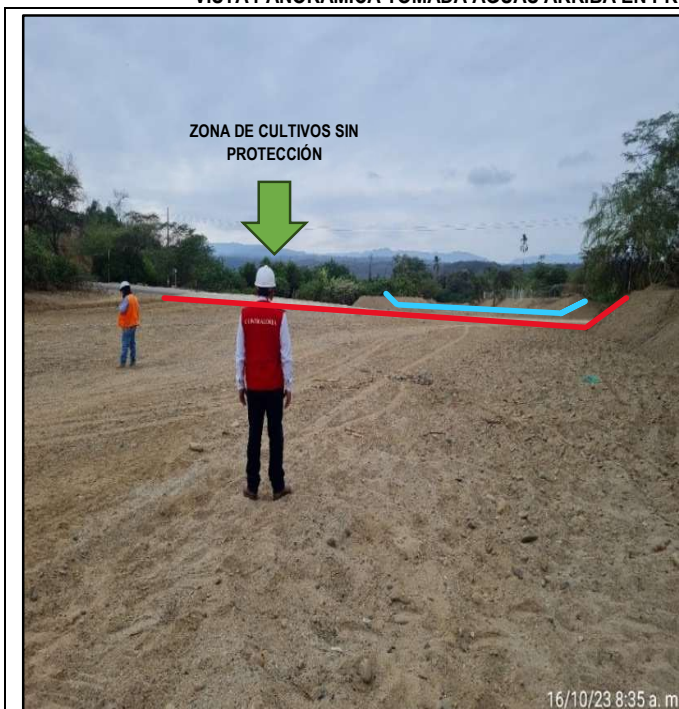
**FOTOGRAFÍA N° 4**  
**VISTA PANORÁMICA TOMADA AGUAS ARRIBA EN PROGRESIVA 2+560**

En la Fotografía se aprecia el cambio de sección en la quebrada Hualtaca (estrechamiento del cauce), asimismo, se advierte lo siguiente:

- La línea de color celeste (añadida a la fotografía), corresponde a la sección hidráulica posterior al badén (progresiva 2+600), y tiene un ancho de 14 m.
- La línea de color rojo (añadida a la fotografía), corresponde a la sección hidráulica antes del badén (progresiva 2+560), y tiene un ancho de 43.5 m.
- Además, no existe estructura que haga la transición en el estrechamiento del cauce u otra estructura que proteja las zonas de cultivo (flecha verde añadida en la fotografía).

La situación expuesta, de la presencia de un estrechamiento en el cauce en la quebrada Hualtaca, generan los riesgos de pérdida de la inversión, afectación de pobladores y cultivos aledaños, ante un eventual Fenómeno El Niño.

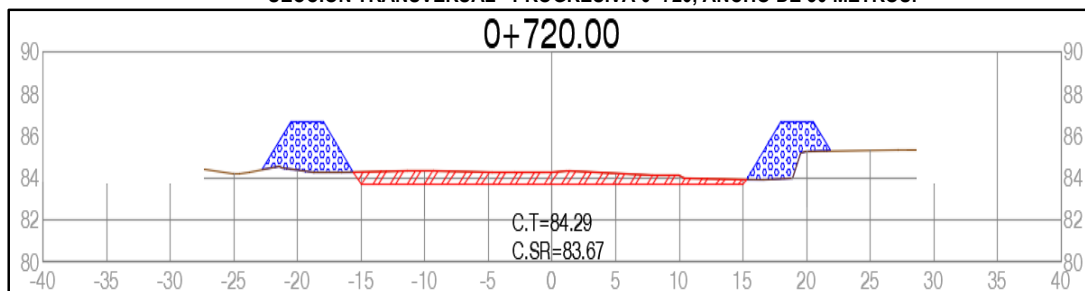
**IMAGEN N° 07**  
**SECCIÓN TRANSVERSAL - PROGRESIVA 0+720, ANCHO DE 30 METROS.**

Se observa que el ancho del cauce a descolmatar (solera) va desde -15 metros a la izquierda del 0, y a 15 metros a la derecha, haciendo un total de 30 metros.

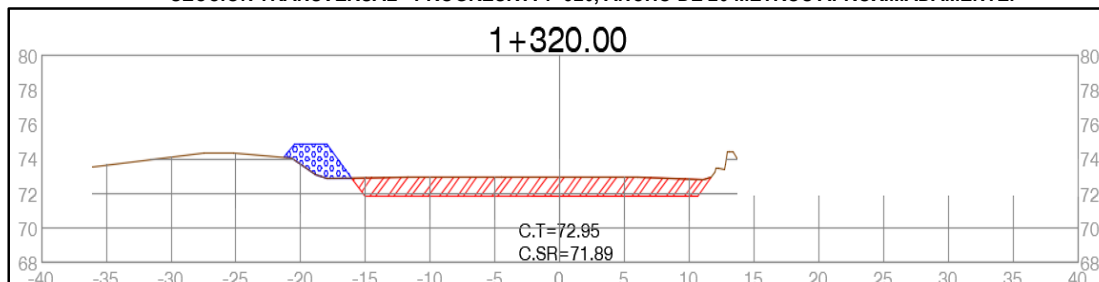
**IMAGEN N° 08**  
**SECCIÓN TRANSVERSAL - PROGRESIVA 1+320, ANCHO DE 26 METROS APROXIMADAMENTE.**

Se observa que el ancho del cauce a descolmatar (solera) va desde -15 metros a la izquierda del 0, y a 11 metros aproximadamente a la derecha, haciendo un total de 26 metros aproximadamente.

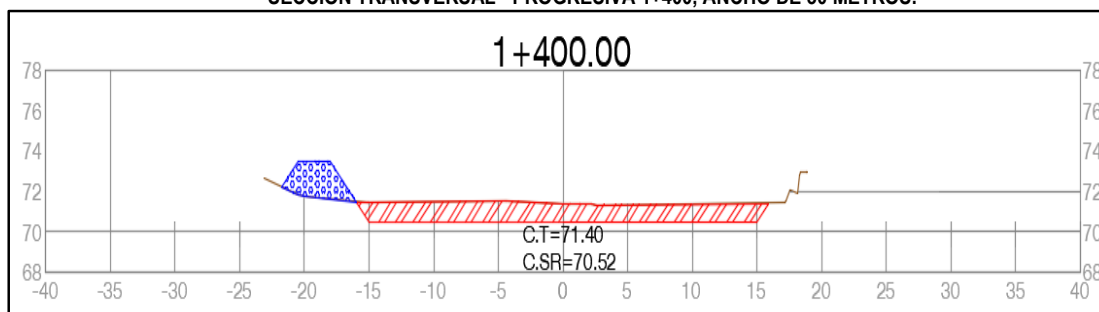
**IMAGEN N° 09**  
**SECCIÓN TRANSVERSAL - PROGRESIVA 1+400, ANCHO DE 30 METROS.**

Se observa que el ancho del cauce a descolmatar (solera) va desde -15 metros a la izquierda del 0, y a 15 metros a la derecha, haciendo un total de 30 metros.

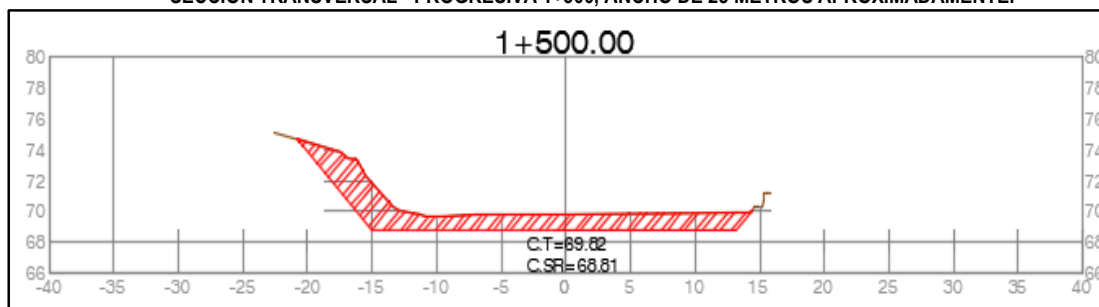
**IMAGEN N° 10**  
**SECCIÓN TRANSVERSAL - PROGRESIVA 1+500, ANCHO DE 28 METROS APROXIMADAMENTE.**

Se observa que el ancho del cauce a descolmatar (solera) va desde -15 metros a la izquierda del 0, y a 13 metros aproximadamente a la derecha, haciendo un total de 28 metros aproximadamente.

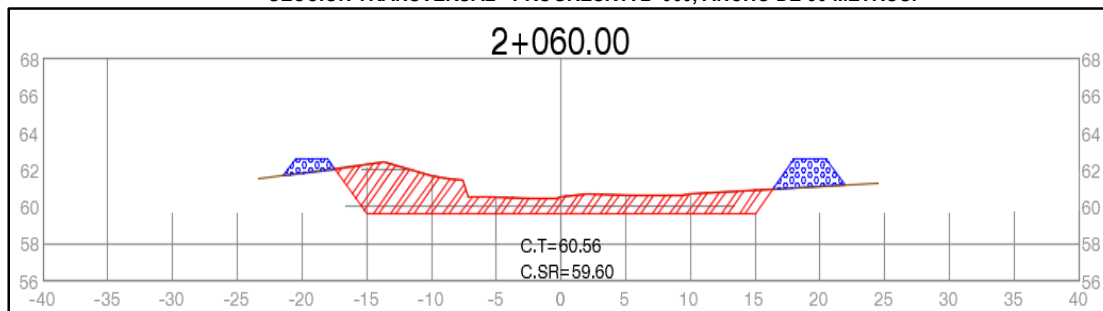
**IMAGEN N° 11**  
**SECCIÓN TRANSVERSAL - PROGRESIVA 2+060, ANCHO DE 30 METROS.**

Se observa que el ancho del cauce a descolmar (solera) va desde -15 metros a la izquierda del 0, y a 15 metros a la derecha, haciendo un total de 30 metros.

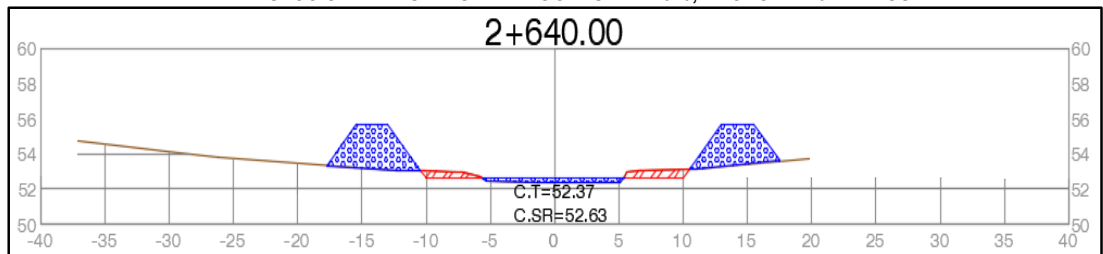
**IMAGEN N° 12**  
**SECCIÓN TRANSVERSAL - PROGRESIVA 2+640, ANCHO DE 20 METROS.**

Se observa que el ancho del cauce a descolmar (solera) va desde -10 metros a la izquierda del 0, y a 10 metros a la derecha, haciendo un total de 20 metros.

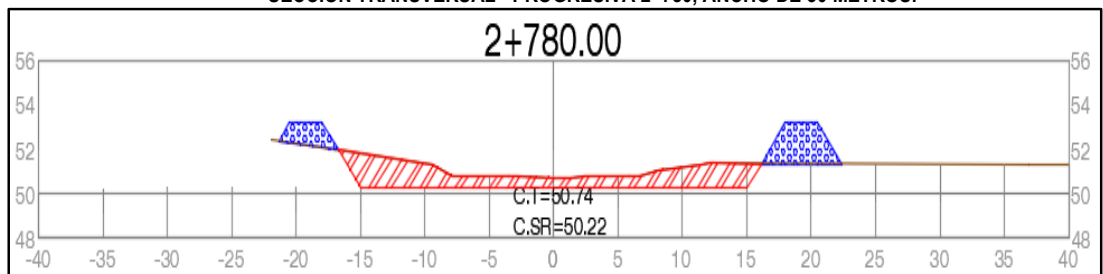
**IMAGEN N° 13**  
**SECCIÓN TRANSVERSAL - PROGRESIVA 2+780, ANCHO DE 30 METROS.**

Se observa que el ancho del cauce a descolmar (solera) va desde -15 metros a la izquierda del 0, y a 15 metros a la derecha, haciendo un total de 30 metros.

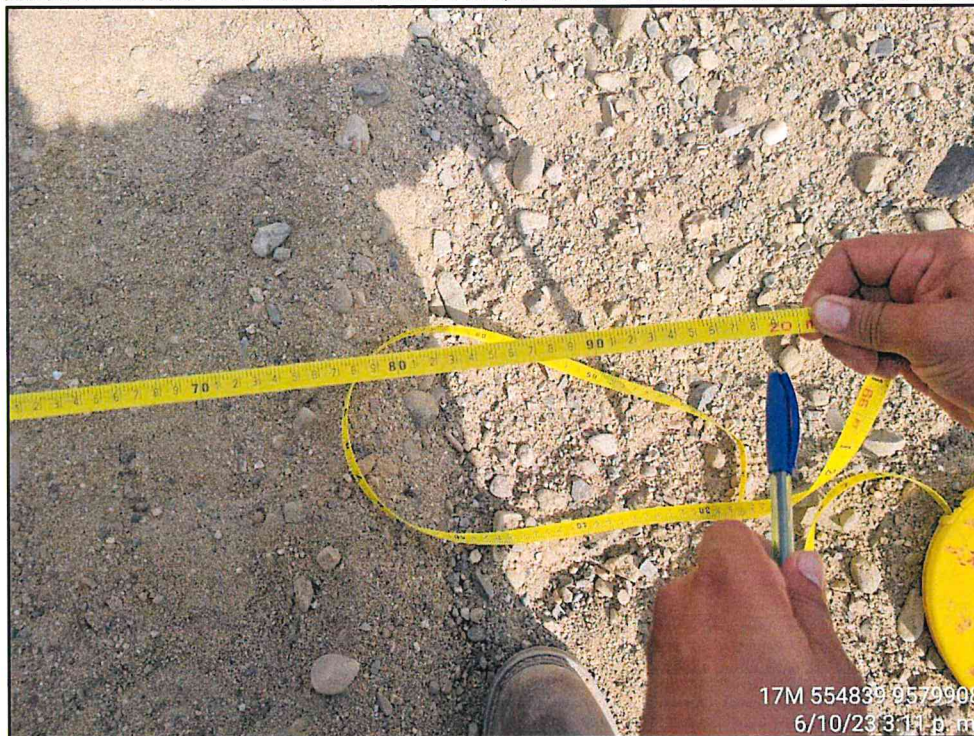
**REGISTRO FOTOGRÁFICO N° 14**

**MEDIDA DEL ANCHO DEL FONDO DEL CAUCE DE LA QUEBRADA EN LA PROGRESIVA 1+920 = 20 METROS.**

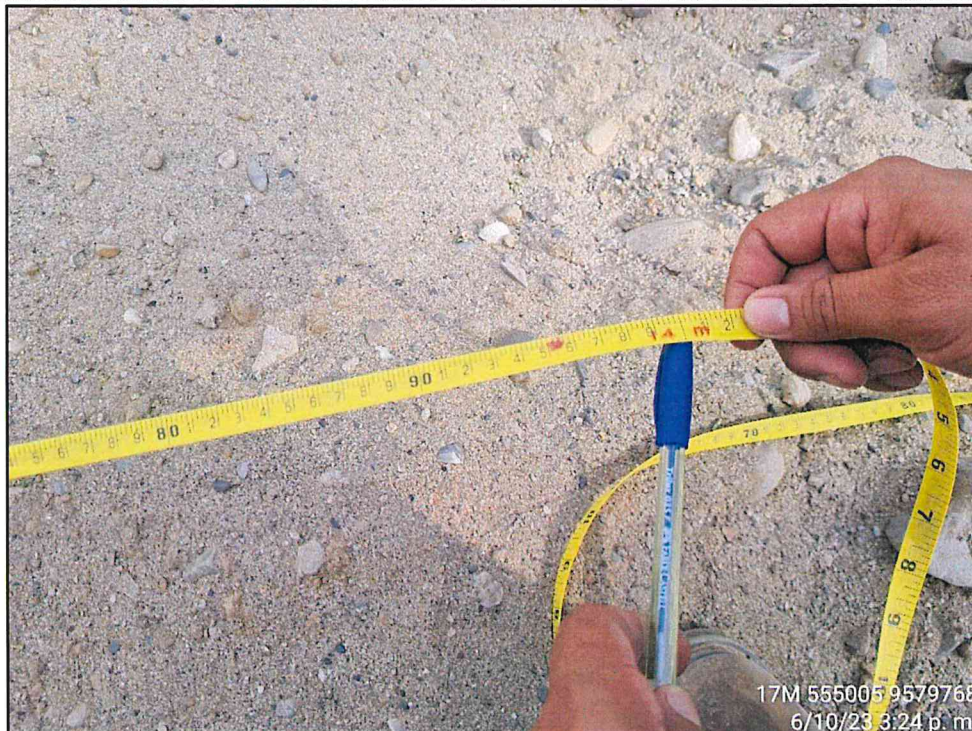
**REGISTRO FOTOGRÁFICO N° 22**

**MEDIDA DEL ANCHO DEL FONDO DEL CAUCE DE LA QUEBRADA EN LA PROGRESIVA 2+140 = 14 METROS.**

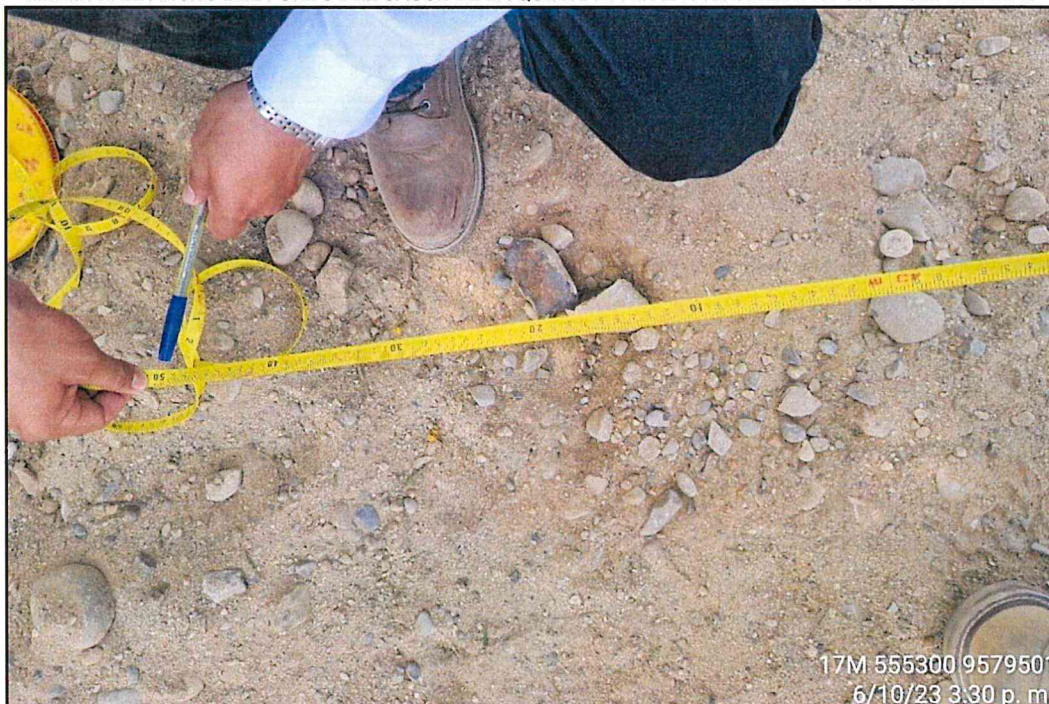
**REGISTRO FOTOGRÁFICO N° 26**

**MEDIDA DEL ANCHO DEL FONDO DEL CAUCE DE LA QUEBRADA EN LA PROGRESIVA 2+560 = 43.50 METROS.**

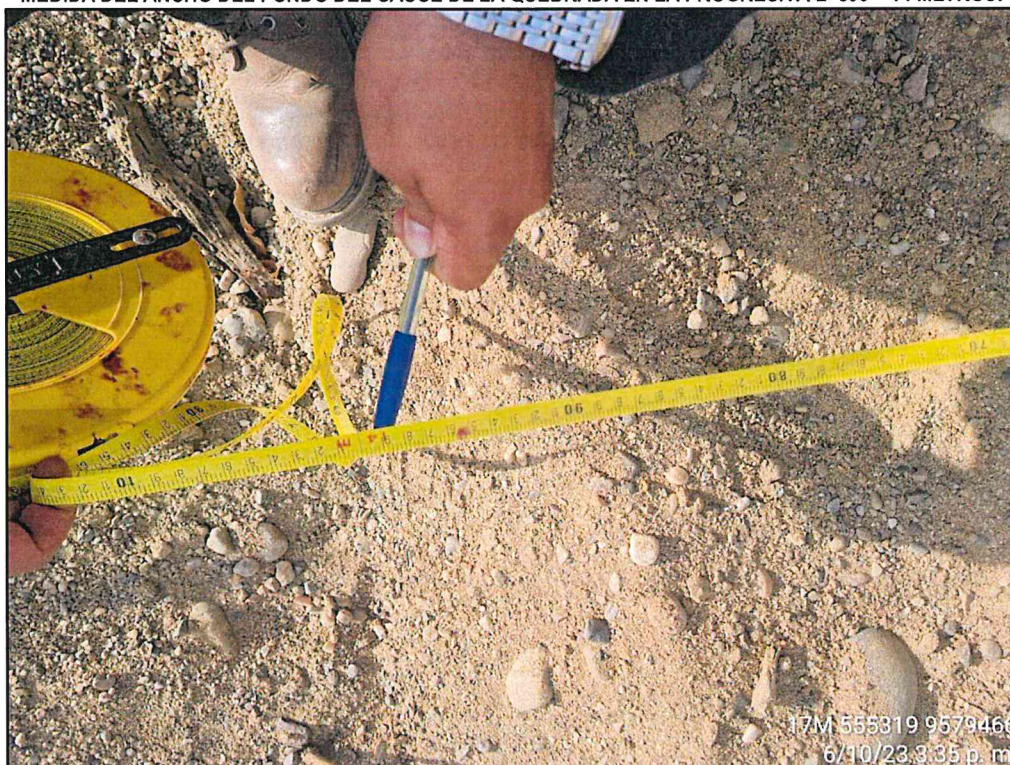
**REGISTRO FOTOGRÁFICO N° 28**

**MEDIDA DEL ANCHO DEL FONDO DEL CAUCE DE LA QUEBRADA EN LA PROGRESIVA 2+600 = 14 METROS.**

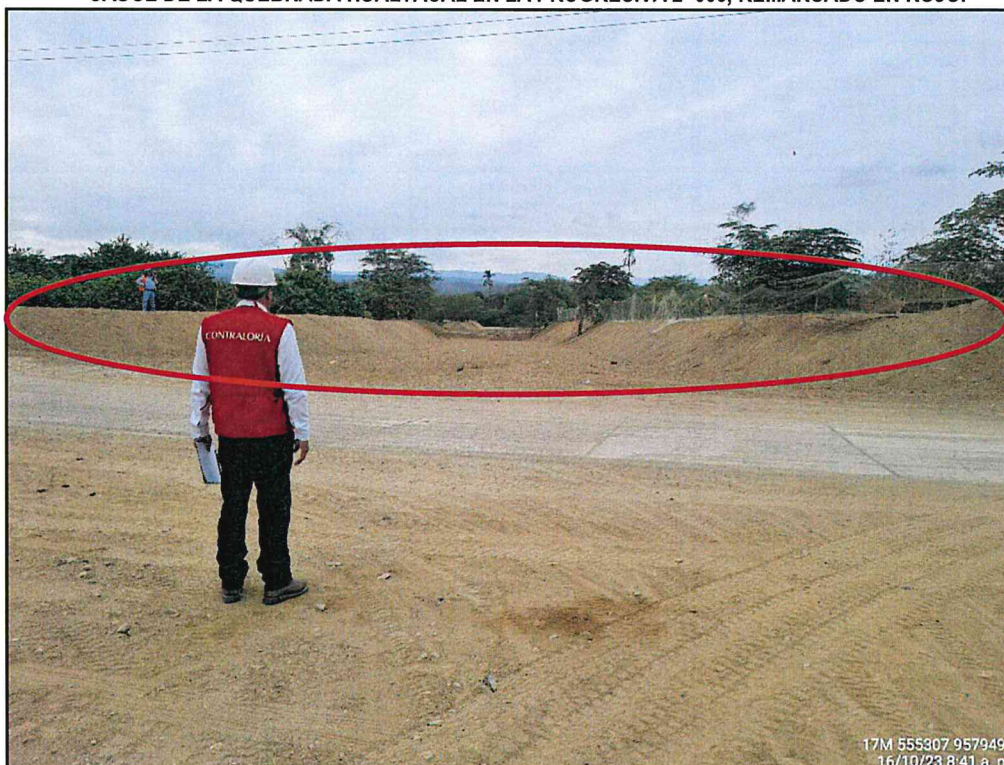
**REGISTRO FOTOGRÁFICO N° 2**

**CAUCE DE LA QUEBRADA HUALTACAL EN LA PROGRESIVA 2+600, REMARCADO EN ROJO.**

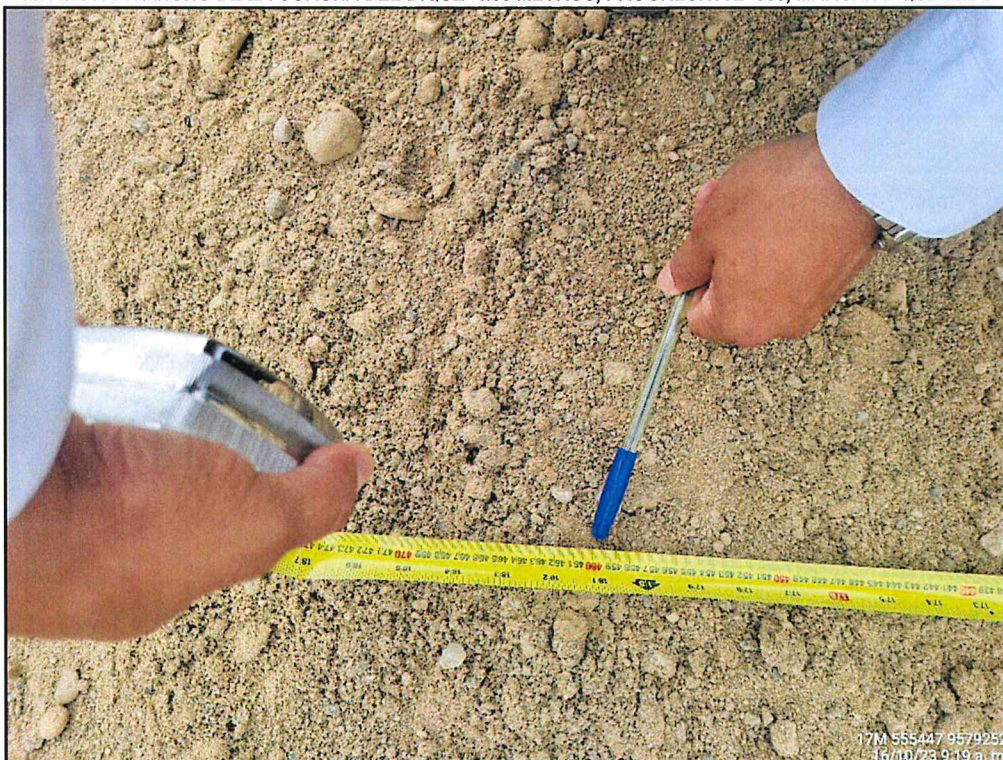
**REGISTRO FOTOGRÁFICO N° 14**

**MEDIDA DEL ANCHO DE LA CORONA DEL DIQUE=4.60 METROS, PROGRESIVA 2+860, MARGEN IZQUIERDA.**

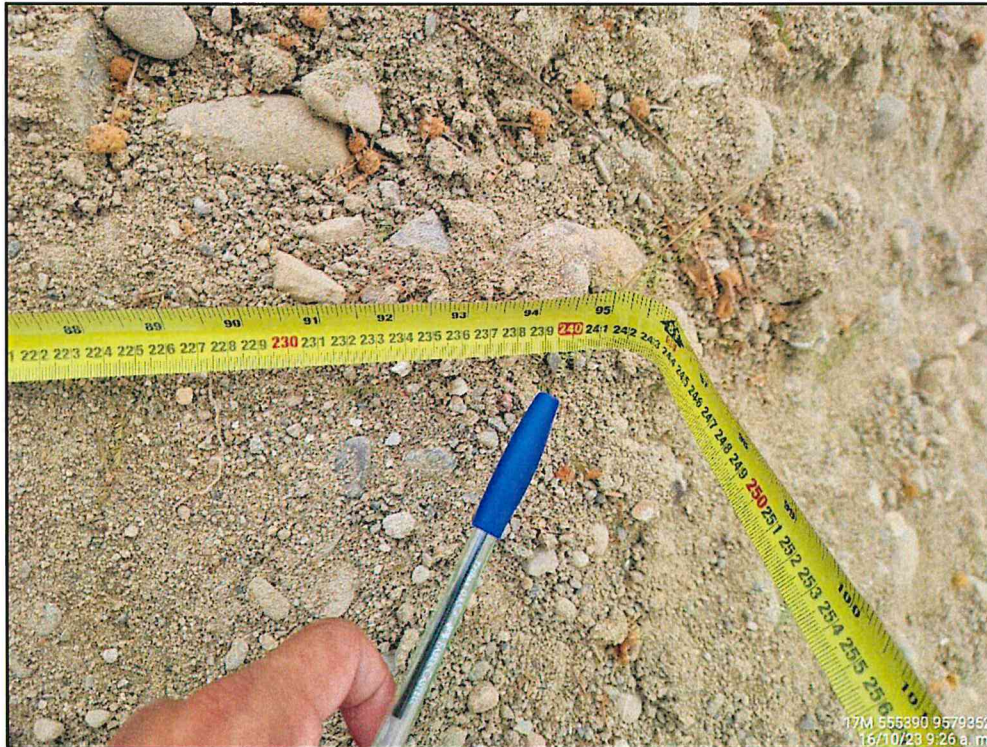
**REGISTRO FOTOGRÁFICO N° 20**

**MEDIDA DEL ANCHO DE LA CORONA DEL DIQUE=2.40 METROS, PROGRESIVA 2+760, MARGEN IZQUIERDA.**

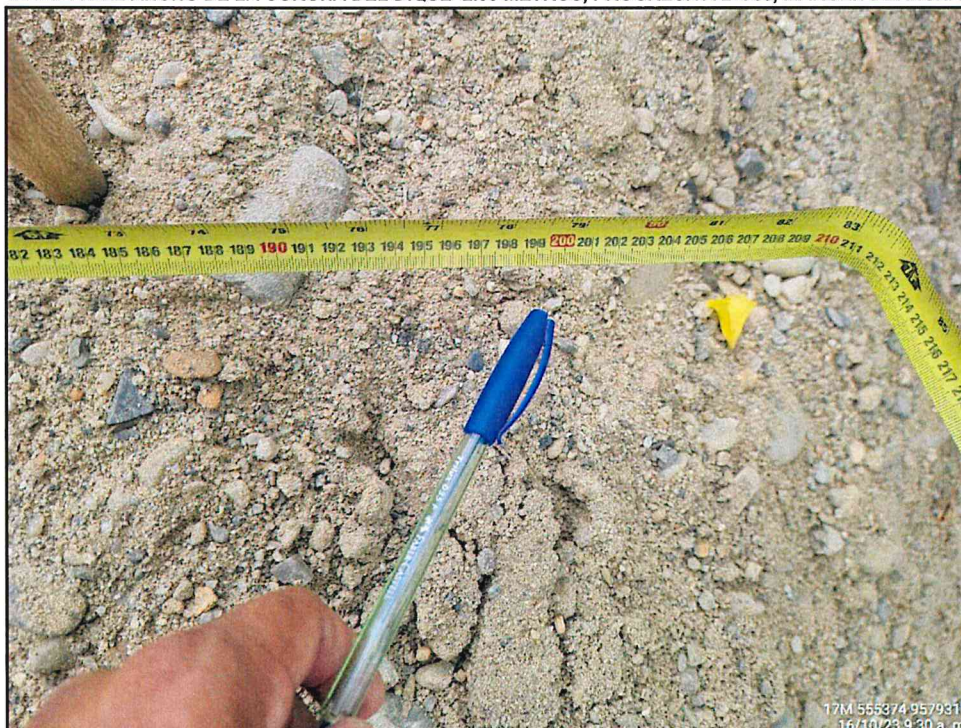
**REGISTRO FOTOGRÁFICO N° 22**

**MEDIDA DEL ANCHO DE LA CORONA DEL DIQUE=2.00 METROS, PROGRESIVA 2+760, MARGEN DERECHA.**

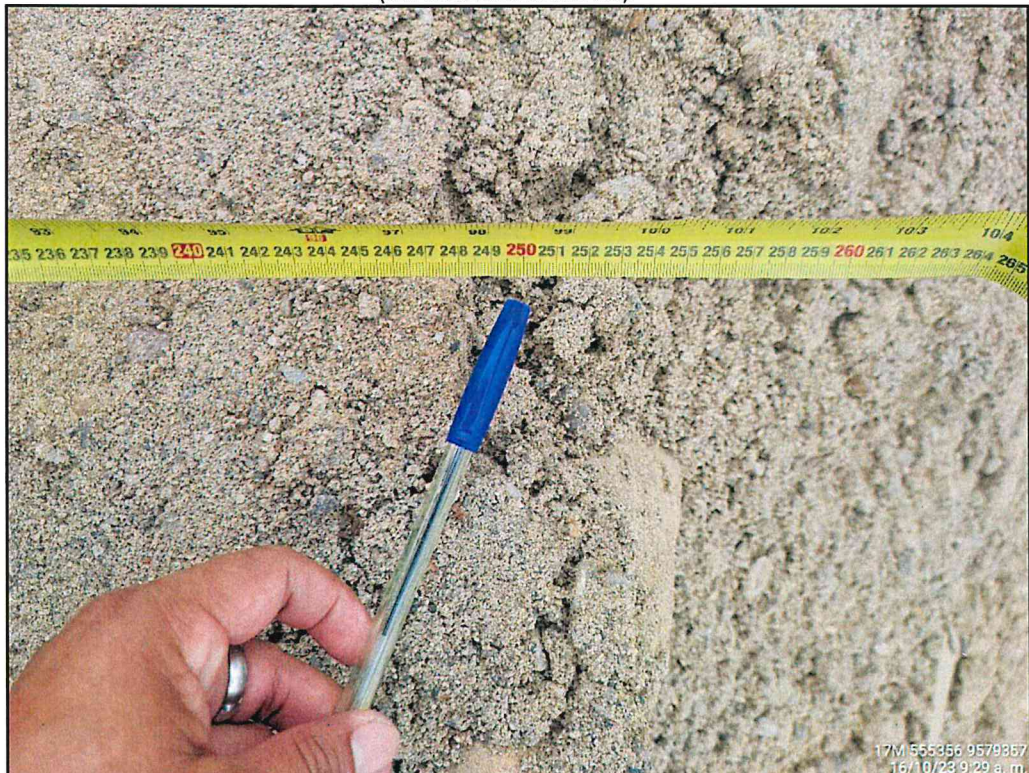
**REGISTRO FOTOGRÁFICO N° 24**

**MEDIDA DEL ANCHO DE LA CORONA DEL DIQUE=2.50 METROS, PROGRESIVA 2+725, MARGEN DERECHA.  
(VER SIGUIENTE FOTOGRAFÍA).**

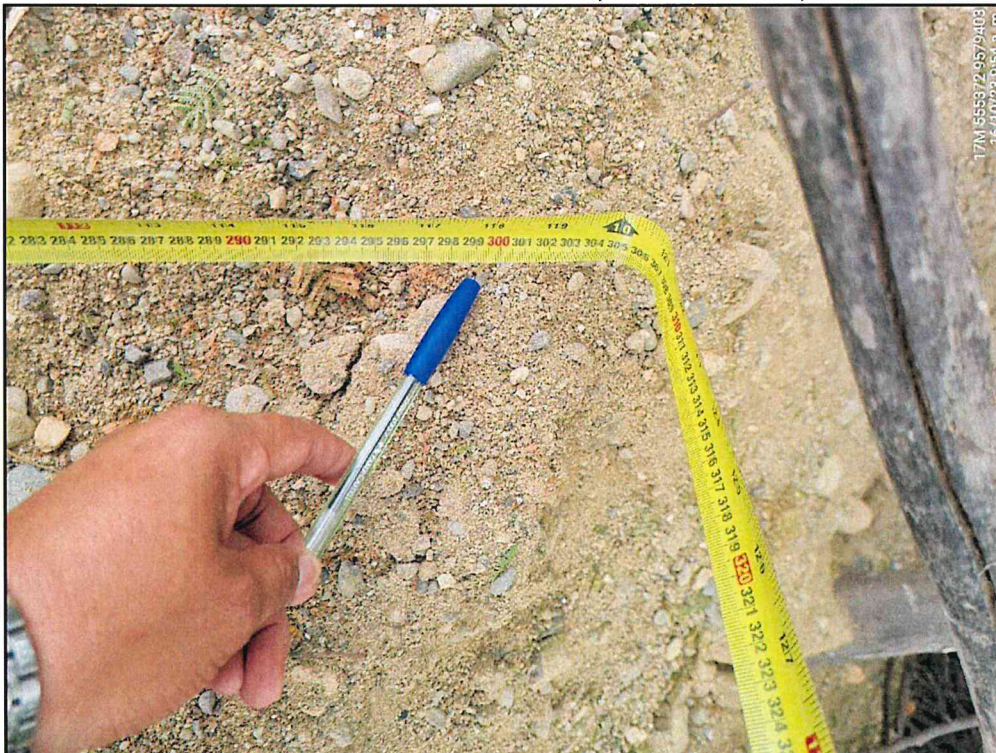
**REGISTRO FOTOGRÁFICO N° 26**

**MEDIDA DEL ANCHO DE LA CORONA DEL DIQUE=3.00 METROS, PROGRESIVA 2+680, MARGEN IZQUIERDA.**

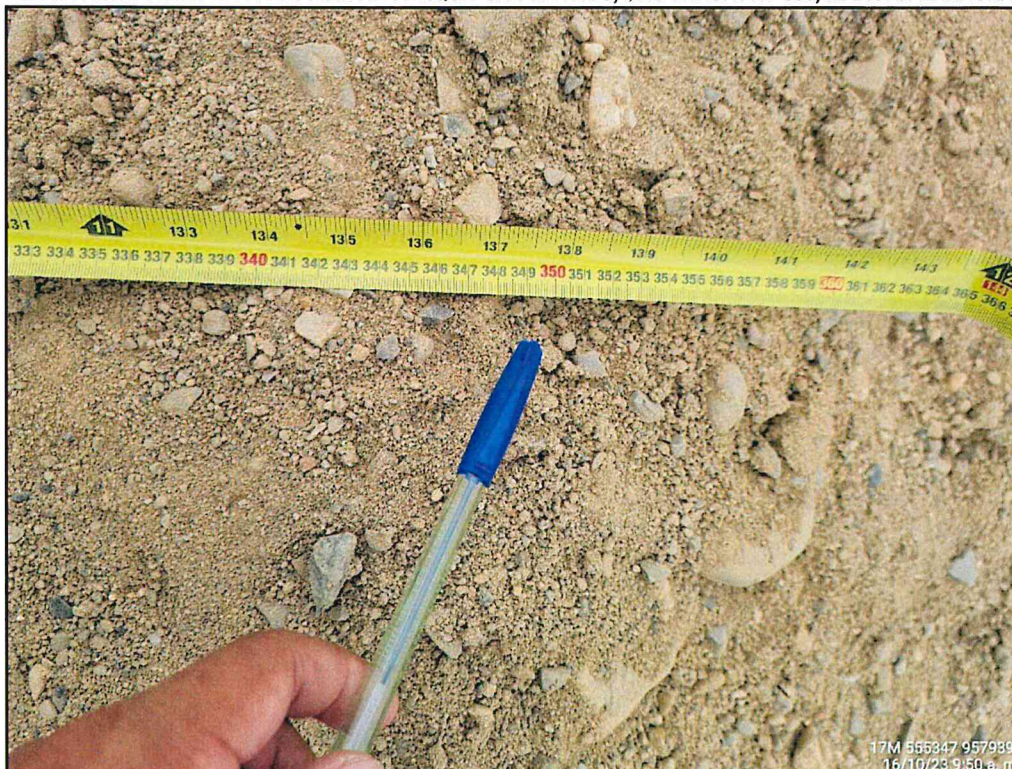
**REGISTRO FOTOGRÁFICO N° 28**

**MEDIDA DEL ANCHO DE LA CORONA DEL DIQUE=3.50 METROS, PROGRESIVA 2+680, MARGEN DERECHA.**

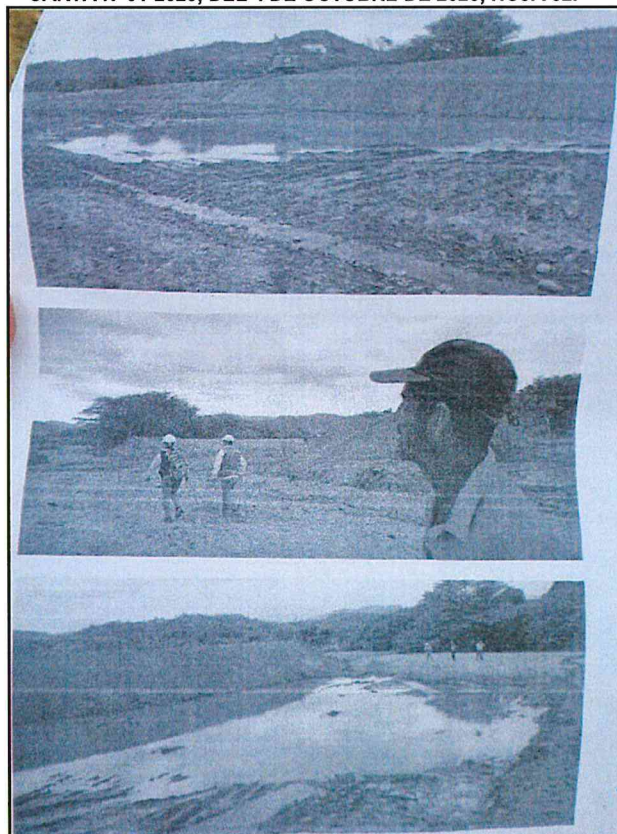
**REGISTRO FOTOGRÁFICO N° 30  
CARTA N°01-2023, DEL 4 DE OCTUBRE DE 2023, HOJA 02.**

Se apersonó durante la inspección física el Sr. Luis Gualberto Flores León DNI 00232557, quien manifestó lo presentado ante la Autoridad Nacional del Agua, con Carta N°01-2023, del 4/10/2023.  
Fuente: Inspección física, 16 de octubre de 2023.
