INFORME DE HITO DE CONTROL
N° 019-2023-OCI/5354-SCC

**OBRA: “MEJORAMIENTO DEL PERÍMETRO DE LA PLAZA
DE ARMAS Y DEL JR. FRANCISCO ÁLVAREZ (DESDE JR.
JULIO C. TELLO HASTA EL MALECÓN RÍO SEPAHUA),
DISTRITO DE SEPAHUA - ATALAYA - UCAYALI”**

**HITO DE CONTROL N° 03 –
SUSPENSIÓN DEL PLAZO DE EJECUCIÓN DE OBRA N.º 3**

**PERÍODO DE EVALUACIÓN DEL HITO DE CONTROL:
DEL 24 DE JULIO AL 10 DE AGOSTO DE 2023**

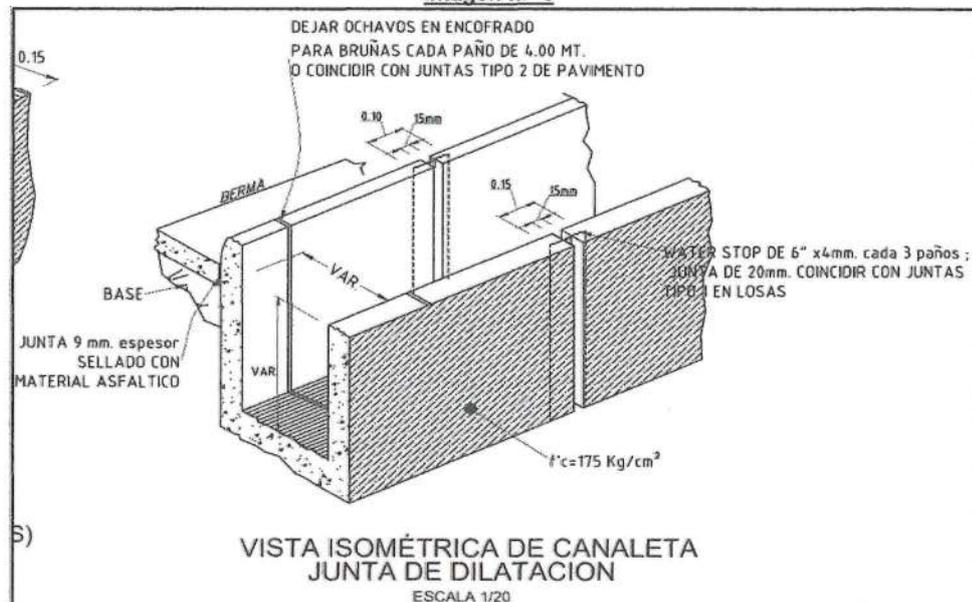
Imagen n.º 8

De las fotografías precedentes, se advierte que, las juntas del pavimento con las juntas de la canaleta no coinciden, incumpliendo con lo estipulado en el plano n.º DC – 01 del expediente técnico del proyecto, como indica la siguiente imagen:

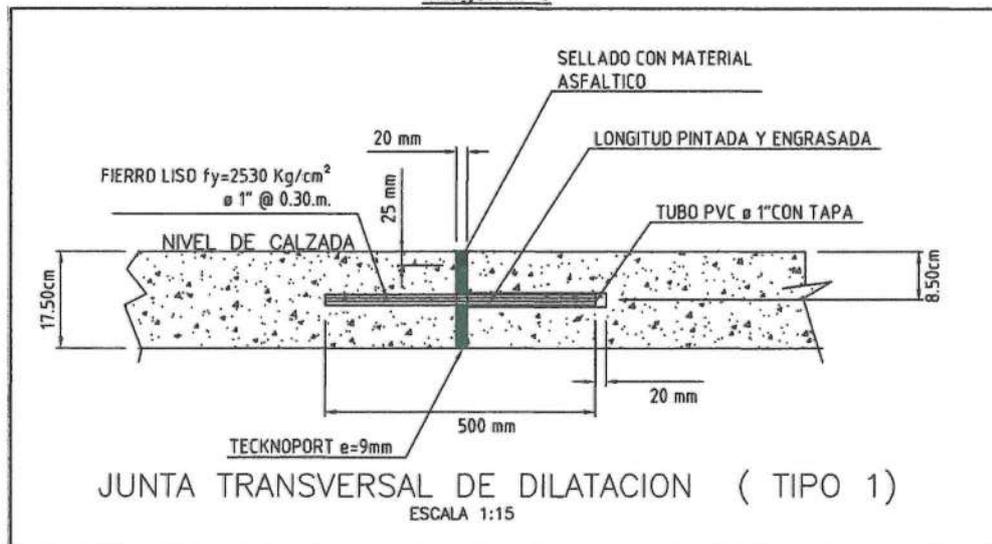
Imagen n.º 9

Además, se evidenció que el espaciamiento entre los aceros lisos no es uniforme y cuentan con diferentes medidas, incumpliendo con lo estipulado en plano n.º JT-01 del expediente técnico del proyecto, donde nos indica que debería estar cada 0.30 m, como se evidencia en la siguiente imagen:
