**INFORME DE HITO DE CONTROL
N° 016-2023-OCI/5355-SCC**

**"MEJORAMIENTO DE LA CAPACIDAD RESOLUTIVA DE LA
UPSS DIAGNÓSTICO POR IMÁGENES DEL HOSPITAL
NACIONAL DANIEL ALCIDES CARRIÓN" - CUI N° 2319430**

**HITO DE CONTROL N° 1:
ACTUALIZACIÓN DEL EXPEDIENTE TÉCNICO**

CALLAO, 22 DE MAYO DE 2023

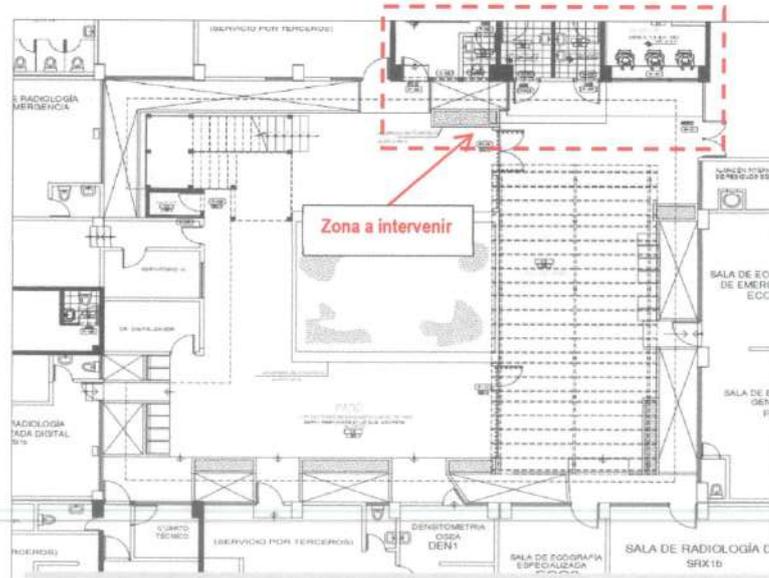
Imagen N° 2
Zona a intervenir primer piso

Al respecto, de la Lámina E-02-Plano: Losa de Apoyo para Zona de Recepción - Sector: Primer piso¹⁷, la Comisión de Control identificó que, en el área denominada zona de recepción se ha diseñado una losa de apoyo con el mismo nivel de los ambientes aledaños, asimismo la estructura identificada como losa existente se refiere a un techo bajo, que se desarrolla, en el entorno del patio del primer piso, conforme se aprecia en la siguiente imagen:

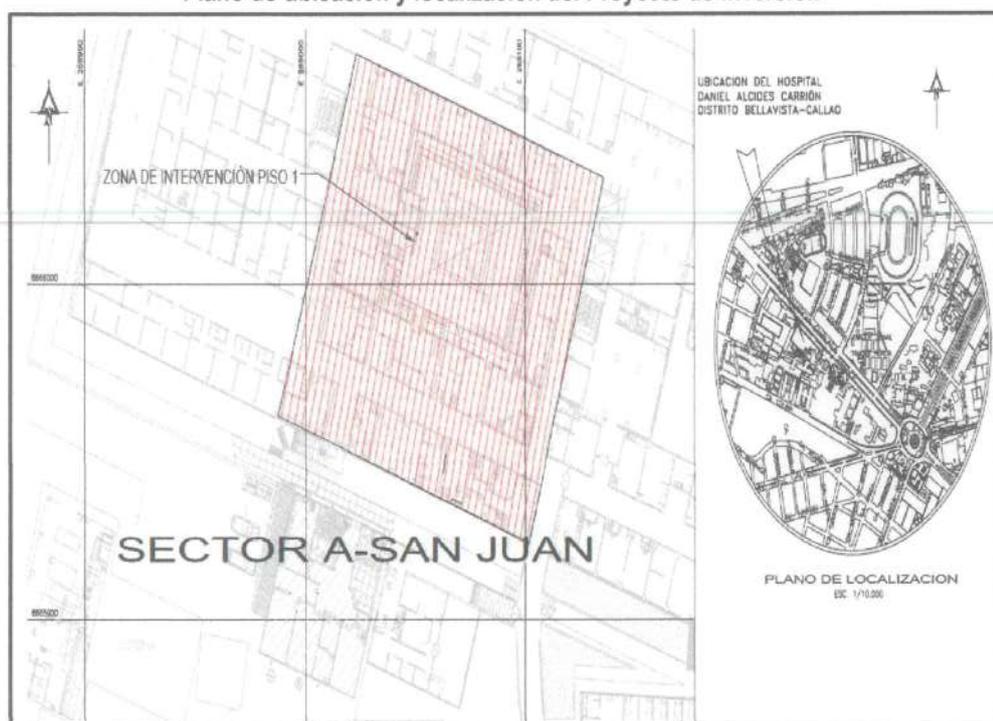
Imagen N° 5
Plano de ubicación y localización del Proyecto de Inversión

De acuerdo al componente de arquitectura plano de ubicación y localización (Ver imagen N° 5) y componente de estructura lámina E-02 Plano: Losa de Apoyo para Zona de Recepción - Sector: Primer Piso (Ver imagen N°4), en concordancia a la verificación in situ²¹, se identificaron los ambientes colindantes a la zona de recepción a distintos niveles, se reconoció los ambientes de lavandería y corredores aledaños ubicados en el sótano y, en el primer nivel, el área denominado patio y los ambientes proyectados en planos (ver imagen N° 2) denominados recepción, SS.HH mujeres (discapacitados), SS.HH hombres (discapacitados) y vestidores de mujeres.

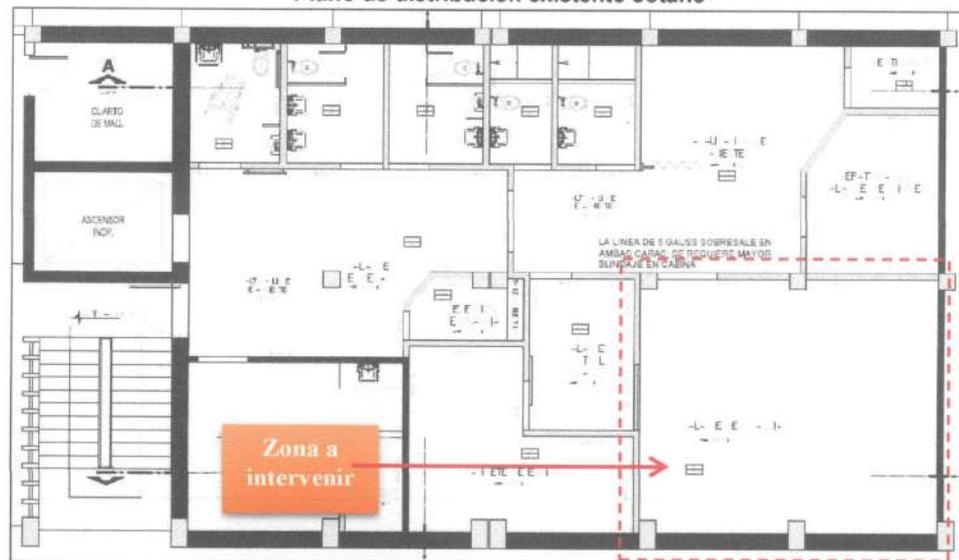
Imagen N° 6
Plano de distribución existente sótano

3. EL PLANO DE LA LOSA DE CIMENTACIÓN PARA EL RESONADOR SE HA DISEÑADO CON UNA CARGA VIVA MENOR A LA ESTABLECIDA EN LA NORMATIVA APLICABLE LO QUE PODRÍA GENERAR FALLAS A NIVEL ESTRUCTURAL AFECTANDO LA ATENCIÓN A LOS PACIENTES.

De acuerdo al objetivo central en el presente Proyecto de Inversión, los ambientes serán modificados tanto en la primera planta como el sótano, con el propósito de albergar un resonador magnético, que se apoyará sobre una losa en la Sala de Resonancia para Diagnóstico por Imágenes, tal como se muestra:

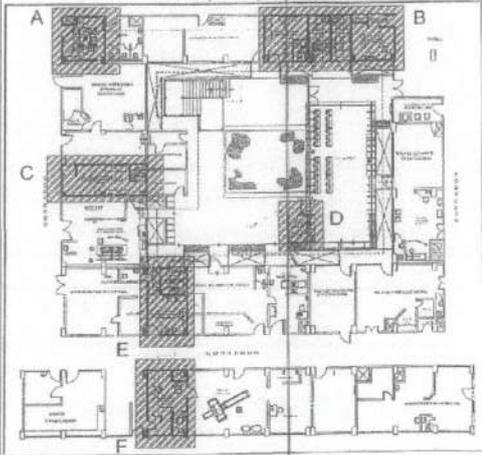
<p>Comentario: Se muestra la imagen del informe N° 007-2021-HNDAC-OIIBSG-CATZ de 19 de agosto de 2021, en donde se menciona que el expediente del 2019 incluía los ambientes: A (sala de reuniones), B (servicios higiénicos mujeres y sala de impresión), C (servicios higiénicos varones), D (recepción) y E (sala de preparación) y E (sala de preparación de pacientes).</p>

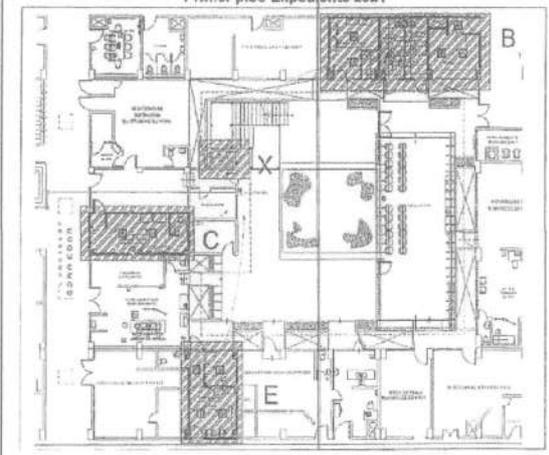
<p>Comentario: Se muestra la imagen del informe N° 007-2021-HNDAC-OIIBSG-CATZ de 19 de agosto de 2021, en donde se menciona que el expediente actualizado al 2021 solo abarcaría las áreas B, C y E y se adicionó una pequeña área indicada como X.</p>

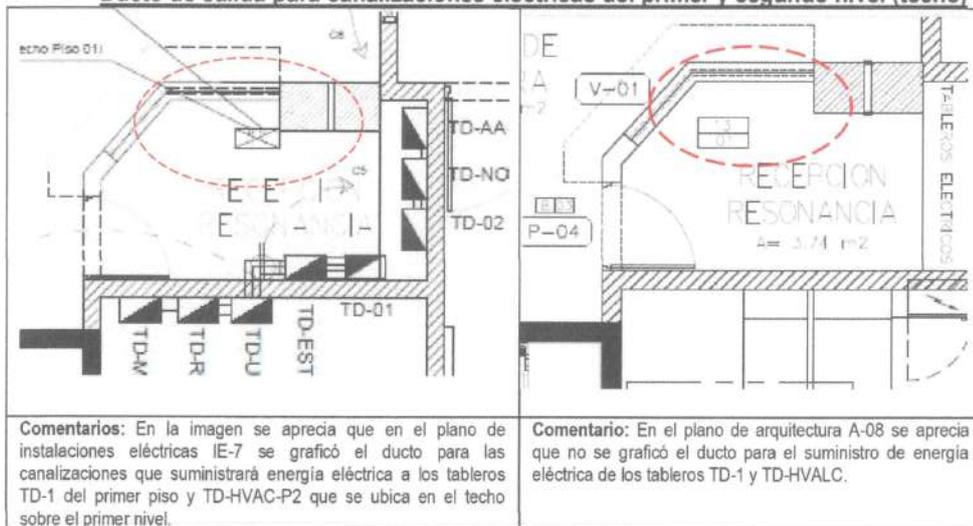
Imágenes N° 14 y 15

Ducto de salida para canalizaciones eléctricas del primer y segundo nivel (techo)

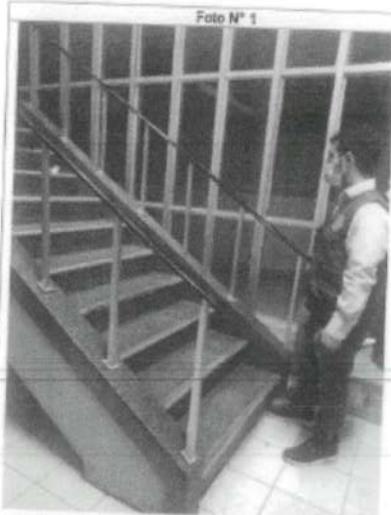
Comentario: Verificación de escalera de concreto armado que da acceso del primer nivel hacia el sótano.

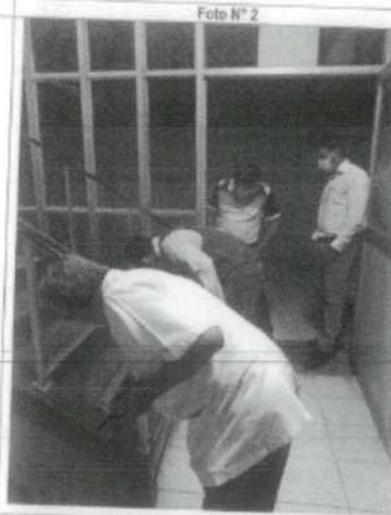
Comentario: Levantamiento con flexómetro de las dimensiones – ancho de gradas de escalera es 1,15 m y el ancho total incluyendo los bordes es 1,40 m.

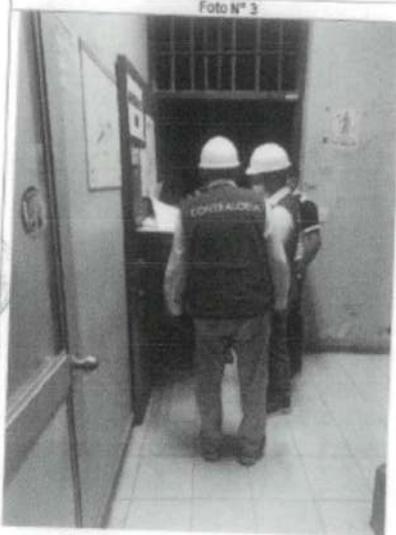
Comentario: Puerta de entrada al sótano – verificación de elementos sanitarios en planos.

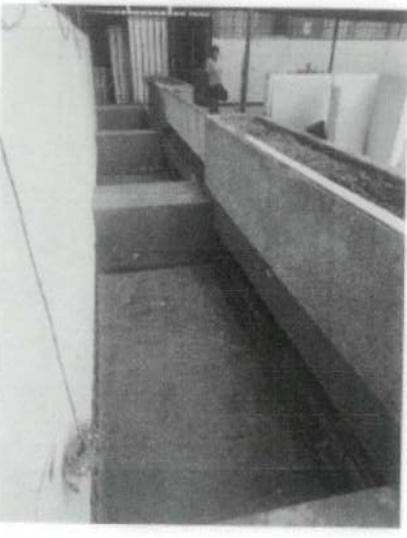
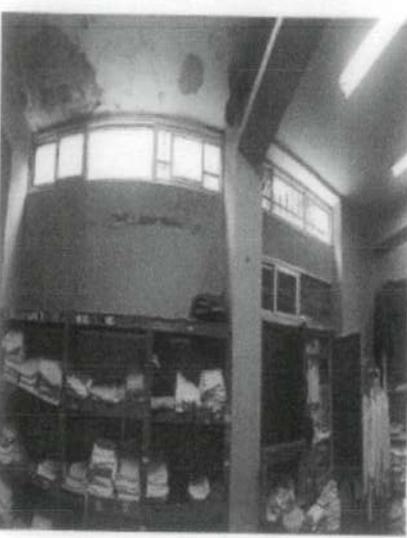
<p>Comentario: Techo bajo aligerado y ventanas altas que sirven de ventilación de la lavandería del hospital, se verificó; el área denominada: "Zona de recepción" donde se tiene proyectado la nivelación de dicha zona para el acceso a los vestidores y S.S.HH para ambos géneros, mediante una losa armada de apoyo. Actualmente el área está conformada por un techo bajo que se desarrolla, en su mayoría, en todo el contorno del patio, dotando de ventilación e iluminación a los ambientes ubicados en el sótano.</p> <p>Asimismo, en la foto N° 8 área posterior, de lavandería se observa ventanas altas que sirven de ventilación.</p>

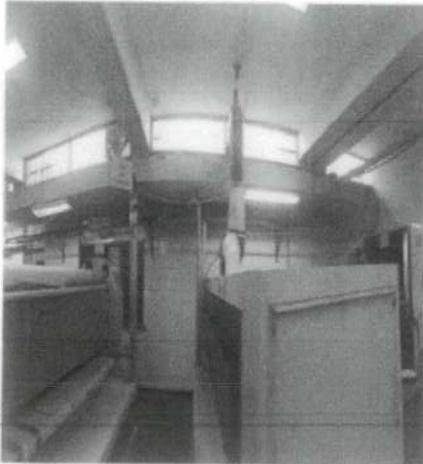
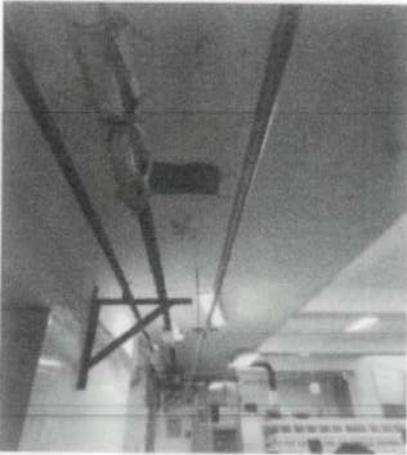
<p>Comentario: Área de lavandería, se verificó la losa de apoyo donde se proyectará la zona de recepción y ventanas altas utilizadas para ventilación.</p>	<p>Comentario: Situación actual del techo bajo aligerado, mostrando elementos de construcción expuestas (ladrillos).</p>
<p>Foto N° 11</p>

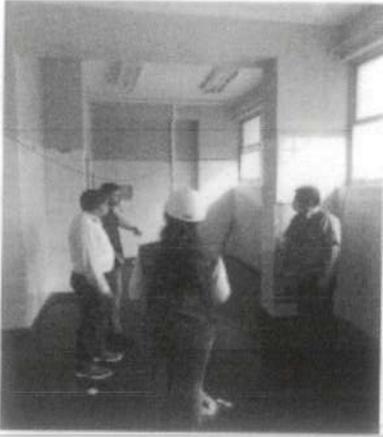
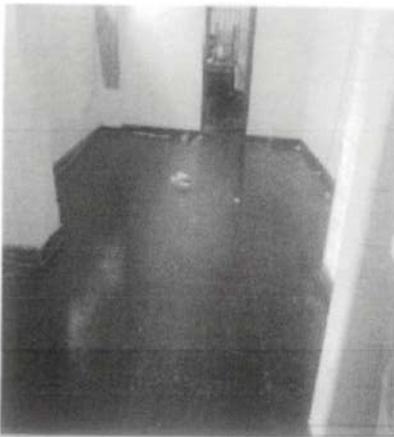
<p>Comentario: Se verificó in-situ con el equipo de infraestructura que los niveles referenciales de los ambientes proyectados del primer piso – recepción y vestidor de mujeres, coincide con la cota del área denominada patio; sin embargo, los ambientes para discapacitados proyectados del SS.HH. mujeres y SS.HH. hombres, se diseñan a un nivel de piso terminado NPT +0.30.</p>	
<p>Foto N° 15</p>

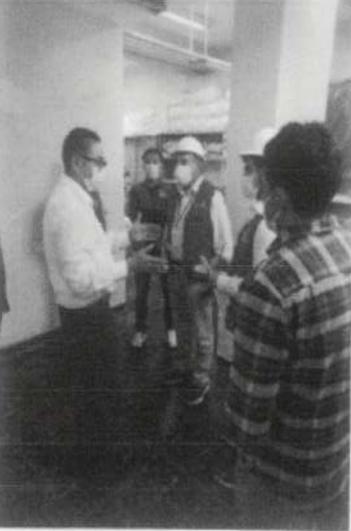
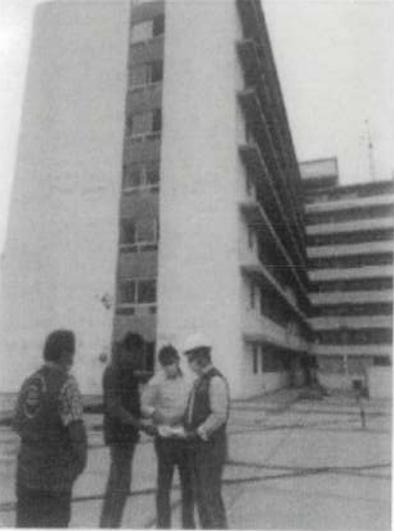
<p>Comentario: Coordinaciones con representantes del Hospital – lavandería/ zona de planchado.</p>	<p>Comentario: Proyección de ubicación de ventilador mecánico.</p>

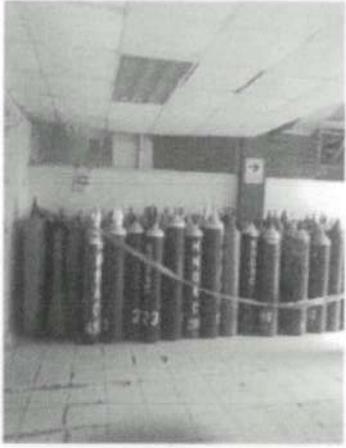
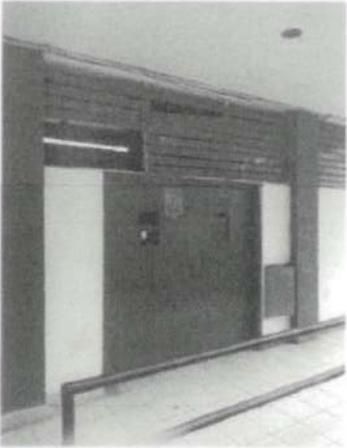
<p>Comentario: En referencia al Plano IE-01, en el ambiente donde se instalará una Subestación Compacta tipo Exterior (Conformado por un transformador de aislamiento de 360 KVA-220V/380V-3F) actualmente se encuentran balones de oxígeno.</p>	<p>Comentario: Se tuvo acceso al ambiente denominado "Casa de fuerza" evidenciado que en su interior se tiene 2 transformadores de potencia 640 KVA y tensión de transformación de 10 KV/ 230 V, encontrándose operativo solo 1 transformador.</p>
<p style="text-align: center;">Foto N° 3</p>

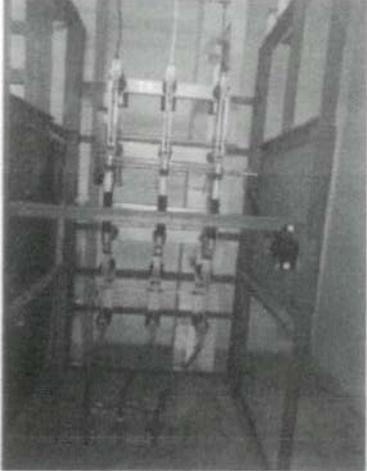
<p>Foto N.º 5</p>

<p>Comentario: En la fotografía se aprecia la celda de llegada de la subestación de media tensión existente.</p>	<p>Comentario: En la fotografía se aprecia que se cuenta con un transformador de aislamiento existente de 250 KVA-220/380V operativo.</p>
<p>Foto N.º 7</p>
