INFORME DE HITO DE CONTROL N° 23697-2023-CG/GRLP-SCC

"OBRA: RECONSTRUCCIÓN DEL CENTRO DE SALUD HUINCO, DISTRITO DE SAN PEDRO DE CASTA, HUAROCHIRÍ, LIMA" CON CUI: 2524287

HITO DE CONTROL N° 4 – EJECUCIÓN CONTRACTUAL AL MES DE OCTUBRE DE 2023

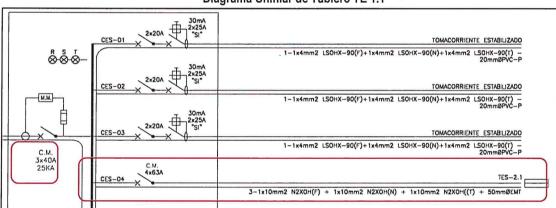
Imagen n.° 13 Diagrama Unifilar de Tablero TE 1.1

Sin embargo, en comparación con lo establecido en el diagrama unifilar del Subtablero TES 1.1 que se encuentra en la lámina IE-17 – Plano "Proyecto Diagramas Unifilares" del expediente técnico (Partida 05.05.11), se observó el interruptor termomagnético del circuito CES-04 que alimenta el Tablero TE-2.1, es de capacidad 4x63A (en comparación con el interruptor instalado de 4x25A).

Asimismo, el interruptor general es tripolar de 40A (en comparación con el interruptor instalado de 4x32A), tal como se muestra a continuación:

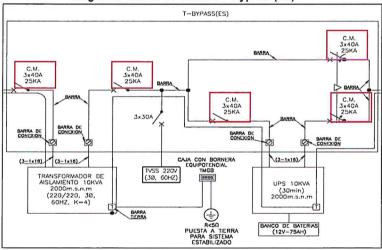
> Imagen n.º 17 Diagrama Unifilar de Tablero T-Bypass (ES)

De acuerdo a lo observado en el Tablero T-Bypass (ES), se instalaron 5 interruptores termomagnéticos de 3x32A de capacidad (BPES-02 al BPES-06), Sin embargo, de acuerdo al diagrama unifilar del Tablero T-Bypass (ES) que se encuentra en la lámina IE-17 - Plano "Proyecto Diagramas Unifilares" del expediente técnico, todos los interruptores que se encuentran en el tablero son de capacidad de 3x40A, tal como se muestra a continuación:

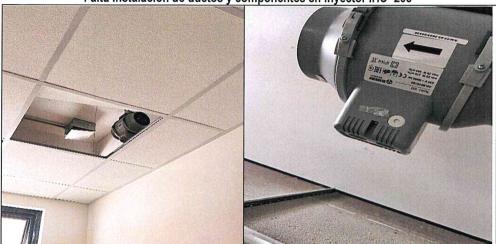
Imágenes n.ºs 26 y 27 Falta instalación de ductos y componentes en invector IHC -203

Por lo antes expuesto, se advierte que el contratista no está cumpliendo con la instalación de los extractores helicocentrífugo respetando la capacidad según lo indicado en el expediente técnico, en donde estas diferencias de capacidades originan un cambio en la potencia y volumen de flujo de aire en dichos componentes, hecho que genera el riesgo de no cumplirse con la finalidad técnica de un correcto funcionamiento del sistema de ventilación, conforme lo indicado en el capítulo 6.2.5.7, ítem b), de la Norma técnica de Salud n.º 113-MINSA/DGIEM-V.01 "Infraestructura y Equipamiento de los Establecimientos de salud del primer nivel de atención", aprobado con Resolución ministerial n.º 045-2015/MISA, donde indica lo siguiente: "La ventilación mecánica, denominada también forzada, puede mantener los niveles de flujo de aire, presión, entre otros parámetros a diferencia de la ventilación natural que es variable v aleatoria".

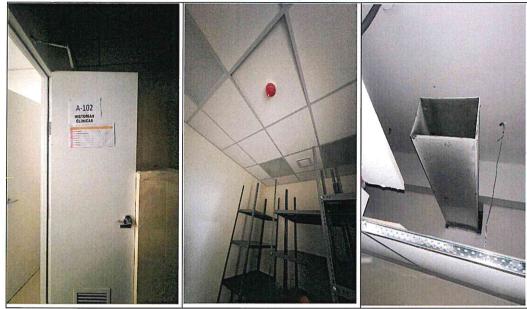
Imágenes n.ºs 3,4 y 5 Historias Clínicas Extractor Helicocentrífugo EHC – 112

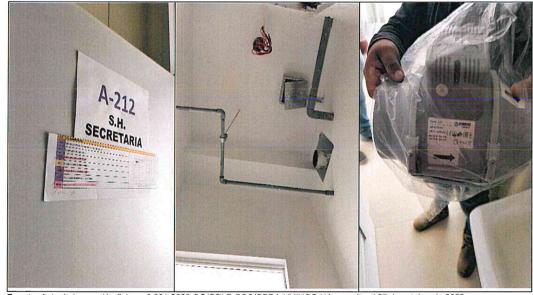
Imágenes n.ºs 6, 7 y 8 SSHH Secretaría – área A-212 Extractor Helicocentrífugo EHC – 112

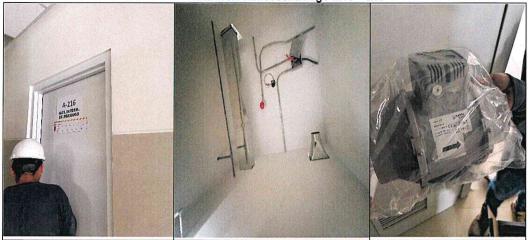
Imágenes n.ºs 9, 10 y 11 Almacén Inter. Residuos- Área A-216 Extractor Helicocentrífugo EHC - 210

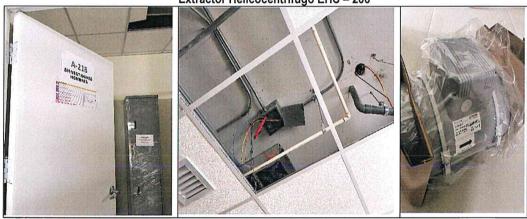
Imágenes n.ºs 12, 13 y 14 SSHH Vestidores Hombres- Área A-218 Extractor Helicocentrífugo EHC - 206

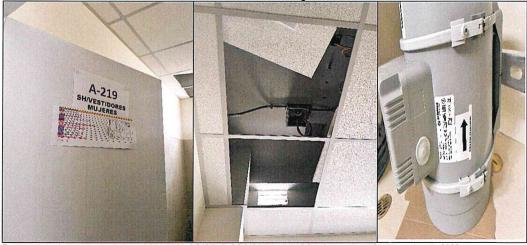
Imágenes n.ºs 15, 16 y 17 SSHH Vestidores Mujeres- Área A-219 Extractor Helicocentrífugo EHC - 207

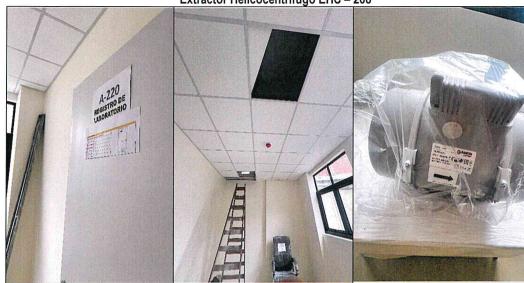
lmágenes n.ºs 18, 19 y 20 Registro de Laboratorio – Área A-220 Extractor Helicocentrífugo EHC – 208

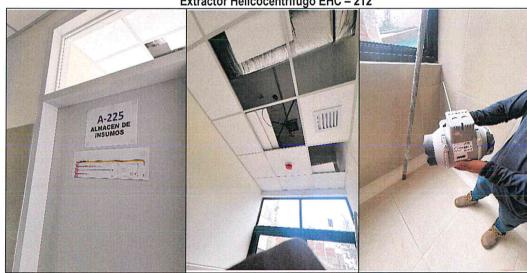
Imágenes n.ºs 21, 22 y 23 Almacén de Insumos – Área A-225 Extractor Helicocentrífugo EHC – 212

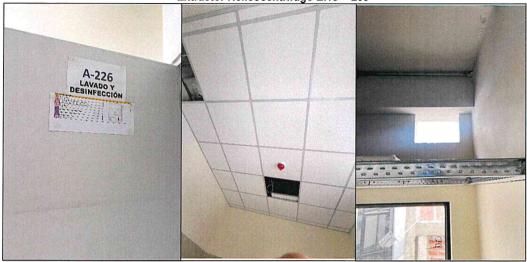
Jul P Imágenes n.ºs 24, 25 y 26 Lavado y Desinfección – Área A-226 Extractor Helicocentrífugo EHC – 209

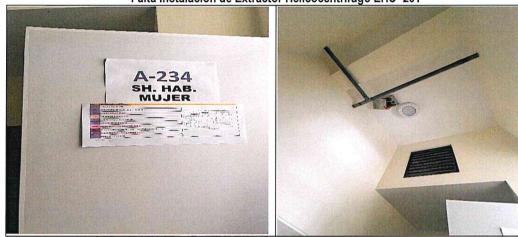
Imágenes n.ºs 29 y 30 Área S.H. Hab. Mujer – Área A-234

Falta instalación de Extractor Helicocentrífugo EHC -201

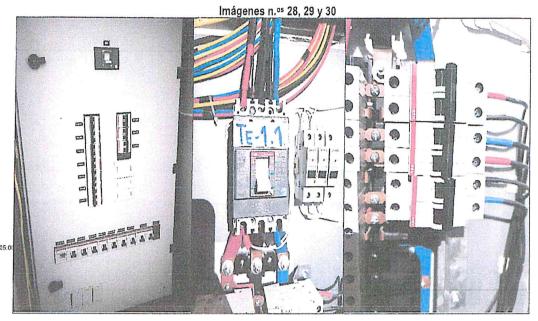
SubTablero para equipos de cómputo estabilizado TES-1.1, cuenta con un interruptor general, un interruptor termomagnético tipo modular en caja moldeada 4x25A (ajustada al máximo) y Icu=25kA (230/240v), 3 interruptores termomagnéticos bipolares y 3 interruptores diferenciales bipolares, con las siguientes características:

- Interruptor general (IG) termomagnético tipo modular en caja moldeada 4x32A (ajustada al máximo) y lcu=25kA (240v), tetrapolar.
- Interruptor bipolar 2x20 (CES-01 al CES-03).
- Interruptor bipolar diferencial 2x25A, sensibilidad 0,03A (IDCES-01 al IDCES-03).
- Interruptor termomagnético tipo modular en caja moldeada 4x25A (ajustada al máximo) y lcu=25kA (230/240v).

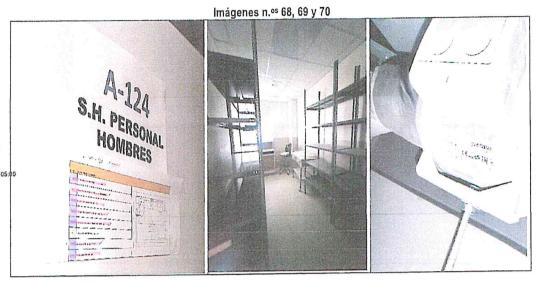
Extractor Helicocentrifugo EHC-101 Se tomó datos del equipo EHC-101, siendo de marca Blauberg modelo Turbo 125 con capacidad máxima de 29w y 345m3/h, 230v y 50/60 Hz.

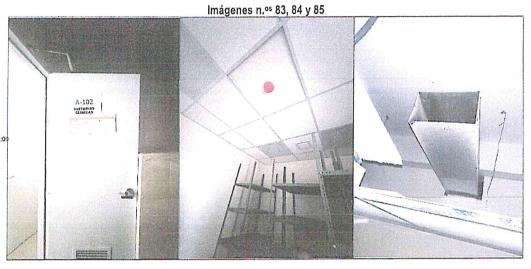
Se observó que el equipo EHC-112 no se encuentra instalado, tal como se muestra a continuación:

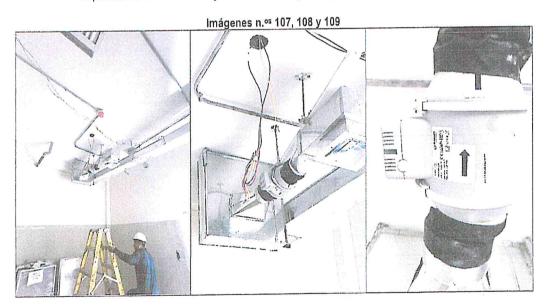
Almacén General- Área A-204

Extractor Helicocentrifugo EHC-202

Se tomó datos del equipo EHC-202, siendo de marca Blauberg modelo Turbo 125 con capacidad máxima de 29w y 345m3/h, 230v y 50/60 Hz. Cabe indicar que, el equipo no se encontró ejecutado completamente, faltando instalar los ductos y las rejillas posterior al extractor.

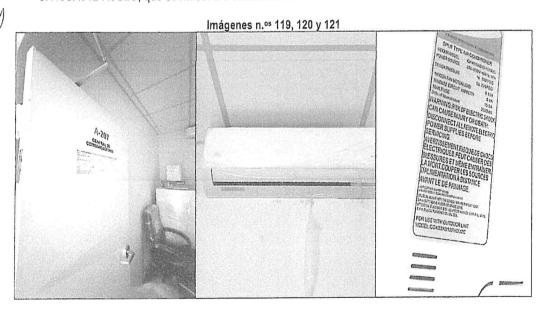
Central de Comunicaciones – Área A-207

En este ambiente también se observó instalado un equipo de aire acondicionado tipo Split modelo CH43SX012-H3U2C, que se muestra a continuación:

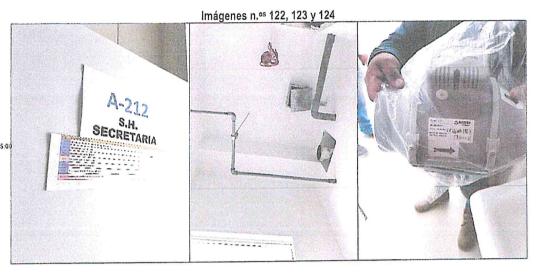
> SSHH Secretaría - Área A-212

Extractor Helicocentrifugo EHC-211
 El equipo EHC-211 no se encontró instalado, faltando instalar también los ductos y la rejilla posterior al extractor.

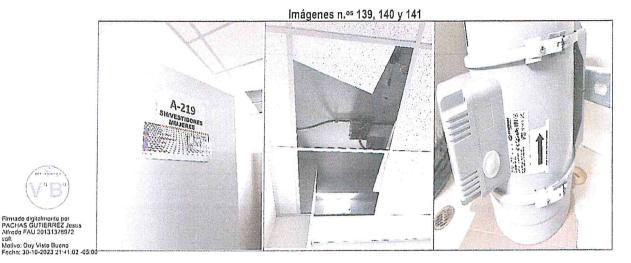
SSHH Vestidores Mujeres – Área A-219

Extractor Helicocentrifugo EHC-207
 El equipo EHC-207 no se encontró instalado, además falta la ejecución de ductos y rejilla.

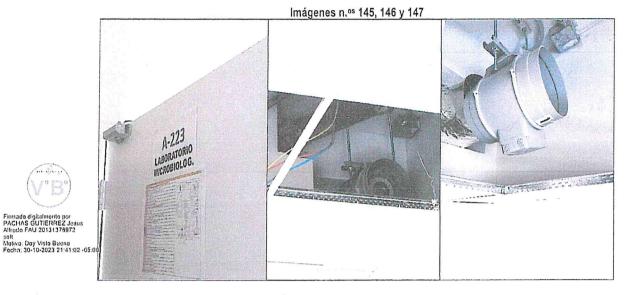
Laboratorio de Microbiología – Área A-223

Extractor

El equipo instalado se encuentra sin ductos y rejilla. No se pudo tomar datos técnicos por limitación de su posición.

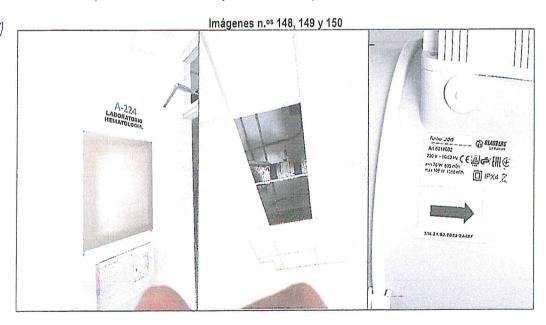
Laboratorio de Hematología – Área A-224

Extractor
 El equipo extractor instalado en este ambiente es marca Blauberg modelo Turbo 200 con capacidad máxima de 108w y 1080m3/h, 230v y 50/60 Hz.

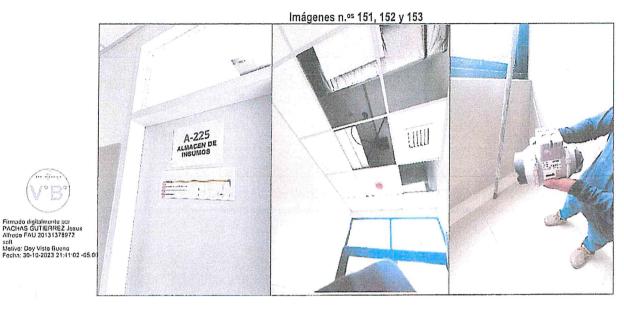
Almacén de Insumos – Área A-225

Extractor Helicocentrifugo EHC-212

El equipo EHC-212 no se encuentra instalado, tampoco cuenta con ductos y rejillas instalados.

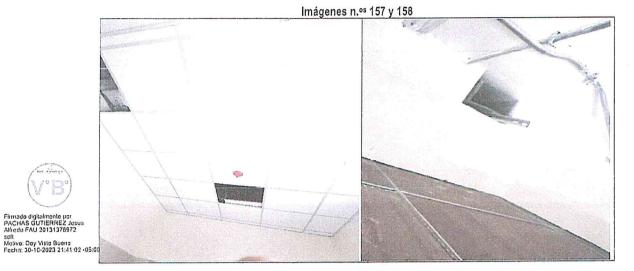
> Lavado y Desinfección - Área A-226

Extractor Helicocentrifugo EHC-209 - Inyector Helicocentrifugo IHC-204
 Los equipos EHC-209 y IHC-204 no se encuentran instalados, tampoco cuentan con ductos y rejillas instalados.

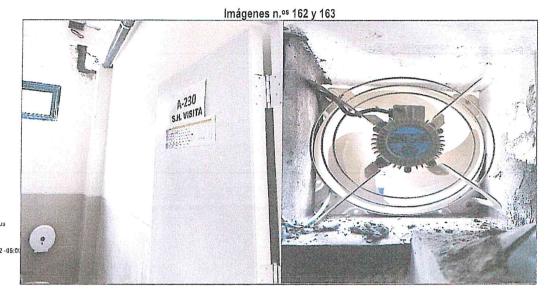
Área S.H. Visita – Área A-230

Extractor Axial EA-202

En este ambiente se observó instalado un extractor axial marca Betto modelo FB-25, potencia 90w, caudal 1100m3/h.

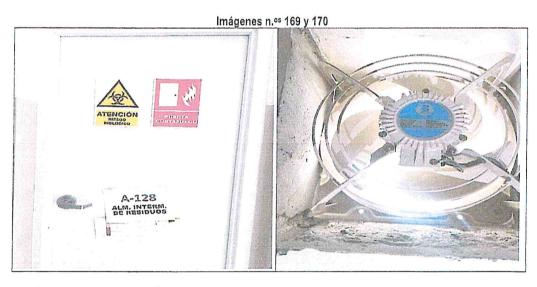
- Almacén Interm. De Residuos Área A-128
 - Extractor Axial EA-102

En este ambiente se observó instalado un extractor axial marca Betto modelo FB-25, potencia 90w, caudal 1100m3/h.

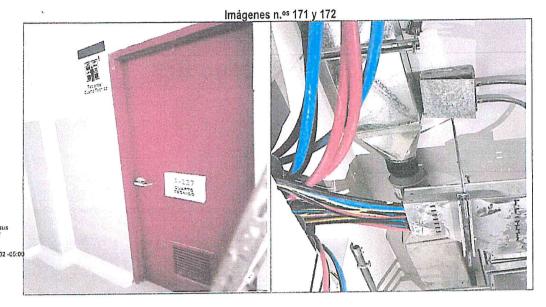
- Área Cuarto Técnico Área A-127
 - Extractor Helicocentrifugo EHC-118

El equipo EHC-118 se encuentra instalado, pero no se pudo obtener sus datos técnicos por la inaccesibilidad.

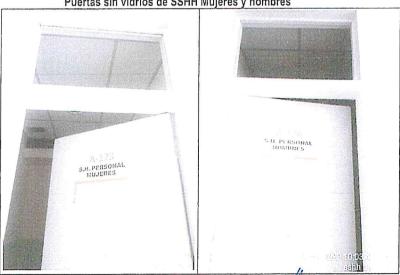
Imágenes n. ºs 8 y 9 Puertas sin vidrios de SSHH Mujeres y hombres

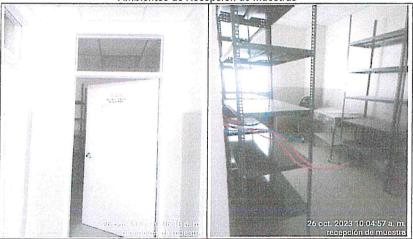
Imágenes n. ºs 11 y 12 Ambientes de Recepción de muestras

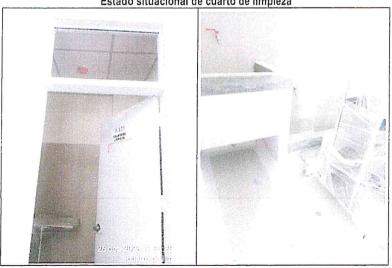
lmágenes n. ºs 13 y 14 Estado situacional de cuarto de limpieza

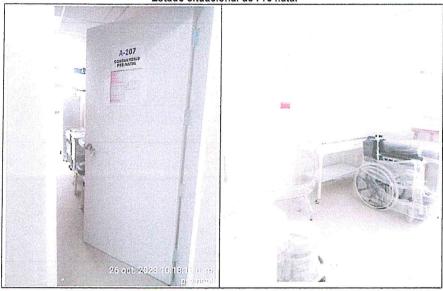
lmágenes n. ºs 25 y 26 Estado situacional de Pre natal

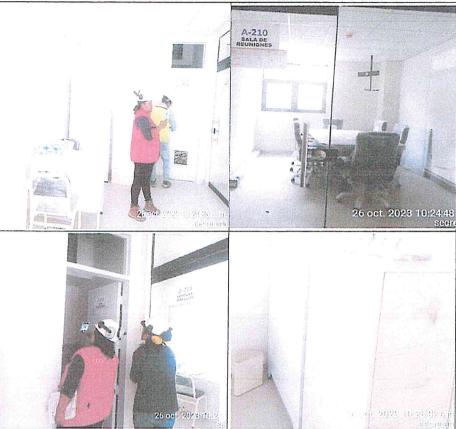
Imágenes n. ºs 29, 30, 31 y 32 Estado situacional de las oficinas Administrativos

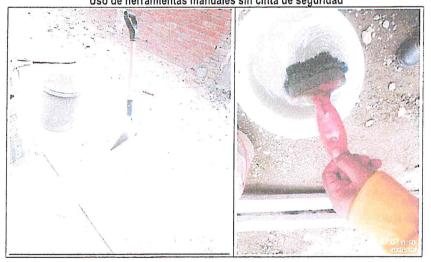
Imágenes n. ºº 49 y 50 Conexión eléctrica provisional y andamio con ladrillos de base

lmágenes n. º⁵ 51 y 52 Uso de herramientas manuales sin cinta de seguridad
