INFORME DE HITO DE CONTROL
N° 21996-2023-CG/APP-SCC

**PROYECTO DE INVERSIÓN “MEJORAMIENTO Y
AMPLIACIÓN DE LOS SISTEMAS DE AGUA POTABLE,
ALCANTARILLADO Y TRATAMIENTO DE LAS AGUAS
RESIDUALES DE LA CIUDAD DE HUARMY, DISTRITO
DE HUARMY - PROVINCIA DE HUARMY –
DEPARTAMENTO DE ANCASH”**

**HITO DE CONTROL N° 4 – CULMINACIÓN DE OBRAS CIVILES Y
ESTRUCTURAS, EQUIPAMIENTO HIDRÁULICO Y ELÉCTRICO,
CORRESPONDIENTES A LA OBRA PRINCIPAL, AVANCE EN EJECUCIÓN DE
LOS MAYORES TRABAJOS DE OBRA (N° 01 Y N° 02), Y CONDICIONES
NECESARIAS PARA EL INICIO DE LA PUESTA EN MARCHA.**

PERIODO DE EVALUACIÓN:
DEL 09 DE AGOSTO DE 2023 AL 25 DE SETIEMBRE DE 2023

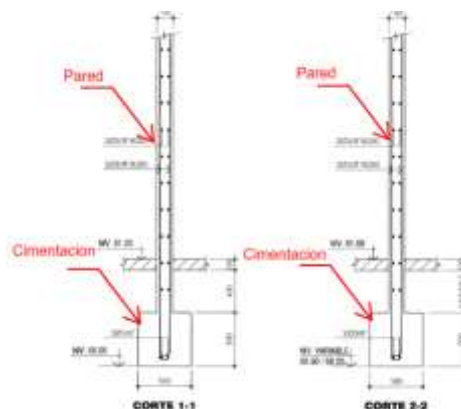
Fuente: Plano SH-PL-SAP-RP-E-01, del Expediente Técnico.
Elaborado por: La Comisión

Sin embargo, durante la revisión del Plano de Estructuras del Reservorio R-03 frente a la Especificaciones Técnicas y Hoja de Presupuesto del Expediente Técnico, sobre la caseta de válvulas se verifica que presenta inconsistencias respecto a la resistencia a la compresión del concreto ($f'c$) en la cimentación y el tipo de material que corresponde a las paredes, tal como se resume en el cuadro siguiente:

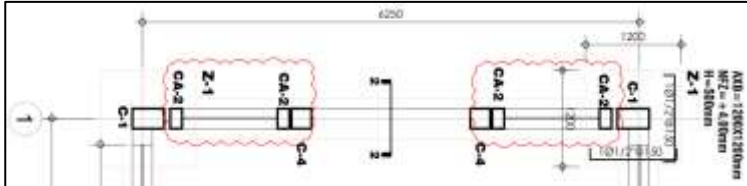
<p>Detalle del Confinamiento de la Columneta CA-2 y Anclaje químico</p>

N°	Situación Adversa	Documento de la Entidad sobre acciones adoptadas	Acciones adoptadas por la Entidad	Estado de la Situación Adversa
1	SE HA EVIDENCIADO QUE LAS COLUMNAS C-4 DEL EJE 1 DEL EDIFICIO ADMINISTRATIVO DE LA PTAR, NO HAN SIDO EJECUTADAS DE ACUERDO CON LO ESTABLECIDO EN LA MEMORIA DE CÁLCULO DE ESTRUCTURAS DEL EXPEDIENTE TÉCNICO. EN TORNO A ELLO, NO SE ADVIERTE QUE EL PNSU, EN EL MARCO DE SUS FUNCIONES HAYA REALIZADO EL SEGUIMIENTO A LAS	<p><u>Documentos emitidos por la Comisión:</u></p> <ul style="list-style-type: none"> - Oficio N° 000100-2023-CG/APP de 17 de mayo de 2023, comunicación del Informe de Hito de Control N° 11220-2023-CG/APP-SCC, se solicita corrección de situaciones adversas en un plazo de 45 días calendario. - Oficio N° 12-2023-CG/APP-PTAP-H3 de 22 de junio de 2023, relacionado a las acciones de medidas preventivas o correctivas de las situaciones adversas del Informe de Hito de Control N° 11220-2023-CG/APP-SCC. - Oficio N° 12-2023-CG/APP-PTAP-H3 de 22 de junio de 2023, relacionado a las acciones de medidas preventivas o correctivas de las situaciones adversas del Informe de Hito de Control N° 11220-2023-CG/APP-SCC. 	<p>El PNSU remitió el Informe N° 756-2023/VIVIENDA/VMCS/PNSU/4.1.3 de 15 de junio de 2023, elaborado por la Coordinadora del Área de Proyectos Especiales del PNSU, que a su vez adjunta el Informe Técnico N.° 004-2023/VIVIENDA/VMCS/PNSU/4.1.3/GJCL de 15 de junio de 2023, a través del cual emitió respuesta a esta Situación Adversa. Al respecto, se realizó la evaluación y se resume lo indicado por el PNSU, según se detalla a continuación.</p> <p>De la información remitida por el PNSU, la Entidad Supervisora indica la necesidad de aislar las columnas C-4 del muro de albañilería, ubicadas en el eje 1, siendo que a este muro se le deberá incorporar columnetas y juntas, recomendando, además, usar anclaje químico para el acero de las columnetas siguiendo las indicaciones del fabricante, indicaciones señaladas en función de la conformidad que brindó la Entidad Supervisora a la propuesta técnica de la Empresa Ejecutora detallada en el Informe N° 004-2023-VPH de 18 de mayo de 2023 del Especialista de Estructuras.</p> <p>La propuesta técnica de solución se desarrolló en el plano con código "SH-PL-SAL-PTAR-E-02-REV02", el cual muestra en el Eje 1, a las columnas C-4 y C-1 aisladas de los muros de</p>	Corregido

<p>LABORES DE LA SUPERVISIÓN DEL PROYECTO, SITUACIÓN QUE PODRÍA CONLLEVAR A QUE, DURANTE LA OCURRENCIA DE UN SISMO, SE AFECTE LA RESISTENCIA DE ALGUNOS ELEMENTOS DE LA ESTRUCTURA PRINCIPAL, EN DESMEDRO DE LA CALIDAD DEL PROYECTO.</p>	<p><u>Respuesta de la Entidad:</u> - Mediante Oficio N° 846-2023/VIVIENDA/VMCS/PNSU/1.0 de 16 de junio de 2023 (Expediente 0820230176879 de 16 de junio de 2023), en respuesta al Oficio 000100-2023-CG/APP de 17 de mayo de 2023, emitido por la Comisión, se adjunta el Informe N° 848 -2023/VIVIENDA /VMCS/PNSU/4.1 de 15 de junio de 2023 y el Informe N° 756-2023/VIVIENDA/VMCS /PNSU/4.1.3 de 15 de junio de 2023, asimismo se adjunta el Informe N° 004-2023-VPH de 18 de mayo de 2023 del Especialista de Estructuras, en la que se exponen las acciones realizadas para la atención de situaciones adversas.</p>	<p>albañilería por medio de nuevas columnetas CA-2, asimismo se detalló el anclaje químico, tal como se muestra a continuación:</p> <p>Separación del muro de albañilería de las columnas C-1 y C-4 a través de las columnetas CA-2 – Edificio Administrativo de la PTAR</p>

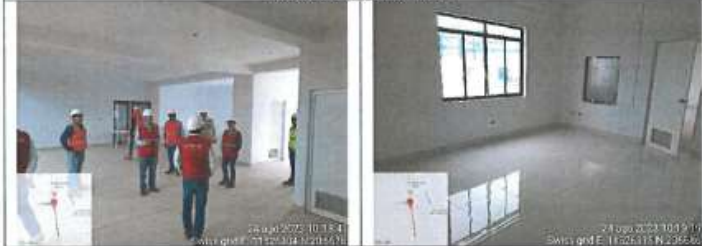
- Los ambientes se encuentran con piso enchapado; las paredes, columnas, vigas y cielorraso, se encuentran con pintura base; las instalaciones eléctricas se encuentran a nivel de tuberías sin cableado.

Ambientes del edificio administrativo de la PTAP con pisos enchapados; paredes, columnas, vigas y cielorraso con pintura base

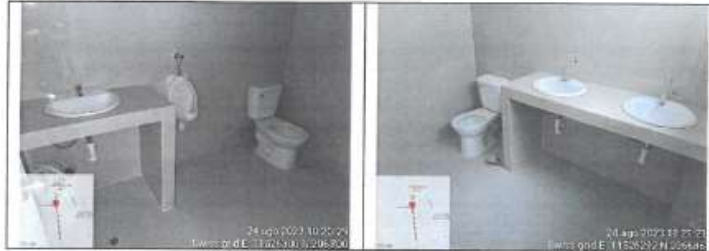
Baño Varones al costado de la Oficina de Cobranzas: 1 inodoro, 1 urinario y 1 lavatorio.	Baño Damas al costado de la Oficina de Cobranzas: 1 inodoro y 2 lavatorios.
--	---

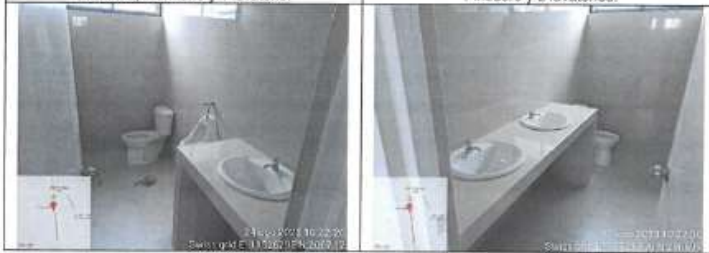
Baño Varones al costado de Administración:
1 inodoro, 1 urinario y 1 lavatorio.

Baño Damas al costado Administración:
1 inodoro y 2 lavatorios.

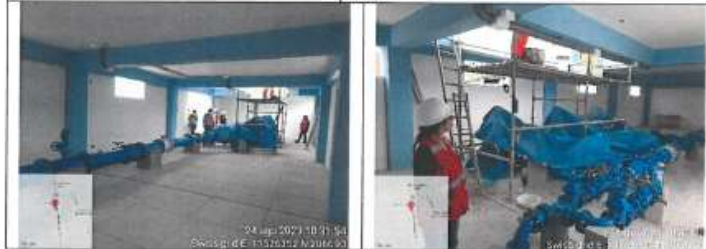
c.2. Cisterna de Agua Cruda

El ambiente encima de la Cisterna de Agua Cruda presenta las paredes, columnas, vigas y cielorraso, pintadas.

El ambiente encima de la Cisterna de Agua Cruda tiene las paredes, columnas, vigas y cielorraso con pintura.

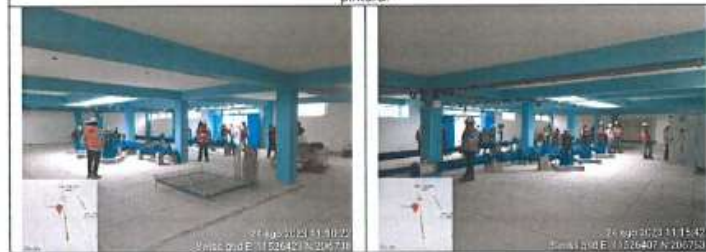
La caseta de bombeo de la Cisterna de Agua Tratada presenta las paredes, columnas, vigas y cielorraso, pintadas.

El ambiente encima de la Cisterna de Agua Tratada tiene las paredes, columnas, vigas y cielorraso con pintura.

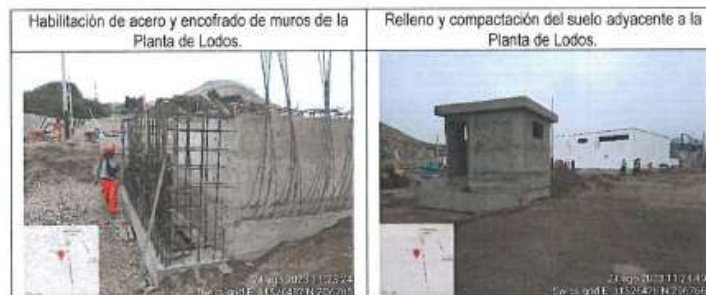
c.5. Planta de Tratamiento de Lodos

Se vienen ejecutando labores de habilitación de acero y encofrado de muros, así como el relleno y compactación del suelo adyacente a esta estructura.

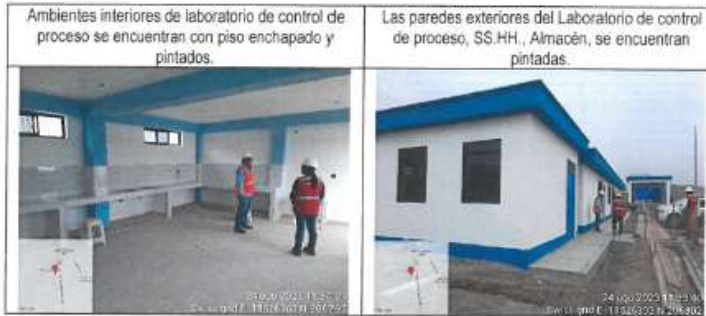
c.6. Laboratorio de control de proceso, SS.HH., Almacén

- Los ambientes interiores de laboratorio de control de proceso se encuentran con piso enchapado; las paredes, columnas, vigas y cielorraso, se encuentran pintados; las instalaciones eléctricas se

encuentran a nivel de tuberías sin cableado. Las paredes exteriores se encuentran pintadas.

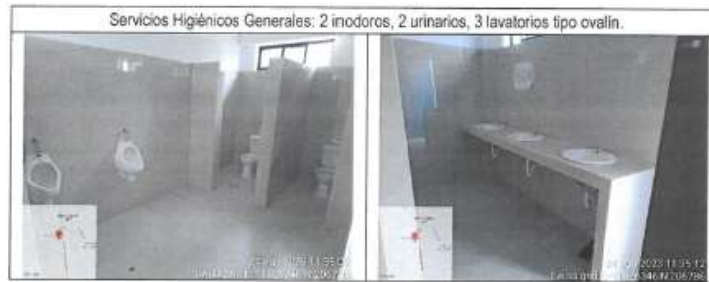
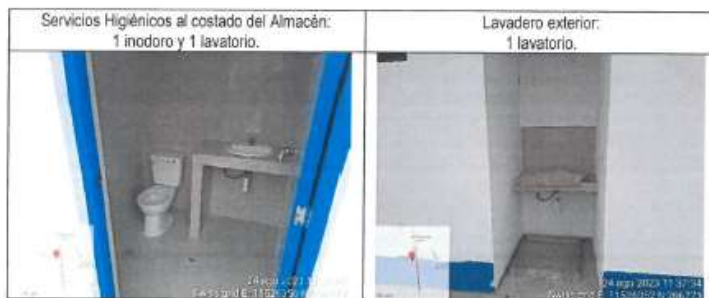
- Los aparatos y accesorios sanitarios se encuentran instalados según el siguiente detalle:
 - Servicios Higiénicos Generales: Presenta dos (2) inodoros, dos (2) urinarios, tres (3) lavatorios tipo ovalin.
 - Servicios Higiénicos al costado del Almacén: Presenta un (1) inodoro y un (1) lavatorio tipo ovalin.
 - Lavadero exterior: Presenta un (1) lavatorio tipo ovalin.

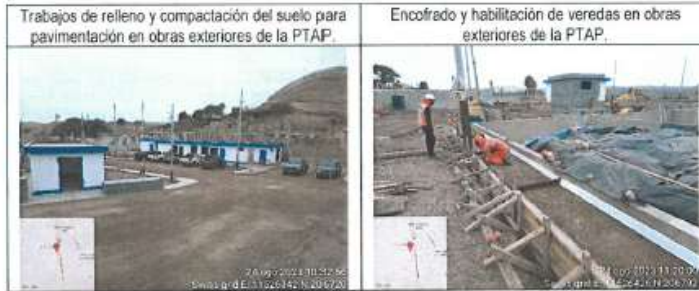
c.7. Obras Exteriores

Se vienen ejecutando trabajos de relleno y compactación de la sub-base y base para la pavimentación, así como el encofrado y habilitación de veredas.

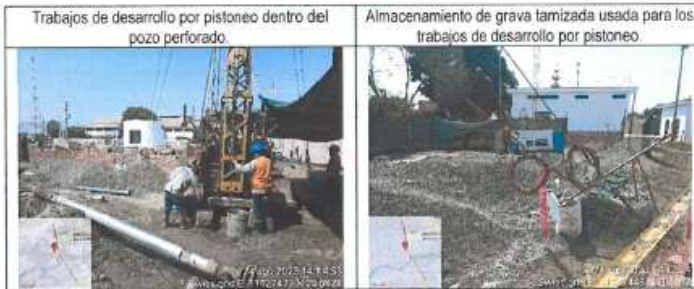
F) Pozo PP-02

A la fecha este pozo ya se encuentra perforado a 60 metros de profundidad. Se viene ejecutando los trabajos de desarrollo por pistoneo dentro del pozo perforado, para la posterior prueba de bombeo y obtener el caudal óptimo de producción durante las 72 horas. En paralelo se complementa relleno con grava tamizada.

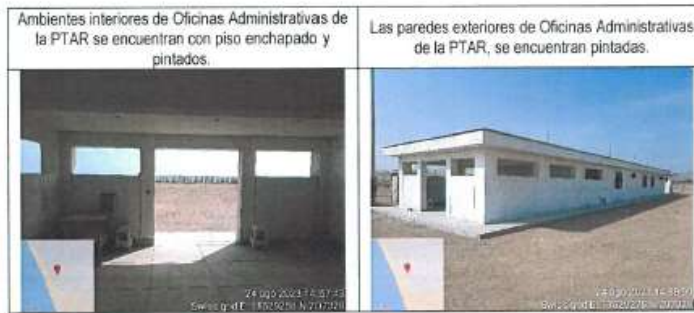
g.1. Oficinas Administrativas de la PTAR

Los ambientes interiores se encuentran con piso enchapado; las paredes, columnas, vigas y cielorraso, se encuentran con pintura base. Las instalaciones eléctricas se encuentran a nivel de tuberías sin cableado; los aparatos y accesorios sanitarios no se encuentran instalados. Las paredes exteriores se encuentran con pintura base.

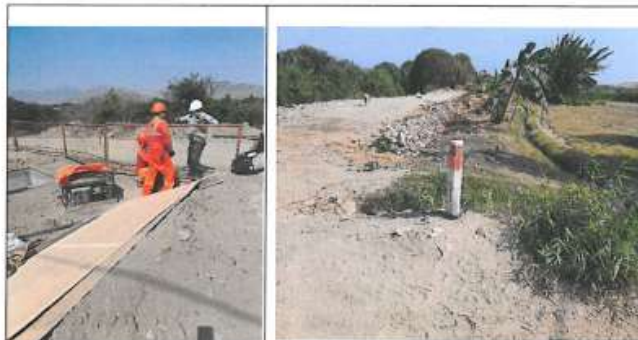
Se verifica la instalación del tapón para prueba hidráulica en la tubería de DN 400 instalada a lo largo del camino de ingreso a la PTAR y la ejecución de cámaras de aire y purga en la citada vía.

Ejecución de cámaras de aire y purga en el camino de ingreso a la PTAR

Vista del camino de ingreso a la PTAR

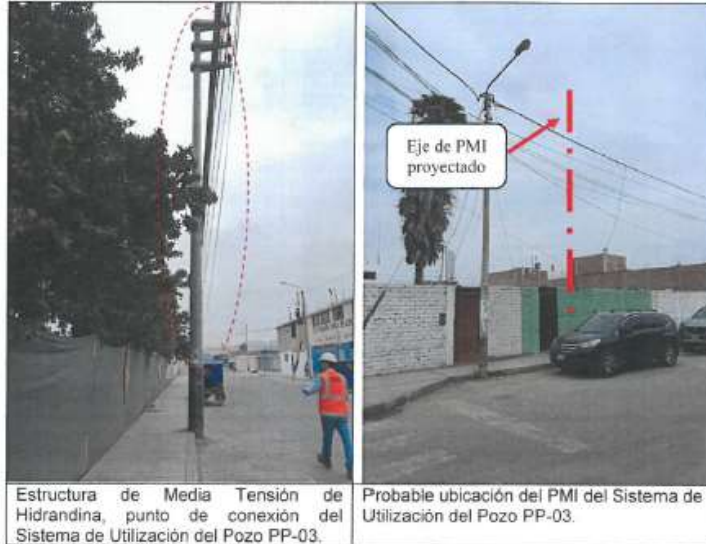
Estructura de Media Tensión de Hidrandina, punto de conexión del Sistema de Utilización del Pozo PP-03.

Probable ubicación del PMI del Sistema de Utilización del Pozo PP-03.

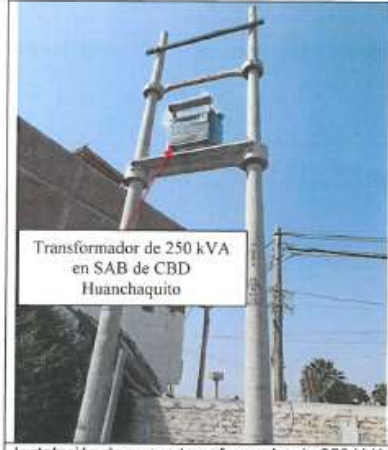
Transformador de 250 kVA
en SAB de CBD
Huanchaquito

Instalación de nuevo transformador de 250 kVA
en la SAB de la CBD Huanchaquito.

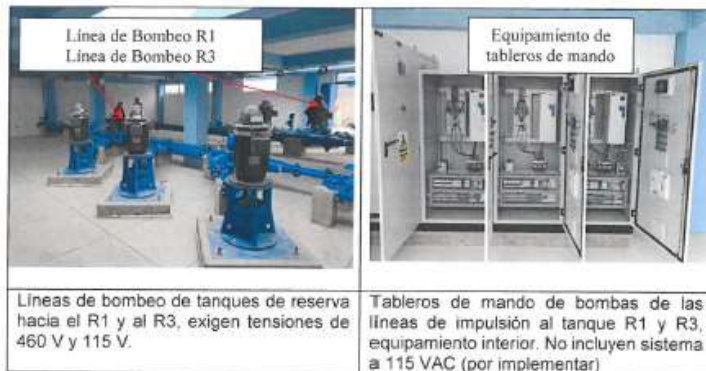
J.1) En relación al equipamiento de las líneas de bombeo de la cisterna de agua tratada y agua cruda, la Empresa Ejecutora informa que se habilitará un sistema eléctrico adicional de 115 V para el sistema anti-condensación de las bombas.

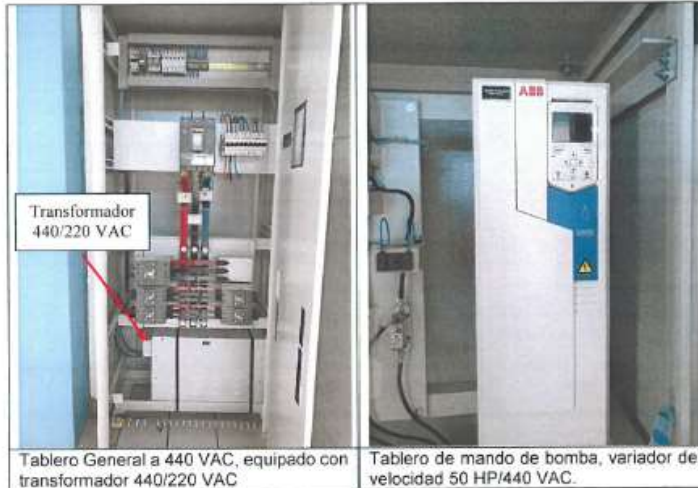
Tablero General a 440 VAC, equipado con transformador 440/220 VAC

Tablero de mando de bomba, variador de velocidad 50 HP/440 VAC.

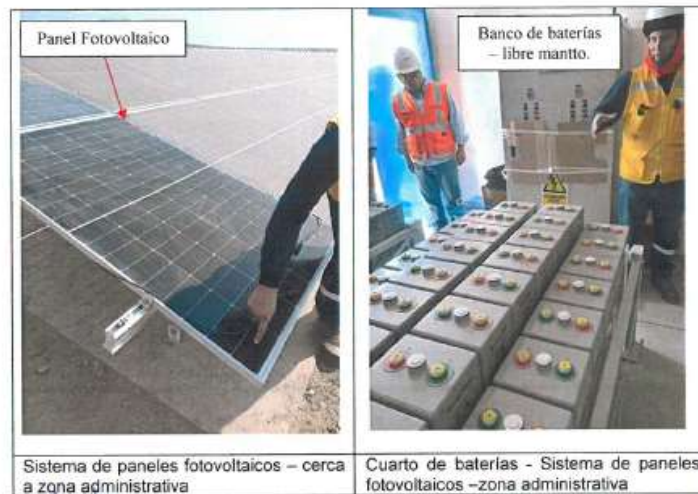
Sistema de paneles fotovoltaicos - cerca a zona administrativa

Cuarto de baterías - Sistema de paneles fotovoltaicos -zona administrativa

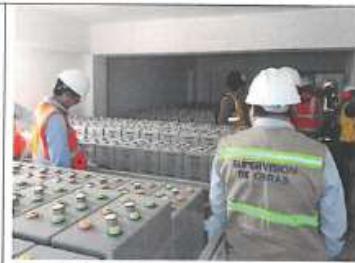
Cuarto de baterías - Sistema de paneles fotovoltaicos –zona de pre-tratamiento.

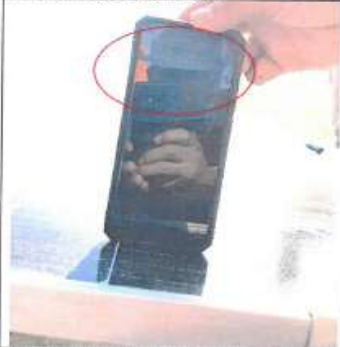
Inclinación horizontal de 13° paneles del Sistema fotovoltaico, zona oficinas administrativas

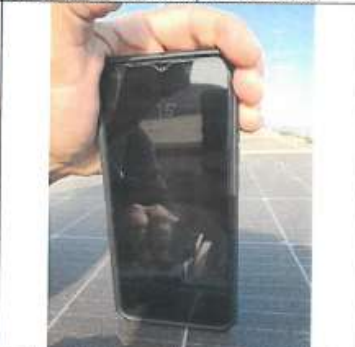
Inclinación horizontal de entre [13° a 15°] paneles del Sistema fotovoltaico, zona pretratamiento.
