**INFORME DE CONTROL CONCURRENTENTE  
N° 29117-2023-CG/APP-SCC**

**PROYECTO DE INVERSIÓN “MEJORAMIENTO Y  
AMPLIACIÓN DE LOS SISTEMAS DE AGUA POTABLE,  
ALCANTARILLADO Y TRATAMIENTO DE LAS AGUAS  
RESIDUALES DE LA CIUDAD DE HUARMEY, DISTRITO  
DE HUARMEY - PROVINCIA DE HUARMEY –  
DEPARTAMENTO DE ANCASH”**

**CULMINACIÓN DE OTROS TRABAJOS DE EQUIPAMIENTO  
HIDRÁULICO Y ELÉCTRICO Y AVANCE DE EJECUCIÓN DE LA PUESTA EN  
MARCHA**

**PERIODO DE EVALUACIÓN:  
DEL 20 DE OCTUBRE DE 2023 AL 06 DE DICIEMBRE DE 2023**

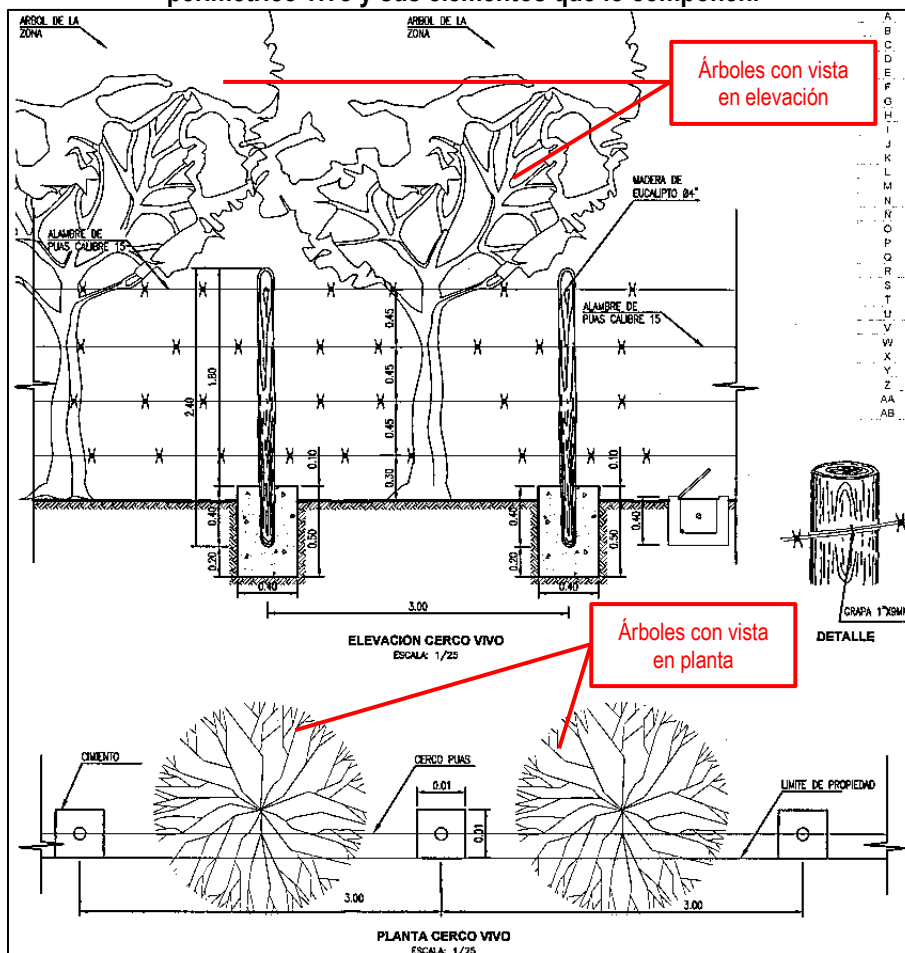
**Imagen N° 01 – Tramo típico de las vistas de elevación y en planta del cerco perimétrico vivo y sus elementos que lo componen.**

Sin embargo, en la visita de inspección, la Comisión evidenció que no se ha ejecutado trabajo alguno respecto de la partida "01.07.13.05.01 SEMBRÍO DE ÁRBOLES", el mismo que implica el sembrío de árboles (plantas), las cuales se encuentran almacenadas en un

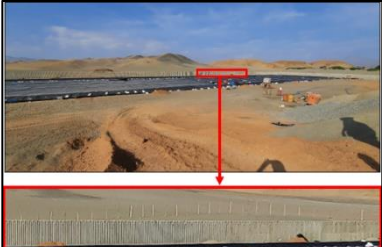
| Referencia en Acta | Descripción de la observación | Imagen |
|---|---|---|
| Literal G) CBD-Huanchaquito, numeral 22 | Es de precisar que, en los interiores del área de esta CBD (Cámara de Bombeo de Desagüe) hay un área que se ha destinado como <b>almacén de las plantas que serán sembradas en el cerco vivo de la PTAR</b> , siendo que, hasta la fecha, ninguna de estas plantas ha sido sembrada en el mencionado cerco vivo de la PTAR. | Almacenamiento de plantas destinadas al cerco vivo de la PTAR.<br> |
| Literal I) Planta de Tratamiento de Aguas Residuales (PTAR), numeral 31 | <b>Cerco Perimétrico Vivo de la PTAR:</b> El cerco perimetral compuesto por postes de madera y alambre de púas, se encuentra instalado. Sin embargo, hasta la fecha <b>no se ha ejecutado trabajo alguno relacionado con el sembrío de árboles</b> , tales como el despejado del terreno donde se sembrarán dichos árboles, el cavado del hoyo para la plantación, y la plantación misma de dichos árboles. | Vista panorámica de trabajos en la PTAR, al fondo se distingue el cerco perimétrico vivo de la PTAR con postes de madera y alambre de púas instalado, pero el sembrío de árboles no está ejecutado.<br> |

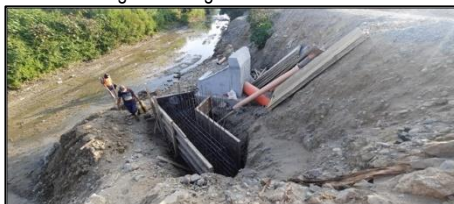
| Referencia en Acta | Descripción | Imagen |
|---|---|---|
| Literal I) Planta de Tratamiento de Aguas Residuales (PTAR), numeral 29.1 | Se verificó el detalle de salida del emisor de la PTAR con descarga libre en el río Huarmey. | En las vistas fotográficas se muestra el detalle de salida del emisor de la PTAR.<br> |
| Literal I) Planta de Tratamiento de Aguas Residuales (PTAR), numeral 29.2 | Se vienen ejecutando trabajos de <b>habilitación de acero y encofrado</b> en el borde del río donde descargarán las aguas residuales tratadas. | Habilitación de acero y encofrado en el borde del río donde descargarán las aguas residuales tratadas.<br> |

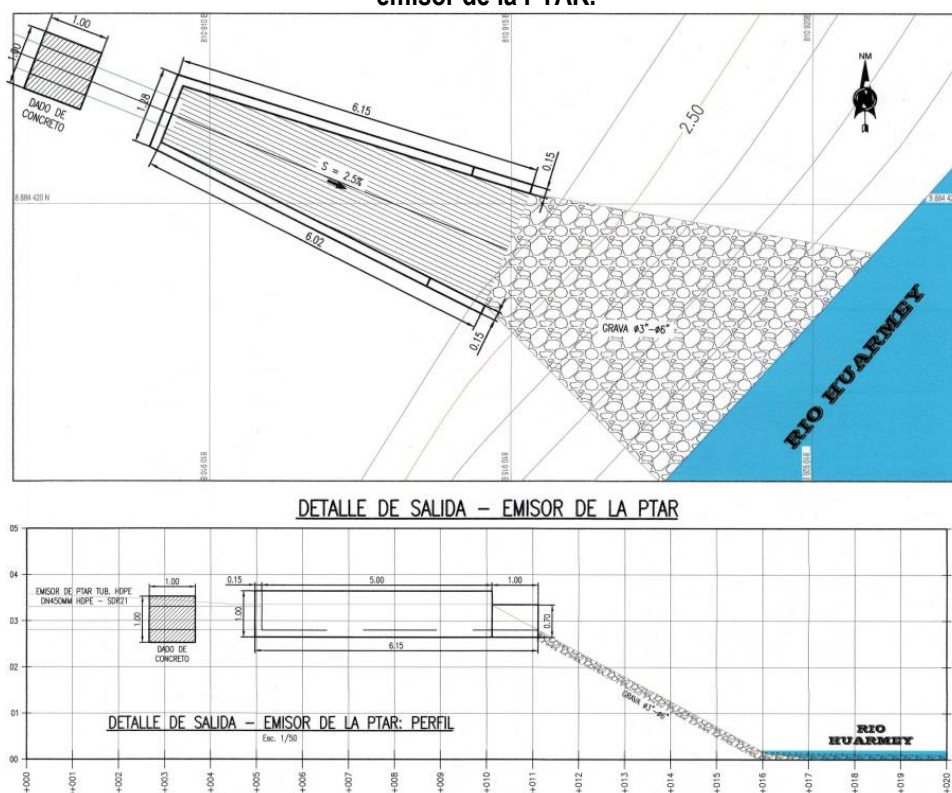
**Imagen N° 03 – Detalles de vista en planta y perfil del componente de descarga del emisor de la PTAR.**

Por su parte, el Plano con código SH-PL-SAL-PTAR-IH-06 denominado “INSTALACIONES HIDRÁULICAS – PLANTA DE TRATAMIENTO DE AGUAS RESIDUALES – PTAR HUARMEY – EMISOR DE AGUAS RESIDUALES TRATADAS – DETALLE DE ESTRUCTURA DE DESCARGA”, contenido en el Expediente Técnico, considera que los muros laterales de la estructura de descarga tienen longitudes de 6.02 m y 6.15 m y que, la tubería llega sin inclinación a la estructura de descarga del emisor de la PTAR, tal como se advierte a continuación:

Sin embargo, durante la visita de inspección de obra, la Comisión verificó que la estructura de descarga del emisor de la PTAR tiene longitudes de los muros laterales aproximadas de 2.50 m a 3.00 m y que la tubería llega con inclinación a la estructura de descarga del emisor de la PTAR, es decir, la ejecución de la estructura de descarga del emisor difiere de lo

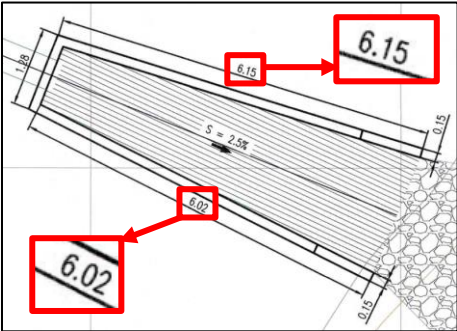
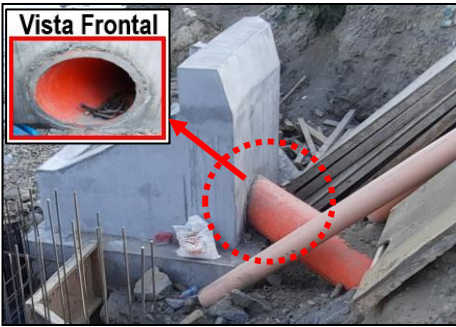
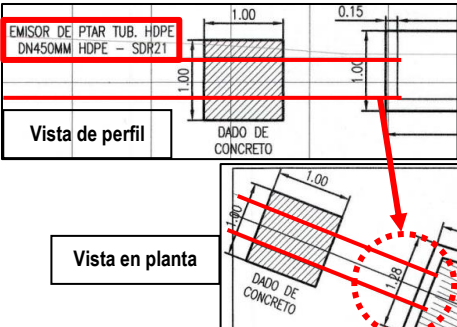
**Imagen N° 04 – Comparativa de la estructura de descarga del emisor de la PTAR en ejecución, según Acta de visita de inspección vs. plano SH-PL-SAL-PTAR-IH-06.**

| Según obra ejecutada verificada con Acta de visita de inspección | Según plano SH-PL-SAL-PTAR-IH-06 |
|---|---|
| <p>Muros laterales de la estructura de descarga tienen longitudes aproximadas de 2,50m a 3,00m.</p> | <p>Muros laterales de la estructura de descarga tienen longitudes de 6,02m y 6,15m.</p> |
| <p>Tubería llega con inclinación a la estructura de descarga del emisor de la PTAR.</p> <p><b>Vista Frontal</b></p> | <p>Tubería llega sin inclinación a la estructura de descarga del emisor de la PTAR.</p> <p><b>Vista de perfil</b></p> <p><b>Vista en planta</b></p> |

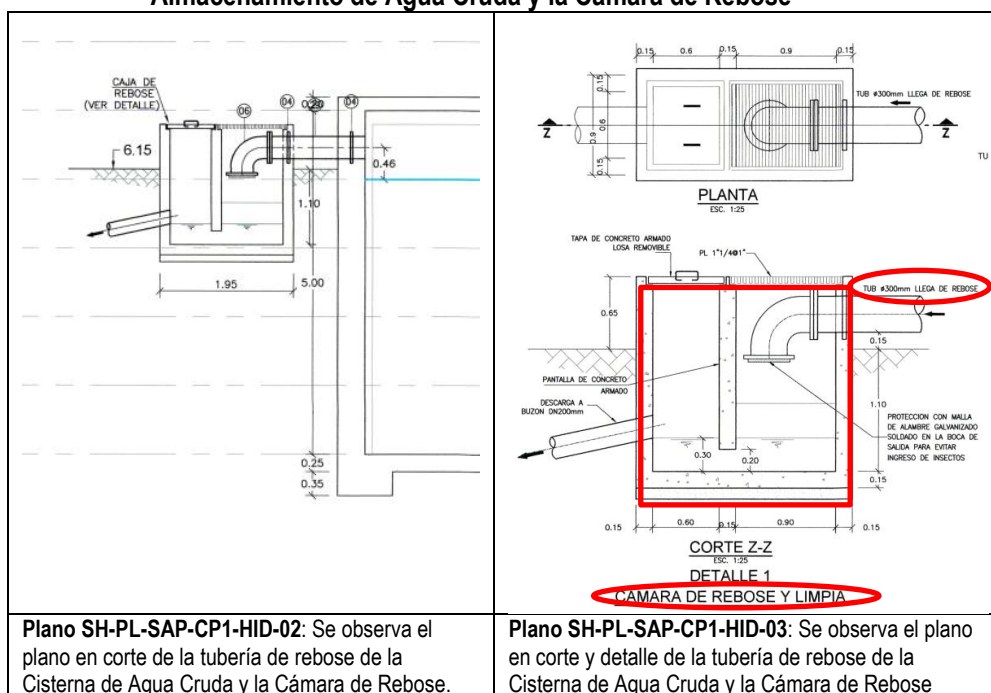
**Imagen N° 05 - Plano de Cortes y detalles de la Tubería de Rebose de la Cisterna de Almacenamiento de Agua Cruda y la Cámara de Rebose**

DETALLES”, contenidos en el Expediente Técnico determinan que la Tubería de Rebose se encuentra dentro de la Cámara de Rebose y en la boca de la tubería debe tener soldada la malla de alambre galvanizado; asimismo, la Cámara de Rebose debe contar con la tapa de concreto y la rejilla, tal como se observa a continuación:

Sin embargo, durante la visita de inspección a obra, la Comisión verificó que la Tubería de Rebose ha sido ejecutada fuera de la Cámara de Rebose; además, la boca de salida de la tubería no se encuentra protegida, no habiéndose ejecutado la tapa de concreto y la rejilla en la Cámara de Rebose. Es decir, la ejecución de la estructura de *Almacenamiento de Agua Cruda* incumple lo establecido en los Planos del Expediente Técnico aprobado, tal como se muestra en la siguiente imagen:

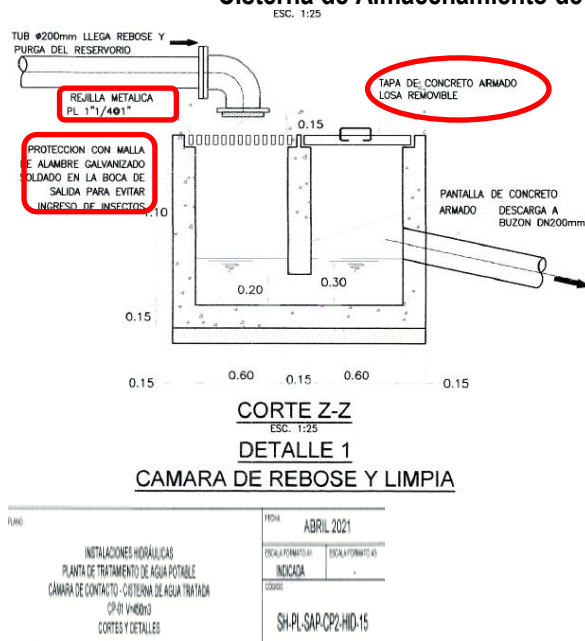
**Imagen N° 08 – Extracto del Plano de Cortes de la Cámara de Rebose de la Cisterna de Almacenamiento de Agua Tratada**

De la revisión al Plano con código SH-PL-SAP-CP2-HID-14 denominado “INSTALACIONES HIDRÁULICAS – PLANTA DE TRATAMIENTO DE AGUA POTABLE – CÁMARA DE CONTACTO-CISTERNA DE AGUA TRATADA CP-01 V = 450 m3 CORTES” y el Plano con código SH-PL-SAP-CP1-HID-15 denominado “INSTALACIONES HIDRÁULICAS – PLANTA DE TRATAMIENTO DE AGUA POTABLE – CISTERNA DE AGUA TRATADA CP 01 V= 450 m3 CORTES Y DETALLES”, contenidos en el Expediente Técnico, se verifica que la Cámara de Rebose de la *Cisterna de Agua Tratada* debe contar con Tapa de Concreto Armado, Rejilla Metálica y en la boca de la tubería de rebose contar con protección de malla de alambre galvanizada, tal como se observa a continuación:

Al respecto, durante la visita de inspección, la Comisión constató que se encuentra pendiente de instalar la tapa de concreto y rejilla en Cámara de Rebose; además, que la boca de la tubería de rebose carece de protección de una malla de alambre galvanizado. Es decir, la ejecución de la estructura del componente de la *Cisterna de Agua Tratada* incumple lo establecido en los Planos del Expediente Técnico aprobado, tal como se muestra en la siguiente imagen:

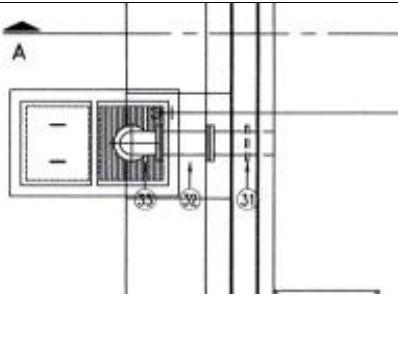
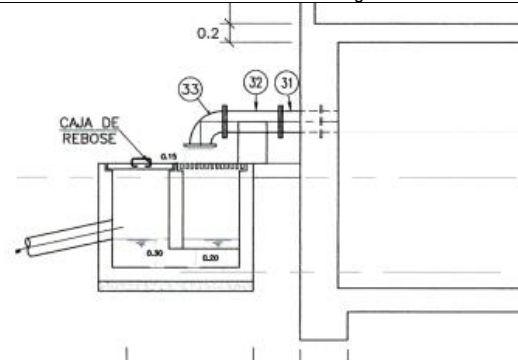
**Imagen N° 09 - Plano de Cortes y detalles de la Tubería de Rebose de la Cisterna de Agua Tratada y cámara de rebose**

| <p><b>Plano SH-PL-SAP-CP2-HID-13:</b> Se observa el plano en planta de la tubería de rebose de la Cisterna de Agua Tratada y la Cámara de Rebose.</p> | <p><b>Plano SH-PL-SAP-CP2-HID-14:</b> Plano en corte de la tubería de rebose de la Cisterna de Agua Tratada y la Cámara de Rebose.</p> |

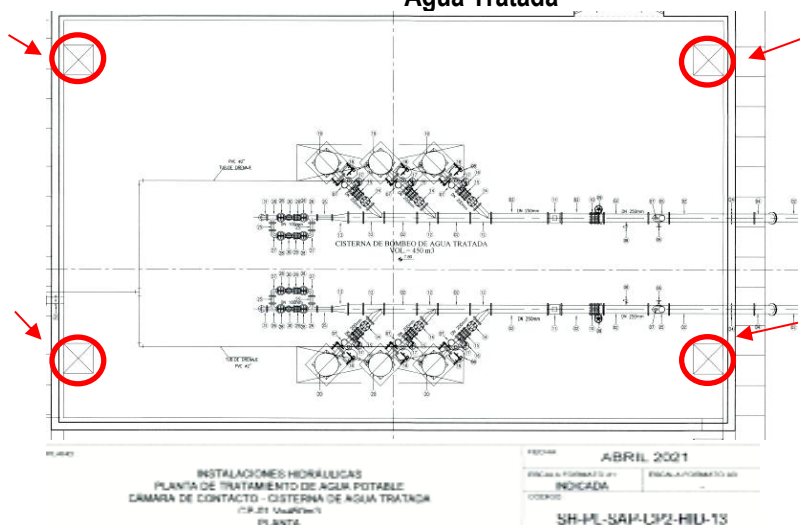
**Imagen N° 09 - Ductos de acceso para ingreso al interior de la Cisterna de Agua Tratada**

Asimismo, de la revisión al Plano SH-PL-SAP-CP2-HID-13, concordante con el Plano SH-PL-SAP-PTAP-A-21, correspondiente a la Losa de Cámara de Contacto-Cisterna de Agua Tratada, se identificó la ejecución de cuatro (4) ductos de acceso para ingreso al interior de la *Cisterna de Agua Tratada*, conforme se presenta en la siguiente imagen:

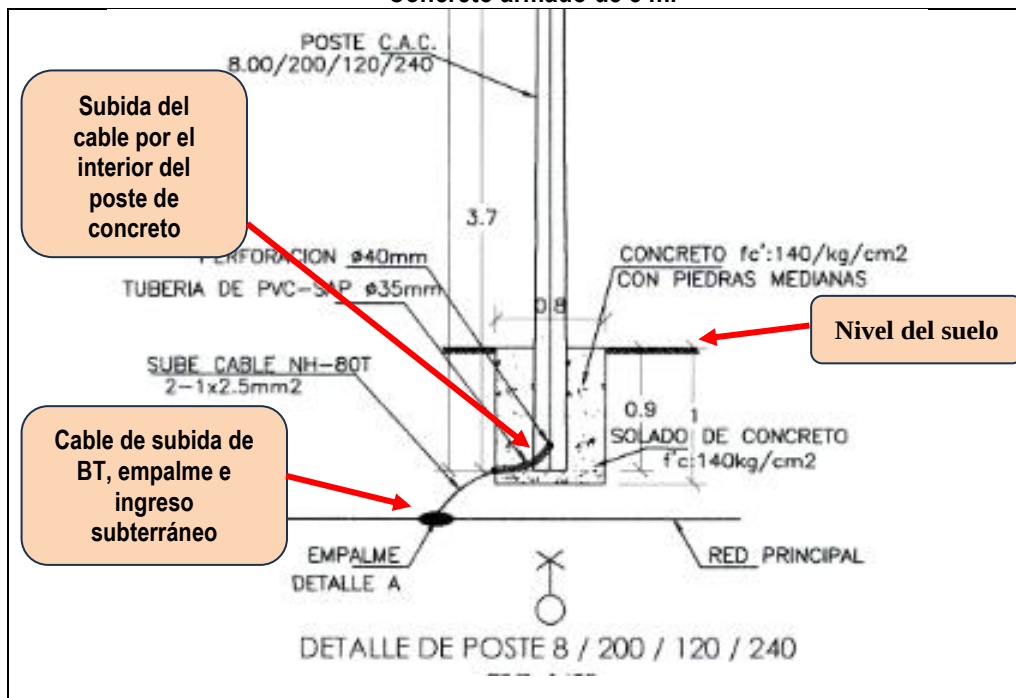
**Imagen N° 16 – Detalle del paso de cables de baja tensión a través del poste de Concreto armado de 8 m.**

De la revisión del plano SH-PL-SAP-PTAP-IE-12, la Comisión no identifica detalle alguno relacionado a la instalación de cajas metálicas de pase y derivación de cables, ni brinda pautas para su sujeción a los postes de concreto. Por el contrario, señala que la conexión eléctrica de las luminarias se realizará con cables de baja tensión conectados de forma subterránea a la red principal de alumbrado y su recorrido se realizará a través del interior de los postes de concreto. Es decir, el diseño de los componentes electromecánicos de los postes de concreto del sistema de iluminación exterior de la PTAP no considera la instalación de cajas metálicas de forma externa y adosadas a los postes de concreto, como ha sido ejecutado.

Del marco referenciado, se advierte que la perforación de orificios a los postes de concreto ejecutada, ha retirado y/o reducido el recubrimiento mínimo necesario para la protección contra la corrosión de la armadura de acero interna de los postes de concreto armado.

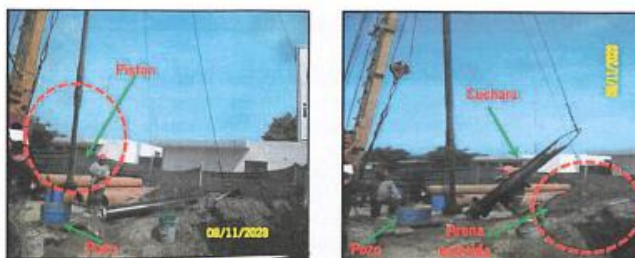
En la primera vista se aprecia el desarrollo del pozo proyectado (PP-03) a través de un pistón y en la segunda vista se muestra la extracción de arena por medio de una cuchara.

Vista panorámica de ubicación del Pozo PP-03.

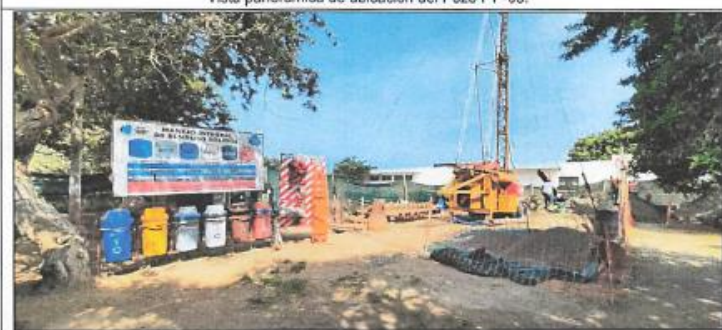
Trabajos de desarrollo en el Pozo PP-03.

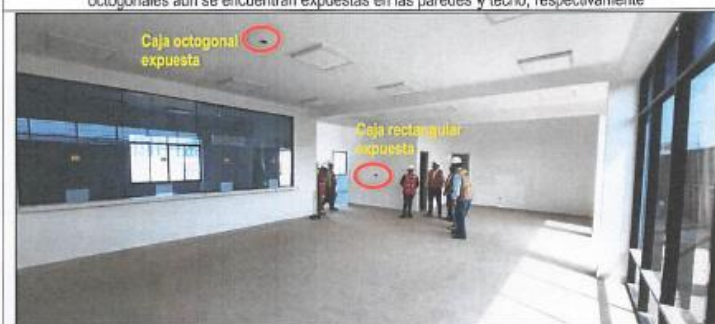
Ambientes del edificio administrativo de la PTAP con pisos enchapados; paredes, columnas, vigas y cielorraso pintados, luminarias, tomacorrientes e interruptores colocados, algunas cajas rectangulares y octogonales aún se encuentran expuestas en las paredes y techo, respectivamente

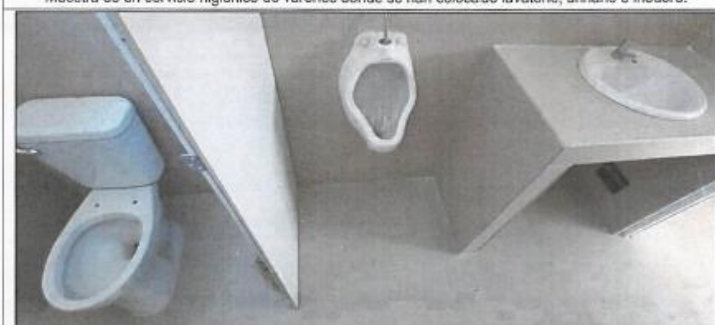
Muestra de un servicio higiénico de varones donde se han colocado lavatorio, urinario e inodoro.

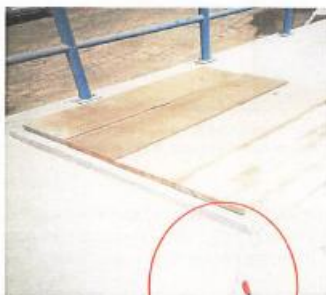
Las deficiencias mencionadas pueden generar el ingreso de roedores u otros animales a la *Cisterna de Almacenamiento de Agua Cruda* y pone en riesgo la seguridad del personal durante la ejecución, mantenimiento y operación del Proyecto, frente a caídas por ductos sin tapa sanitaria o tapas de concreto.

3.1 Se evidenció que el lado externo y el lado interno del techo de concreto armado presenta fisuras

Presencia de Fisuras externas en la losa de techo de cisterna de PTAP

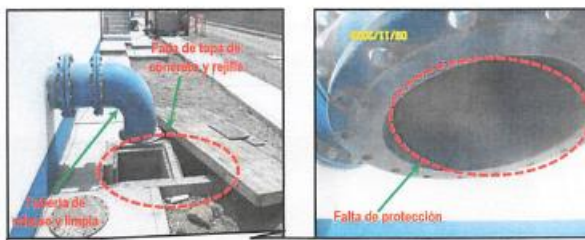
3.2 Se verificó la falta de tapa de concreto y rejilla en la cámara de rebose de la Cisterna de Agua Cruda (CP-02 V=2600 m3), de igual forma se constató la falta de protección a través de una malla de alambre galvanizado en la tubería de rebose, tal como se muestra en las siguientes vistas fotográficas:

En la primera vista se aprecia la falta de tapa y rejilla en la cámara de rebose de la Cisterna de Agua Cruda y en la segunda vista se muestra la falta de protección con malla de alambre galvanizado en la tubería de rebose.

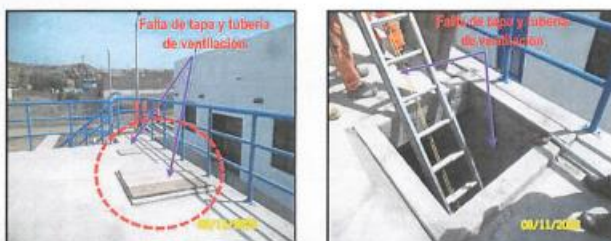
3.3 Se verificó la falta de tapas en los cuatro (4) ductos de acceso a la Cisterna de Agua Cruda (CP-02 V=2600 m3), así como sus respectivas tuberías de ventilación, tal como se muestra en las siguientes vistas fotográficas:

En las vistas fotográficas se muestra la falta de instalación de tapas y tubería de ventilación en los ductos de acceso a la Cisterna de Agua Cruda

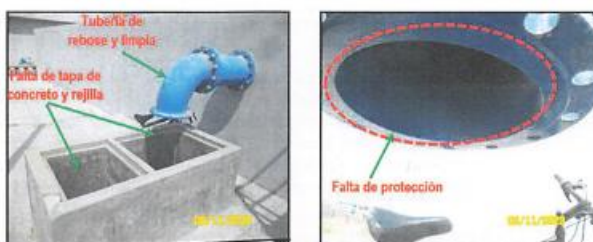
5.2 Se verificó la falta de tapa de concreto y rejilla en la cámara de rebose de la Cisterna de Agua Tratada (CP-01 V=450 m3), de igual forma se constató la falta de protección a través de una malla de alambre galvanizado en la tubería de rebose, tal como se muestra en las siguientes vistas fotográficas:

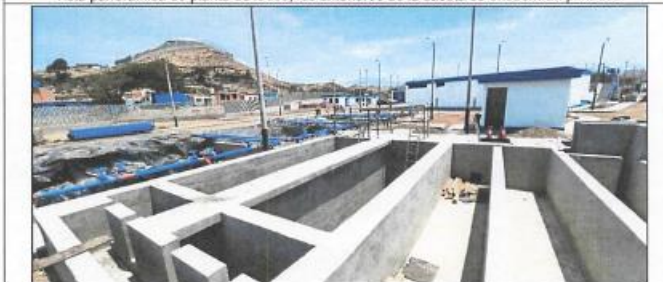
Vista panorámica de planta de lodos, los exteriores de la caseta se encuentran pintados.

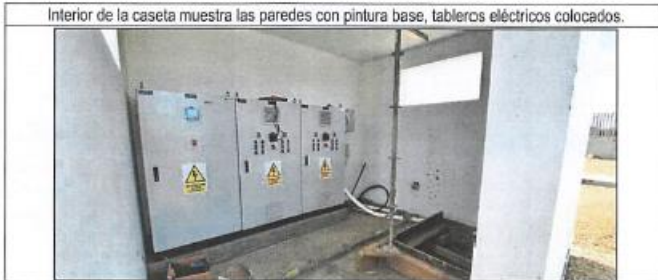
Interior de la caseta muestra las paredes con pintura base, tableros eléctricos colocados.

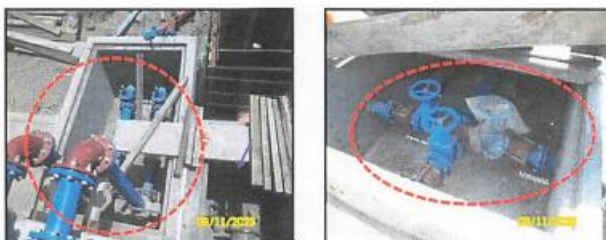
7.2 Se verificó que la Planta de Tratamiento de Lodos se encuentra en una nueva ubicación que colinda con los Lechos de Secados, donde se vienen ejecutando las instalaciones hidráulicas, a su vez se constató la falta de instalación de floculadores y tuberías de recolección en la tolva de lodos, tal como se muestra en las siguientes vistas fotográficas:

En las vistas fotográficas se muestra los trabajos de instalaciones hidráulicas en la Planta de Tratamiento de Lodos

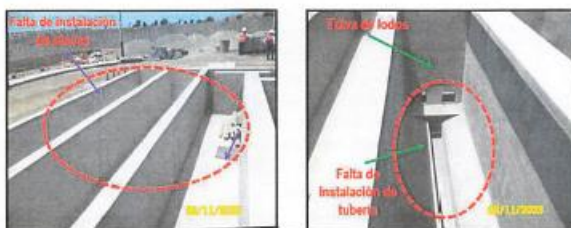
En las vistas fotográficas se muestra la falta de instalación de placas en los floculadores y tuberías de recolección en la tolva de lodos de la Planta de Tratamiento de Lodos

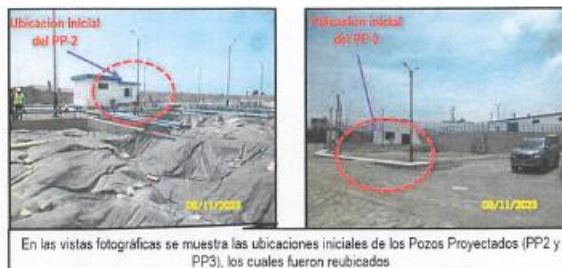
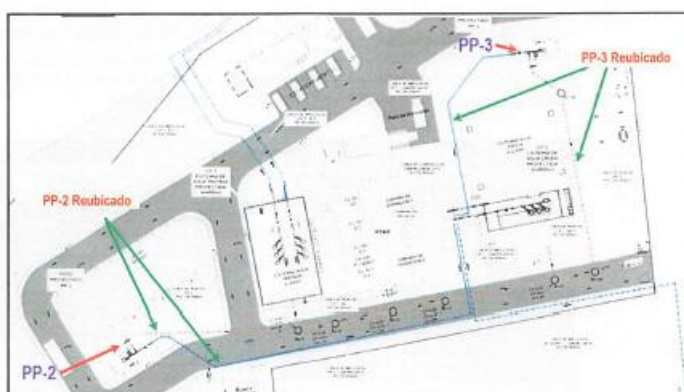
8.1 Se verificó que en el área inicial destinada para la ejecución de los Pozos Projectados (PP-2 y PP-3) dentro de la PTAP se tienen otras estructuras debido a que dichos pozos fueron reubicados, tal como se muestra en las vistas fotográficas:

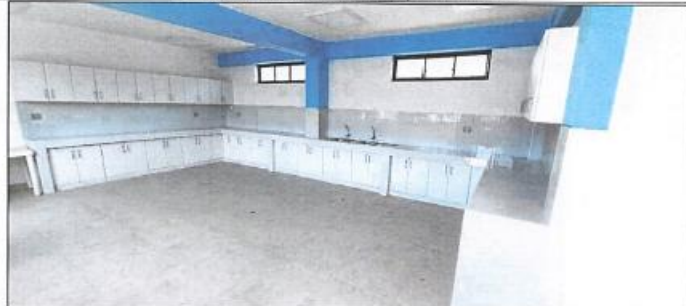
Laboratorio de control de proceso con pisos enchapados; paredes, columnas, vigas y cielorraso pintados, luminarias, tomacorrientes e interruptores colocados.

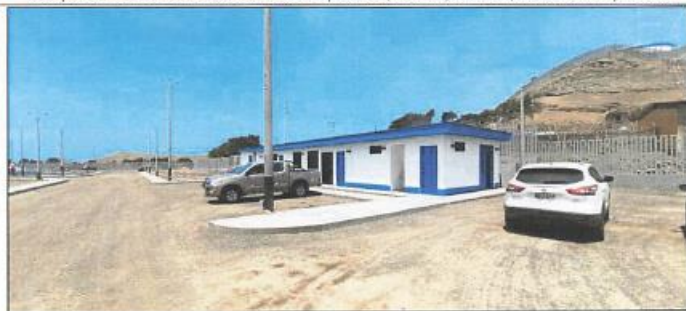
Vista panorámica de Laboratorio de control de procesos, SS.HH., Almacén, con exteriores pintados.

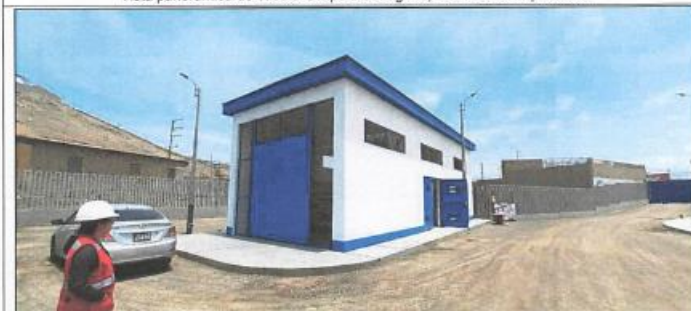
Vista panorámica de caseta Grupo Electrógeno, con exteriores pintados.

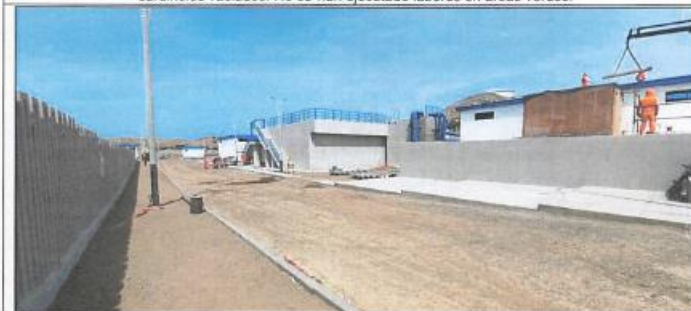
Área destinada al tránsito vehicular interno se encuentra a nivel de base sin carpeta asfáltica, veredas y sardineles vaciados. No se han ejecutado labores en áreas verdes.

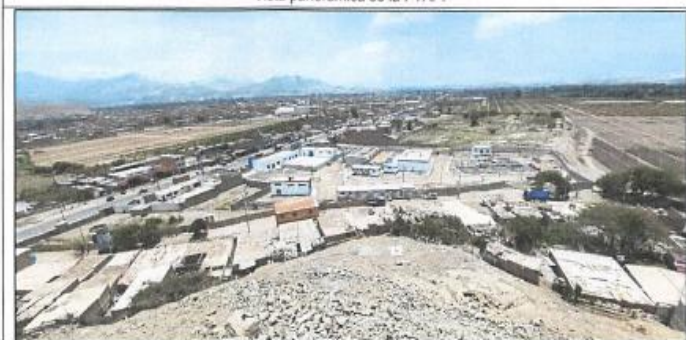
Vista panorámica de la PTAP.

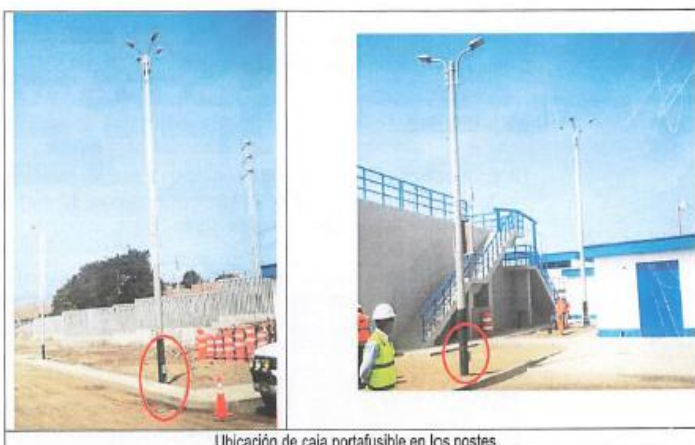
12.1 Las cajas eléctricas portafusibles adosadas a los postes de iluminación exterior han sido instaladas a una altura diferente a lo indicado en el plano de Instalaciones Eléctricas con código SH-PL-SAP-PTAP-IE-12 de fecha abril 2021, ubicado en el folio 406 del Expediente Técnico aprobado. Asimismo, se observa que las mismas han sido fijadas empleando tornillos mediante perforaciones al poste de concreto armado.

Ubicación de caja portafusible en los postes

La instalación realizada de las cajas eléctricas portafusibles en los postes de iluminación exterior no es concordante con lo indicado en los planos.

**Comentario del PNSU:** De acuerdo con lo indicado, se verifica una incompatibilidad de lo que indica el plano vs lo ejecutado por lo que la Entidad Privada Supervisora deberá solicitar al ejecutor de la Empresa Privada el sustento técnico de dicho cambio, acompañado de la opinión del Proyectista para su evaluación y, de ser el caso su conformidad.

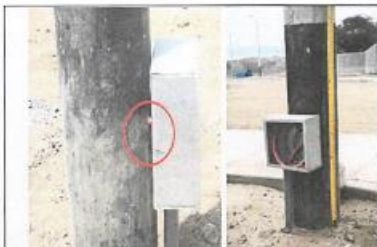
- La fijación de las cajas metálicas de pase y derivación de cables a la estructura de los postes de concreto se ha realizado mediante tornillos de sujeción instalados en orificios perforados en la superficie del poste de concreto, lo que ha ocasionado la fractura de la superficie de concreto y de la pintura de protección contra la corrosión y humedad (capa de pintura negra), tal como se aprecia en las Imágenes N° 13 y N° 14 siguientes:

Por lo expuesto, la fractura o disminución del espesor de la capa superficial de concreto a consecuencia de la perforación de orificios a los postes de concreto armado para la instalación de tornillos de sujeción de las cajas metálicas, afecta la durabilidad<sup>93</sup> del poste de concreto armado por su ubicación en un entorno atmosférico de corrosión extrema, condición ambiental que se presenta en la ciudad de Huarmey; lo cual podrá ocasionar la temprana presencia de óxido y posterior corrosión en las varillas de acero corrugado de la

armadura interna de los postes de concreto armado, que afectarán sus propiedades estructurales reduciendo su vida útil y deteriorará la calidad y durabilidad del Proyecto.

Perforación en los postes de concreto de iluminación exterior. Caja eléctrica portafusibles con una altura de la parte inferior de la caja al terreno de 0,28m del suelo.

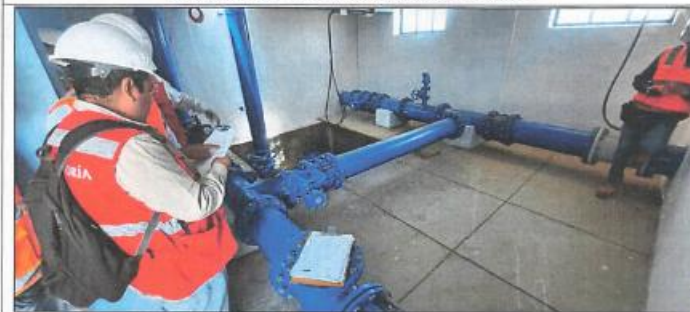
Interior de Reservorio R-1 con árbol hidráulico instalado.

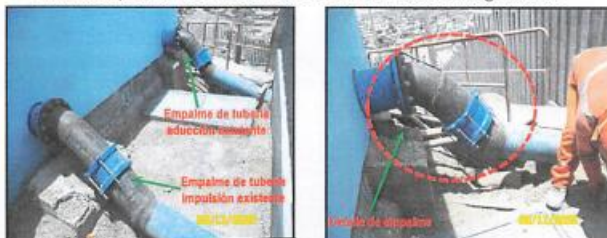
- 14 Se verificó empalmes ejecutados con las tuberías existentes de impulsión y troncal estratégica (aducción) del Reservorio (R-1), los mismos que, tal como se muestra en las vistas fotográficas:

En las vistas fotográficas se muestran los empalmes realizados a las tuberías de impulsión y aducción existentes del Reservorio (R-1).

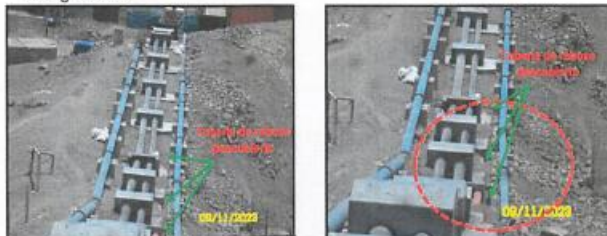
- 15 Se verificó que la tubería de la línea de rebose del Reservorio (R-1) tiene tramos sin recubrimiento de relleno, tal como se muestra en las vistas fotográficas:

En las vistas fotográficas se muestra la tubería de rebose sin recubrimiento de relleno del Reservorio (R-1).

**Comentario de ejecutor:** Se completará el relleno faltante.

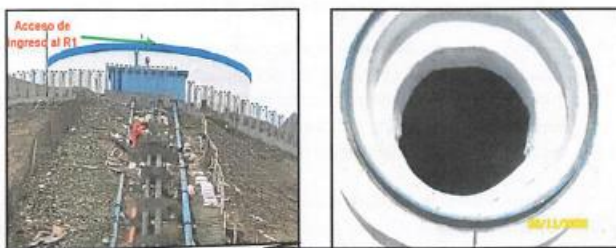
- 16 Se verificó la falta de la tapa sanitaria en la cúpula del Reservorio (R-1), tal como se muestra en las vistas fotográficas:

En la primera vista fotográfica se muestra la ubicación de la falta de la tapa sanitaria en la cúpula del Reservorio (R1)

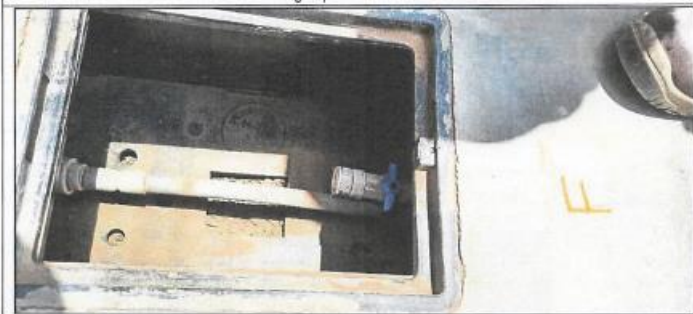
- 17 En las conexiones domiciliarias para agua potable próximas al Reservoirio R-3 (AH Santo Domingo), se verificó que algunas de ellas presentan instalaciones de tuberías sin colocación de su respectivo medidor, y otras conexiones se encuentran con medidores existentes y otros con medidores nuevos. Para cualquiera de los casos, el Residente de Obra manifestó que el servicio de agua en éstas se encuentra en funcionamiento.

Instalación de agua potable sin medidor colocado.

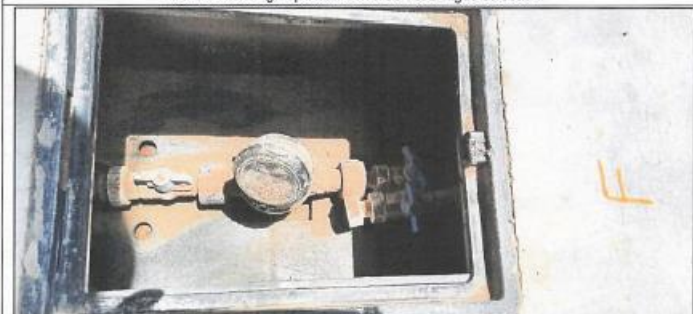
Instalación de agua potable con medidor antiguo colocado.

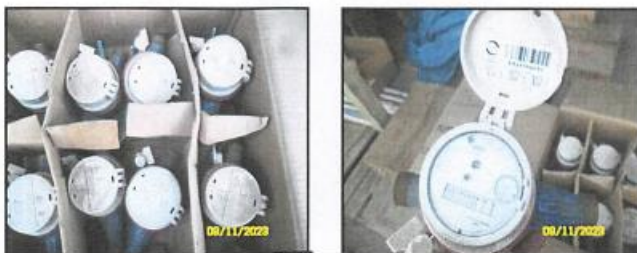
- 18 Se constató que en el almacén del Ejecutor del Proyecto cuentan con medidores de la marca "Elters" y "Itrón" que no han sido instalados en las conexiones domiciliarias, y que según lo manifestado por ingeniero residente, señaló que existen 140 medidores denominados puesta en marcha que aún faltan instalar y que existen 199 medidores que serán entregados a SEDACHIMBOTE por los usuarios no aptos, siendo que los medidores encontrados se muestran en las siguientes vistas fotográficas:

En las vistas fotográficas se muestran medidores de la marca "Elters" y "Itrón" ubicados en el almacén del Ejecutor del Proyecto.

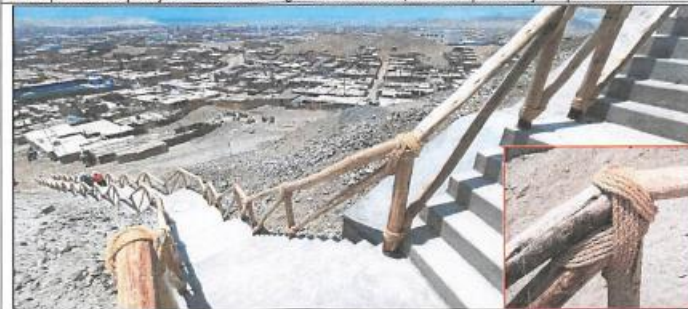
Las graderías del acceso peatonal con barandas (pasamanos) de madera en todo su recorrido, empotradas al piso y amarradas con sogá en sus uniones, no están pintadas y tampoco barnizadas.

**Comentario de ejecutor:** Se aplicará una segunda mano de barnizado antes de la recepción de la obra.

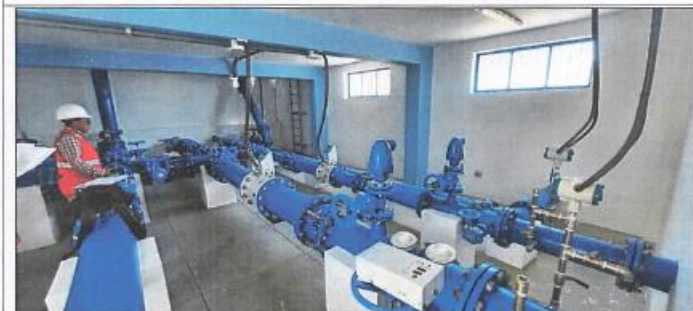
Interior de Reservorio R-3 con árbol hidráulico instalado.

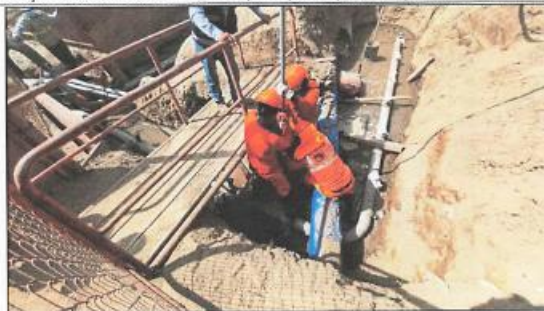
Trabajos del sistema denominado "wellpoint" para la posterior ejecución del túnel liner.

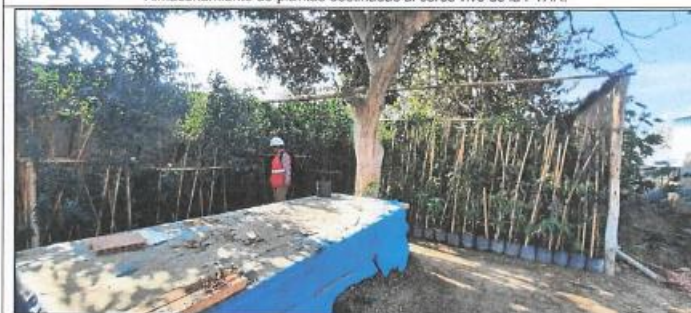
Almacenamiento de plantas destinadas al cerco vivo de la PTAR.

**Comentario de ejecutor:** Estos árboles se sembrarán cuando se cuente con el agua tratada de la PTAR.

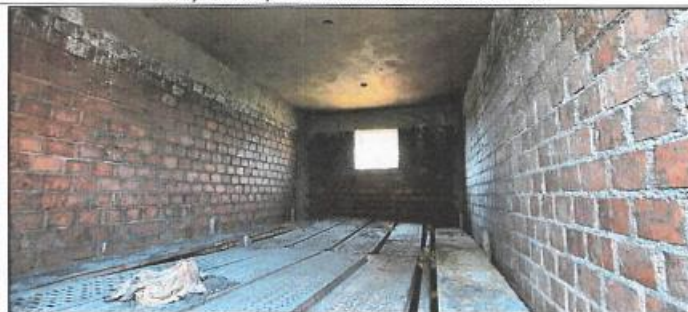
Trabajos de tarrajeo en interiores de caseta de Pozo PP-02.

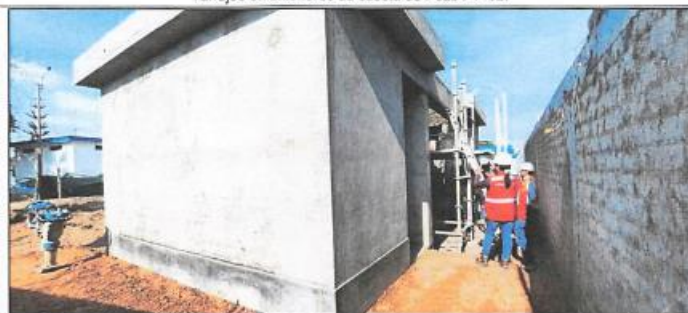
Tarrajeo en exteriores de caseta de Pozo PP-02.

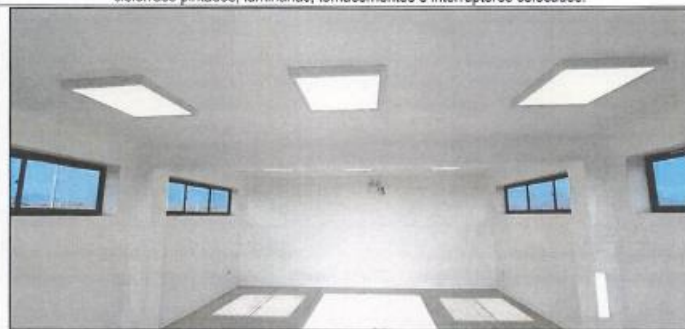
Ambiente interior de Oficinas Administrativas de la PTAR con piso pulido; paredes, columnas, vigas y cielorraso pintados, luminarias, tomacorrientes e interruptores colocados.

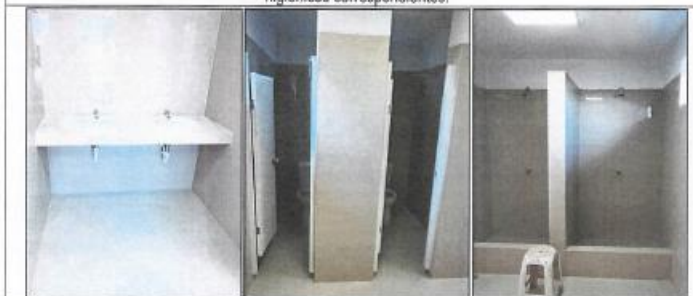
Las instalaciones sanitarias se encuentran instaladas los lavatorios, inodoros y duchas en los servicios higiénicos correspondientes.

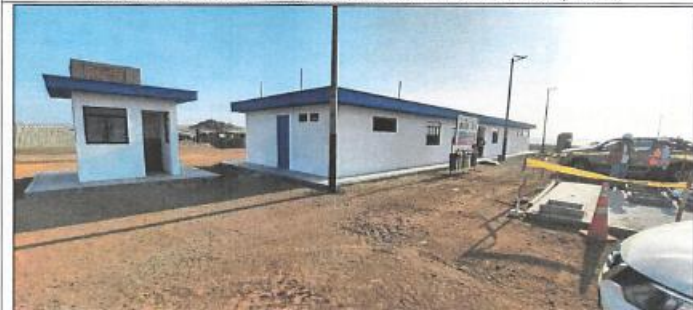
Vista panorámica de Oficinas Administrativas de la PTAR, con exteriores pintados.

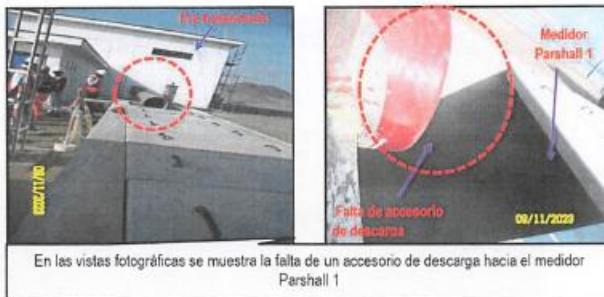
28.1 Se verificó la falta de codo de descarga en la tubería que proviene del Pretratamiento hacia el medidor Parshall 1 de la PTAR, tal como se muestra en las siguientes vistas fotográficas:

**Comentario de ejecutor:** Se instalará codo en la descarga.

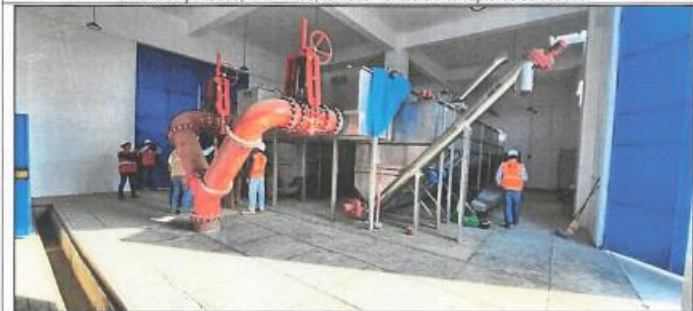
Ambiente interior del Edificio de Pre Tratamiento de la PTAR con piso pulido; paredes, columnas, vigas y cielorraso pintados, luminarias, tomacorrientes e interruptores colocados.

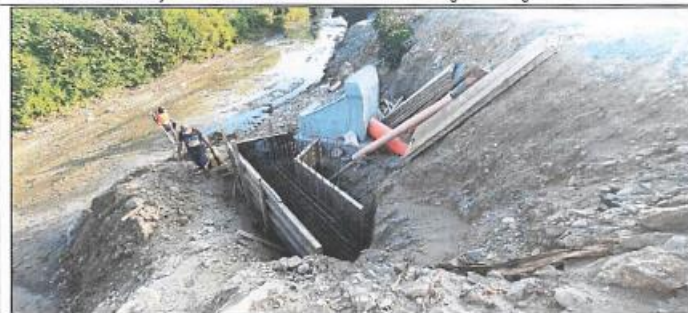
Habilitación de acero y encofrado en el borde del río donde descargarán las aguas residuales tratadas.

**Comentario de ejecutor:** Se está ejecutando trabajos de protección de la estructura de descarga como refuerzo de la misma.

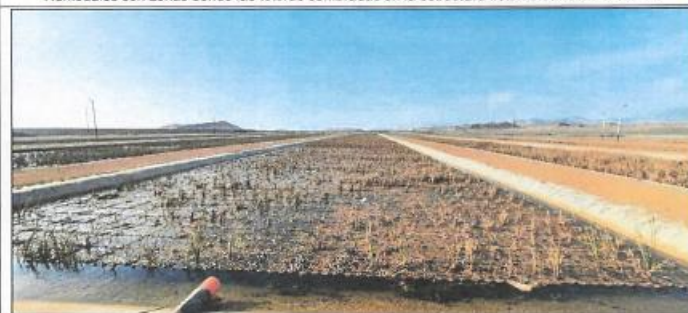
30.\_Se evidencia que existen áreas de los humedales donde las totoras sembradas en la estructura flotante se están secando.

Humedales con zonas donde las totoras sembradas en la estructura flotante se están secando.

**Comentario de ejecutor:** Se resembrarán las totoras en los lugares afectados durante la puesta en marcha.

**Comentario del PNSU:** Las totoras sembradas que indica el ejecutor deben estar instaladas previo a la recepción de la obra, por cuanto para dicha recepción la empresa privada a través de su ejecutor debe cumplir con la ejecución de la totalidad de las partidas.

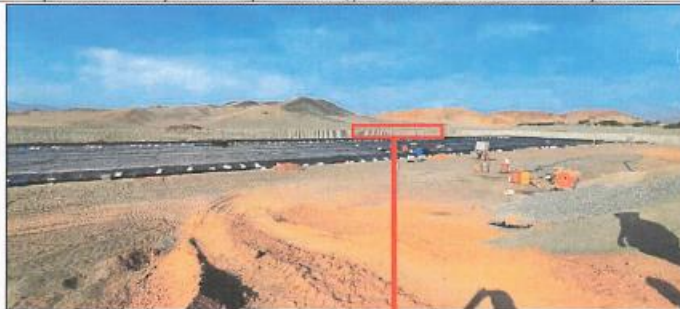
- 31 Cerco Perimétrico Vivo de la PTAR: El cerco perimetral compuesto por postes de madera y alambre de púas, se encuentra instalado. Sin embargo, hasta la fecha no se ha ejecutado ningún trabajo relacionado con el sembrío de árboles, tales como el despejado del terreno donde se sembrarán dichos árboles, el cavado del hoyo para la plantación, y la plantación misma de dichos árboles.

Vista panorámica de trabajos en la PTAR, al fondo se distingue el cerco perimétrico vivo de la PTAR con postes de madera y alambre de púas instalado, pero el sembrío de árboles no está ejecutado.

**Comentario de ejecutor:** El sembrío de los árboles con sus trabajos previos se realizarán cuando la PTAR esté en funcionamiento.

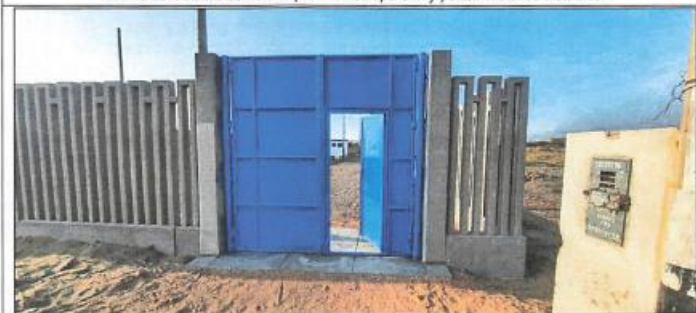
CBD 9 de Octubre con cerco perimétrico tipo UNI y portón metálico instalado.

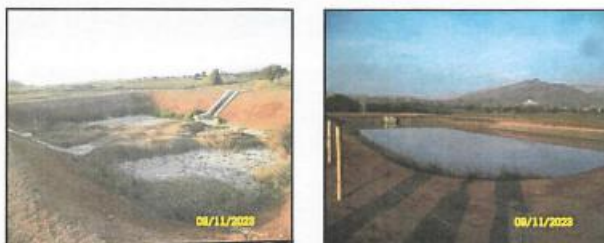
34 Se verificó que la Laguna de Oxidación 9 de Octubre se mantiene en funcionamiento, la misma que recibe las aguas residuales provenientes de la CBD 9 de Octubre, tal como se muestra en las siguientes vistas fotográficas:

En las vistas fotográficas se muestra la Laguna de Oxidación 9 de Octubre en funcionamiento que recibe la descarga de las aguas residuales de la CBD 9 de Octubre

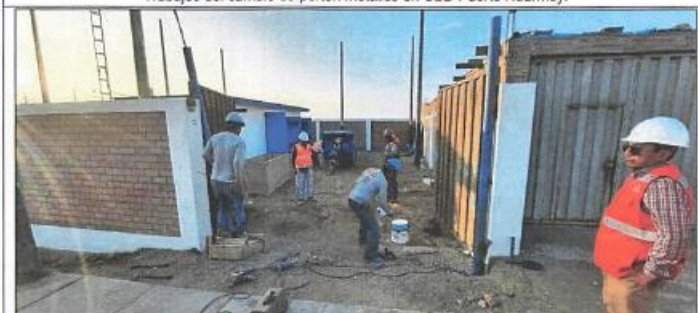
- 35 Se vienen realizando trabajos del cambio de portón metálico. En el interior de la caseta se evidenció que no se ha cambiado el árbol hidráulico existente, conservándose todavía el árbol hidráulico antiguo, también se observó dos perforaciones en la losa de techo dejando expuesto el acero de refuerzo, apreciándose que dicho acero ya se encuentra con corrosión.

Trabajos del cambio de portón metálico en CBD Puerto Huarmey.

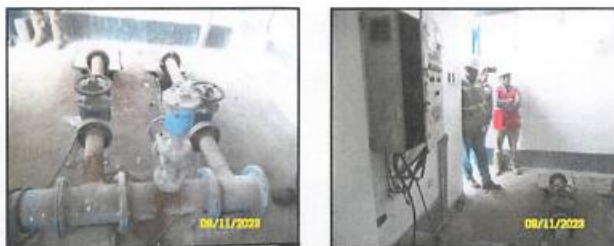
36 Se verificó que las instalaciones hidráulicas y los equipos de bombeo de la CBD Puerto Huarmey no han sido reemplazadas, dado que dicha cámara sigue en funcionamiento e impulsando las aguas residuales hasta la laguna de oxidación del Puerto Huarmey, tal como se muestra en las siguientes vistas fotográficas:

En las vistas fotográficas se muestra que las instalaciones hidráulicas y los equipos de bombeo de la CBD Puerto Huarmey no han sido reemplazados.

**Comentario de ejecutor:** La instalación de las electrobombas y el empalme a la nueva red se realizará cuando la CBD Puerto Huarmey cuente con la carga eléctrica ampliada a cargo de Hidrandina.
