INFORME DE HITO DE CONTROL
N° 21984-2023-CG/MPROY-SCC

HITO DE CONTROL N° 1: AVANCE EN LA EJECUCIÓN DE
LA “REHABILITACIÓN DEL LOCAL ESCOLAR N° 88106
JOSÉ CARLOS MARIÁTEGUI CON CÓDIGO LOCAL
N° 025944” DEL PAQUETE 6 DE LA CARTERA DE
EDUCACIÓN, QUE SE REALIZA EN EL MARCO DEL
CONTRATO DE ESTADO A ESTADO, AL MES DE AGOSTO
DE 2023

PERIODO DE EVALUACIÓN:
DEL 7 AL 29 DE AGOSTO DE 2023

LIMA, 22 DE SETIEMBRE DE 2023

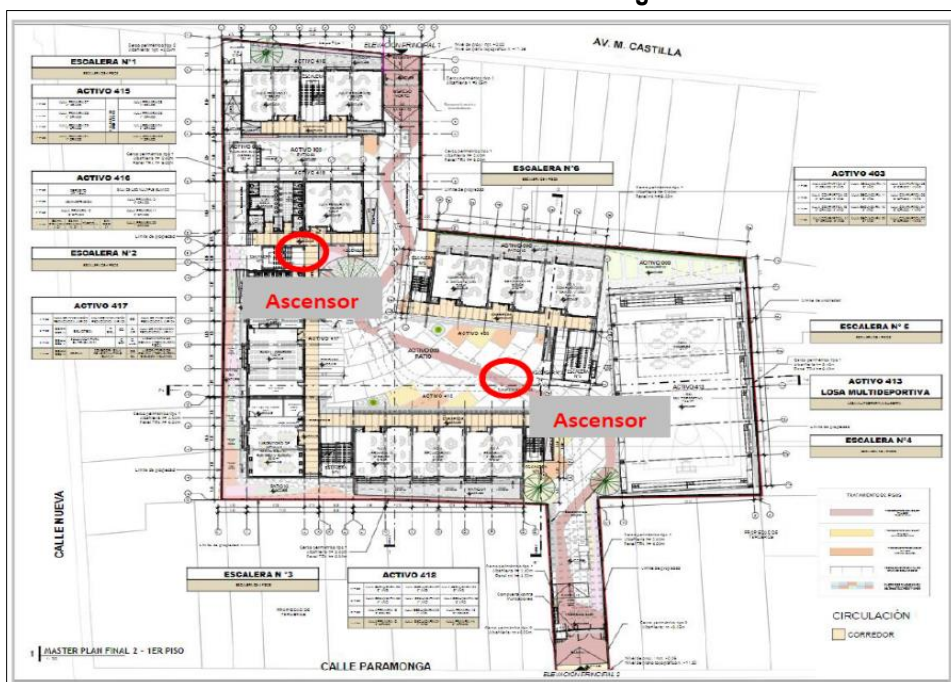
Imagen N° 6
1er envío de Master Plan- Entrega 01

Fuente: Plataforma Aconex - Plano – 200006-CNGO001-000-01-DR-AR-000097-R00.

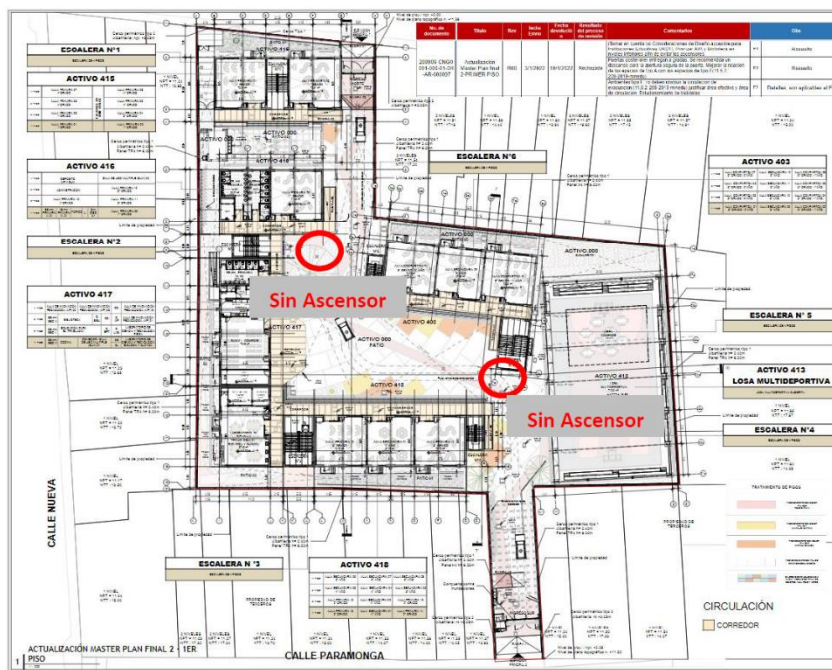
Imagen N° 7
Plano Master Plan Final

Fuente: Plataforma Aconex - Plano – 200006-CNGO001-000-01-DR-AR-000097-R01.
Elaborado por: Comisión de Control Concurrente.

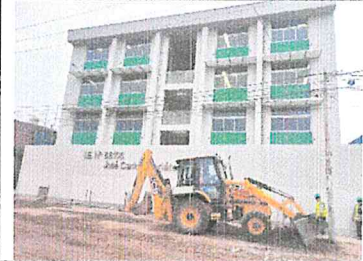
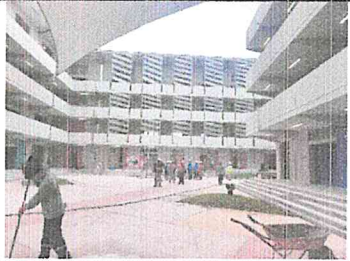
Cuadro de Imágenes N° 1:
Algunos activos Local Escolar N° 88106 José Carlos Mariátegui

Entrada por la Av. M Castilla, se aprecia limpieza de vía, por terceros.	Activos 417, 418 y 403

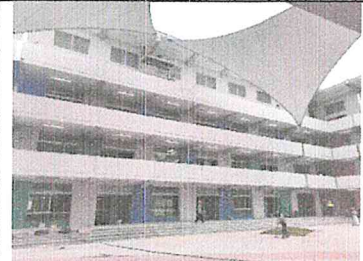
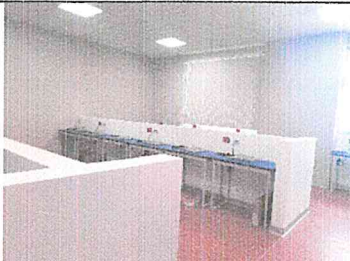
Se aprecia el Activo 418	Aula de AIP

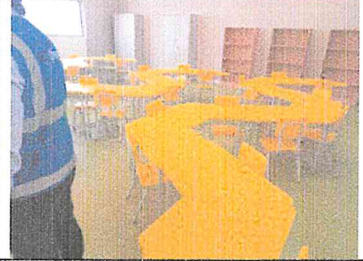
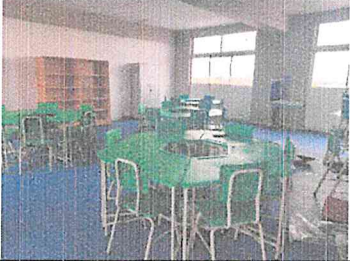
Se aprecia mobiliario en aula de primaria	Se aprecia mobiliario en aula de secundaria
