INFORME DE CONTROL CONCURRENTE

N° 23200-2023-CG/MPROY-SCC

**“IMPLEMENTACIÓN DE LAS 74 INSTITUCIONES
EDUCATIVAS QUE CONFORMAN LA CARTERA DE
EDUCACIÓN DEL PROGRAMA ARCC QUE SE EJECUTAN
EN EL MARCO DEL CONTRATO DE ESTADO A ESTADO”**

**CONTROL CONCURRENTE: “CIERRE COMERCIAL DE LAS
INTERVENCIONES DEL PAQUETE 4 DE LA CARTERA DE
EDUCACIÓN, EJECUTADO EN EL MARCO DEL CONTRATO
DE ESTADO A ESTADO, AL MES DE AGOSTO DE 2023”.**

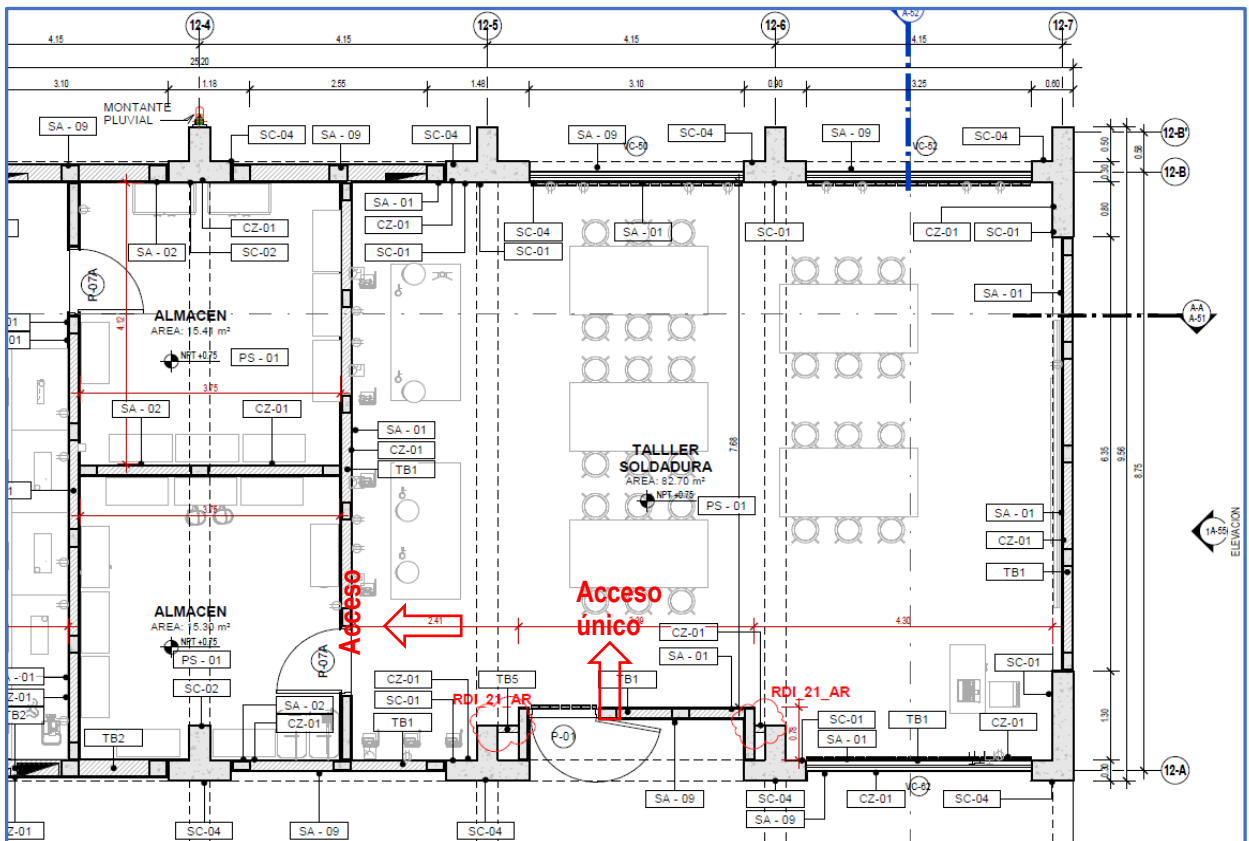
Imagen N° 9: Taller de Soldadura plano As Built

existencia de un taller de Soldadura, donde se realizan trabajos de metalmecánica y soldadura que presenta un diseño rectangular, con un área de 98 m² (metraje que abarca el taller de soldadura y su almacén), y que presenta una única puerta que permite el acceso al taller y por la cual se accede también al almacén, tal como se puede apreciar en la siguiente imagen.

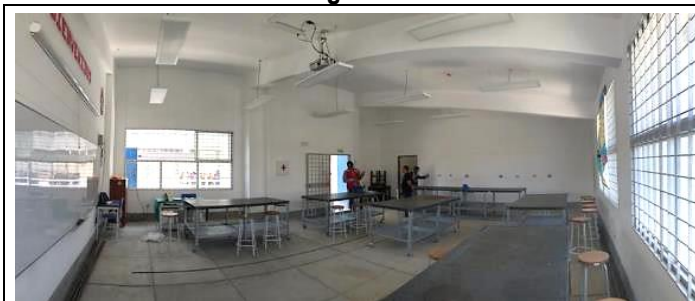
Fotografía N° 11: Se aprecia el Taller de Mecánica que cuenta con un solo ambiente para la enseñanza y un depósito. Se aprecia una sola puerta de acceso. No se aprecian instalaciones empotradas para gas. No se aprecian puntos para agua.

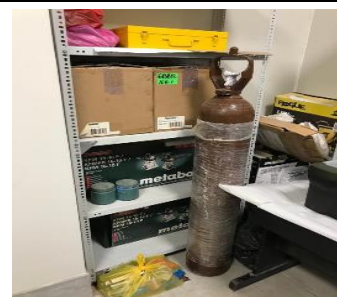
Fotografía N° 12: Se pudo apreciar que debido a que no se cuenta con instalaciones de gas empotradas, la comunidad educativa viene haciendo uso de tanques de gas portátiles.

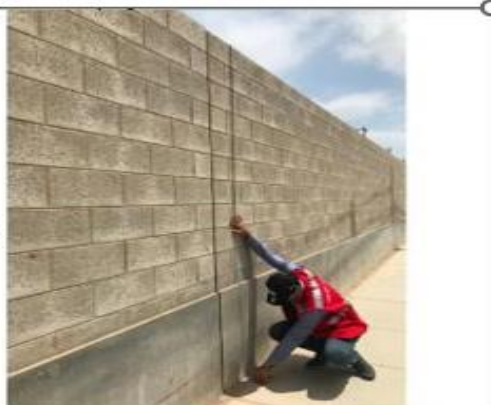
<p>La altura del cerco perimétrico en la zona adyacente al ingreso principal es de 2.74 m.</p>

<p>Cerco perimétrico aledaño al ingreso principal con una altura de 2.75 m.</p>
<p>Fotografía N° 13: Local Escolar 11057 San Lorenzo, en la parte exterior del ingreso principal del cerco perimétrico se realizó una medida de altura, la cual resultó en 2.74 m</p>	<p>Fotografía N° 14: I.E. Mariano Melgar Valdiviezo, la altura del cerco perimétrico en la parte exterior y aledaño al pórtico principal tiene una altura de 2.75 m</p>

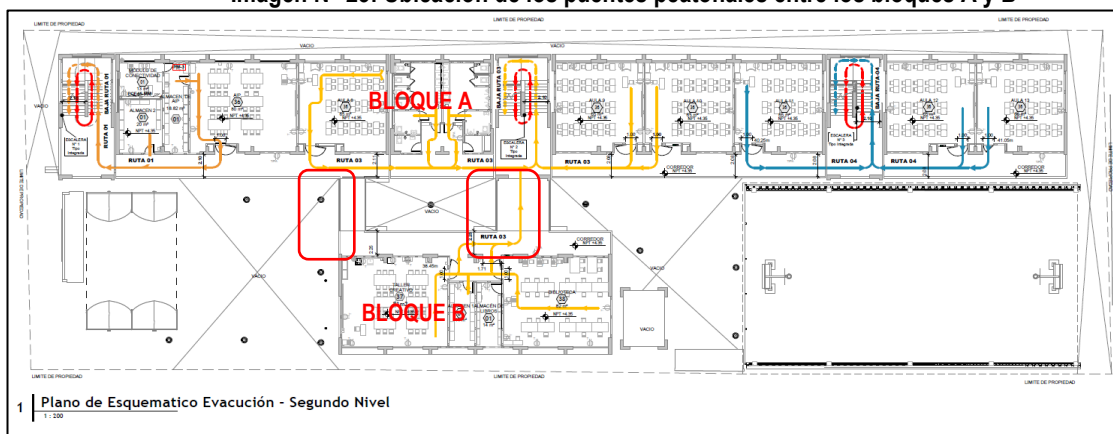
Imagen N° 23: Ubicación de los puentes peatonales entre los bloques A y B

En la visita de inspección, la Comisión de Control pudo apreciar que los bloques A y B del Local Escolar Señor de los Milagros se encuentran unidos por dos (2) puentes peatonales, los mismos que presentan juntas de separación. A continuación, se muestra el plano de planta de segundo nivel donde se aprecia lo antes señalado.

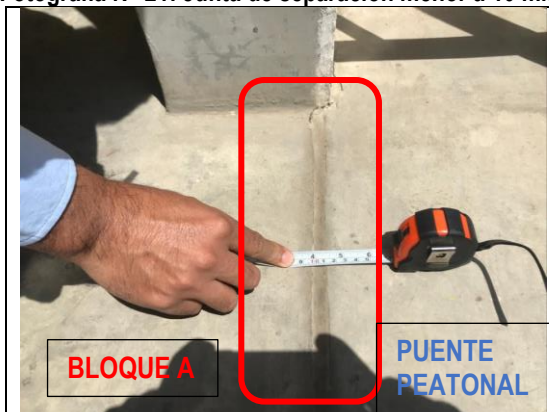
Fotografía N° 21: Junta de separación menor a 10 mm

Al respecto, la Comisión de Control realizó la medición de la junta de separación entre el Bloque A y el puente peatonal, siendo la medida menor a un 1cm, tal como se observa en la siguiente fotografía.

Fotografía N° 21: Vista de la junta fría que se dejó, la cual es menor igual a 10 mm en la parte superficial.

De lo antes señalado, se concluye que en el proyecto incumple lo regulado en la norma técnica E.030 – Diseño Sismorresistente, respecto a junta sísmica, tanto en las Especificaciones Técnica como en la ejecución del proyecto, por lo que existe un grave

riesgo frente a un posible evento sísmico, pues al momento de generarse los desplazamientos y al no tener la separación adecuada, estos colisionarían, generándose daños en las estructuras.

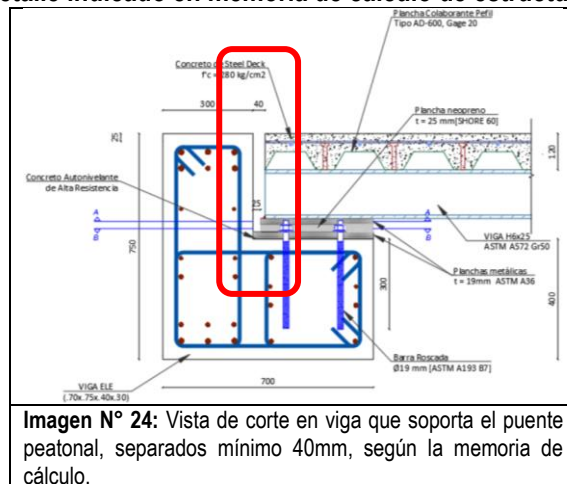
Imagen N° 24
Detalle indicado en memoria de cálculo de estructuras

Cabe indicar, que la Comisión de Control, realizó la revisión a la Memoria de Cálculo de Estructuras²², donde se advierte que entre el citado Bloque A y el puente peatonal existe una separación de 4 cm, como se muestra a continuación.

Imagen N° 24: Vista de corte en viga que soporta el puente peatonal, separados mínimo 40mm, según la memoria de cálculo.
Fuente: Documento Aconex 200037-DVCS001-000-XX-DM-ST-000008-C01
Elaborado por: Comisión de control Concurrente.

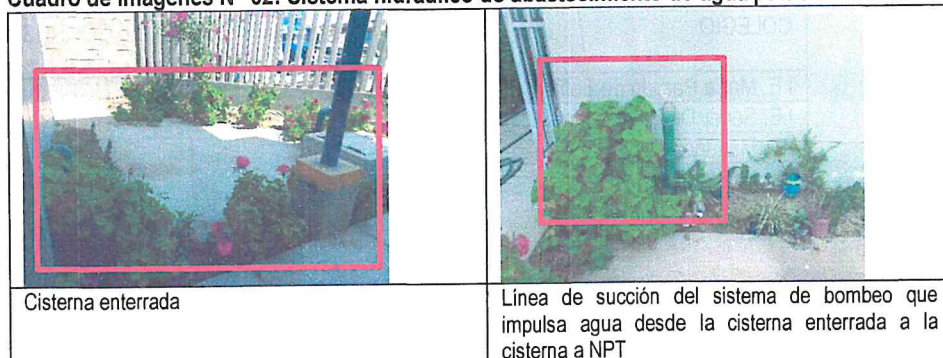
Cuadro de Imágenes N° 02: Sistema hidráulico de abastecimiento de agua potable

- De la inspección física se constató que desde el medidor se abastece a una cisterna subterránea desde la cual se impulsa agua potable mediante un sistema de bombeo a una cisterna a Nivel de Piso Terminado, luego por rebombeo se lleva hasta el tanque elevado, es decir se construyó una cisterna y equipo de bombeo más en comparación con las otras 4 IE del paquete 4.

Equipo de bombeo que impulsa agua desde la cisterna enterrada a la cisterna a NPT	Equipo de bombeo que impulsa agua desde la cisterna a NPT al Tanque elevado

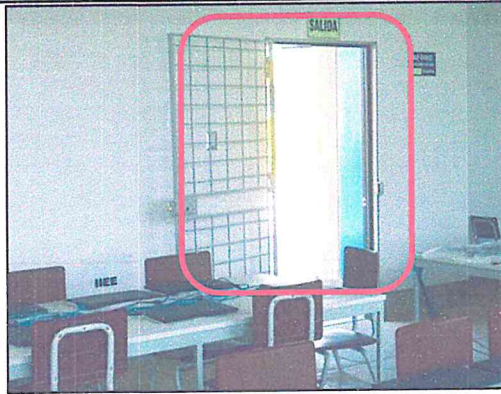
- Además, indica que, dado que la zona en la que se encuentra el colegio es de alta peligrosidad, el director indica que la protección metálica de puertas y ventanas instaladas en el aula de AIP y dirección son muy delgadas y que fácilmente podrían ser desmontadas y violentadas, también que están sujetas a los vanos y pórticos sólo mediante tornillos.

Protector metálico con barras de fierro delgadas en AIP

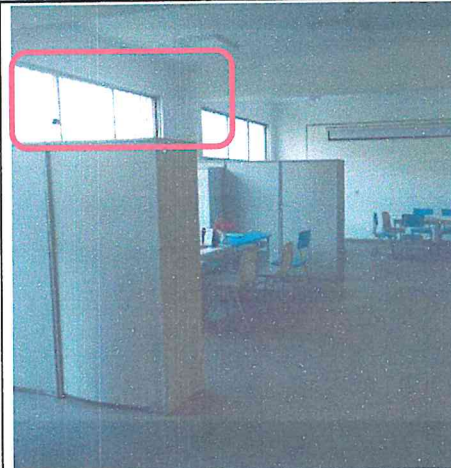
Protector de ventanas en dirección.

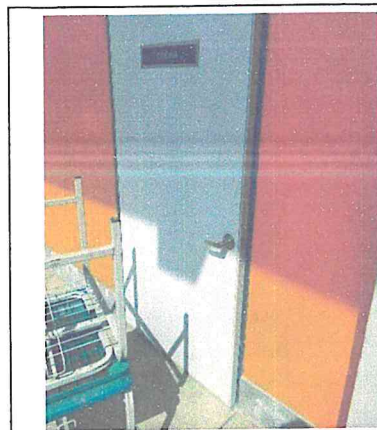
- La comunidad educativa manifestó a la Comisión de Control que no se contó con capacitación del sistema de video vigilancia.
- Asimismo, del recorrido a los ambientes de la Institución Educativa se pudo apreciar que los cerrojos o chapas de palanca se encuentran en malas condiciones, malogradas o inexistentes.

Puerta no cierra en la Cocina de educación inicial – Bloque D

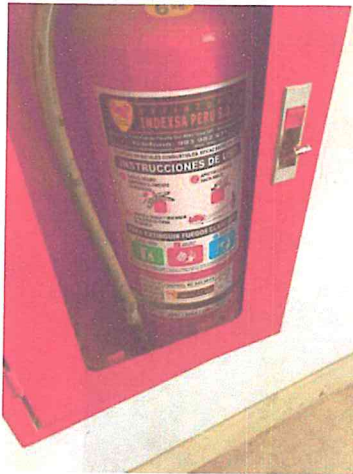
Extintor en el pabellón administrativo caduco y sin vidrios de protección.

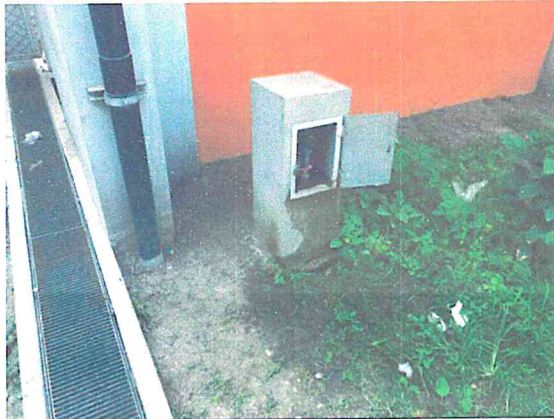
- El murete para el grifo de riego en el pasadizo posterior al patio principal se encuentra desviado (desaplomado), perdiendo la verticalidad según lo indicado en el proyecto.

Corredor principal presenta un murete con un grifo de riego que está removido de su base.

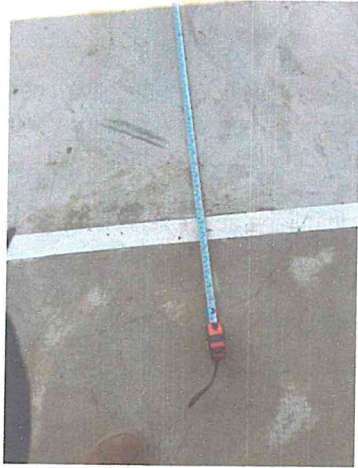
La distancia entre las columnas de la losa deportiva y el área de juegos es de 1.34 m.

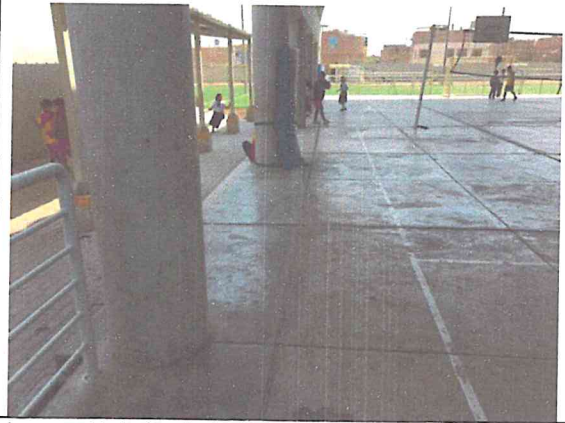
La comunidad educativa ha instalado colchonetas en las columnas de la zona deportiva.

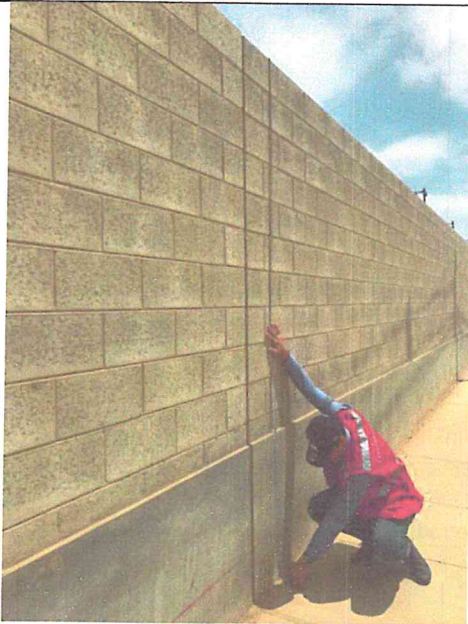
La altura del cerco perimétrico en la zona adyacente al ingreso principal es de 2.74 m.

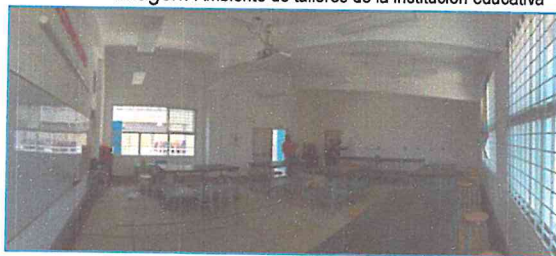
Imagen: Ambiente de talleres de la institución educativa

- En cuanto al taller de Mecánica, se pudo apreciar que el ambiente donde se desarrollan los trabajos de soldadura no cuenta con la suficiente ventilación, además que la directora y profesor a cargo del taller indica que en ocasiones deben salir fuera del aula para desarrollar algunas prácticas. Así mismo, en estos ambientes no existen instalaciones de gas empotrados en el exterior, sino que la comunidad educativa hace uso de un balón de gas portátil.

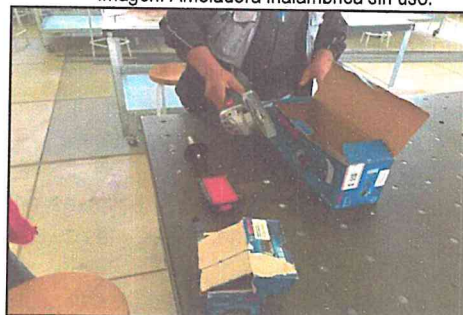
- De la inspección de los talleres, se pudo apreciar que los equipos inalámbricos de fuerza como por ejemplo amoladoras, cuenta con el equipo y batería, sin embargo, no cuentan con sus respectivos cargadores ya que no fue parte de la adquisición del equipamiento. Los equipos no cuentan con uso actualmente debido a que no se pueden cargar las baterías.

Imagen: Amoladora inalámbrica sin uso.

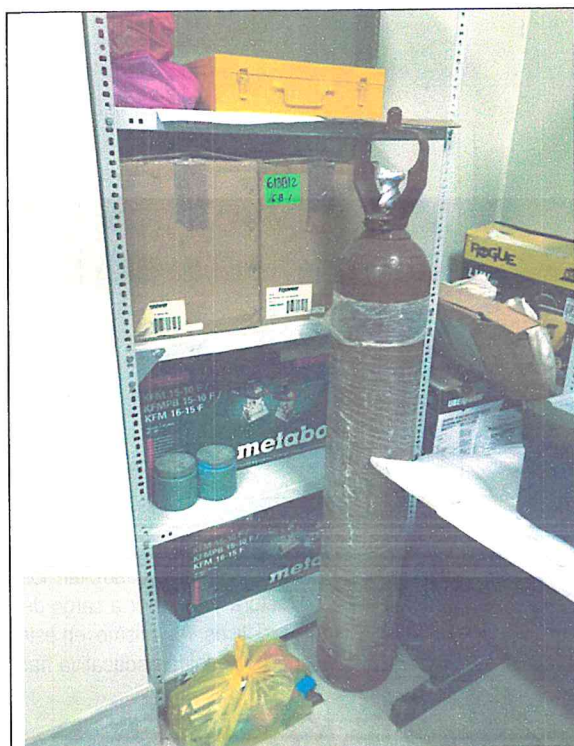
Balón de gas portátil que es usado en el taller de mecánica.

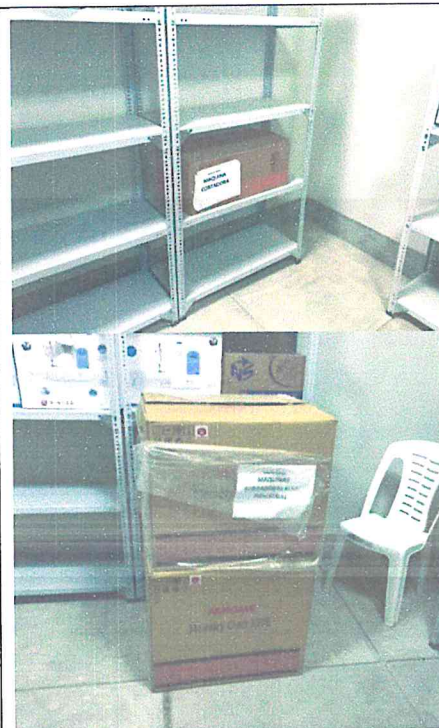
Máquina cortadora y máquinas bordadoras industriales sin uso debido a la profesora del taller de costura aduce que no han recibido capacitación para su uso.

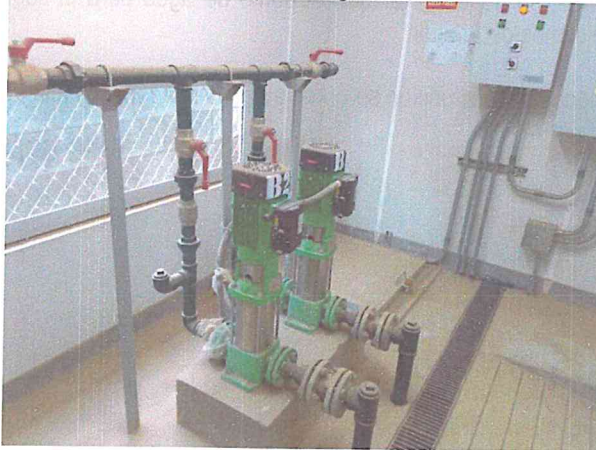
- Se pudo evidenciar en el cuarto de máquinas de agua potable no cuenta con un cartel de identificación de válvulas solicitado en las especificaciones de plano de instalaciones sanitarias

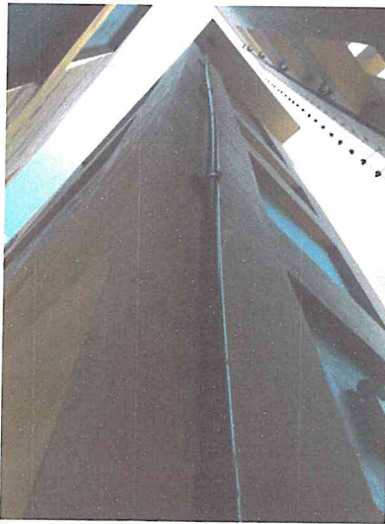
- Se evidencia que el drenaje de techo de la escalera ubicada frente a la cisterna de agua potable es de diámetro de 2" y esta se instaló con un déficit de soportaría de tal forma que esta generando un pandeo en la misma.

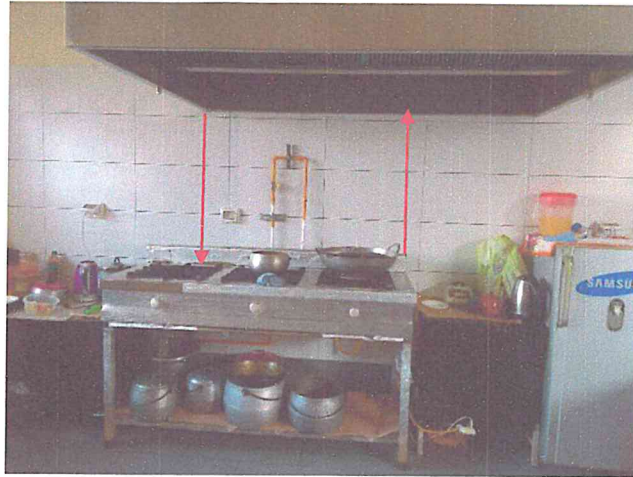
ubicación de campana no encienden con el área de trabajo de la cocina.

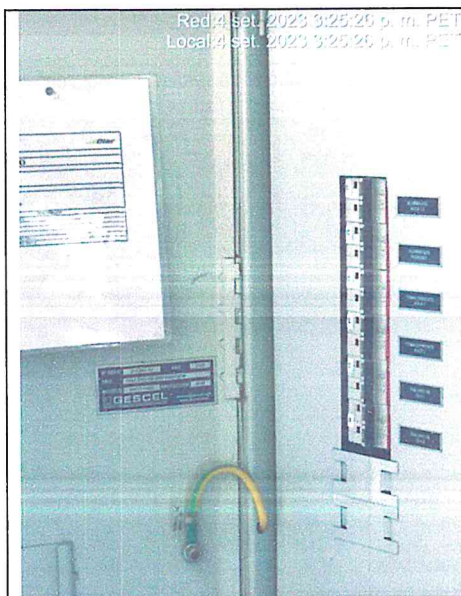
Tableros eléctricos del pabellón de los talleres de mecánica y costura con nivel de protección IP40.

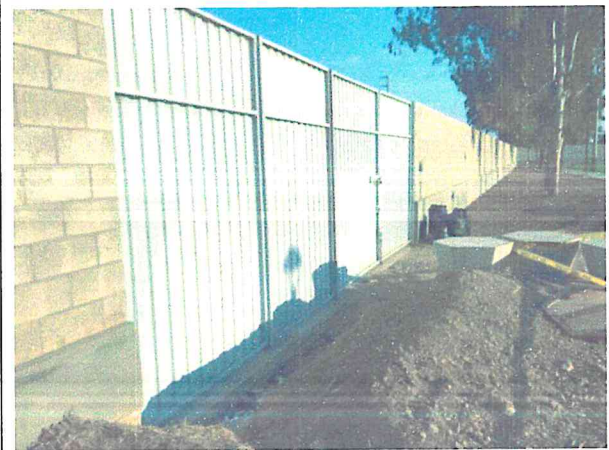
- Así mismo, se constató que el vano de la puerta de ingreso por la Av. Panamericana Norte es materia de quejas por parte del director de la Institución Educativa debido a que cuenta con 4 paños haciéndose el vano demasiado grande; siendo 2 paños fijos (a manera de pared metálica) y los otros dos portones batientes.
- Falta liberaciones de juntas en sardineles, lo que está generando rajaduras en los encuentros entre sardinel y los módulos de aulas.
- Se puede apreciar que los vidrios de las puertas son de vidrio crudo y que todas las pizarras de la institución educativa son de acrílico.
- Los tableros eléctricos ubicados en los exteriores de los pabellones presentan un nivel de protección IP 40.

Puerta de acceso posterior por la Av. Panamericana Norte cuenta con 4 paños.

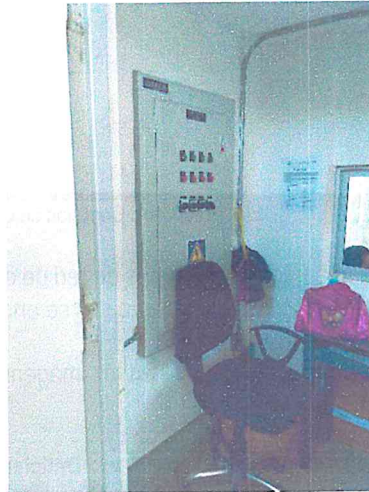
- Se observa que el personal de vigilancia usa el ambiente que contiene tableros eléctricos como área de vigilancia lo que genera riesgo de daño al personal por sobre carga eléctrica

Imágenes N° xx: Riesgo de accidente por sobre carga eléctrica.

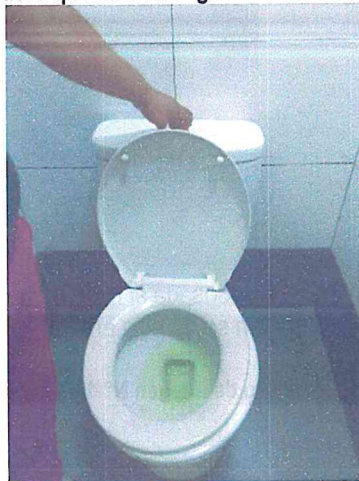
- De la verificación selectiva del funcionamiento de aparatos sanitarios se evidencio el mal funcionamiento de inodoro de baños de damas del segundo nivel.

Inodoro que no descarga con eficiencia

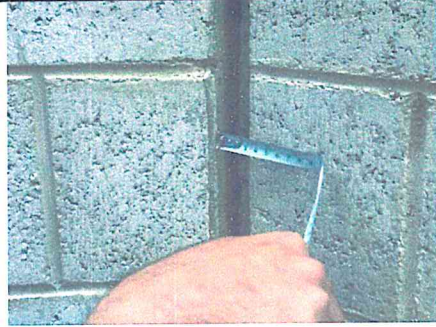
Junta de dilatación del cerco perimétrico sin sello superficial.

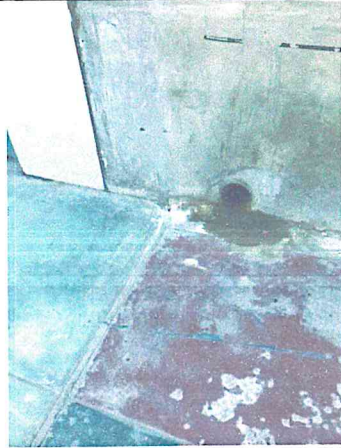
Evacuación del drenaje pluvial que sale directamente a la veredas exteriores.

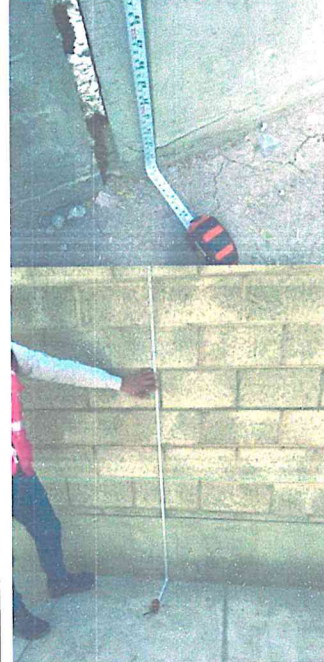
Cerco perimetral con una altura de 2.40m en el interior colindante al área deportiva.

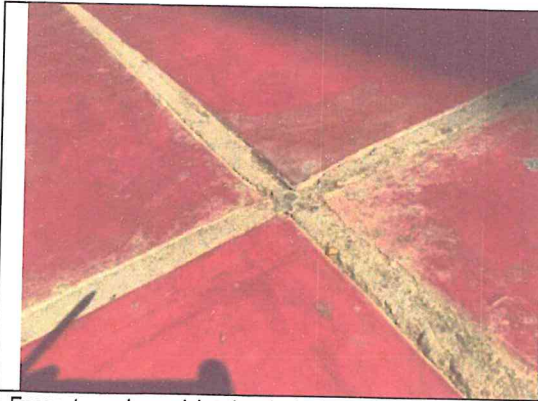
- Se pudo constatar que en los encuentros de los paños de la losa de piso cuentan con desniveles de hasta una pulgada de altura.

Encuentro en losas del patio principal.

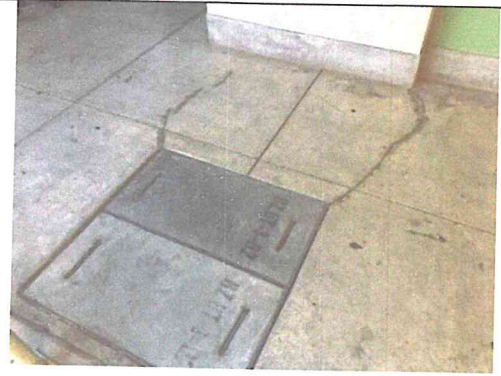
Fisuras en las veredas del patio principal.

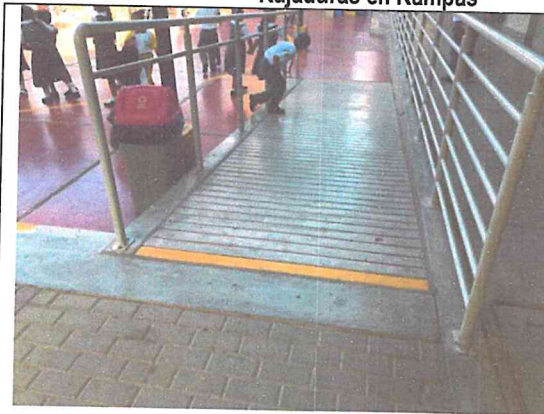
- No están instalados podotáctiles (bandas con superficie texturizada para peatones con discapacidad visual) en las rampas de la Institución Educativa

Rampa colindante al patio principal sin podotáctiles.

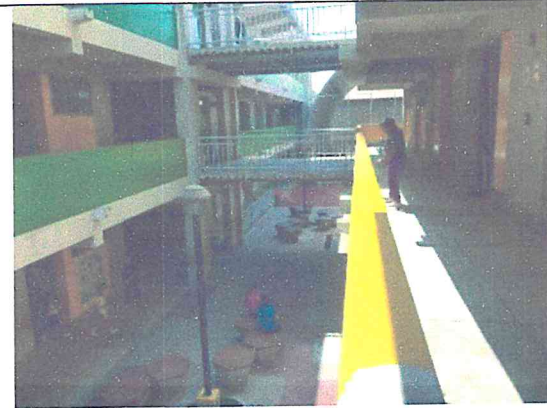
- Se advirtió que, en los puentes aéreos que unen los pabellones A y B (1° piso y 2° piso) no se han incorporado juntas de dilatación, lo mismo que está generando rajaduras en los pisos.

Puentes que conectan los niveles superiores en los pabellones posteriores.

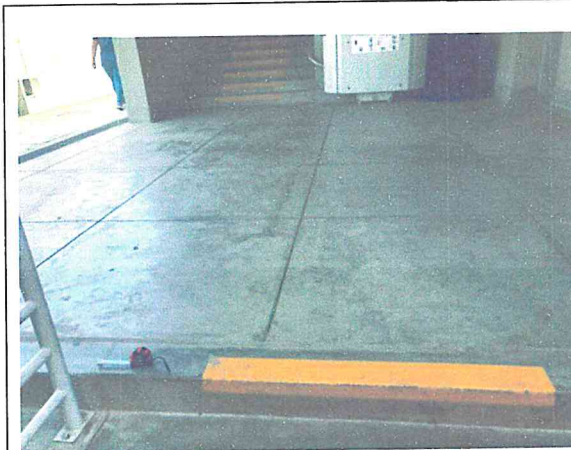
Fisuras en las veredas de las veredas colindante al patio principal.

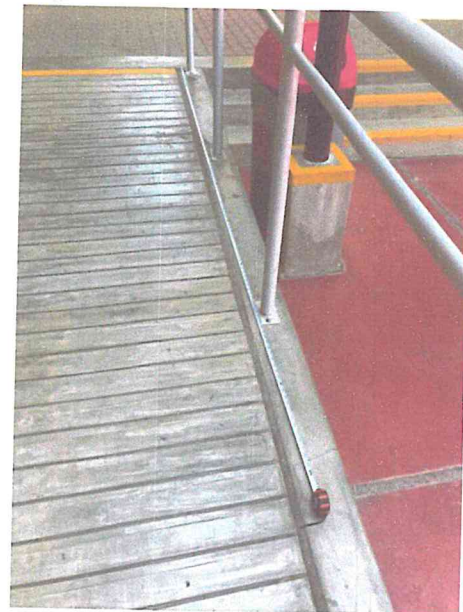
Fisuras en el sardinel de la rampa colindante al patio principal.

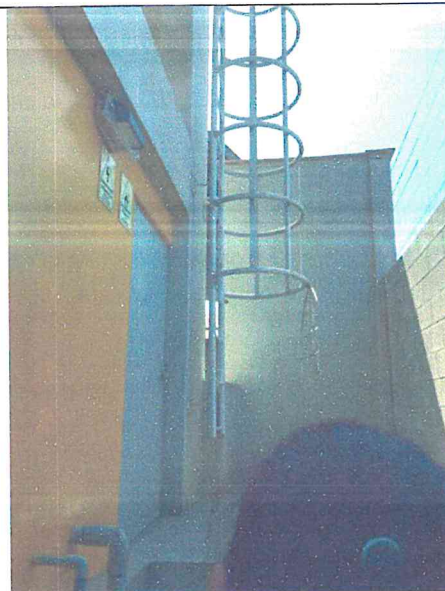
Rejilla de acceso al tanque elevado abierta, sin candado.

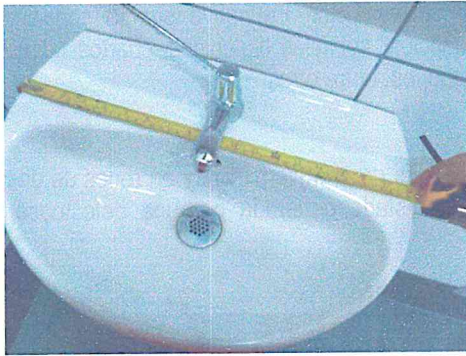
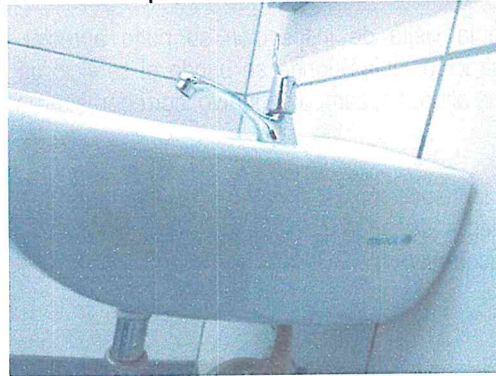
- Que los lavaderos instalados en baño para discapacitados no cumplen con la normativa vigente, Artículo 15 de la NORMA A.120 ACCESIBILIDAD PARA PERSONAS CON DISCAPACIDAD Y DE LAS PERSONAS ADULTAS MAYORES, que los Lavatorios que se debe instalar adosados a la pared o empotrados en un tablero individualmente y soportar una carga vertical de 100 kgs.

Lavadero en baño de discapacitado

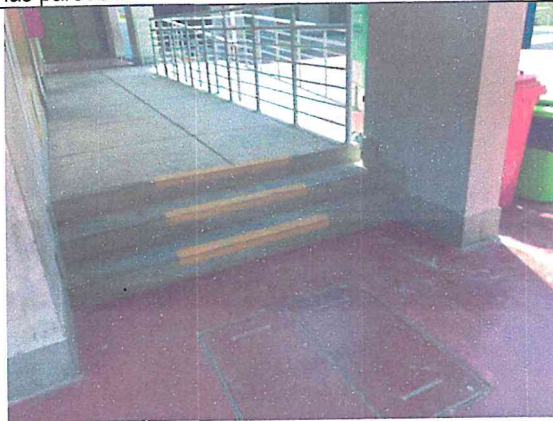
Escaleras y rampas colindantes al patio principal sin podotáctiles.

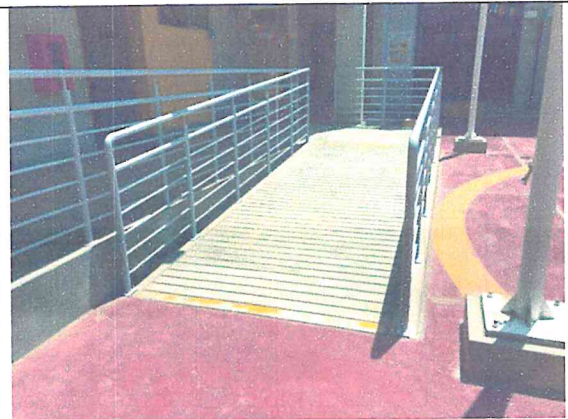
Escaleras y rampas colindantes al patio principal sin podotáctiles.

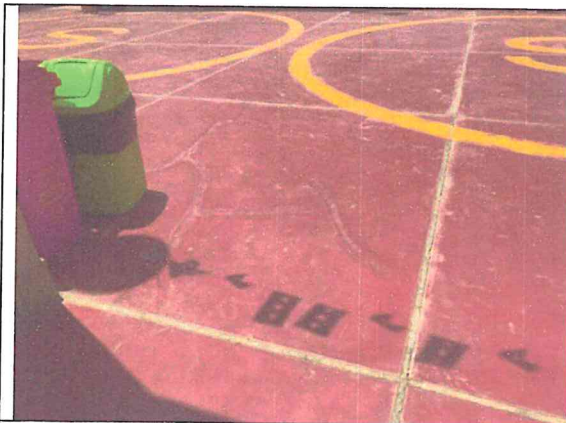
Se pueden observar fisuras en el patio principal.

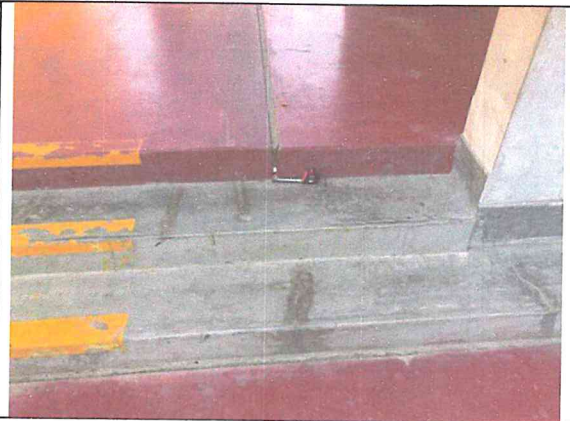
Se pueden observar fisuras en las escaleras del patio principal.

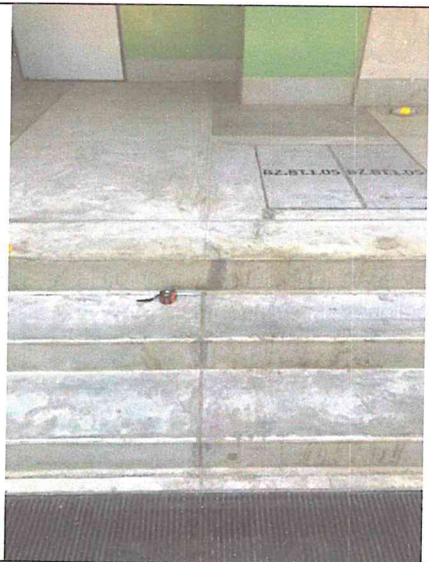
Se pueden observar fisuras en las escaleras del patio principal.

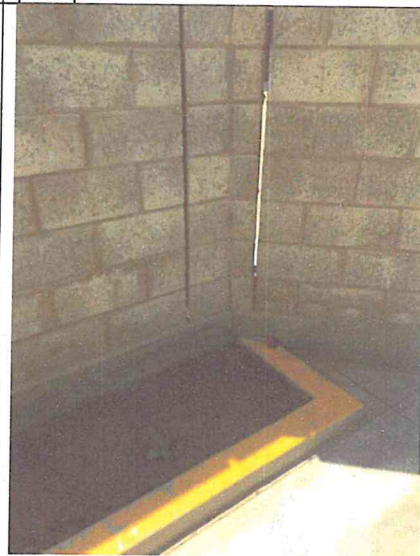
Juntas de dilatación del cerco perimétrico sin sellos ni relleno interior.

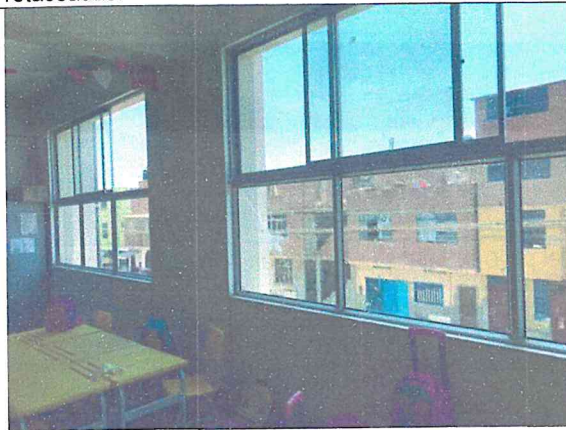
Se observa que se ha instalado vidrio crudo con laminas en las aulas.

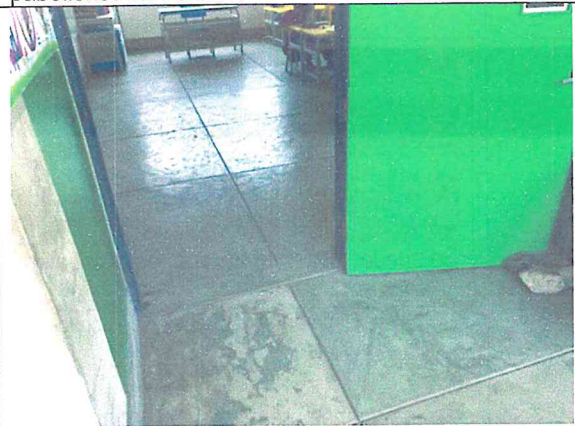
Puertas con chapas malogradas por lo que la comunidad educativa las mantiene permanente abiertas.

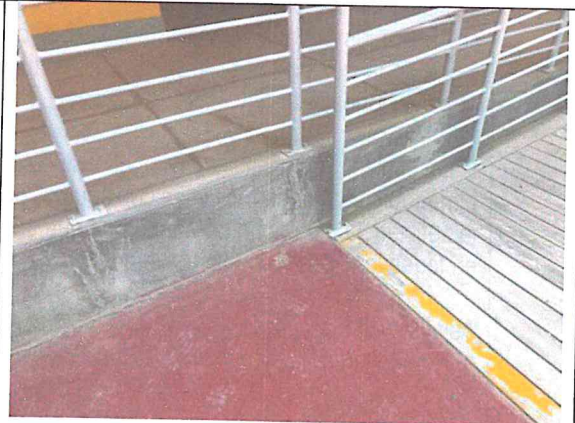
<p>Acceso de mantenimiento a los pabellones de aulas sin cerramiento superior.</p>	<p>Rampas sin podotáctiles y muros de contención con rajaduras colindantes al patio principal.</p>
