## **INFORME DE HITO DE CONTROL** **N° 11270-2023-CG/GRLIM-SCC**

**EJECUCIÓN DEL CONTRATO DE LA OBRA:**  
**“MEJORAMIENTO DE LA INFRAESTRUCTURA VIAL DE LA**  
**PROLONGACIÓN AV. REVOLUCIÓN (PASAMAYITO),**  
**TRAMO CA. JULIO CÉSAR TELLO - AV. MIGUEL GRAU EN**  
**LOS DISTRITOS DE COMAS Y SAN JUAN DE LURIGANCHO**  
**DE LA PROVINCIA DE LIMA, DEPARTAMENTO DE LIMA”**

**HITO DE CONTROL N° 4 – CULMINACIÓN DE OBRA**

**LINCE, 24 DE MAYO DE 2023**

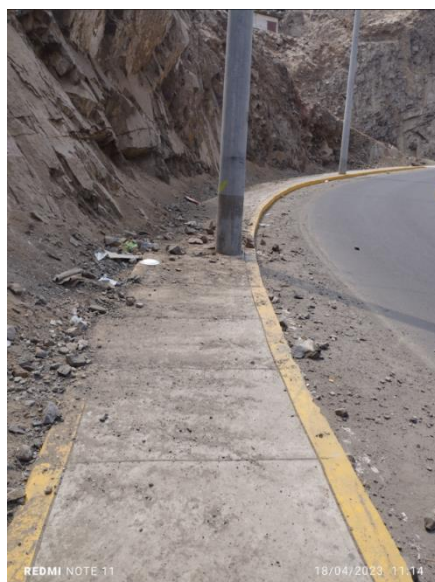
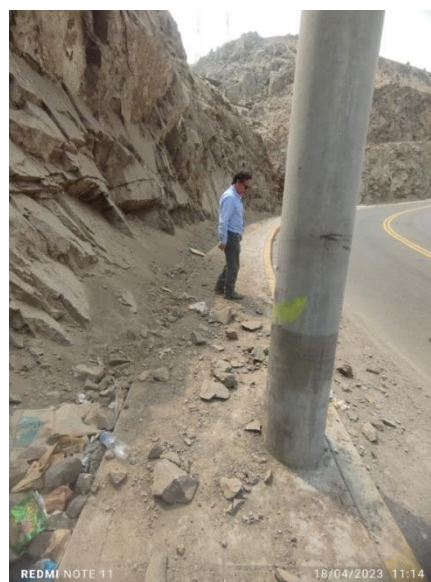
18 de abril de 2023: Caída de rocas en veredas y pavimento, aproximadamente en el km 1+350 de la vía ejecutada, ingresando por la Av. Revolución.

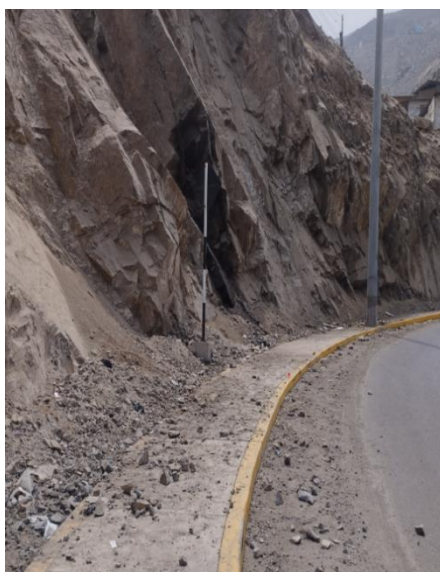
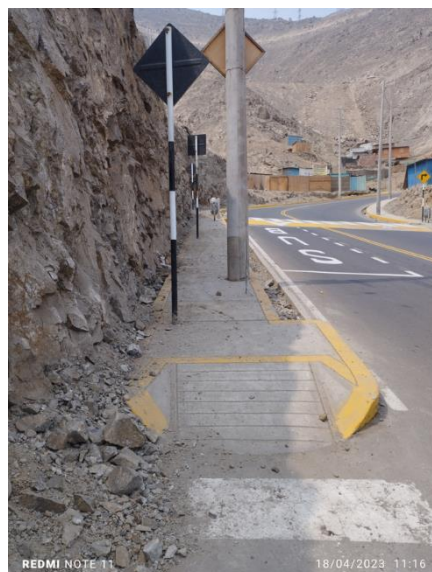
18 de abril de 2023: Caída de rocas en veredas y pavimento, aproximadamente en km 1+375 de la vía ejecutada, entrando por la Av. Revolución.

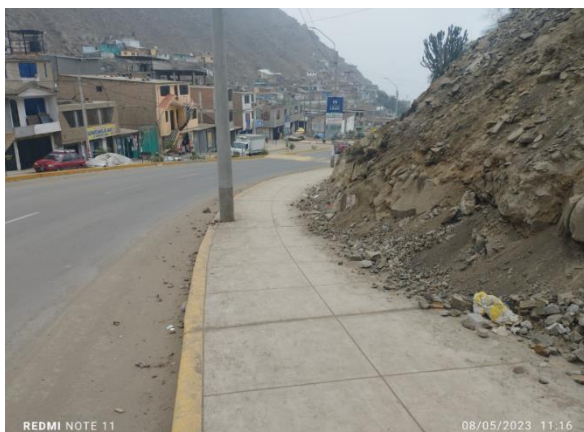
Registro fotográfico N° 5

8 de mayo de 2023: Caídas de rocas en vereda y pavimento, aproximadamente en km 0+210 de la vía ejecutada.

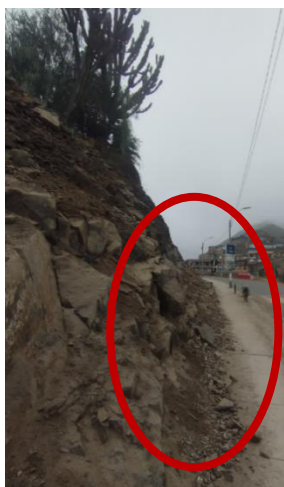
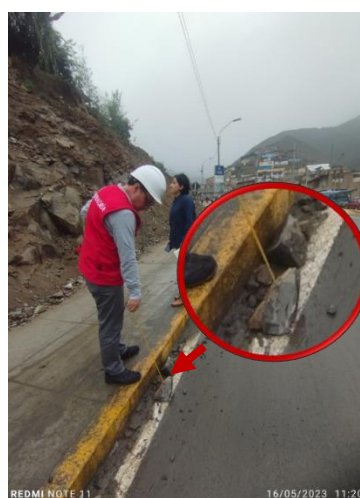
Aproximadamente, en la progresiva del Km 0+220 y km 0+230 lado izquierdo, ingresando por la Av. Revolución, en zonas de cortes ejecutados, se muestra desprendimiento de rocas de diferentes tamaños, hacia las veredas y calzada.

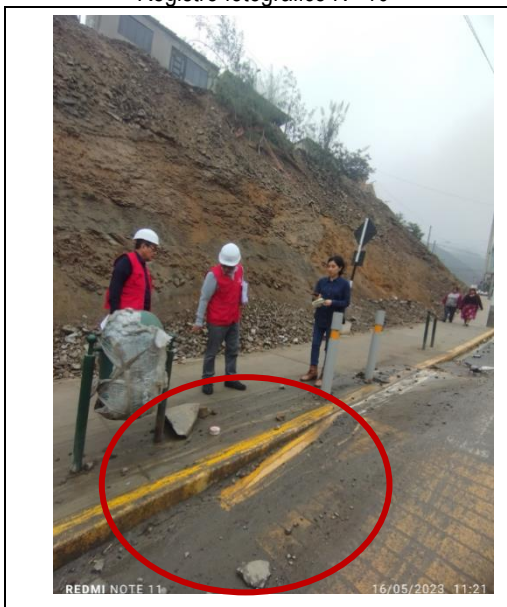
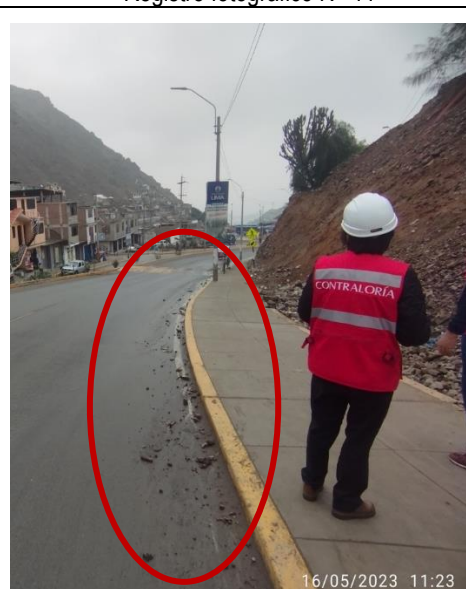
Aproximadamente, en la progresiva del Km 0+250 al km 0+430 lado izquierdo, ingresando por la Av. Revolución, en zonas de cortes ejecutados, se muestra desprendimiento de rocas de diferentes tamaños, hacia las veredas y calzada.

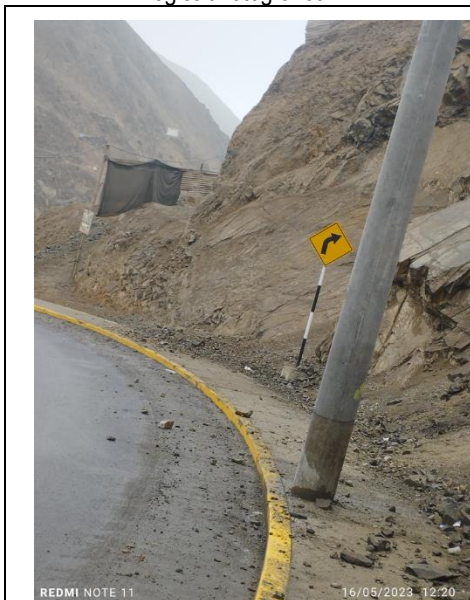
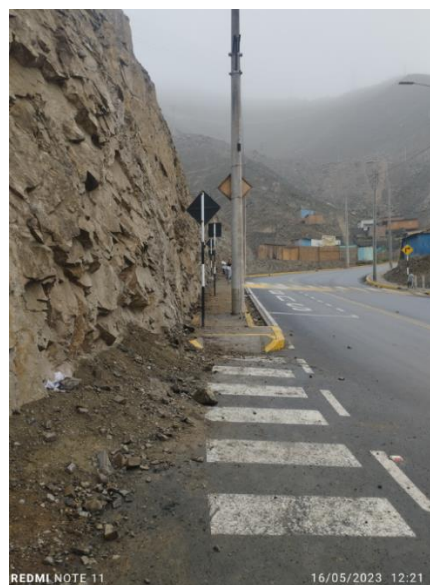
Aproximadamente, en la progresiva entre el Km 1+350 y km 1+600, lado izquierdo desde la Av. Revolución, se muestra desprendimiento de suelos y rocas de diferentes tamaños hacia las veredas y calzada, en zonas de ejecución de cortes.

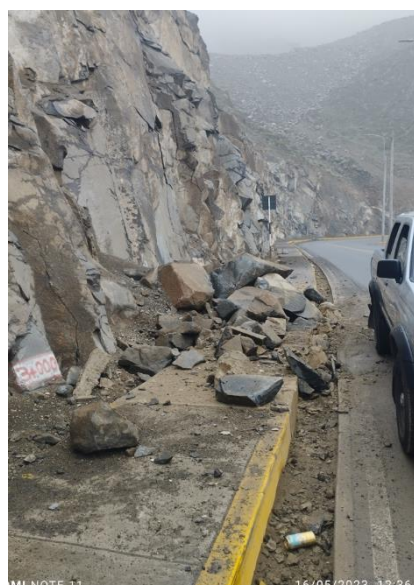
Registro fotográfico N° 19

Aproximadamente en el Km 3+000 lado derecho, entrando por la Av. Revolución, en zonas de ejecución de corte, se muestra desprendimiento de suelos y rocas de diferentes tamaños hacia las veredas y calzada.

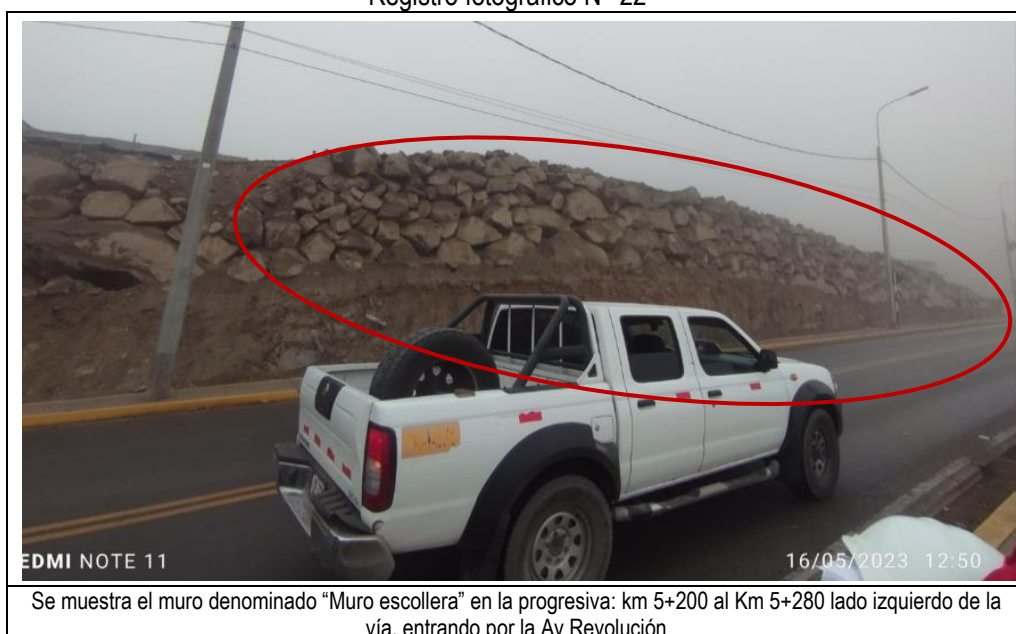
Registro fotográfico N° 22

Por otra parte, en la progresiva del Km 5+200 al Km 5+280, lado izquierdo avanzando desde la Av. Revolución, según se muestra en el siguiente registro fotográfico, se ha evidenciado la existencia de un “muro de escollera” (muro de piedras superpuestas), que se encuentra sobre terreno elevado respecto de la vía ejecutada y que constituye un talud perimetral a la misma; muro que no cuenta con cimentación estructural que lo soporte, lo que genera riesgo de caída de dicho muro sobre la vía, ante un eventual desprendimiento del terreno que lo soporta:

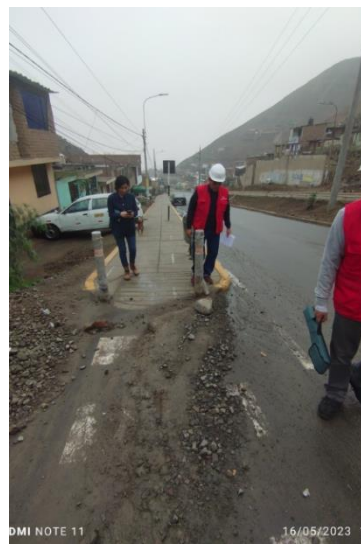
Registro fotográfico N° 28

Aproximadamente, en el km 0+950 lado derecho, entrando por la Av. Revolución, se muestra rebaba de concreto en el pavimento, que dificulta el tránsito de peatones por esa zona

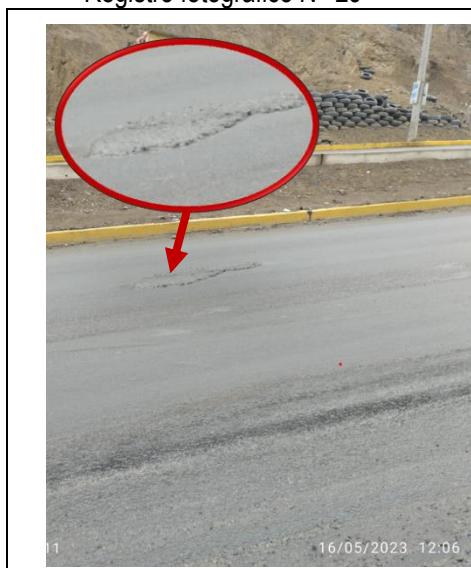
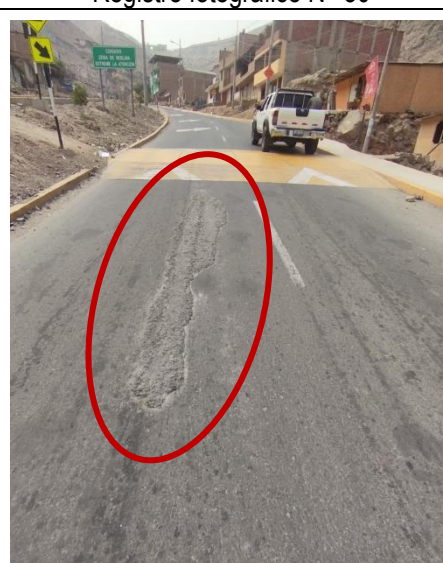
Aproximadamente, en la progresiva del km 0+950 al km 1+000 lado derecho entrando por la Av. Revolución, se muestra rebabas de concreto en el pavimento flexible

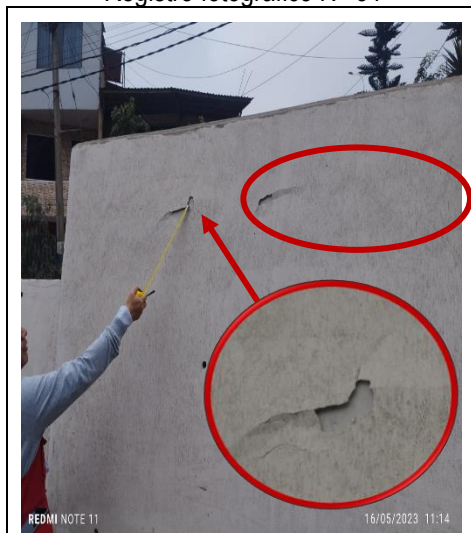
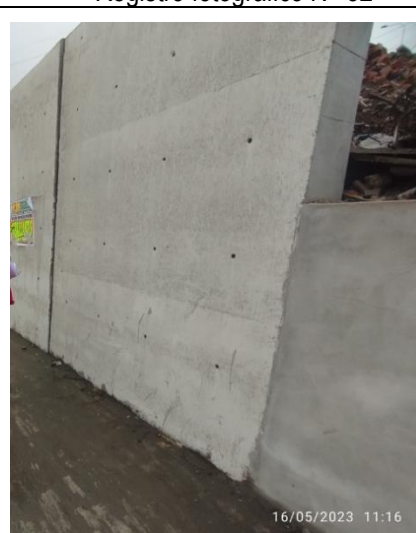
En el km 0+200 lado izquierdo, entrando por la Av. Revolución, se muestra desprendimiento del solaqueo y falta de tuberías de drenaje de 2" en paños del muro de contención

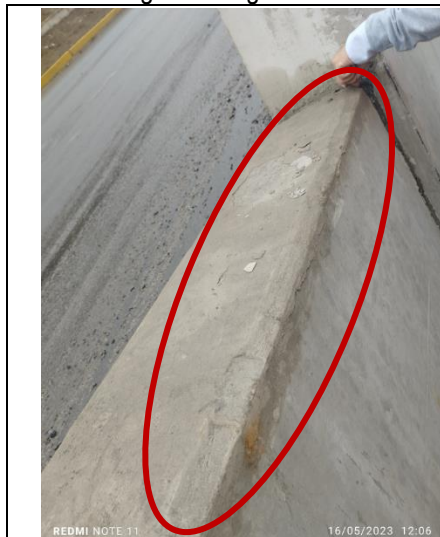
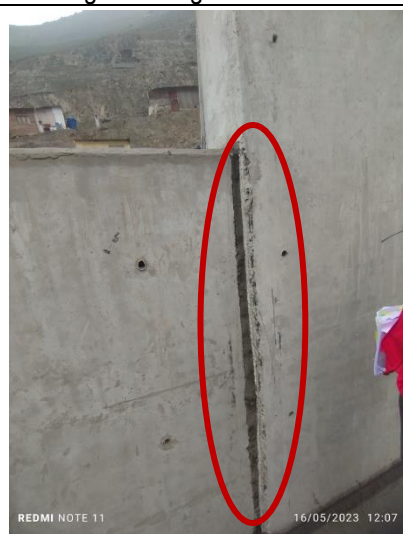
En el km 0+960 lado derecho, entrando por la Av. Revolución, se muestra desprendimiento del solaqueo en el cabezal del muro de contención; así como falta de resane en paño de muro de contención, en el borde de encuentro con la junta de dilatación

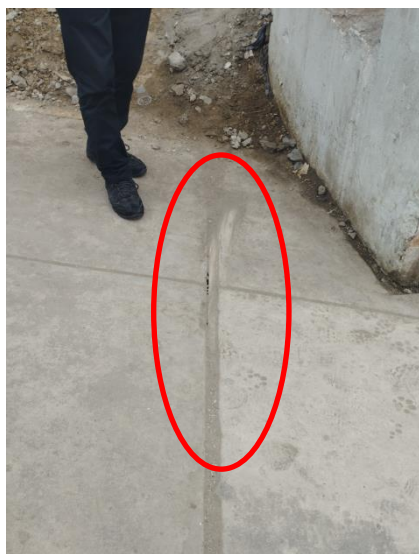
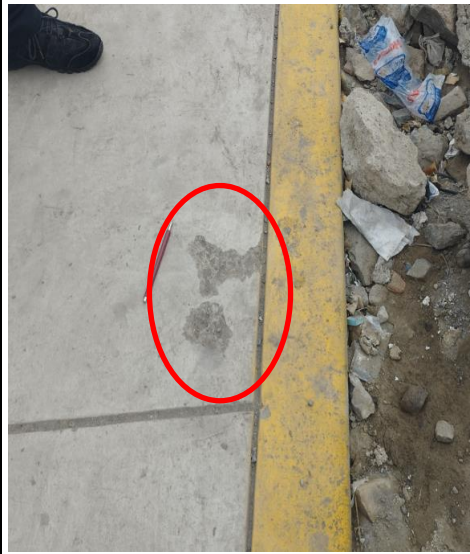
Aproximadamente en el km 0+960 lado derecho, entrando por la Av. Revolución, se muestra resto de madera en junta de dilatación y desprendimiento de concreto en veredas

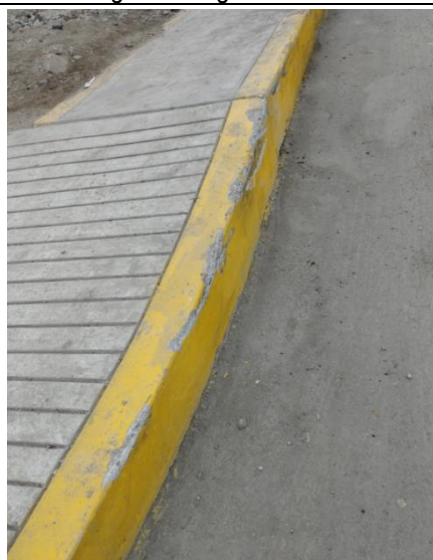
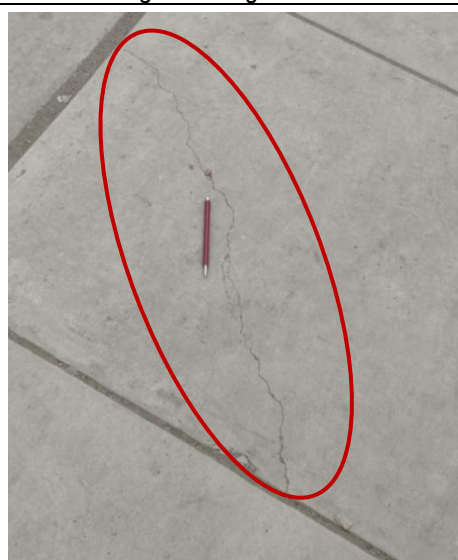
Aproximadamente en el km 0+180 lado derecho, entrando por la Av. Revolución, se muestra desprendimiento de concreto en sardinel de rampa y fisuramiento en veredas

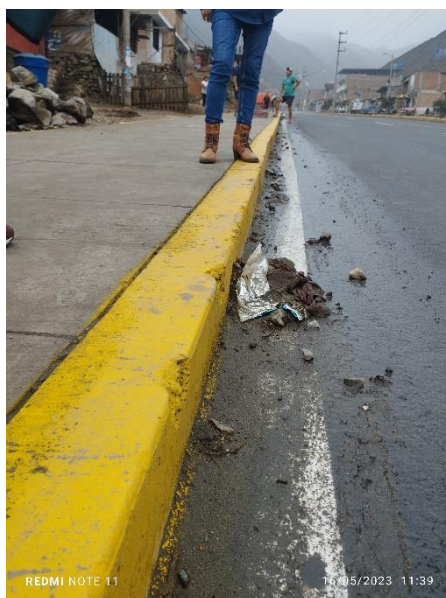
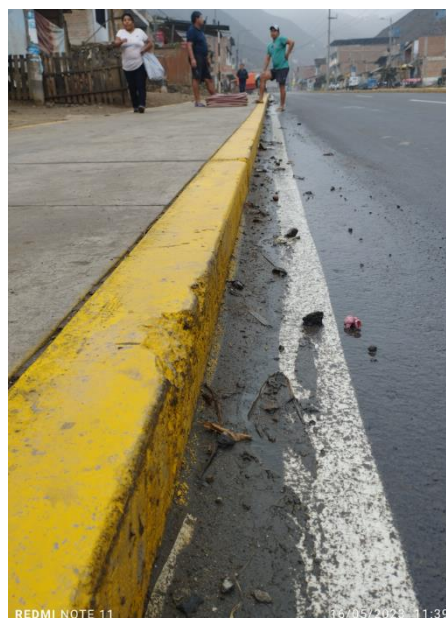
Aproximadamente en la progresiva del km 0+280 al km 0+350 lado izquierdo, entrando por la Av. Revolución, se muestra desprendimiento de concreto en sardinel de vereda, pintado sin resanar

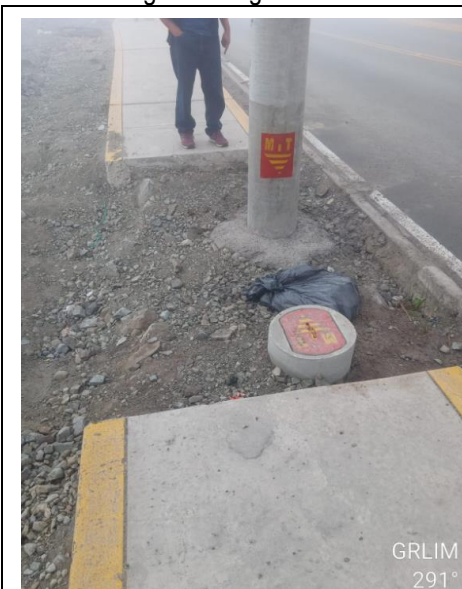
Registro fotográfico N° 46

Área de vereda no ejecutada, ubicada aproximadamente en el km 2+300

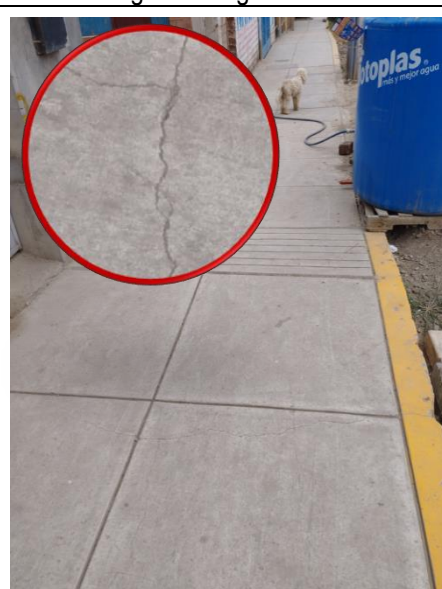
Registro fotográfico N° 47

Fisura en vereda ubicada aproximadamente en el km 0+050, zona de Jicamarca

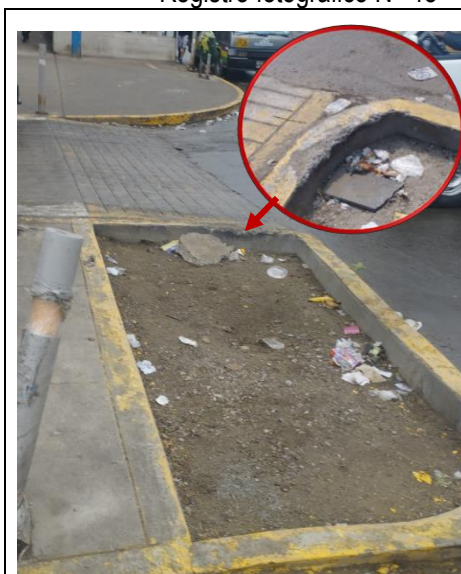
Registro fotográfico N° 48

En el km 0+000, se muestra, desprendimiento de concreto en sardinel que delimita jardinera

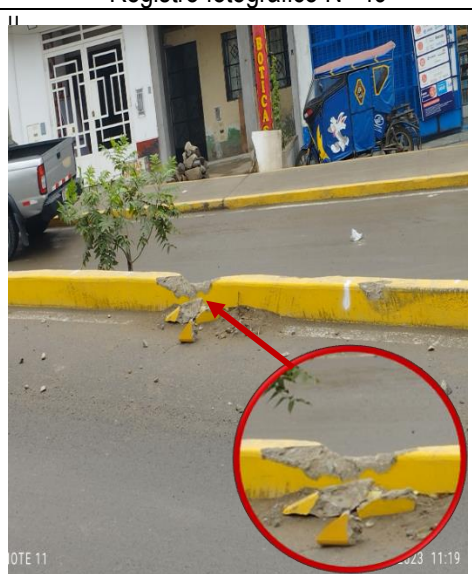
Registro fotográfico N° 49

Aproximadamente en el km 0+250, se muestra desprendimiento de concreto en sardinel que delimita berma central

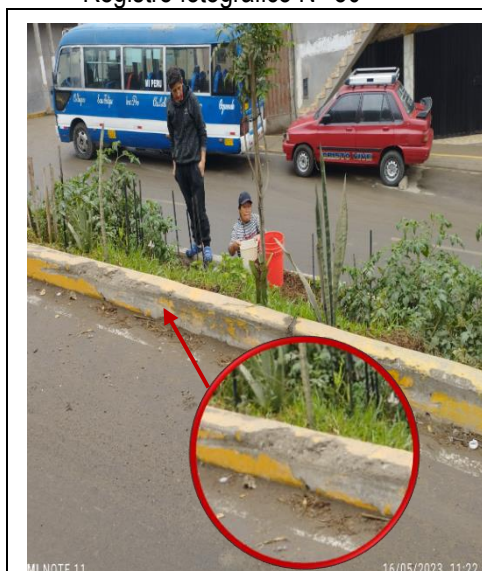
Registro fotográfico N° 50

Aproximadamente en el km 0+300, se muestra, desprendimiento de concreto en sardinel de berma central

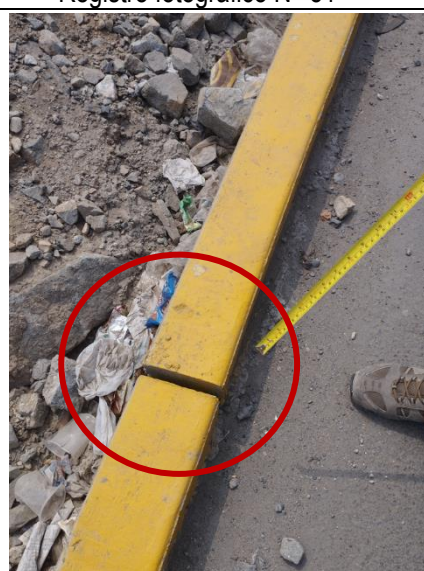
Registro fotográfico N° 51

Aproximadamente en el km 1+050, se muestra, falta de relleno de junta de dilatación

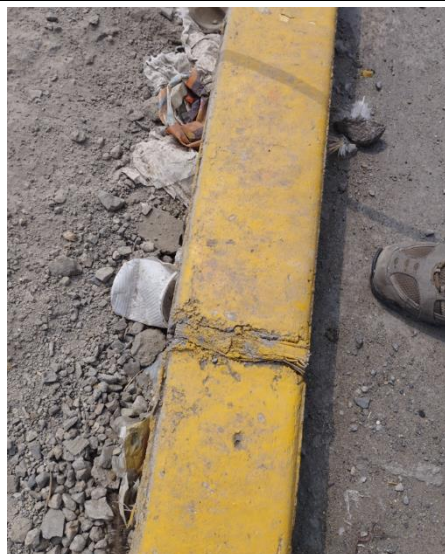
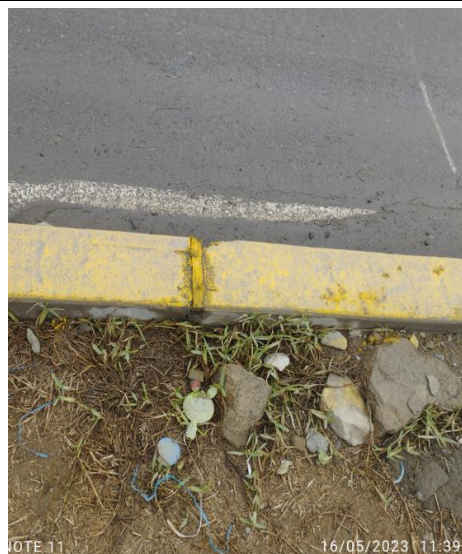
Aproximadamente en el km 1+080, se muestra restos de madera en las juntas de dilatación

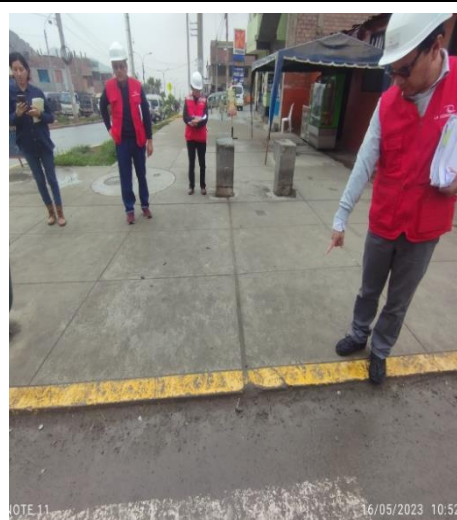
Registro fotográfico N° 56

Aproximadamente en el km 0+060, lado izquierdo entrando por la Av. Revolución, se muestra rampa de discapacitados no ejecutada, incumpléndose lo señalado en el expediente técnico

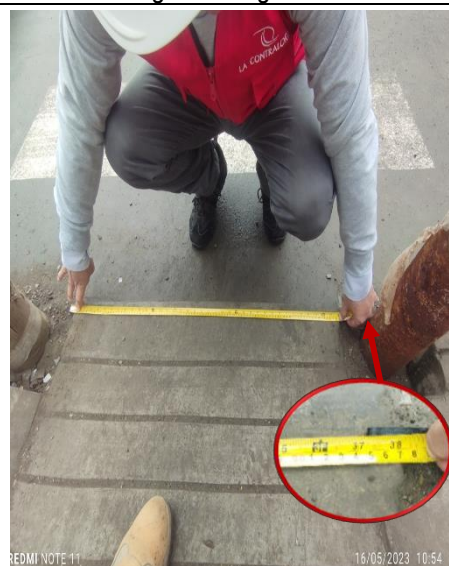
Registro fotográfico N° 57

Aproximadamente en el km 0+065, lado izquierdo entrando por la Av. Revolución, se muestra rampa de discapacitados con un ancho de 0.96m y 1.20m de largo.

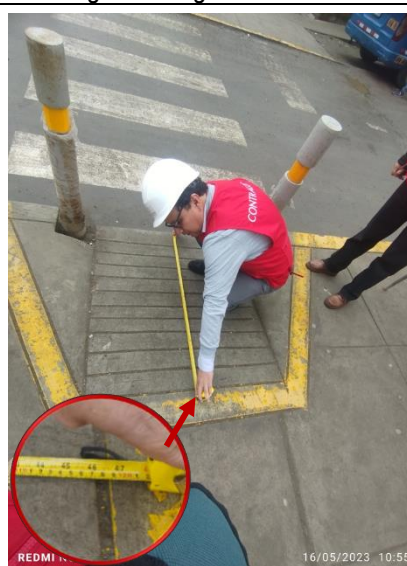
Registro fotográfico N° 58

En tal sentido, las rampas para discapacitados ejecutados, no están acorde con lo establecido en los planos del expediente técnico.

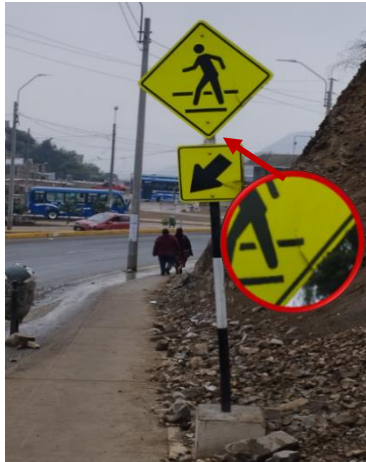
| Registro fotográfico N° 60 | Registro fotográfico N° 61 |
|---|---|
| <p>Aproximadamente, en el km 0+270 lado izquierdo, entrando desde la Av. Revolución, se muestra señalización siniestrada</p> | <p>Aproximadamente, en el km 0+150 lado derecho, entrando desde la Av. Revolución, se muestra señalización instalada no cuentan con código de barra o código QR e información escrita en la parte posterior, que identifique al propietario de la señal, progresiva de ubicación y código de ser el caso</p> |

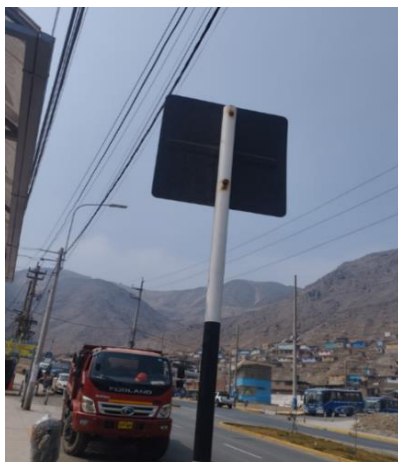
Lo evidenciado, denota incumplimiento de las especificaciones técnicas previstas para ejecutar la obra, así como lo establecido en el Manual de Dispositivos de Control del Tránsito Automotor para Calles y Carreteras, aprobada por Resolución Directoral N° 16-2016-MTC/14 de 31 de mayo de 2016 (ver imagen N° 5).

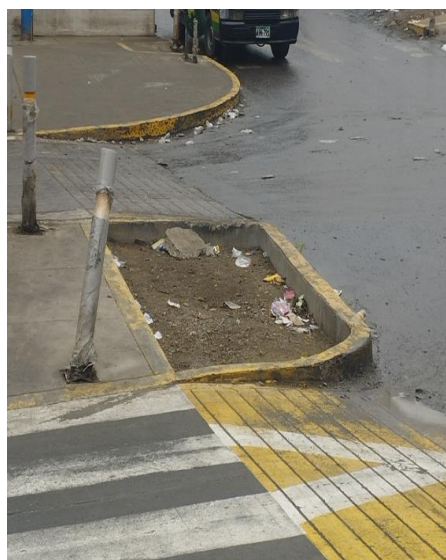
Registro fotográfico N° 62

Aproximadamente en el km 0+000, se muestra, jardinera sin grass

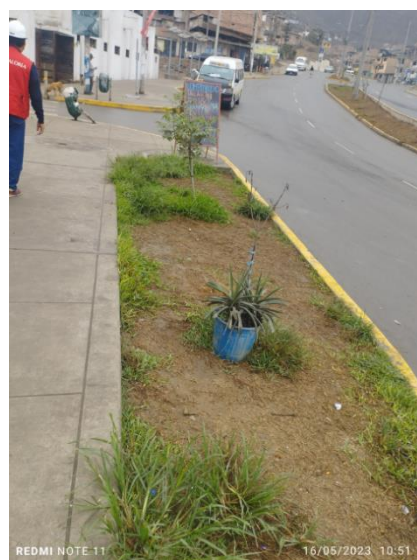
Registro fotográfico N° 63

Aproximadamente en el km 0+050, se muestra, jardinera sin grass

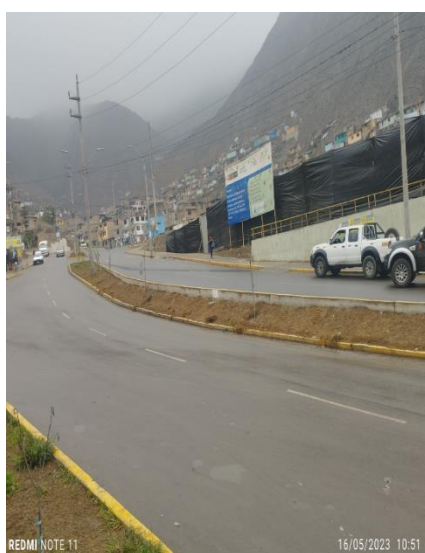
Registro fotográfico N° 64

Aproximadamente en el km 0+200, se muestra, berma central sin grass

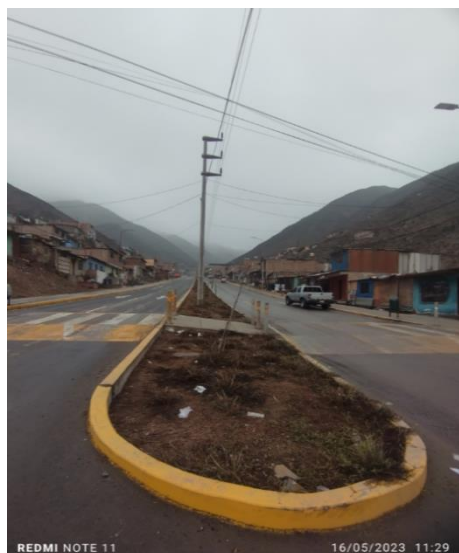
Registro fotográfico N° 65

Aproximadamente en el km 0+250, se muestra, berma central sin grass

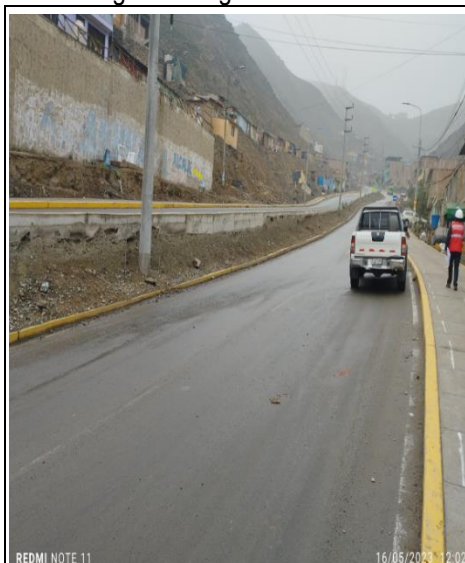
Registro fotográfico N° 66

Aproximadamente en el km 0+860, se muestra, berma central sin grass

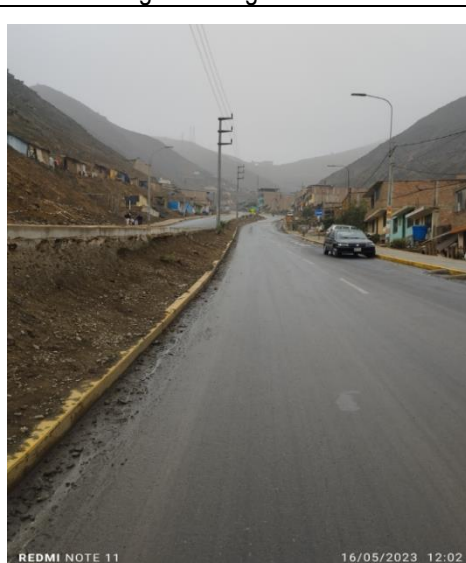
Registro fotográfico N° 67

Aproximadamente en el km 0+920, se muestra, berma central sin grass

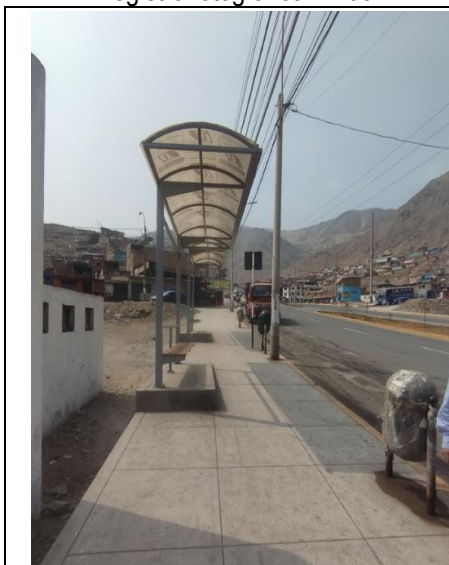
Registro fotográfico N° 68

Aproximadamente en el km 0+100 lado izquierdo, entrando desde la Av. Revolución, se muestra los módulos de paraderos ejecutados

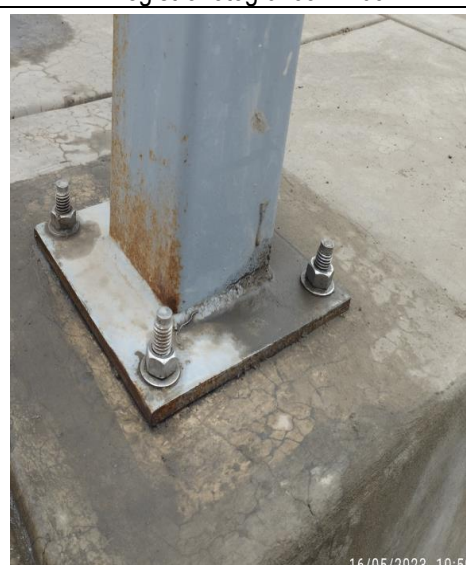
Registro fotográfico N° 69

La plancha de perfil de anclaje del módulo de paradero, no está sobre un grout de nivelación, incumpliendo con lo señalado el expediente técnico

Lo señalado respecto al grout de nivelación incumple lo establecido en la “Lamina DMU-01 Plano de detalle de mobiliario urbano paradero y bancas”, que en el detalle de anclaje de paraderos indica ejecutar el grout de nivelación de espesor de  $e=20\text{mm}$ , tal como se muestra a continuación:

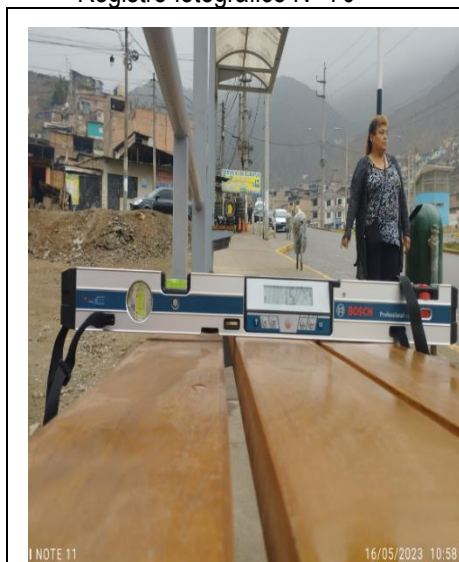
Registro fotográfico N° 70

Se muestra, desnivel entre las maderas que conforman la banca del paradero

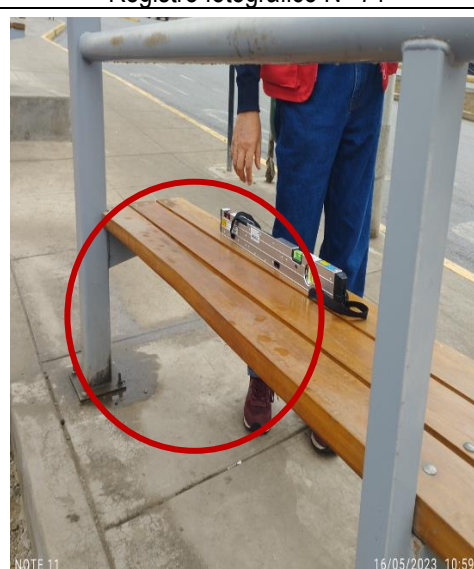
Registro fotográfico N° 71

Se muestra, curvatura de una de las maderas de la banca del paradero

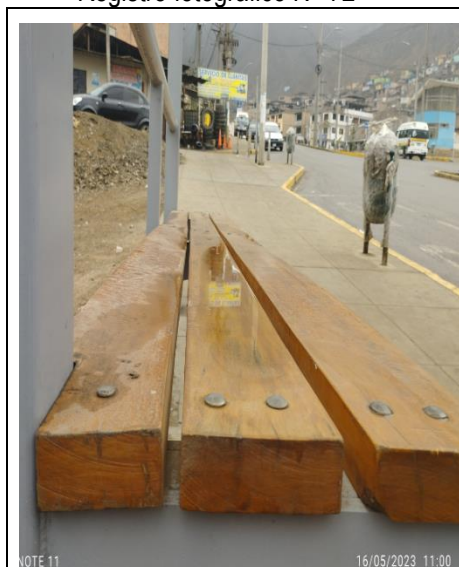
Registro fotográfico N° 72

Se muestra, desnivel entre las maderas que conforman la banca del paradero, así como presencia de agua sobre la superficie de las bancas de madera

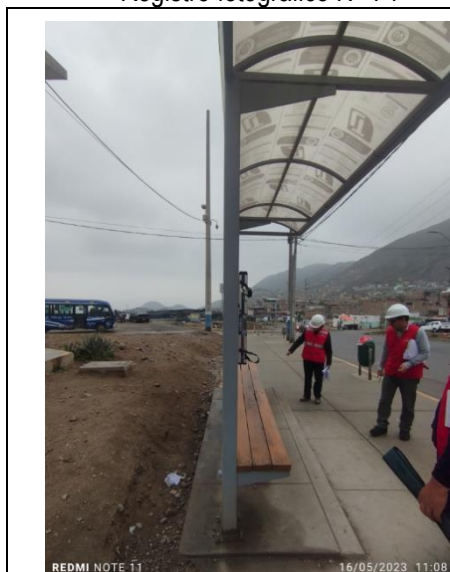
Registro fotográfico N° 74

Aproximadamente en el km 0+150 lado derecho, entrando desde la Av. Revolución, se muestra los paraderos ejecutados

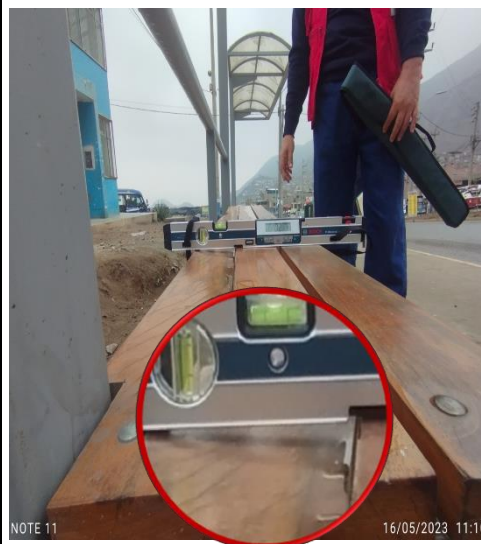
Registro fotográfico N° 75

Se muestra, desnivel entre las maderas que conforman la banca del paradero

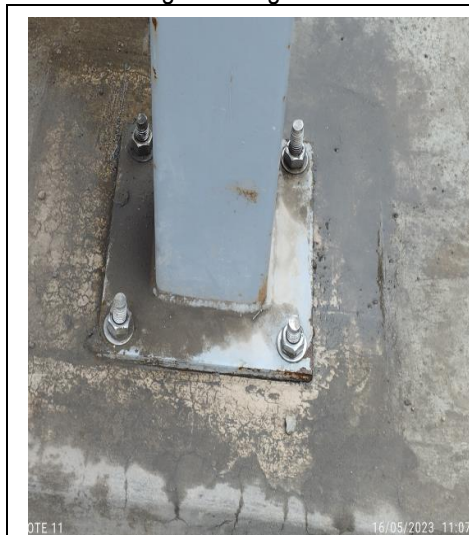
Registro fotográfico N° 76

Se muestran, las planchas de perfil de anclaje de paradero, que no están sobre un grout de nivelación, incumpliendo con lo señalado en el expediente técnico

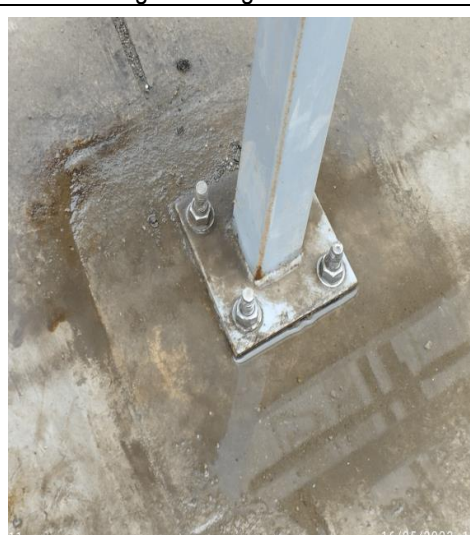
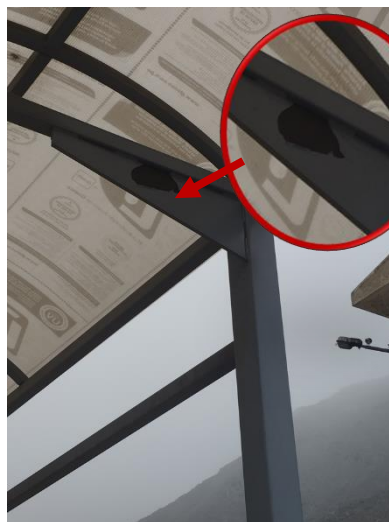
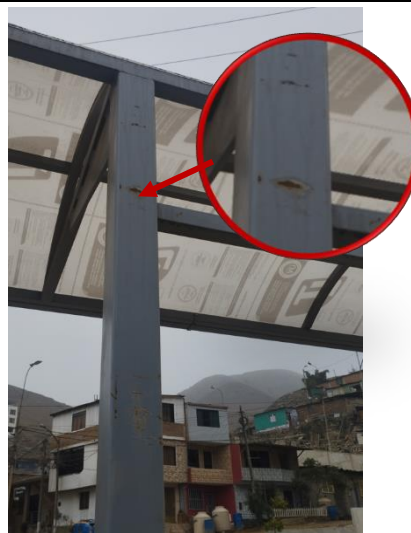
Se muestra, presencia de óxido en las estructuras metálicas del paradero, así como desprendimiento de pintura.

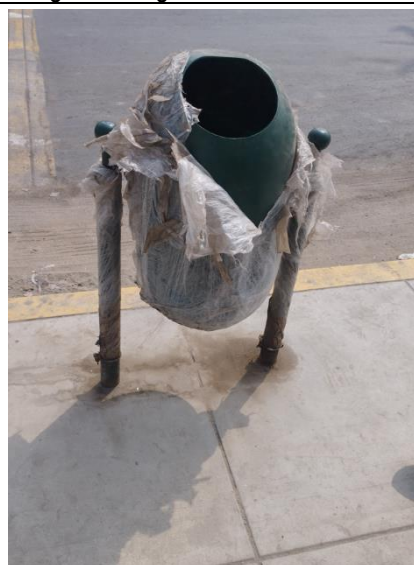
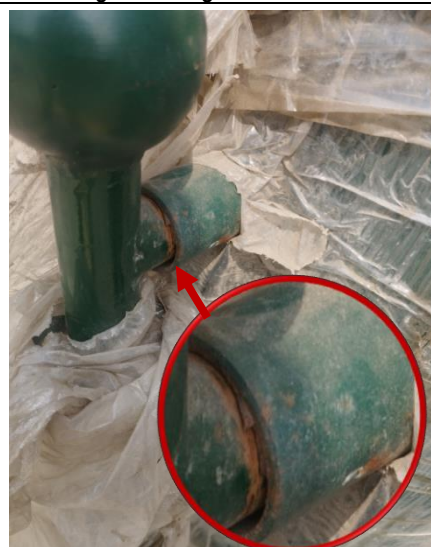
Aproximadamente, en el km 0+030 lado derecho, entrando desde la Av. Revolución, se muestra tacho de basurero cubierto de bolsa plástica, que en sus soportes de tubería de hierro presenta óxido

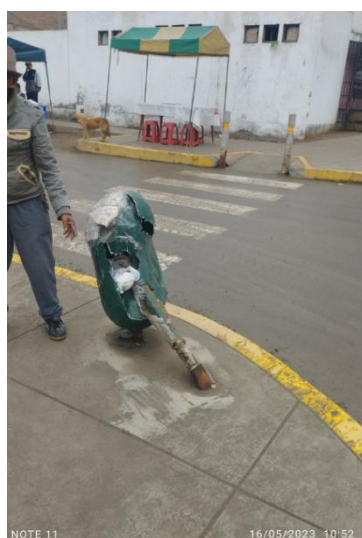
Registro fotográfico N° 82

Aproximadamente, en el km 0+060 lado izquierdo, entrando por la Av. Revolución, se muestra tacho de basura siniestrado

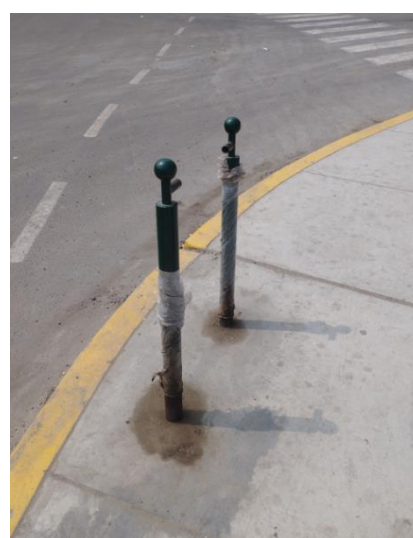
Registro fotográfico N° 83

Aproximadamente, en el km 0+440 lado derecho, entrando por la Av. Revolución, se muestra la falta del tanque de la fibra de vidrio y presencia de óxido en sus soportes de tubería de hierro

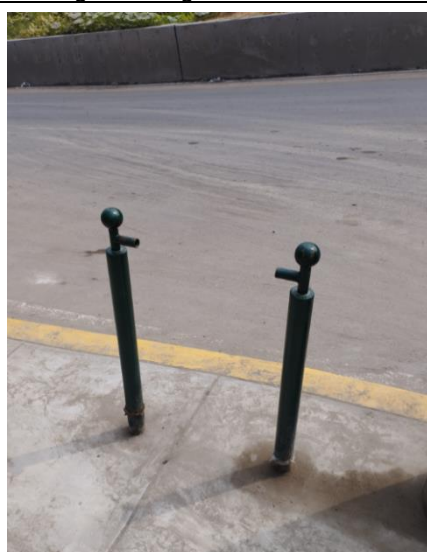
Registro fotográfico N° 84

Aproximadamente, en el km 0+200 lado derecho, entrando por la Av. Revolución, se muestra la falta del tanque de la fibra de vidrio y presencia de óxido en sus soportes de tubería de hierro

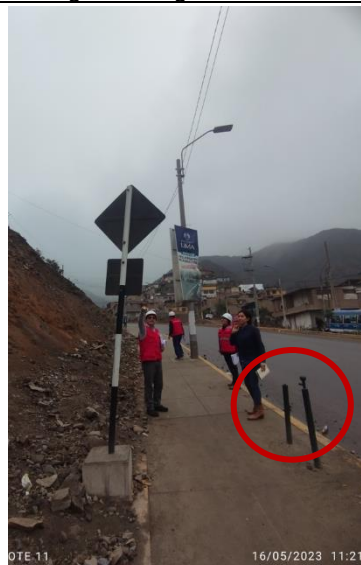
Registro fotográfico N° 85

Aproximadamente, en el km 0+270 lado izquierdo, entrando por la Av. Revolución, se muestra la falta del tanque de la fibra de vidrio y presencia de óxido en sus soportes de tubería de hierro

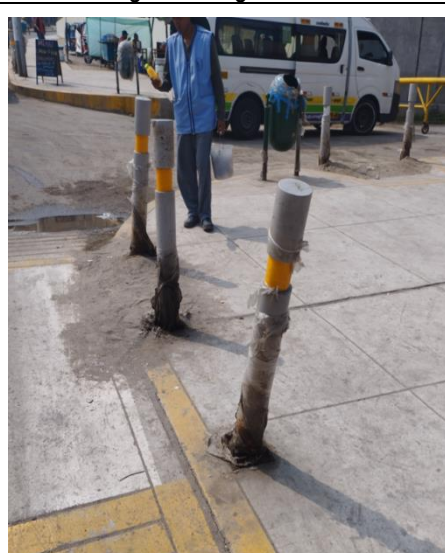
Registro fotográfico N° 86

En la progresiva km 0+000, lado derecho entrando desde la Av. Revolución, se muestran los bolardos parcialmente cubiertos con bolsas de plástico y con presencia de óxido e inclinados

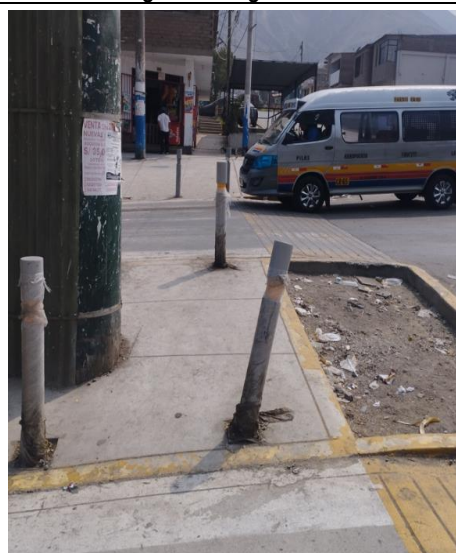
Registro fotográfico N° 87

En la progresiva km 0+000, en el separador central, se muestra los bolardos inclinados y con presencia de óxido

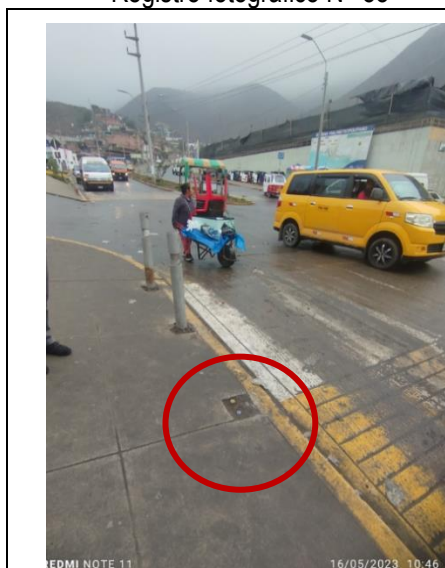
Registro fotográfico N° 88

En el km 0+000 lado izquierdo, entrando desde la Av. Revolución, se muestran bolardos con presencia de óxido e inclinados; asimismo, se advierte la sustracción de un bolardo

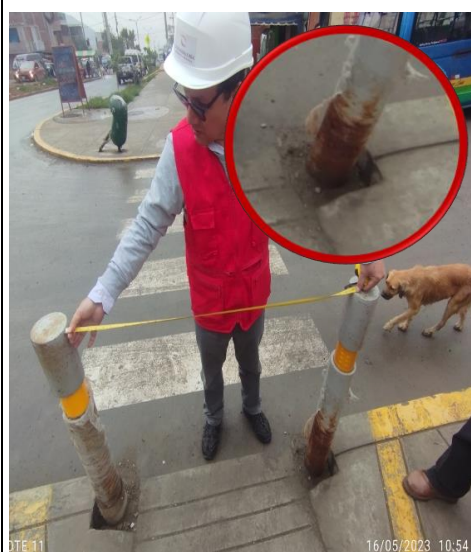
Registro fotográfico N° 89

En el km 0+060, lado izquierdo entrando desde la Av. Revolución, se muestran bolardos con presencia de óxido

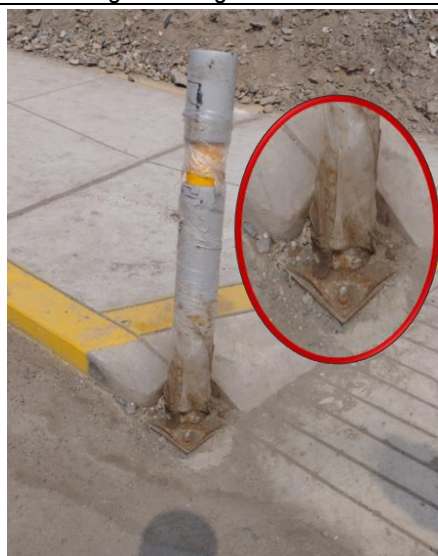
Registro fotográfico N° 90

En el km 0+150 lado izquierdo, entrando desde la Av. Revolución, se muestran bolardos con presencia de óxido e inclinados, así como la falta de la cinta reflectiva

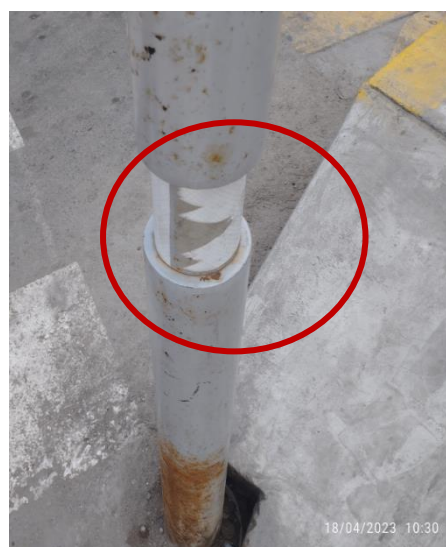
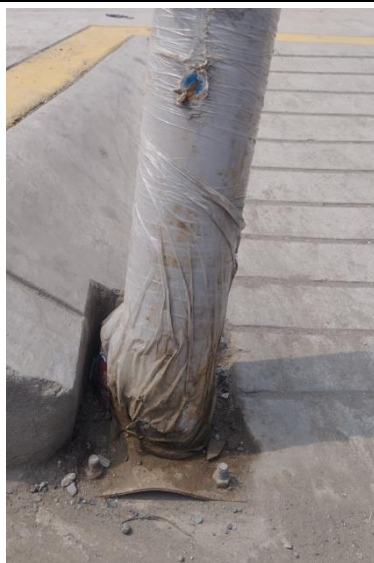
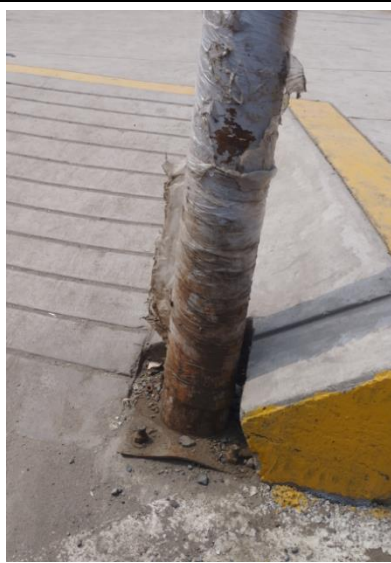
Aproximadamente, en el km 0+160, lado derecho entrando desde la Av. Revolución, se muestran bolardos cubiertos con bolsas de plástico y con presencia de óxido e inclinados

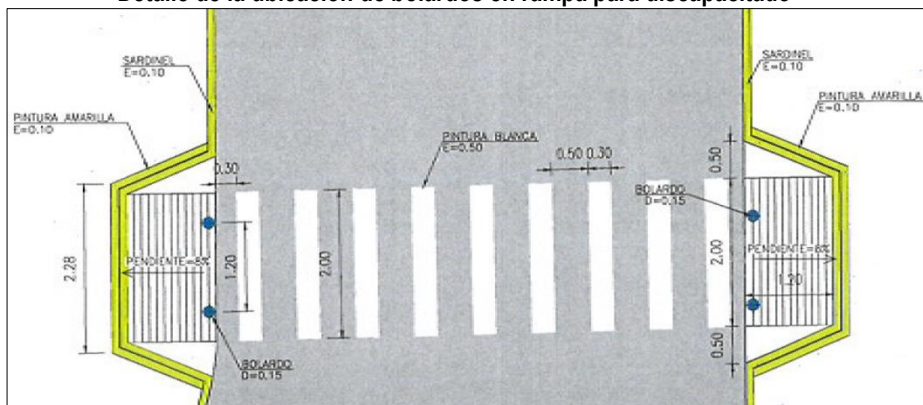
**Imagen N° 7**  
**Detalle de la ubicación de bolardos en rampa para discapacitado**

Al respecto, la lámina PA-01 Plano de accesibilidad de vía principal y secundaria señala la ubicación de los bolardos en vía principal y secundaria, los cuales no son concordante con lo ejecutado, tal como se muestra a continuación:

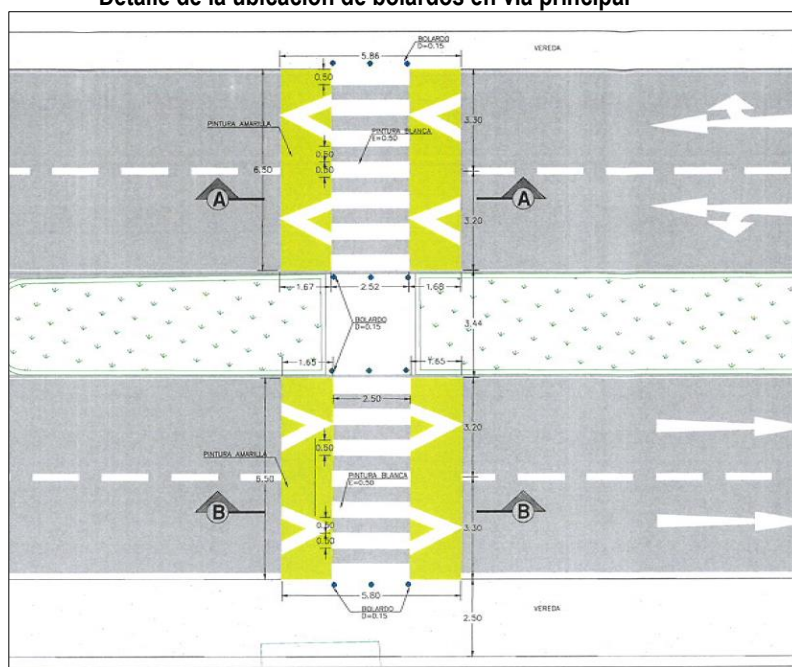
**Imagen N° 9**  
**Detalle de la ubicación de bolardos en vía principal**

Asimismo, la "lámina PA-02 Plano de accesibilidad resalto trapezoidal-Camellón", proyecta la instalación de tres (3) bolardos al borde de cada extremo de los camellones (ver imagen N° 8); sin embargo, en algunos casos, se han instalado dos (2) bolardos en los camellones, incumpliendo con lo establecido en el expediente técnico.

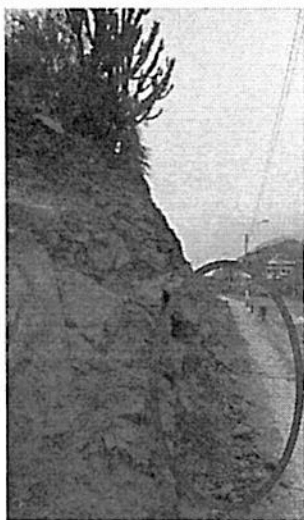
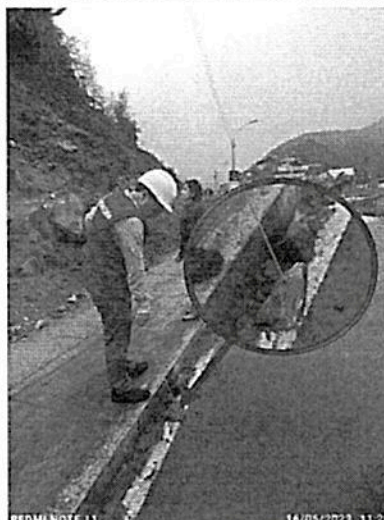
Aproximadamente, entre las progresivas Km 0+220 y km 0+230 lado izquierdo entrado por la Av. Revolución, en las zonas de cortes ejecutados, se muestra desprendimiento de rocas de diferentes tamaños hacia las veredas y calzada

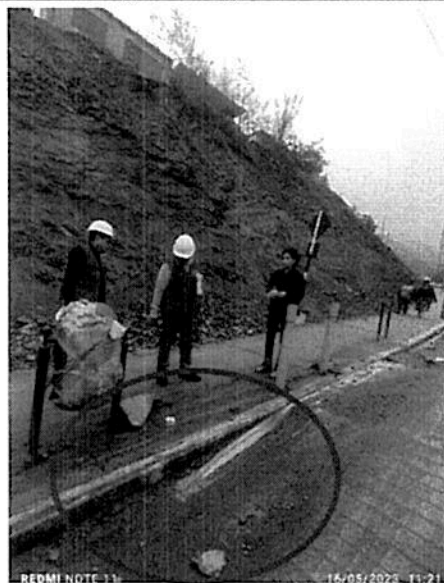
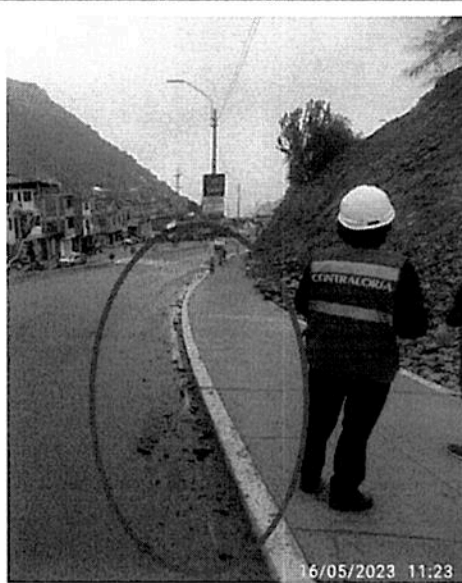
Aproximadamente, entre las progresivas Km 0+250 y km 0+430 lado izquierdo entrando por la Av. Revolución, en las zonas de cortes ejecutados, se muestra desprendimiento de rocas de diferentes tamaños, hacia las veredas y calzada

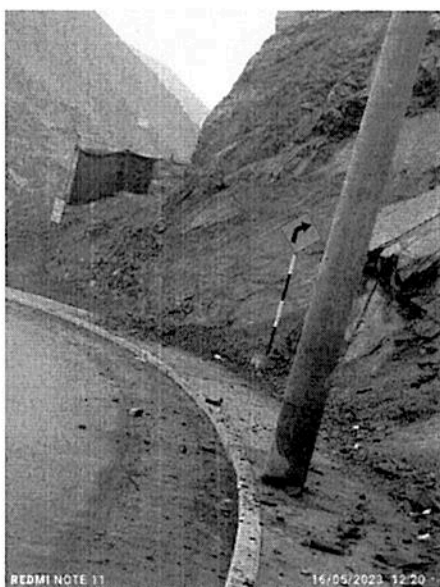
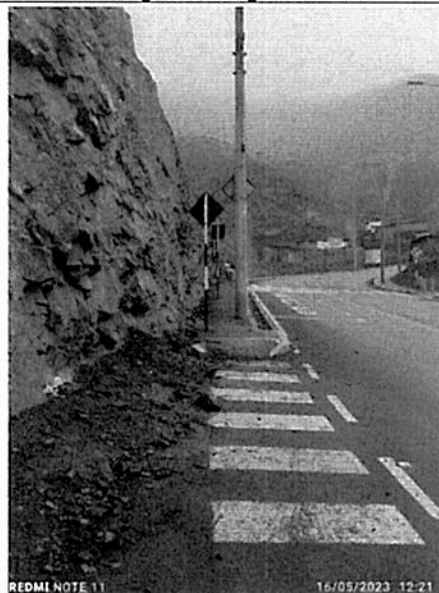
Aproximadamente, entre las progresivas Km 1+350 y km 1+600, lado izquierdo entrando por la Av. Revolución, se muestra desprendimiento de suelos y rocas de diferentes tamaños hacia las veredas y calzada, en zonas de ejecución de cortes.
