## **INFORME DE HITO DE CONTROL** **N° 11270-2023-CG/GRLIM-SCC**

**EJECUCIÓN DEL CONTRATO DE LA OBRA:**  
**“MEJORAMIENTO DE LA INFRAESTRUCTURA VIAL DE LA**  
**PROLONGACIÓN AV. REVOLUCIÓN (PASAMAYITO),**  
**TRAMO CA. JULIO CÉSAR TELLO - AV. MIGUEL GRAU EN**  
**LOS DISTRITOS DE COMAS Y SAN JUAN DE LURIGANCHO**  
**DE LA PROVINCIA DE LIMA, DEPARTAMENTO DE LIMA”**

**HITO DE CONTROL N° 4 – CULMINACIÓN DE OBRA**

**LINCE, 24 DE MAYO DE 2023**

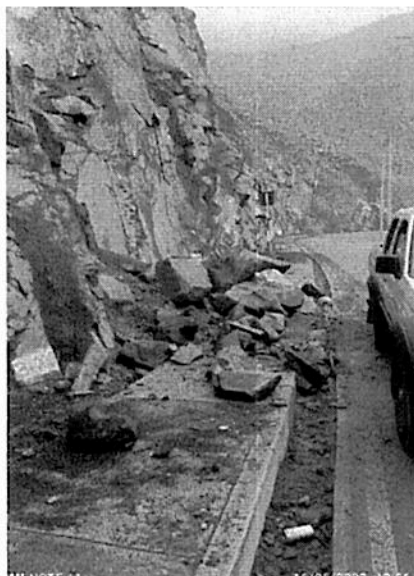
Registro fotográfico N° 12

Aproximadamente en la progresiva Km 3+000 lado derecho entrando por la Av. Revolución, se muestra desprendimiento de suelos y rocas de diferentes tamaños hacia la vereda y calzada, en zonas de ejecución de cortes

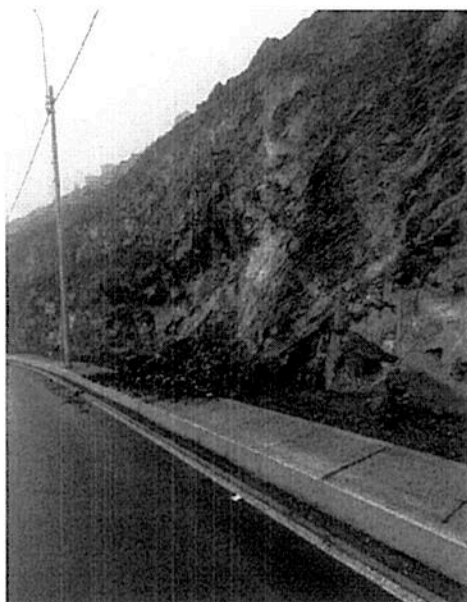
Registro fotográfico N° 13

Aproximadamente entre las progresivas Km 3+090 y km 3+360 lado derecho entrando por la Av. Revolución, se muestra desprendimiento de suelos y rocas de diferentes tamaños hacia la vereda y calzada, en zona de ejecución de cortes

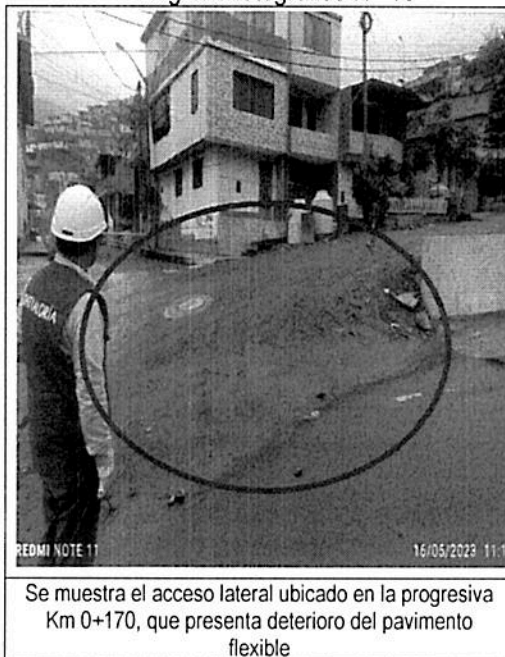
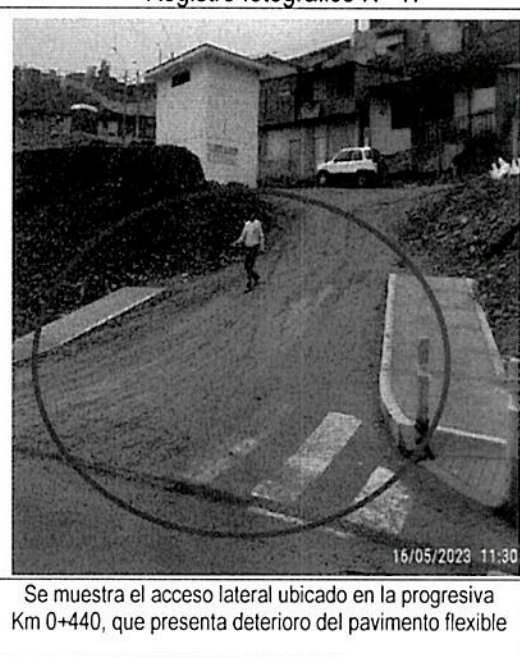
Durante el recorrido de la inspección física, a lo largo de la vía ejecutada, se evidenció que el pavimento flexible presenta deterioros, tal como se muestra en los siguientes registros fotográficos:

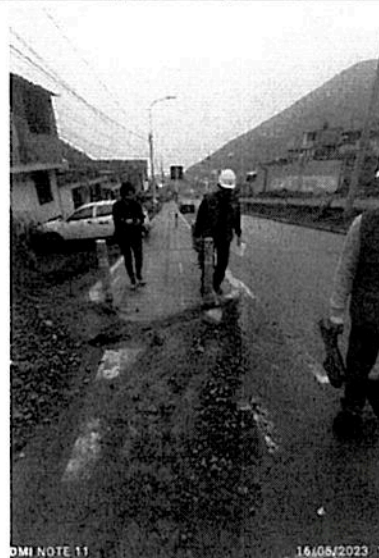
Registro fotográfico N° 21

Aproximadamente, en la progresiva km 0+950 lado derecho entrando por la Av. Revolución, se muestra rebaba de concreto en el pavimento, que dificulta el tránsito de peatones por esa zona

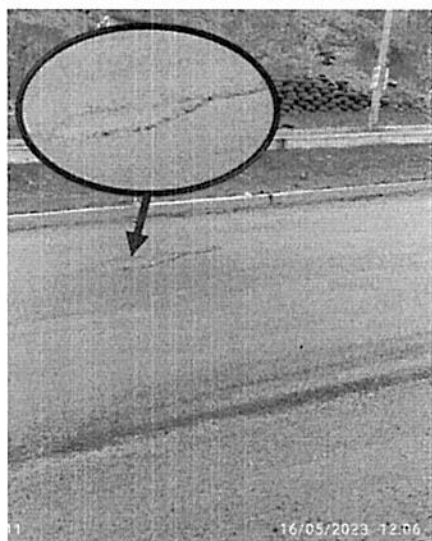
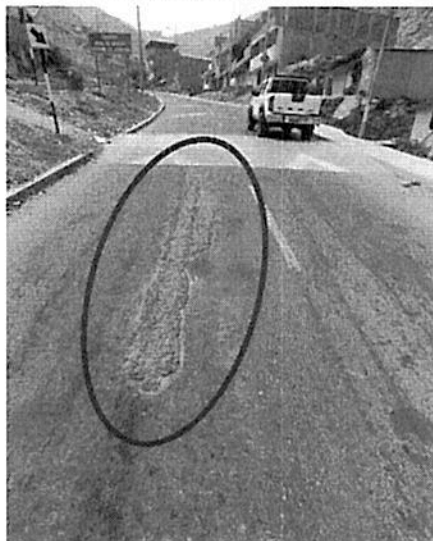
Aproximadamente, entre las progresivas km 0+950 y km 1+000 lado derecho entrando por la Av. Revolución, se muestra rebabas de concreto en el pavimento flexible

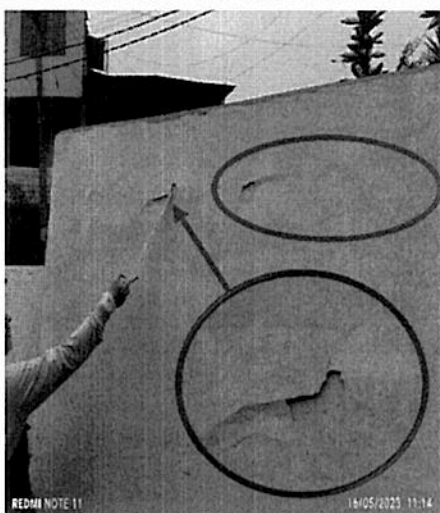
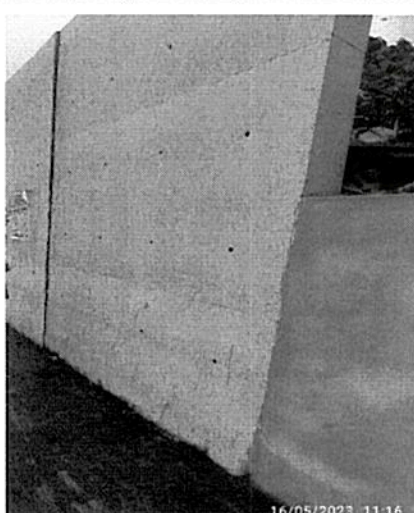
En la progresiva km 0+200, lado izquierdo entrando por la Av. Revolución, se muestra desprendimiento del solaqueo y falta de tuberías de drenaje de 2" en paños del muro de contención

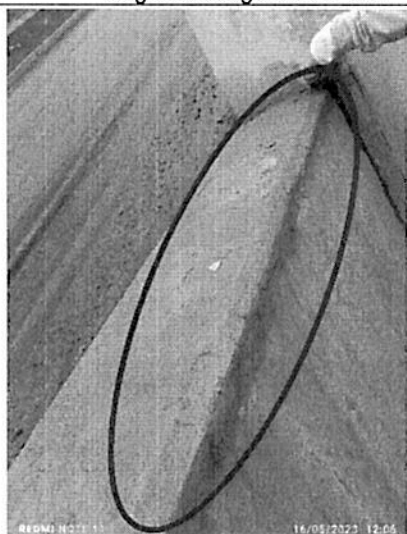
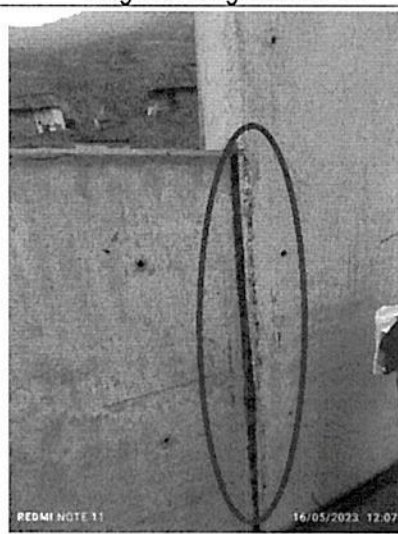
En la progresiva km 0+960 lado derecho entrando por la Av. Revolución, se muestra, desprendimiento del solaqueo en el cabezal del muro de contención; así como falta de resane en paño de muro de contención, en el borde de encuentro con la junta de dilatación

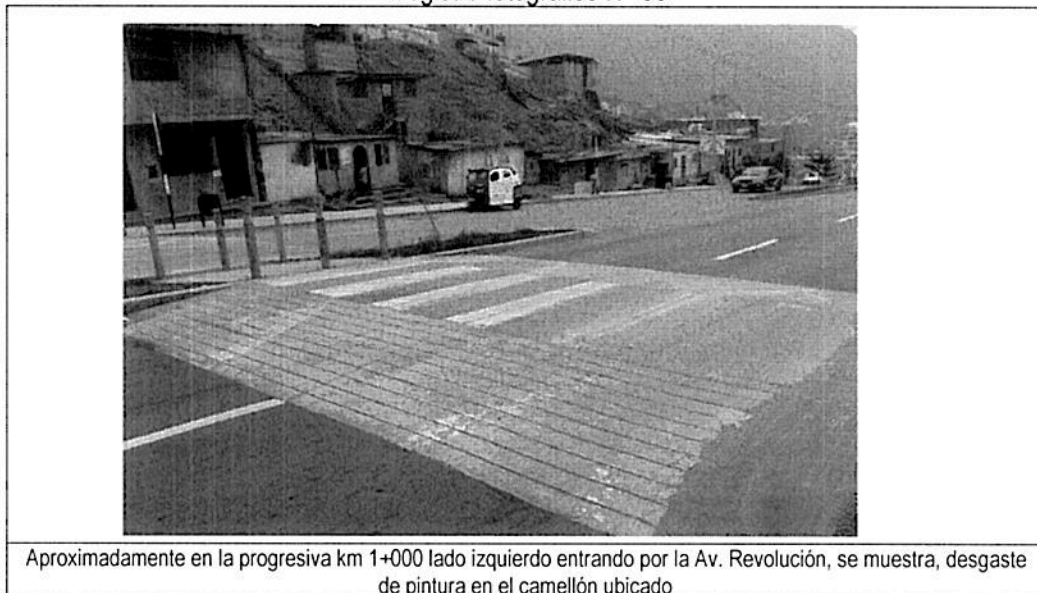
Registro fotográfico N° 30

Durante el recorrido de la inspección, se evidenció a lo largo del recorrido de la vía ejecutada, desgaste de pintura en los camellones. A continuación, se muestra el registro fotográfico de unos de los camellones ejecutados:

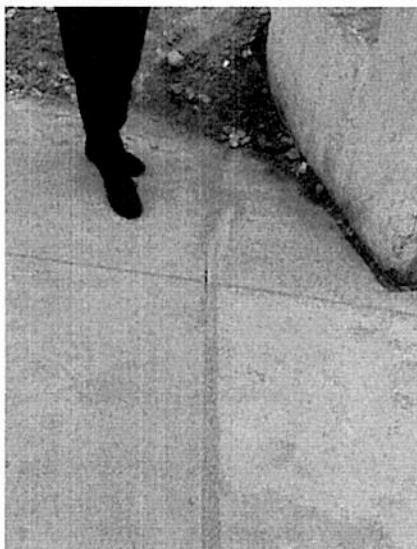
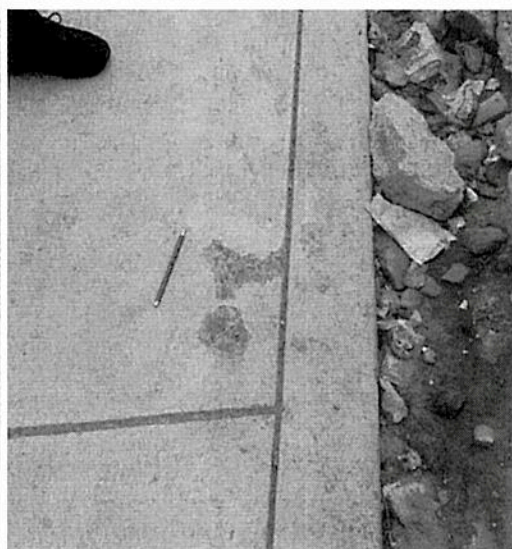
Aproximadamente en la progresiva km 0+960 lado derecho entrando por la Av. Revolución, se muestra, resto de madera en junta de dilatación y desprendimiento de concreto, en veredas ubicadas aproximadamente en la progresiva km 0+960

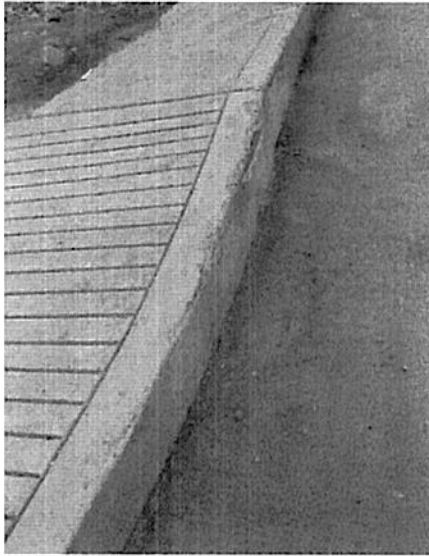
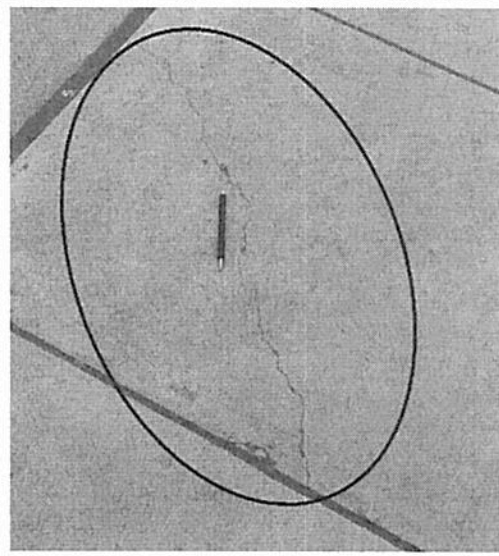
Aproximadamente en la progresiva km 0+180 lado derecho, entrando por la Av. Revolución, se muestra resto de desprendimiento de concreto en sardinel de rampa y fisuramiento en veredas

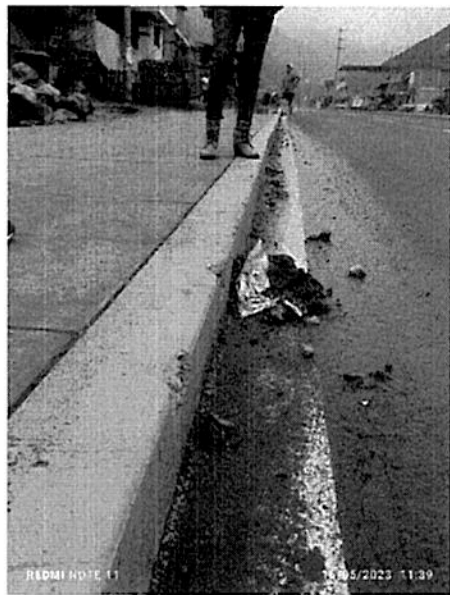
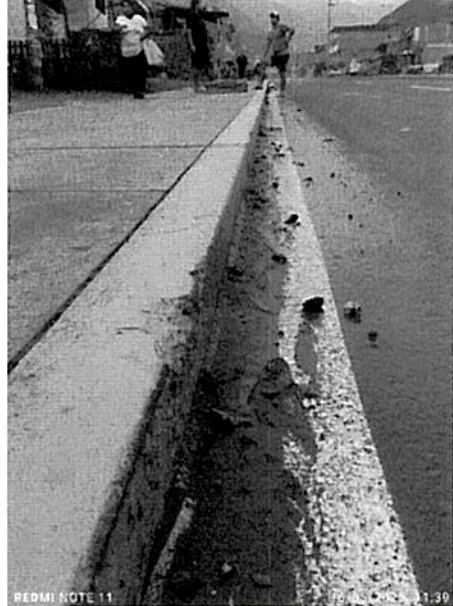
Aproximadamente entre las progresivas km 0+280 y km 0+350 lado izquierdo, entrando por la Av. Revolución, se muestra desprendimiento de concreto en sardinel de vereda, pintado sin resanar

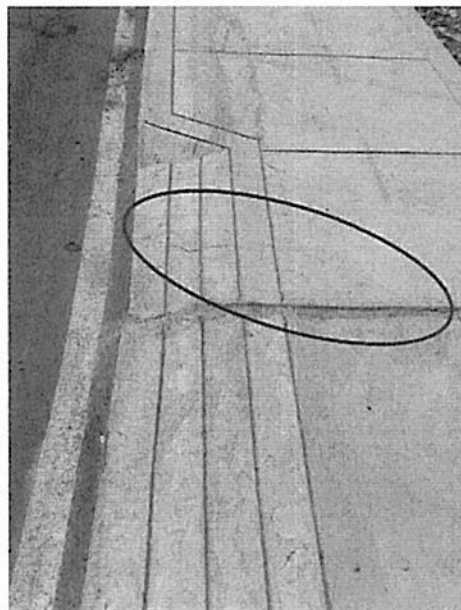
Registro fotográfico N° 38

Se muestra, fisura en rampa de vereda ubicada aproximadamente en la progresiva km 1+030

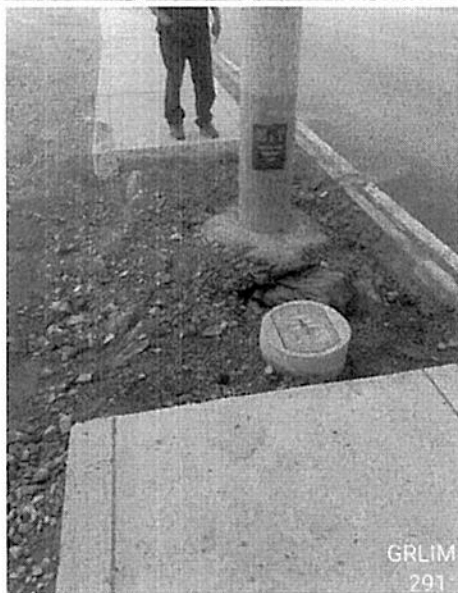
Registro fotográfico N° 39

Se muestra, área de vereda no ejecutada, ubicada aproximadamente en la progresiva km 2+300

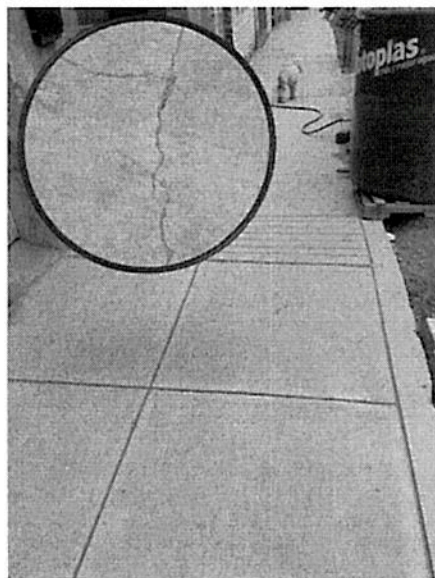
Registro fotográfico N° 40

Se muestra, fisura en vereda ubicada aproximadamente en la progresiva km 0+050, zona de Jicamarca

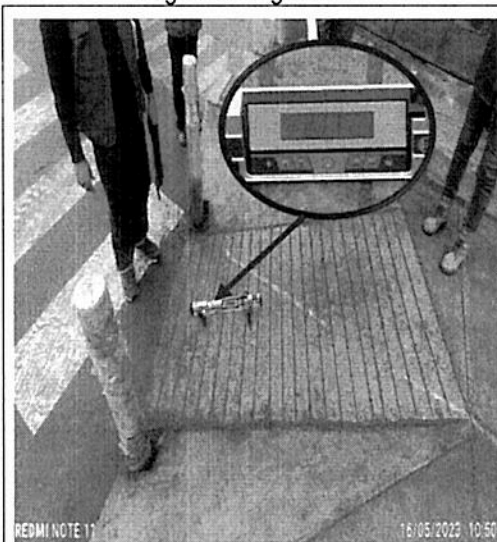
Registro fotográfico N° 41

Aproximadamente en la progresiva km 0+040, lado izquierdo entrando por la Av. Revolución, se muestra rampa de discapacitados, la cual tiene una pendiente de 21.1%

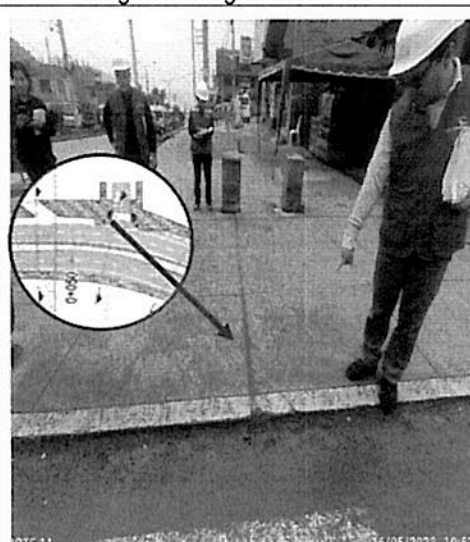
Registro fotográfico N° 42

Aproximadamente en la progresiva km 0+060, lado izquierdo entrando por la Av. Revolución, se muestra rampa de discapacitados no ejecutada, incumpliendo lo señalado en el expediente técnico

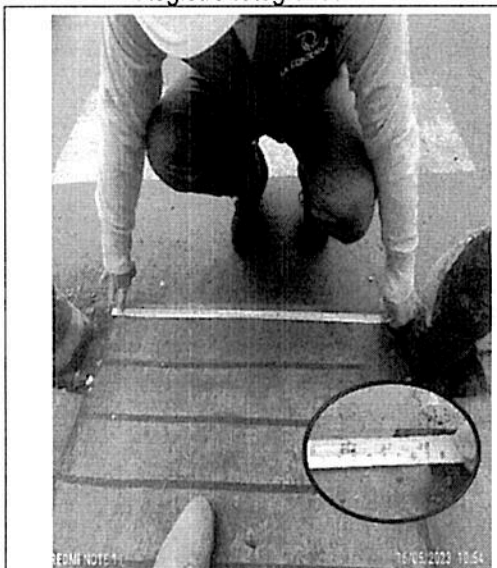
Registro fotográfico N° 43

Aproximadamente en la progresiva km 0+065, lado izquierdo entrando por la Av. Revolución, se muestra rampa de discapacitados con un ancho de 0.96m y 1.20m de largo.

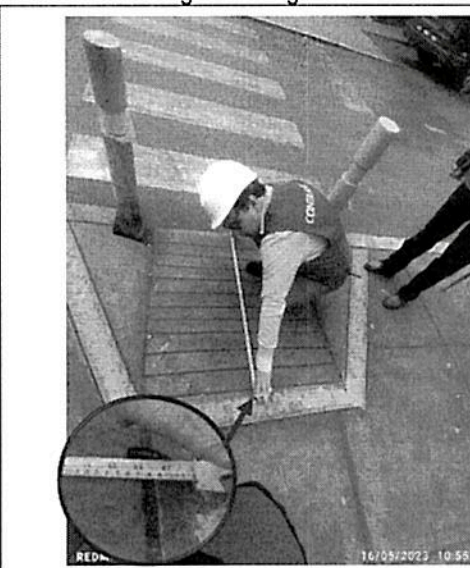
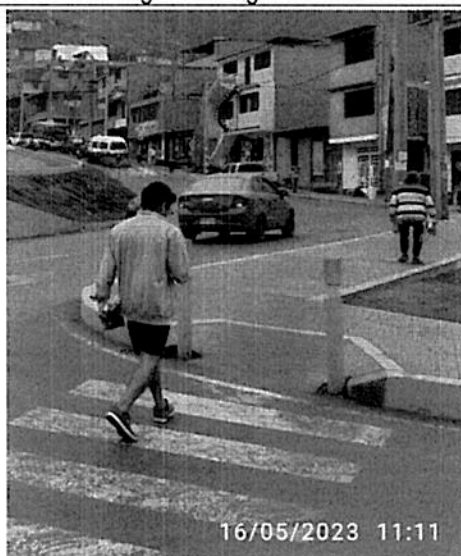
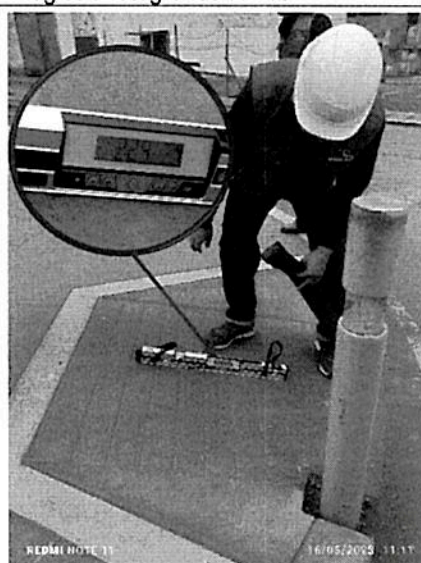
Aproximadamente en la progresiva km 0+200, lado derecho entrando por la Av. Revolución, se muestra rampa de discapacitados, la cual tiene una pendiente de 22.4%

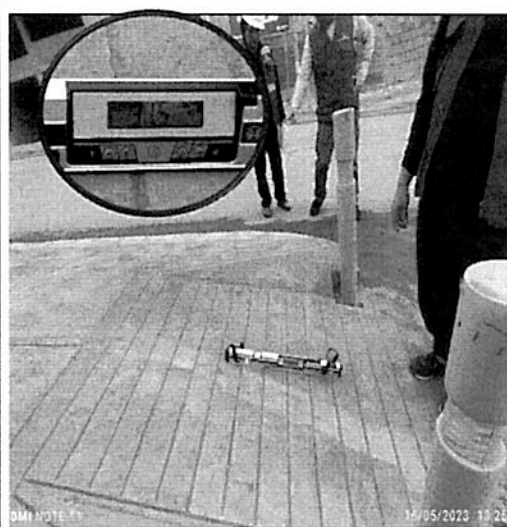
Registro fotográfico N° 48

Aproximadamente en la progresiva km 7+490, lado derecho entrando por la Av. Revolución, se muestra rampa de discapacitado, la cual tiene una pendiente de 27.1%

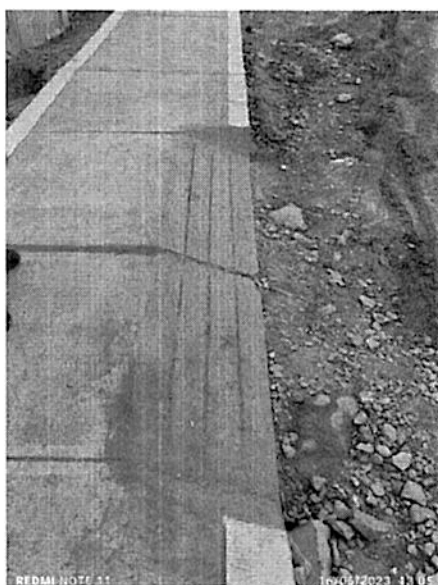
Registro fotográfico N° 49

Aproximadamente en la progresiva km 7+496, lado derecho entrando por la Av. Revolución, se muestra rampa de discapacitado, la cual tiene una pendiente de 31.5%

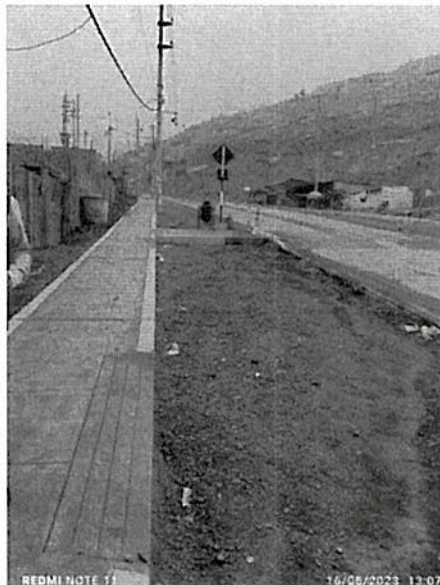
Registro fotográfico N° 50

Aproximadamente en la progresiva km 6+960, lado derecho entrando por la Av. Revolución, se muestran rampas en veredas, sin sardinel de confinamiento

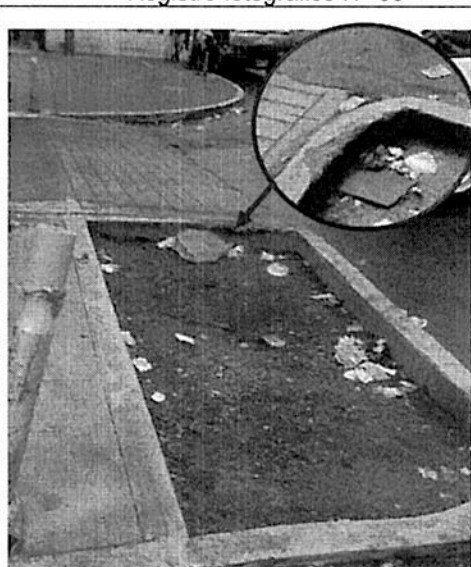
Registro fotográfico N° 55

Aproximadamente en la progresiva km 0+000, se muestra, desprendimiento de concreto en sardinel que delimita jardinera

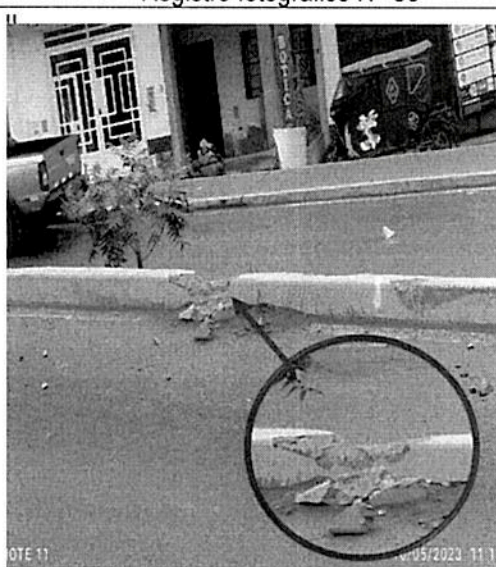
Registro fotográfico N° 56

Aproximadamente en la progresiva km 0+250, se muestra desprendimiento de concreto en sardinel que delimita berma

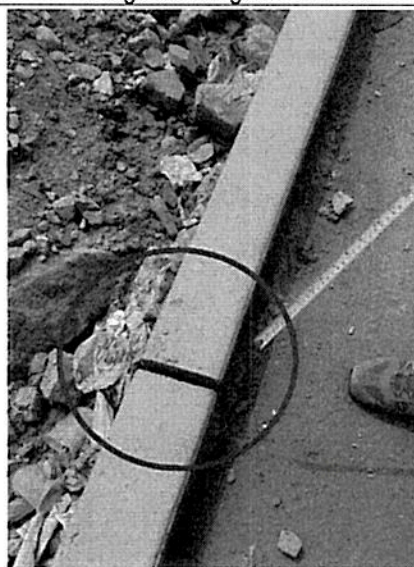
Registro fotográfico N° 58

Aproximadamente en la progresiva km 1+050, se muestra, falta de relleno de junta de dilatación

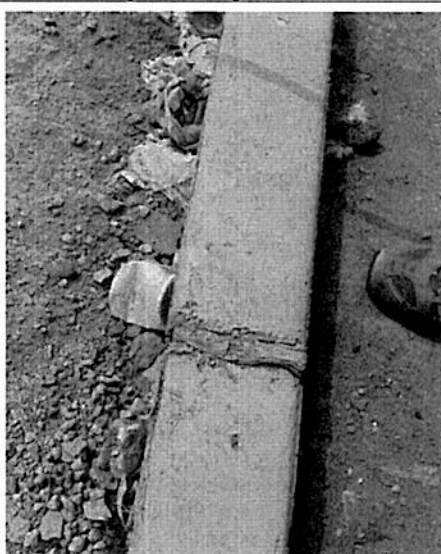
Registro fotográfico N° 59

Aproximadamente en la progresiva km 1+080, se muestra restos de madera en las juntas de dilatación

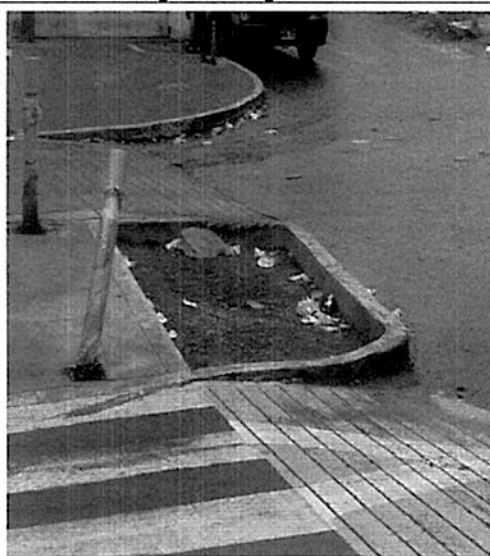
Registro fotográfico N° 62

Aproximadamente en la progresiva km 0+000, se muestra, jardinera sin grass

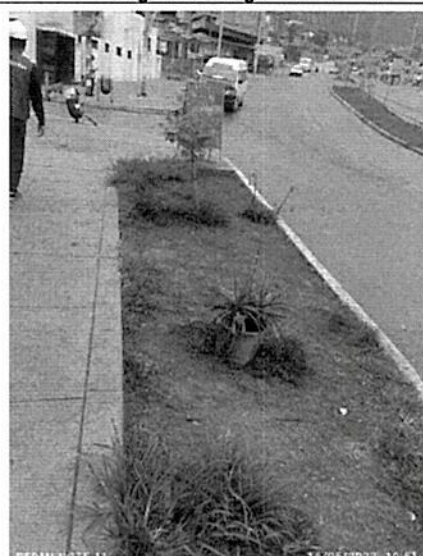
Registro fotográfico N° 63

Aproximadamente en la progresiva km 0+050, se muestra, jardinera sin grass

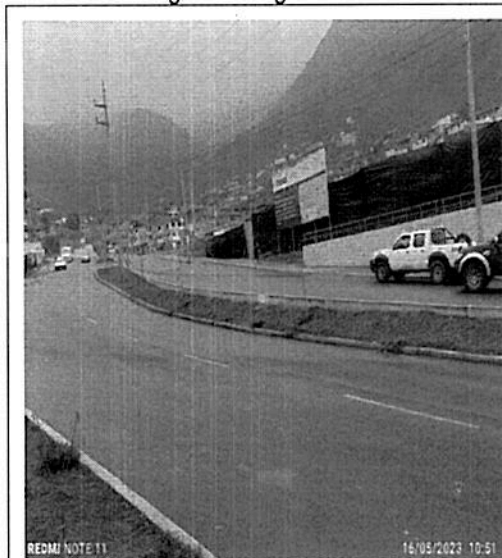
Registro fotográfico N° 64

Aproximadamente en la progresiva km 0+200, se muestra, berma central sin grass

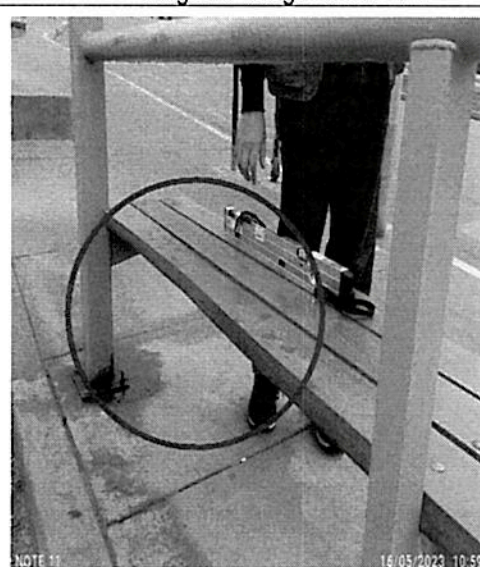
Registro fotográfico N° 71

Se muestra, curvatura de una de las maderas de la banca del paradero

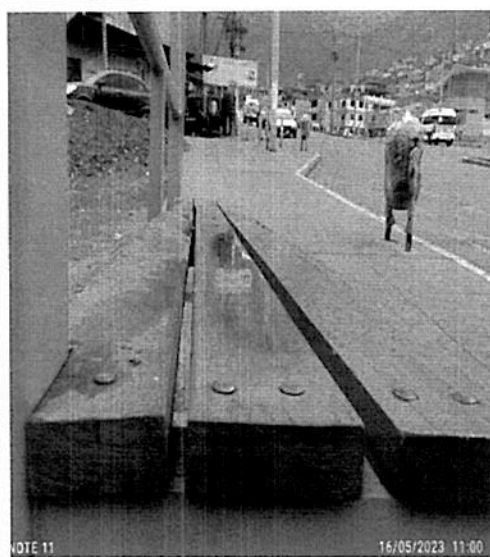
Registro fotográfico N° 72

Se muestra, desnivel entre las maderas que conforman la banca del paradero, así como presencia de agua sobre la superficie de las bancas de madera.

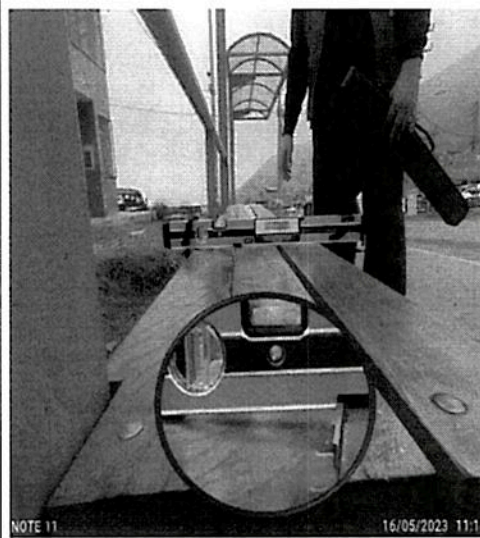
Registro fotográfico N° 75

Se muestra, desnivel entre las maderas que conforman la banca del paradero

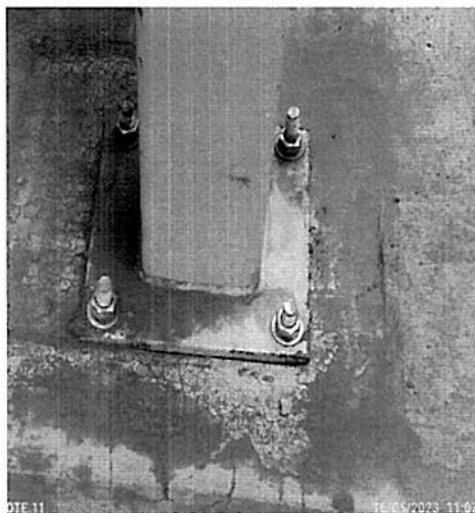
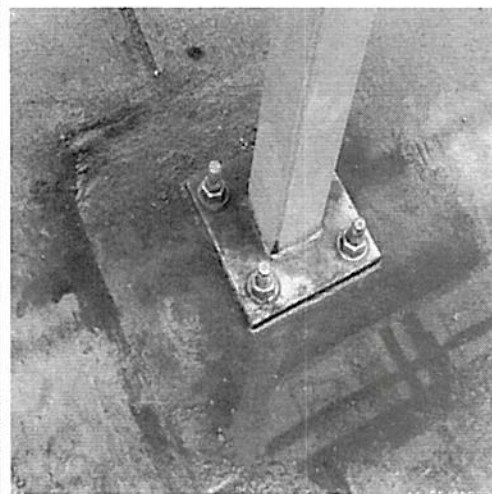
Se muestran, las planchas de perfil de anclaje de paradero, que no están sobre un grout de nivelación, incumpliendo con lo señalado en el expediente técnico

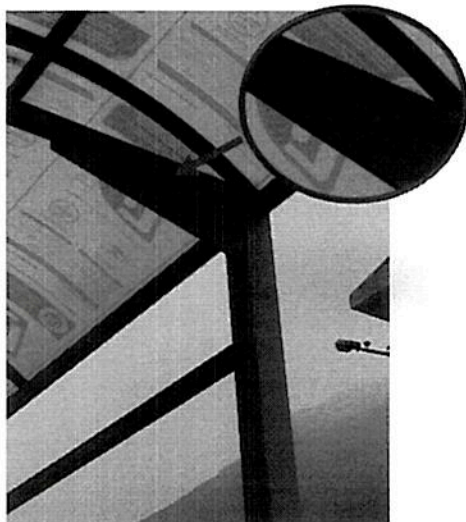
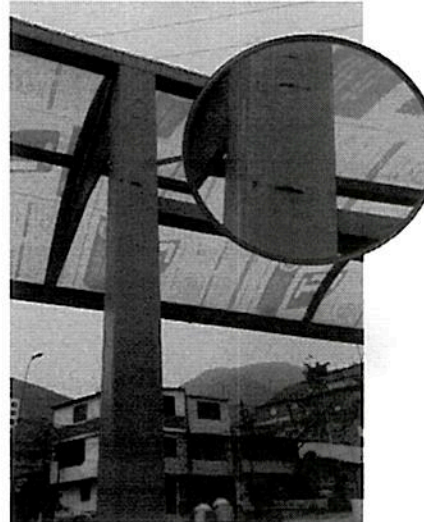
Se muestra, presencia de oxido en las estructuras metálicas del paradero, así como desprendimiento de pintura.

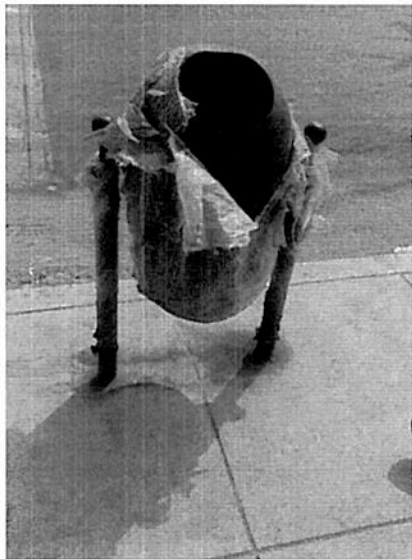
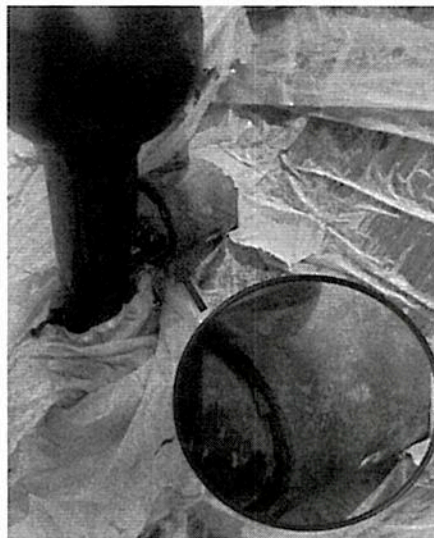
Aproximadamente, en la progresiva km 0+030, lado derecho entrando desde la Av. Revolución, se muestra tacho de basurero cubierto de bolsa plástica, que en sus soportes de tubería de fierro presenta óxido

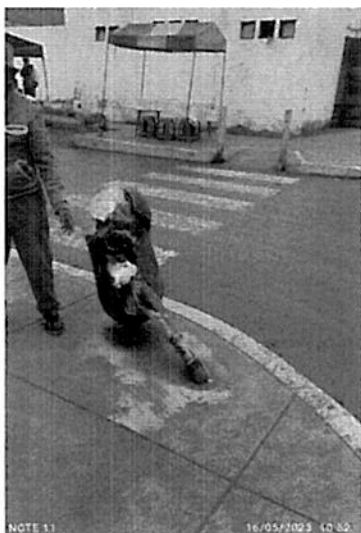
Registro fotográfico N° 82

Aproximadamente, en la progresiva km 0+060, lado izquierdo entrando desde la Av. Revolución, se muestra tacho de basura siniestrado

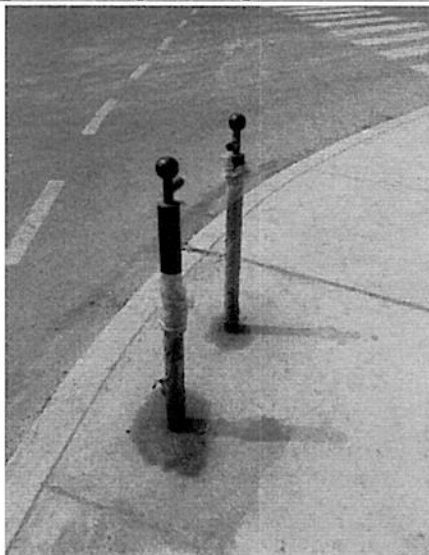
Registro fotográfico N° 83

Aproximadamente, en la progresiva km 0+440, lado derecho entrando desde la Av. Revolución, se muestra la falta del tanque de la fibra de vidrio y presencia de óxido en sus soportes de tubería de fierro

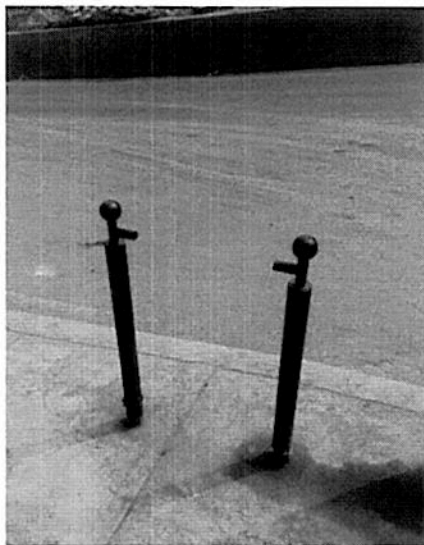
Registro fotográfico N° 84

Aproximadamente, en la progresiva km 0+200, lado derecho entrando desde la Av. Revolución, se muestra la falta del tanque de la fibra de vidrio y presencia de óxido en sus soportes de tubería de hierro

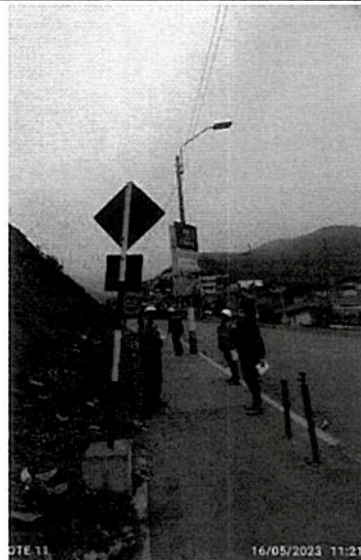
Registro fotográfico N° 85

Aproximadamente, en la progresiva km 0+270, lado izquierdo entrando desde la Av. Revolución, se muestra la falta del tanque de la fibra de vidrio y presencia de óxido en sus soportes de tubería de hierro

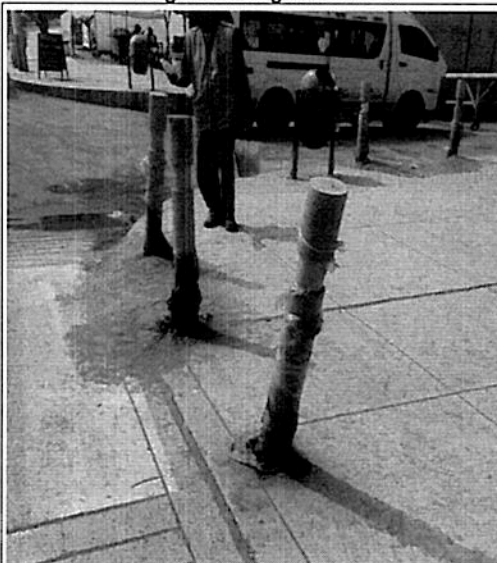
Registro fotográfico N° 86

En la progresiva km 0+000, lado derecho entrando desde la Av. Revolución, se muestran los bolardos parcialmente cubiertos con bolsas de plástico y con presencia de óxido e inclinados

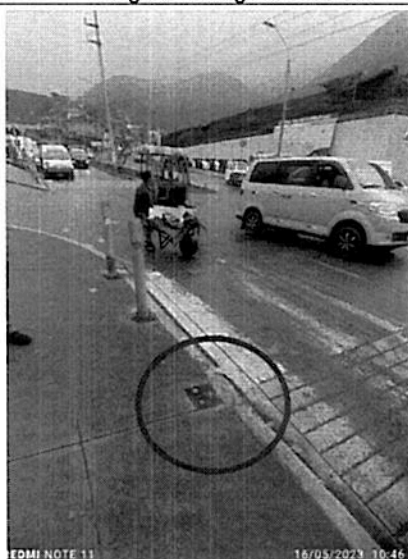
Registro fotográfico N° 88

En la progresiva km 0+000, lado izquierdo entrando desde la Av. Revolución, se muestran los bolardos con presencia de óxido e inclinados; asimismo, se advierte la sustracción de un bolarido

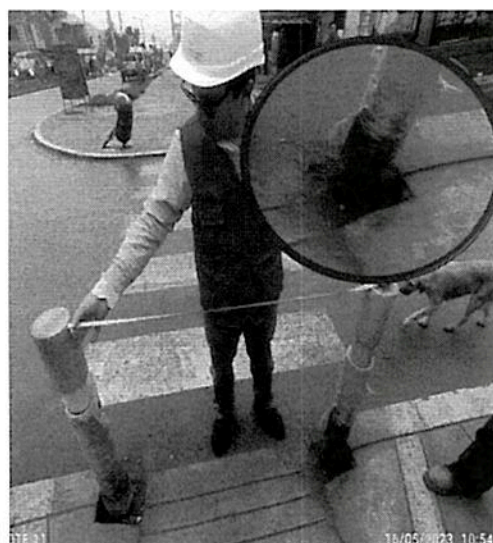
Registro fotográfico N° 89

En la progresiva km 0+060, lado izquierdo entrando desde la Av. Revolución, se muestra los bolardos con presencia de óxido

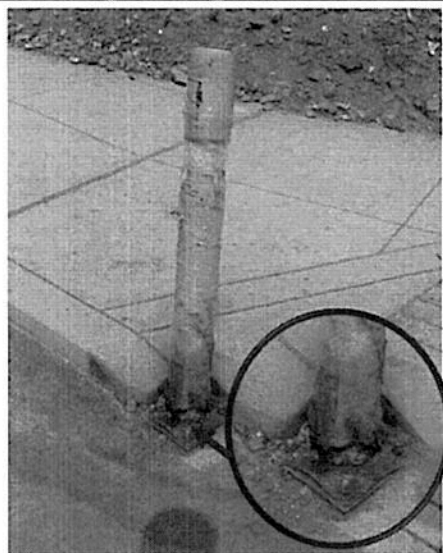
Registro fotográfico N° 90

En la progresiva km 0+150, lado izquierdo, entrando desde la Av. Revolución, se muestran los bolardos con presencia de óxido e inclinados, así como la falta de la cinta reflectiva

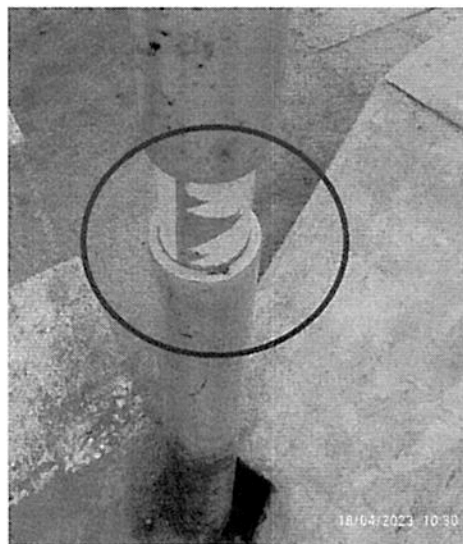
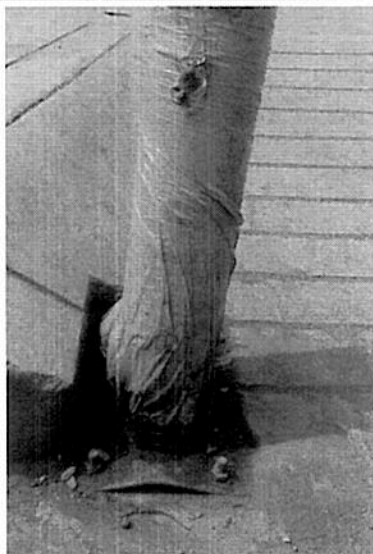
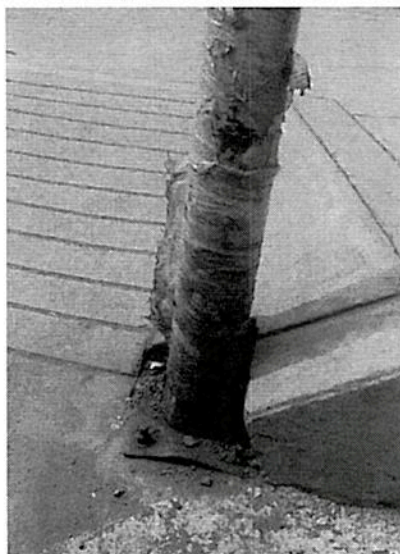
Aproximadamente, en la progresiva km 0+160, lado derecho entrando desde la Av. Revolución, se muestran bolardos cubiertos con bolsas de plástico y con presencia de óxido e inclinados

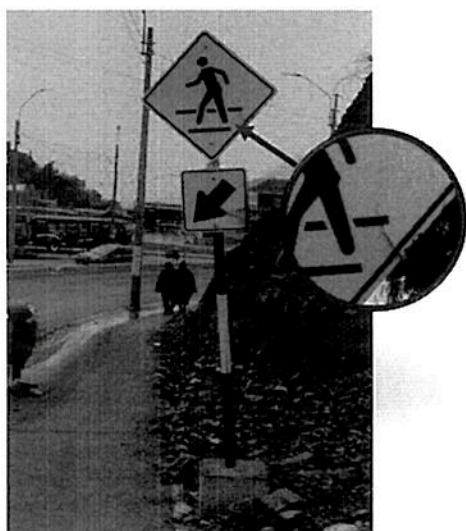
Registro fotográfico N° 100

Aproximadamente, en la progresiva km 0+270, lado izquierdo entrando desde la Av. Revolución, se muestra señalización siniestrada

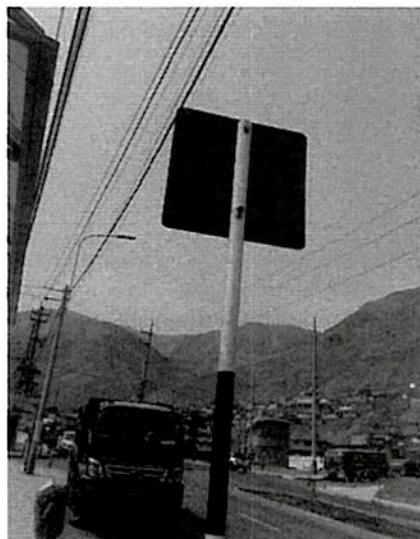
Registro fotográfico N° 101

Aproximadamente, en la progresiva km 0+150, lado derecho entrando desde la Av. Revolución, se muestra señalización instalada no cuentan con código de barra o código QR e información escrita identificando al propietario de la señal, progresiva de ubicación y código de ser el caso, en la parte posterior.
