INFORME DE HITO DE CONTROL
N° 17374-2023-CG/GRLA-SCC

SERVICIO DE “LIMPIEZA, DESCOLMATACIÓN Y
CONFORMACIÓN DE DIQUE EN EL RÍO REQUE, SECTOR
CASCAJALES, DISTRITO DE ETEN, PROVINCIA DE
CHICLAYO, DEPARTAMENTO DE LAMBAYEQUE”

HITO DE CONTROL N° 1: AVANCE DE LA EJECUCIÓN DEL
SERVICIO CONFORME A LA FTD APROBADA, AL 16 DE
AGOSTO DE 2023

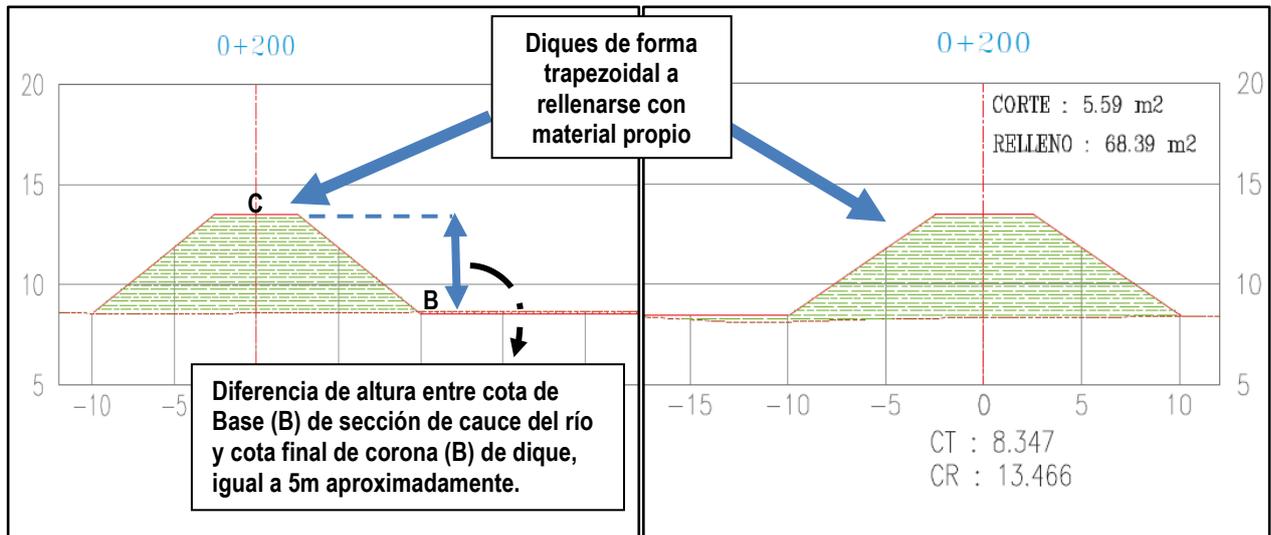
Imagen n.º 4
Extracto de Planos de Secciones transversales de Diques derecho e izquierdo - progresiva 0+200, de la Ficha Técnica Definitiva aprobada

Según se aprecia en la imagen precedente, el dique deberá poseer una altura de 5 metros (P+D), considerada desde el fondo de la base de la sección del río hasta el nivel final de la corona (C); dimensiones que concuerdan con las mostradas en los Planos de Secciones transversales de Diques derecho e izquierdo (ST-05, ST-06, ST-07, ST-08, ST-09 y ST-10) adjuntos a la Ficha Técnica Definitiva aprobada.

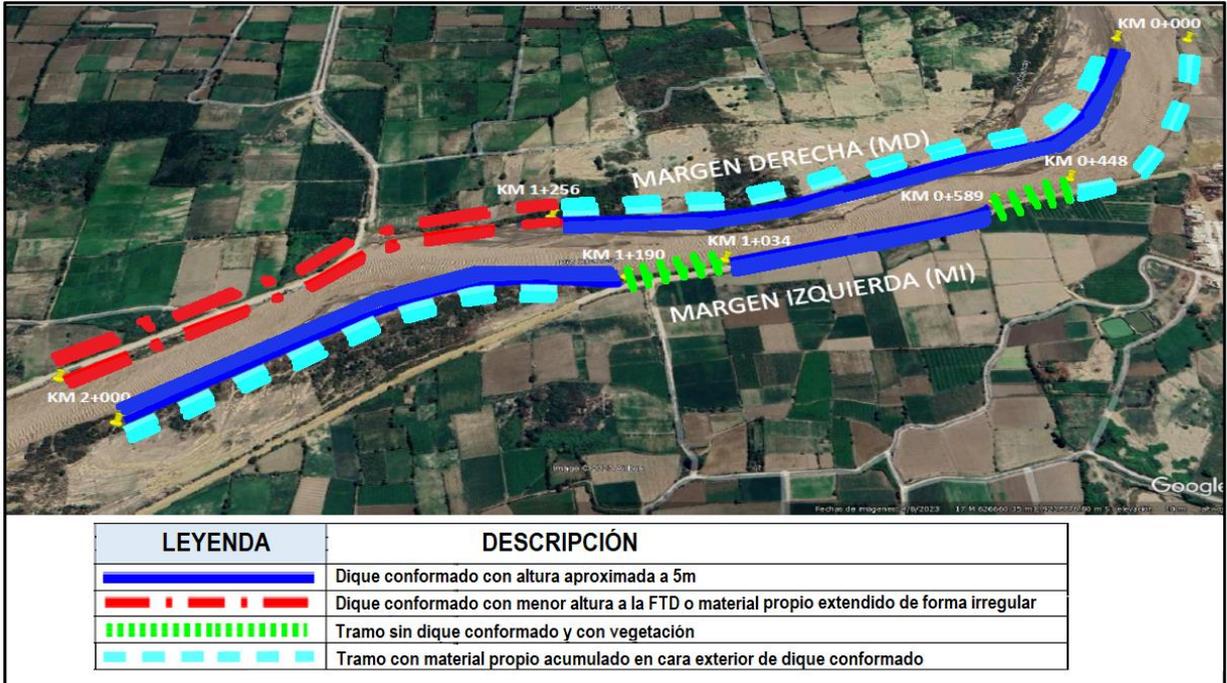
Imagen n.º 5
Vista en planta de zona de ejecución de servicio

No obstante, durante la visita de inspección⁹ realizada por la comisión de control los días 17 y 18 de agosto de 2023, en conjunto con los representantes del ANA y la contratista, con la finalidad de verificar el estado situacional de los trabajos que forman parte del Servicio, se constató que habiendo culminado el plazo de ejecución del servicio, la contratista no efectuó la conformación de diques en algunos tramos del margen izquierdo del río; asimismo, se verificó, que en varios tramos de los márgenes derecho e izquierdo, conformó diques de material propio con alturas inferiores a las establecidas en las Ficha Técnica Definitiva aprobada, como se detalla a continuación:

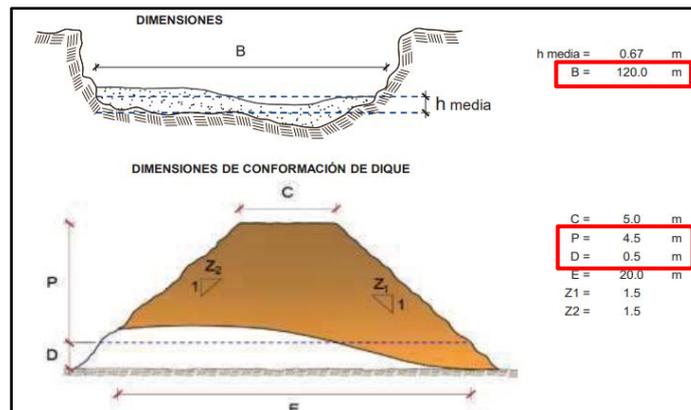
El Río Reque Sector Cascajales a lo largo de los 2+000 ml, se encuentra completamente sedimentado y con presencia de vegetación densa y ligera los cuales han invadido el bordo a la margen derecha del camino y parte de la caja hidráulica del Río Reque lo que impide que se pueda realizar la descolmatación de acuerdo a la sección típica del Río Reque en esa zona.
